箇所名	木更津市中島地先(東京湾横断道路)				No.	CH001	
場所	千葉県木更津市中島地先			緯度	35.4300	経度	139.9256
地形	氾濫平野			造成等の 経緯			
液状化の履歴	1923関東大震災(近傍)						
最寄の観測点	方角	距離	震度	PGA	SI値	50gal超過時間	
国交省木更津	南	6.2km	5.0	192gal	34.6kine	83.1秒	
当該箇所の推計値			5.0	163gal	33.1kine	-	
被害概要	液状化による噴砂が確認されなかった。						
地盤調査	関東地方整備局提供ボーリングデータ(Kunjiban No.KT53391714013) 調査時期 1991年7月

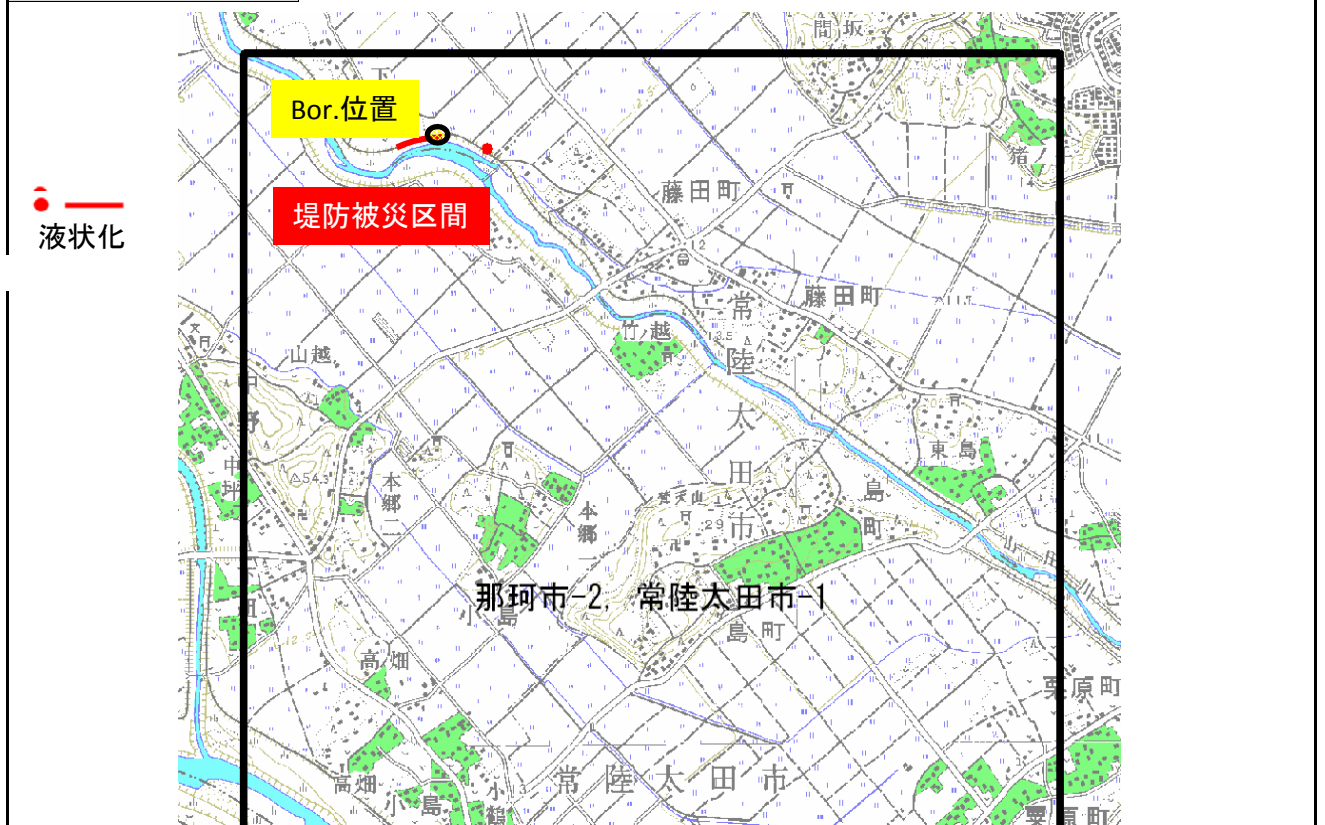
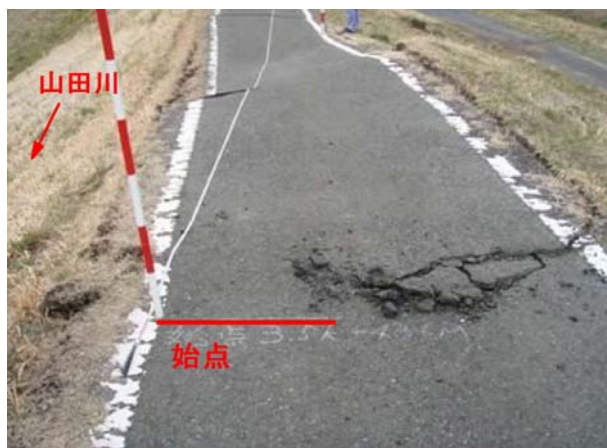
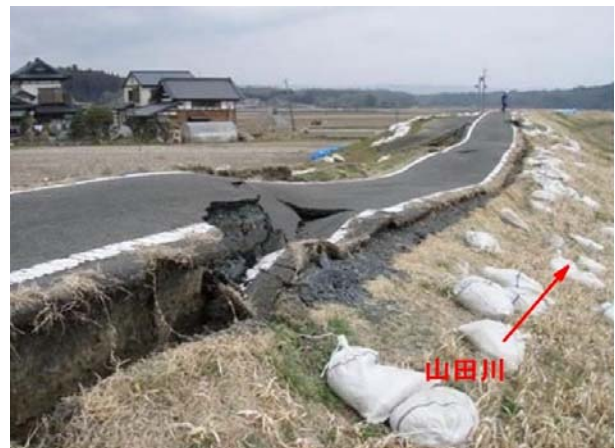
被害概要 液状化による沈下、亀裂、噴砂が確認された。

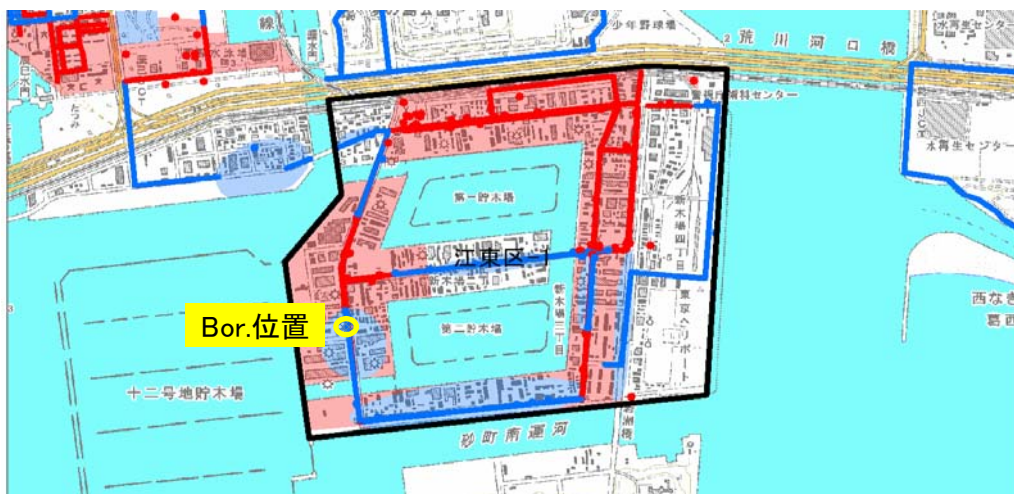
箇所名	江東区新木場2丁目				No.	TO055	
場所	東京都江東区新木場2丁目			緯度	35.6367	経度	139.8233
地形	高い盛土地			造成等の 経緯	S21~45 埋立て		
液状化の履歴	なし						
最寄の観測点	方角	距離	震度	PGA	SI値	50gal超過時間	
K-NET 辰巳	西	1.7km	5.4	224gal	44.6kine	100.4秒	
当該箇所の推計値			5.3	189gal	39.1kine	-	
被害概要	近傍で液状化による噴砂が確認された。						
地盤調査	関東地方整備局提供ボーリングデータ(Kunijiban No.KT5339366001) 調査時期 1970年3月						
関連図・写真

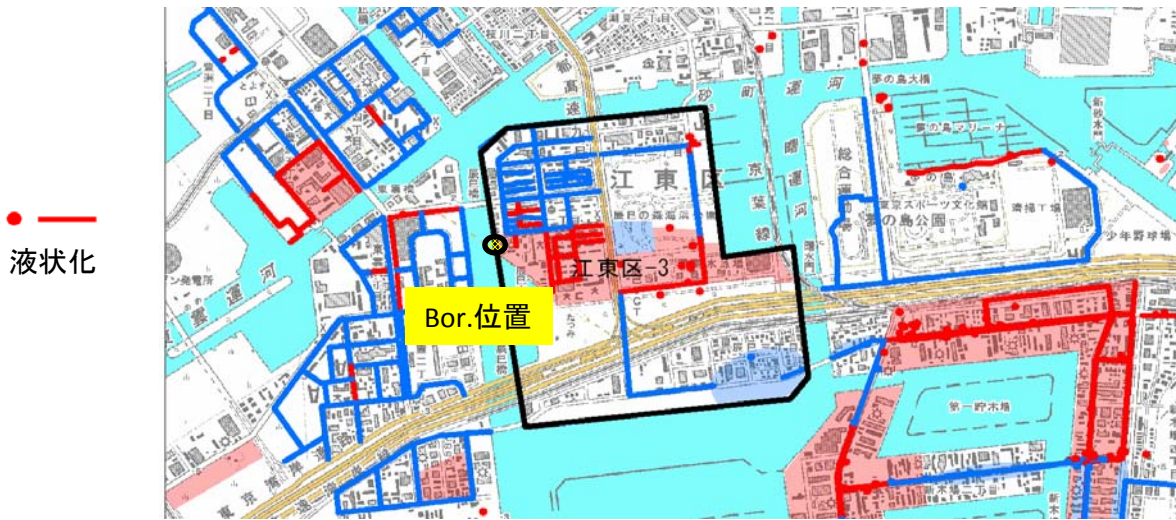
箇所名	江東区辰巳1丁目				No.	TO106	
場所	東京都江東区辰巳1丁目			緯度	35.6483	経度	139.8067
地形	埋立地			造成等の 経緯	M14～S5 埋立て		
液状化の履歴	なし						
最寄の観測点	方角	距離	震度	PGA	SI値	50gal超過時間	
K-NET辰巳	東	.3km	5.4	224gal	44.6kine	100.4秒	
当該箇所の推計値			5.4	215gal	43.2kine	-	
被害概要	液状化による噴砂が確認された。						
地盤調査	東京の地盤(Web版) 江東区辰巳 No.40- 13-65 調査時期 1980年4月

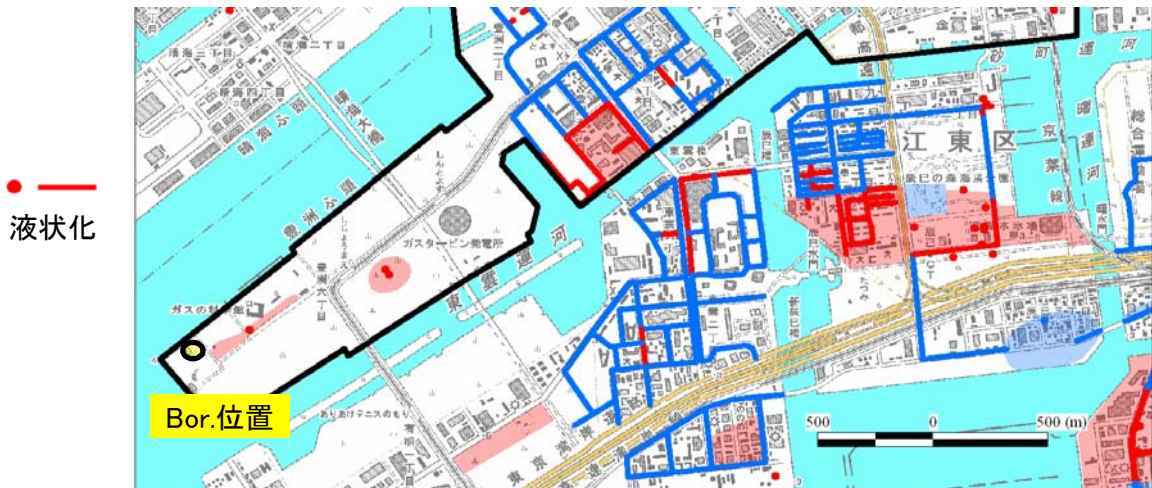
箇所名	江東区豊洲6丁目				No.	TO129	
場所	東京都江東区豊洲6丁目			緯度	35.6428	経度	139.7778
地形	盛土地			造成等の 経緯	S21~45 埋立て		
液状化の履歴	なし						
最寄の観測点	方角	距離	震度	PGA	SI値	50gal超過時間	
K-NET 東雲	東	2.0km	5.0	164gal	32.0kine	50.1秒	
当該箇所の推計値			5.1	159gal	33.8kine	-	
被害概要	近傍で液状化による噴砂が確認された。						
地盤調査	東京都土木技術支援・人材育成センター提供ボーリングデータ 調査時期 2004年5月

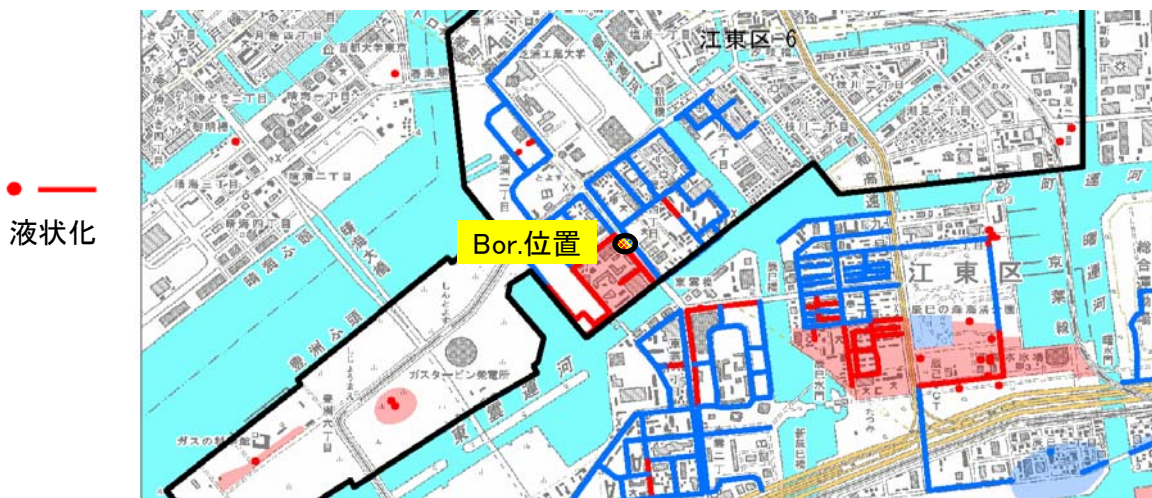
箇所名	江東区豊洲4丁目				No.	TO133	
場所	東京都江東区豊洲4丁目			緯度	35.6525	経度	139.7986
地形	盛土地			造成等の 経緯	M14～S5 埋立て		
液状化の履歴	なし						
最寄の観測点	方角	距離	震度	PGA	SI値	50gal超過時間	
K-NET 東雲	南	.4km	5.0	164gal	32.0kine	50.1秒	
当該箇所の推計値			5.1	181gal	34.3kine	-	
被害概要	液状化による噴砂が確認された。						
地盤調査	東京都土木技術支援・人材育成センター提供ボーリングデータ 調査時期 1980年2月						
関連図・写真

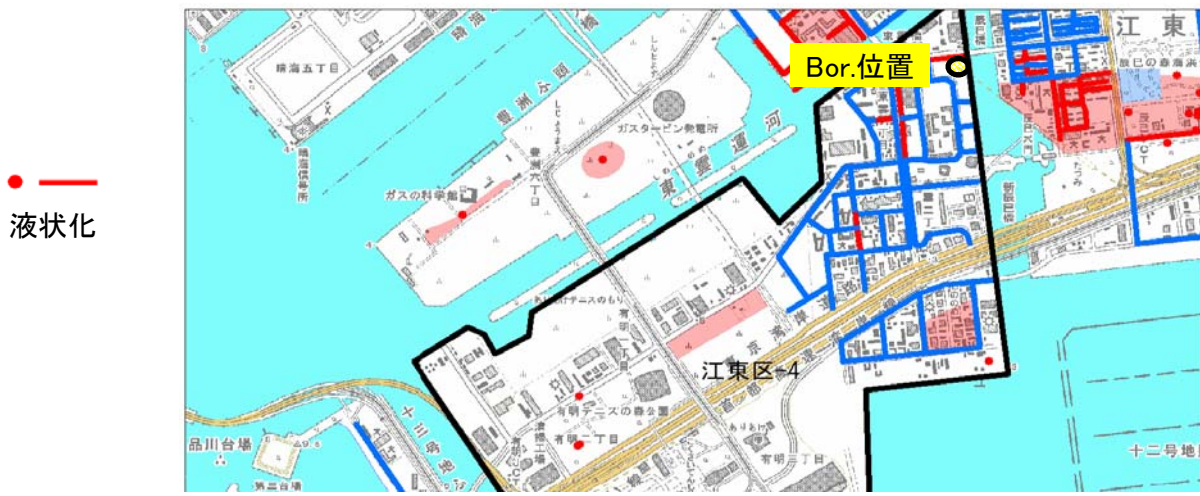
箇所名	江東区辰巳1丁目				No.	TO137	
場所	東京都江東区辰巳1丁目			緯度	35.6492	経度	139.8047
地形	盛土地			造成等の 経緯	M14～S5 埋立て		
液状化の履歴	なし						
最寄の観測点	方角	距離	震度	PGA	SI値	50gal超過時間	
K-NET 辰巳	東	.5km	5.4	224gal	44.6kine	100.4秒	
当該箇所の推計値			5.4	214gal	42.6kine	-	
被害概要	近傍で液状化による噴砂が確認された。						
地盤調査	東京都土木技術支援・人材育成センター提供ボーリングデータ 調査時期 1980年3月						
関連図・写真

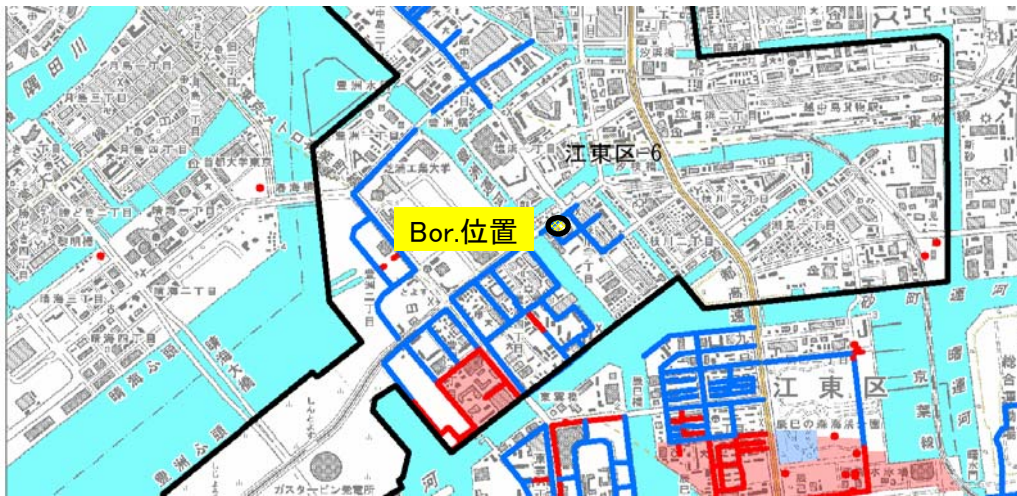
箇所名	江東区枝川1丁目(都道319号線)				No.	TO139	
場所	東京都江東区枝川1丁目			緯度	35.6581	経度	139.8019
地形	盛土地			造成等の 経緯	M14～S5 埋立て		
液状化の履歴	なし						
最寄の観測点	方角	距離	震度	PGA	SI値	50gal超過時間	
K-NET 八枝	東	.9km	5.3	266gal	34.7kine	89.0秒	
当該箇所の推計値			5.2	210gal	33.5kine	-	
被害概要	液状化による噴砂が確認されなかった。						
地盤調査	東京都土木技術支援・人材育成センター提供ボーリングデータ 調査時期 2005年11月						
関連図・写真

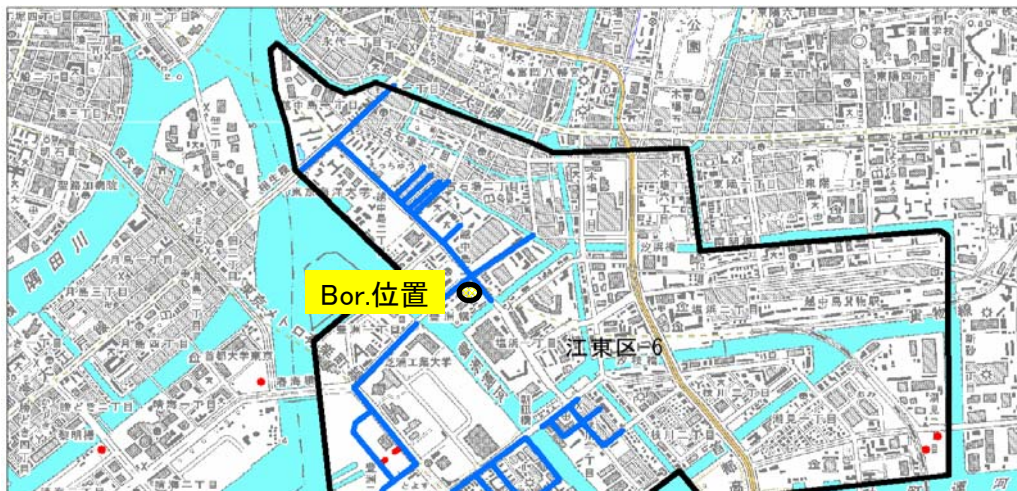
箇所名	江東区越中島3丁目				No.	TO140	
場所	東京都江東区越中島3丁目			緯度	35.6631	経度	139.7981
地形	盛土地			造成等の 経緯	江戸時代 埋立て		
液状化の履歴	1923関東大震災(多数)						
最寄の観測点	方角	距離	震度	PGA	SI値	50gal超過時間	
K-NET 越中島	西	1.0km	5.1	195gal	32.9kine	71.3秒	
当該箇所の推計値			5.1	187gal	31.5kine	-	
被害概要	液状化による噴砂が確認されなかった。						
地盤調査	東京都土木技術支援・人材育成センター提供ボーリングデータ 調査時期 1991年8月						
関連図・写真

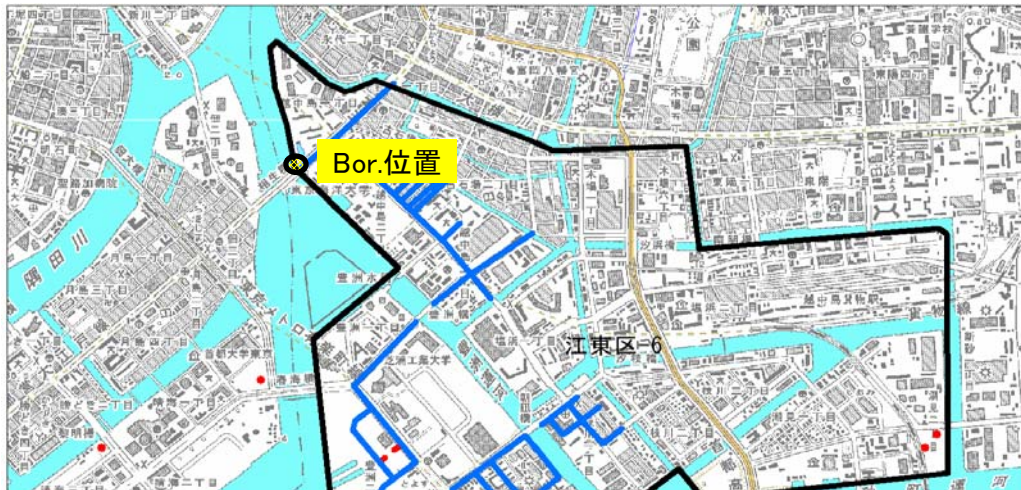
箇所名	江東区越中島1丁目				No.	TO141	
場所	東京都江東区越中島1丁目			緯度	35.6681	経度	139.7894
地形	盛土地			造成等の 経緯	江戸時代 埋立て		
液状化の履歴	なし						
最寄の観測点	方角	距離	震度	PGA	SI値	50gal超過時間	
K-NET 越中島	北	.1km	5.1	195gal	32.9kine	71.3秒	
当該箇所の推計値			5.1	187gal	32.1kine	-	
被害概要	液状化による噴砂が確認されなかった。						
地盤調査	東京都土木技術支援・人材育成センター提供ボーリングデータ 調査時期 1988年11月						
関連図・写真

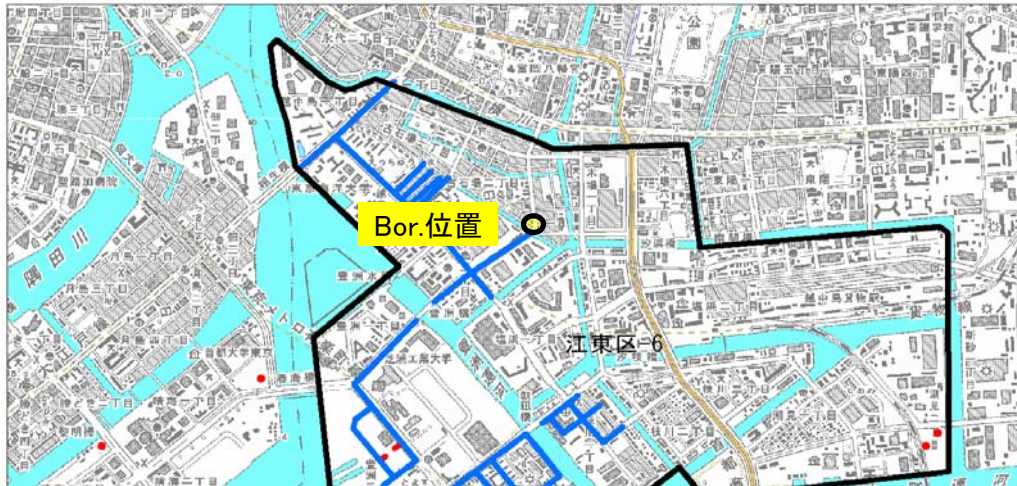
箇所名	江東区古石場3丁目				No.	TO142	
場所	東京都江東区古石場3丁目			緯度	35.6661	経度	139.8003
地形	盛土地			造成等の 経緯	江戸時代 埋立て		
液状化の履歴	1894,1923						
最寄の観測点	方角	距離	震度	PGA	SI値	50gal超過時間	
K-NET 塩浜	東	.8km	5.0	151gal	28.6kine	45.4秒	
当該箇所の推計値			5.1	171gal	30.0kine	-	
被害概要	液状化による噴砂が確認されなかった。						
地盤調査	東京都土木技術支援・人材育成センター提供ボーリングデータ 調査時期 1991年1月

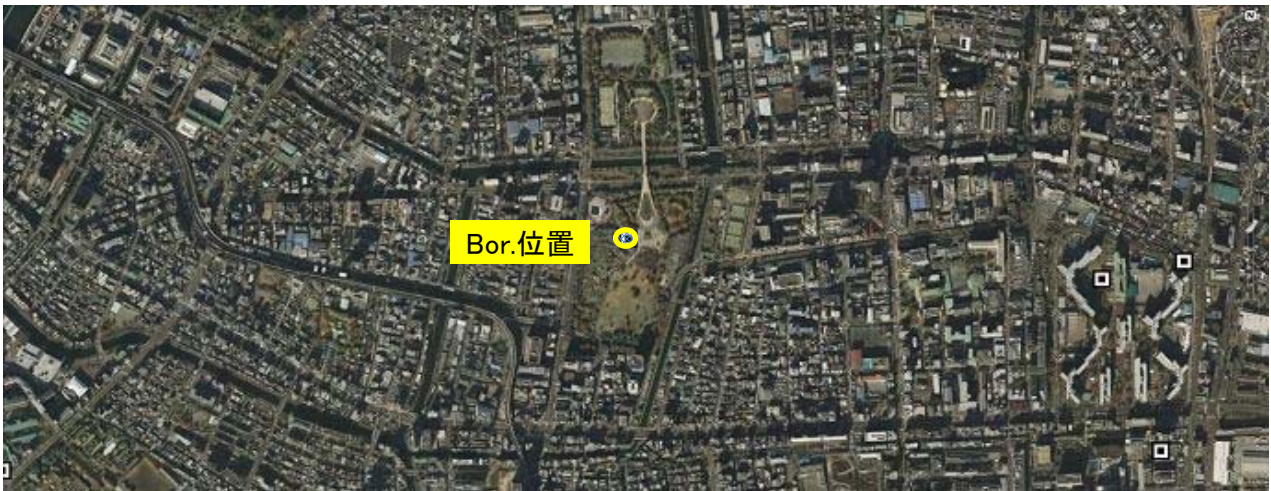
箇所名	江東区東陽6丁目				No.	TO143	
場所	東京都江東区東陽6丁目			緯度	35.6742	経度	139.8083
地形	干拓地			造成等の 経緯	江戸時代 埋立て		
液状化の履歴	1894,1923						
最寄の観測点	方角	距離	震度	PGA	SI値	50gal超過時間	
K-NET 塩浜	南	.9km	5.0	151gal	28.6kine	45.4秒	
当該箇所の推計値			5.1	160gal	29.3kine	-	
被害概要	液状化による噴砂が確認されなかった。						
地盤調査	東京都土木技術支援・人材育成センター提供ボーリングデータ 調査時期 1979年2月						
関連図・写真

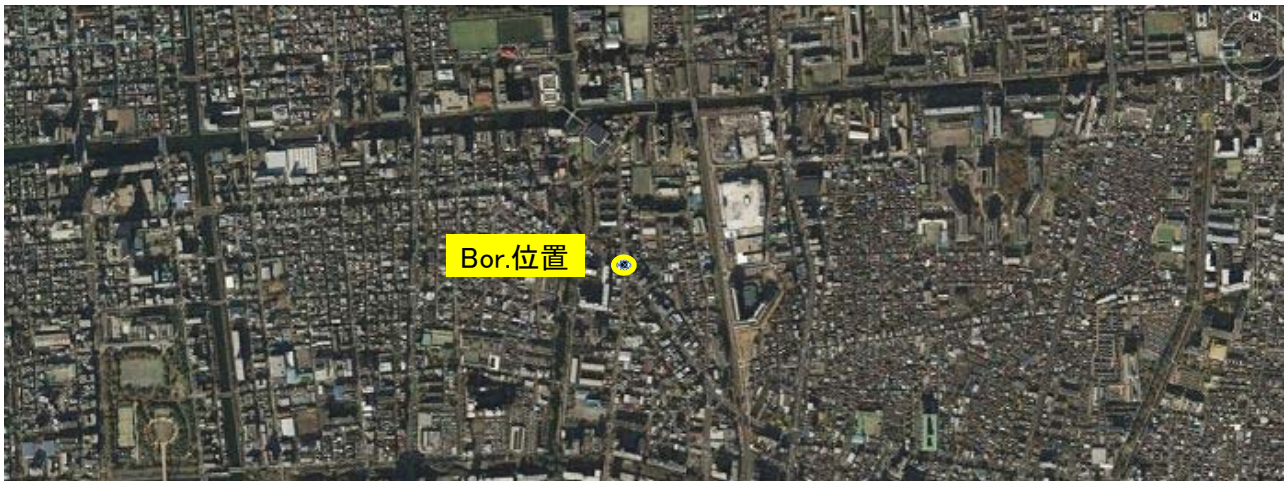
箇所名	江東区北砂1丁目				No.	TO144	
場所	東京都江東区北砂1丁目			緯度	35.6814	経度	139.8222
地形	干拓地			造成等の 経緯	江戸時代 埋立て		
液状化の履歴	1923関東大震災						
最寄の観測点	方角	距離	震度	PGA	SI値	50gal超過時間	
K-NET 猿江	北	.7km	5.0	180gal	25.5kine	83.3秒	
当該箇所の推計値			5.0	163gal	26.5kine	-	
被害概要	液状化による噴砂が確認されなかった。						
地盤調査	東京都土木技術支援・人材育成センター提供ボーリングデータ 調査時期 1995年10月						
関連図・写真

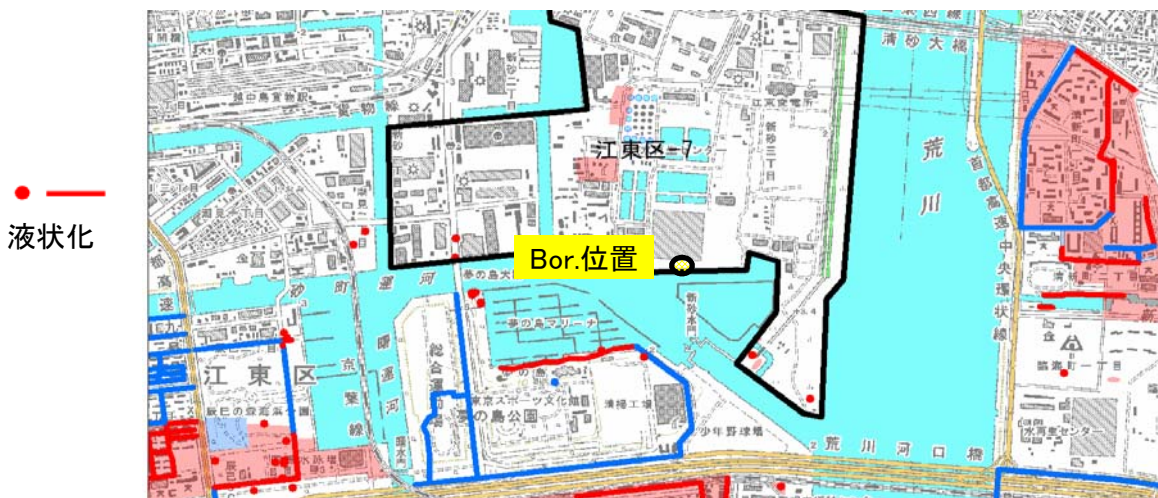
箇所名	江東区新砂3丁目				No.	TO145	
場所	東京都江東区新砂3丁目			緯度	35.6553	経度	139.8347
地形	盛土地			造成等の 経緯	S6~20 埋立て		
液状化の履歴	なし						
最寄の観測点	方角	距離	震度	PGA	SI値	50gal超過時間	
K-NET 砂町	北	.5km	5.2	156gal	33.1kine	56.0秒	
当該箇所の推計値			5.2	173gal	34.8kine	-	
被害概要	液状化による噴砂が確認されなかった。						
地盤調査	東京都土木技術支援・人材育成センター提供ボーリングデータ 調査時期 1993年6月						
関連図・写真

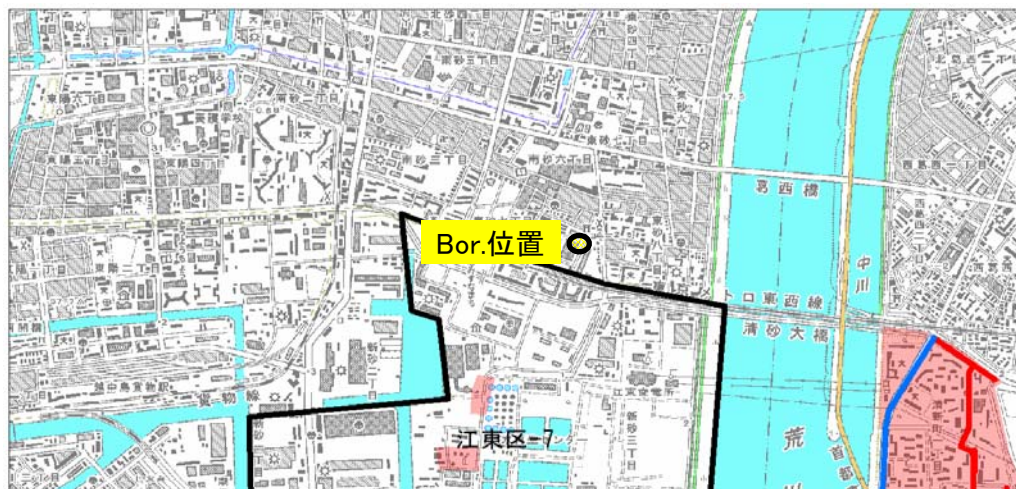
箇所名	江東区南砂7丁目				No.	TO146	
場所	東京都江東区南砂7丁目			緯度	35.6686	経度	139.8369
地形	盛土地			造成等の 経緯	江戸時代 埋立て		
液状化の履歴	1923関東大震災(多数)						
最寄の観測点	方角	距離	震度	PGA	SI値	50gal超過時間	
K-NET 砂町	南	1.0km	5.2	156gal	33.1kine	56.0秒	
当該箇所の推計値			5.1	161gal	30.6kine	-	
被害概要	液状化による噴砂が確認されなかった。						
地盤調査	東京都土木技術支援・人材育成センター提供ボーリングデータ 調査時期 不明						
関連図・写真

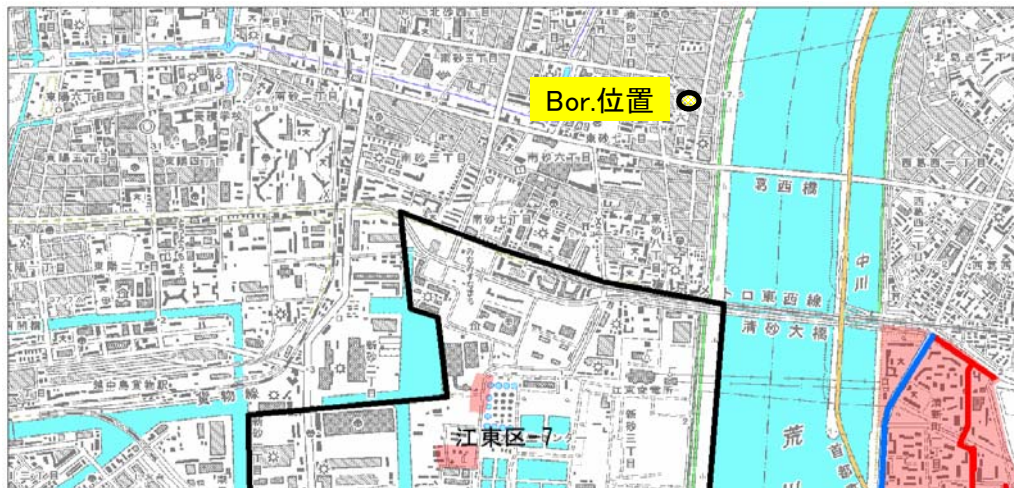
箇所名	江東区東砂6丁目				No.	TO147	
場所	東京都江東区東砂6丁目			緯度	35.6744	経度	139.8422
地形	埋土地			造成等の 経緯	江戸時代 埋立て		
液状化の履歴	1923関東大震災(多数)						
最寄の観測点	方角	距離	震度	PGA	SI値	50gal超過時間	
国交省 小名木川(出)	北	1.7km	5.0	188gal	28.3kine	74.2秒	
当該箇所の推計値			5.0	172gal	28.6kine	-	
被害概要	液状化による噴砂が確認されなかった。						
地盤調査	東京都土木技術支援・人材育成センター提供ボーリングデータ 調査時期 1995年8月						
関連図・写真

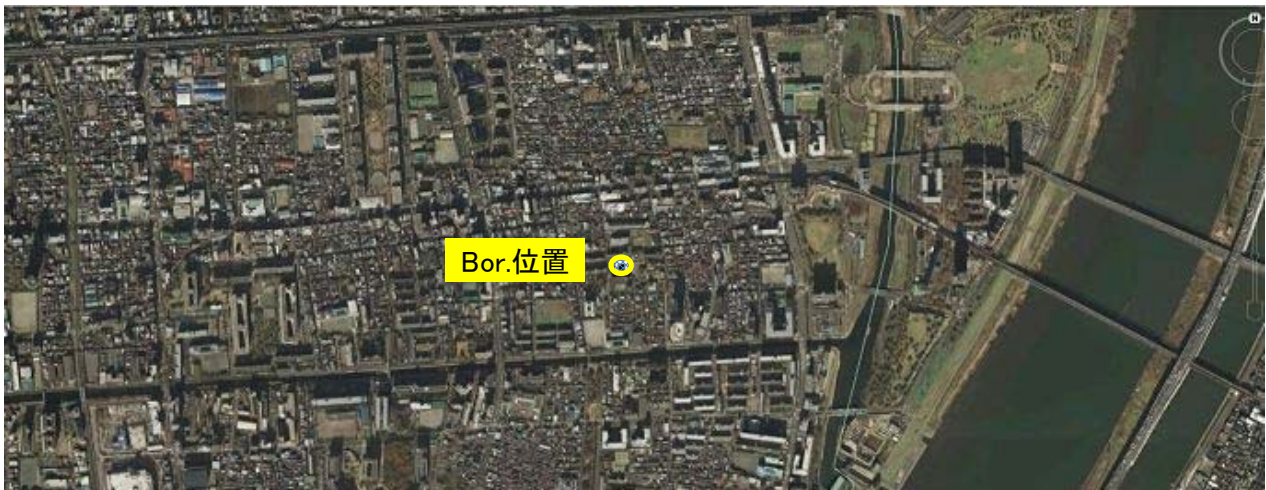
箇所名	江東区大島8丁目				No.	TO148	
場所	東京都江東区大島8丁目			緯度	35.6883	経度	139.8400
地形	氾濫平野			造成等の 経緯	江戸時代 埋立て		
液状化の履歴	1923関東大震災						
最寄の観測点	方角	距離	震度	PGA	SI値	50gal超過時間	
国交省 小名木川(出)	東	.3km	5.0	188gal	28.3kine	74.2秒	
当該箇所の推計値			5.0	175gal	26.8kine	-	
被害概要	液状化による噴砂が確認されなかった。						
地盤調査	東京都土木技術支援・人材育成センター提供ボーリングデータ 調査時期 1970年6月						
関連図・写真

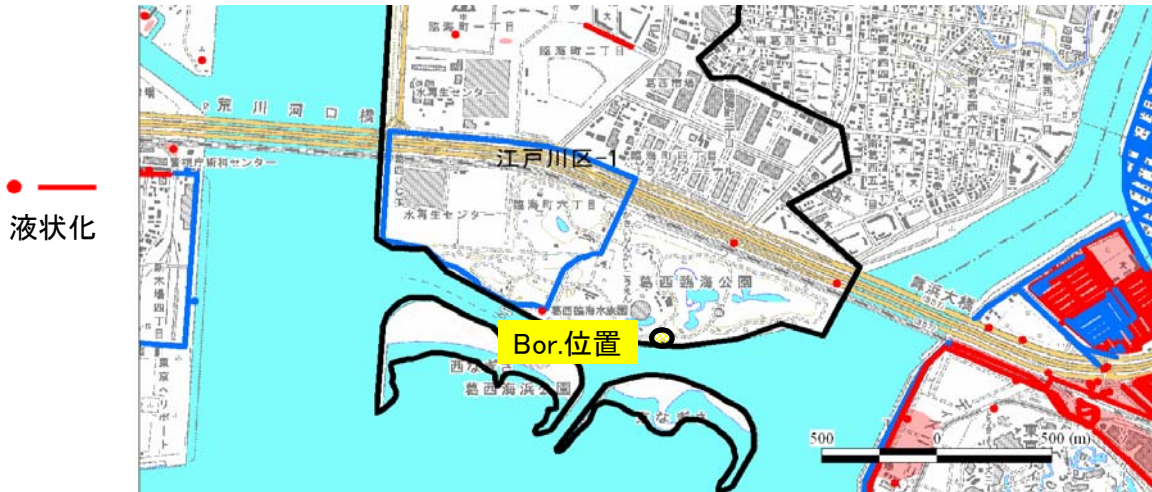
箇所名	江戸川区臨海町6丁目				No.	TO149	
場所	東京都江戸川区臨海町6丁目			緯度	35.6389	経度	139.8631
地形	盛土地			造成等の 経緯	S46~H14 埋立て		
液状化の履歴	なし						
最寄の観測点	方角	距離	震度	PGA	SI値	50gal超過時間	
K-NET 砂町	西	3.5km	5.2	156gal	33.1kine	56.0秒	
当該箇所の推計値			5.2	174gal	33.9kine	-	
被害概要	液状化による噴砂が確認されなかった。						
地盤調査	東京都土木技術支援・人材育成センター提供ボーリングデータ 調査時期 1990年3月

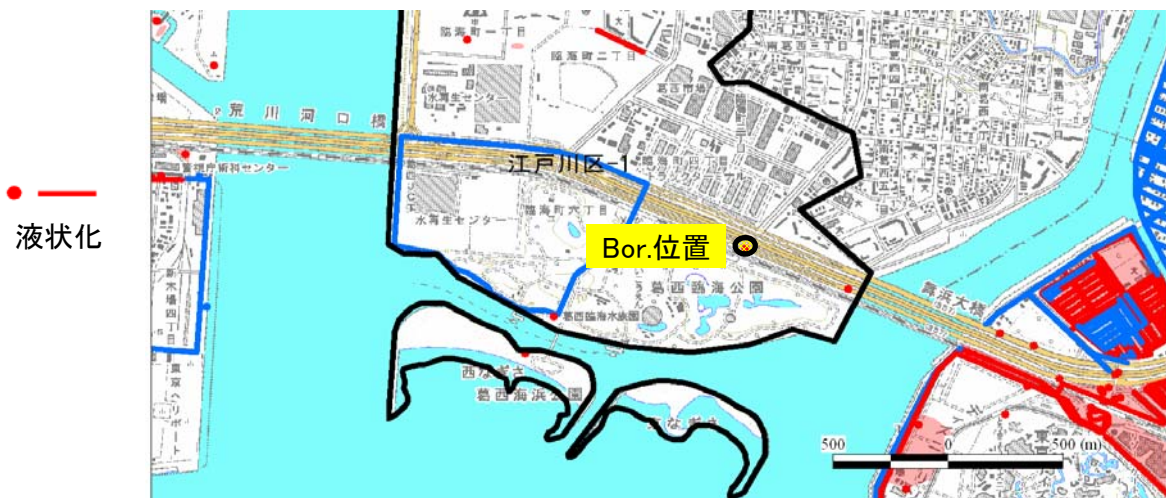
箇所名	江戸川区臨海町6丁目(首都高速湾岸線)				No.	TO150	
場所	東京都江戸川区臨海町6丁目			緯度	35.6431	経度	139.8672
地形	盛土地			造成等の 経緯	S46~H14 埋立て		
液状化の履歴	なし						
最寄の観測点	方角	距離	震度	PGA	SI値	50gal超過時間	
K-NET 宇喜田	北	3.1km	4.9	194gal	28.0kine	80.5秒	
当該箇所の推計値			5.1	174gal	33.3kine	-	
被害概要	液状化による噴砂が確認された。						
地盤調査	東京都土木技術支援・人材育成センター提供ボーリングデータ 調査時期 1959年9月						
関連図・写真

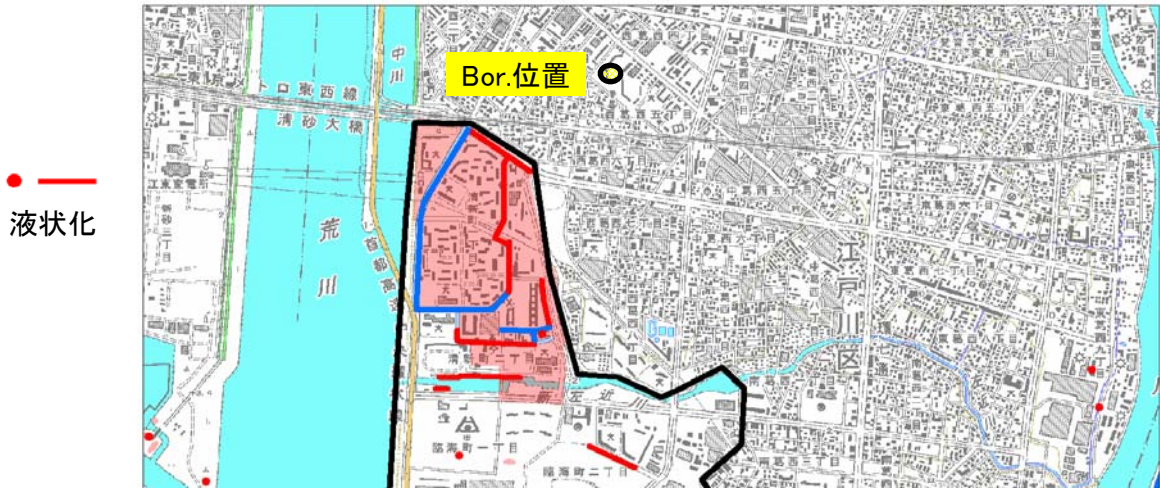
被害概要 液状化による噴砂が確認されなかった。

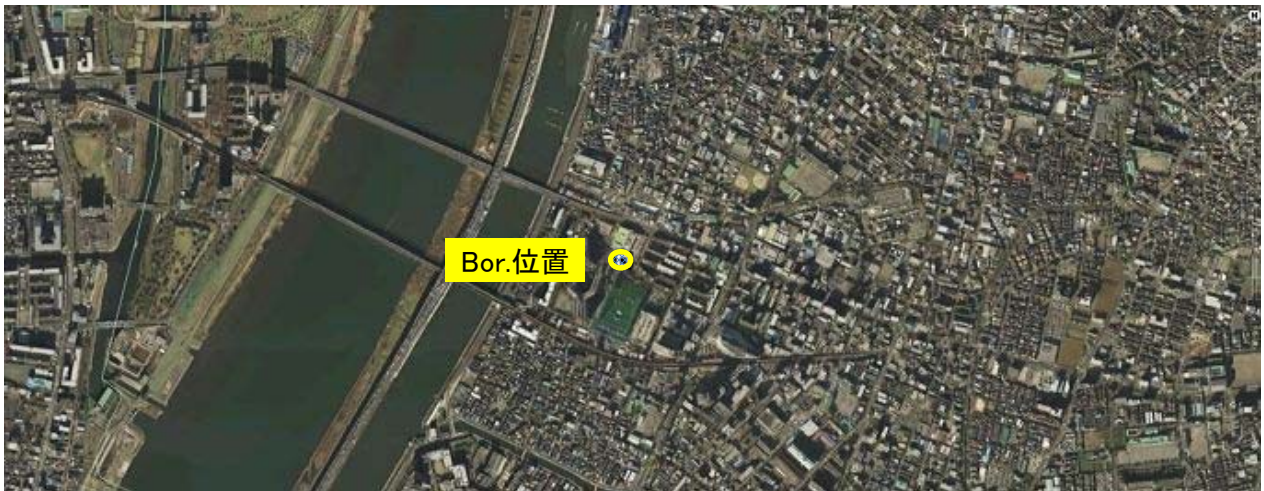
箇所名	江戸川区船堀1丁目				No.	TO152	
場所	東京都江戸川区船堀1丁目			緯度	35.6864	経度	139.8617
地形	氾濫平野			造成等の 経緯	水田、S20~41 造成		
液状化の履歴	なし						
最寄の観測点	方角	距離	震度	PGA	SI値	50gal超過時間	
国交省 小名木川(出)	西	1.7km	5.0	188gal	28.3kine	74.2秒	
当該箇所の推計値			5.0	207gal	29.7kine	-	
被害概要	液状化による噴砂が確認されなかった。						
地盤調査	東京都土木技術支援・人材育成センター提供ボーリングデータ 調査時期 1966年1月						
関連図・写真

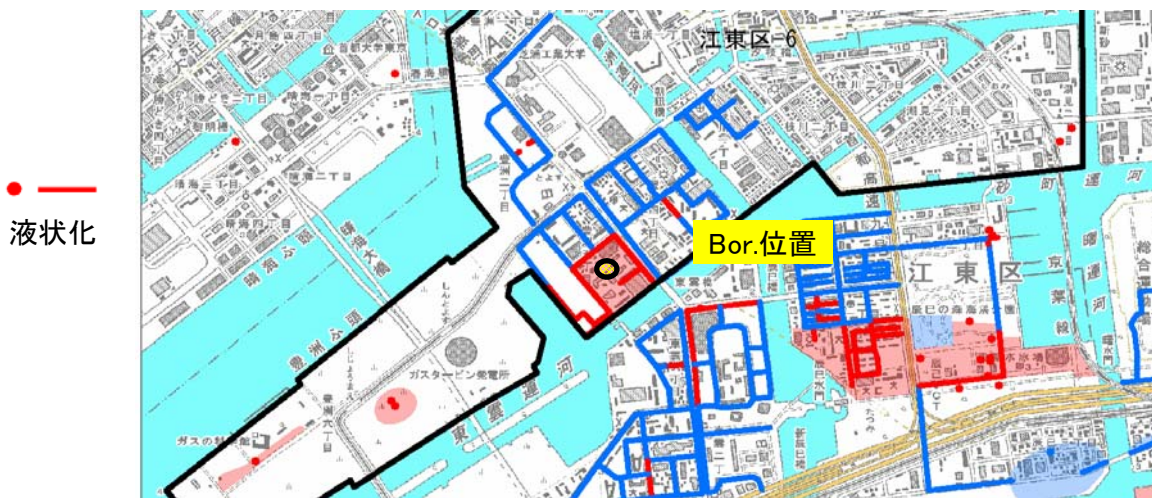
箇所名	江東区豊洲5丁目				No.	TO204	
場所	東京都江東区豊洲5丁目			緯度	35.6514	経度	139.7983
地形	埋立地			造成等の 経緯	～S5 埋立て		
液状化の履歴	なし						
最寄の観測点	方角	距離	震度	PGA	SI値	50gal超過時間	
K-NET東雲	南	.3km	5.0	164gal	32.0kine	50.1秒	
当該箇所の推計値			5.1	181gal	34.3kine	-	
被害概要	液状化による噴砂が確認された。						
地盤調査	東京の地盤(Web版) 江東区豊洲No.40-13-38 調査時期 不明						
関連図・写真

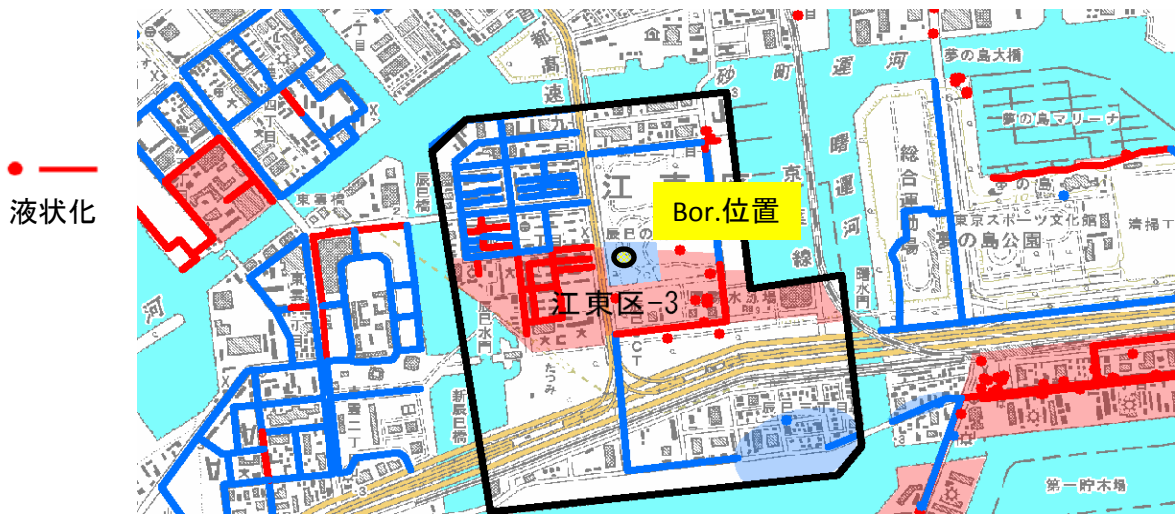
箇所名	江東区辰巳2丁目				No.	TO207	
場所	東京都江東区辰巳2丁目			緯度	35.6494	経度	139.8133
地形	埋立地			造成等の 経緯	～S5 7号、S21～45 12号埋立て		
液状化の履歴	なし						
最寄の観測点	方角	距離	震度	PGA	SI値	50gal超過時間	
K-NET辰巳	西	.4km	5.4	224gal	44.6kine	100.4秒	
当該箇所の推計値			5.4	221gal	41.0kine	-	
被害概要	液状化による噴砂が確認されなかった。						
地盤調査	東京の地盤(Web版) 江東区辰巳No.40-12-10 調査時期 不明

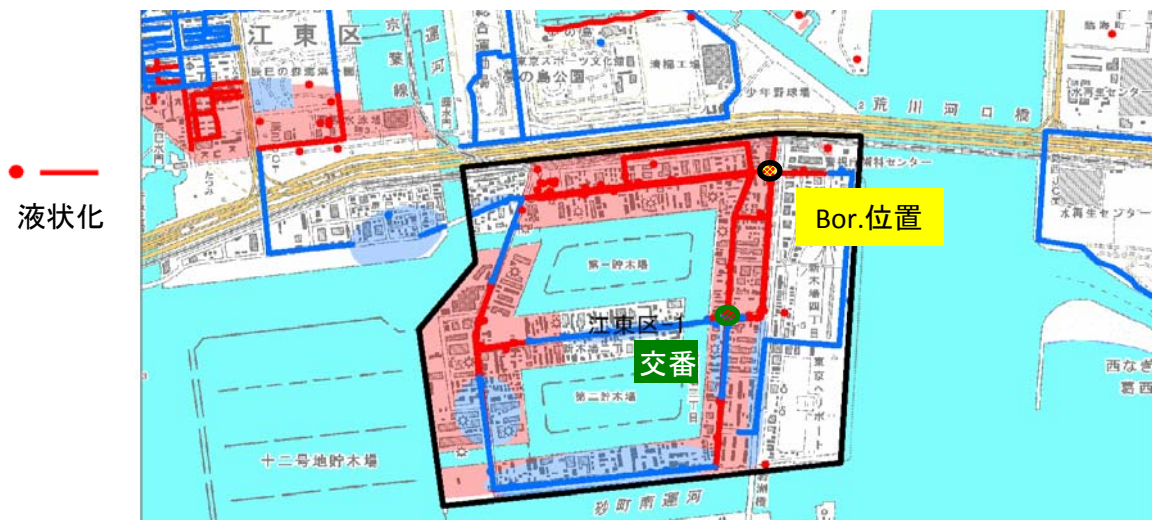
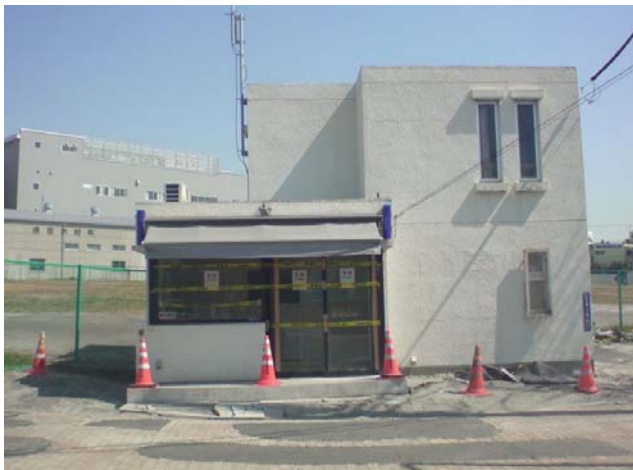
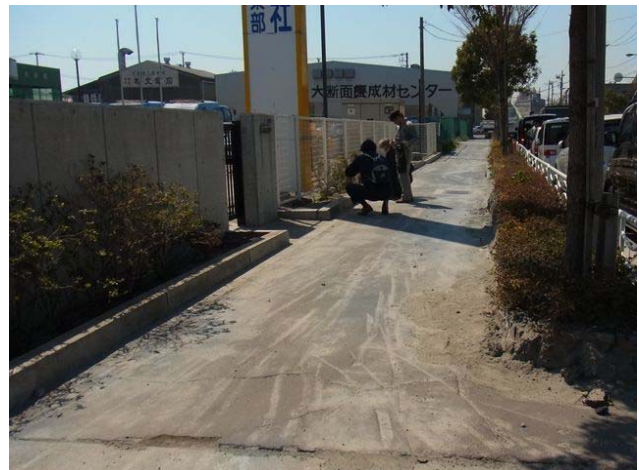
箇所名	江東区新木場1丁目				No.	TO210		
場所	東京都江東区新木場1丁目				緯度	35.6453	経度	139.8375
地形	埋立地				造成等の 経緯	S23~45 埋立て		
液状化の履歴	なし							
最寄の観測点	方角	距離	震度	PGA	SI値	50gal超過時間		
K-NET砂町	北	1.6km	5.2	156gal	33.1kine	56.0秒		
当該箇所の推計値				5.2	179gal	35.9kine	-	
被害概要	液状化による噴砂が確認された。							
地盤調査	東京の地盤(Web版) 江東区新木場No.41-10-38 調査時期 不明

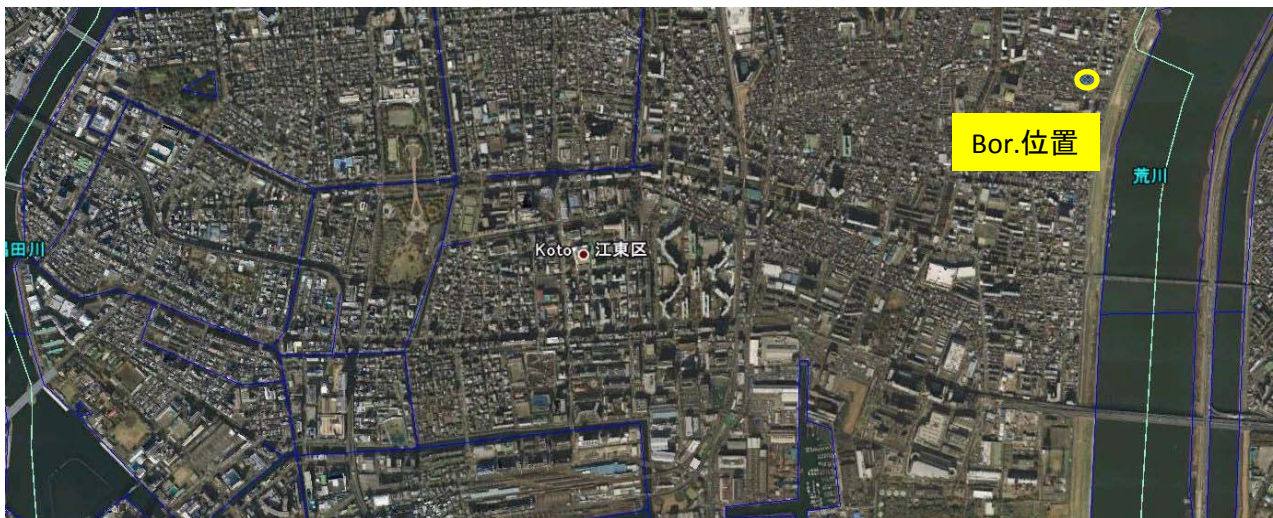
箇所名	江東区東砂町3丁目				No.	TO215	
場所	東京都江東区東砂町3丁目			緯度	35.6798	経度	139.8443
地形	干拓地			造成等の 経緯	江戸時代 埋立て		
液状化の履歴	1923関東大震災(多数)						
最寄の観測点	方角	距離	震度	PGA	SI値	50gal超過時間	
国交省小名木川	北	1.1km	5.0	188gal	28.3kine	74.2秒	
当該箇所の推計値				5	179gal	28.1kine	-
被害概要	液状化による噴砂が確認されなかった。						
地盤調査	東京の地盤(Web版) 江東区東砂町No.36-09-43 調査時期 不明						
関連図・写真
