# 土木研究所資料

## 山岳トンネルの地震時挙動と 耐震対策に関する研究報告書

平成29年3月

国立研究開発法人土木研究所  
道路技術研究グループトンネルチーム

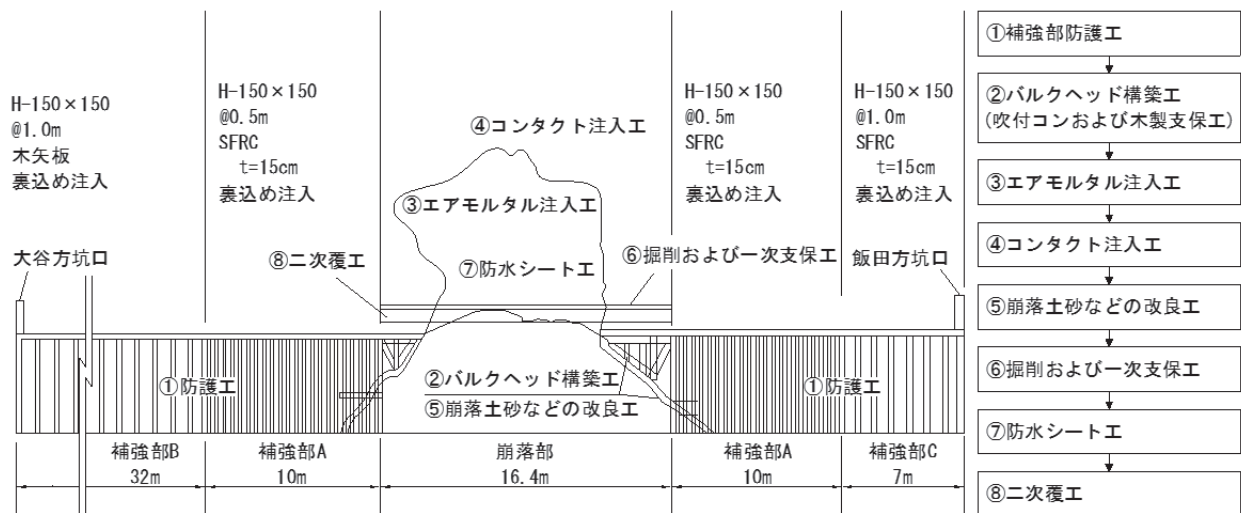
図 2.1.3 木の浦トンネル復旧工事手順図

- ① 木の浦トンネルは、地元の生活道路であるとともに、奥能登観光道路の一部でもある。したがって、復旧工法は工費が安価で、観光シーズンを目前に控えていることから工期が短いことが求められる。
- ② アーチ部崩落区間以外でも地震の影響により地山の緩みが増大しており、被害を受けた既設覆工では十分な耐荷力が期待できない。したがって、トンネル全長を復旧対象区間とする。

復旧の施工順序図を図 2.1.3 に示す。この復旧工事終了後に交通安全対策が実施され、一車線交互通行で観光シーズン中の仮供用が行われた。また補強部は、観光シーズン終了後に崩落部と同様の工法で復旧工事が実施された。

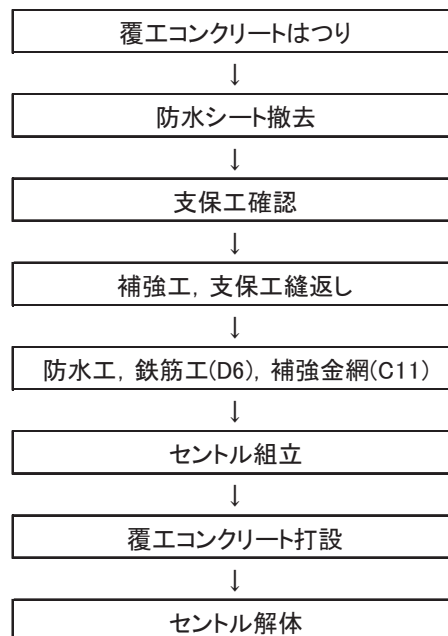
図 2.2.5 盤滝トンネルアーチ部の復旧工事の施工フロー<sup>223)</sup>

盤滝トンネルにおいては、トンネル中央付近の、施工時に断層粘土に遭遇した箇所において、アーチ天端から側壁にかけて、覆工コンクリート（インバート無し、無筋）が幅3m、高さ7mにわたって崩落した（写真2.2.1、図2.2.2）。また、そこから約80m離れた地点において、やはり断層粘土部で側壁部覆工（インバート有り、有筋）が圧壊し、鉄筋が座屈した（図2.2.3）<sup>223)</sup>。また、舗装コンクリートが施工目地を中心に最大12cm程度浮きあがった<sup>224)</sup>。

アーチ部の復旧に関しては、被害箇所が建設時にウレタン注入による補助工法を実施した箇所でもあることから、縫返し時の地山のゆるみを極力抑えるためにウレタン注入により地山が改良され、図 2.2.5 に示すフローに従い作業が行われた。なお、覆工コンクリート（鉄筋補強）の打設については、バラセントルにより実施された。

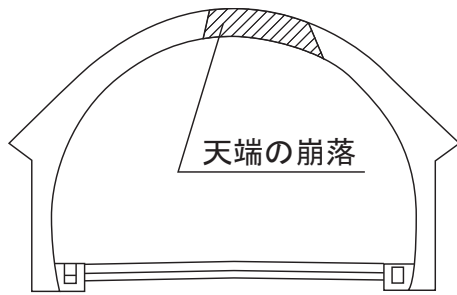
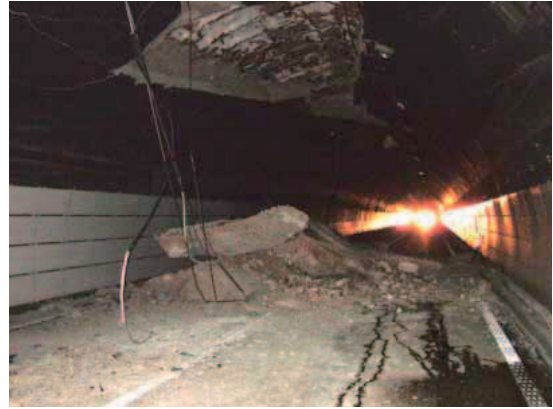
図 2.3.4 和南津トンネル長岡側坑口から 100m 付近の被害の状況

地震により発生した変状の展開図は図2.3.3のとおりであり、比較的規模の大きな被害としては、終点側(長岡側)坑口から90~107m区間(インバート無し)において、天端部において幅約2~6mの覆工コンクリート塊が崩落した(図2.3.4)。また、終点側坑口から10~30m区間(インバート有り)において、覆工のアーチ部と側壁部の打継目付近で圧縮破壊によるコンクリートのはく落が発生した(図2.3.5)。

- ① 地震にともなって、トンネル横断方向では、山側からの押し出しが卓越する形でトンネル覆工が変形した。
- ② トンネル縦断方向では、側壁の押し出し量は均一ではなく、終点側坑口から 10～40m 付近や、70～100m 区間で、山側側壁がより大きく押し出される形でトンネルが変形し、トンネル覆工が局所的な力を受けた。
- ③ 覆工コンクリートが崩落した終点側坑口から 86～107m の区間は、地表部で確認されたリニアメント（線状構造）による何らかの影響に加え、極めて強い地震力によりトンネルおよび地盤の変形がとくに大きかった。
- ④ 結果的に終点側坑口より 0～100m 付近までが、覆工コンクリートにひび割れが卓越し、また 86～107m 区間で、覆工コンクリートに複数のひび割れが生じ、覆工コンクリートがブロック状に落下した。

応急対策としては、終点側坑口から約120mまでの天端に圧さなどが発生した区間において、覆工が崩落した箇所をコンクリートで充填した後、覆工の内側に鋼アーチ支保工(H-200)を0.75~1m間隔で建込むとともに、鋼アーチ支保工間を吹付けコンクリートで充填し、トンネルの安全性を確保した(図2.3.7)。これらの対策により、平成16年11月2日に片側交互通行が開始された。なお、坑内作業と併せて、車両防護用のプロテクターが製作された。

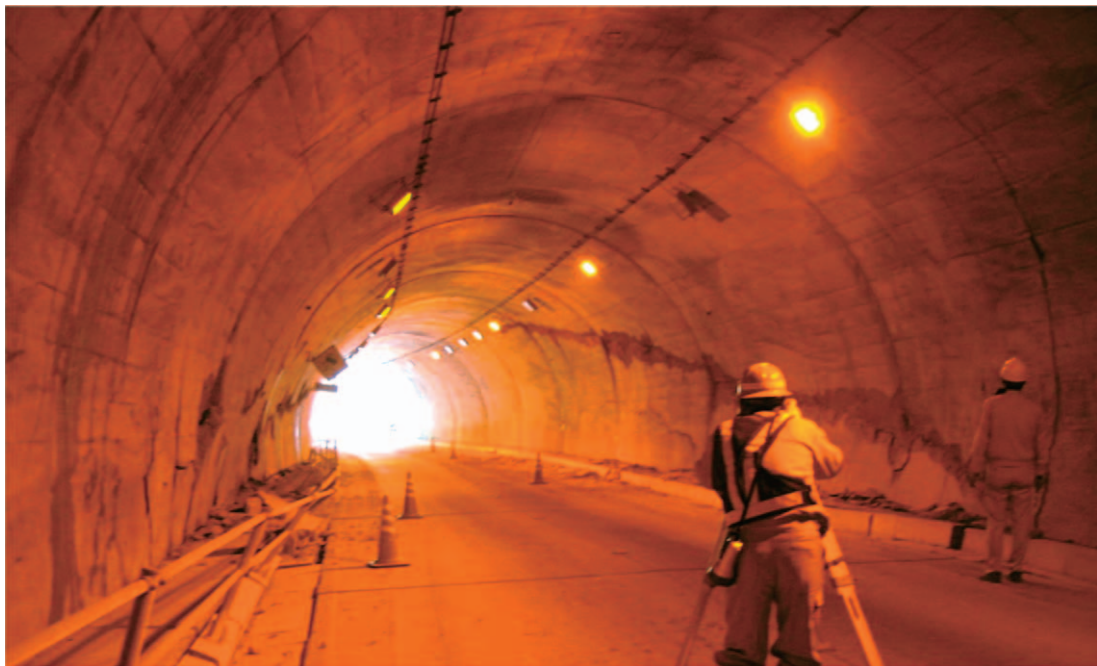
写真 2.3.1 木沢トンネルの変状 (起点側坑口から 30~80 m)

起点側坑口から 30~80 m の区間は、もっとも変状をきたした区間で、側壁からアーチ部にかけて山側と谷側の両側に大規模な連続したひび割れが発生した。また、ひび割れの上部の半断面が谷側に変位し、山側側壁部では大きな落が生じ、トンネルが破壊した状態であった(写真 2.3.1)。大規模なひび割れのほかにも、アーチ部や側壁部に縦断方向および横断方向の多くのひび割れが発生したほか、舗装目地が開口し、最大 150 mm に及ぶものもあった。

- ・ 覆工の損傷が激しい起点側坑口から 30～80m の大規模ひび割れ区間については、縫い返し工事の際に、露出した地山を目視観察するとともに採取したコアの一軸圧縮試験を行った。その結果、剛性の大きく異なる地質の境界面にトンネルが位置しており、この境界面は縦断的に南側（写真 2.3.1 では手前方向）へ緩やかに傾斜しており、覆工のひび割れはそれにほぼ平行して発生していることが分かった。このような地山条件をモデル化し、水平方向の慣性力を作用させた静的数値解析を行ったところ、トンネルの変状状態を概ね再現できたこと<sup>234)</sup>から、木沢トンネルにおいては、剛性が大きく変化する地質の境界面にトンネルが位置し、地震により境界面付近で大きな地山の変形が生じたこととともない覆工に変状が発生したと考えられる。

復旧工事においては、覆工の損傷が激しい起点側坑口から 30～80m の大規模ひび割れ区間については、崩落防止対策としてソイルセメント等によりトンネルを一度埋め戻し、縫返しによって覆工背面の状態を確認したうえで、トンネル改築工を行った<sup>235)</sup>。また、覆工自体は安定しているが、ひび割れが集中したはく落の危険のある面積の広い箇所には、内面補強工として建築限界を確保でき経済的なセメント系繊維補強材内巻き工を採用し、そのほかのはく落危険箇所にははく落防止対策として炭素繊維シートを用いた成型版接着工を施工することとした<sup>232)</sup>。

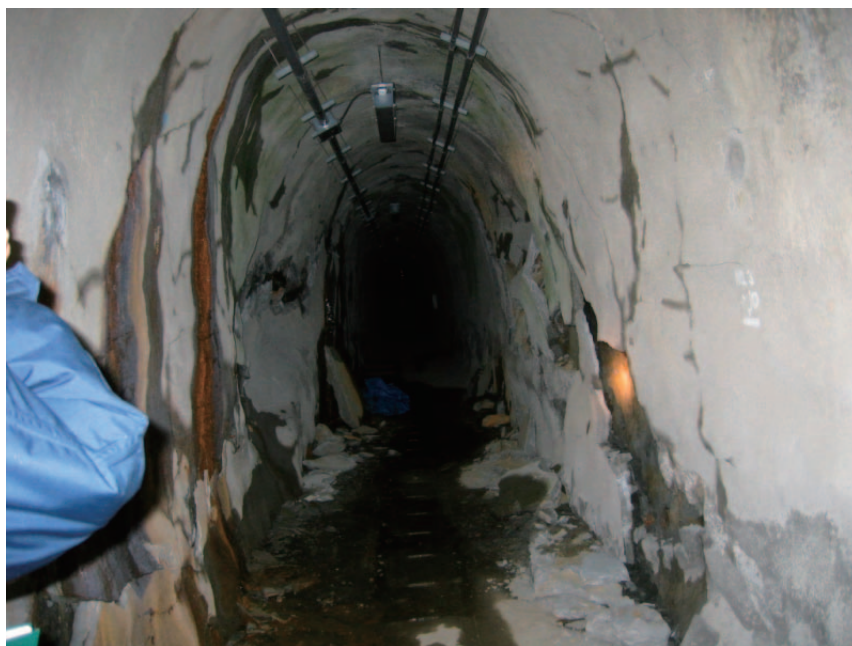
写真 2.3.7 羽黒歩道トンネルにおける地震後の状況

羽黒トンネルの被害は、両坑口付近に集中して発生した。起点側（西側）坑口部では、トンネル南側の斜面崩壊にともない坑門工にひび割れや目開き、段差などの大規模な変状が発生した。また、天端部に幅 1.5 m 程度の連続した圧ざが発生、アーチ肩部や側壁目地部では長さ数十 m におよぶ縦断方向のひび割れが発生し、コンクリート片のはく落がいたるところで発生した。中間部では、坑口部より被害は少ないものの、アーチ肩部に長さ数 m 程度の縦断方向のひび割れが発生し、側壁部では目地モルタルのはらみ出しやはく落が発生した。舗装版においても、ひび割れや目地開き、隆起が確認された。終点側（東側）坑口でも、同様の被害が見られるとともに、舗装版においては 500 mm 程度の隆起が確認された（写真 2.3.6）<sup>232)</sup>。また、隣接する歩道トンネルにおいても、吹付けコンクリートのはく落等の被害が確認された（写真 2.3.7）。

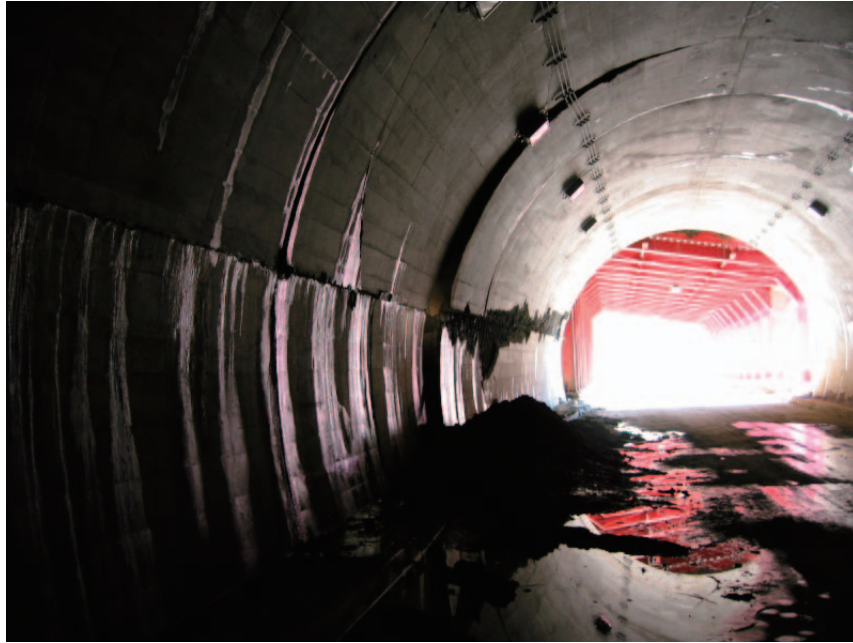
写真 2.3.8 十二平トンネルの変状状況

起点側（北側）坑口から 70～90 m の区間で著しい変状が見られ、谷側のアーチ肩部に縦断方向の圧ざが見られるとともに、天端部においてはせん断ひび割れが亀甲状に入っており、山側側壁部には大きなはく落も発生した（図 2.3.9、写真 2.3.8、9）。

十二平トンネルの復旧工法は、起点側坑口から 60～110 m 区間ではファイバーポリマーモルタル吹付け工を施工した後、プレキャスト版内巻き工を施工することとした。それ以外の区間はひび割れ補修工として断面修復工を施工した後、ファイバーポリマーモルタル吹付け工を施工することとした。

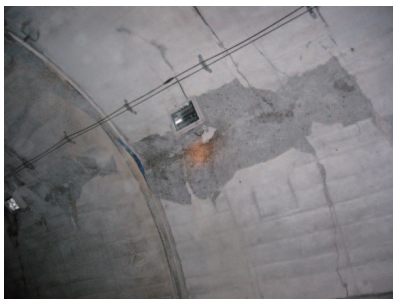
(a) 肩部の圧ぎ

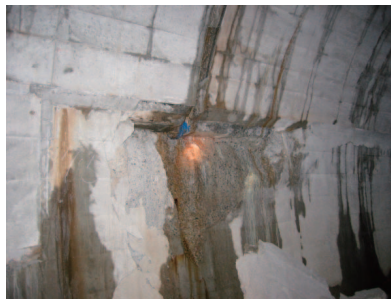
(b) 側壁のはく落

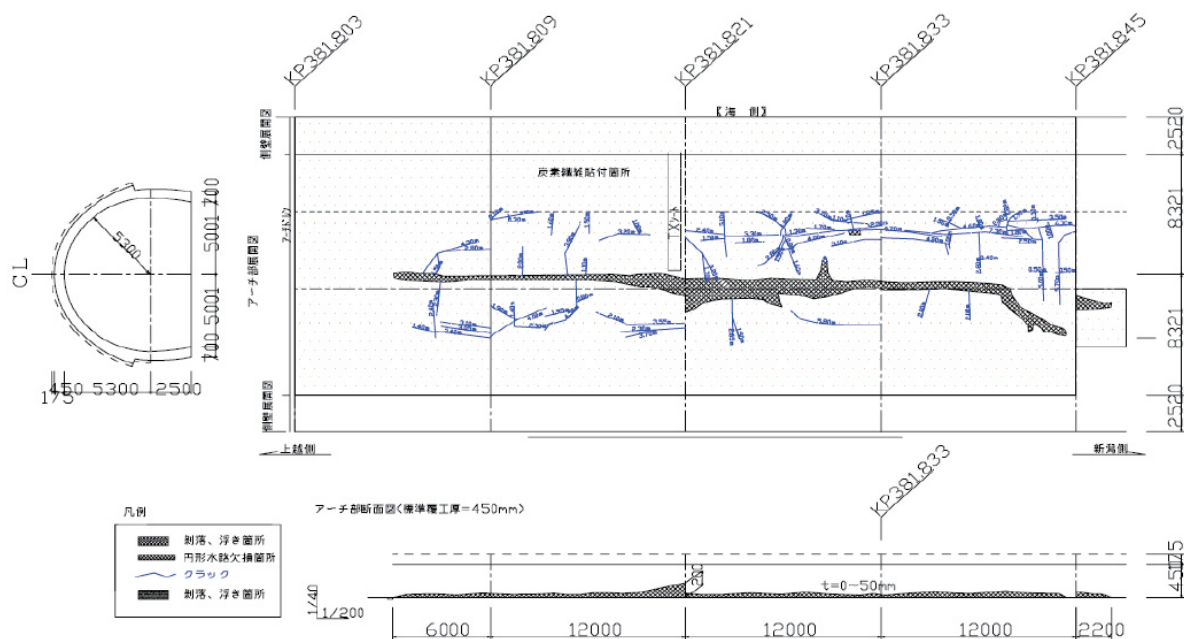
図 2.4.3 米山トンネル（上り線）はく落箇所<sup>241)</sup>

米山トンネル上り線では、トンネル中間部付近において、延長 45 m 程度の範囲に集中して天端部の覆工コンクリート表面のはく落が生じた(図 2.4.3)。はく落部の横断方向幅は最大で 1 m 程度、最大厚さ 15~20 cm であった<sup>241)</sup>。

- ① 解析手法には課題はあるものの動的解析結果から、地震力だけで覆工が損傷したとは考えられない。
- ② 矢板工法に特有の背面空洞、もしくは覆工に作用する初期応力が損傷に影響している可能性がある。
- ③ 震災前から盤ぶくれが生じており影響を及ぼしている可能性もある。

上り線では、天端部のコンクリートうき部分と脆弱部を除去し、クラック注入を行った後、断面欠損部を吹付けコンクリート等で充填した。また、はく落対策として炭素繊維シートによる補強を行って応急復旧を終え、8月2日から下り線の対面通行を上り線の対面通行に切り替えた。

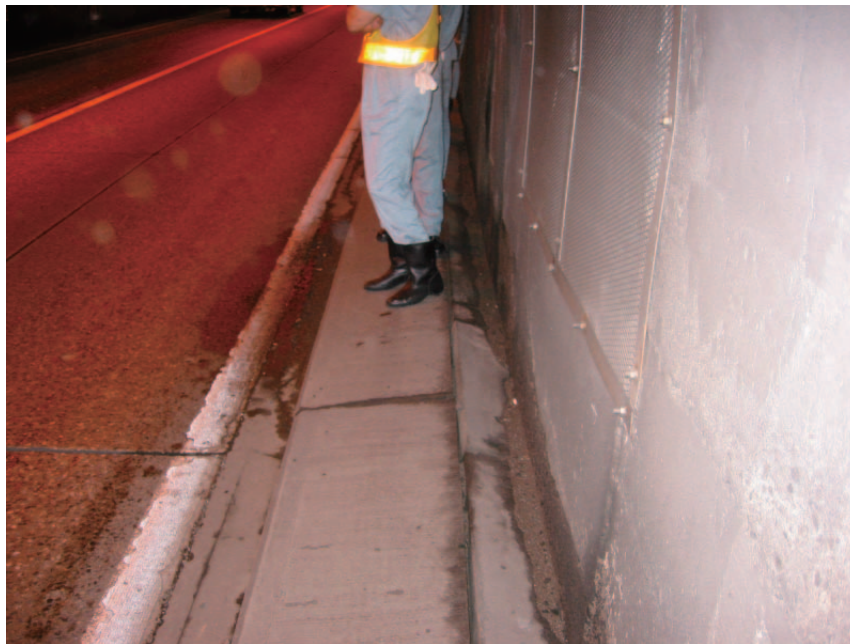
写真 2.4.1 国道8号米山トンネルの監査歩廊の傾斜

国道8号米山トンネルは、昭和39年に矢板工法により建設された2車線道路トンネルである。同トンネルは、前項で述べた北陸自動車道米山トンネルよりも古く、北におよそ離隔0.5kmの位置で建設された比較的近接したトンネルであるが、新潟県中越沖地震直後の調査でも、写真2.4.1に示す監査歩廊の傾きや、覆工コンクリート小片のはく落が確認された程度であった。

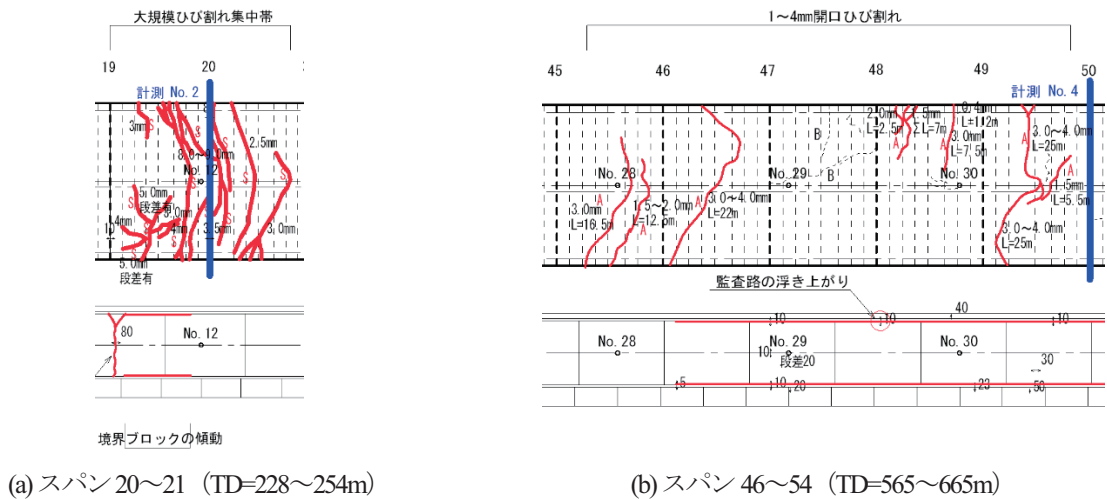
図 2.5.4 新玉山トンネルの主な被害箇所の変状展開図

起点側（東側）坑口より約 228～254m 区間（スパン 20～21）においては、図 2.5.4(a) に示すように輪切り状の開口ひび割れ（最大ひび割れ幅 2～3 cm 程度）が側壁およびアーチ全体に数条集中し、側壁が最大 4 cm 程度内空側に押し出された（写真 2.5.1 参照）。ひび割れ周辺の覆工コンクリートは脆く、浮いており、数 cm 幅のコンクリート片のはく落が見られた。また、車道および歩道にも横断方向のひび割れが発生するとともに縁石の傾き、ずれなどの被害が発生した。なお、施工記録によれば、本区間は破碎帯区間と整合し、かつインバート設置区間（スパン 21）と未設置区間（スパン 20）の境界部に位置する。

起点側坑口より約 565～665 m 付近（スパン 46～54）では、図 2.5.4(b) に示すように側壁およびアーチに輪切り状のひび割れ（ひび割れ幅は 2～4 mm）が発生するとともに、歩道および監査路の浮き上がり（最大 200mm）（写真 2.5.2 参照）、縁石の傾き、ずれなどが発生した。その他の区間においても、幾つかのスパンで輪切り状のひび割れ、路面・歩道の変状、軽微な覆工目地部のはく落、漏水などが認められたが、過去

輪切り状のひび割れが集中しているスパン 20, 21 については、覆工コンクリートがアーチ構造としての耐力を失っていると考えられたため、覆工を取り壊してPCL版を設置するとともに、縁石の撤去・設置、舗装の打ち替えを行うこととした。なお、覆工および防水シートを撤去して吹付けコンクリートや鋼アーチ支保工、ロックボルトの破損状況を調査したところ、鋼アーチ支保工およびロックボルトには変状が認められないものの、**写真 2.5.3**に示すように吹付けコンクリートの一部に圧縮破壊やせん断破壊が認められたため、これらの箇所については吹付けコンクリートをはつり落としてコンクリートなどによる断面修復を行うこととした。また、スパン 46~56 においては縁石の撤去・設置、歩道および監査路の一部打ち替えを行うとともにひび割れに対してひび割れ注入を行うこととした。

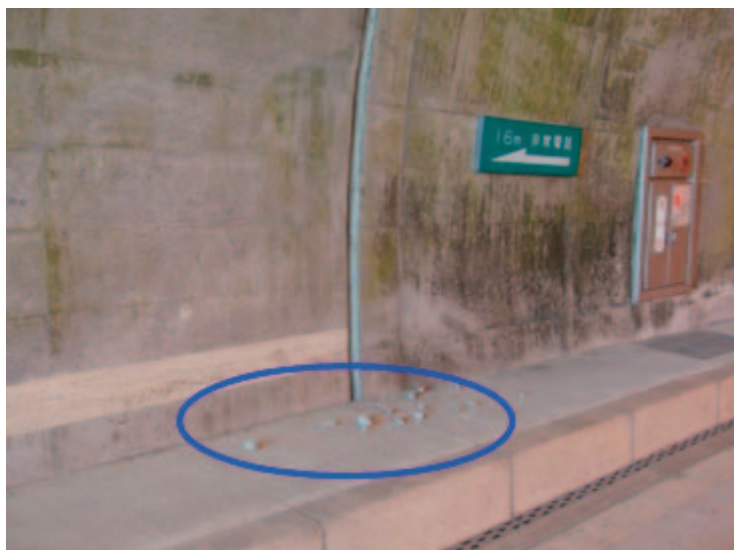
写真 2.6.1 石巻市内の道路トンネルにおける地震後の状況

なお、石巻市に建設された道路トンネル（NATMにより建設された延長約700mの2車線道路トンネルで、地震時において竣工から約15年経過）において、地震後に調査を行ったところ、写真2.6.1に示すような覆工目地からのコンクリート小片のはく落が確認された程度で、目立った被害は確認されなかった。

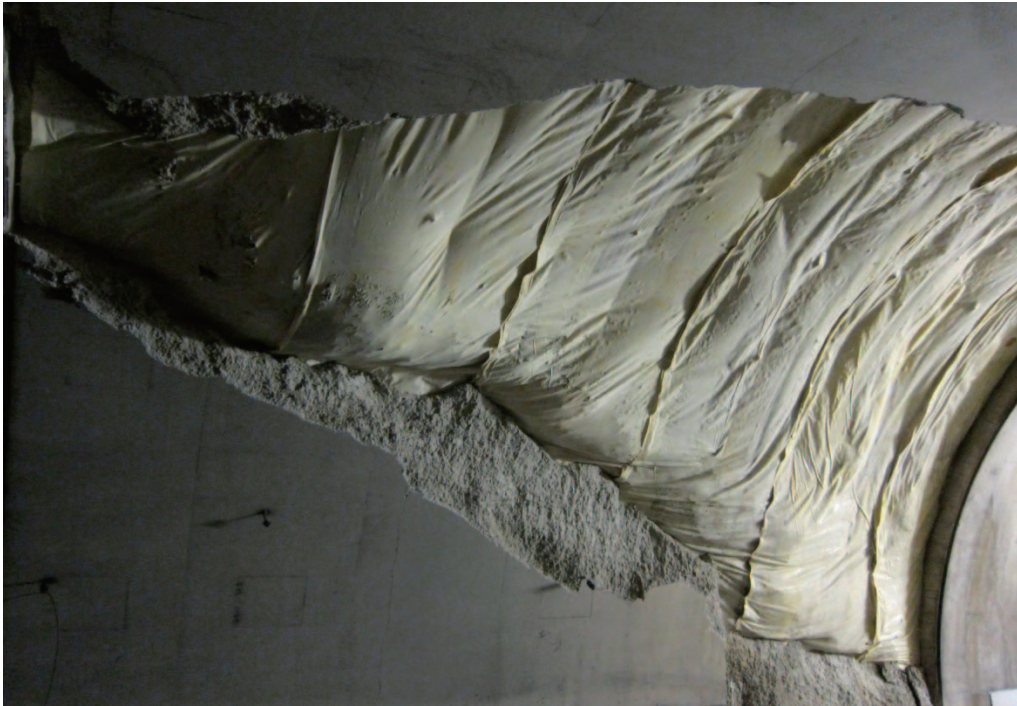
スパン 167においては、覆工 1 スパンの半断面 (1/2~1/3) 程度が崩落した (写真 3.2.1~3, 図 3.2.8)。この区間の地山状況に関しては、建設時の資料より覆工崩落箇所付近に断層があることが確認されており (図 3.2.9), スパン前後の区間において施工時の支保パターンはDIインバート有り, DIインバート無し, CII と変化していることから、地質状況が変化していると推察される。また、部分的に脆弱部が存在し、支保パターンを変更する必要があったが、切羽や天端崩落等は発生したという記録は確認されていない。地山は安山岩が分布しており断層と思われる弱層が確認され、詳細な性状は不明であるが、天端部にシルト性粘性土が占めていて湿気を帯び緩みが生じやすい状態となっていた。また、スパン 167 では、地震発生後に周辺地山状況を把握することを目的として調査ボーリングを実施しており、劣化した安山岩が分布していることが確認されている。

写真 3.2.2 俵山トンネルのスパン 167 付近の状況(正面)

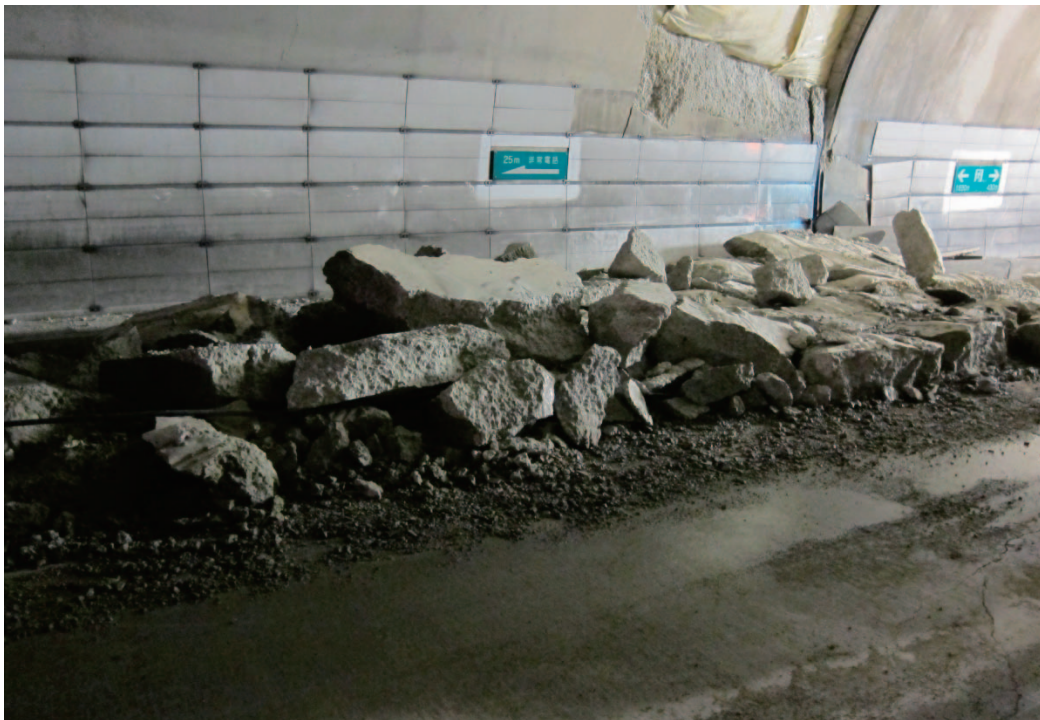
写真 3.2.3 俵山トンネルのスパン 167 付近の状況 (崩落した覆エコンクリート塊を復旧工事のために路肩に寄せた状況)

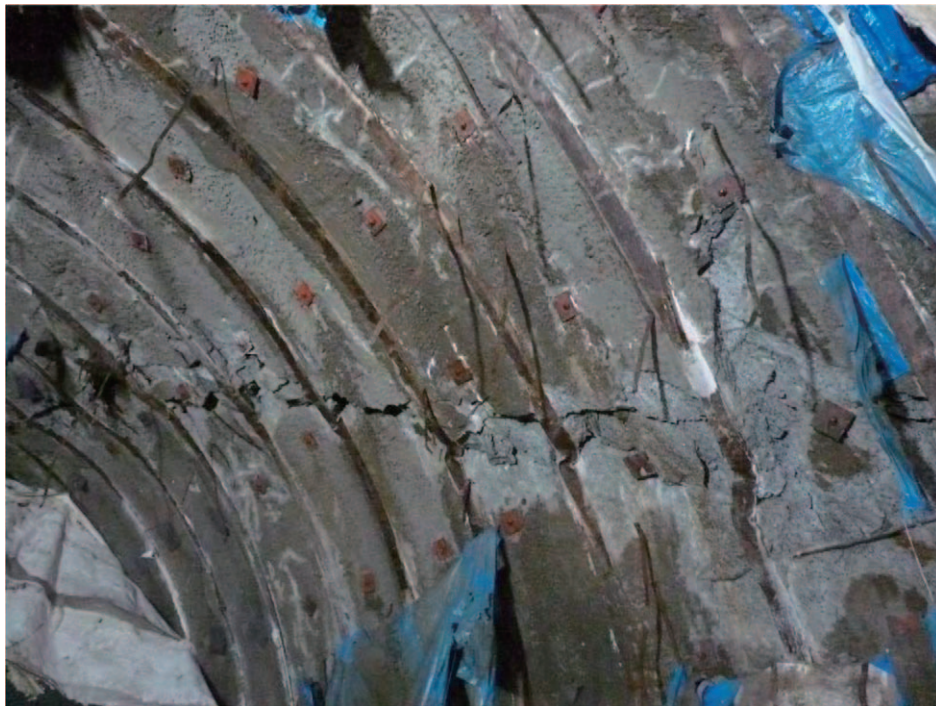
写真 3.2.4 俵山トンネルのスパン 167 付近の支保工の状況 (覆工撤去後)

復旧のため覆工を撤去した際に支保工の変状を観察したところ、支保工の変状展開図および写真 (図 3.2.10, 写真 3.2.4) に示すように、覆工の破断箇所近傍の支保工にも変状が発生し、縦断方向・横断方向に 10 cm 程度のずれが生じていることが分かった。この変状箇所付近の吹付けコンクリートを撤去し、背面の地山を確認したところ、写真 3.2.5 に示すように変状に沿って褐色に変色した地山が出現し、地山に弱層が存在したことが示唆された。また、インバートには、図 3.2.11 および写真 3.2.6 のとおり、ひび割れや 30~40 cm 程度の盤ぶくれ、5~10 cm 程度の段差が発生した。地質資料と点検結果を総合すると図 3.2.12 のようになる。トンネルの縦断方向が概ね東西方向であることを考慮すると、支保工、覆工およびインバートにおける主な変状は、概ね走向 N65° E 傾斜 25° の面に沿って発生していることが分かった。ただし、図 3.2.9 に示した地質縦断図上の断層の走行・傾斜は不明であり、地震後の調査により明らかとなった地山の弱層の走行・傾斜が一致するかどうかは確認されていない。なお、図 3.2.13~15 に変状箇所近傍のトンネル建設時の切羽観察記録を示すが、No.200+9.8 (図 3.2.14) では切羽面に薄い幅の断層が認められ粘性土を挟んだ部分で滴水程度の湧水が確認されているものの、前後の切羽観察記録においては断層と推定される記録が残っておらず、断層の走向・傾斜は定かではない。ただし、当該区間ではこの断層と天端部の粘性土部分が地震による影響を受けて、変状を発生させる要因となった可能性が考えられる。

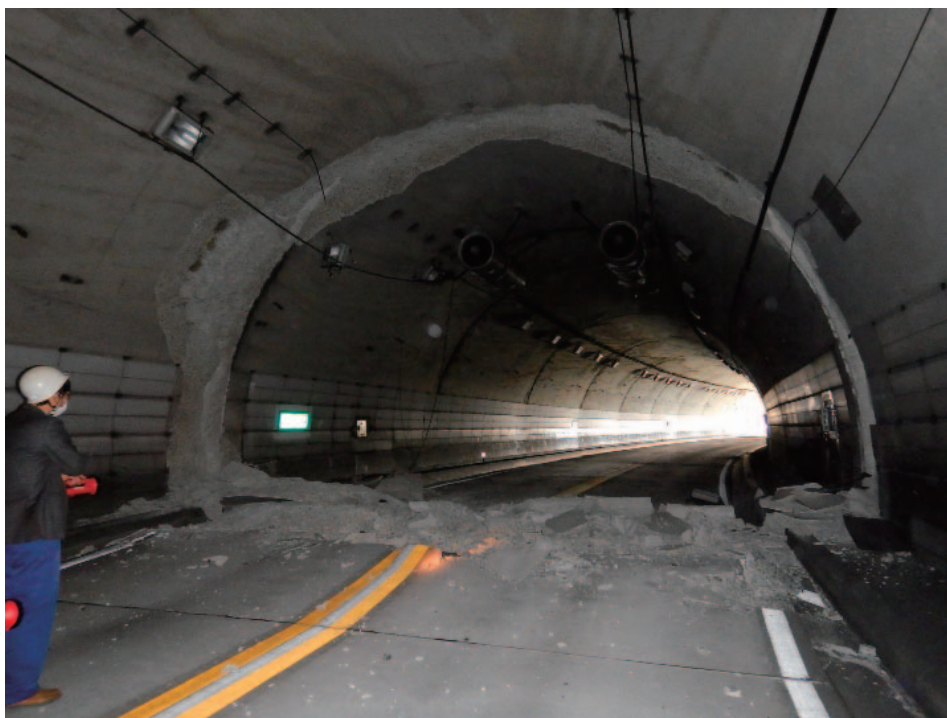
写真 3.2.7 俵山トンネルのスパン 12～13 付近の状況

スパン 12～13 においては、トンネル全周、幅 1m 程度にわたり圧縮破壊が生じ、覆工コンクリートが崩落するとともに盤ぶくれが発生した（写真 3.2.7、図 3.2.16）。また、路面では舗装部が鉛直方向に 20cm 程度浮き上がり、覆工では水平方向に 10cm 程度のずれが生じた。トンネル建設時の地質縦断図（図 3.2.17）や切羽観察記録（図 3.2.18）より、当該区間は地山の変化部となっており、安山岩が流れ目と差し目が相互に分布しており流れ目の層は非常にもろく細片状となっていることが確認された。当該区間内ではインバートが設置されていたものの、全周でせん断ひび割れが発生していた（写真 3.2.8、図 3.2.19）。また、監査歩廊の路盤も浮き上がっており（写真 3.2.9）、当該区間では地震の影響によりトンネルが軸方向に圧縮され、破壊に至ったと想定される。

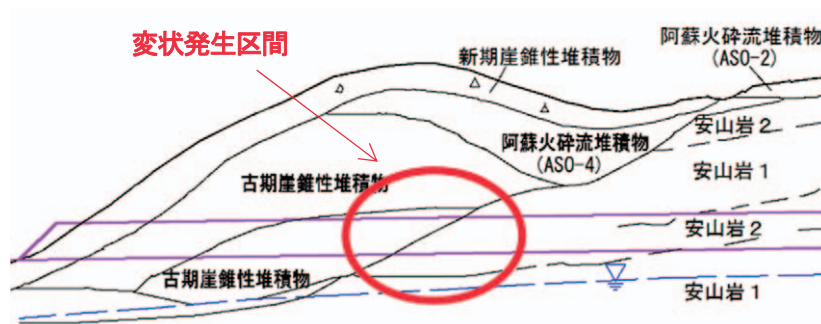
図 3.2.17 俵山トンネルの地質縦断図 (スパン 12~13 付近)

地質縦断図と変状展開図を統合した図 3.2.20 から分かるように、変状が発生した区間の地山状況として覆工崩落箇所付近に地層境界が存在しており、覆工およびインバートの変状はこの地層境界に近い位置で発生している。

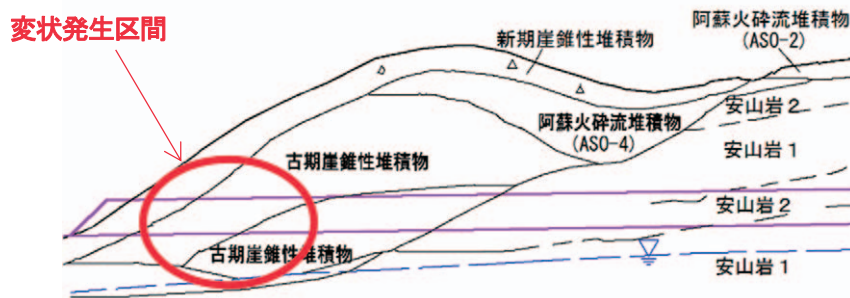
図 3.2.22 俵山トンネルの地質縦断図 (スパン4~5付近)

スパン4～5においては、覆工の斜め方向にひび割れが発生した(写真 3.2.10, 図 3.2.21)。ひび割れに沿って覆工コンクリート片のはく落は見られたが、大規模なコンクリート塊の落下は見られなかった。当該区間は坑口部パターンで施工されており、インバートを有するとともに、覆工は単鉄筋補強が行われている区間である。地質縦断図を図 3.2.22 に示すように、地層境界が存在していることを確認した。地質縦断図と地震後の変状展開図を統合した図 3.2.23 より、古期崖錐性堆積物の地層境界付近で変状が発生していることが分かった。上層は礫混じり粘性土( $N=40$  程度,  $V_p=1.1\text{km/s}$  程度), 下層は玉石混じり砂礫( $N=50$  以上,  $V_p=2.3\text{km/s}$  程度)が分布しており、地山性状に差が生じていることが分かった。

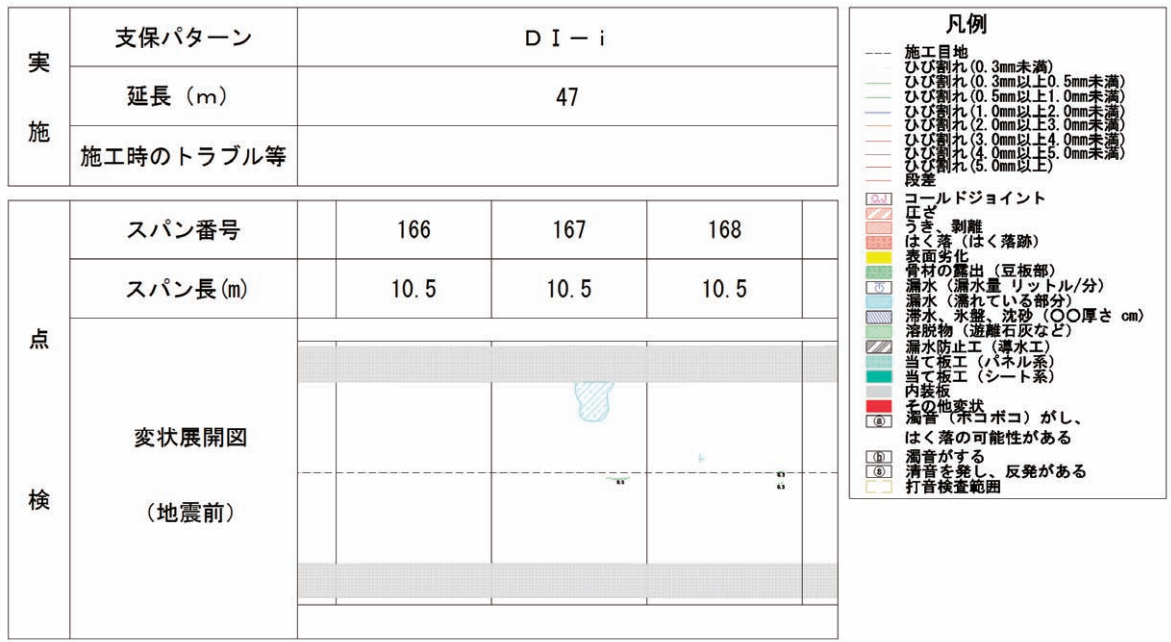
図 3.2.24 地震前の H26 トンネル点検結果 (スパン 167 付近)

前項で示した地震による変状が発生したスパンについて、地震発生前のトンネル点検結果を図 3.2.24～26 に示す。これより、地震前はほとんど変状が確認されていないことがわかる。

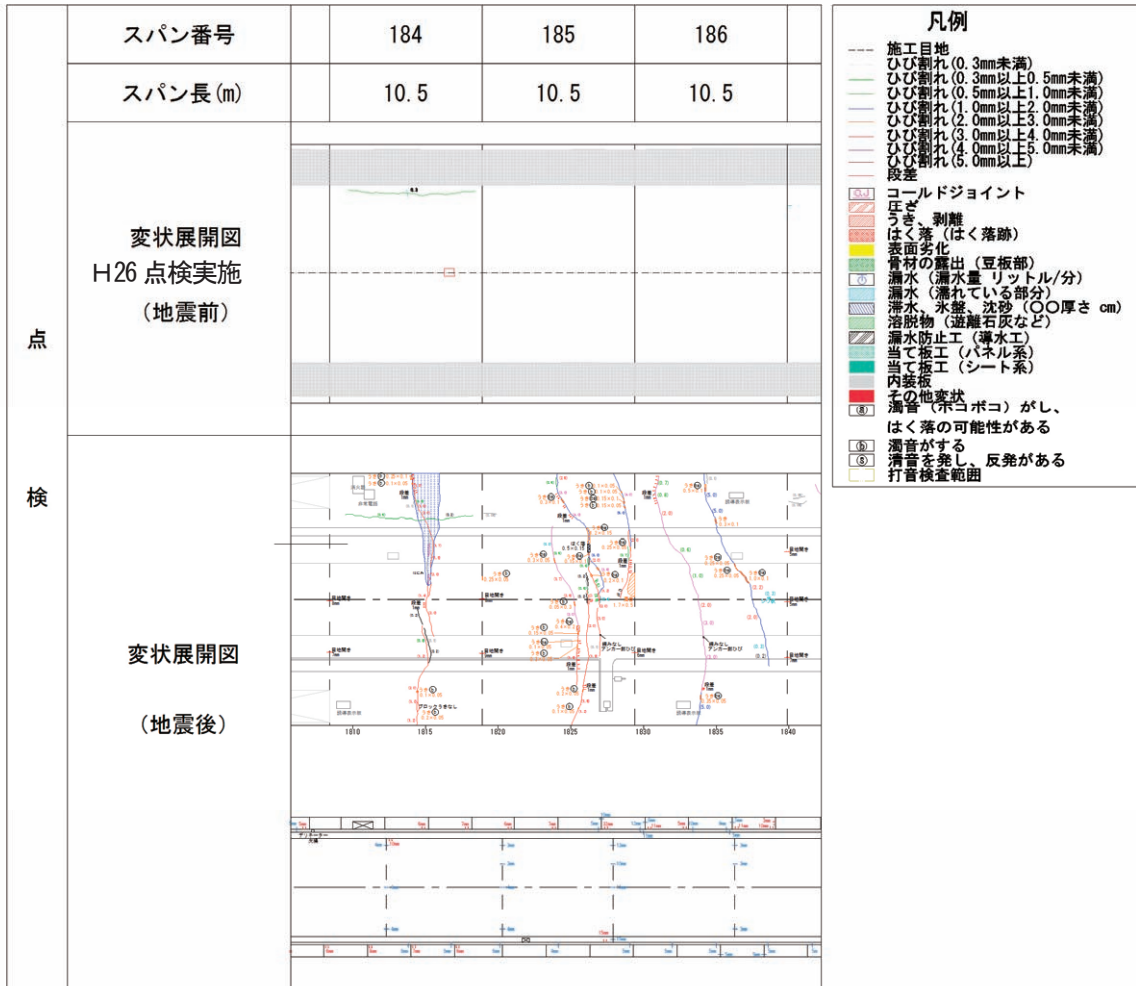
図 3.2.29 地震前後のトンネル点検結果 (スパン 185 付近)

地震の影響により圧ざやひび割れが発生したスパンについて地震前後の点検結果を比較(図 3.2.27～29)したところ、漏水や縦断方向のひび割れが確認できるスパンもあるが、全体的に変状の生じている箇所は多くない。漏水や縦断方向のひび割れは、トンネルにおいて一般的に発生する変状であり、地震によってあまり変状が生じていないスパンでもみられ、地震前後の変状の関係性については確認できなかった。

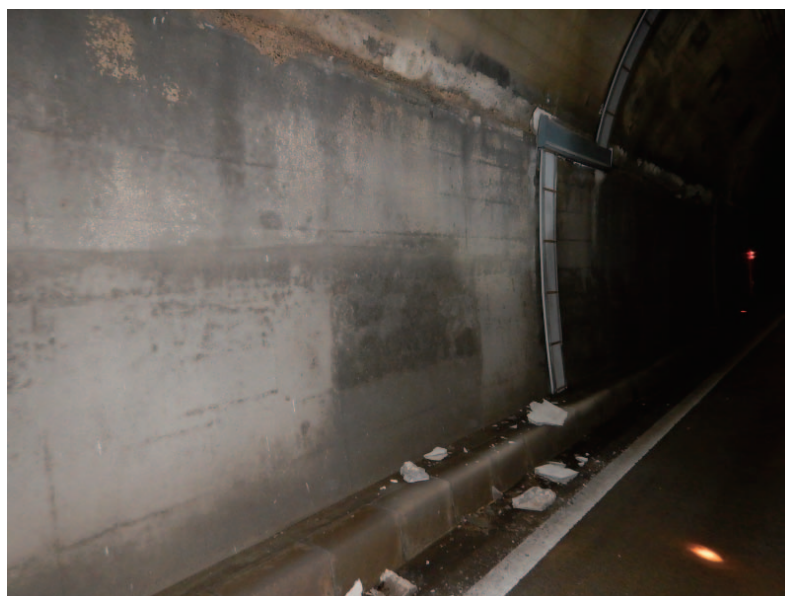
また、県道 111 号火の山トンネルは、矢板工法により建設された延長 811m の 2 車線道路トンネルで、1976 年に竣工した。布田川断層帯からの平面距離は約 6~7 km である（図 3.4.2）。このトンネルにおいて、徒歩による遠望目視を行ったところ、写真 3.4.2 に示す迫め部のモルタルはく落程度の変状は確認されたが、今回の地震に起因する規模の大きなひび割れやはく落等の変状は認められなかった。

写真 3.4.2 火の山トンネルにおけるモルタル片のはく落

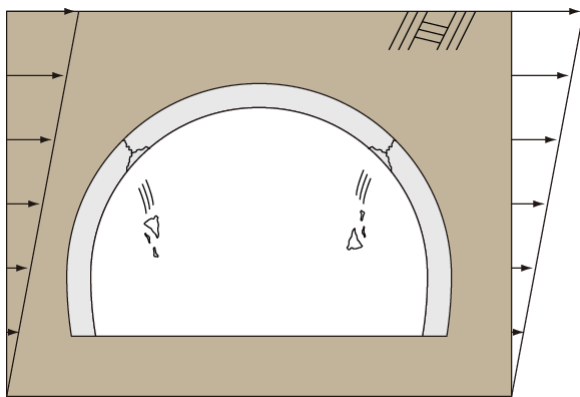
- Type-I : 覆工の両肩部に曲げモーメントにより引張破壊あるいは圧縮破壊が生じるモード。主として横断方向において地山にせん断変形が繰り返し発生し、覆工肩部に大きな曲げモーメントが発生することにより生じると考えられる。
- Type-II : 覆工の天端部に圧縮破壊が生じるモード。主として横断方向に地山が水平圧縮変形することにより、生じると考えられる。覆工天端部に背面空洞や巻厚不足が存在する場合など、覆工天端部に構造的な弱部が存在する場合は、このモードの被害の発生が助長されやすいと考えられる。
- Type-III : 覆工の側壁部に圧縮破壊が生じるモード。主として横断方向に地山が鉛直圧縮変形することにより、生じると考えられる。とくに矢板工法で建設されたトンネルのアーチ部と側壁部の打継目において生じる場合が多い傾向が見られる。
- Type-IV : 盤ぶくれが生じるモード。主として下方の地山からの押し出しにより生じると考えられる。縦断方向の地山の圧縮変形にともない盤ぶくれが生じる事例もある。軽微な場合は舗装のひび割れや段差程度に収まる場合もあると考えられる。
- Type-V : 既往の変状に助長されて地震により覆工に破壊が生じるモード。例えば、覆工に巻厚不足と背面空洞があり、外力性の変状も既に発生しているような状況において、地震の影響が加味されて覆工に破壊が生じると考えられる。
- Type-VI : 地山の弱層や断層等に沿って覆工の破壊が生じるモード。主として地山の弱層や断層等が滑動することにより生じると考えられる。
- Type-VII : 覆工全周にわたって輪切り状に引張ひび割れが生じるモード。主としてトンネル縦断方向に地山が伸縮し、覆工に引張強度を超えた応力が発生することにより生じると考えられる。
- Type-VIII : 覆工全周にわたって圧縮破壊が生じるモード。主としてトンネル縦断方向に地山が伸縮し、覆工に圧縮強度を超えた応力が発生することにより生じると考えられる。

(a) Type-I : 肩部の曲げ引張破壊・曲げ圧縮破壊

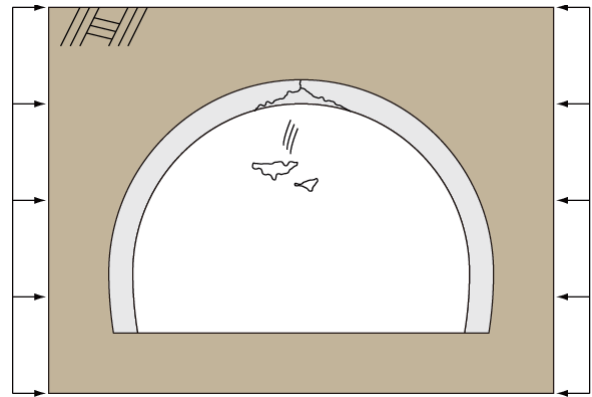
(b) Type-II : 天端部の圧縮破壊

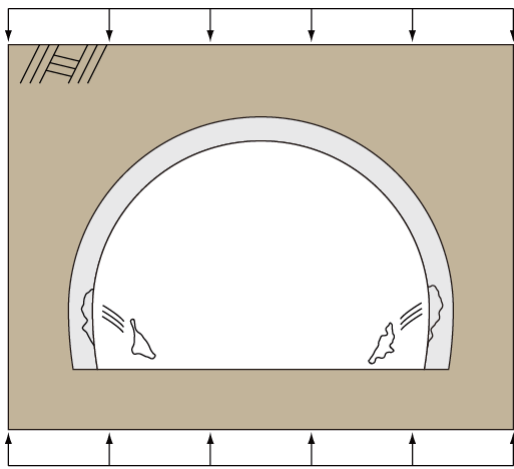
(c) Type-III : 側壁部の圧縮破壊

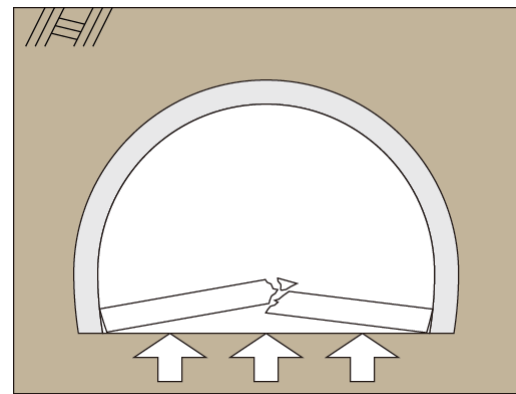
(d) Type-IV : 盤ぶくれ

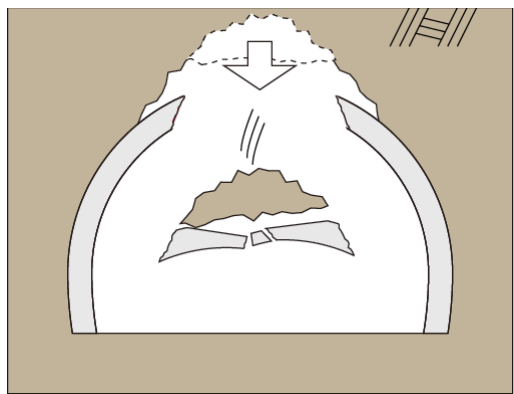
(e) Type-V : 既往の変状に助長された覆工の破壊

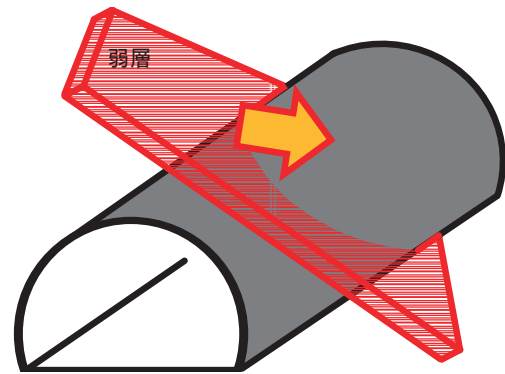
(f) Type-VI : 地山の弱層に沿った覆工の破壊

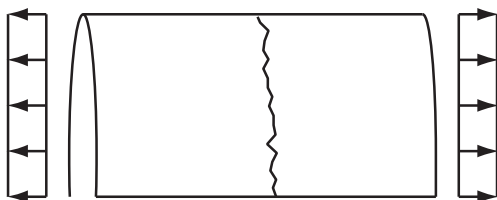
(g) Type-VII : 覆工全周の引張ひびわれ

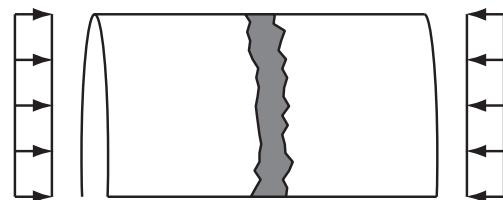
(h) Type-VIII : 覆工全周の圧縮破壊

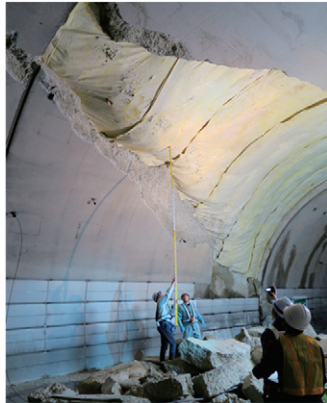
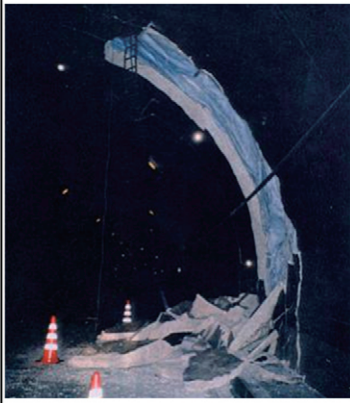
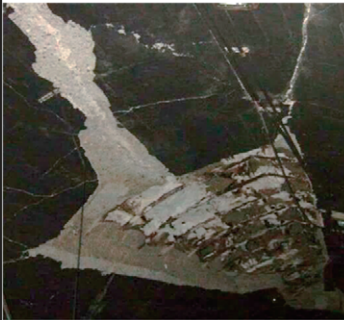
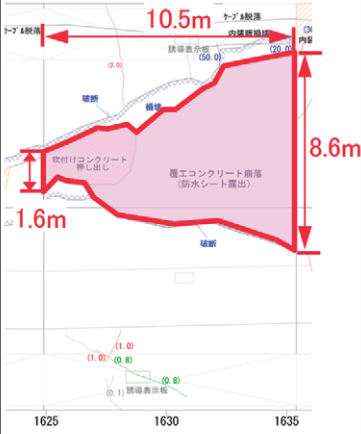
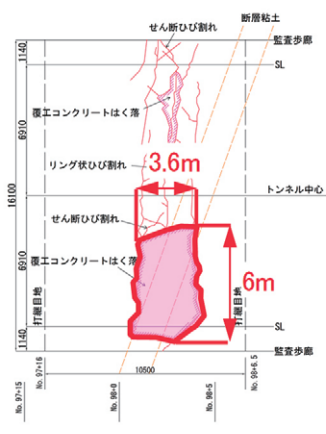
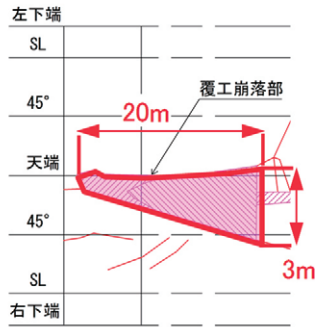
第2章および第3章で示した、これまでに発生した地震によるトンネル覆工の崩落事例とその規模について整理すると、表6.2.1に示すようになる。なお、これらの崩落は、いずれも、地震により覆工にひび割れや圧縮破壊が発生し、それにともない覆工コンクリートがブロック化し、自重により落下したものと推定される。

| 地震名称 | 熊本地震(H28) | 兵庫南部地震(H7) | 新潟県中越地震(H16) |
|---|---|---|---|
| 崩落したコンクリート塊の面積:A | <p> <math>A = (8.6 + 1.6) \times 10.5 / 2 = 53.6 \text{ (m}^2\text{)}</math> </p> | <p> <math>A = 3.6 \times 6 = 21.6 \text{ (m}^2\text{)}</math> </p> | <p> <math>A = 20 \times 3 / 2 = 30 \text{ (m}^2\text{)}</math> </p> |
| 崩落した覆工コンクリートの重量:W | $W = 53.6 \times 0.3 \times 23.0$<br>$= 369.5 \text{ (kN)}$ | $W = 21.6 \times 0.3 \times 23.0$<br>$= 149.0 \text{ (kN)}$ | $W = 30 \times 0.5 \times 23.0$<br>$= 345 \text{ (kN)}$ |

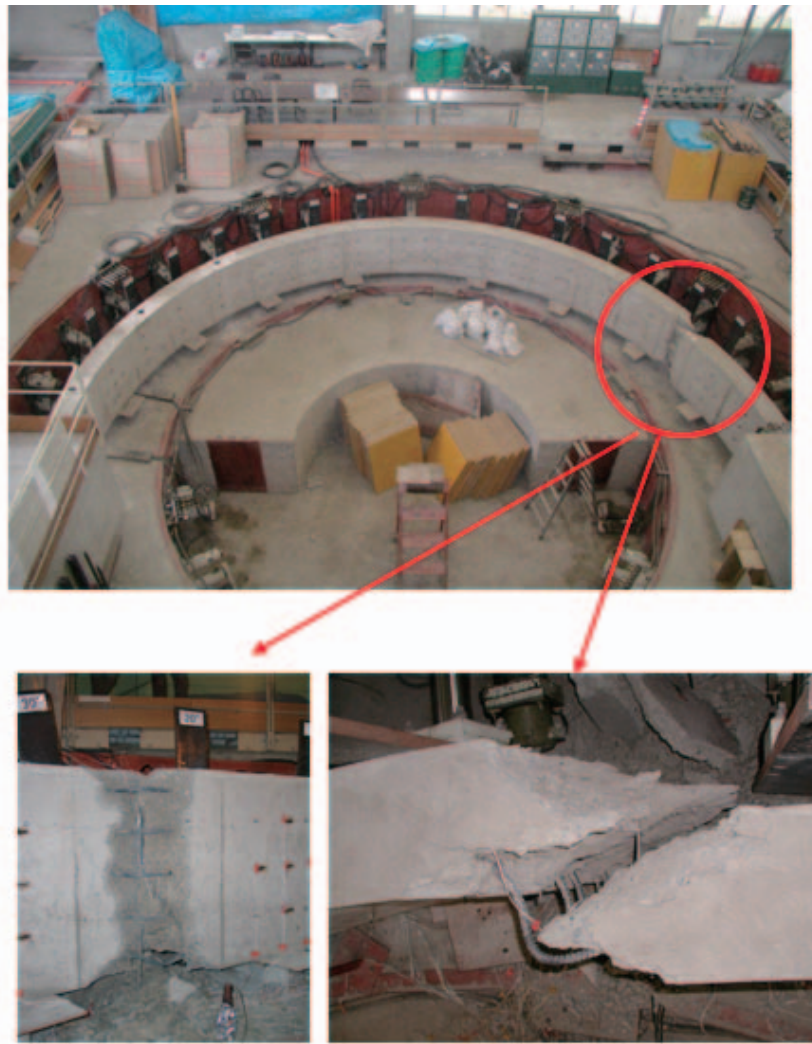
図 6.4.3 覆工载荷実験における終局時の状況

既往の研究<sup>642)</sup>において、外径 9.7 m の半円形で、単鉄筋補強コンクリートで製作した厚さ 30 cm の覆工供試体に、**図 6.4.2** に示すように全周から均等に荷重を作用させると、覆工は全圧縮状態となり、肩部から脚部の間でせん断破壊が発生した。その際、せん断破壊面においてコンクリート片のはく落が見られるとともに供試体にずれが生じたが、鉄筋は破断せず、**図 6.4.3** に示すように供試体の分離は抑制された。この結果は、外力により覆工に大きな変形が発生したとしても、単鉄筋を設置することにより大規模な覆工コンクリート塊の落下を抑制できる可能性があることを示唆していると考えられる。

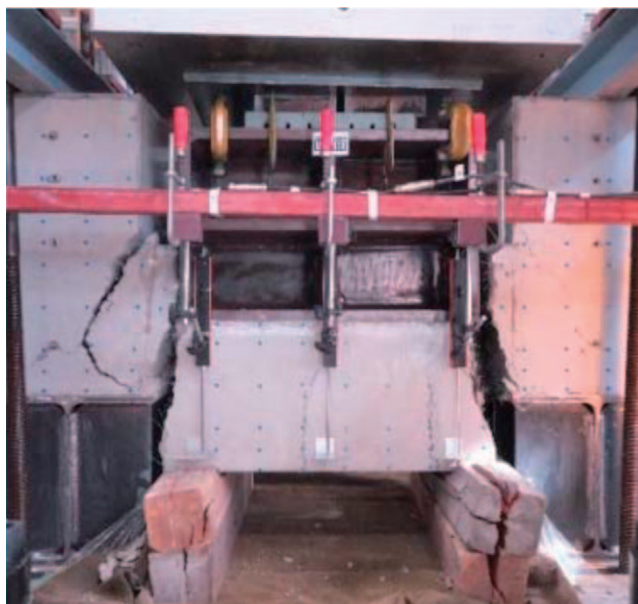
このことは、地震による地山からの変形を想定した要素実験<sup>65.1)</sup>からも裏付けられる。実験では、地震により覆工が地山からせん断変形を受けたと仮定し、覆工を模擬したコンクリート供試体に载荷を行っている。その結果、変形量が大きくなると、覆工破断面において鋼繊維の付着切れが発生し、単鉄筋補強した場合に比べて支持できる荷重が低下することが確認されている。

写真 6.5.1 要素実験における鋼繊維補強コンクリートの破壊状況<sup>65.1)</sup>
