## 道路トンネルの変状に関する研究報告書 —判定・診断の考え方と変状事例—

平成29年3月

国立研究開発法人土木研究所  
道路技術研究グループトンネルチーム

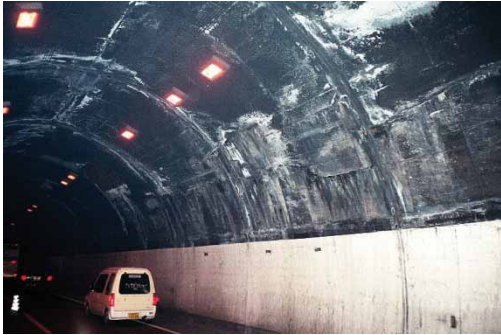
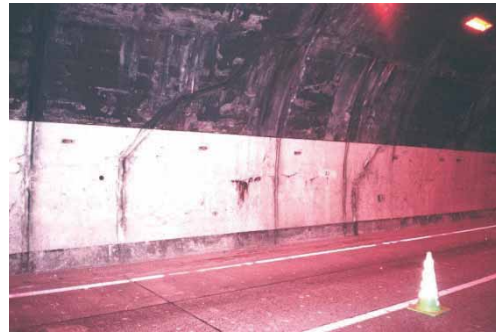
(外力 1)

ひび割れの進行性（前回点検からの、ひび割れ開口量の微増）が確認されているが、その進行速度は緩慢で、急激な状態変化の可能性はないものと判断し、Ⅱa 判定とする。

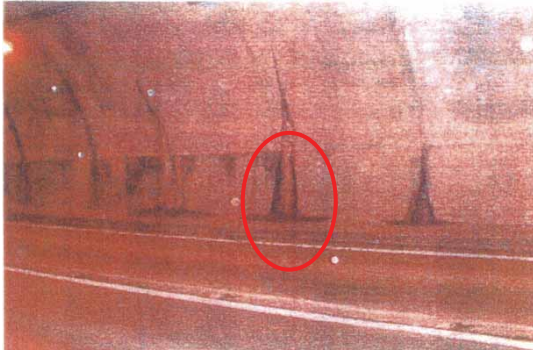
写真1：横断目地をまたぐひび割れ

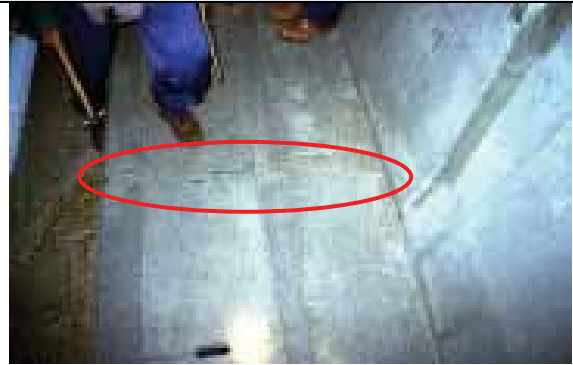
写真2：監査歩廊に連続するひび割れ

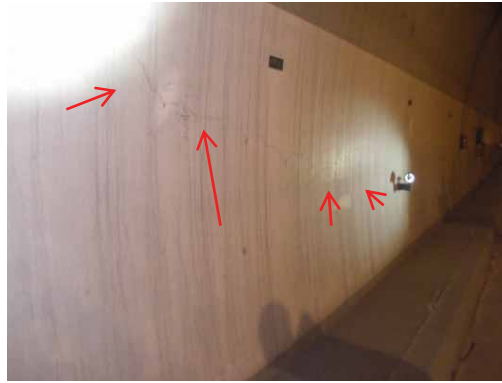
(外力 3)

※矢印位置にひび割れが連続する

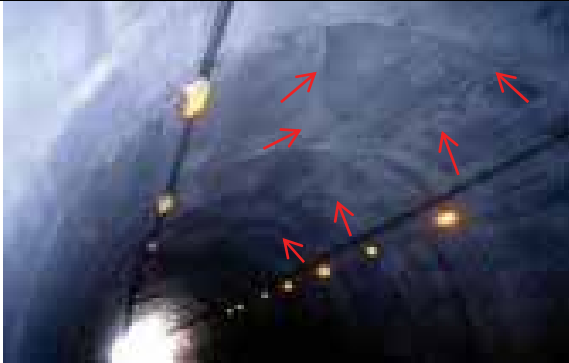
写真1：コールドジョイントに連続するひび割れ

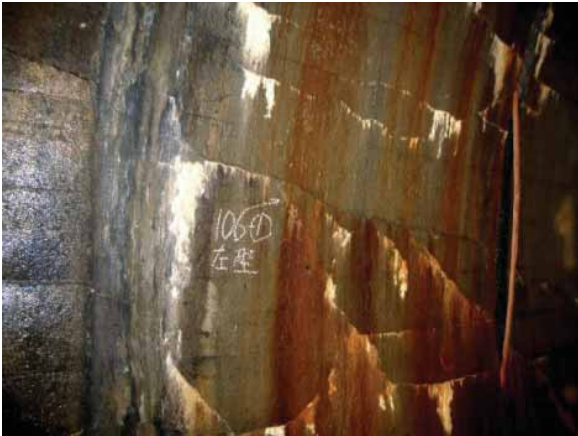
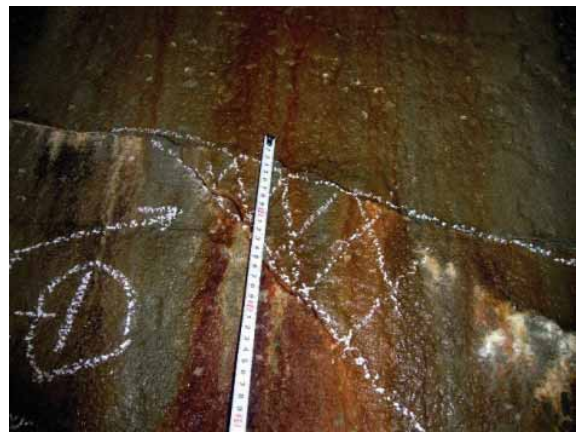
(外力 5)

覆工に発生した、外力起因のせん断ひびわれが交差して、一部の覆工コンクリートがブロック化する前の状態になっている。尖端部分で打音異常が認められ、今後、せん断ひび割れの進行に伴い、ブロック化する可能性が高いため、Ⅲ判定とする。

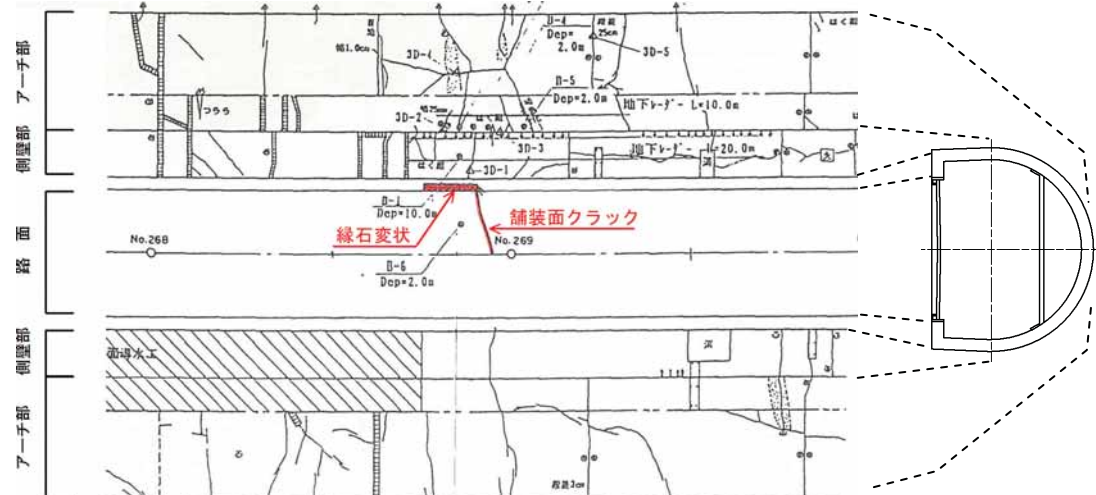
変状概要			
(1) 代表的な変状状況 起点側より 820m 付近および 1770m 付近に盤ぶくれが発生し，側壁部を中心にアンカー工，ロックボルト工を施工。 (2) 推定される変状原因 1) 820m 付近 ・地山のゆるみ，断層等の弱層，膨潤等のクリープ的な挙動 2) 1770m 付近 ・赤褐色～茶褐色を呈する粘土化した凝灰岩が路盤付近に分布，この凝灰岩の成因は粗粒玄武岩の貫入による熱水変質と考えられる（試験結果からは膨潤性を有すると判定）。 ・天端背面には約 60cm の空洞が存在し，緩んだ岩塊が覆工上に乗っている。			
変状展開図

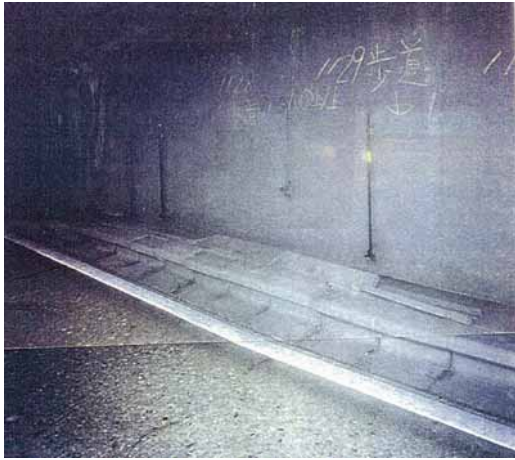
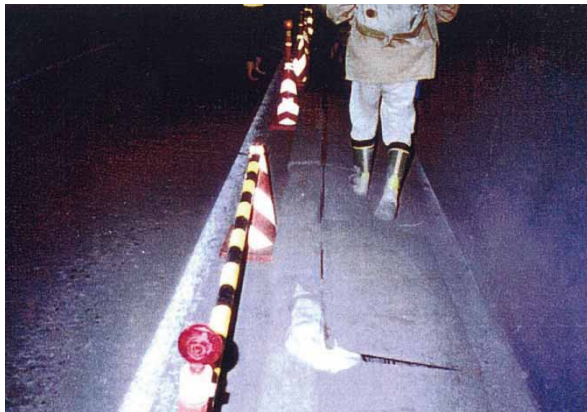
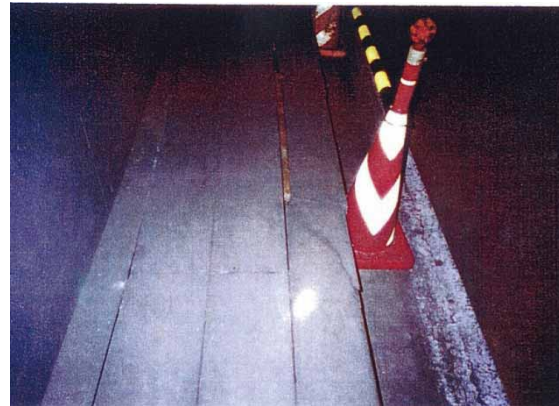
(外力 6)

トンネルの盤ぶくれが進行して、監査歩廊や車道の隆起が著しい状態。年間隆起量 2mm/年でⅢ判定相当とする。

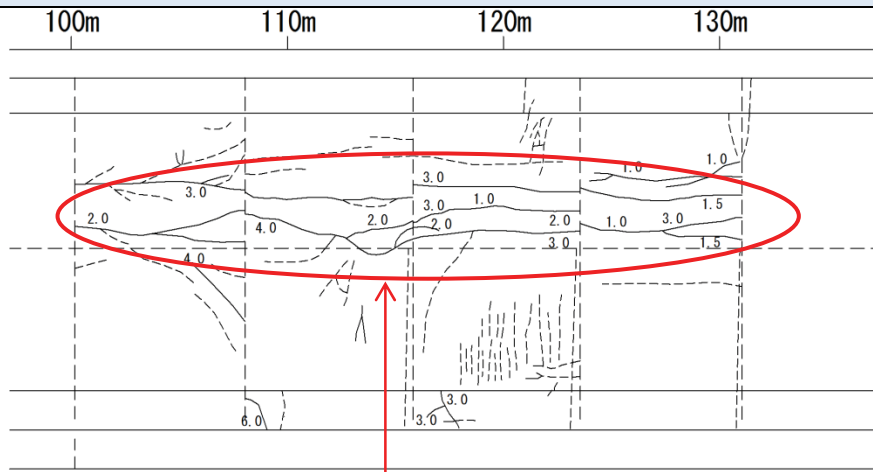
(外力 7)

※外力作用によるひび割れ

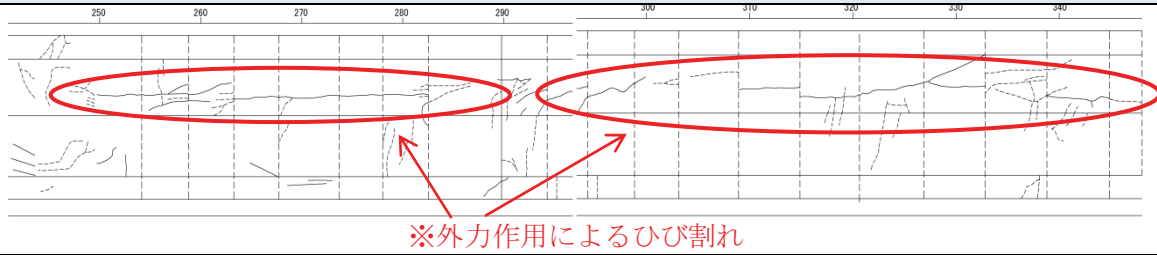
変状展開図

本トンネルの覆工表面に発生しているひび割れは、顕著な進行性は確認されていないが、ひび割れが密集しているため、変状種類「圧ざ、ひび割れ」としてはIV判定である。

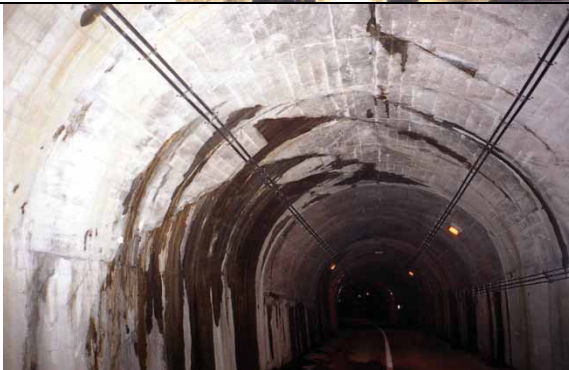
山側（写真左側）にせん断ひびわれが発生

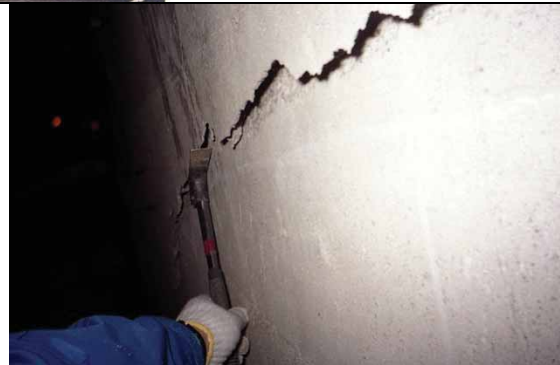
側壁に延びるせん断ひびわれ

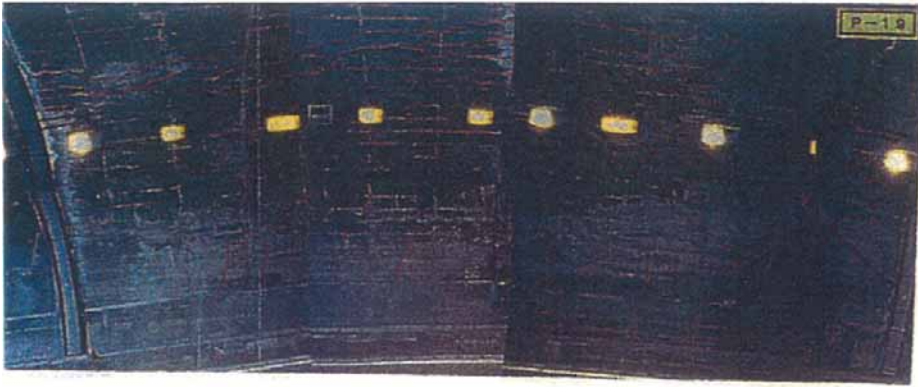
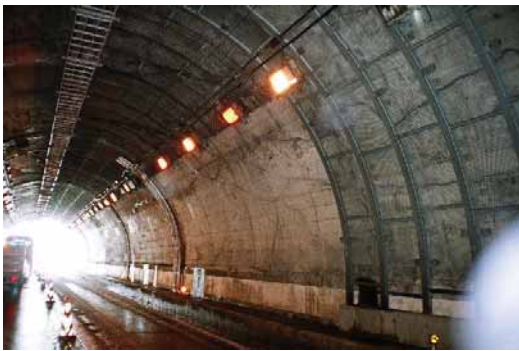
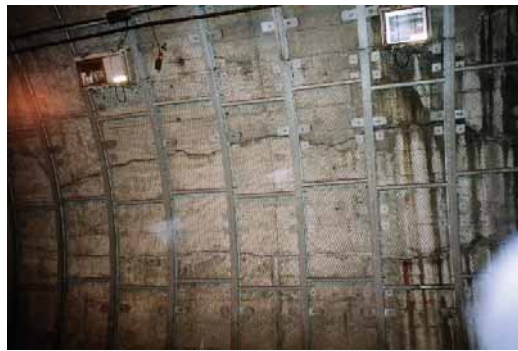
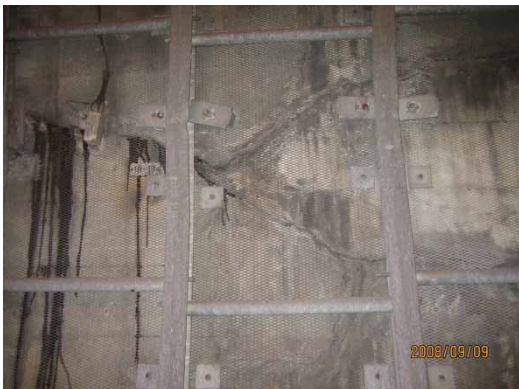
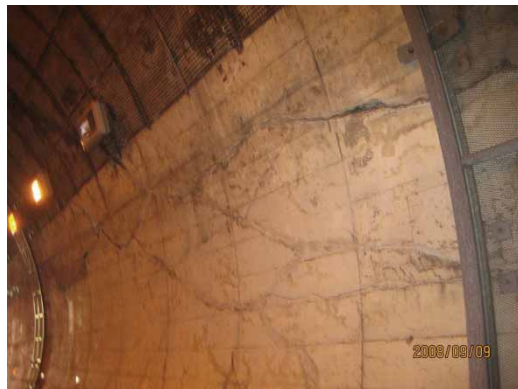
変状状況写真

外力9			
変状種類	圧ざ、ひび割れ	対象箇所	覆工
部位区分	アーチ	変状原因	地すべり
施工方法	矢板工法	判定区分	IV判定
トンネル概要		標準断面図	
① トンネル延長：590.5m ② 内空断面積：53.6 m <sup>2</sup> ③ 竣工年：1979年（昭和54年）			
変状概要			
(1) 代表的な変状状況 460～590m 区間にトンネルアーチに密集した、トンネル斜め方向に卓越したせん断ひび割れが密集する。その他の区間でもアーチ山側肩部にトンネル縦断方向ひび割れが発生している。 (2) 推定される変状原因 ダム建設時の付替道路として、ダムの脇の斜面に建設され、その後の発生した地すべりにより変状が発生。トンネル建設中も、変形が発生し、一部サイロット（側壁導坑先進）工法や地すべり対策工を併用して施工した。			
変状展開図

本トンネルの覆工表面に発生しているひび割れは、ひび割れが密集しているため、変状種類「圧ざ、ひび割れ」としてはIV判定である。

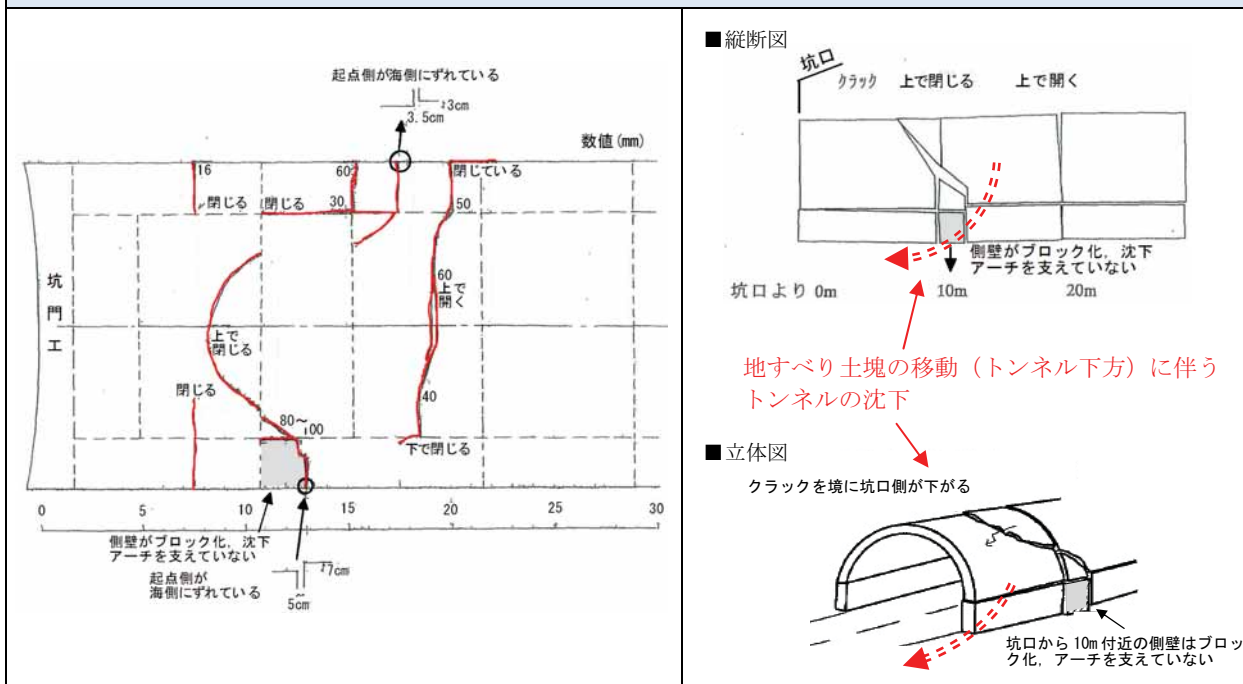
変状展開図・解説図

地すべり面が想定されるトンネル坑口より 10m 程度の覆工に, せん断ひび割れおよび, 横断目地部での段差 (路面まで連続) が発生。地すべり変位に伴うひび割れの進行は認められないが, せん断ひび割れが発生している (トンネルの起点側覆工スパンが沈下し, ひび割れによって覆工がブロック化)。

昭和 38 年に, 豪雪の融雪水の流入および地震が重なり, 安定を保ってきた地すべりの活動が活発化したことによりトンネルに変状が発生したものと推定。

地すべり変位に伴うひび割れの進行は認められないが、地すべりに起因して発生したせん断ひび割れと横断目地で、覆工コンクリートがブロック化しているため、IV判定と評価。なお、応急対策として形鋼・金網工で防護されているが、判定はIVのままである。

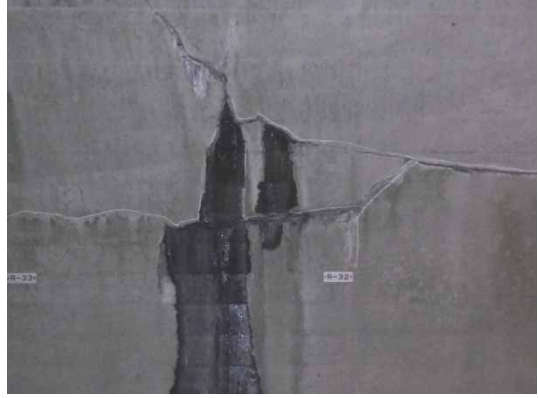
表-5.24 変状事例概要（材質劣化1）

材質劣化1					
変状種類	ひび割れ	対象箇所	覆工	部位区分	側壁
変状原因	使用材料・施工不良	変状規模	不明	打音異常	無
はく落物	—	施工方法	矢板工法	判定区分	Ⅱb判定
変状概要			変状状況写真		
漏水を伴うブロック化したひび割れ。

材質劣化によるひび割れについては、利用者の安全性に及ぼす影響の観点から、「うき、はく離」によって判定する。打音異常がなく、発生部位が側壁であるため利用者被害の可能性が低いことからⅡb判定とする。

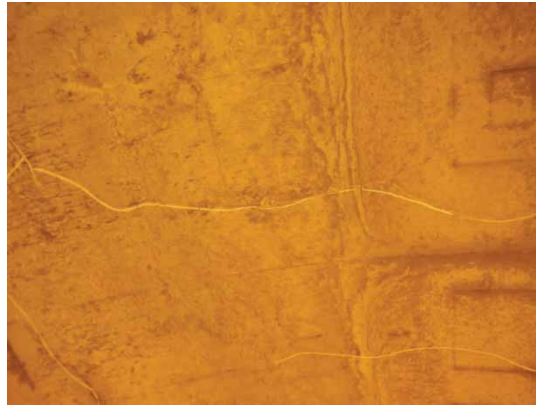
表-5.25 変状事例概要（材質劣化2）

材質劣化2					
変状種類	ひび割れ	対象箇所	覆工	部位区分	アーチ
変状原因	使用材料・施工不良	変状規模	幅 0.4mm× 長さ 3.9m	打音異常	不明
はく落物	—	施工方法	NATM	判定区分	I 判定
変状概要	変状状況写真				
アーチ天端部にひび割れ。 （前回点検時：幅 0.4mm×長さ 3.9m）

材質劣化によるひび割れについては、利用者の安全性に及ぼす影響の観点から、「うき、はく離」によって判定する。坑口パターンの鉄筋の拘束による乾燥収縮ひび割れと考えられ、前回点検時からひび割れの進行が認められないことから I 判定とする。

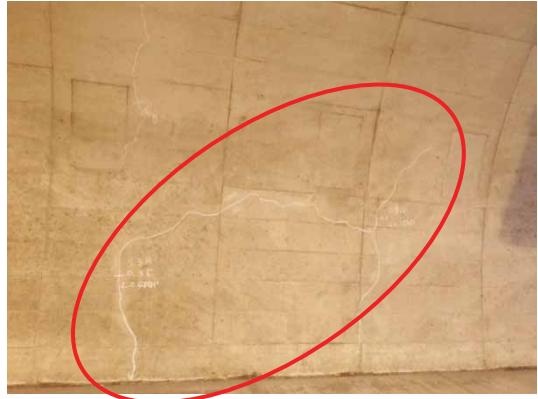
表-5.26 変状事例概要（材質劣化3）

材質劣化3					
変状種類	ひび割れ	対象箇所	覆工	部位区分	側壁
変状原因	使用材料・施工不良	変状規模	幅 0.35mm ×長さ 3.3m	打音異常	不明
はく落物	—	施工方法	NATM	判定区分	I 判定
変状概要			変状状況写真		
側壁からアーチにかけて発生しているひび割れ。

材質劣化によるひび割れについては、利用者の安全性に及ぼす影響の観点から、「うき、はく離」によって判定する。覆工スパンの中間付近に発生する乾燥収縮および温度伸縮によるものと考えられるひび割れであり、発生部位が側壁で利用者被害がないと想定されることから I 判定とする。

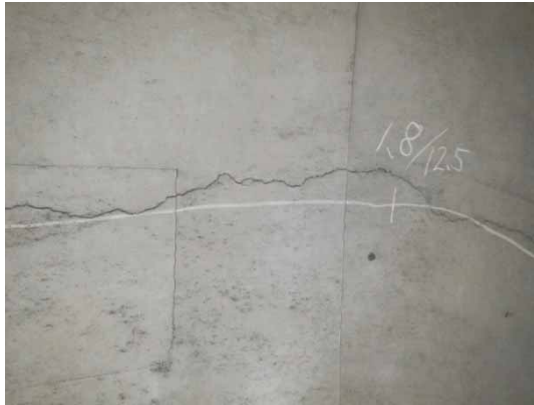
表-5.27 変状事例概要（材質劣化4）

材質劣化4					
変状種類	ひび割れ	対象箇所	覆工	部位区分	アーチ
変状原因	使用材料・施工不良	変状規模	幅 1.8mm× 長さ 12.5m	打音異常	不明
はく落物	—	施工方法	NATM	判定区分	II b 判定
変状概要			変状状況写真		
アーチ天端部に縦断ひび割れ。 （前回点検時：幅 0.5～1.1mm×長さ 12.0m）

材質劣化によるひび割れについては、利用者の安全性に及ぼす影響の観点から、「うき、はく離」によって判定する。前回点検時からひび割れ幅が増大しているが単独のひび割れであり、アーチ天端付近に発生する乾燥収縮および温度伸縮によるものと考えられる縦断ひび割れであることから II b 判定とする。

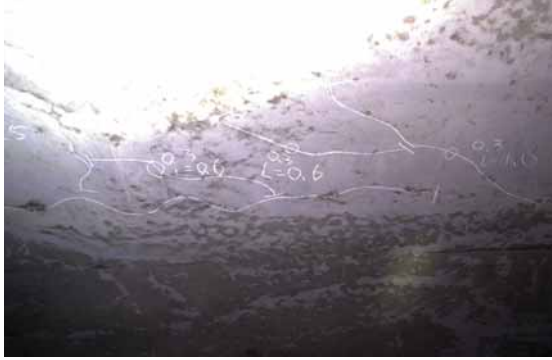
表-5.28 変状事例概要（材質劣化5）

材質劣化 5					
変状種類	ひび割れ	対象箇所	覆工	部位区分	アーチ
変状原因	使用材料・施工不良	変状規模	幅 0.4mm× 長さ 5.0m	打音異常	不明
はく落物	片状コンクリート	施工方法	NATM	判定区分	II b 判定
変状概要			変状状況写真		
アーチ天端部にひび割れが複数発生している。 (幅 0.4mm×長さ 5.0m, 幅 0.3mm×長さ 3.0m, 幅 0.4mm×長さ 3.2m, 他 8 箇所)

材質劣化によるひび割れについては、利用者の安全性に及ぼす影響の観点から、「うき、はく離」によって判定する。打音異常が不明であるが「無」と仮定した場合、ひび割れが集中的に発生しているが、内空断面計測結果に変位の進行は見受けられなかったことから II b 判定とする。

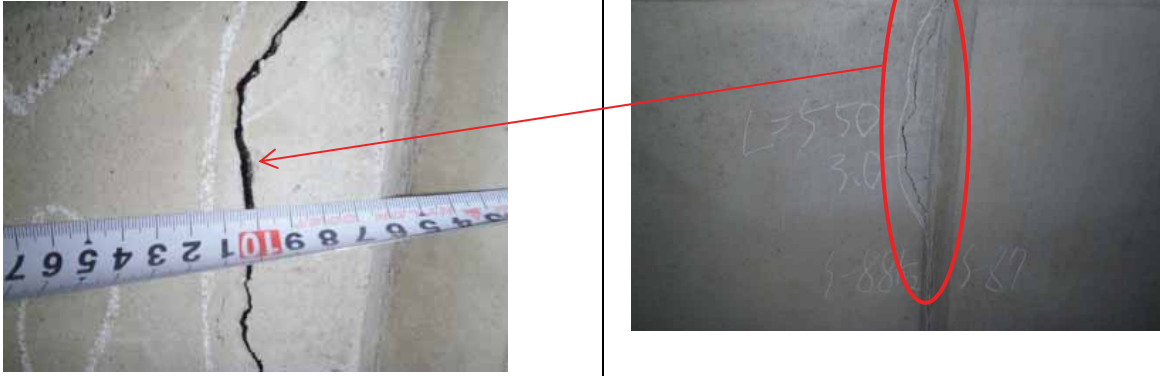
材質劣化6					
変状種類	ひび割れ	対象箇所	覆工	部位区分	アーチ、横断目地
変状原因	使用材料・施工不良	変状規模	幅 3.0mm×長さ 0.55m	打音異常	不明
はく落物	塊状コンクリート	施工方法	NATM	判定区分	Ⅱa 判定
変状概要	変状状況写真

目地沿いに乾燥収縮によるひび割れ

材質劣化によるひび割れについては、利用者の安全性に及ぼす影響の観点から、「うき、はく離」によって判定する。打音異常が不明であるが「無」と仮定した場合、開口幅が 3.0mm であること、寒冷地であり、温度変化による膨張収縮等によりひび割れが進行し、うき、はく落となる可能性があるため、Ⅱa 判定とする。

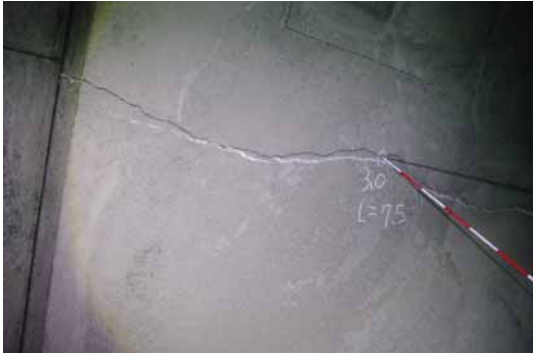
表-5.30 変状事例概要（材質劣化7）

材質劣化7					
変状種類	ひび割れ	対象箇所	覆工	部位区分	アーチ
変状原因	使用材料・施工不良	変状規模	幅 3.0mm× 長さ 7.5m	打音異常	不明
はく落物	—	施工方法	NATM	判定区分	Ⅱa 判定
変状概要			変状状況写真		
アーチに縦断方向ひび割れ。

材質劣化によるひび割れについては、利用者の安全性に及ぼす影響の観点から、「うき、はく離」によって判定する。打音異常が不明であるが「無」と仮定した場合、アーチ天端付近に発生する乾燥収縮および温度伸縮によるものと考えられる縦断ひび割れであり、単独のひび割れでブロック化の可能性が低いこと、内空断面計測から変位はないが、開口幅が 3.0mm であることを勘案し、Ⅱa 判定とする。

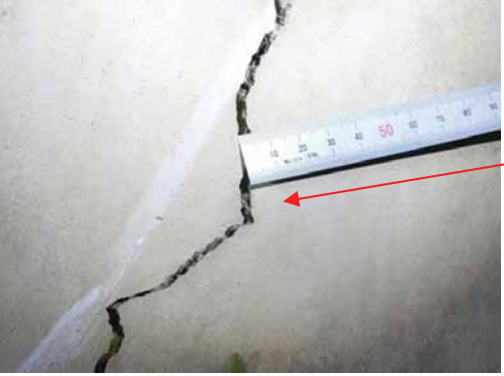
表-5.31 変状事例概要 (材質劣化 8)

材質劣化 8					
変状種類	ひび割れ	対象箇所	覆工	部位区分	アーチ
変状原因	使用材料・施工不良	変状規模	幅 4.5mm× 長さ 12.0m	打音異常	不明
はく落物	—	施工方法	NATM	判定区分	Ⅲ判定
変状概要	変状状況写真				
アーチに横断方向ひび割れ。 (前回点検時：最大開口幅 5.0mm)

材質劣化によるひび割れについては、利用者の安全性に及ぼす影響の観点から、「うき、はく離」によって判定する。打音異常は不明であるが、単独のひび割れであり、スパンの中間に発生する乾燥収縮に起因する横断ひび割れと考えられ、内空断面計測から変位はないが、開口幅が 4.5mm と大きく、ひび割れ沿いで覆工コンクリートが小片化して落下することを勘案し、Ⅲ判定とする。

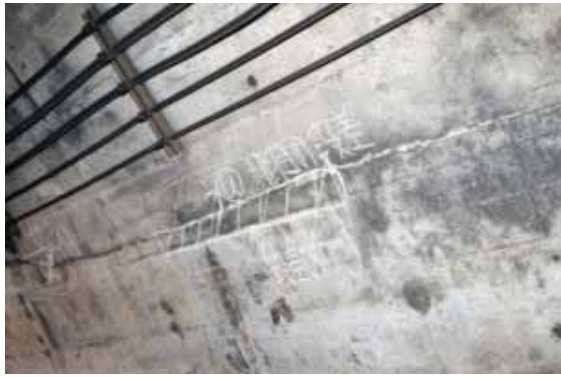
表-5.34 変状事例概要 (材質劣化 11)

材質劣化 11					
変状種類	うき, はく離	対象箇所	覆工	部位区分	アーチ
変状原因	使用材料・施工不良	変状規模	0.10m <sup>2</sup> (0.1m×1.0m)	打音異常	有
はく落物	塊状コンクリート	施工方法	矢板工法	判定区分	Ⅱb 判定
変状概要			変状状況写真		
覆工コンクリートにうきの兆候がある。

打音異常はあるが、ブロック化の兆候はないため、Ⅱb と判定とする。

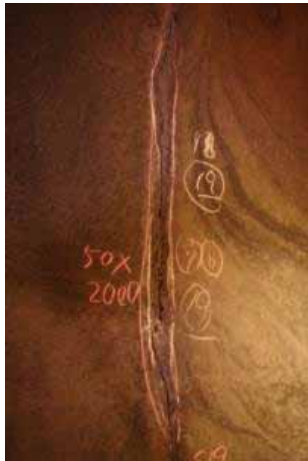
表-5.36 変状事例概要（材質劣化13）

材質劣化13					
変状種類	うき, はく離	対象箇所	覆工	部位区分	アーチ, 横断目地
変状原因	使用材料・施工不良	変状規模	0.01m <sup>2</sup> (0.05m×2.0m)	打音異常	無
はく落物	塊状コンクリート	施工方法	矢板工法	判定区分	Ⅱa 判定
変状概要			変状状況写真		
横断目地沿いの覆工コンクリートの一部でひび割れが発生し, はく離の兆候がある。

打音異常が認められないが, ひび割れと横断目地で, ブロック化している。ハンマー打診で落下しないが, ひび割れ幅が開口した場合, コンクリート片の落下による利用者被害の恐れがあることからⅡa 判定とする。

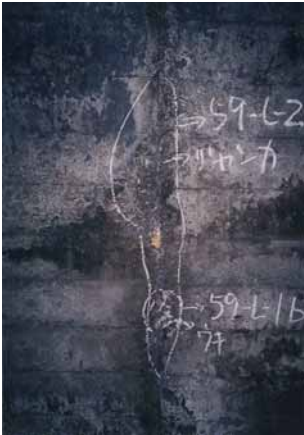
表-5.38 変状事例概要（材質劣化 15）

材質劣化 15					
変状種類	うき, はく離	対象箇所	覆工	部位区分	アーチ, 横断目地
変状原因	使用材料・施工不良	変状規模	0.40m <sup>2</sup> (0.2m×2.0m)	打音異常	無
はく落物	塊状コンクリート ・コンクリート粗骨材・モルタル分	施工方法	矢板工法	判定区分	Ⅱa 判定
変状概要			変状状況写真		
覆工コンクリートにはく離の兆候がある。

打音異常が認められないが、覆工コンクリートに豆板があり材質劣化しており、コンクリート片等の落下による利用者被害の恐れがあることからⅡa判定とする。

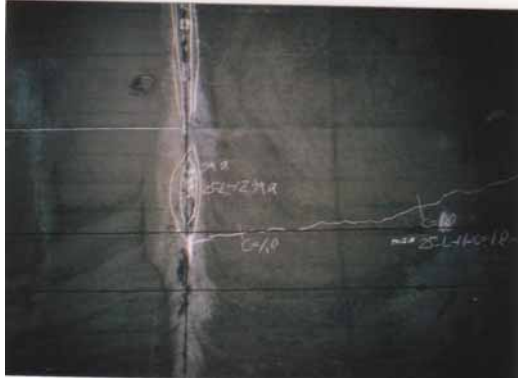
表-5.39 変状事例概要（材質劣化 16）

材質劣化 16					
変状種類	うき, はく離	対象箇所	覆工	部位区分	アーチ, 横断目地
変状原因	使用材料・施工不良	変状規模	0.06m <sup>2</sup> (0.6m×0.1m)	打音異常	有
はく落物	塊状コンクリート	施工方法	矢板工法	判定区分	Ⅲ判定
変状概要			変状状況写真		
覆工コンクリートのうきがみられる。

打音異常があり, 点検時にはひび割れ等は閉合してはいないがアーチ部であり, ひび割れの進行により閉合が懸念されるため, Ⅲ判定とする。

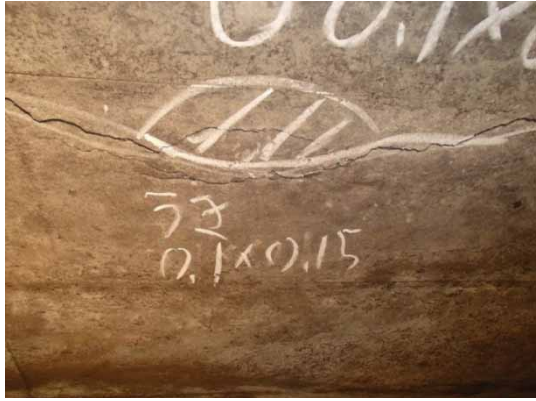
表-5.42 変状事例概要 (材質劣化 19)

材質劣化 19					
変状種類	うき, はく離	対象箇所	覆工	部位区分	アーチ
変状原因	使用材料・施工不良	変状規模	0.015m <sup>2</sup> (0.1m×0.15m)	打音異常	有
はく落物	片状コンクリート	施工方法	矢板工法	判定区分	Ⅲ判定
変状概要			変状状況写真		
アーチ天端部のひび割れ沿いのうき。

打音時に濁音が確認され、ひび割れの進行により閉合が懸念されるため、Ⅲ判定とする。

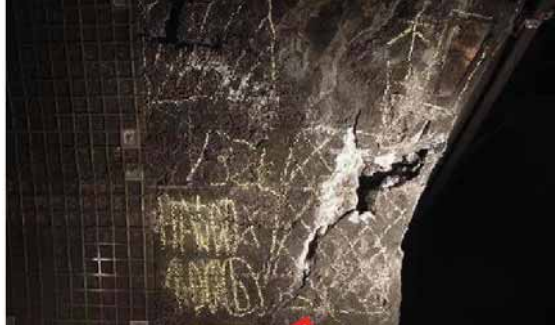
表-5.43 変状事例概要（材質劣化 20）

材質劣化 20					
変状種類	うき, はく離	対象箇所	覆工	部位区分	アーチ
変状原因	使用材料・施工不良	変状規模	0.25m <sup>2</sup> (0.5m×0.5m)	打音異常	有
はく落物	塊状コンクリート	施工方法	矢板工法	判定区分	IV判定
変状概要			変状状況写真		
覆工コンクリートのはく離が顕著にみられる。

打音異常があり, 覆工コンクリートがひび割れによってブロック化して, 一部は落下しているため, IV判定とする。

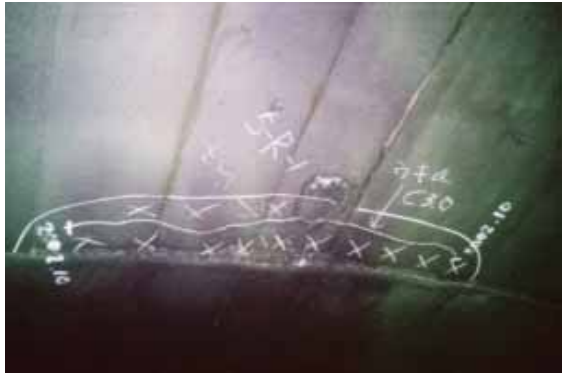
表-5.44 変状事例概要（材質劣化 21）

材質劣化 21					
変状種類	うき, はく離	対象箇所	覆工	部位区分	アーチ, 横断目地
変状原因	使用材料・施工不良	変状規模	0.36m <sup>2</sup> (1.8m×0.2m)	打音異常	有
はく落物	塊状コンクリート	施工方法	矢板工法	判定区分	IV判定
変状概要			変状状況写真		
覆工コンクリートのはく離が顕著にみられる。

打音異常があり, ひび割れと横断目地で覆工コンクリートがブロック化しているため, IV判定とする。

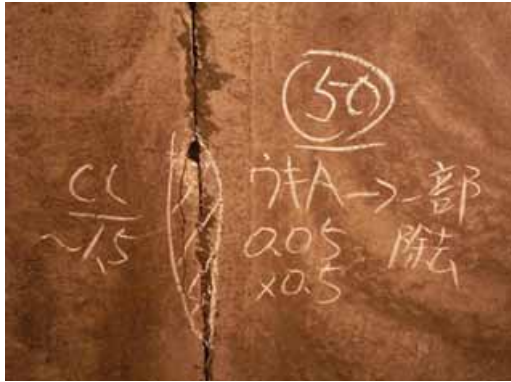
表-5.45 変状事例概要（材質劣化 22）

材質劣化 22					
変状種類	うき, はく離	対象箇所	覆工	部位区分	アーチ, 横断目地
変状原因	使用材料・施工不良	変状規模	0.025m <sup>2</sup> (0.5m×0.05m)	打音異常	有
はく落物	塊状コンクリート	施工方法	矢板工法	判定区分	IV判定
変状概要			変状状況写真		
覆工コンクリートのはく離が顕著にみられる。

打音異常があり、ひび割れと横断目地で覆工コンクリートがブロック化している。天端付近であり、うきの一部を叩き落として除去したが、残存するうきはひび割れ幅が開口した場合等で落下する可能性もあるため、IV判定とする。

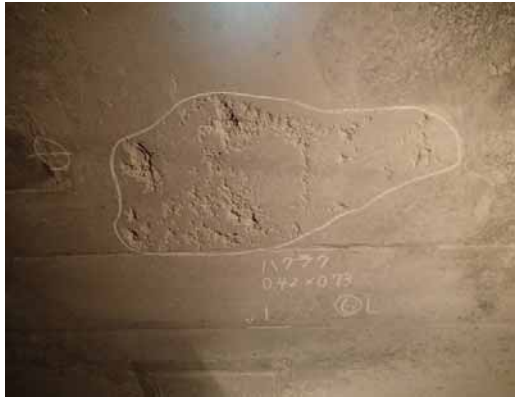
表-5.46 変状事例概要 (材質劣化 23)

材質劣化 23					
変状種類	うき, はく離	対象箇所	覆工	部位区分	アーチ
変状原因	使用材料・施工不良	変状規模	0.329m <sup>2</sup> (0.45m×0.73m)	打音異常	無
はく落物	片状コンクリート	施工方法	NATM	判定区分	I 判定
変状概要			変状状況写真		
アーチにはく落跡。

はく落跡があるが、打音異常がなく、叩き落としで除去できる部分もないため、I 判定とする。

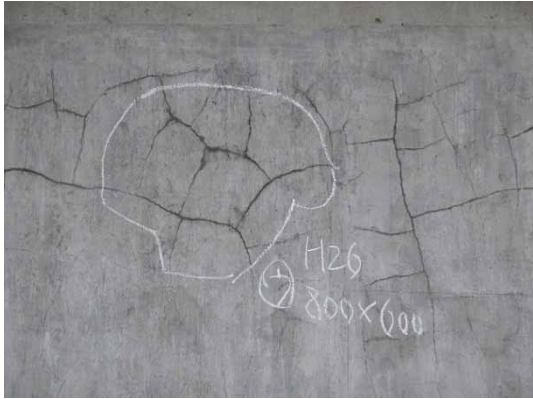
表-5.49 変状事例概要（材質劣化 26）

材質劣化 26					
変状種類	うき, はく離	対象箇所	覆工	部位区分	側壁
変状原因	使用材料・施工不良	変状規模	0.48m <sup>2</sup> (0.8m×0.6m)	打音異常	無
はく落物	塊状コンクリート	施工方法	NATM	判定区分	II b 判定
変状概要			変状状況写真		
側壁に亀甲状ひび割れが発生しており, 閉合している。

打音異常がなく, 亀甲状ひび割れが閉合しているが, 発生部位が側壁で利用者被害の可能性は低いいため, II b 判定とする。

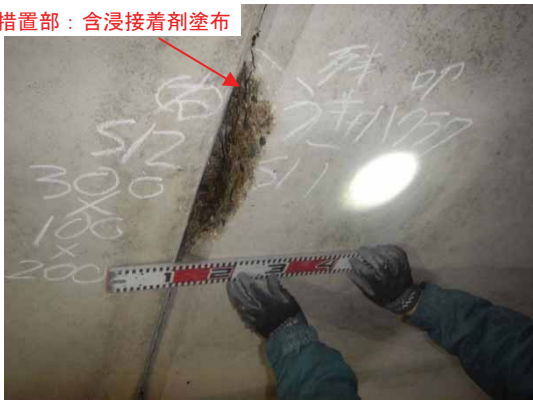
表-5.50 変状事例概要（材質劣化 27）

材質劣化 27					
変状種類	うき, はく離	対象箇所	覆工	部位区分	アーチ, 横断目地
変状原因	使用材料・施工不良	変状規模	0.03m <sup>2</sup> (0.3m×0.1m)	打音異常	有
はく落物	塊状コンクリート	施工方法	NATM	判定区分	II b 判定
変状概要			変状状況写真		
目地沿いにうき。叩き落とし実施前はIII判定。			<p>措置部：含浸接着剤塗布</p>

目地沿いのうきは叩き落としにより落としきれなかった部分があるが、はく落の可能性は低いため、措置後の判定はII b 判定とする。

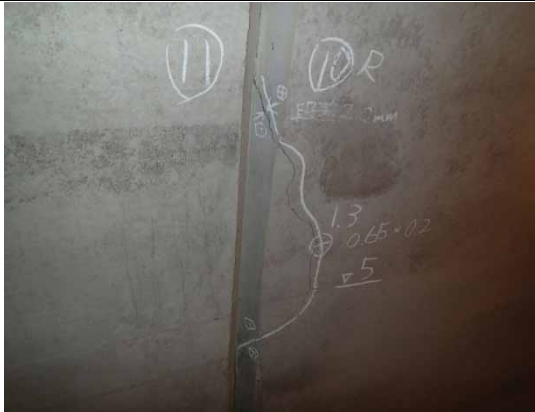
表-5.52 変状事例概要（材質劣化 29）

材質劣化 29					
変状種類	うき, はく離	対象箇所	覆工	部位区分	アーチ, 横断 目地
変状原因	使用材料・施工不良	変状規模	0.13m <sup>2</sup> (0.65m×0.2m)	打音異常	無
はく落物	塊状コンクリート	施工方法	NATM	判定区分	Ⅱa 判定
変状概要			変状状況写真		
アーチ目地部に発生したひび割れが閉合して ブロック化している。 (ひび割れ幅 1.3mm, 段差 2mm)

打音異常が無く、アーチ横断目地沿いのひび割れが閉合しブロック化しており、ブロックに段差があり、ブロック化が進行しているため、Ⅱa 判定とする。

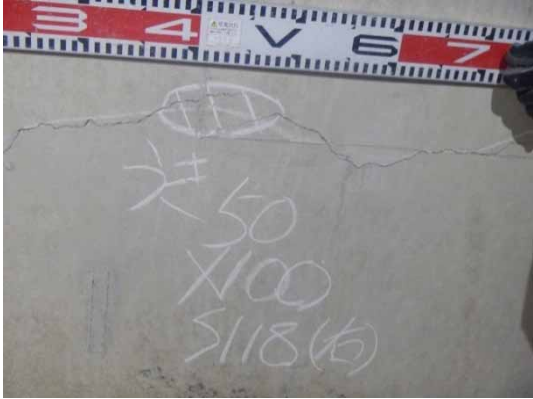
表-5.53 変状事例概要（材質劣化 30）

材質劣化 30					
変状種類	うき, はく離	対象箇所	覆工	部位区分	アーチ
変状原因	使用材料・施工不良	変状規模	0.005m <sup>2</sup> (0.05m×0.1m)	打音異常	無
はく落物	片状コンクリート	施工方法	NATM	判定区分	Ⅱa 判定
変状概要	変状状況写真				
アーチのひび割れ沿いにうき。

ひび割れの進行により閉合しつつある。打音異常はないが、発生部位がアーチであり、ひび割れ幅が開口した場合等でコンクリート片の落下による利用者被害の恐れがあることを考慮し、Ⅱa 判定とする。

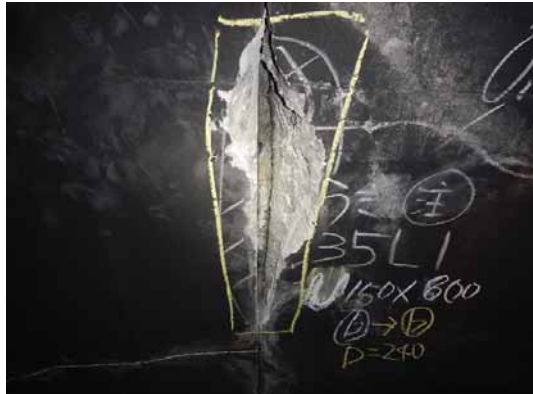
表-5.55 変状事例概要 (材質劣化 32)

材質劣化 32					
変状種類	うき, はく離	対象箇所	覆工	部位区分	アーチ, 横断目地
変状原因	使用材料・施工不良	変状規模	0.12m <sup>2</sup> (0.15m×0.8m)	打音異常	有
はく落物	片状コンクリート	施工方法	NATM	判定区分	Ⅲ判定
変状概要			変状状況写真		
アーチ目地部のうき。(叩き落とし後の写真。)

ひび割れがブロック化しており, 叩き落としによるブロック除去後も打音検査で濁音箇所があるため, Ⅲ判定とする。

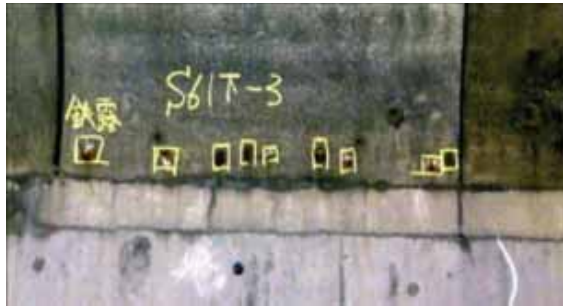
表-5.57 変状事例概要 (材質劣化 34)

材質劣化 34					
変状種類	鋼材腐食	対象箇所	覆工	部位区分	側壁
変状原因	使用材料・施工不良	変状規模	0.0025m <sup>2</sup> (0.05m×0.05m)	打音異常	無
はく落物	コンクリートモルタル分, 鋼材	施工方法	矢板工法	判定区分	II b 判定
変状概要			変状状況写真		
アーチ部表面に鋼材（鉄片）が露出している。

判定の目安					
表面的に鋼材が腐食しているが小面積であるため、II b 判定とする。					
表-4.16 覆工補修・補強材等 <sup>注1)</sup> の鋼材腐食に対する判定区分 <sup>1)</sup>					
I	鋼材腐食が生じてない、またはあっても軽微なため、措置を必要としない状態				
II	II b	表面的あるいは小面積の腐食があるため、監視を必要とする状態			
	II a	孔食あるいは鋼材全周のうき錆がみられるため、重点的な監視を行い、予防保全の観点から計画的に対策を必要とする状態			
III	腐食により、鋼材の断面欠損がみられ、構造用鋼材として機能が損なわれているため、早期に対策を講じる必要がある状態				
IV	腐食により、鋼材の断面欠損がみられ、構造用鋼材として機能が著しく損なわれているため、緊急に対策を講じる必要がある状態				
注1) 鉄筋コンクリート構造で、鉄筋が露出している箇所を含む。					
判定上の留意点					
① 構造用の鋼材であれば防錆対策が必要であり、それを判定に考慮する必要がある。

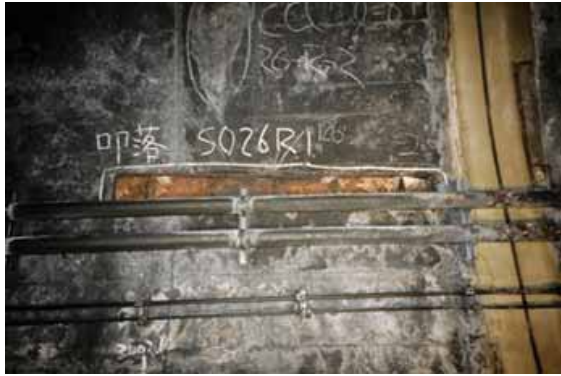
表-5.59 変状事例概要（材質劣化 36）

材質劣化 36					
変状種類	鋼材腐食	対象箇所	覆工	部位区分	アーチ
変状原因	使用材料・施工不良	変状規模	0.12m <sup>2</sup> (0.1m×1.2m)	打音異常	無
はく落物	コンクリート粗骨 材・モルタル分, 鋼材	施工方法	矢板工法	判定区分	Ⅱa 判定
変状概要			変状状況写真		
アーチ部表面のコンクリートが欠落し、非構造用の鋼材が露出している。

判定の目安					
鋼材の露出面にうき錆がみられるため、Ⅱa 判定とする。					
表-4.16 覆工補修・補強材等 <sup>注1)</sup> の鋼材腐食に対する判定区分 <sup>1)</sup>					
I	鋼材腐食が生じてない、またはあっても軽微なため、措置を必要としない状態				
II	II b	表面的あるいは小面積の腐食があるため、監視を必要とする状態			
	II a	孔食あるいは鋼材全周のうき錆がみられるため、重点的な監視を行い、予防保全の観点から計画的に対策を必要とする状態			
III	腐食により、鋼材の断面欠損がみられ、構造用鋼材として機能が損なわれているため、早期に対策を講じる必要がある状態				
IV	腐食により、鋼材の断面欠損がみられ、構造用鋼材として機能が著しく損なわれているため、緊急に対策を講じる必要がある状態				
注1) 鉄筋コンクリート構造で、鉄筋が露出している箇所を含む。					
判定上の留意点					
① 鋼材の錆の進行で周囲の覆工コンクリートのうき、はく離が進行するか判定に考慮する必要がある。

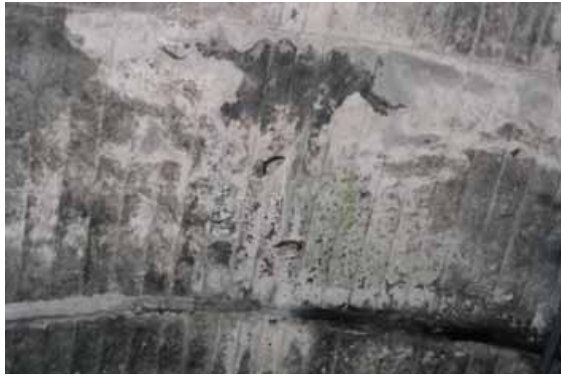
表-5.60 変状事例概要（材質劣化 37）

材質劣化 37					
変状種類	鋼材腐食	対象箇所	覆工	部位区分	アーチ
変状原因	使用材料・施工不良	変状規模	0.12m <sup>2</sup> (0.3m×0.4m)	打音異常	無
はく落物	コンクリート粗骨 材・モルタル分, 鋼材	施工方法	矢板工法	判定区分	Ⅱa 判定
変状概要			変状状況写真		
アーチ部表面に非構造用の鋼材（鉄片）が露出している。

判定の目安					
鋼材の露出面にうきや錆がみられるため、Ⅱa 判定とする。					
表-4.16 覆工補修・補強材等 <sup>注1)</sup> の鋼材腐食に対する判定区分 <sup>1)</sup>					
I	鋼材腐食が生じてない、またはあっても軽微なため、措置を必要としない状態				
II	II b	表面的あるいは小面積の腐食があるため、監視を必要とする状態			
	II a	孔食あるいは鋼材全周のうき錆がみられるため、重点的な監視を行い、予防保全の観点から計画的に対策を必要とする状態			
III	腐食により、鋼材の断面欠損がみられ、構造用鋼材として機能が損なわれているため、早期に対策を講じる必要がある状態				
IV	腐食により、鋼材の断面欠損がみられ、構造用鋼材として機能が著しく損なわれているため、緊急に対策を講じる必要がある状態				
注1) 鉄筋コンクリート構造で、鉄筋が露出している箇所を含む。					
判定上の留意点					
① 鋼材の錆の進行で周囲の覆工コンクリートのうき, はく離が進行するか判定に考慮する必要がある。

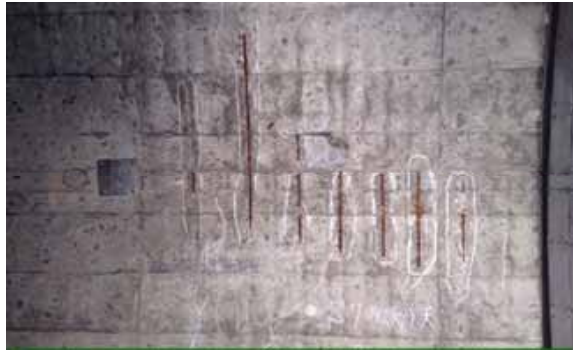
表-5.63 変状事例概要（材質劣化 40）

材質劣化 40																
変状種類	鋼材腐食	対象箇所	覆工	部位区分	アーチ											
変状原因	使用材料・施工不良	変状規模	3.15m <sup>2</sup> (1.5m×2.1m)	打音異常	有											
はく落物	コンクリート粗骨 材・モルタル分, 鋼材	施工方法	矢板工法	判定区分	Ⅲ判定											
変状概要			変状状況写真													
アーチ部表面に鉄筋が露出し、腐食している。

判定の目安																
腐食により鋼材の断面欠損がみられるため、Ⅲ判定とする。																
<p style="text-align: center;"><b>表-4.16 覆工補修・補強材等<sup>注1)</sup>の鋼材腐食に対する判定区分<sup>1)</sup></b></p>

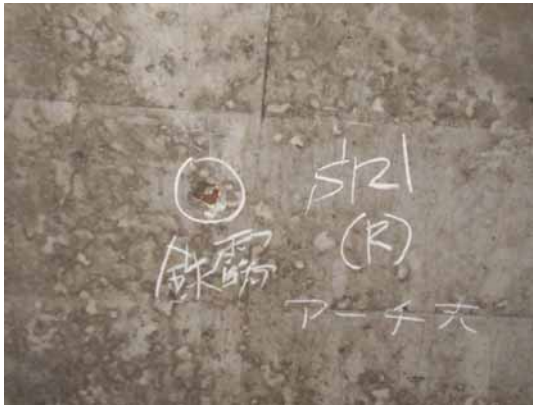
表-5.68 変状事例概要 (材質劣化 45)

材質劣化 45					
変状種類	鋼材腐食	対象箇所	覆工	部位区分	アーチ
変状原因	使用材料・施工不良	変状規模	0.0009m <sup>2</sup> (0.03m×0.03m)	打音異常	無
はく落物	コンクリートモルタル分, 鋼材	施工方法	NATM	判定区分	I 判定
変状概要			変状状況写真		
アーチ部表面に非構造鋼材が露出している。

判定の目安					
表面的に鋼材が腐食している。腐食も軽微で措置を必要としないため、I 判定とする。					
表-4.16 覆工補修・補強材等 <sup>注1)</sup> の鋼材腐食に対する判定区分 <sup>1)</sup>					
I		鋼材腐食が生じてない、またはあっても軽微なため、措置を必要としない状態			
II	II b	表面的あるいは小面積の腐食があるため、監視を必要とする状態			
	II a	孔食あるいは鋼材全周のうき錆がみられるため、重点的な監視を行い、予防保全の観点から計画的に対策を必要とする状態			
III		腐食により、鋼材の断面欠損がみられ、構造用鋼材として機能が損なわれているため、早期に対策を講じる必要がある状態			
IV		腐食により、鋼材の断面欠損がみられ、構造用鋼材として機能が著しく損なわれているため、緊急に対策を講じる必要がある状態			
注1) 鉄筋コンクリート構造で、鉄筋が露出している箇所を含む。					
判定上の留意点					
① 露出した鋼材が構造用鋼材で無いことの確認が必要。

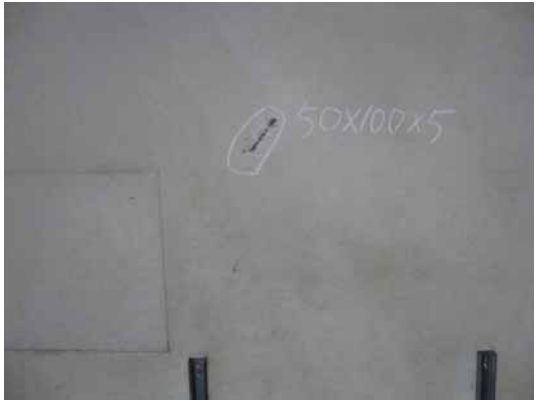
表-5.69 変状事例概要 (材質劣化 46)

材質劣化 46																
変状種類	鋼材腐食	対象箇所	覆工	部位区分	アーチ											
変状原因	使用材料・施工不良	変状規模	0.005m <sup>2</sup> (0.05m×0.1m)	打音異常	無											
はく落物	コンクリートモルタル分, 鋼材	施工方法	NATM	判定区分	II b 判定											
変状概要			変状状況写真													
アーチ部表面に非構造鋼材が露出している。

判定の目安																
<p>表面的に鋼材が腐食しているため、II b 判定とする。</p> <p style="text-align: center;"><b>表-4.16 覆工補修・補強材等<sup>注1)</sup>の鋼材腐食に対する判定区分<sup>1)</sup></b></p>

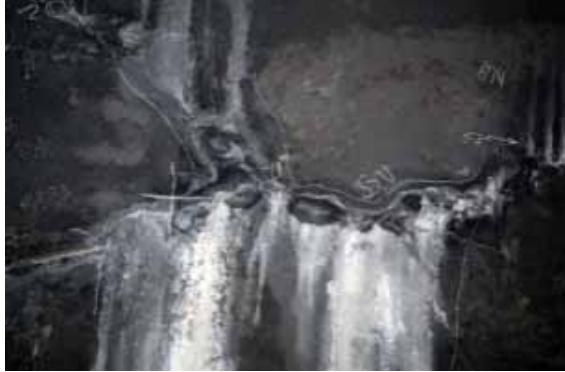
表-5.78 変状事例概要（漏水1）

漏水1			
変状種類	漏水	対象箇所	覆工
部位区分	アーチ	変状規模	延長 5m×トンネル全周
漏水の度合	にじみ	利用者への影響	無
施工方法	矢板工法	判定区分	Ⅱb 判定
変状概要	変状状況写真		
アーチ天端のひび割れからの遊離石灰を伴う漏水（にじみ）。

アーチ「漏水（にじみ）」、利用者への影響「無」であり、Ⅱb 判定とする。

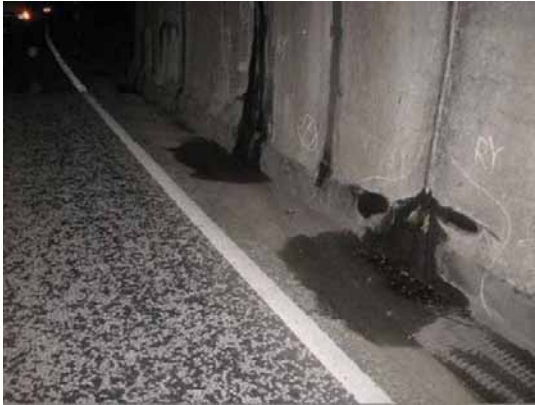
表-5.81 変状事例概要（漏水4）

漏水4			
変状種類	漏水	対象箇所	覆工
部位区分	側壁	変状規模	延長 0.5m×周長 2m (1箇所)
漏水の度合	にじみ	利用者への影響	無
施工方法	矢板工法	判定区分	Ⅱb判定
変状概要	変状状況写真		
側壁横断目地からの漏水（にじみ）。

側壁「漏水（にじみ）」、利用者への影響「無」であり、Ⅱb判定とする。

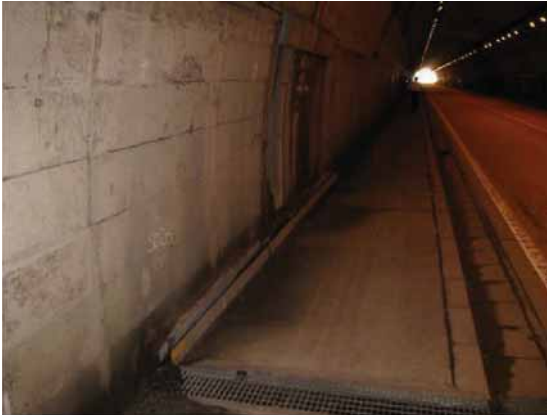
表-5.82 変状事例概要（漏水5）

漏水5			
変状種類	漏水	対象箇所	覆工
部位区分	側壁	変状規模	延長 4m×周長 2m
漏水の度合	にじみ	利用者への影響	無
施工方法	矢板工法	判定区分	Ⅱb 判定
変状概要		変状状況写真	
水平打継目からの再漏水（にじみ）。

側壁「漏水（にじみ）」、利用者への影響「無」であり、Ⅱb 判定とする。

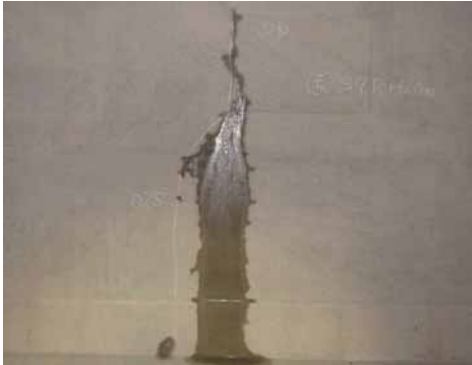
表-5.84 変状事例概要（漏水7）

漏水7			
変状種類	漏水	対象箇所	覆工
部位区分	アーチ	変状規模	にじみ程度
漏水の度合	にじみ	利用者への影響	無
施工方法	NATM	判定区分	II b 判定
変状概要	変状状況写真		
アーチの最大幅0.25mmのひび割れから漏水（にじみ）。

アーチ「漏水（にじみ）」、利用者への影響「無」であり、II b 判定とする。

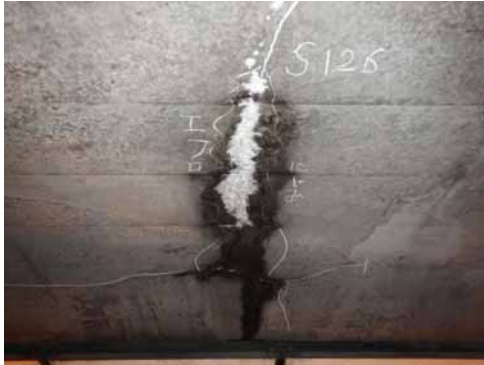
表-5.85 変状事例概要（漏水 8）

漏水 8			
変状種類	漏水	対象箇所	覆工
部位区分	アーチ	変状規模	延長 0.15m×周長 1.4m
漏水の度合	にじみ	利用者への影響	無
施工方法	NATM	判定区分	II b 判定
変状概要		変状状況写真	
アーチから漏水（にじみ）。

アーチ「漏水（にじみ）」、利用者への影響「無」であり、II b 判定とする。

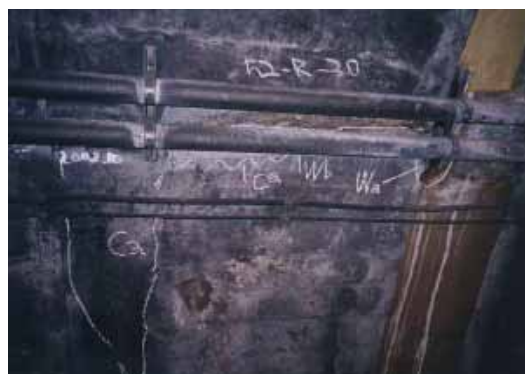
表-5.89 変状事例概要 (漏水 12)

漏水 12			
変状種類	漏水	対象箇所	覆工
部位区分	アーチ	変状規模	延長 2m×周長 7m
漏水の度合	滴水	利用者への影響	有
施工方法	矢板工法	判定区分	Ⅱa 判定
変状概要	変状状況写真

アーチのコールドジョイントからの漏水 (滴水)。

アーチ「漏水 (滴水)」, 利用者への影響「有」であり, Ⅱa 判定とする。

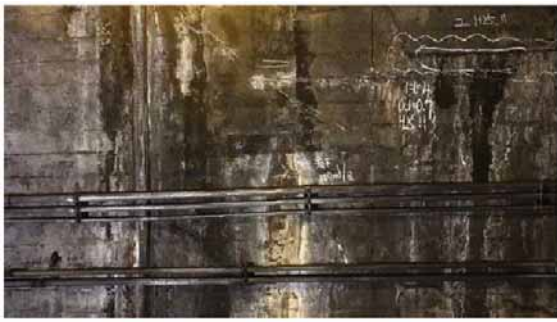
表-5.91 変状事例概要 (漏水 14)

漏水 14			
変状種類	漏水	対象箇所	覆工
部位区分	アーチ	変状規模	延長 1m×周長 8m
漏水の度合	流下	利用者への影響	有
施工方法	矢板工法	判定区分	Ⅲ判定
変状概要	変状状況写真		
アーチのコールドジョイントからの漏水 (流下)。

アーチ「漏水 (流下)」, 利用者への影響「有」であり, Ⅲ判定とする。

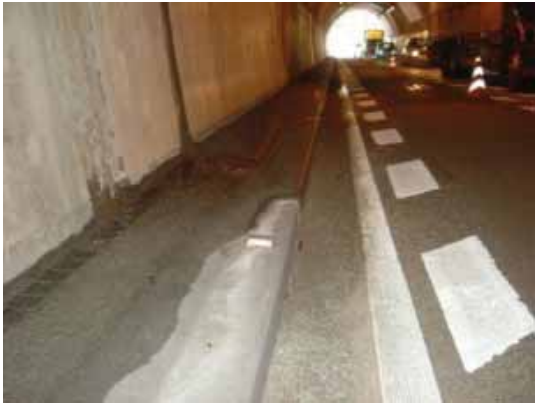
表-5.95 変状事例概要 (漏水 18)

漏水 18			
変状種類	漏水	対象箇所	覆工
部位区分	側壁	変状規模	(漏水箇所) 延長 2m×周長 2m
漏水の度合	滞水	利用者への影響	有
施工方法	矢板工法	判定区分	Ⅱa 判定
変状概要	変状状況写真		
監査歩廊および車道への滞水 (坑内粉じん堆積を伴う)。

路面滞水, 利用者への影響「有」とⅢ判定であるが, 監査歩廊上の滞水 (漏水の流下) であり, ほとんど利用者 (歩行者) の通行がないため, 1 ランク下げてⅡa 判定とする。

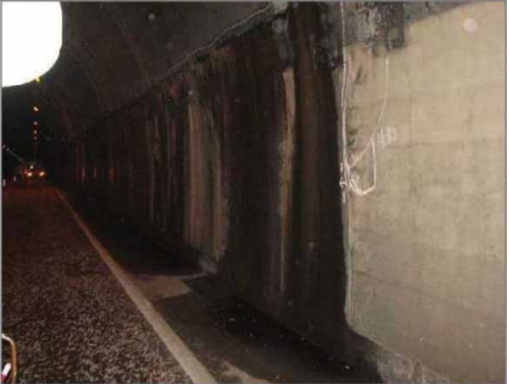
表-5.96 変状事例概要 (漏水 19)

漏水 19			
変状種類	漏水	対象箇所	覆工
部位区分	側壁	変状規模	(漏水箇所) 延長 30m×周長 3m
漏水の度合	滞水	利用者への影響	有
施工方法	矢板工法	判定区分	Ⅱ a 判定
変状概要	変状状況写真		
車道への滞水。

路面滞水，利用者への影響「有」とⅢ判定であるが，路肩の滞水（漏水の流下）であり，利用者（通行車両）への影響が少ないため，1ランク下げてⅡa判定とする。

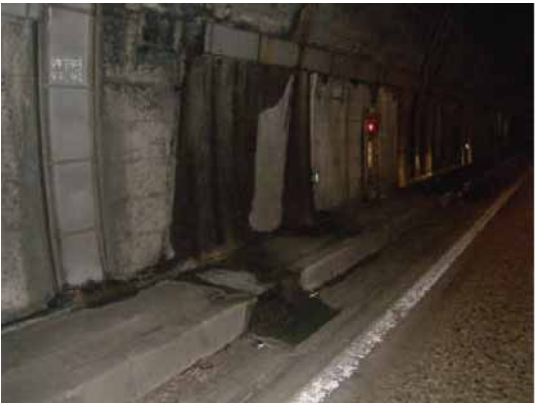
表-5.97 変状事例概要 (漏水 20)

漏水 20			
変状種類	漏水	対象箇所	覆工
部位区分	側壁	変状規模	(漏水箇所) 延長 3m×周長 2.5m
漏水の度合	滞水	利用者への影響	有
施工方法	矢板工法	判定区分	Ⅱa 判定
変状概要	変状状況写真		
監査歩廊および車道への滞水 (坑内粉じんを伴う)。

路面滞水, 利用者への影響「有」とⅢ判定であるが, 監査歩廊上の滞水 (漏水の流下) であり, ほとんど利用者 (歩行者) の通行がないため, 1ランク下げてⅡa判定とする。

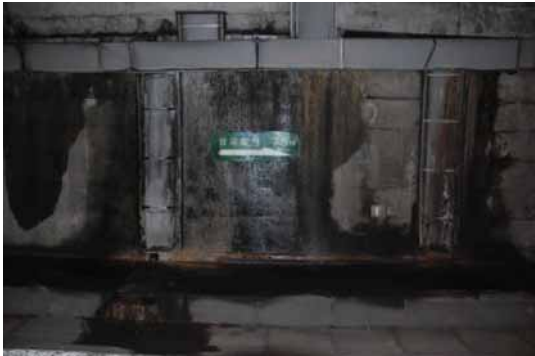
表-5.98 変状事例概要（漏水 21）

漏水 21			
変状種類	漏水	対象箇所	覆工
部位区分	側壁	変状規模	(漏水箇所) 延長 10m×周長 3m
漏水の度合	滞水	利用者への影響	有
施工方法	矢板工法	判定区分	Ⅲ判定
変状概要		変状状況写真	
水平打継目からの再漏水（流下）により監査歩廊および車道に滞水している。

側壁「漏水（流下）」、利用者への影響「有」。路面滞水、利用者への影響「有」であり、Ⅲ判定とする。

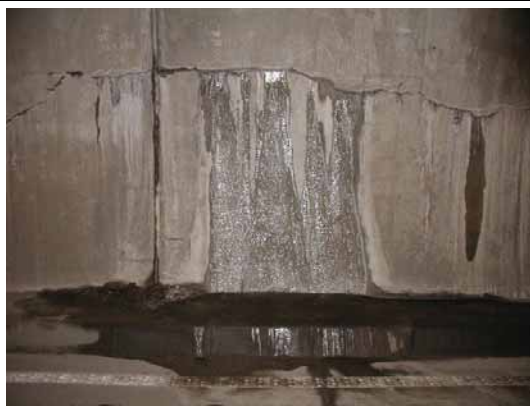
表-5.99 変状事例概要 (漏水 22)

漏水 22			
変状種類	漏水	対象箇所	覆工
部位区分	側壁	変状規模	(漏水箇所) 延長 8m×周長 2m
漏水の度合	滞水	利用者への影響	有
施工方法	NATM	判定区分	Ⅲ判定
変状概要	変状状況写真		
側壁ひび割れからの漏水 (流下)。

側壁「漏水 (流下)」, 利用者への影響「有」でⅡa 判定であるが, 路面滞水, 利用者への影響「有」で, Ⅲ判定とする。

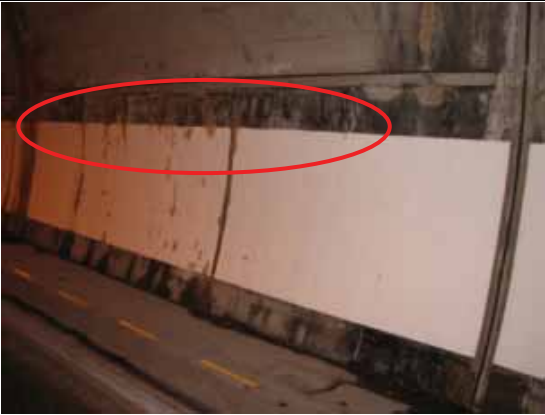
表-5.101 変状事例概要（漏水 24）

漏水 24			
変状種類	つらら・側氷	対象箇所	覆工
部位区分	側壁	変状規模	(漏水箇所) 延長 6m×周長 2m
漏水の度合	—	利用者への影響	有
施工方法	矢板工法	判定区分	Ⅲ判定
変状概要	変状状況写真		
水平打継目からの漏水（写真の赤丸範囲）で側氷が形成されている。

側氷，利用者への影響「有」であり，Ⅲ判定とする。

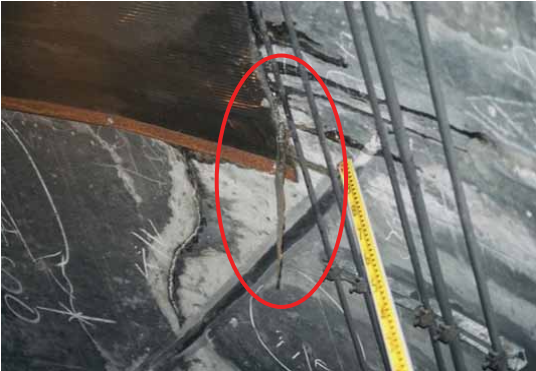
表-5.102 変状事例概要（漏水 25）

漏水 25			
変状種類	つらら・側氷	対象箇所	覆工
部位区分	横断目地	変状規模	(漏水箇所) 延長 0.5m×周長 6m
漏水の度合	—	利用者への影響	有
施工方法	矢板工法	判定区分	IV判定
変状概要	変状状況写真		
横断目地からの再漏水で、つららが形成されている。

つらら発生、利用者への影響「有」であり、つららによる利用者への影響が大きいため、IV判定とする。

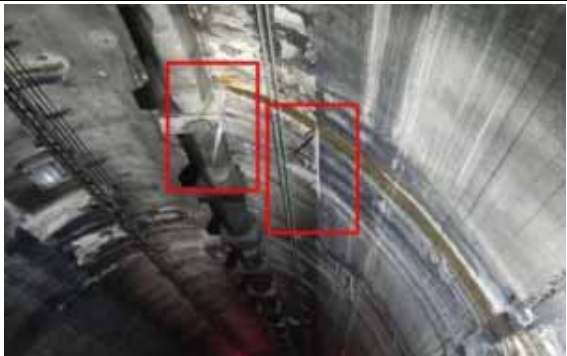
表-5.103 変状事例概要（漏水 26）

漏水 26			
変状種類	つらら・側氷	対象箇所	覆工
部位区分	アーチ	変状規模	(漏水箇所) 延長 3m×周長 6m
漏水の度合	—	利用者への影響	有
施工方法	矢板工法	判定区分	IV判定
変状概要	変状状況写真		
アーチコールドジョイントからの漏水により、つららが形成されている。

つらら発生、利用者への影響「有」であり、つららによる利用者への影響が大きいため、IV判定とする。

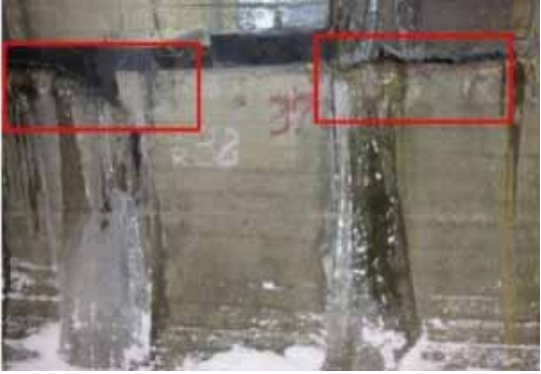
表-5.104 変状事例概要（漏水 27）

漏水 27			
変状種類	つらら・側水	対象箇所	覆工
部位区分	側壁	変状規模	(漏水箇所) 延長 6m×周長 2m
漏水の度合	—	利用者への影響	有
施工方法	矢板工法	判定区分	IV判定
変状概要	変状状況写真		
水平打継目からの漏水により側水が形成されている。

側水発生，利用者への影響「有」であり，側水による利用者への影響が大きいため，IV判定とする。
