## 福岡県八女市調査報告

- 1．調査日：平成24年7月23日（月）～24日（火）
- 2．調査者：土木研究所土砂管理研究グループ 火山・土石流チーム

### 3．調査対象箇所

- ・八女市星野村柳原地区
- ・八女市黒木町笠原地区

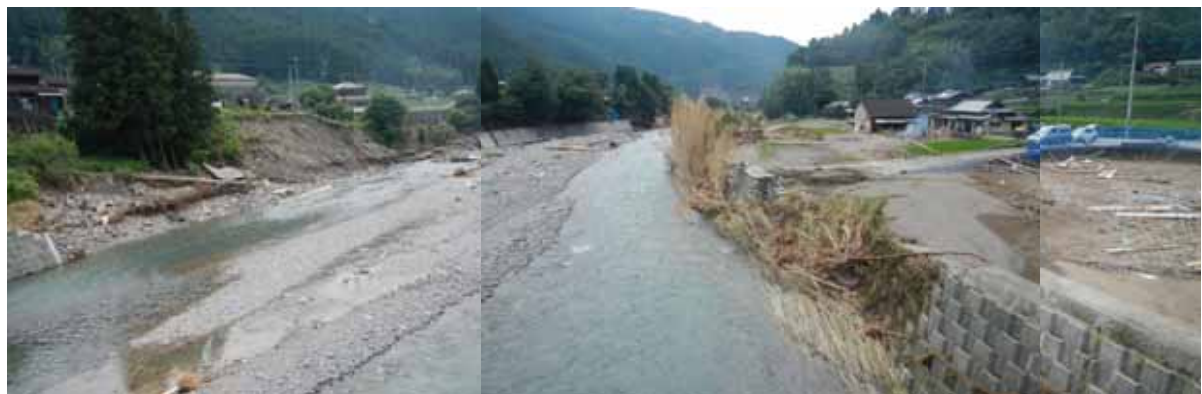
水位観測地点光延橋から下流を望む

・柳原地区左岸側で発生した地すべりにより、一時的に河道閉塞が生じた。河道閉塞及び通水については、下流約 3 kmの光延橋水位計（福岡県）データにより確認。7月14日 20：00～21：00にかけて、閉塞～決壊したことが推定できる。

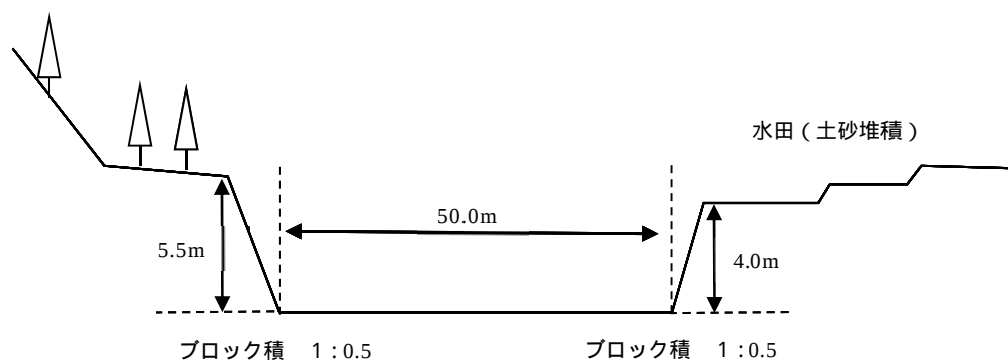
(横断面図：上流から下流)

・断面 広瀬地区 橋梁上流

橋梁の高欄が損傷しており、洪水時に越流したことが推定される。

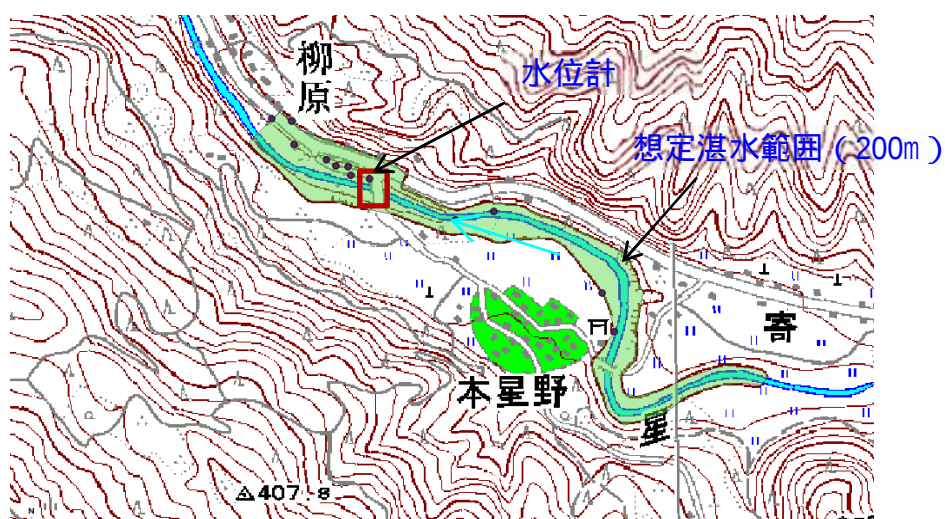
図3 河床高と痕跡水位の関係

- ・河道閉塞時の越流点は、水面の状況より、右岸土産物裏の地点と推定される。越流点における道路高（宅盤高）から水面までは約 6m。建物に付着した泥、住民への聞き取りにより、最大水位痕跡は概ね標高 200m～202m の範囲と推定される。ただし、最大水位時が越流開始時刻かは明らかでない。

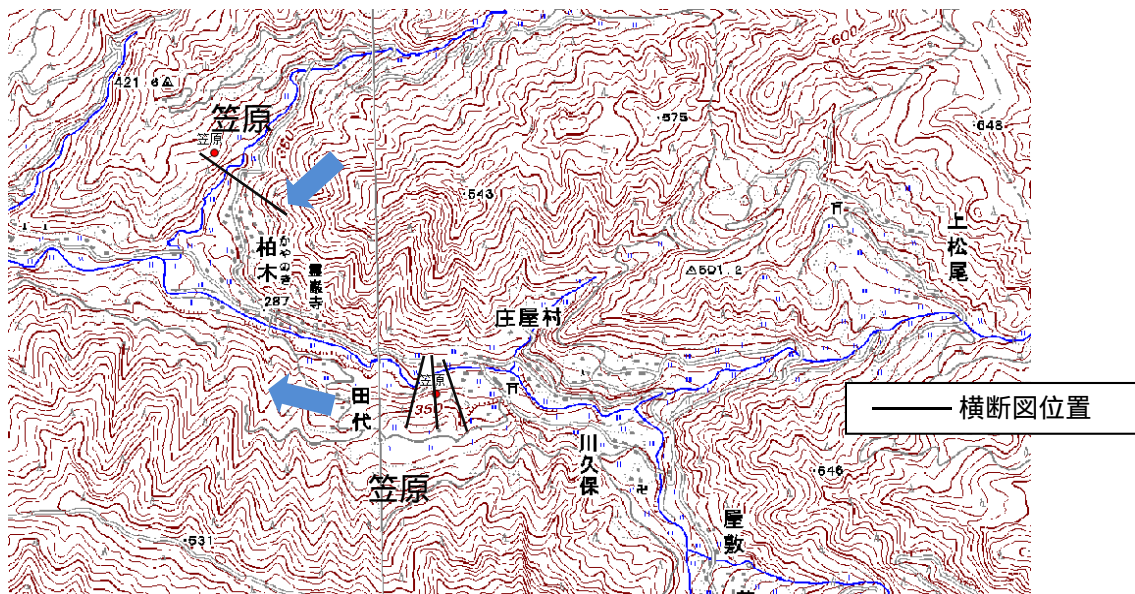
八女市黒木町笠原地区では、笠原川本川と下流支川の 2 か所で地すべり及び斜面崩壊が発生した。いずれも河道へ崩土が到達しているものの、移動土塊と河道（水筋）に余裕があり河道閉塞は生じていない。

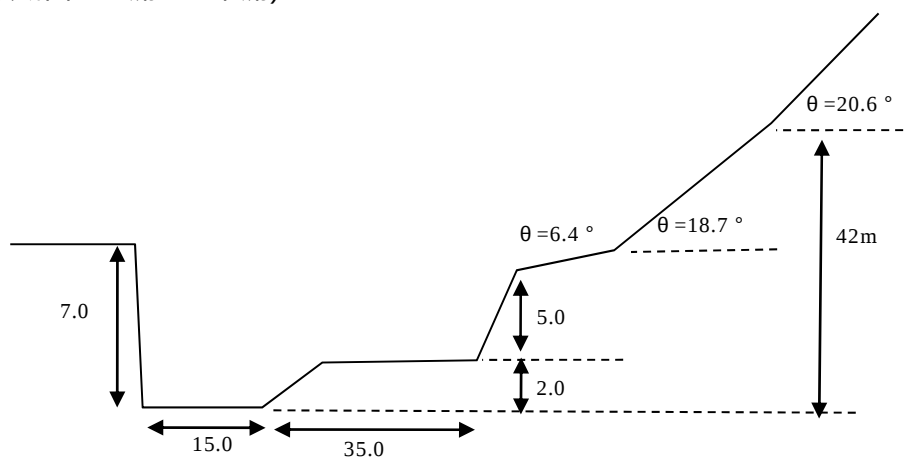
（横断面図：上流から下流）

- ・斜面上部からの浅い崩壊に起因する土砂流出（崩壊地は遠方からの目視）。土石流形態で流出したか崩壊土砂が流出したかは不明。流出した土砂が棚田地形上にゆるい勾配で堆積（ $20^{\circ}$ 程度）。
- ・崩壊土砂の堆積幅は35m、高さは斜面肩まで約40m。ただし、源頭部は地上からはほとんど確認できない。
- ・対岸では流水による侵食が一部みられるが、崩壊に起因する土砂の到達によるものかは不明。
- ・崩壊斜面上の水筋には一部露岩が見られ、斜面上の崩壊残土は少ないものと思われる。
