CAESARの臨床研究事例

CAESAR

独立行政法人土木研究所
構造物メンテナンス研究センター

CAESAR 臨床研究事例 目 次

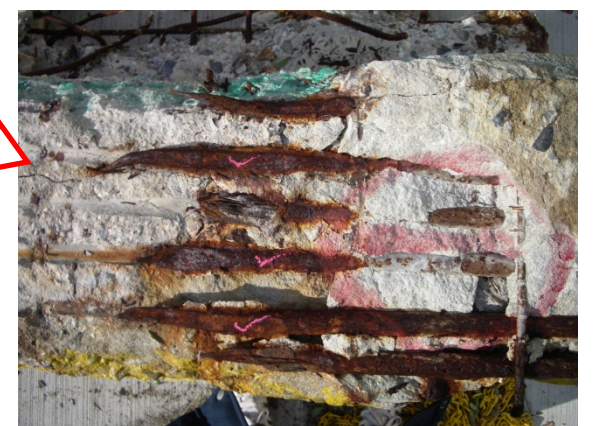
支承部の鉄筋

- ・海側の外桁では内側ウェブ面の方が塩化物イオン濃度が高い。
- ・鉛直方向の塩化物イオン濃度は1段目鉄筋付近と2段目鉄筋で差が大きい。
- ・桁内部の塩化物イオン濃度は表面から150mm程度で腐食発生限界濃度(1.2kg/m³)以下となった。
- ・1段目の鉄筋はほとんど消失していた。
- ・2段目の鉄筋はかぶり残存箇所ではほぼ健全な断面。
- ・断面減少率は露出部では著しかった。

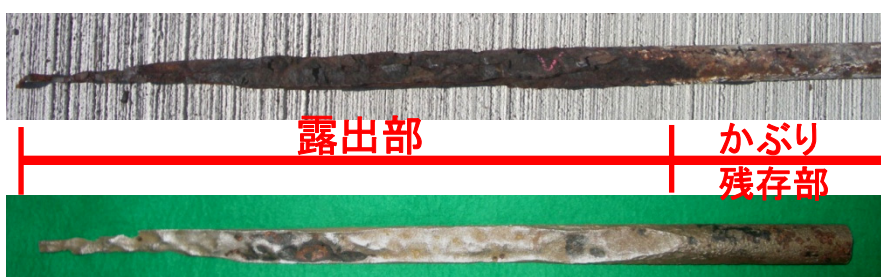
除錆前後の鉄筋状況

Φ25程度
比較的健全な鉄筋

Φ18程度
断面減少率49%

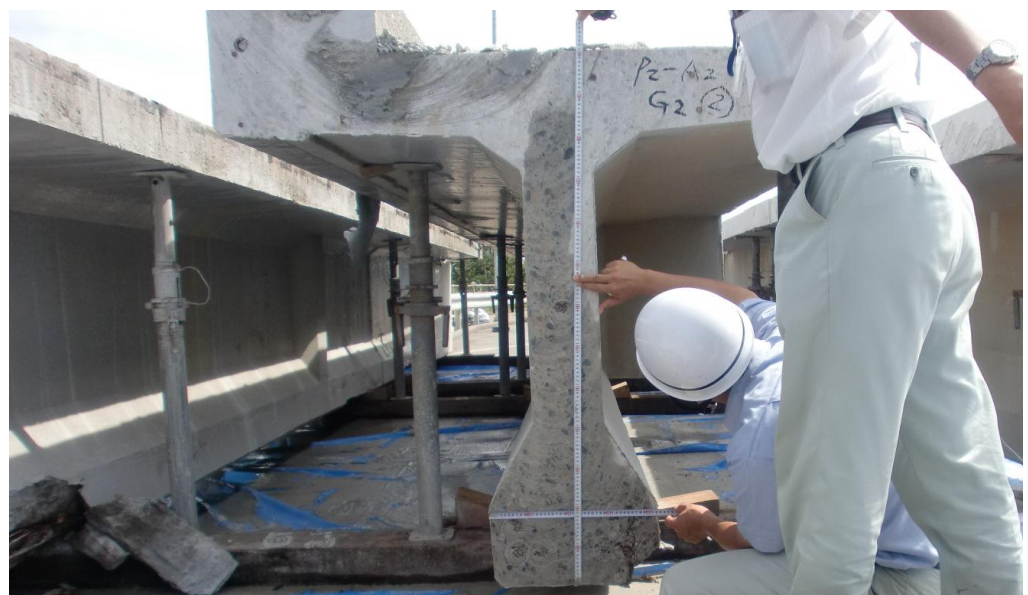
桁切断面の調査状況

- ・調査箇所の90%はグラウトの充填が良好
- ・上縁定着ケーブルでウェブ内に未充填が見られた。
- ・未充填箇所の鋼材腐食は見られなかった。
