熊本地震の橋梁被害と課題

国立研究開発法人 土木研究所
構造物メンテナンス研究センター
CAESAR(シーザー):Center for Advanced Engineering Structural Assessment and Research

橋梁の被害の概要

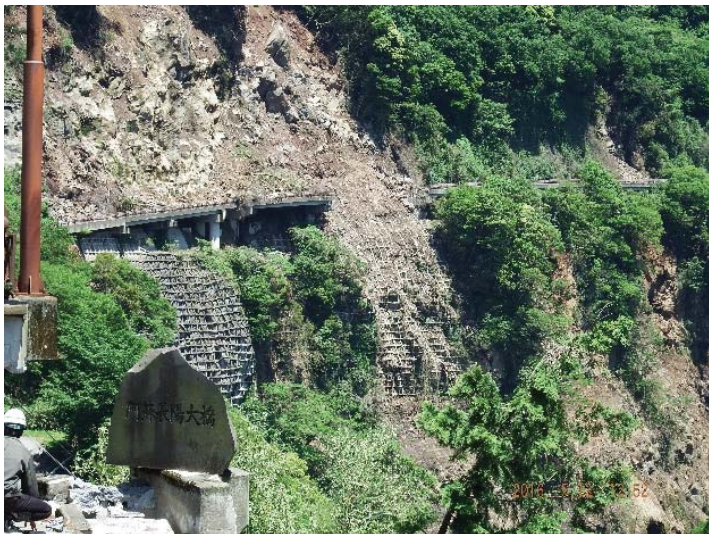
写真-3 斜面崩壊と橋梁の流出

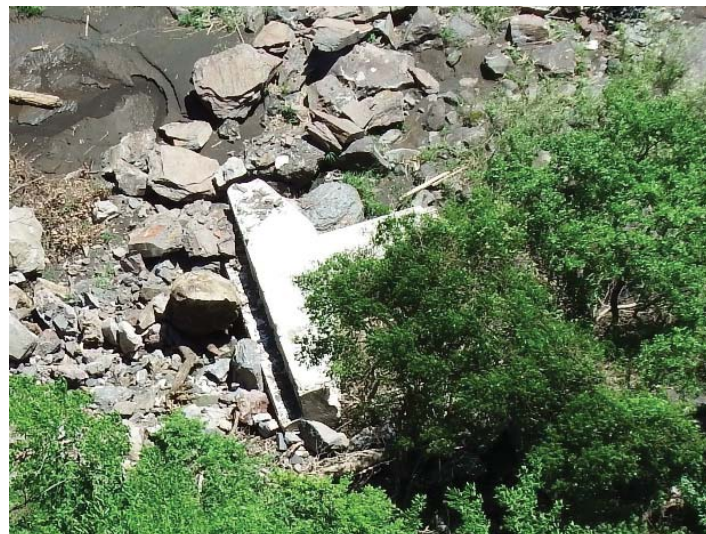
写真-4 橋脚の流出

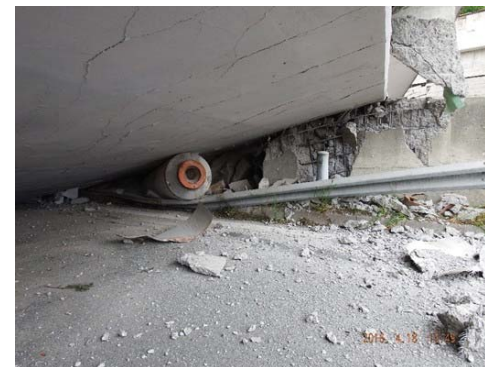
写真-4 ロッキング橋脚の脱落・転倒

- 耐震設計基準に準拠して橋台部に横変位拘束構造が追加設置されていたが、大きな地震力により横変位拘束構造が破壊され、上部構造の水平変位を制限することができなくなり、さらに、上部構造の水平変位に伴い、中間支点の鉛直支持を失い落橋に至ったと考えられる。

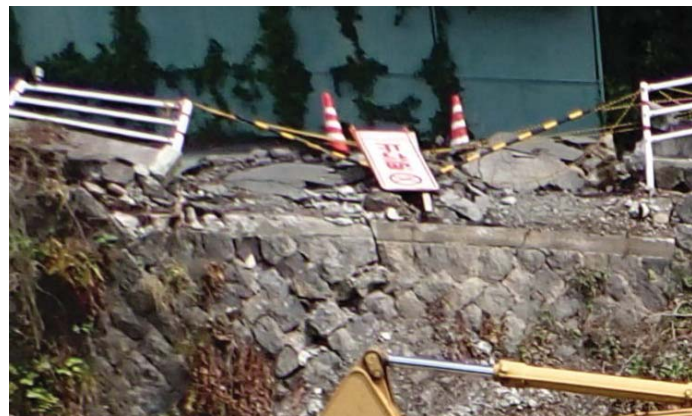
- 左岸側橋台：石積橋台の崩壊
- 右岸側橋台：桁が押し込まれた形跡
- 橋脚が破壊：比較的大きなコンクリートのブロックに分離。

写真-2 右岸側橋台上部

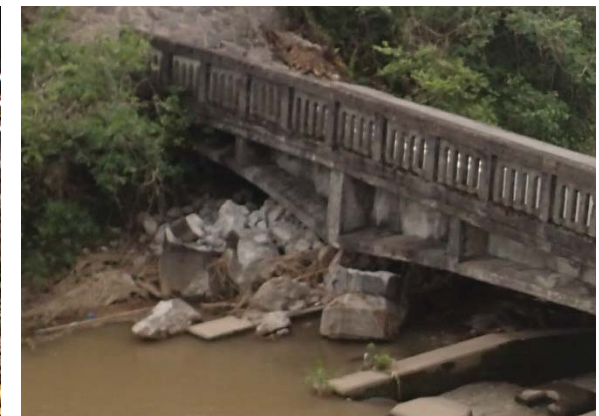
写真-3 左岸側橋脚

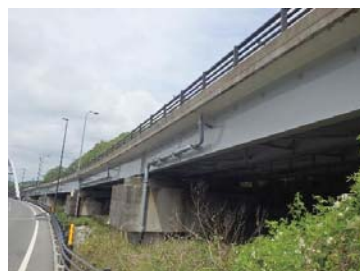
あそぐち
写真-2 阿蘇口大橋
(国道57号)

支承が損傷したものの、ア
ンカーバーによる補強によ
り、損傷は軽度

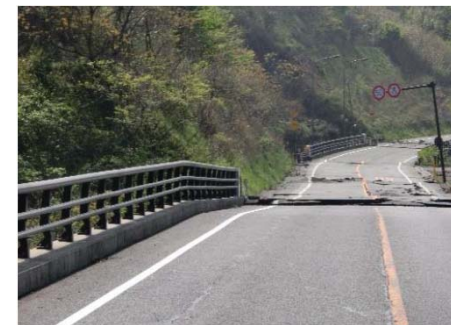
写真-2 A1-P1間での上部構造の屈折

- 地盤の変状により、各下部構造が水平方向に移動し、鉛直方向に沈下。
- A2側パラペットは背面側に押し込まれて損傷。
- 支承部に水平力及び引張力が作用し、支承の取付ボルトで破壊。
- A1-P1間の桁フランジ断面変化部で座屈。

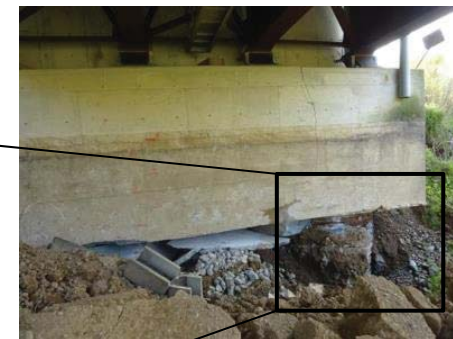
写真-3 A1橋台の基礎の露出

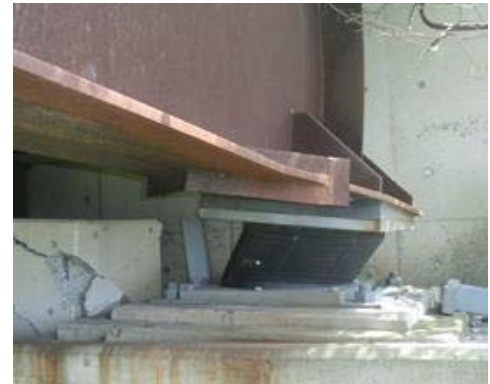
写真-3 A1橋台ゴム支承上
の下フランジの変形

- 地盤の変状により、各下部構造は水平方向に移動。
- ゴム支承に最大で弾性範囲を超える残留変形。
- ゴム支承に生じた残留変位の方向にずれ。
- 横変位拘束構造、ジョイントプロテクター、パラペットの損傷状況から、ゴム支承には設計変位を超える応答は生じていないと考えられる。

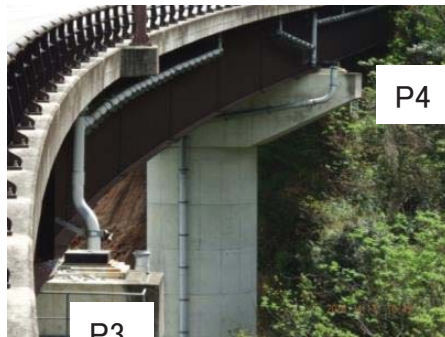
写真-3 桁の残留変位
