ゲルバーひんじ部補強吊り部材脱落の対応事例

2. 湯岡橋のひんじ部損傷事例と対策

本橋は、国道27号福井県小浜市に位置する7径間単純ゲルバー式RCT桁（図-1）の橋梁で、昭和11年に竣工しました。

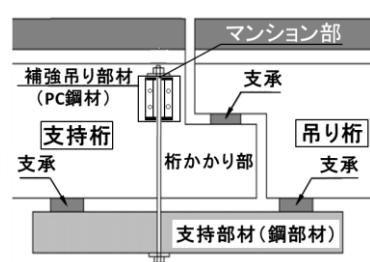
図-2 吊り桁支持工法

平成9年にひんじ部耐荷力向上のため、補強吊り部材（PC鋼材）により支持部材（鋼部材）を桁下に設置し、補強吊り部材を支点として吊り桁荷重を支持桁に伝達させる吊り桁支持工法（図-2）が施工されました。

平成16年の定期点検時、伸縮装置に最大14mmの段差が生じ、近傍のひんじ部の補強吊り部材が左右で25mm傾斜していることが確認されました。段差の原因としては吊り桁が支持桁より浮き上がっていることから、補強吊り部材のPC鋼材緊張時に緊張力が均等に揃っていなかったことが想定されました。

補強方法としては、吊り桁支持部材をすべて鋼板で補強し、補強吊り部材（防食処理）も桁かかり部損傷時の張力で規格を決定し、吊り桁が変位しない様に緊張管理し施工しました。また、他の破断しなかつた吊り桁補強部材（PC鋼材、ブランケット等）や支持部材についても全て交換しました。
