アルカリ骨材反応が生じたPC橋の調査、診断と対応事例

2. 明橋の概要

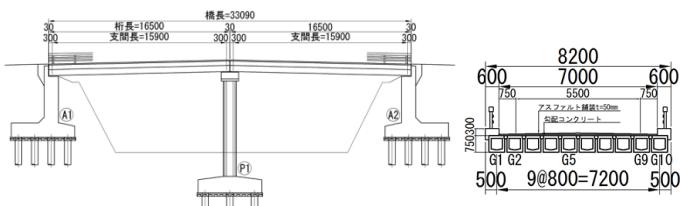
図-1 明橋の橋梁一般図

対象の明（あきら）橋は、茨城県常総市にあるそれぞれ長さが16.5mのプレテンPC中空床版が2連からなる橋長33mの橋で、昭和58年に竣工しました（図-1）。なお、竣工から今まで床版防水は行われていませんでした。

平成21年の橋梁点検時に、PC桁側面および下面全面、舗装面の一部に橋軸方向のひび割れが確認されました。舗装面のひび割れについて、その後の開削調査によりPC桁上面のひび割れが起点となり、同じ位置で舗装が全厚ひび割れているも

ASRは、水の介在により反応が促進されることから、遮水が重要です。ただし、コンクリートの内在水分を封じ込めると新たな水分の供給がなくとも反応が続く恐れがあることに注意する必要があります。上記を踏まえ本橋では、以下の対策を実施しました(図-1)。

1)雨水の供給遮断を目的として床版防水、伸縮装置取替による止水機能の回復、ひび割れ補修、コンクリート表面保護を実施
