鋼トラス橋のコンクリート埋込み部材の腐食への対応事例

2. 富山県砺波大橋の補修事例

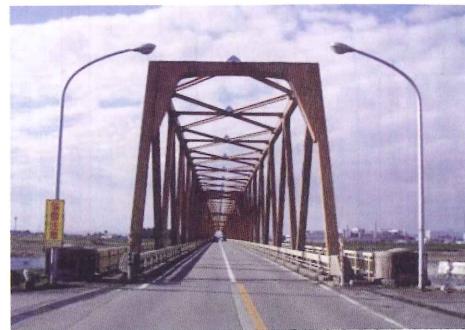
図-1 砧波大橋

本橋は富山県管理の主要地方道坪野小矢部線にある鋼3径間連続下路トラス橋（橋長460m、昭和44年完成）である（図-1）。注意喚起を受けて平成19年度に埋込み部材の一部を床版はつり調査で確認したところ、き裂や断面欠損はないものの、図-2に示すように最大約5mmの腐食による板厚減少が生じていた。図-3に本橋の埋込み部材の腐食に対して適用した調査・施工のフローを示す。

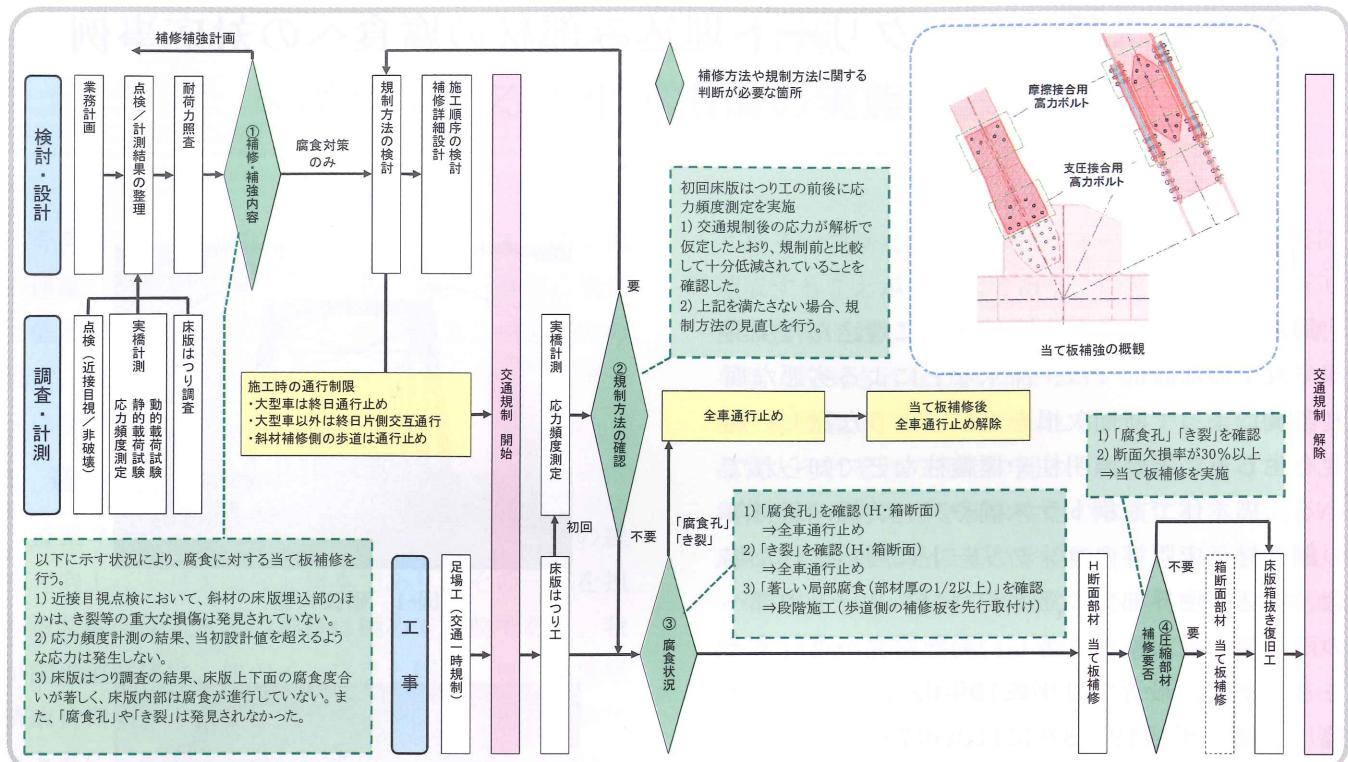
図-3 調査・施工フロー

調査の結果、未調査の埋込み部以外には、き裂や著しい腐食などの重大な異常はなく、確認された橋の現況を考慮して構造解析と応力計測を実施した。その結果を反映して未調査の埋込み部材の調査手順、補修・補強方法や施工手順の決定を行った。

既設の鋼橋の鋼材は溶接性に劣る場合が多く、またトラス斜材のように常時大きな応力が作用する部材への溶接は施工時の安全性や溶接品質確保の面で課題があり、一般には採用できない。そのため、本橋でも高力ボルト接合による当て板での断面補修とした。

事前調査や解析結果を踏まえ、はつり調査時の交通規制条件として大型車の終日通行止め、その他を終日片側交互通行とした。また腐食が著しく厳しい応力条件にある場合には、本荘大橋の例のようにコンクリートをはつって腐食部が暴露された段階で突如破断することもある。そのため調査時に断面欠損やき裂が確認された場合は直ちに全車通行止めとするなどの判断基準を予め設定した。

また、腐食部では錆により板厚欠損の程度やき裂の有無を誤認することもあるため、はつり後はすみやかに錆除去を行い、板厚計測と状況の詳細確認を行った。また部材周りは一度に開放せず、状況を確認しながらはつり範囲を段階的に拡大することとし、例えばH型断面の部材厚の1/2以上の腐食を確認した場合にはコンクリート床版のはつりは2回に分割して行った。また暴露された部材の負担を低減し、万一の破断時に連鎖的な破壊するなどの全体系への悪影響を回避するため、同時施工は3格点以上離すなど事前検討の結果を踏まえた管理基準に従って実施した。
