## 鋼部材の疲労き裂について（その2）－鋼製橋脚隅角部－

### 2. 国道1号東山高架橋の損傷事例

#### 2.1 概要

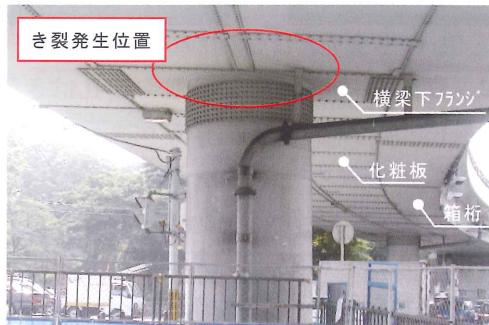
図-1 東山高架橋

一般国道1号の東山高架橋（橋長559.1m、3径間連続鋼ラーメン他、1967年竣工）の直径約3mの円柱型中間橋脚で、横梁と柱の接合部の複数箇所で縦方向に最大845mmの大規模なき裂が発見されました（図-1、2）。発見直後は隅角部の溶接構造の詳細や発見された以外のき裂の有無が不明であったことから、梁部崩壊の危険性も完全には否定できず直ちに仮支柱を設置して安全を確保する一方、他橋脚も含め緊急調査を実施しました。

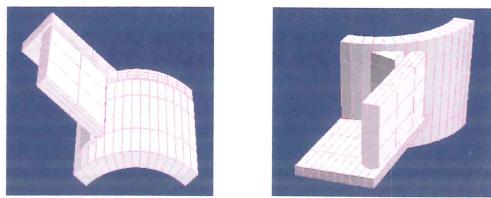
図-4 板組の異なる円柱の接合構造の例

溶接部では板組の異なる各種の接合構造（図-4）が存在する一方で、外観だけから接合構造の詳細を推定することは一般に困難であり、き裂を生じたりその疑いがある場合の緊急性の判断や補修・補強工法の検討にあたっては十分な調査で接合構造の詳細を明らかにすることが不可欠です。
