土木研究所資料 第4311号

ひび割れ損傷の生じた既設PC橋の調査  
および実橋載荷試験  
—明橋他1橋の調査および実橋載荷試験—

平成27年11月

国立研究開発法人土木研究所  
構造物メンテナンス研究センター  
橋梁構造研究グループ

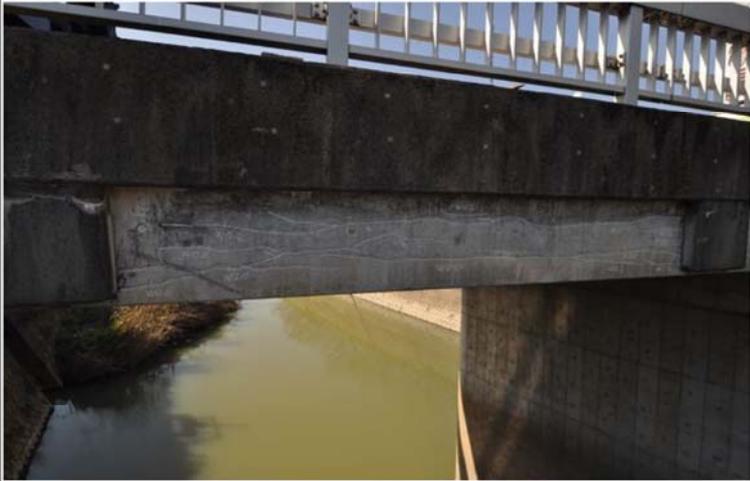
構造物名 明橋
	写真番号 : 4 A1-P1 上流側側面 ひび割れ状況

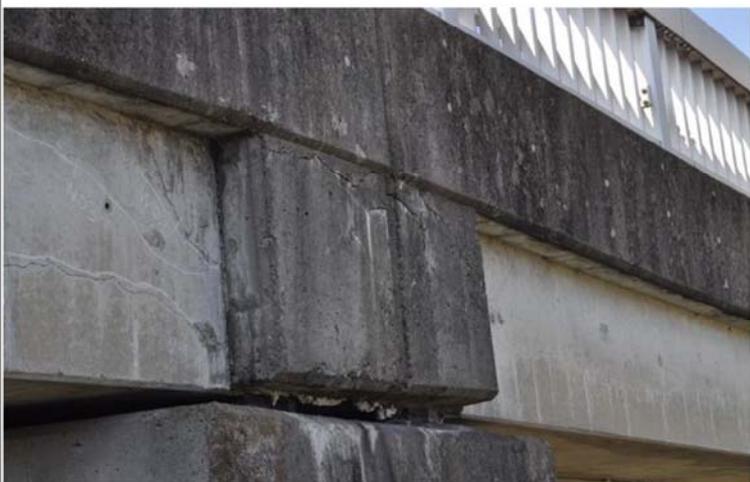
構造物名 明橋
	写真番号 : 5 A1-P1, P1-A2 上流側保護コンクリート ひび割れ状況

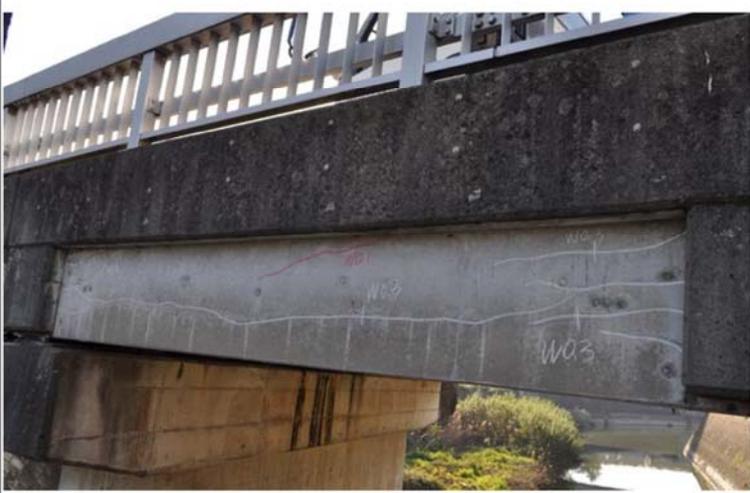
構造物名 明橋
	写真番号 : 6 P1-A2 上流側側面 ひび割れ状況

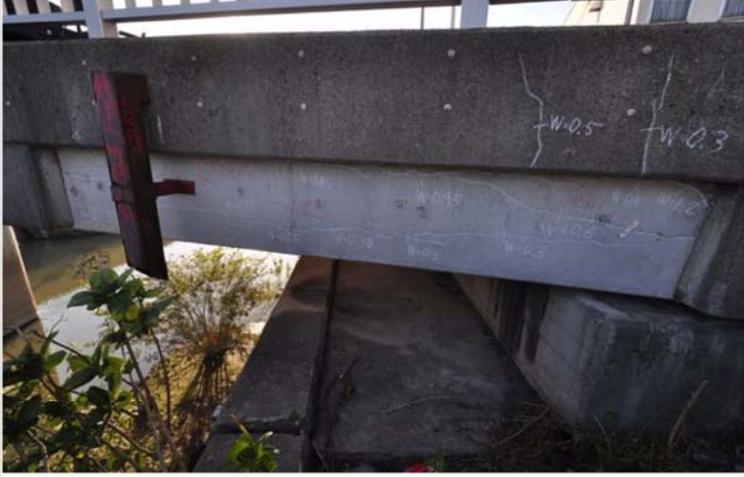
構造物名	明橋
	写真番号 : 10	
	P1-A2 上流側側面 ひび割れ状況

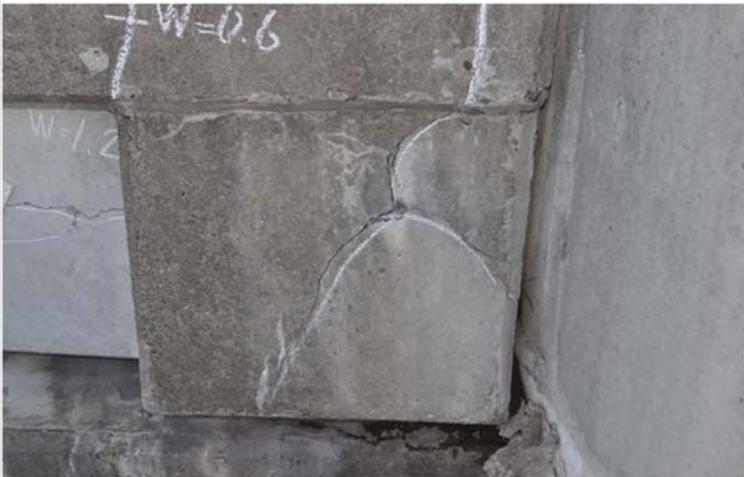
構造物名	明橋
	写真番号 : 11	
	P1-A2 上流側保護コンクリート ひび割れ状況

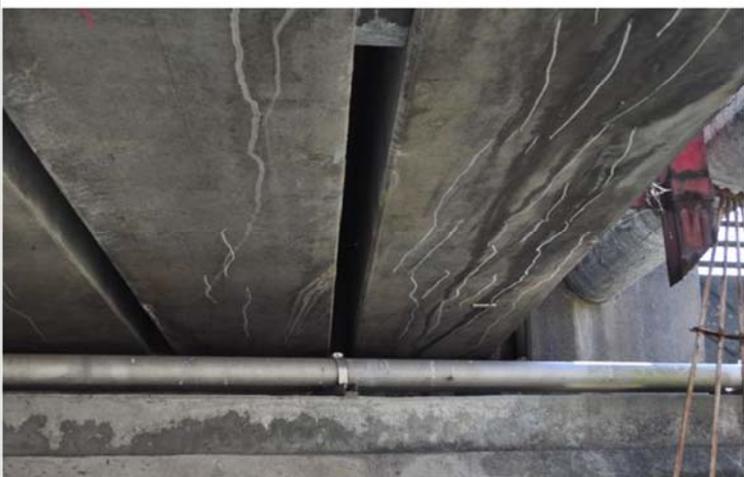
構造物名	明橋
	写真番号 : 12	
	A1-P1 床版 ひび割れ状況

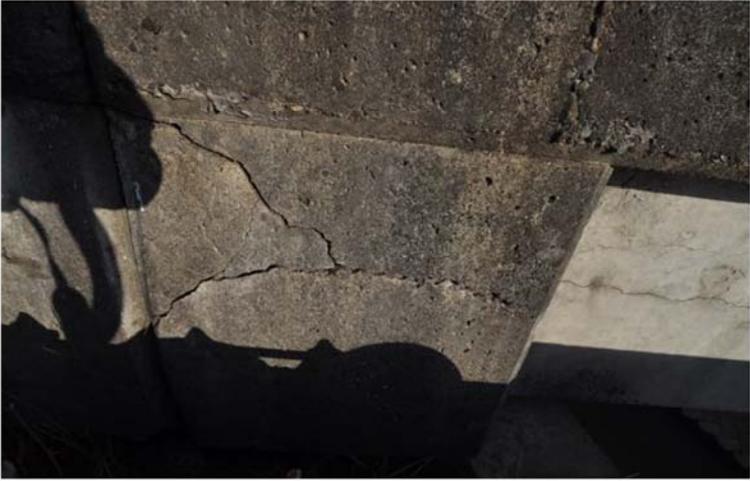
構造物名	明橋
	写真番号 : 40	
	A1-P1 下流側保護コンクリート ひび割れ状況

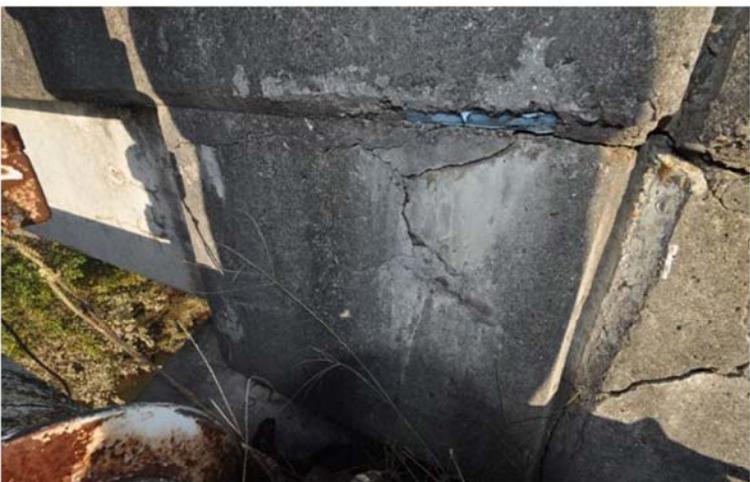
構造物名	明橋
	写真番号 : 41	
	P1-A2 下流側保護コンクリート ひび割れ状況

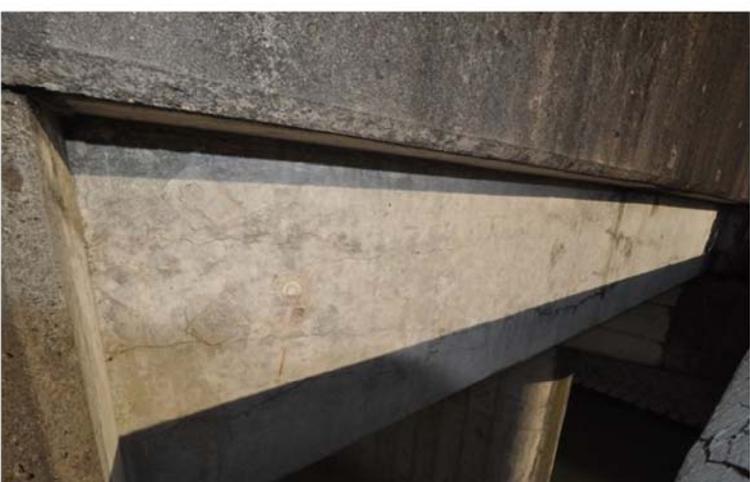
構造物名	明橋
	写真番号 : 42	
	P1-A2 下流側側面 ひび割れ状況

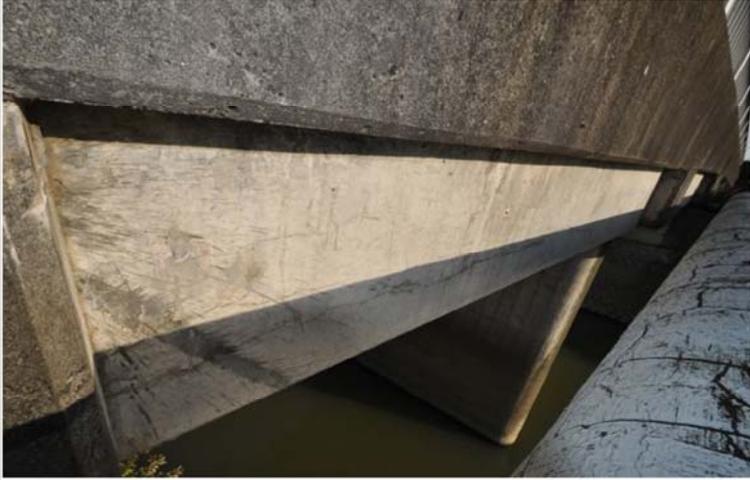
<table border="1"> <tr> <td>構造物名</td> <td>明橋</td> </tr> </table>	構造物名	明橋
	構造物名	明橋	
	写真番号 : 43		
	P1-A2 下流側側面 ひび割れ状況

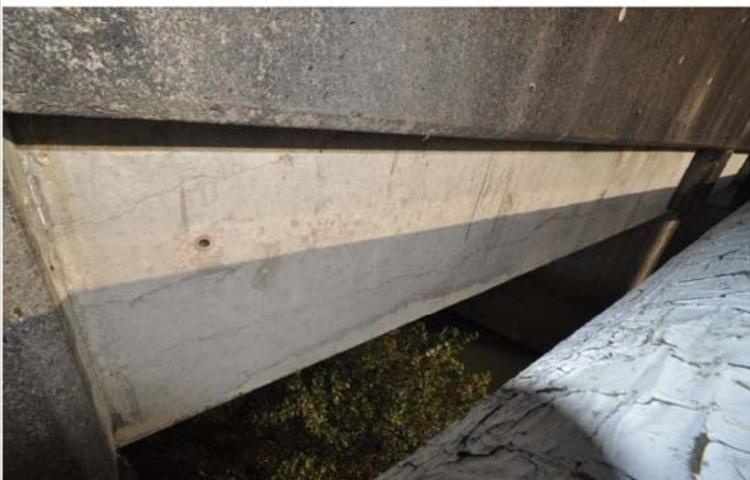
<table border="1"> <tr> <td>構造物名</td> <td>明橋</td> </tr> </table>	構造物名	明橋
	構造物名	明橋	
	写真番号 : 44		
	P1-A2 下流側側面 ひび割れ状況

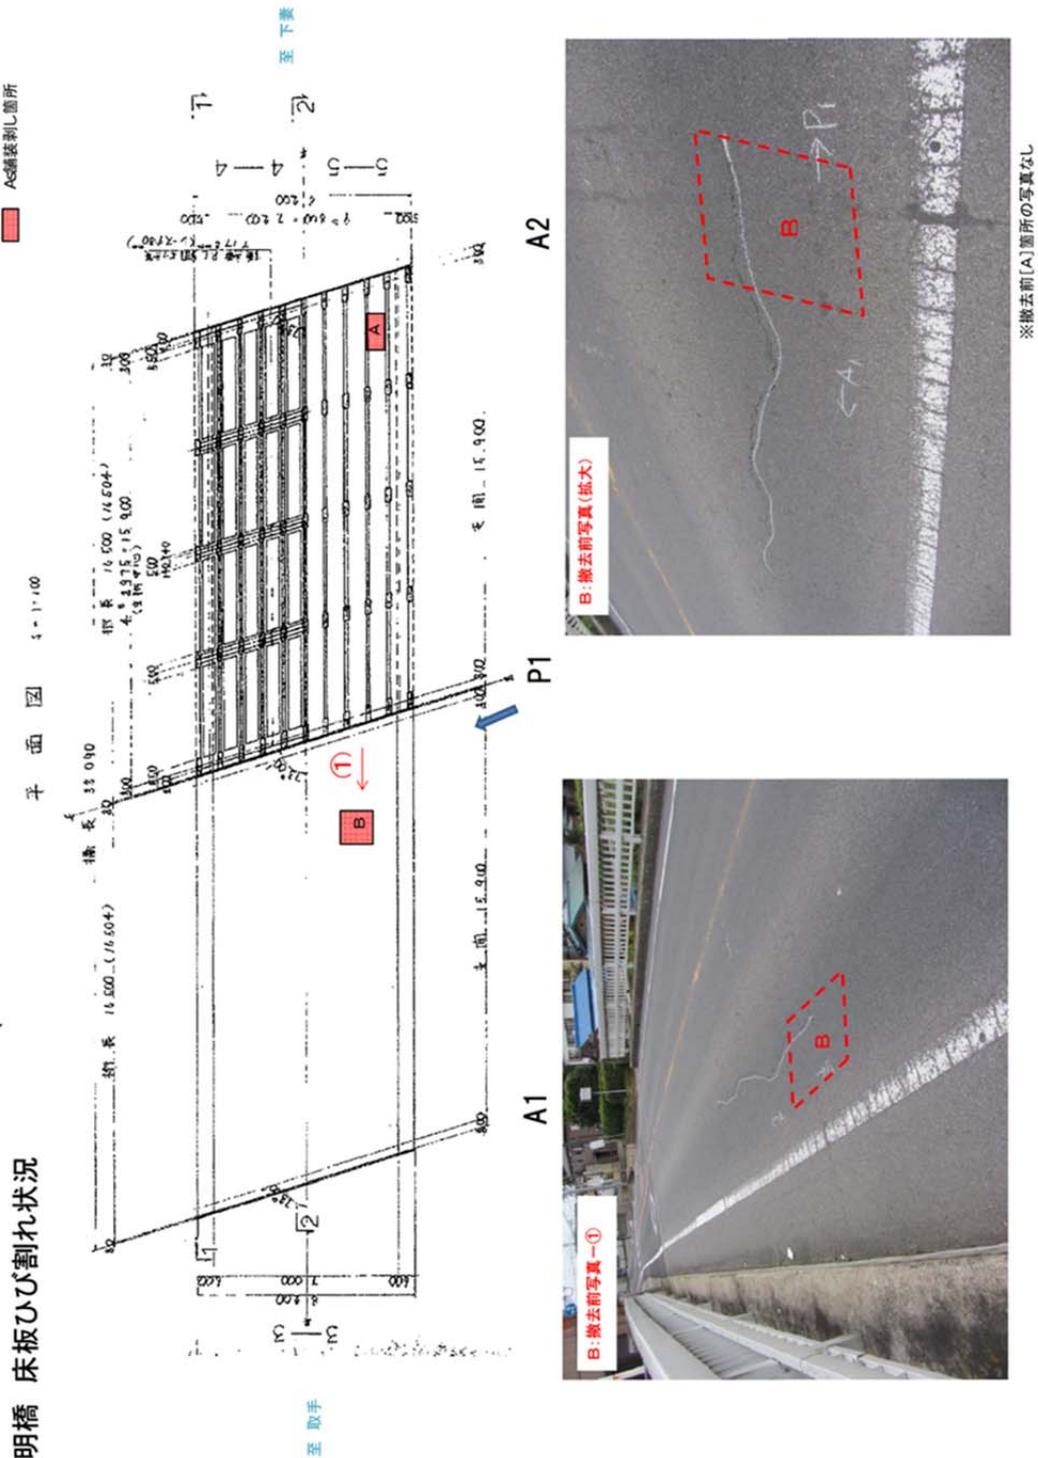
図-3.2.2 橋面はつり調査(平成24年10月27日)

橋面のアスファルト舗装に橋軸方向のひび割れが見られたことから、平成24年10月に管理者が実施した橋面はつり調査に立会い、桁上面の状況を確認した(図-3.2.2)。はつり箇所における桁上面には、ひび割れ幅0.1~0.3mmの橋軸方向のひび割れが見られた(写真-3.2.16、写真-3.2.17)。また、桁上面で剥離したコンクリート表面には、骨材周辺や剥離面に沿って白色の滲出物(写真-3.2.18)が見られた。

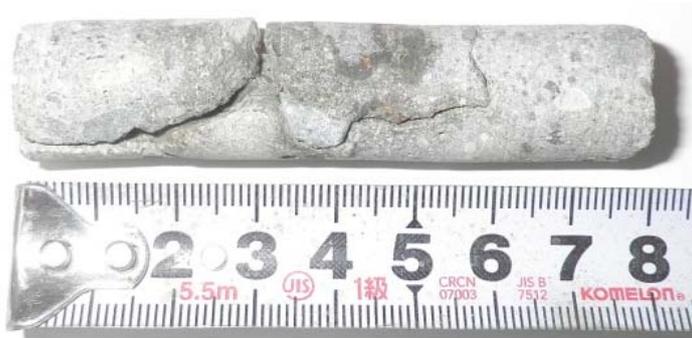
写真- 3.3.2 No.4 採取位置でのコア外観

※No.2・No.3・No.5 ではひび割れが途中から孔壁外へ進展し、ひび割れ先端を確認することはできなかった。No.4 では棒形スキャナの機械的特性から先端部の約 30mm は撮影できないため、採取したコア (写真- 3.3.2) からひび割れ先端を確認した。

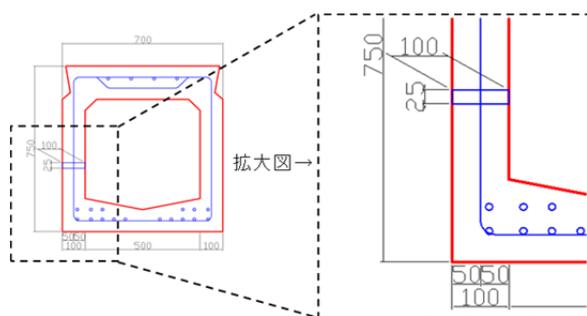
図- 3.3.3 削孔箇所の配筋概要

桁側面のひび割れ深さ調査の結果、コア番号 No.1～No.6 のうち、ひび割れ先端を確認した No.1・No.4・No.6 の結果から、ひび割れ深さは 50mm 程度で、竣工図面によるスターラップのかぶりは 50mm (図- 3.3.3)、鉄筋探査によるスターラップのかぶりは 43～50mm であることから、ひび割れ深さは概ねスターラップ位置程度と考えられる。

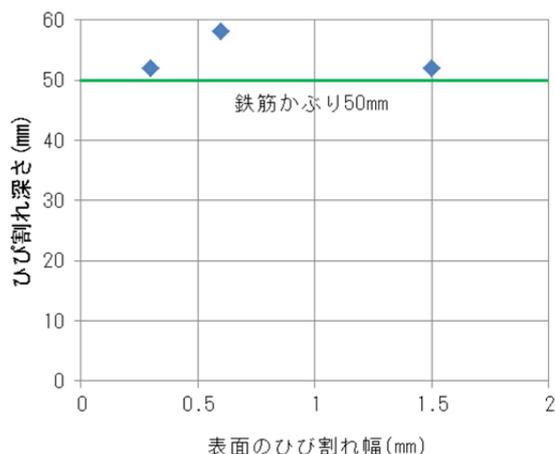
図- 3.3.4 表面ひび割れ幅とひび割れ深さ

また、表面ひび割れ幅とひび割れ深さには、図- 3.3.4 に示すように相関が見られなかった。

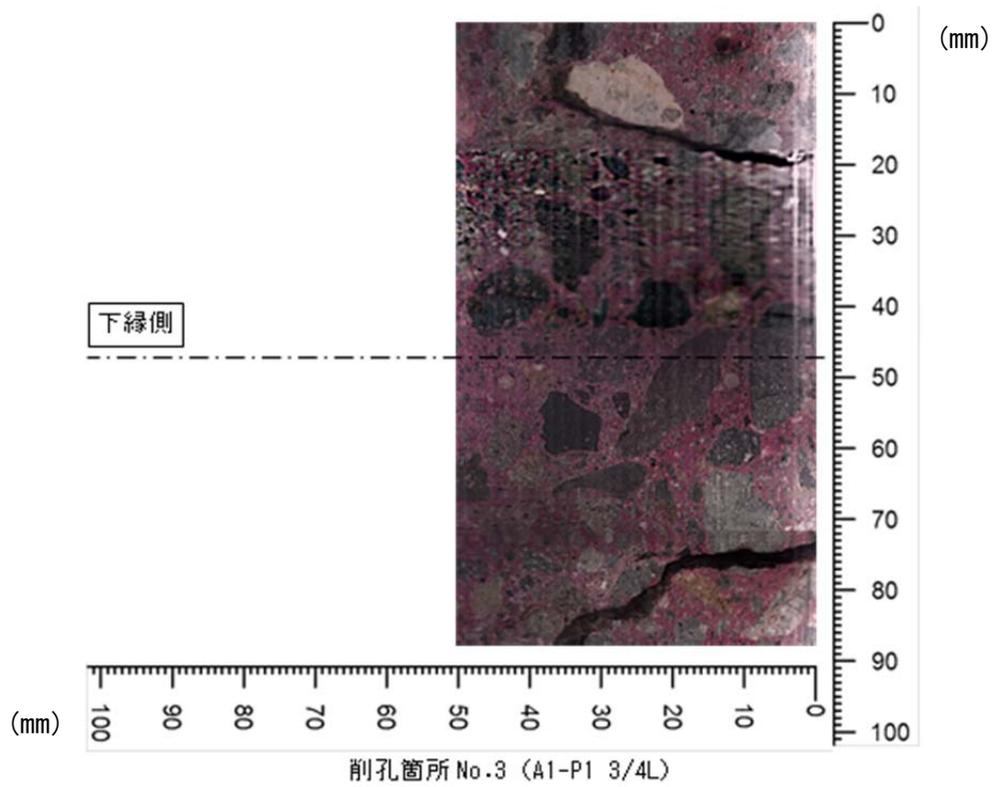
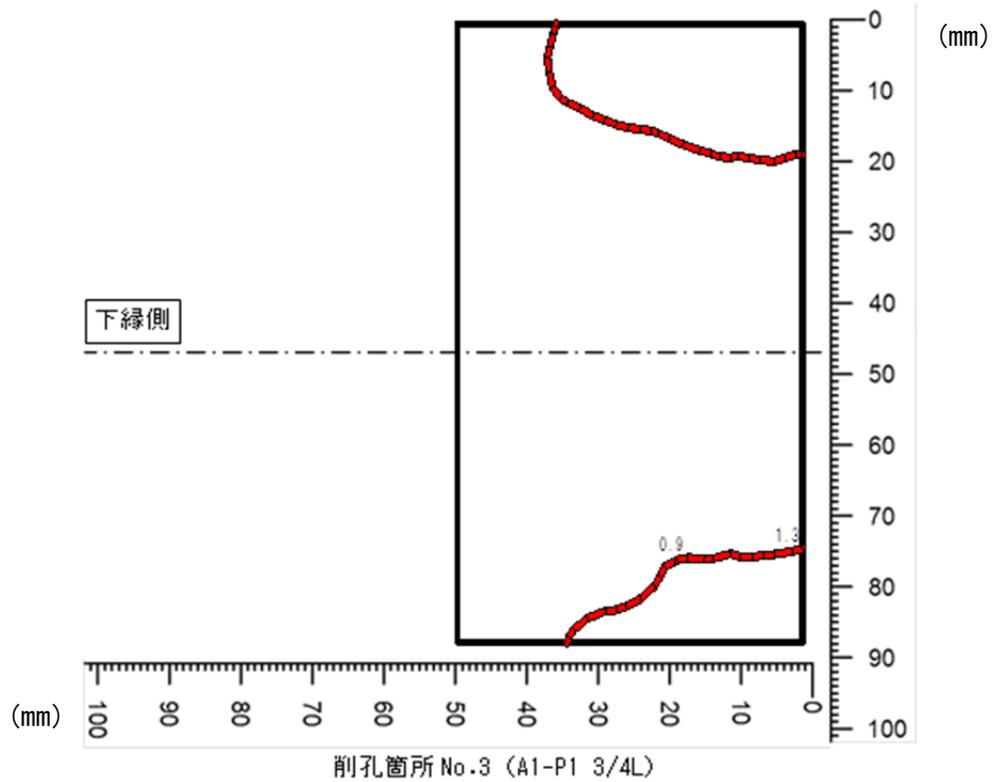
図- 3.3.7 棒形スキャナ撮影画像とひび割れスケッチ図 (NO.3)

コア番号	削孔箇所	コア削孔長 (mm)	表面ひびわれ幅 (mm)	ひびわれ深さ (mm)	竣工図面による かぶり (mm)	中性化深さ (mm)	備考
No.1	第径間 (A1-P1) 1/8L付近 G10桁左側面	82	1.5	52	50	1mm未満	
No.2	第径間 (A1-P1) 1/4L付近 G10桁左側面	95	1.2	(43)	50	1mm未満	ひび割れの先端は孔壁下側へ進展
No.3	第径間 (A1-P1) 3/4L付近 G10桁左側面	85	1.3	(49)	50	1mm未満	ひび割れの先端は孔壁上側へ進展
No.4	第2径間 (P1-A2) 1/4L付近 G10桁左側面	77	0.6	58	50	1mm未満	ひび割れの先端をコアにて確認
No.5	第2径間 (P1-A2) 3/4L付近 G10桁左側面	79	1.3	(47)	50	1mm未満	ひび割れの先端は孔壁下側へ進展
No.6	第2径間 (P1-A2) 7/8付近 G10桁左側面	86	0.3	52	50	1mm未満	
No.7	第1径間 (A1-P1) 3/4付近 G1桁右下面	130	—	—	—	1mm未満	桁内滞水調査
No.8	第2径間 (P1-A2) 1/4付近 G10桁左下面	140	—	—	—	1mm未満	桁内滞水調査

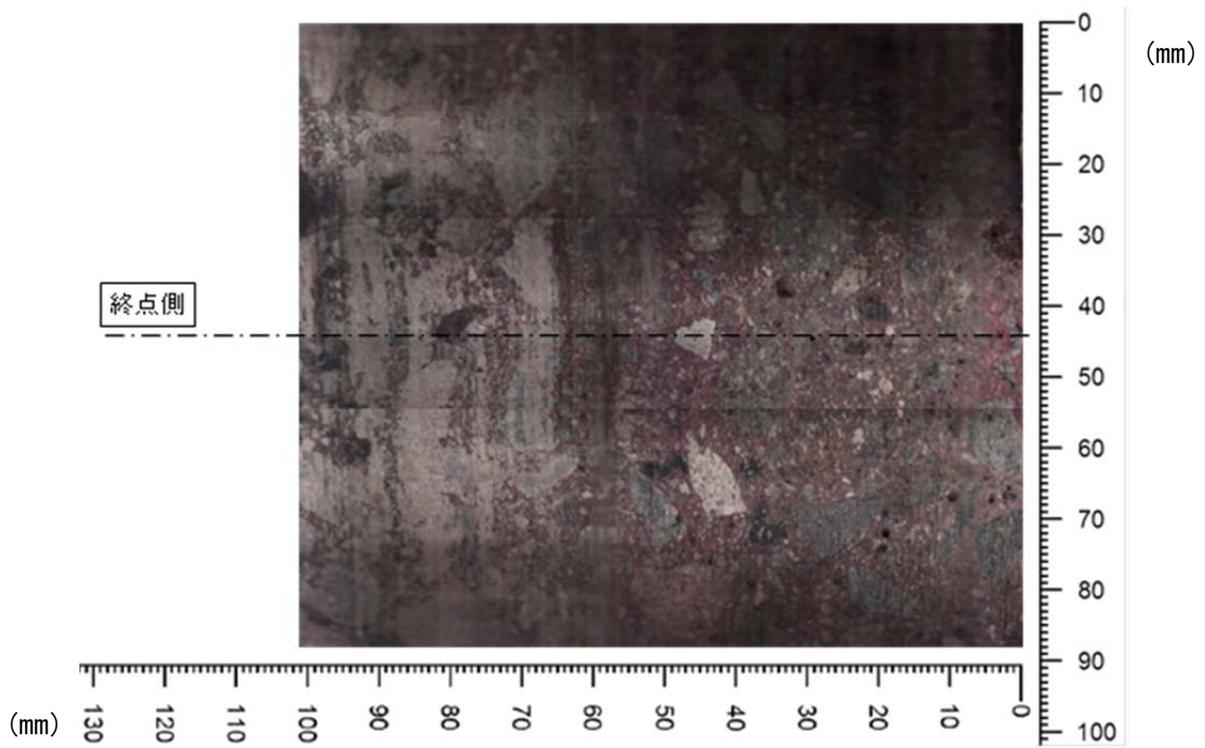
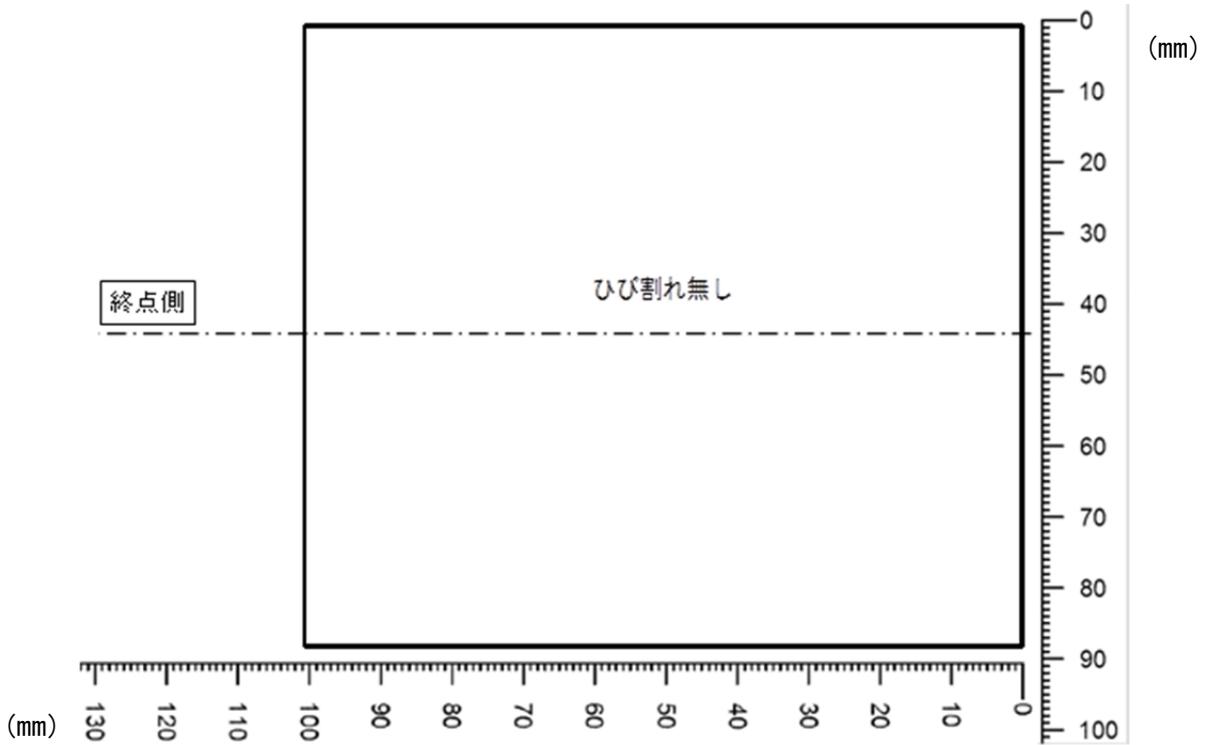
図- 3.3.12 棒形スキャナ撮影画像とひび割れスケッチ図 (NO.8)

桁内滞水状況調査の結果、桁下面からコア削孔した No.7・No.8 では、桁内に内型枠（発泡スチロール）を確認した。削孔箇所からは、漏水等の水の存在が認められないことから、桁内に滞水はしていないと考えられる。

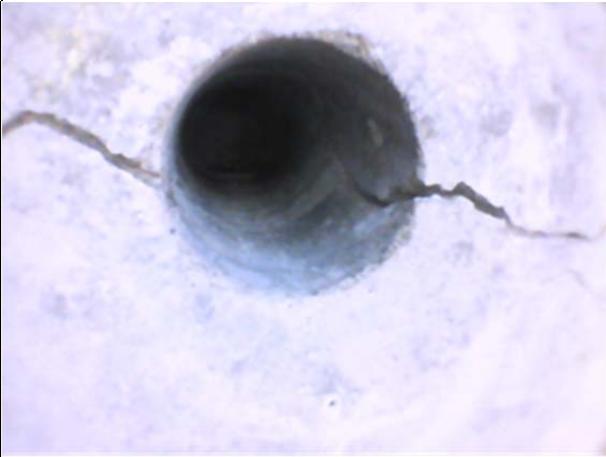
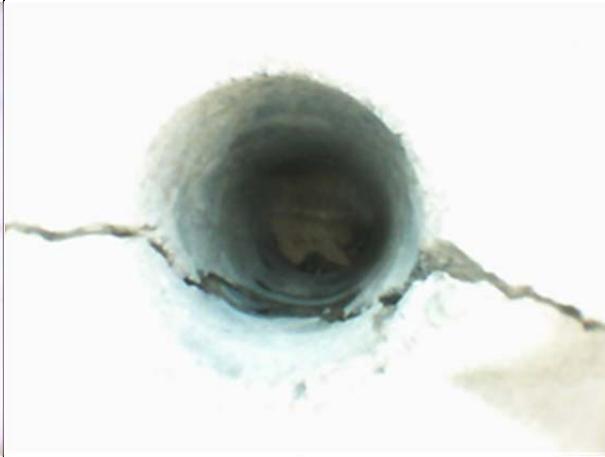
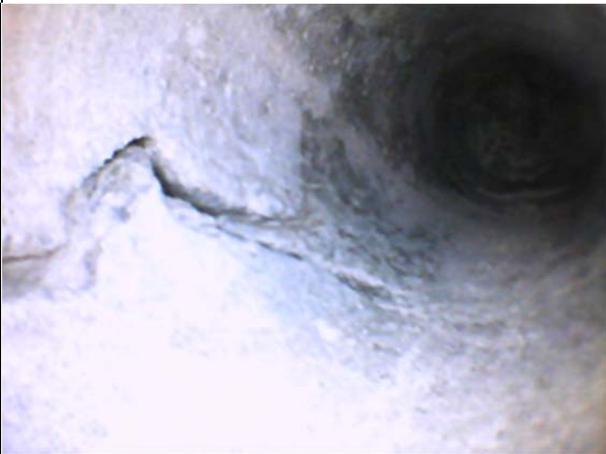
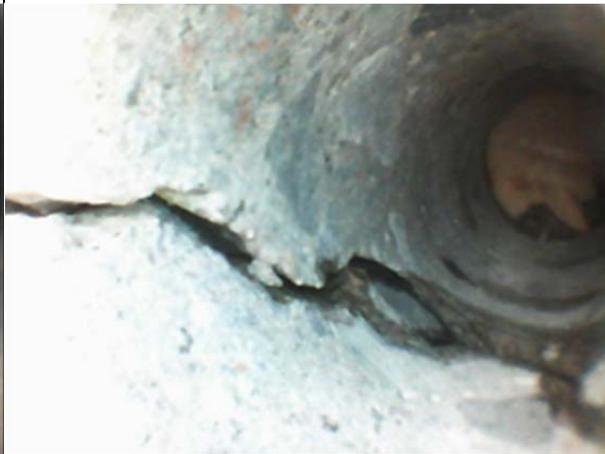
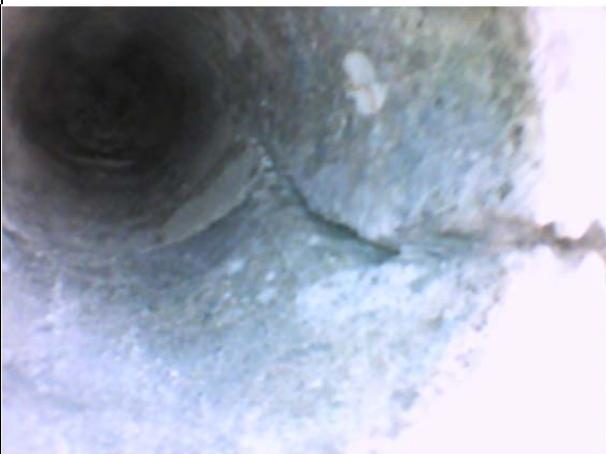
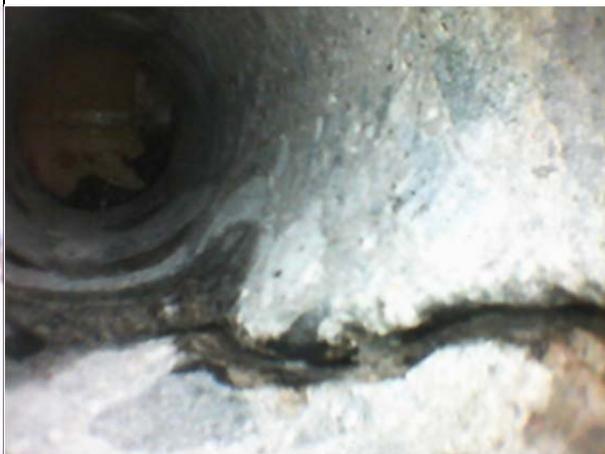
写真- 3.3.3 CCDカメラによるコア削孔内の孔壁の状況 (No.1・No.2)

孔内ひび割れ状況	孔内ひび割れ状況

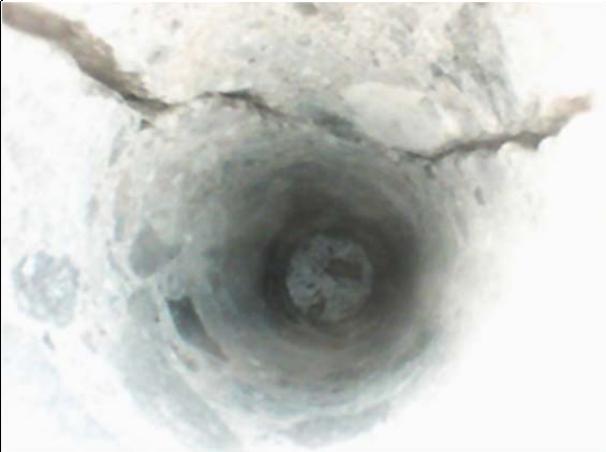
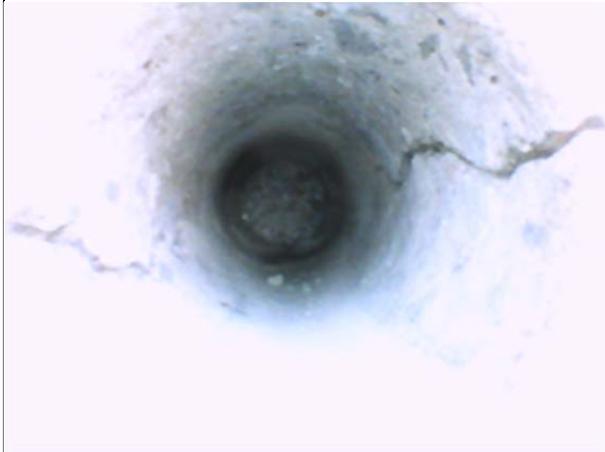
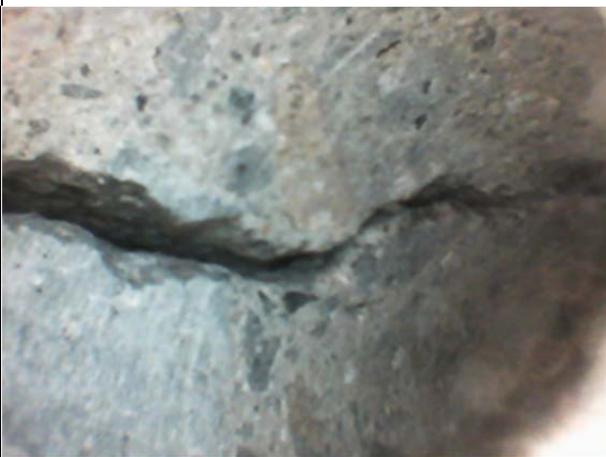
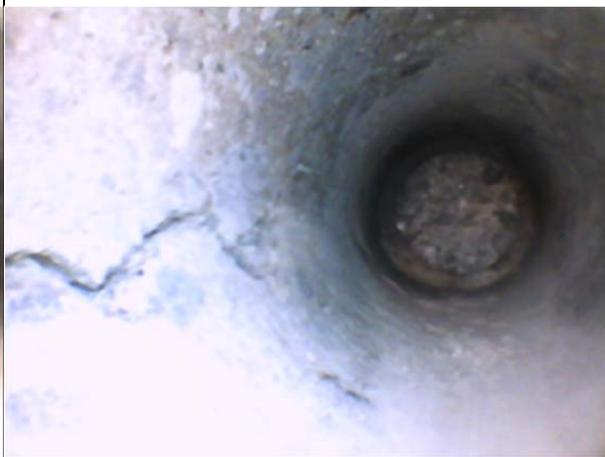
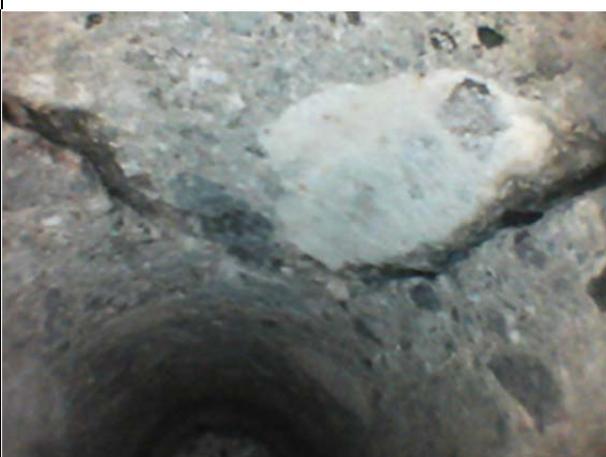
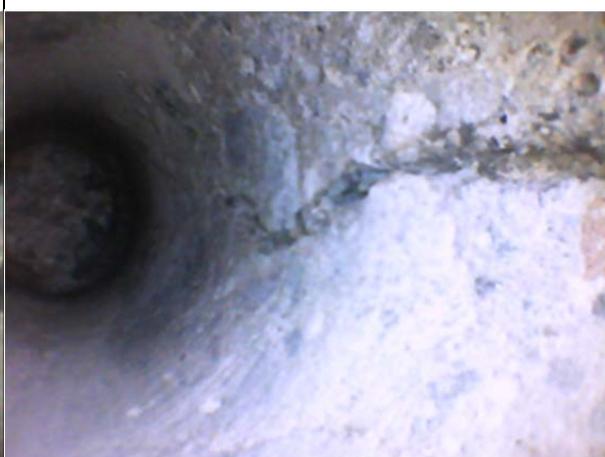
写真- 3.3.4 CCDカメラによるコア削孔内の孔壁の状況 (No. 3・No. 4)

<p data-bbox="368 1346 614 1379">孔内ひび割れ状況</p>

<p data-bbox="975 1346 1220 1379">孔内ひび割れ状況</p>

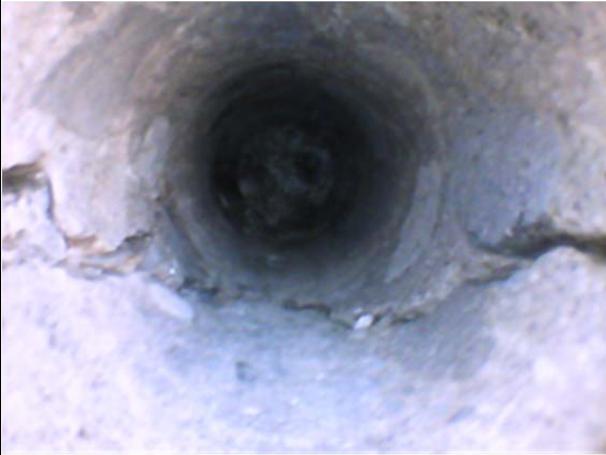
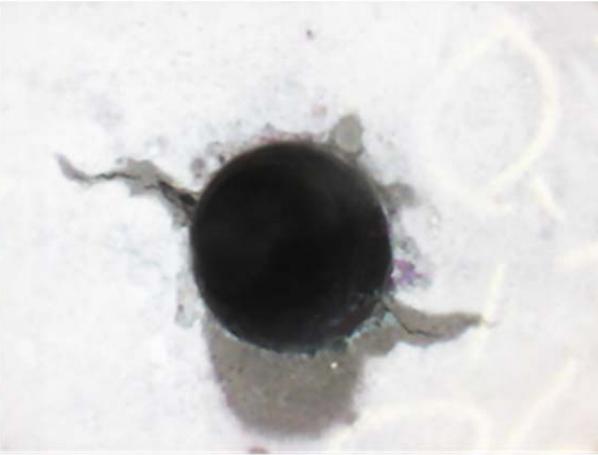
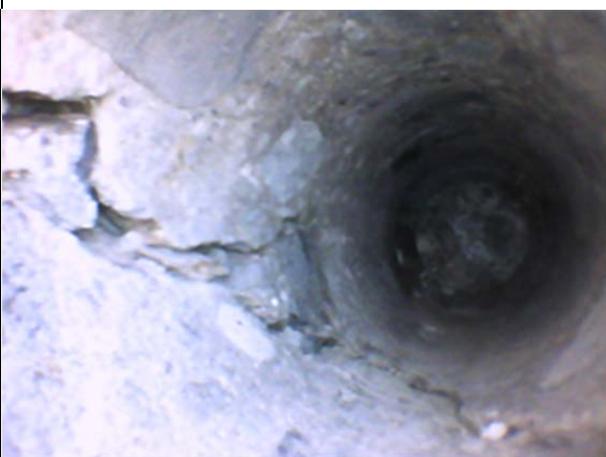
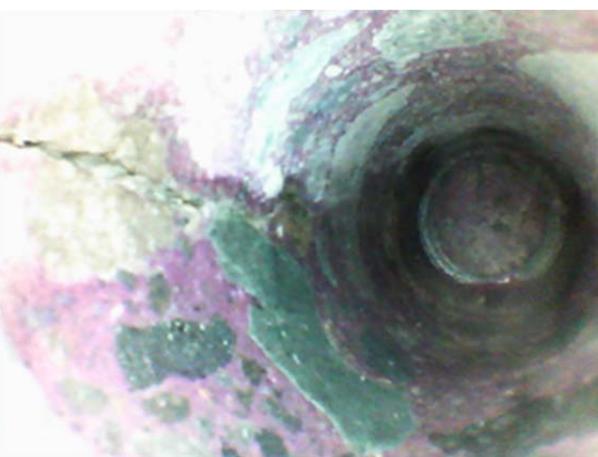
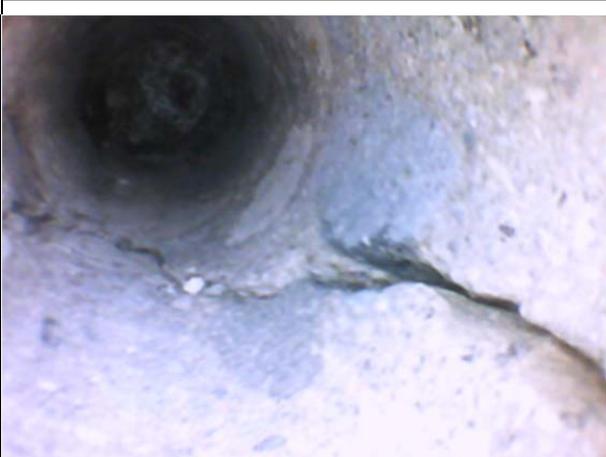
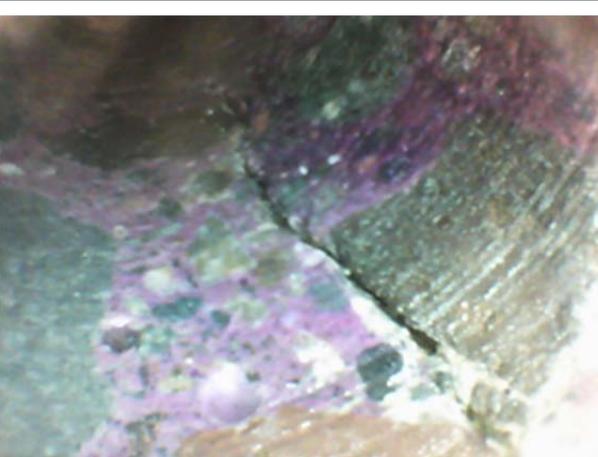
写真- 3.3.5 CCDカメラによるコア削孔内の孔壁の状況 (No.5・No.6)

孔内ひび割れ状況	孔内ひび割れ状況

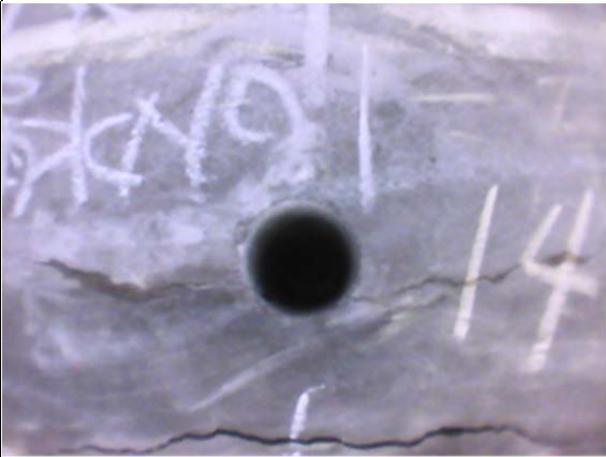
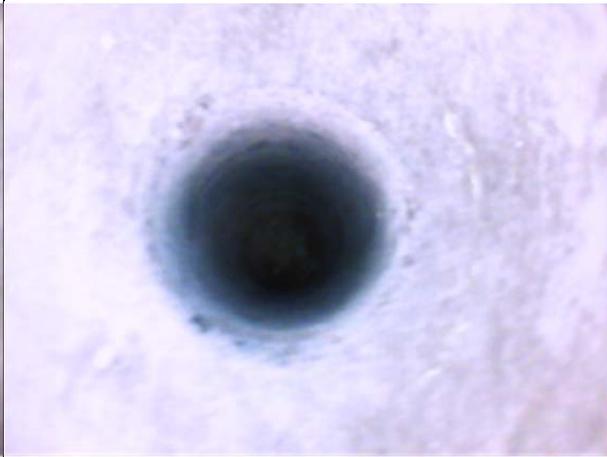
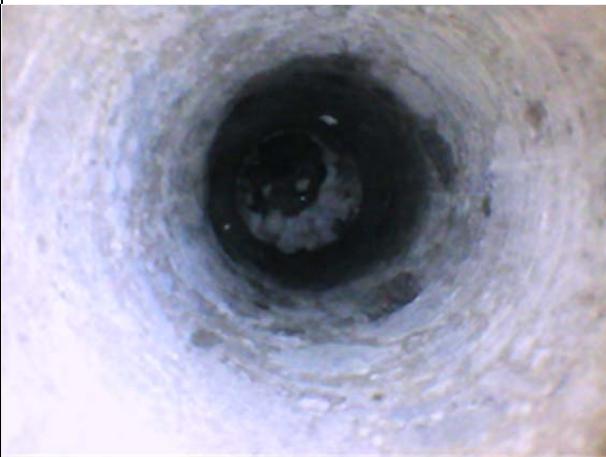
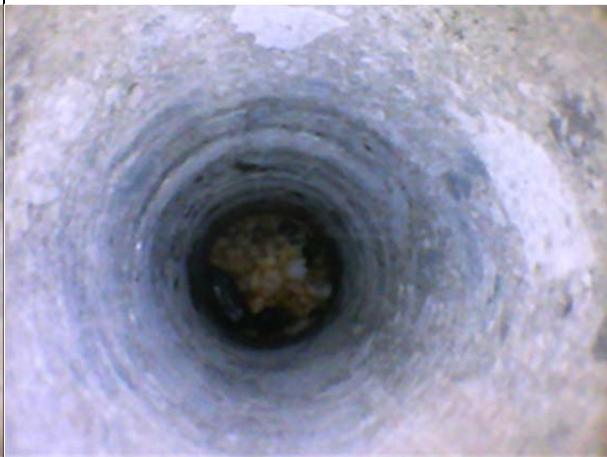
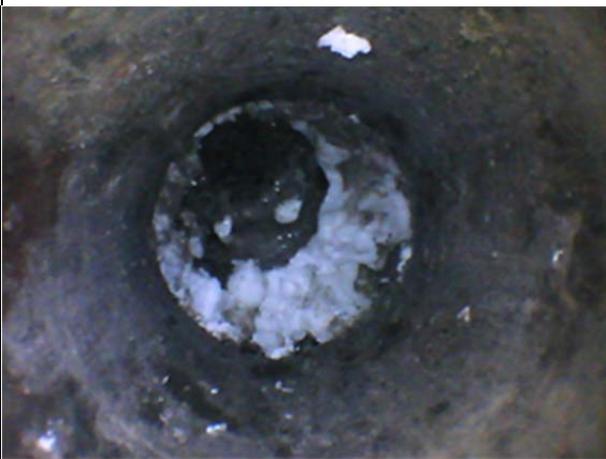
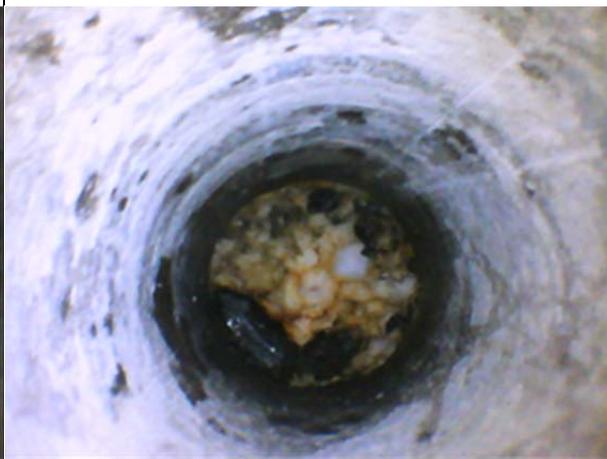
写真- 3.3.6 CCDカメラによるコア削孔内の孔壁の状況 (No.7・No.8)

孔内状況(ひび割れなし)	孔内状況(ひび割れなし)

孔内状況(内型枠：発泡スチロール)	孔内状況(内型枠：発泡スチロール)

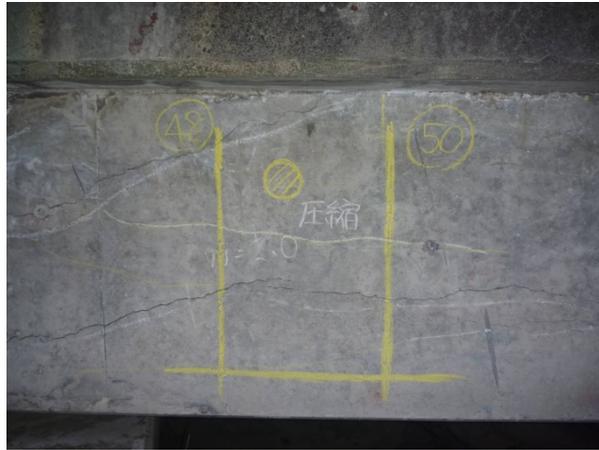
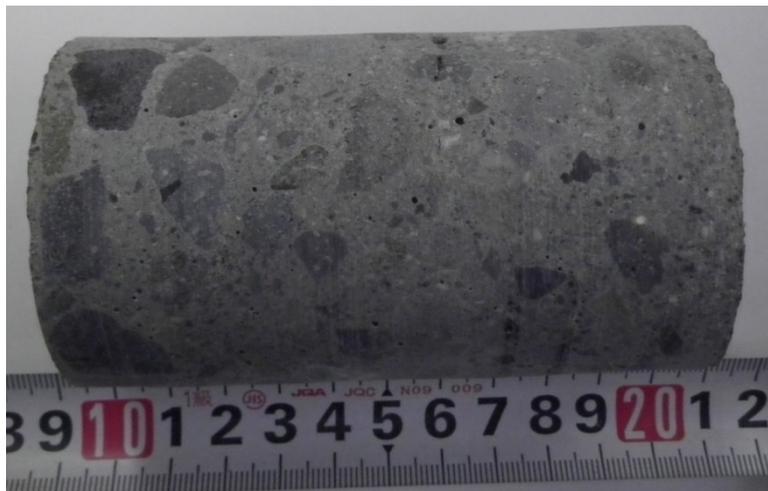
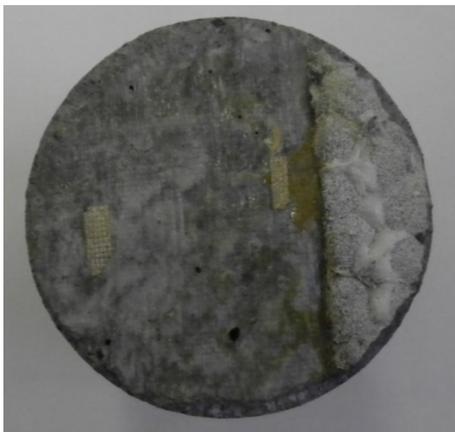
a) A 1 付近圧縮試験用コア採取位置

明橋の採取コアは、桁側面の全体にわたって橋軸方向ひび割れが発生しているため、比較的ひび割れが少なくコア採取がしやすいA 1付近から採取した。

圧縮強度の試験値は、表- 3.3.4 のように、設計基準強度以上の値を示した。試験値と2012年制定土木学会コンクリート標準示方書における設計強度と静弾性係数の関係(図- 3.3.14)を比較すると、ひび割れが多い付近(劣化部)のコアの静弾性係数は、設計強度に対する弾性係数に対して5~6割程度の値を示した。これは、ASRによって発生した微細なひび割れにより、静弾性係数の低下が生じているものと考えられる。

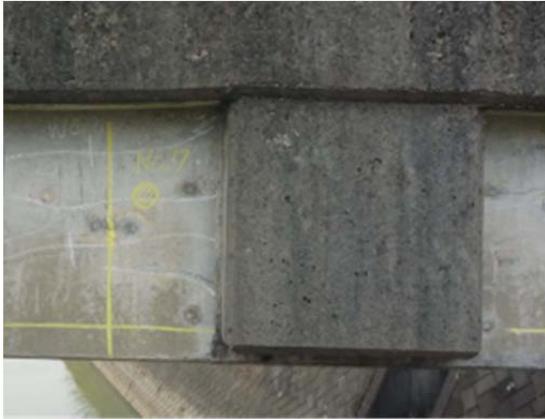
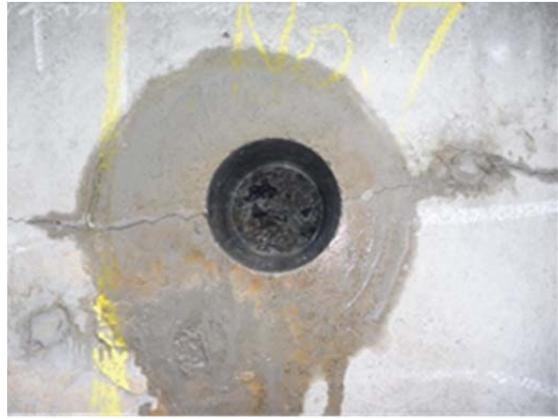
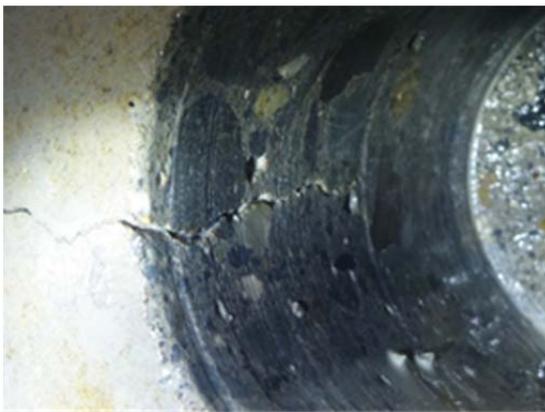
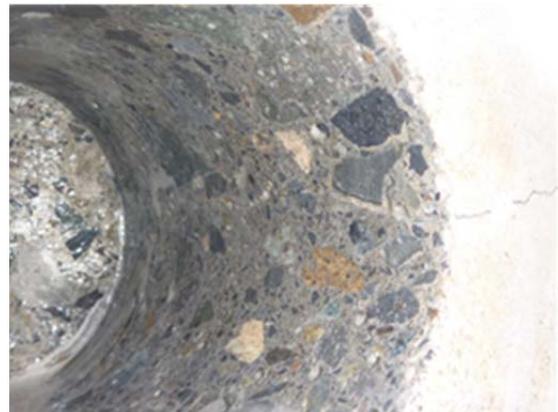
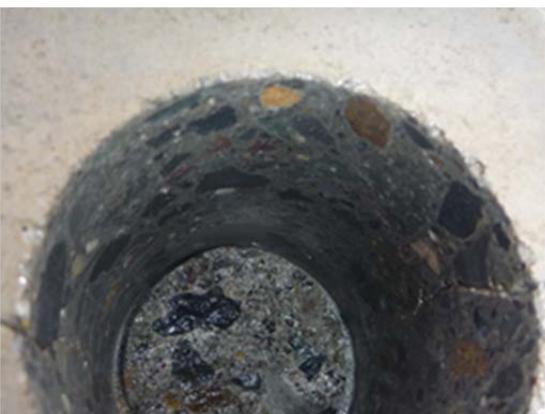
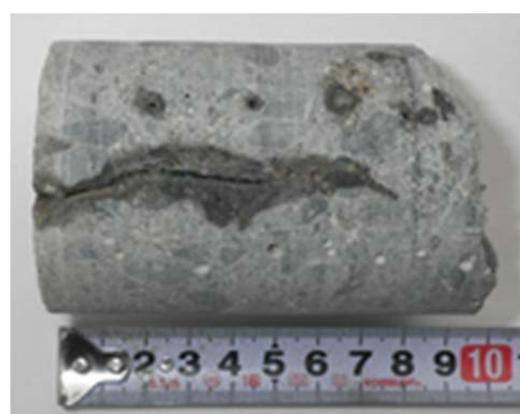
写真- 3.3.8 明橋 コア（ASR 調査用）採取位置およびコア外観状況

明橋では、ASR 調査として、採取したひび割れを含むコア（ASR 調査用）の外観調査と表面分析を行った。状況を写真- 3.3.8 に示す。

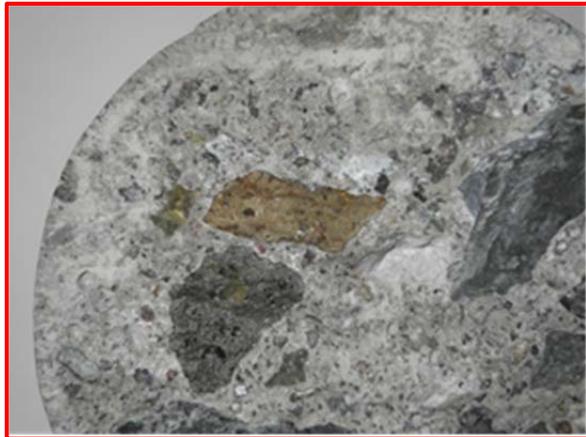
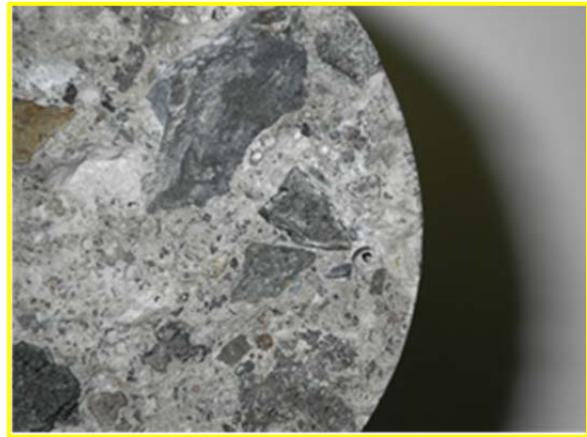
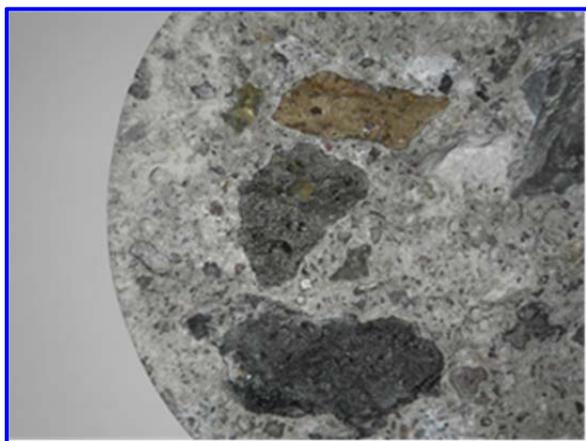
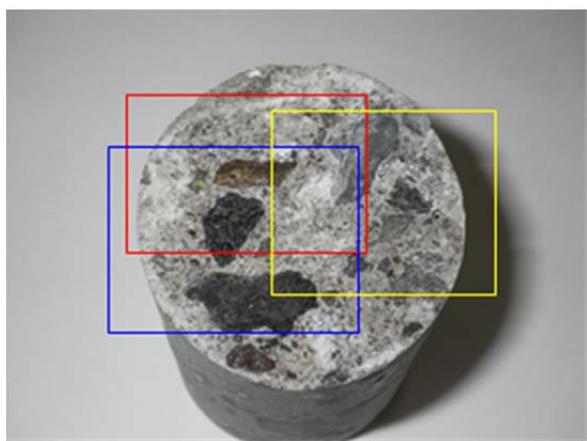
写真- 3.3.9 コア外観状況（先端破断面）

コアの外観調査は、表面分析に先立ち、室内にて数日間高湿状態で封函した後に行った。コアの外観状況を写真- 3.3.9、写真- 3.3.10 に示す。骨材周辺の一部において透明なゲル状の滲出物が見られ、乾燥状態で放置したところ、透明なゲル状の滲出物は白色の固化物質に変化した。

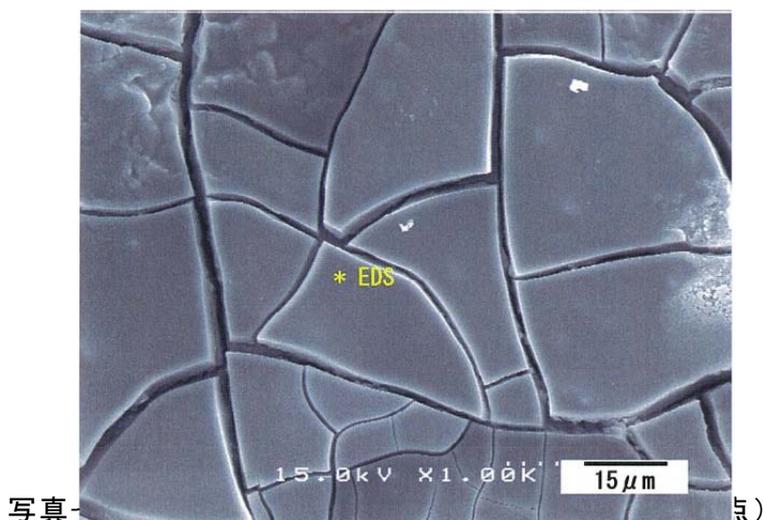
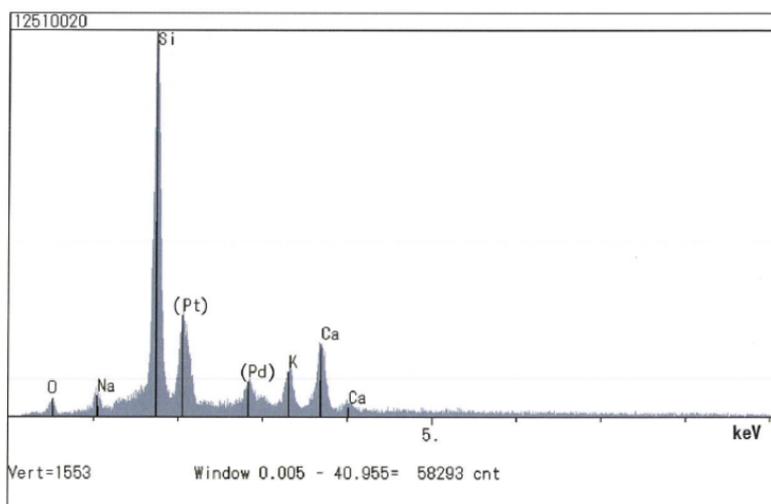
図- 3.3.15 EDS による構成元素の定性分析結果

写真- 3.3.11 から、骨材周辺の一部に見られた滲出物は、一般的に確認されている ASR 生成物の典型的な形態 (ゼリー状) を呈していた。滲出物は、図- 3.3.15 のとおり、Si (ケイ素) を主成分とし、他に Ca (カルシウム)、K (カリウム) および Na (ナトリウム) を含んでいる。ゼリー状の形態と Si を主成分とすることから、骨材周辺の滲出物は ASR により生成したゲルであると判断した。

以上により、明橋における橋軸方向のひび割れは、ASR によるものと考えられる。

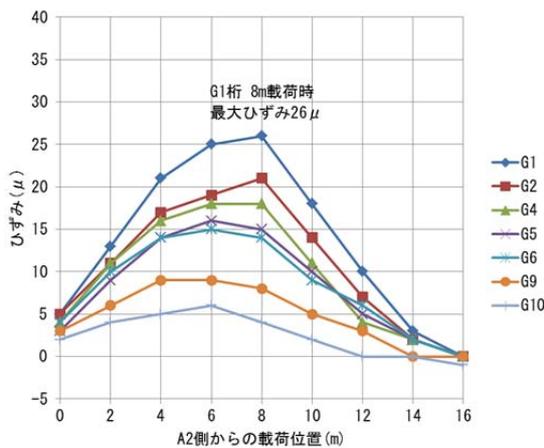
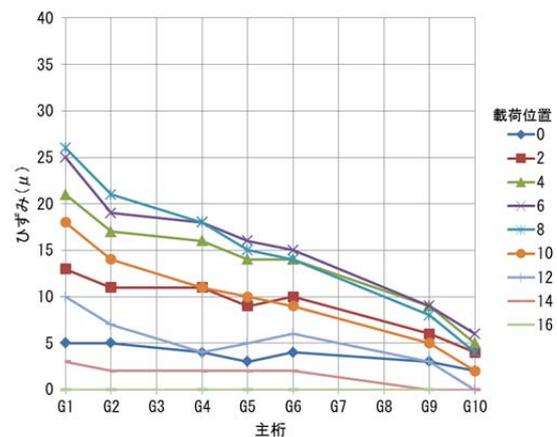
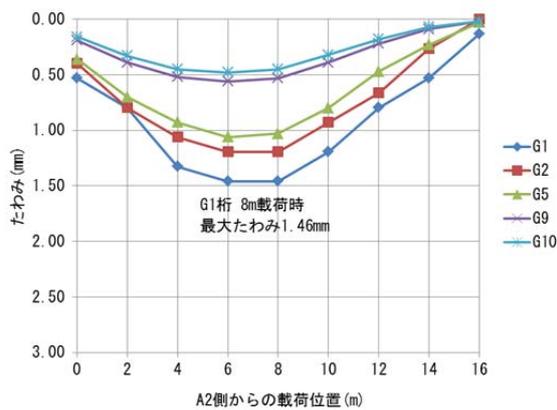
桁下面の最大ひずみは、G1 桁側荷重時で  $26\mu$ 、G10 桁側荷重時で  $24\mu$  と、解析値の  $64\mu$  に対して 40%程度であった。また、桁の最大たわみは、G1 桁側荷重時・G10 桁側荷重時ともに 1.5mm で、解析値の 4.5mm に対して 33%程度であった。

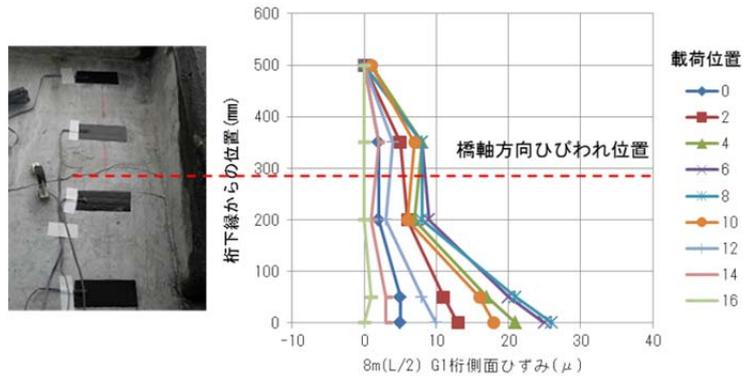
図- 3.4.9 G1桁側1台載荷時における支間中央(8m)のG1桁側面のひずみ分布

図-3.4.9からは、G1桁側面の橋軸方向ひび割れを挟んだ位置を境として、ひずみ分布の直線性が喪失している傾向がみられることから、G1桁は平面保持の仮定が成立しなくなりつつある状況にあると考えられる。

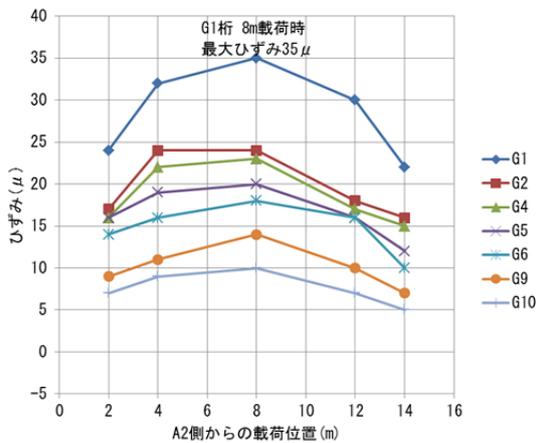
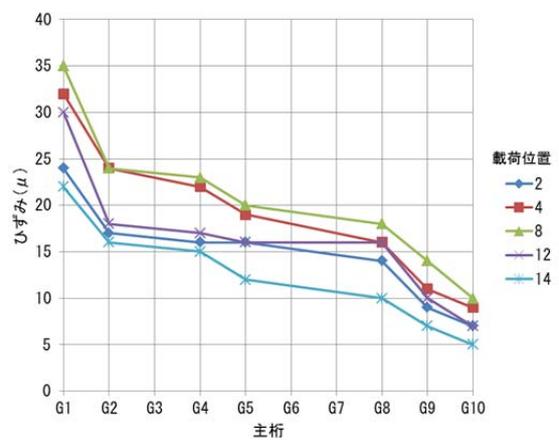
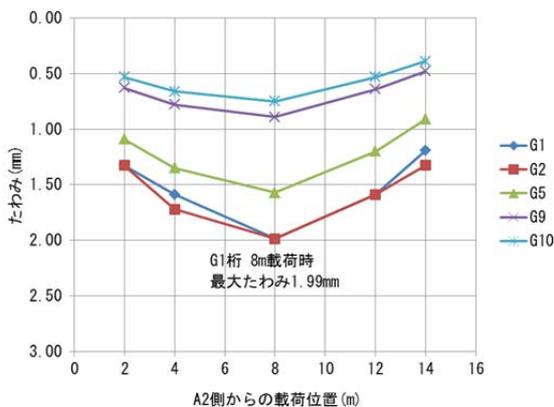
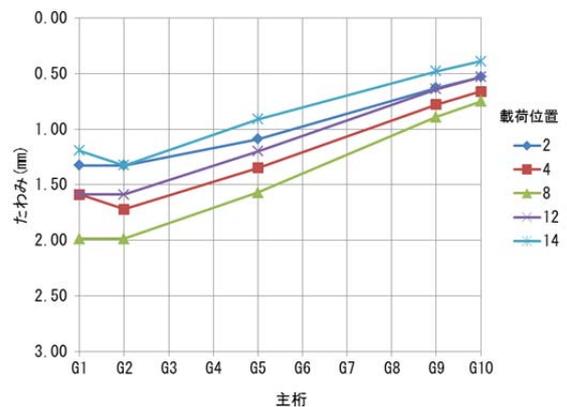
図- 3.4.18 G1 桁側 2 台 載荷時における支間中央桁下面のひずみ・たわみ

支間中央桁下面の最大ひずみは、G1 桁側 載荷時の G1 桁で  $35\mu$ 、G10 桁側 載荷時の G10 で  $29\mu$  と G1 桁で若干大きいものの、解析値の  $64\mu$  に対して 55%程度であった。また、支間中央桁下面の最大たわみは、G1 桁側 載荷時・G10 桁側 載荷時ともに約 2.0mm で、解析値の 4.5mm に対して 44%程度であった。
