土木研究所資料 第4311号

ひび割れ損傷の生じた既設PC橋の調査  
および実橋載荷試験  
—明橋他1橋の調査および実橋載荷試験—

平成27年11月

国立研究開発法人土木研究所  
構造物メンテナンス研究センター  
橋梁構造研究グループ

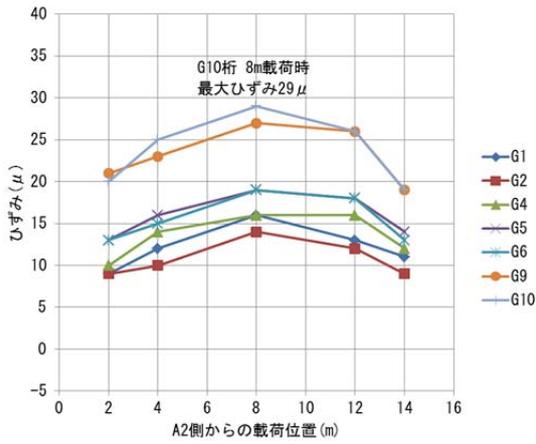
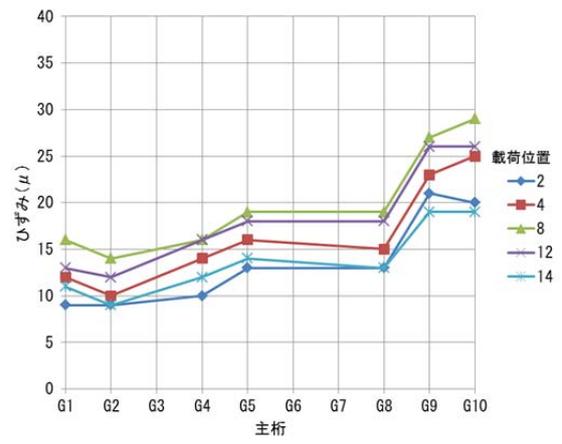
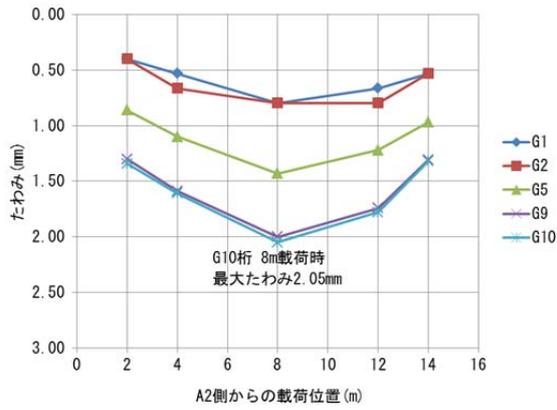
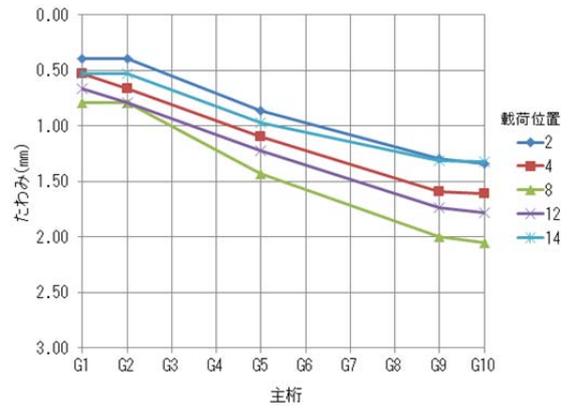
図- 3.4.19 G10桁側2台載荷時における支間中央桁下面のひずみ・たわみ

支間中央桁下面の最大ひずみは、G1 桁側 載荷時の G1 桁で  $35\mu$ 、G10 桁側 載荷時の G10 で  $29\mu$  と G1 桁で若干大きいものの、解析値の  $64\mu$  に対して 55%程度であった。また、支間中央桁下面の最大たわみは、G1 桁側 載荷時・G10 桁側 載荷時ともに約 2.0mm で、解析値の 4.5mm に対して 44%程度であった。

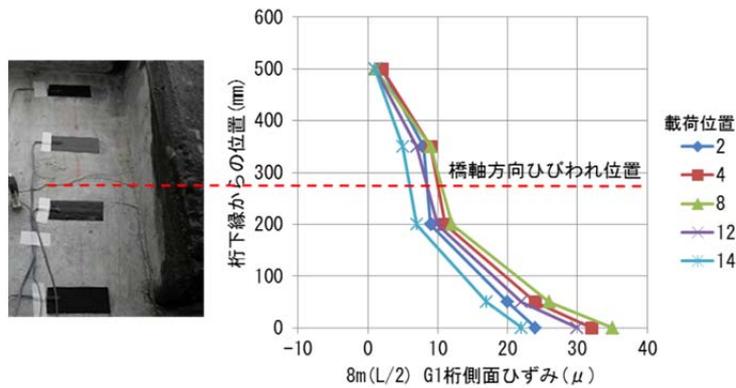
図-3.4.20 G1桁側2台載荷時における支間中央(8m)のG1桁側面のひずみ分布

図-3.4.20からは、1台載荷と同様、桁側面の橋軸方向ひび割れを挟んだ位置を境として、ひずみ分布の直線性が喪失している傾向がみられることから、G1桁は平面保持の仮定が成立しなくなりつつある状況にあると考えられる。

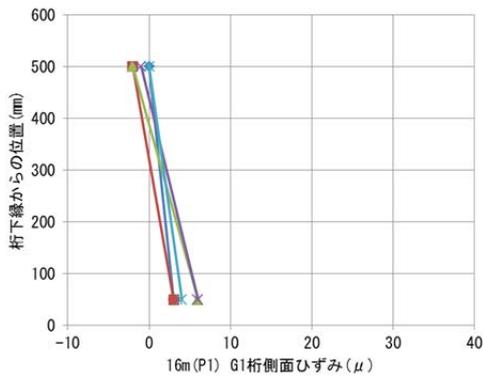
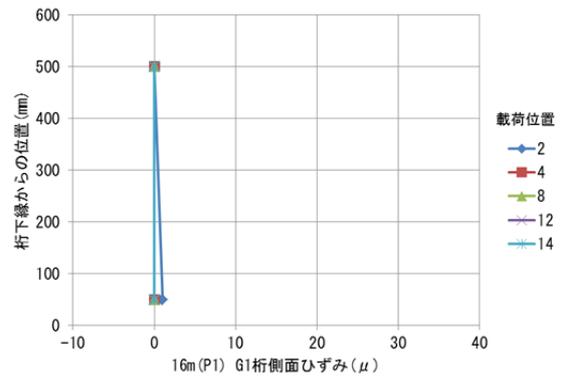
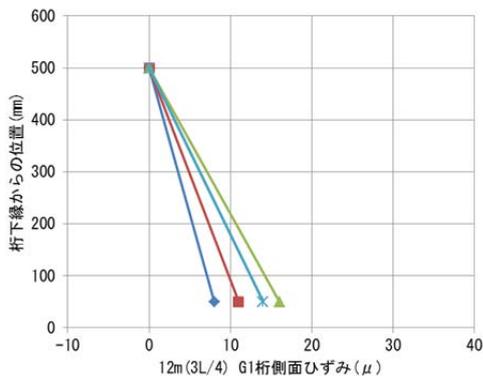
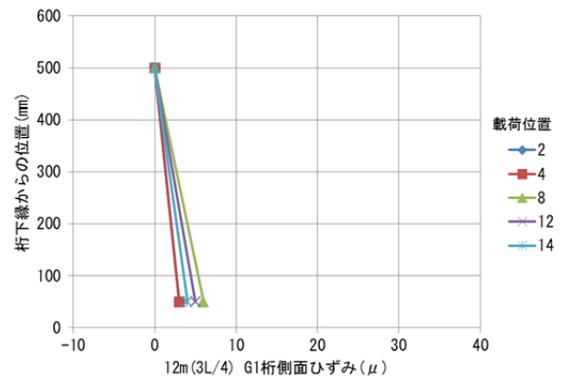
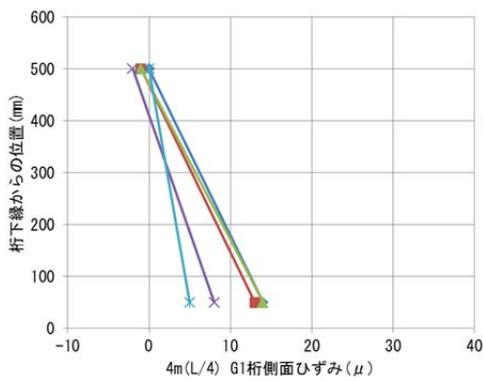
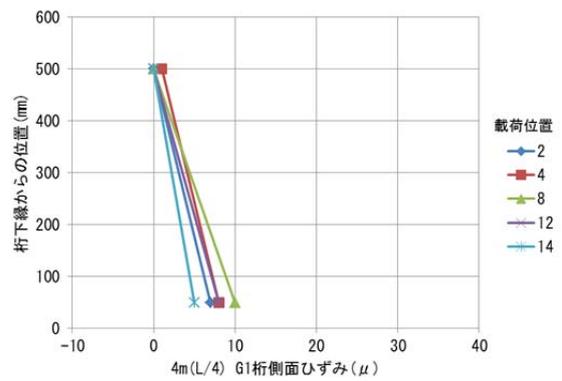
図- 3.4.22 G1桁側2台載荷時における桁側面のひずみ分布

図-3.4.22および図-3.4.23から、中立軸位置は、ひずみが0に収束している桁下縁からおよそ500mm付近と考えられる。この中立軸位置は、桁のみの中立軸位置(約380mm)より上縁側に位置することから、桁上面に位置する橋面の舗装や調整コンクリートおよび地覆等の剛性が影響しているものと考えられる。

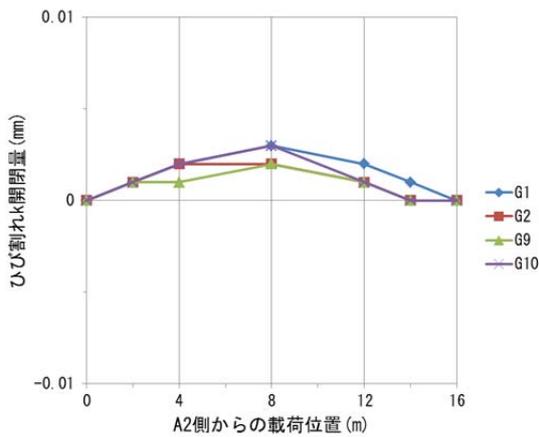
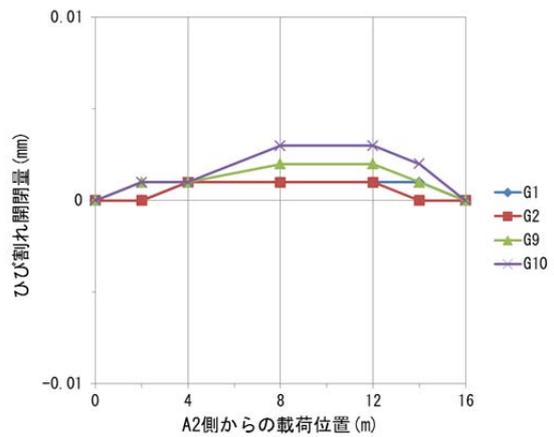
図-3.4.24 支間中央桁下面の曲げひび割れの開閉量（水平方向）

G1桁側およびG10桁側における荷重車2台による載荷では、1台載荷と同様、いずれの計測値も1/1000~3/1000mm程度の小さな応答で、載荷に伴う急な変化は認められなかった。

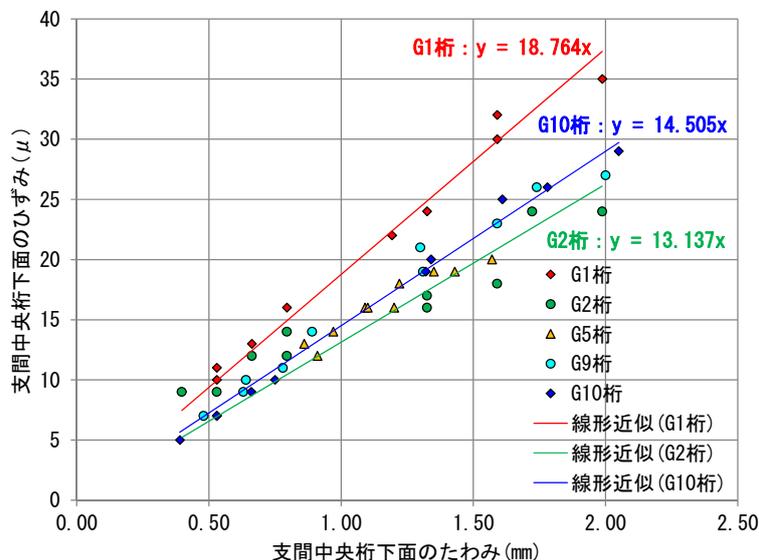
図- 3.4.29 支間中央桁下面のひずみーたわみ関係

図-3.4.29に支間中央桁下面のひずみーたわみ関係、およびG1桁、G2桁、G10桁の線形近似線を示す。図-3.4.29からは、G1桁でたわみに対してひずみが大きい傾向が見られる。このことから、他の桁よりもG1桁の断面剛性が若干低下している可能性が考えられる。

ただし、主桁のひずみ・たわみ、および外桁側面のひび割れの開閉・ズレの計測値には、線形挙動を逸脱するような載荷に伴う急激な変化が見られなかった。このことから橋梁全体系としては、橋軸方向のひび割れによる大きな剛性低下は生じていないものと考えられる。

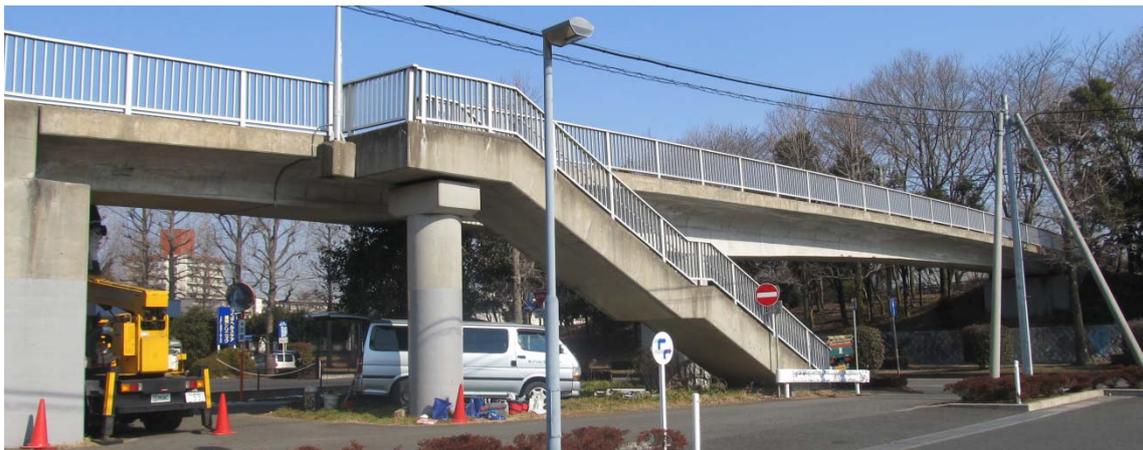
写真- 4.1.1 橋梁全景（A1 橋台側より；左側 A1 橋台）

本橋は、長寿命化修繕計画の作成にあたり、平成 22 年 11 月に管理者が実施した目視による損傷状況の調査において、以下の損傷が確認された。

- ・ P C 桁側面の全体に橋軸方向のひび割れ、ひび割れ幅は最大 3.0～3.5mm。
- ・ P C 桁下面の一部に橋軸方向のひび割れ。
- ・ 桁端部に多くの遊離石灰。
- ・ 橋面のレンガ舗装に、うき・20mm 程度の段差・ひび割れ。

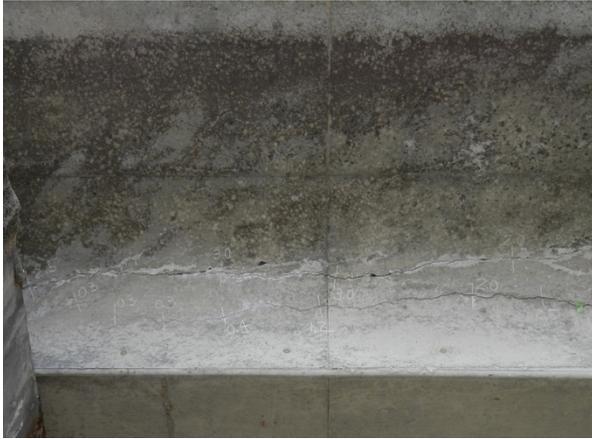
写真- 4.2.1 A1 側 桁端部付近  
(南側面)

桁側面サークルハンチ部には、橋軸方向のひび割れが全長にわたって多数見られ、桁端部付近のひび割れ幅は最大3.0mmであった。

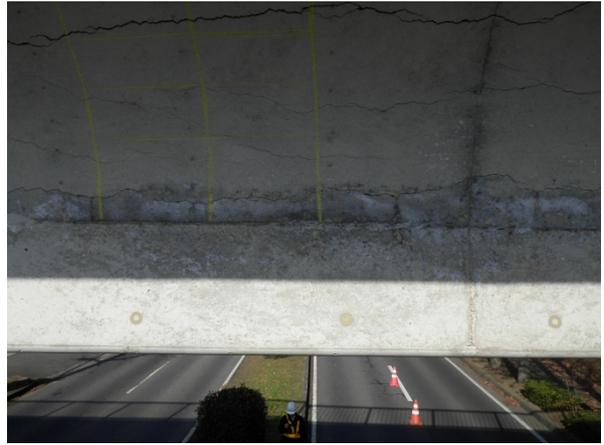
写真- 4.2.8 A1 側桁端部から 36m 付近  
(南側面) (詳細)

桁端部に発生したひび割れからは、白色の滲出物が見られ（写真-4.2.10）、桁側面サークルハンチ上縁側（張出下面）においても、白色の滲出痕が見られた（写真-4.2.8、写真-4.2.14）。これら白色の滲出物は、桁端部から雨水等が浸透したことにより滲出したものか、桁側面から伝わってきたものと考えられる。

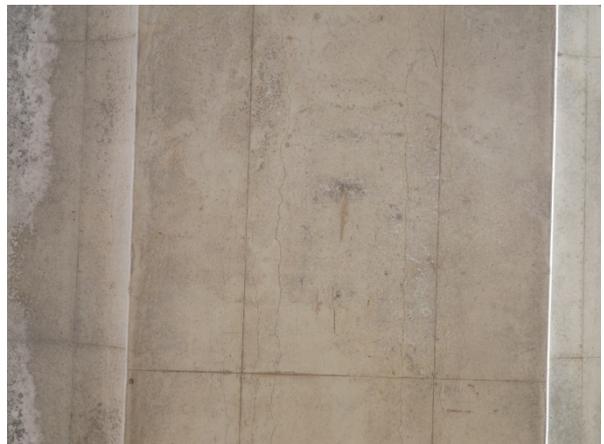
写真- 4.2.16 A1 側桁端部から 38m 付近  
(桁下面)

桁下面においては、主にボイドに沿って橋軸方向のひび割れが2本見られた（写真-4.2.16）。A2側桁端部のひび割れ幅は、概ね0.2mm以下で最大0.5mmであった。また、第2径間（P1～A2間）の支間中央付近からA2側のボイドの下面には、白色の滲出物が見られた（写真-4.2.17、写真-4.2.18）。これら白色の滲出物は、橋面から雨水等が浸透したことにより滲出したものと考えられる。

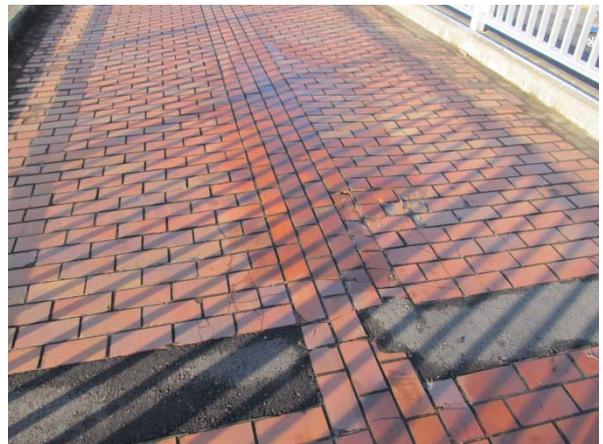
橋面は、レンガ（タイル）による舗装が行われており、桁下面の漏水跡のほぼ直上の範囲にレンガにうきが発生していた（写真-4.2.22）。このことにより、桁下面の漏水跡は、橋面から雨水等が浸透し、滲出したものと考えられる。

写真- 4.2.22 A2 側桁端部から 10m 付近  
(橋面) はつり調査跡

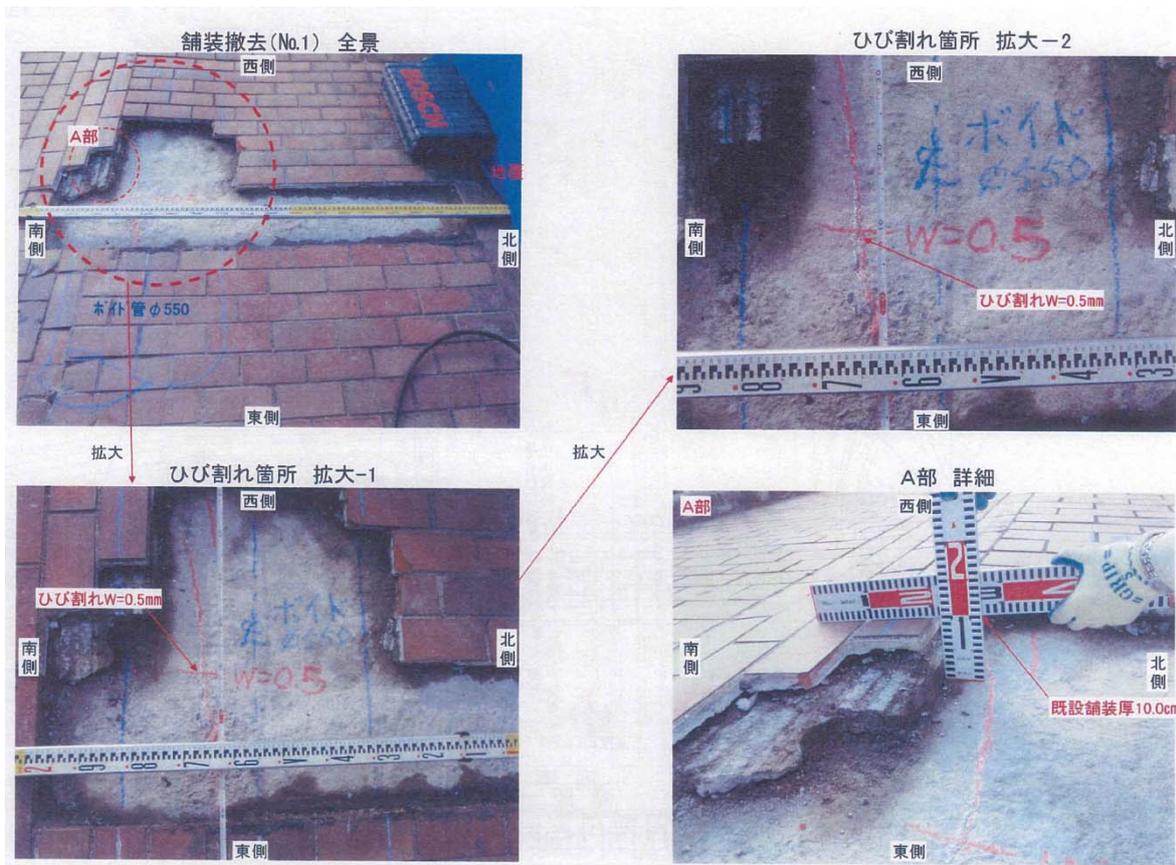
写真- 4.2.25 はつり調査箇所 No. 1

橋面のレンガ舗装にうき・段差・ひび割れが見られたことから、桁上面のひび割れ状況を確認するため、平成23年1月に管理者が橋面のはつり調査を実施した(図-4.2.2)。はつり箇所における桁上面には、ひび割れ幅0.15~0.45mmの橋軸方向のひび割れが見られた(写真-4.2.25~写真-4.2.28)。

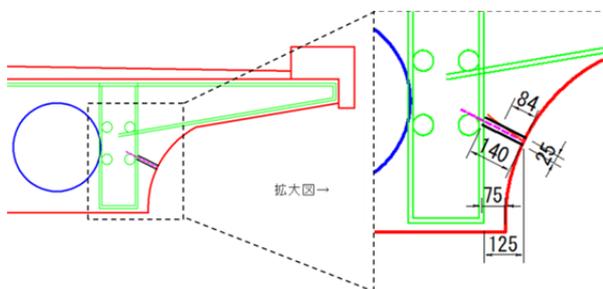
図- 4.3.3 削孔箇所の配筋概要

桁側面の橋軸方向のひび割れは、ひび割れ幅が最大3.0mmと大きい。これは、図- 4.3.3 のとおりサークルハンチ部に沿った鉄筋が配置されていないことで、拘束が小さいことが原因と考えられる。

桁側面のひび割れ深さ調査の結果、コア番号 No.1～No.6 のうち、ひび割れ先端を確認したNo.1 およびNo.3～6の結果から、ひび割れ深さは概ねスターラップ位置(図- 4.3.3)よりも手前と考えられる。

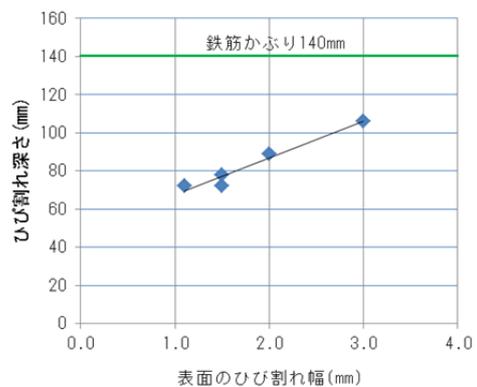
図- 4.3.4 表面ひび割れ幅とひび割れ深さ

また、表面ひび割れ幅とひび割れ深さには、図- 4.3.4 に示すように、ひび割れ幅3mmでは深さ110mm程度、幅2mmでは深さ90mm程度、幅1mmでは深さ70mm程度と、ある程度の相関が見られた。

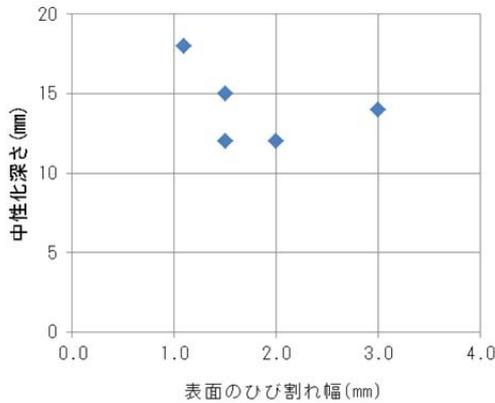
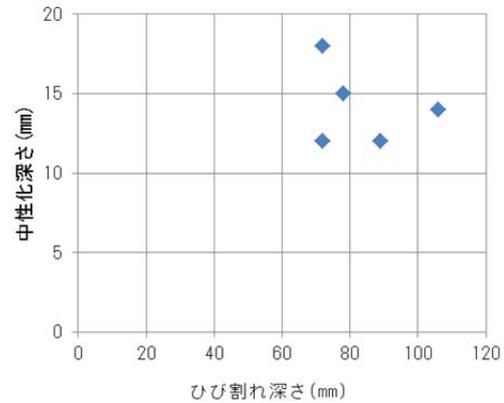
図- 4. 3. 5 表面ひび割れ幅およびひび割れ深さと中性化深さ

コア削孔内における中性化深さ調査の結果、中性化深さは 12mm～18mm の範囲であった。図- 4. 3. 5 に表面ひび割れ幅およびひび割れ深さと、中性化深さとの関係をそれぞれ示す。いずれも明確な相関は見られなかった。

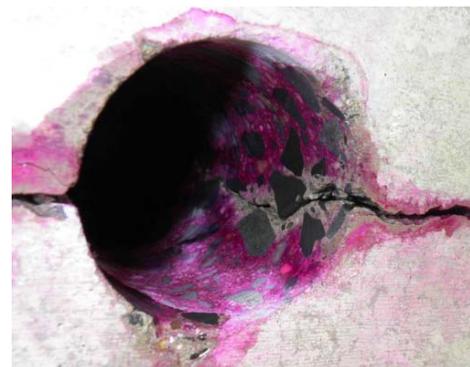
写真- 4. 3. 2 中性化状況 (No. 5)

中性化深さは一般的に中性化期間の平方根に比例すると考えられている。これに基づき、供用から 100 年経過した時点の中性化深さを下式から求めた結果は約 28mm と、桁の最小かぶり 35mm (昭和 53 年道路橋示方書、竣工図面 (図- 4. 3. 6)) に対しては、余裕がある。ただし、写真- 4. 3. 2 からは、ひび割れに沿って内面に中性化の進行が見られることから、ひび割れ部からの中性化の進行が懸念される。

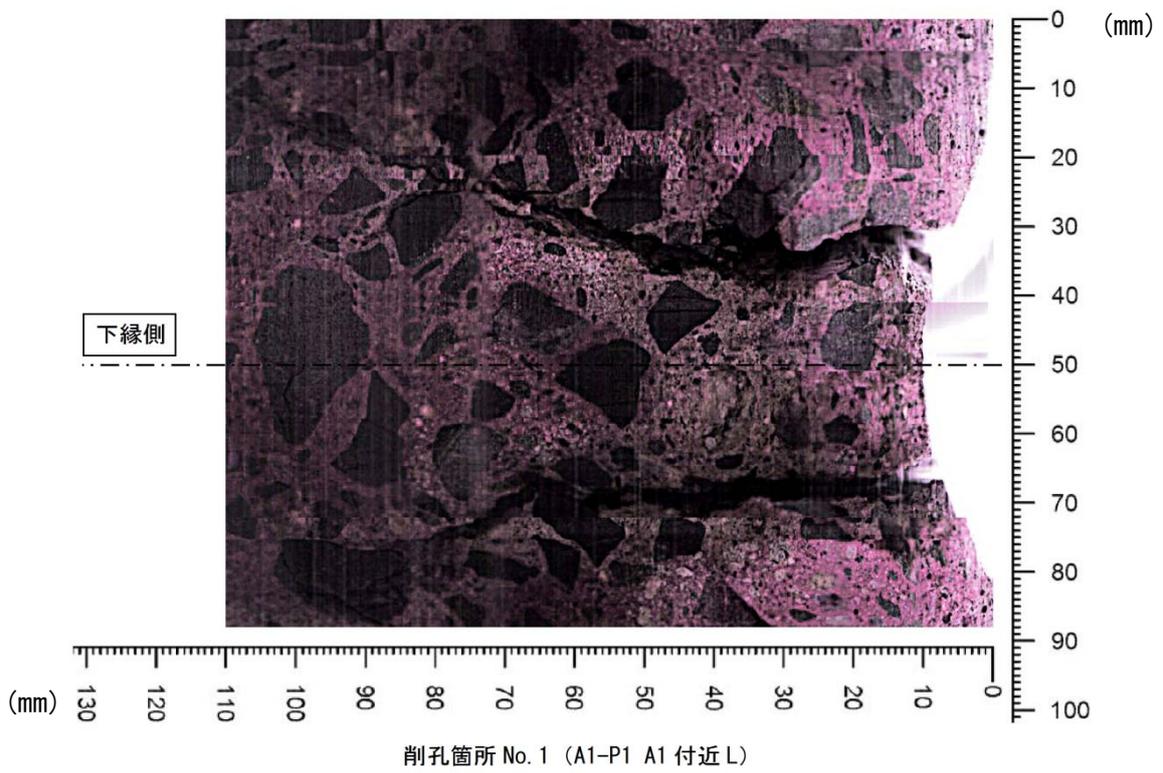
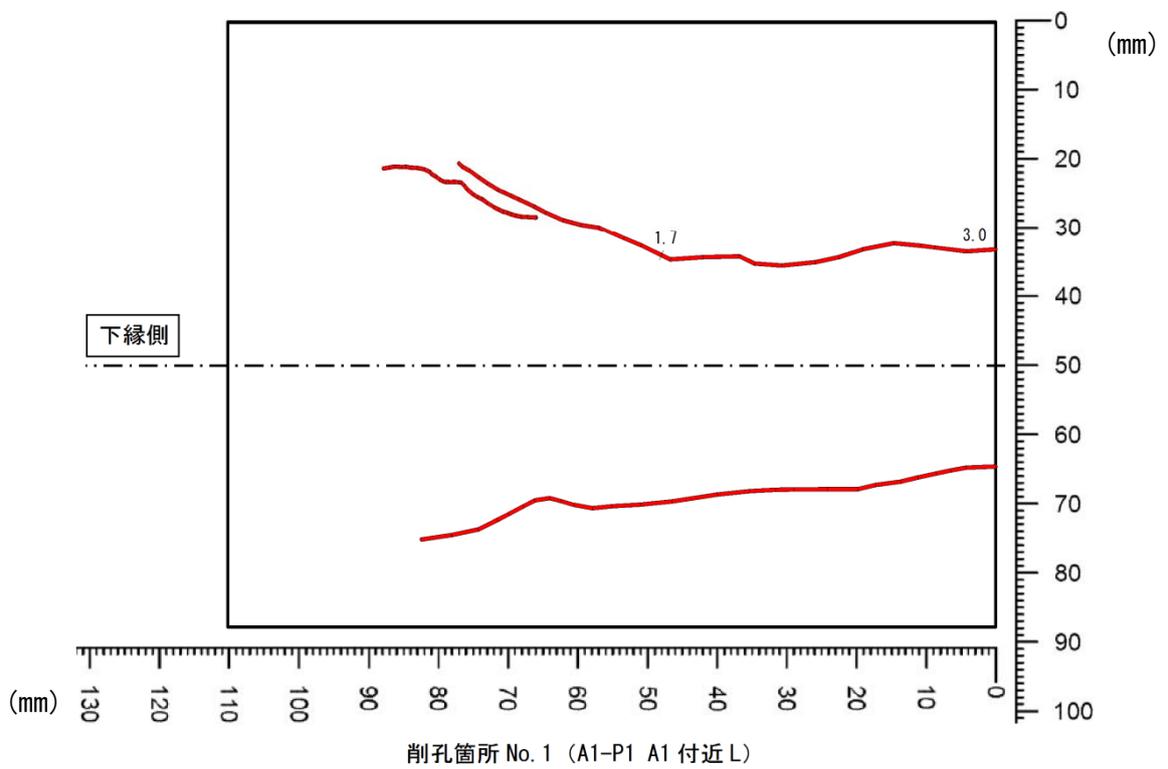
図- 4.3.7 棒形スキャナ撮影画像とひび割れスケッチ図 (NO. 1)

コア番号	削孔箇所	コア削孔長 (mm)	表面ひびわれ幅 (mm)	ひびわれ深さ (mm)	竣工図面による想定かぶり (mm)	中性化深さ (mm)	備考
No.1	第1径間 A1付近 桁左側面	140	3.0	106	140	14	
No.2	第1径間 A1付近 桁右側面	140	3.0	(49)	140	16	ひび割れの先端は孔壁上側へ進展
No.3	第1径間 (A1-P1) 中央付近 桁右側面	120	1.5	72	140	12	
No.4	第2径間 (P1-A2) 中央付近 桁左側面	195	1.5	78	140	15	
No.5	第2径間 A2付近 桁左側面	120	1.1	72	140	18	
No.6	第2径間 A2付近 桁右側面	120	2.0	89	140	12

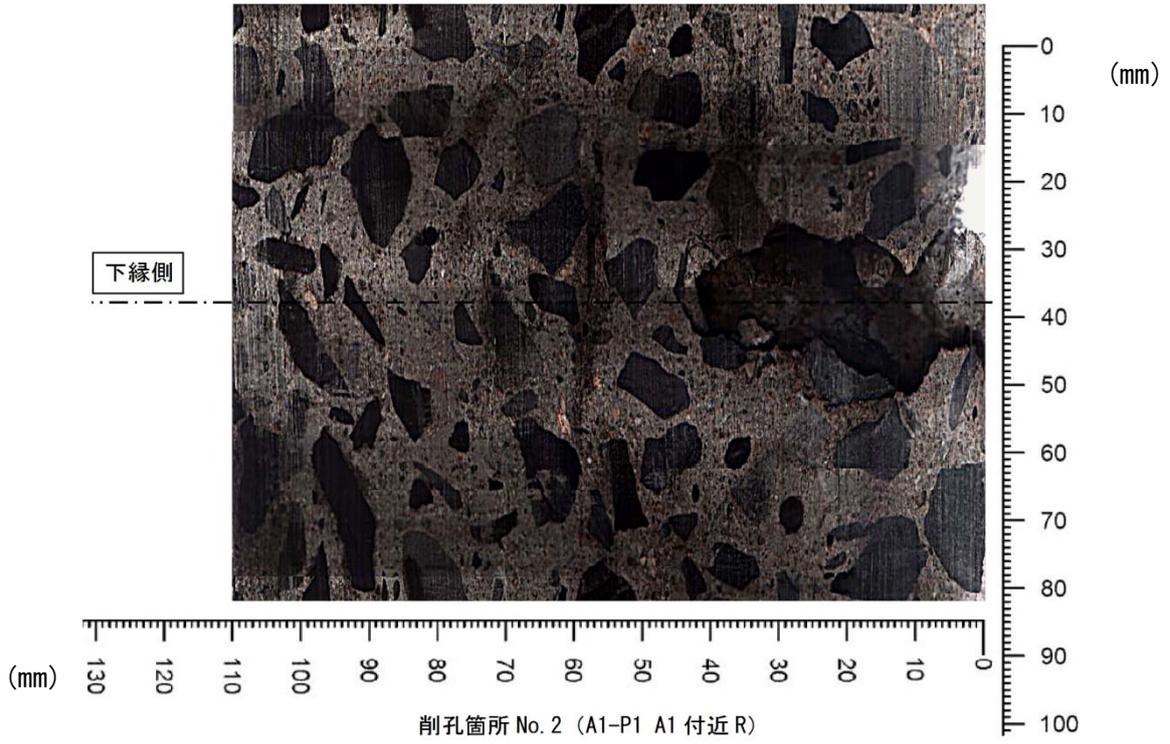
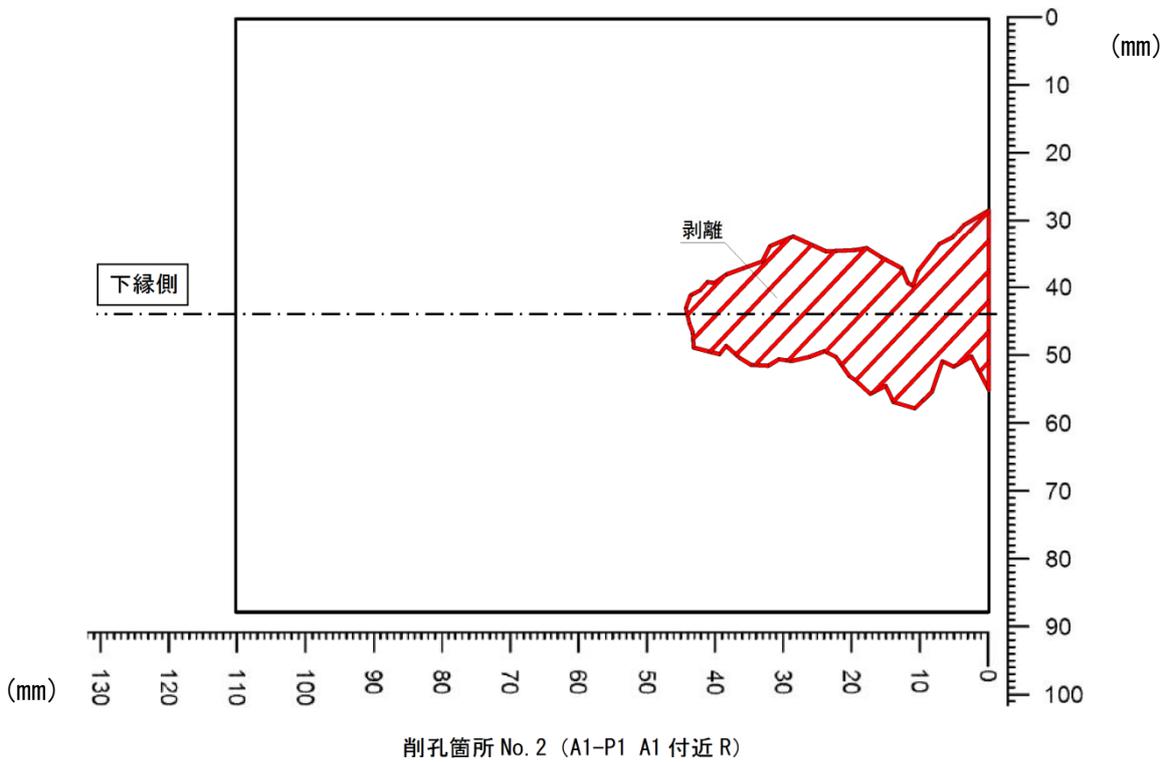
図- 4.3.8 棒形スキャナ撮影画像とひび割れスケッチ図 (NO. 2)

※No.2 ではひび割れが途中から孔壁外へ進展し、ひび割れ先端を確認することはできなかったため、No.3 およびNo.5 の2箇所では、事前に調査箇所近傍でφ50mmの削孔によりひび割れの進展方向を確認したのち行った。

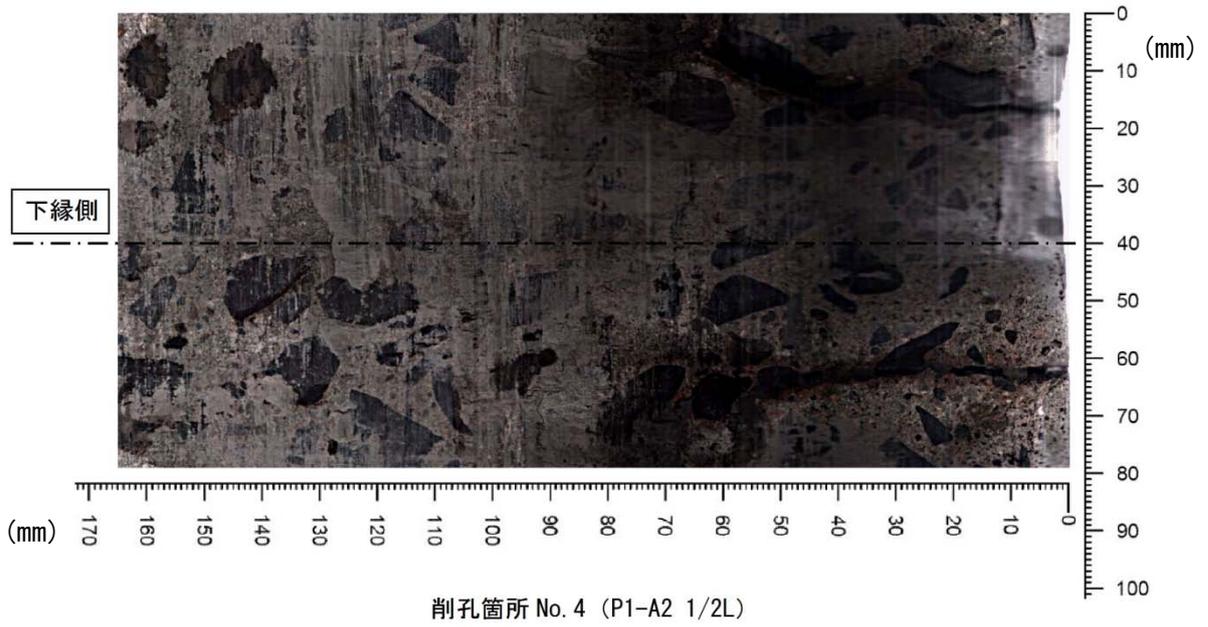
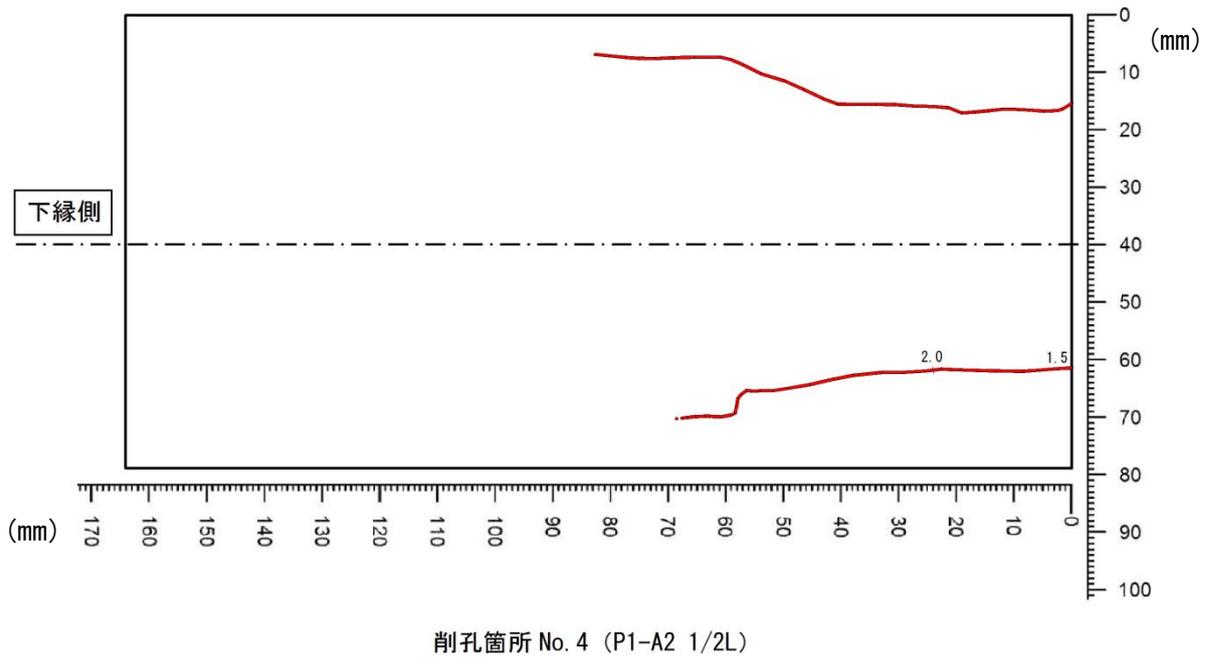
図- 4.3.10 棒形スキャナ撮影画像とひび割れスケッチ図 (NO. 4)

また、採取したコアからは、ひび割れが深さ60mm程度から上側に外れたため、ひび割れ先端は追えないが、ひび割れ面に鋼材腐食による錆汁等の痕跡が見られないことから、現状において橋軸方向のひび割れは、スターラップに大きな影響を与えていないと考えられる。

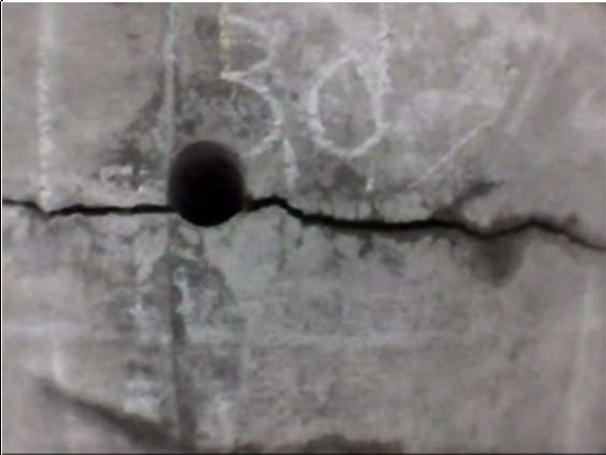
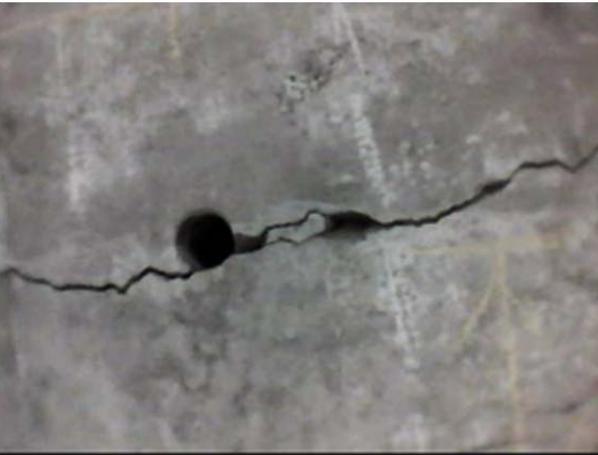
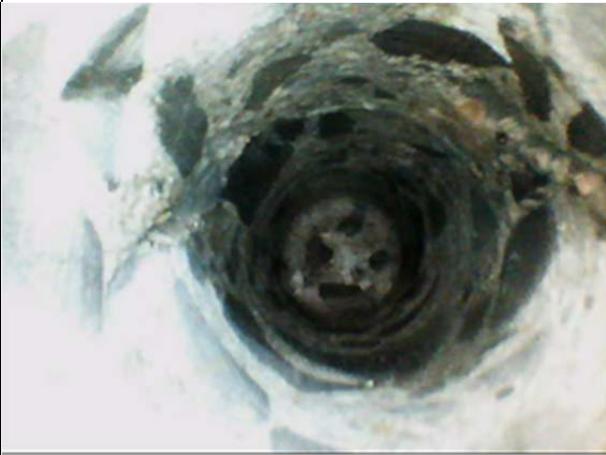
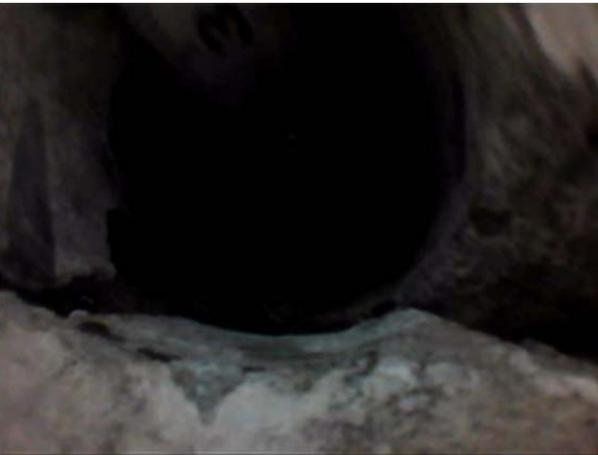
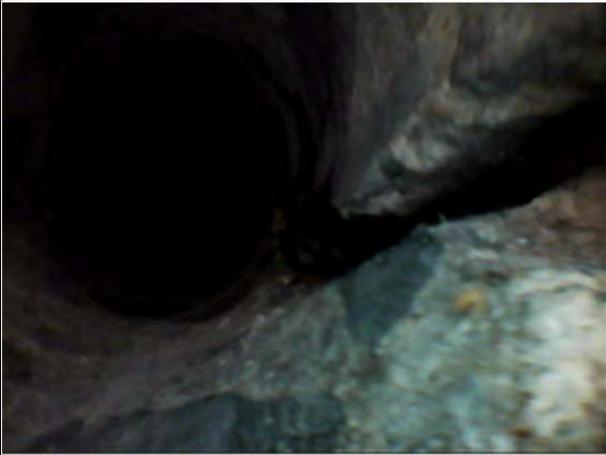
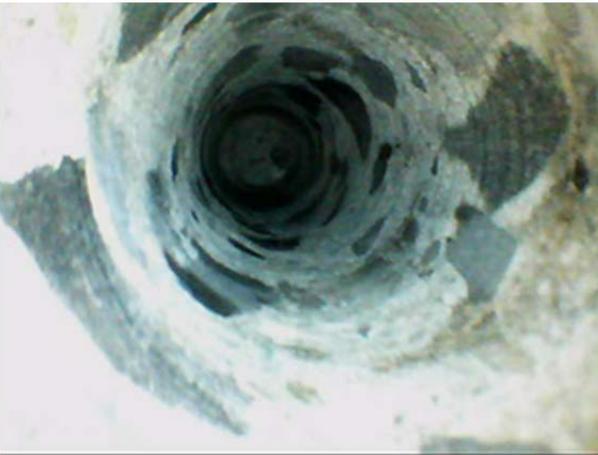
写真- 4. 3. 3 CCD カメラによるコア削孔内の孔壁の状況 (No. 1・No. 2)

削孔箇所 (ひび割れ幅 3.0mm)	削孔箇所 (ひび割れ幅 3.0mm)

孔内ひび割れ状況	孔内ひび割れ状況

孔内ひび割れ状況	孔内ひび割れ状況 (孔内奥にひび割れなし)

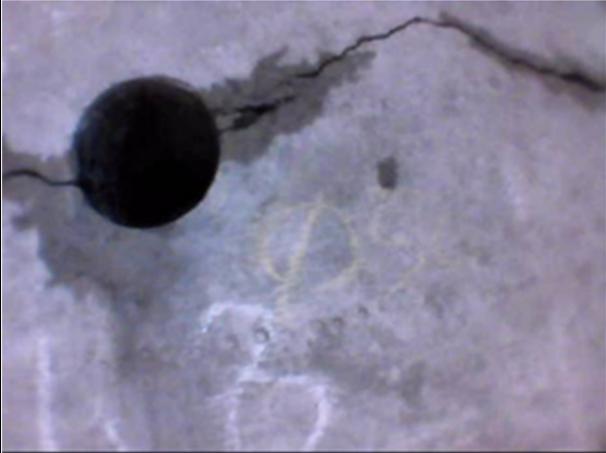
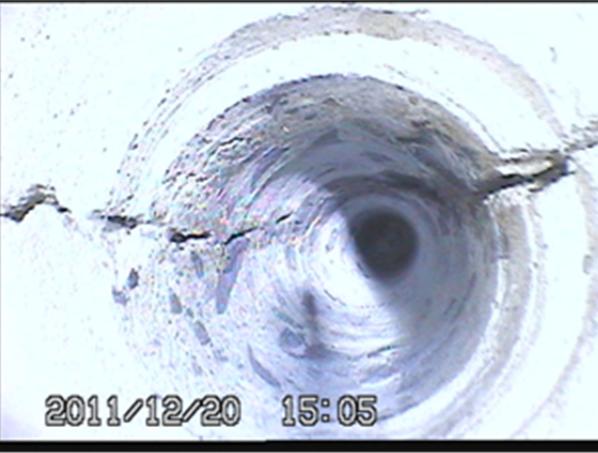
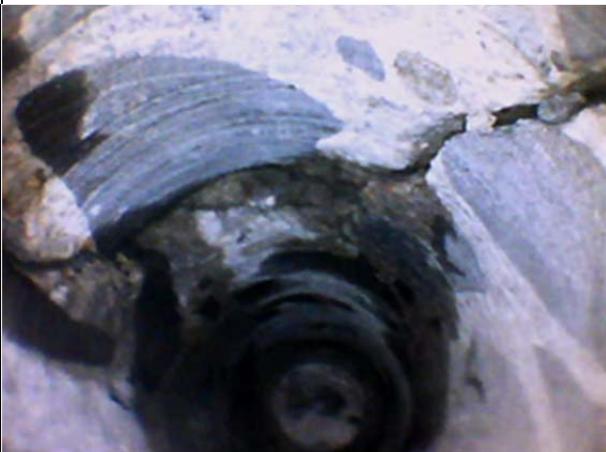
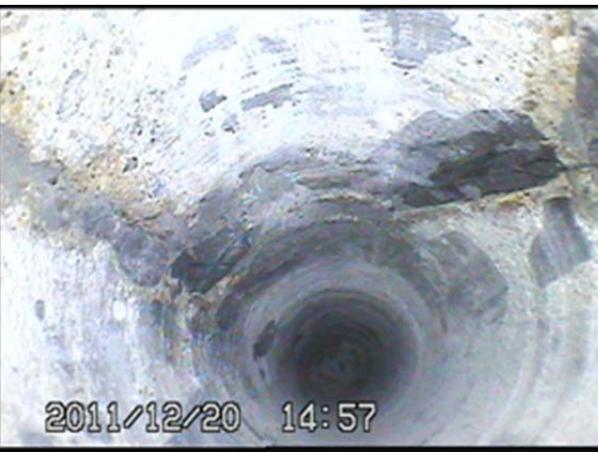
No. 3	No. 4

<p>2011/12/20 15:05</p>
削孔箇所 (ひび割れ幅 1.5mm)	削孔箇所 (ひび割れ幅 1.5mm)

<p>2011/12/20 14:57</p>
孔内ひび割れ状況	孔内ひび割れ状況

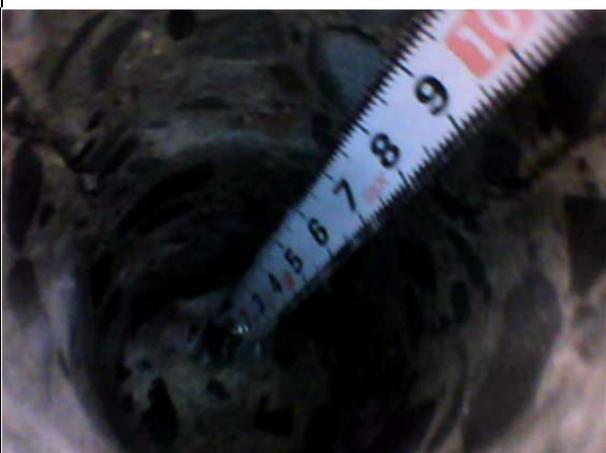
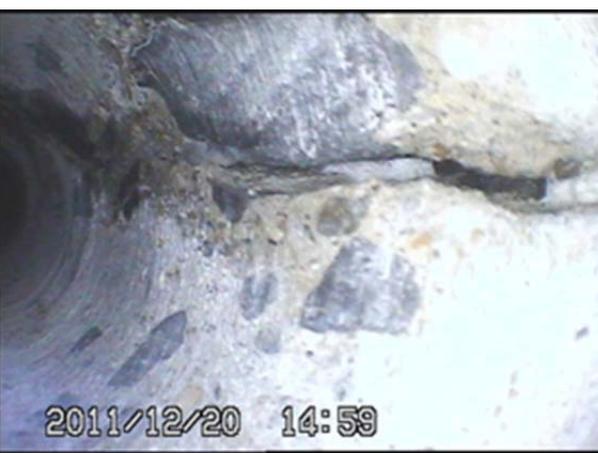
<p>2011/12/20 14:59</p>
孔内ひび割れ状況	孔内ひび割れ状況

写真- 4.3.4 CCDカメラによるコア削孔内の孔壁の状況 (No. 3・No. 4)

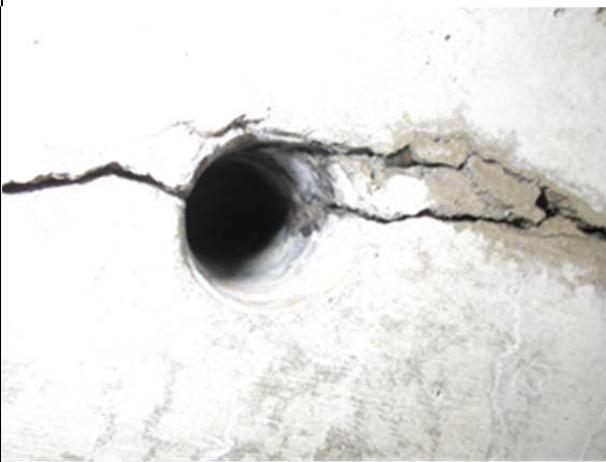
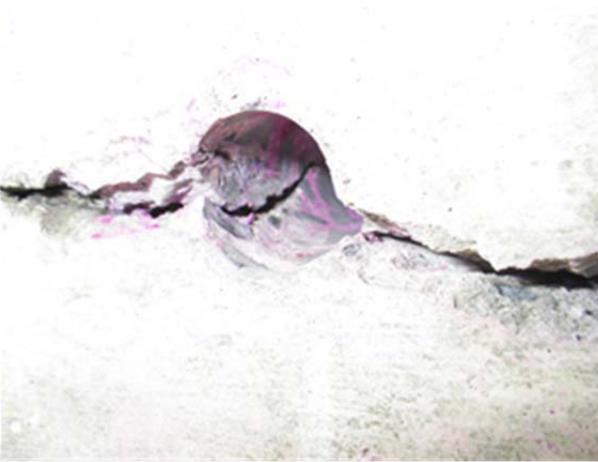
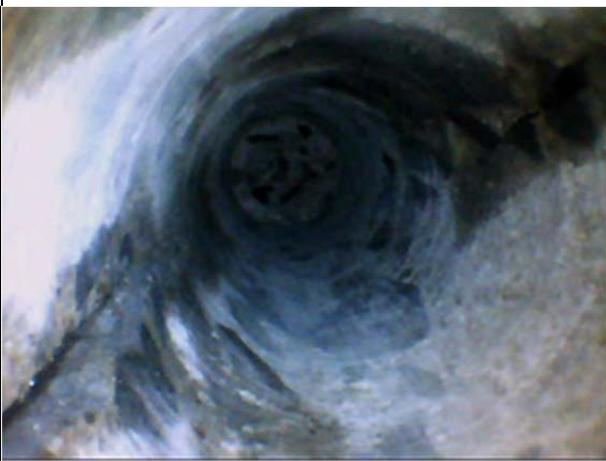
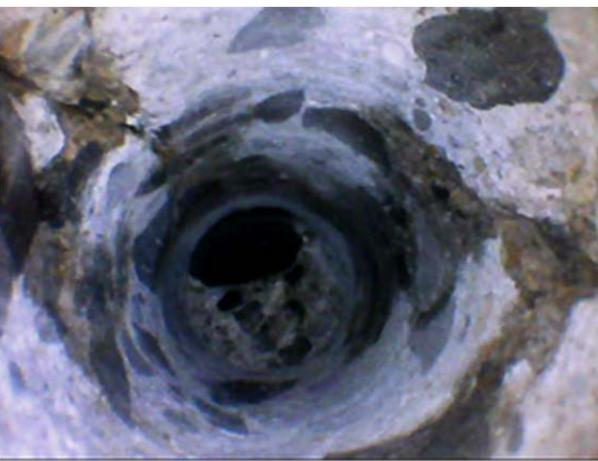
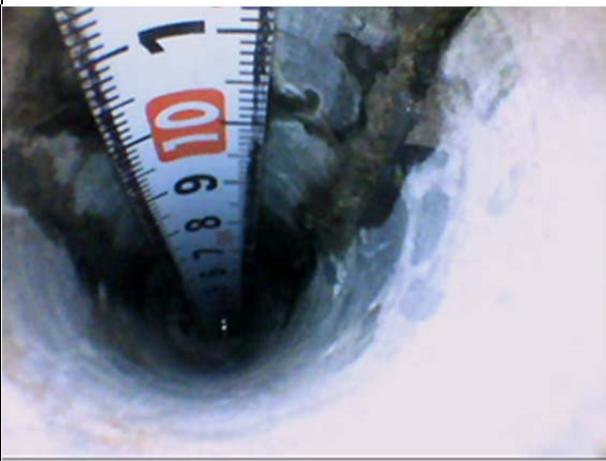
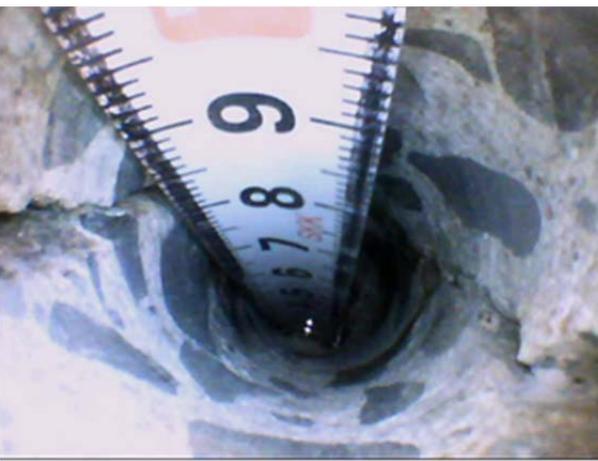
No. 5	No. 6

削孔箇所 (ひび割れ幅 1.1mm)	削孔箇所 (ひび割れ幅 2.0mm)

孔内ひび割れ状況	孔内ひび割れ状況

写真- 4.3.5 CCDカメラによるコア削孔内の孔壁の状況 (No. 5・No. 6)

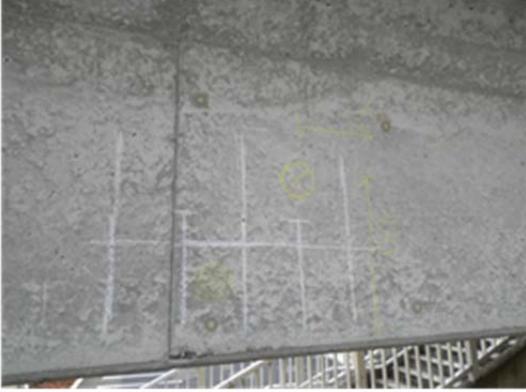
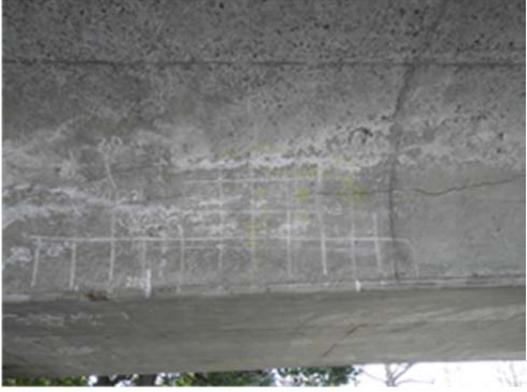
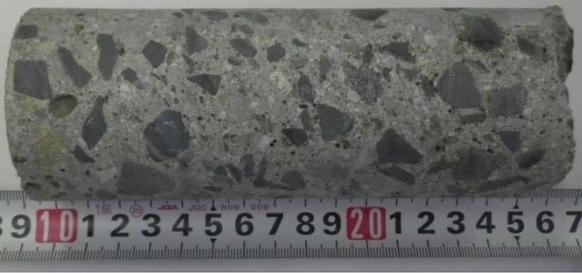
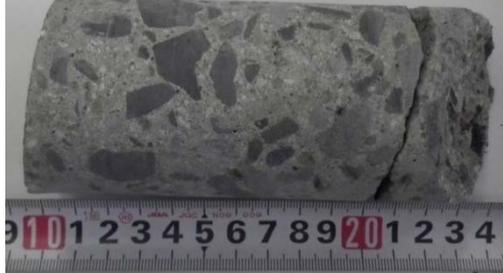
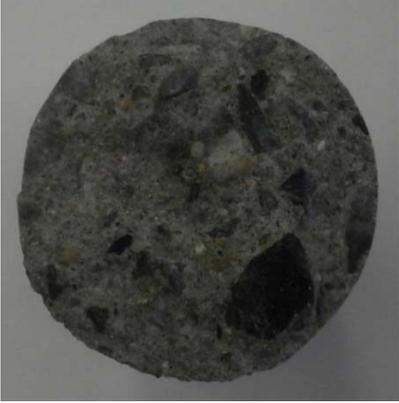
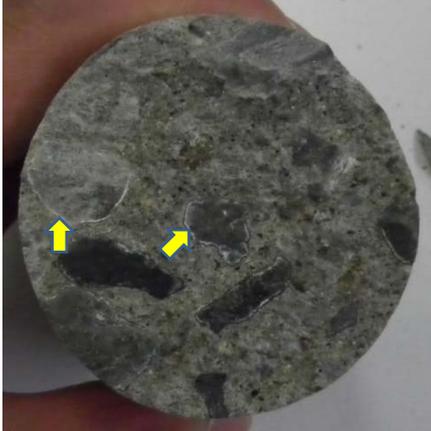
写真-4.3.7 T橋 コア採取位置およびコア状況写真

T橋の圧縮強度試験用のコアは、ひび割れが少なく比較的健全なP1付近（健全部）と、橋軸方向のひび割れが多く発生しているA2付近（劣化部）から、それぞれ1本ずつ採取した。コア採取位置およびコア状況を写真-4.3.7示す。A2付近の採取コアの表面やコア先端の破断面には、粗骨材周囲に白色の反応リムのような変状が見られた。

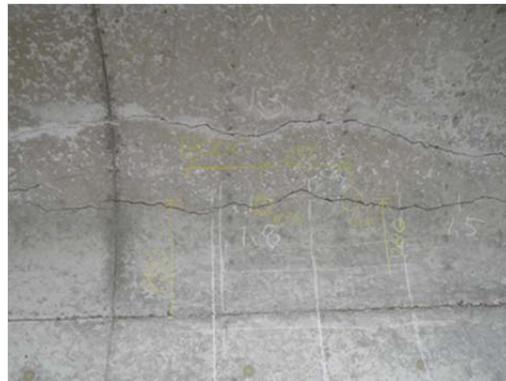
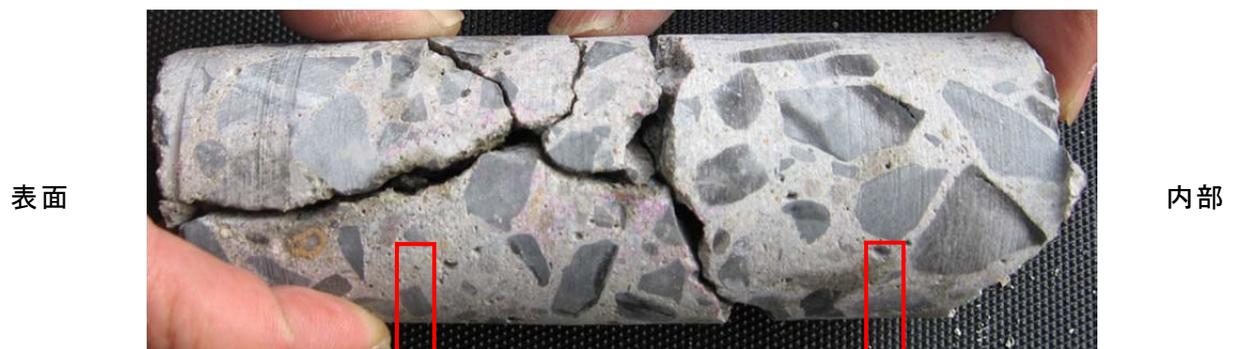
T橋では、ASR 調査として、ひび割れ深さ調査で採取したコア (No. 3) を用いて外観調査を行った。コアの外観状況を写真- 4.3.8 に示す。コア破断面には、骨材の割れや骨材周辺に白色の滲出物が見られた。

a) コア採取位置 (表面ひび割れ幅 1.8mm)

骨材周辺に白色の反応リム  
ひび割れ内での骨材の割れ

c) コア破断面の状況

明橋・T 橋ともに採取したコア表面および破断面において、骨材周辺には、反応リムや白色の滲出物が認められた。

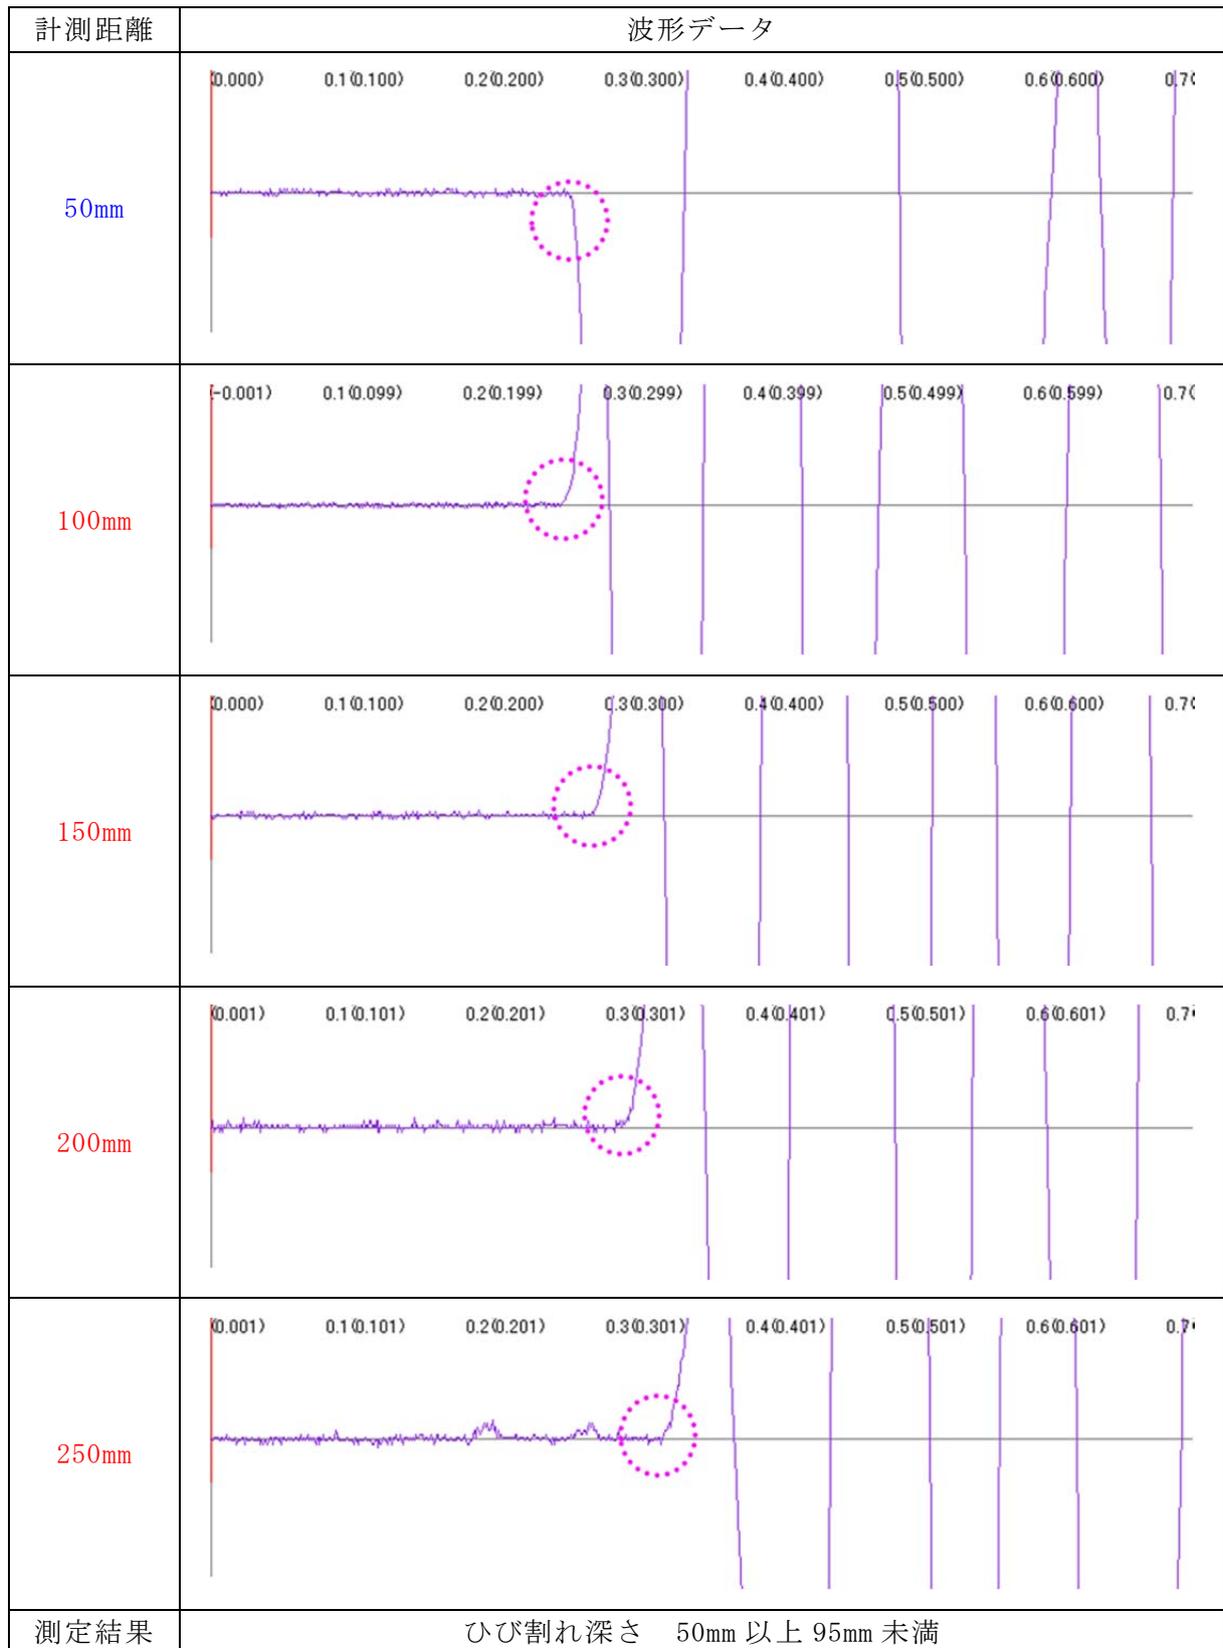
図 6-1 T橋 直角回析波法 No.1 測定波形

測定距離	波形データ
50mm	
100mm	
150mm	
200mm	
250mm	
測定結果	ひび割れ深さ 50mm 以上 95mm 未満
