土木研究所資料 第4311号

ひび割れ損傷の生じた既設PC橋の調査  
および実橋載荷試験  
—明橋他1橋の調査および実橋載荷試験—

平成27年11月

国立研究開発法人土木研究所  
構造物メンテナンス研究センター  
橋梁構造研究グループ

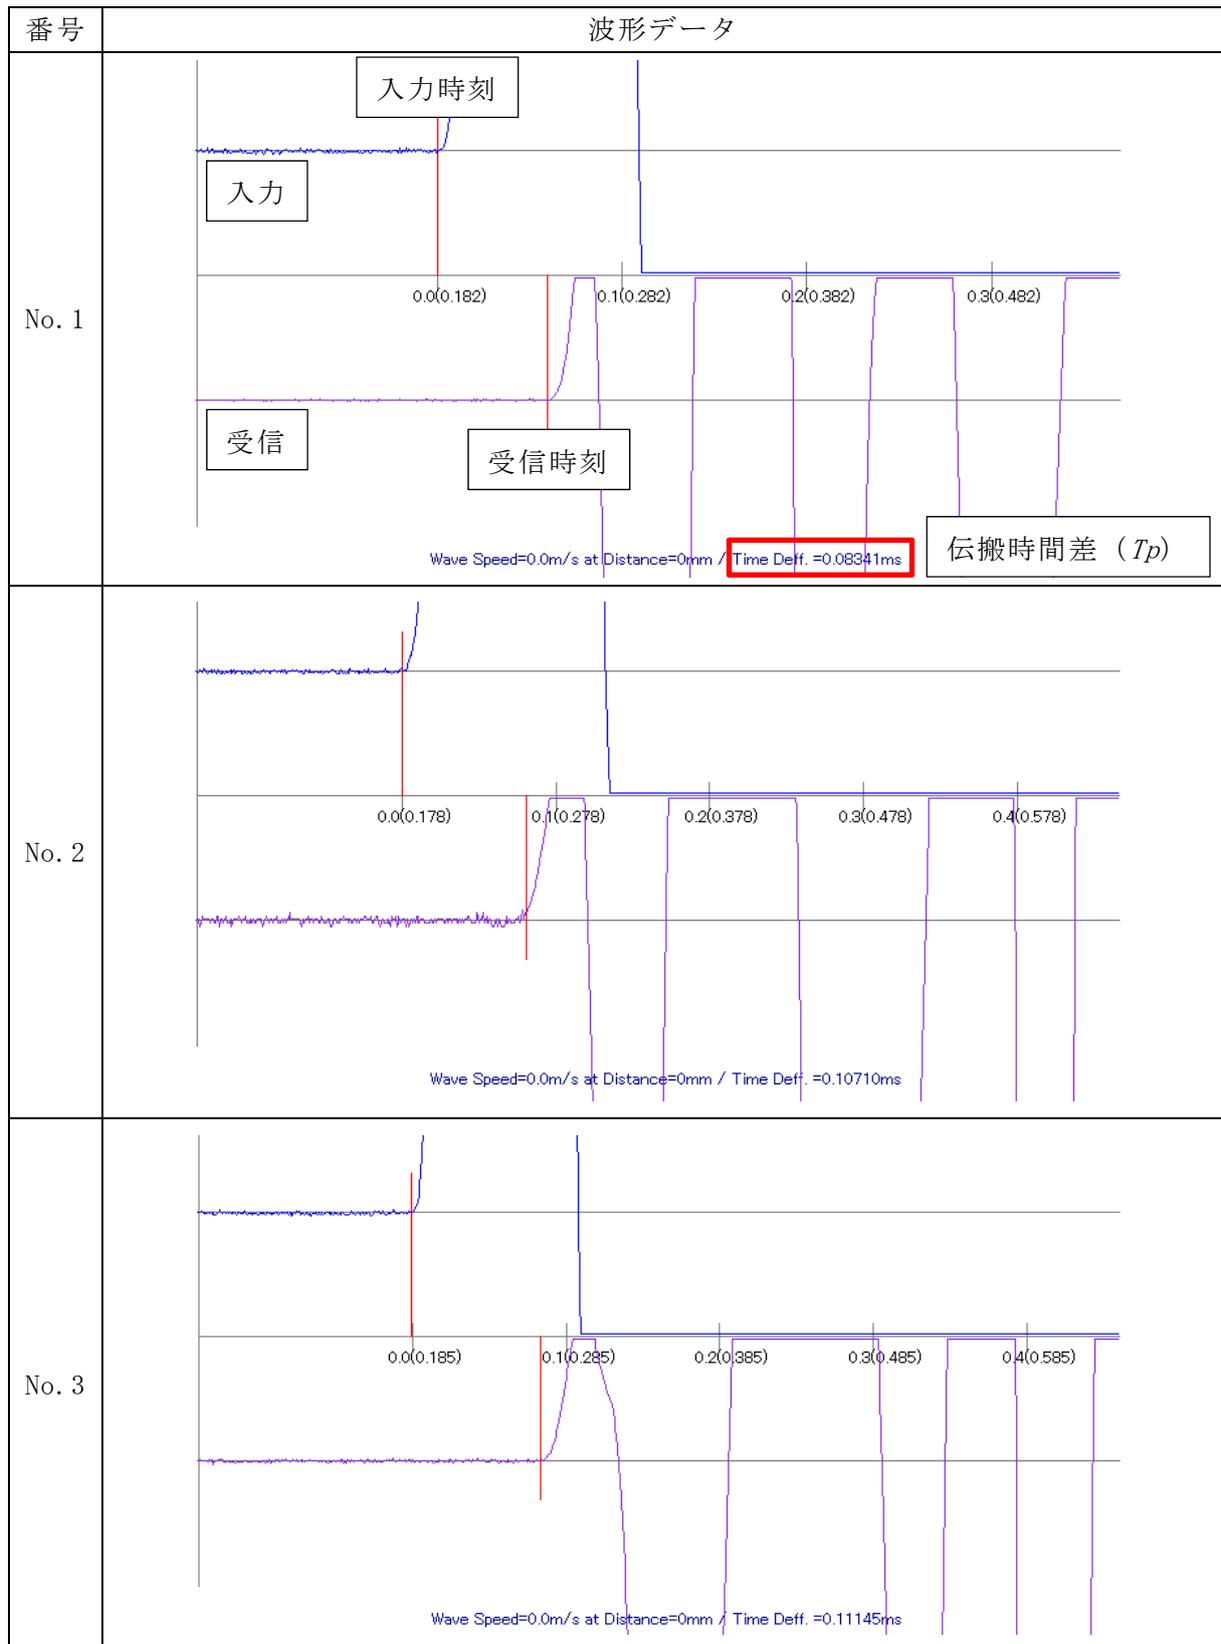
図 6-4 T橋 行路差法 測定波形

測定位置				ひび割れ深さ (mm)	
対象橋梁	径間	位置	番号	直角回折波法	行路差法
T橋	第1径間	A1側南面	No. 1	50~95	120
	第1径間	A1側北面	No. 2	50~95	134
	第2径間	A2側北面	No. 3	50~95	145

測定位置				行路差法による計算結果			
対象橋梁	径間	位置	番号	センサ間隔(mm)	伝搬時間差(ms)	弾性波速度(m/s)	ひび割れ深さ(mm)
T橋	第1径間	A1側南面	No.1	200	0.08341	3750	120
	第1径間	A1側北面	No.2	300	0.10710	3750	134
	第2径間	A2側北面	No.3	300	0.11145	3750	145

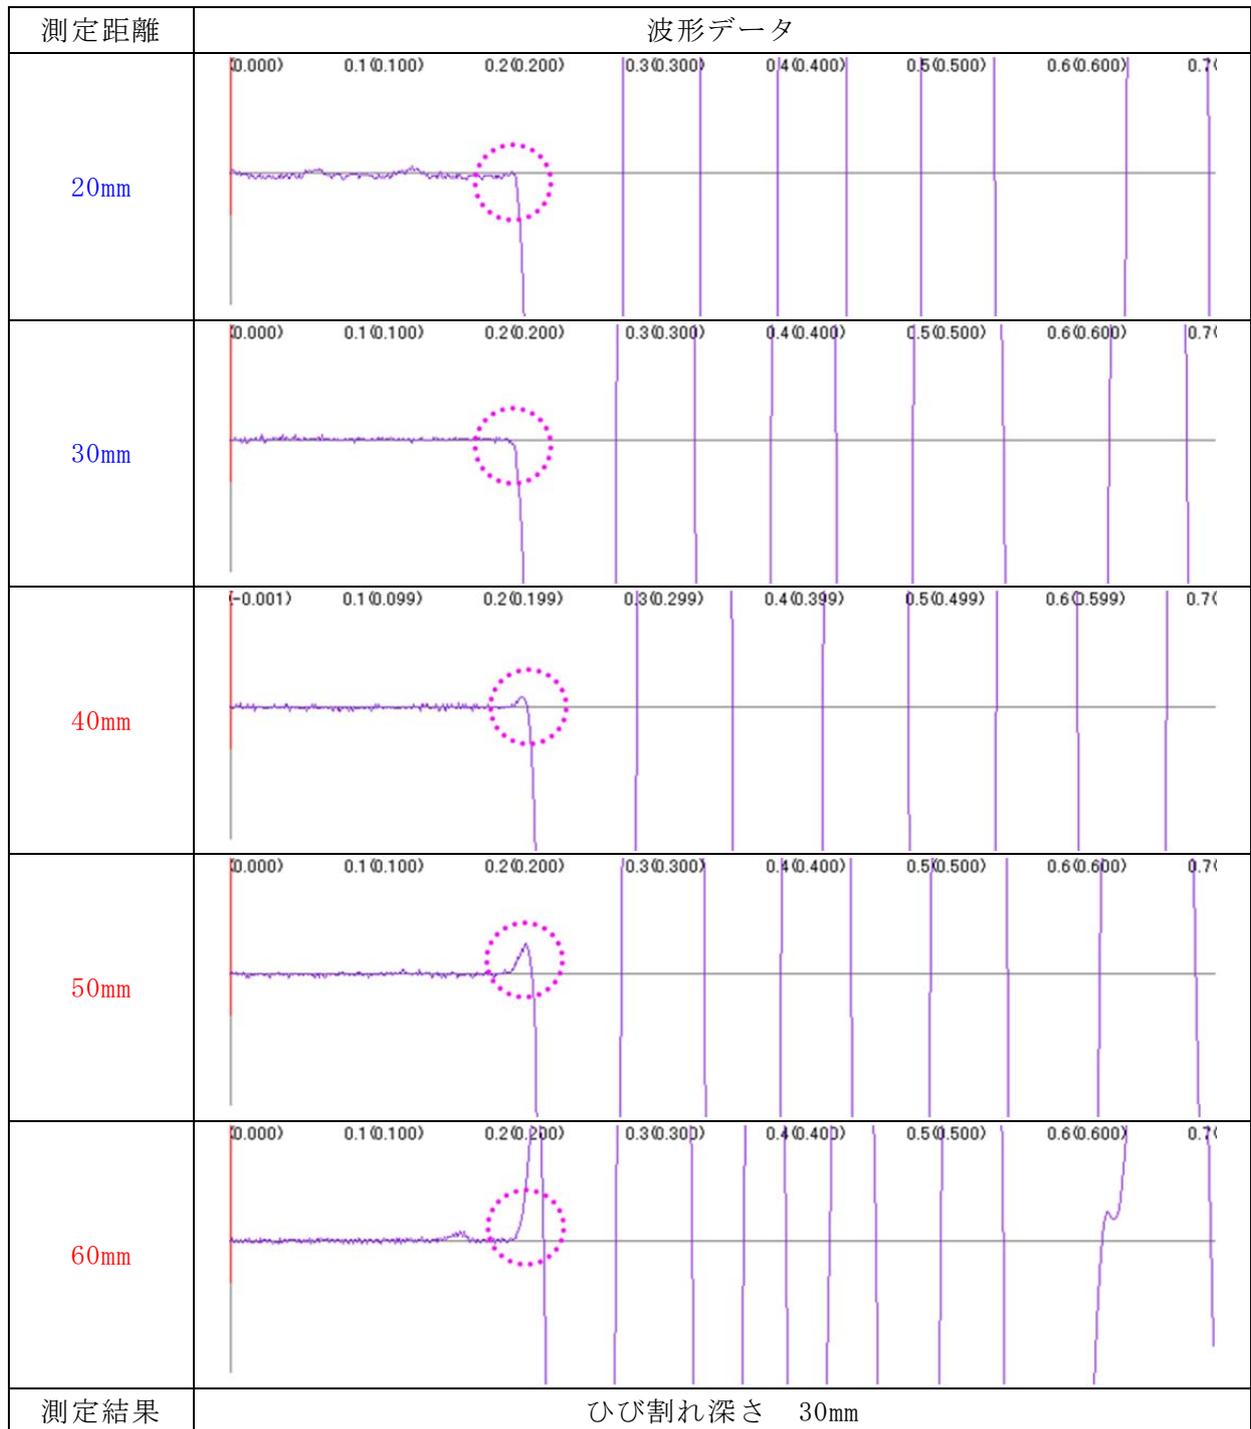
図 6-5 明橋 直角回析波法 No.1 測定波形

測定位置				ひび割れ深さ(mm)	
対象橋梁	径間	位置	番号	直角回折波法	行路差法
明橋	第1径間	G10桁側面	No. 1	30	55
			No. 2	30	36
			No. 3	30	41
	第2径間	G10桁側面	No. 4	40	27
			No. 5	50	52
			No. 6	50	40
	第1径間	G1桁下面	No. 7	40	-
	第2径間	G10桁下面	No. 8	30	-

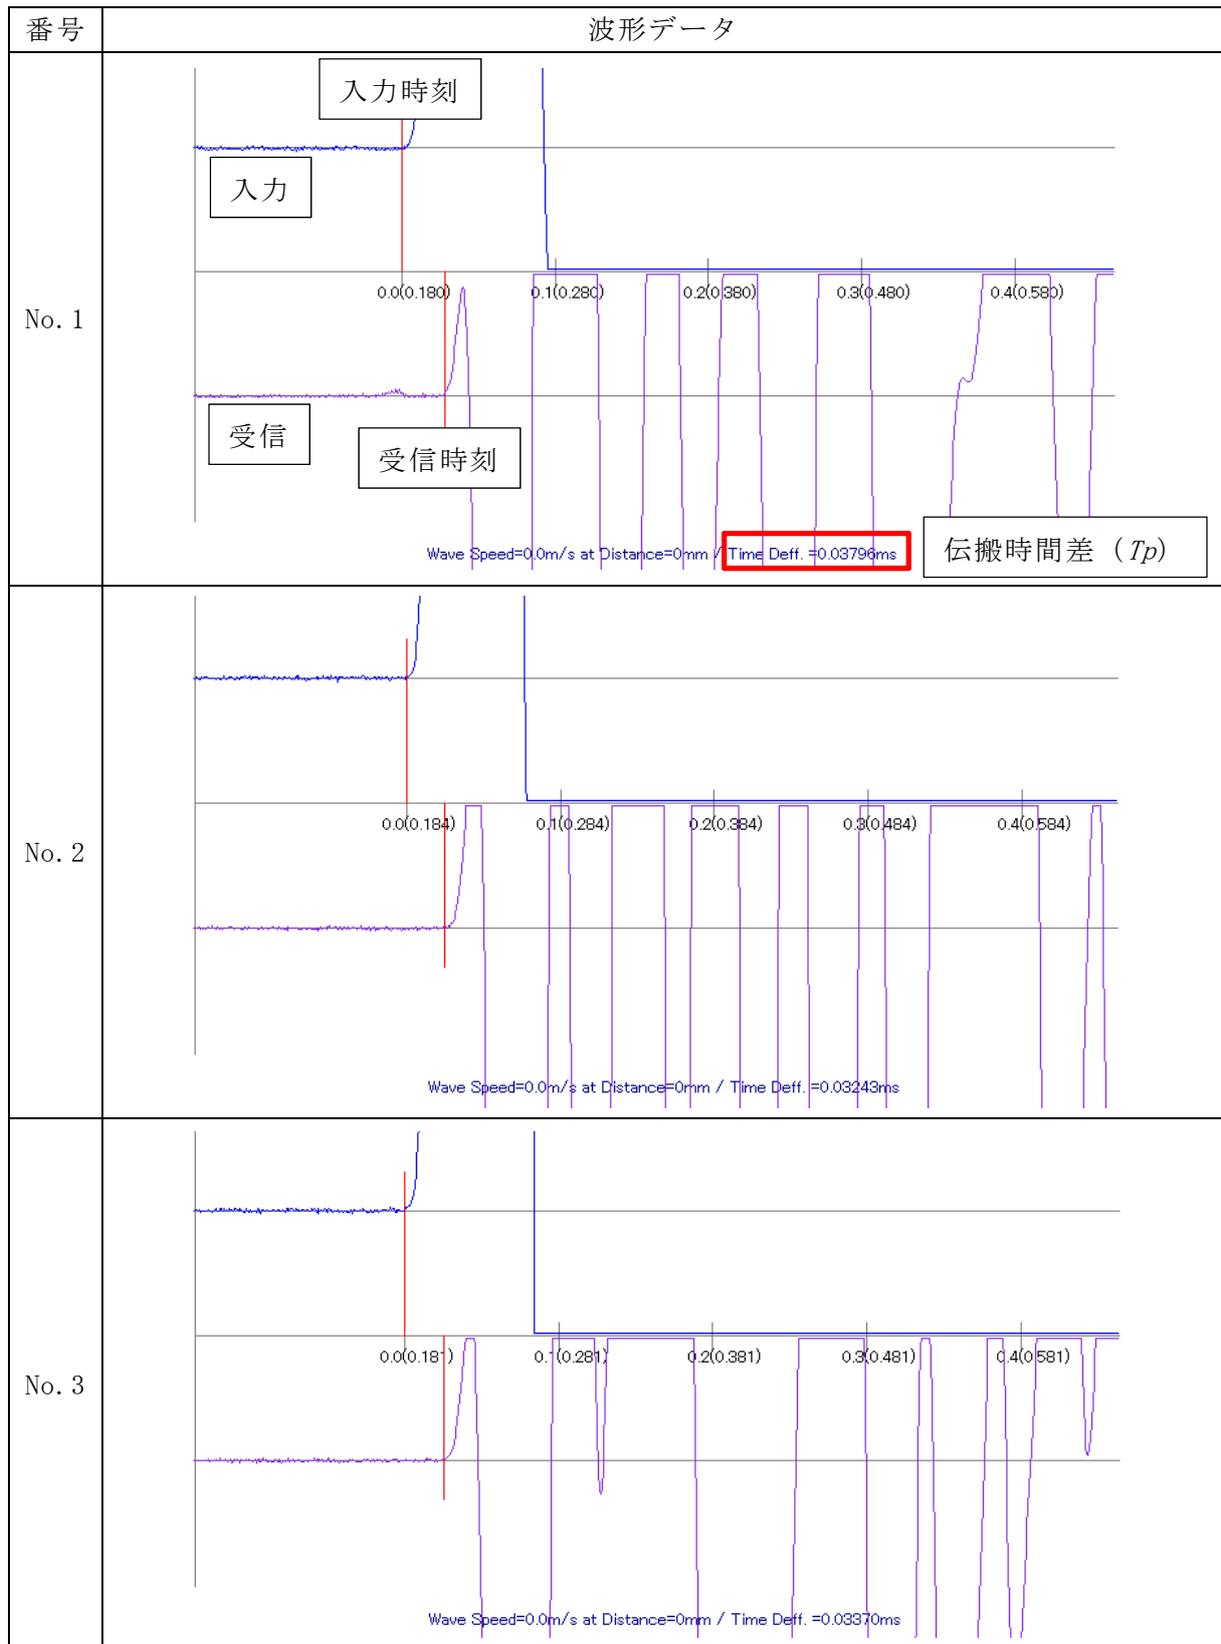
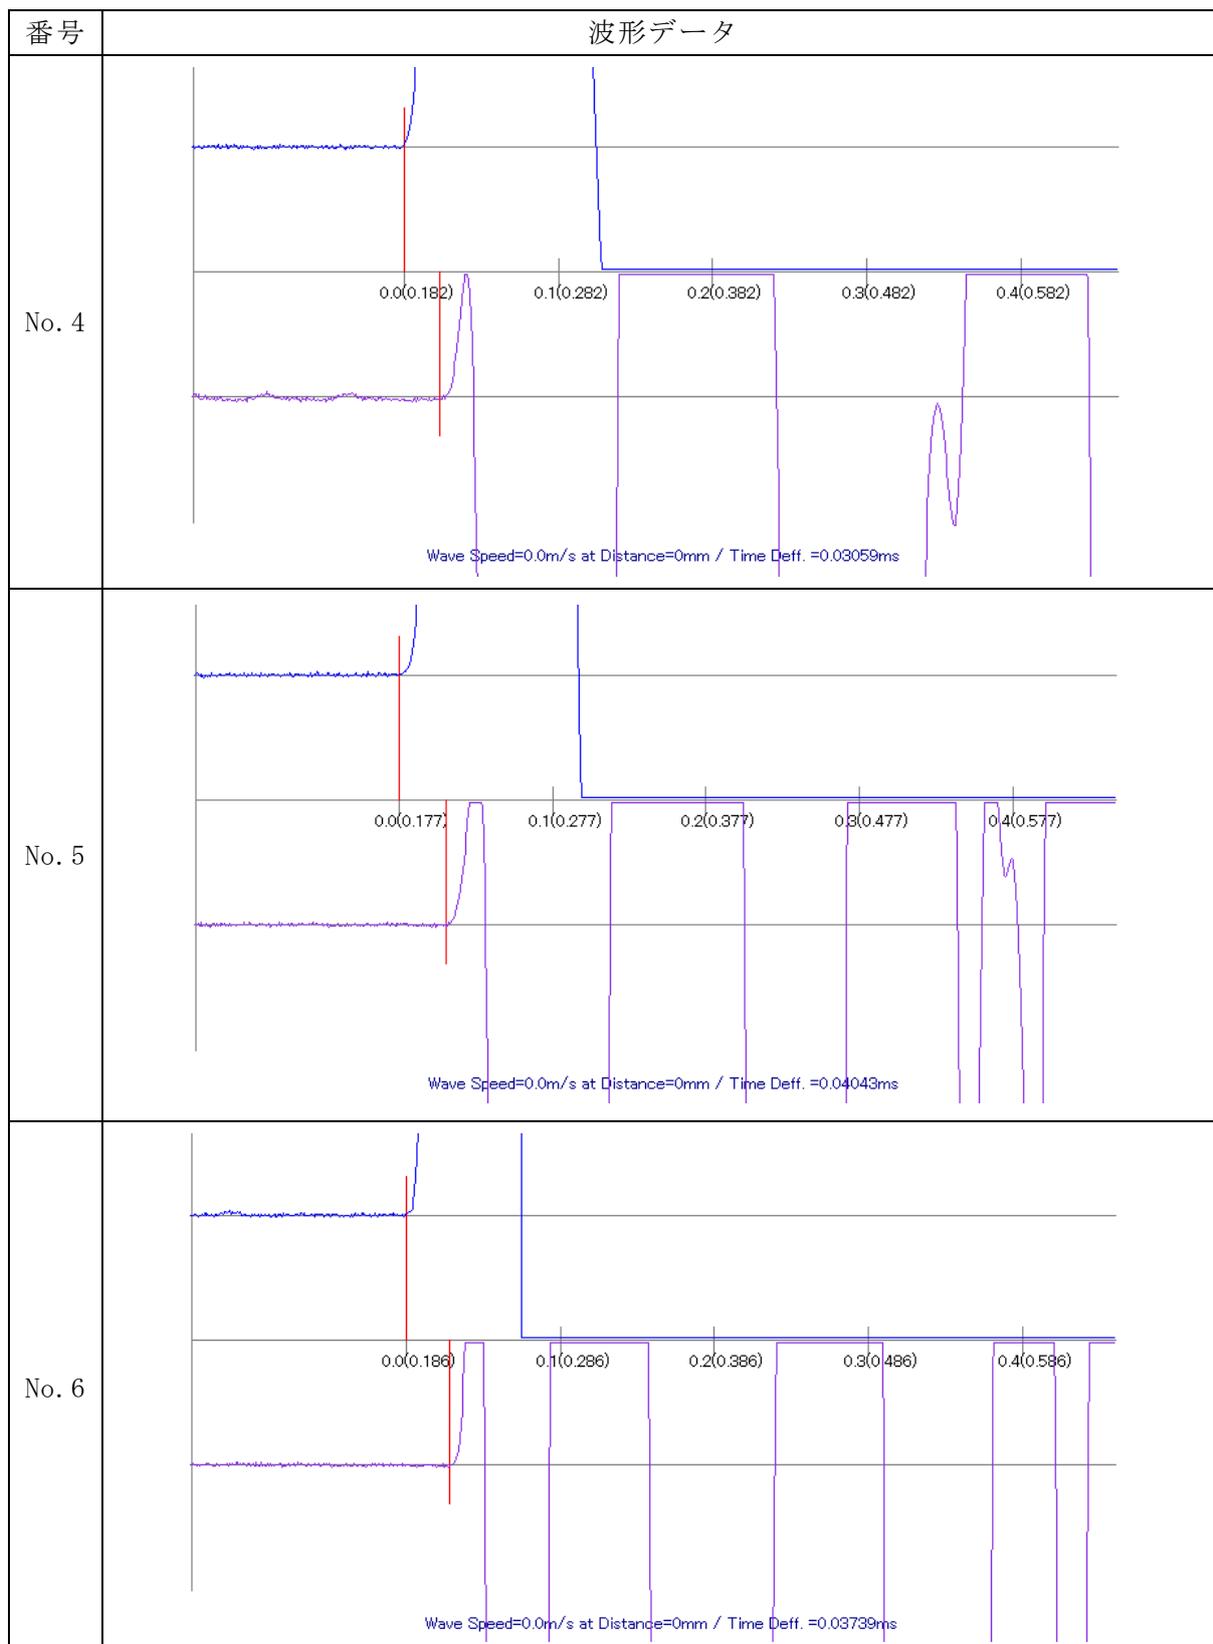
測定位置				行路差法による計算結果			
対象橋梁	径間	位置	番号	センサ間隔(mm)	伝搬時間差(ms)	弾性波速度(m/s)	ひび割れ深さ(mm)
明橋	第1径間	G10桁側面	No.1	120	0.03796	4300	55
			No.2	120	0.03243	4300	36
			No.3	120	0.03370	4300	41
	第2径間		No.4	120	0.03059	4300	27
			No.5	140	0.04043	4300	52
			No.6	140	0.03739	4300	40

明橋での測定においては、直角回折波法では最大 50mm、最小 30mm、平均 38mm で、行路差法では最大 55mm、最小 24mm、平均 41mm と、測定方法の違いによる大きな違いは認められなかった。また、各測定結果におけるひび割れ深さは、最外縁の鉄筋位置程度で、図 7-3 より桁側面を貫通したひび割れまでは至っていないものと考えられる。

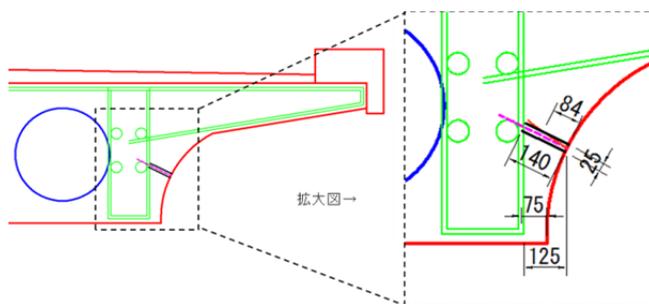
図 7-1 T橋 桁断面図（概略配筋図）

T橋での測定においては、直角回折波法では50～95mm、行路差法では120～145mmという解析結果であった。各測定箇所におけるひび割れ深さは、図7-1より、最外縁の鉄筋かぶり深さ程度と考えられる。なお、2手法の測定結果に生じた差位について、考えうる理由について以下にまとめる。

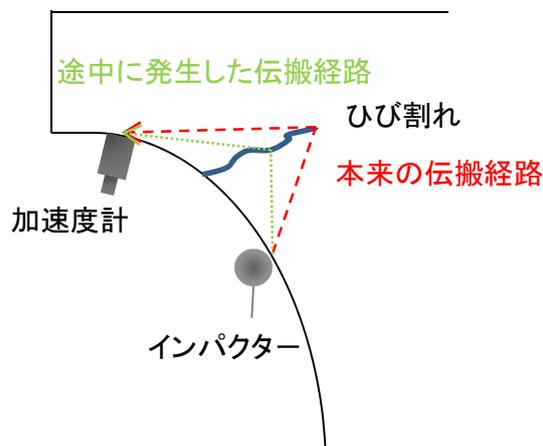
図 7-2 T橋の測定経路の概要

- ① 直角回折波法は、最短の経路で受信センサーに到達する波動を検知してその初期位相の向きを判別する測定法である。従って、図7-2に示すように、ひび割れ途中で粗骨材の接触箇所や鉄筋によって部分的にひび割れが閉じている箇所がある場合は、この位置で回折する波動を検知するため、実際のひび割れ深さよりも過少な評価をする可能性が考えられる。
- ② 測定面形状がサークルハンチ部の曲面であったため、センサーの位置関係によっては、ひび割れ先端で90°に回折した波動を適切に受信できていない可能性も考えられる。
- ③ 行路差法は、コンクリート中の弾性波速度が一定であるという仮定の元に成立する手法であるが、実際のコンクリート構造物中の弾性波速度は均一でない場合があるため、計算されるひび割れ深さの誤差の要因となる。  
特に、ひび割れ先端が複数に枝分かれしている場合や、近接するひび割れとの距離が近い場合などは、波動の伝搬経路の拘束条件が異なるため、弾性波速度が低下するものと考えられる。

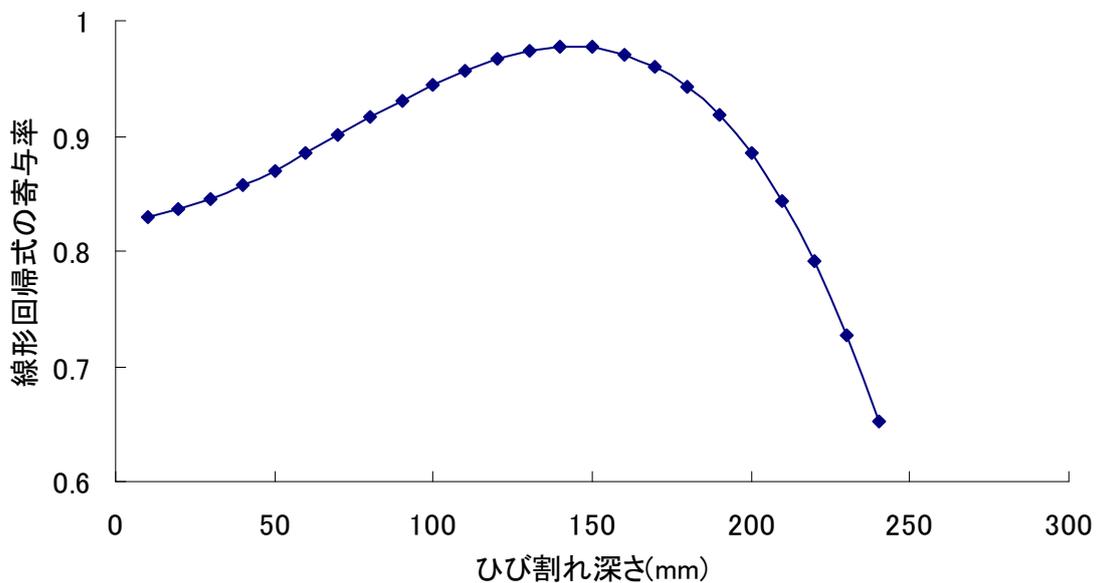
図 7-4 No.1 (No.2(A1 北)) の測定経路の概要

伝搬遅延時間の測定値が妥当であるとすれば、ひび割れ深さ 140mm 付近で寄与率が最大となり、このデータセットの場合、行路差法におけるひび割れ深さの推定値は、おおよそ 140mm とすることが妥当であろうと判断される。

また、この測定点でのコンクリート中を伝搬する弾性波速度の計算値は、3300m/s であった。

ひび割れ深さ : 140mm

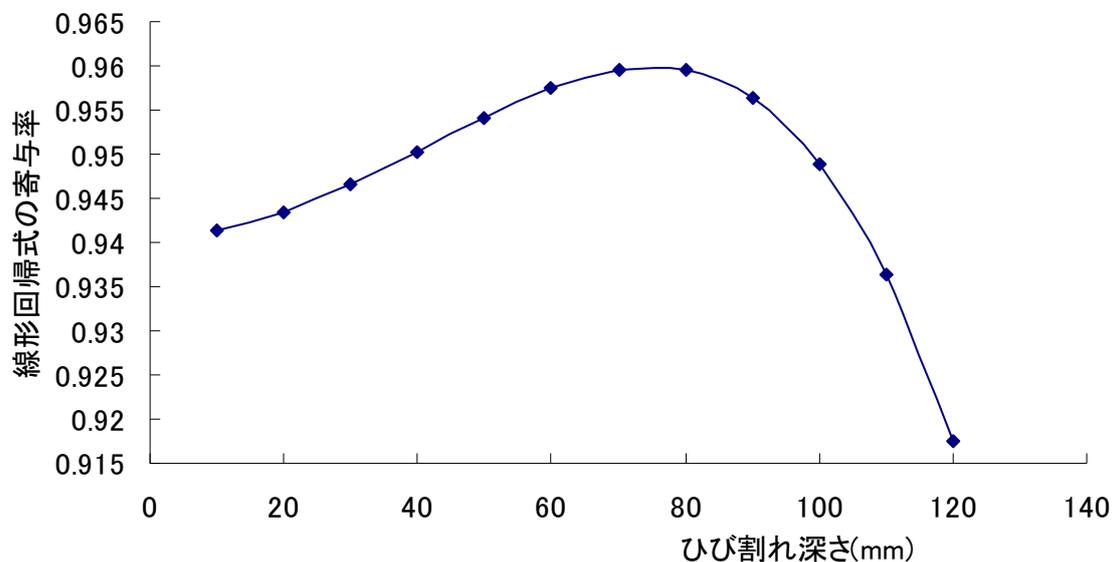
図 7-5 No. 2 (No. 1(A1 南)) の測定経路の概要

ひび割れ深さ：80mm

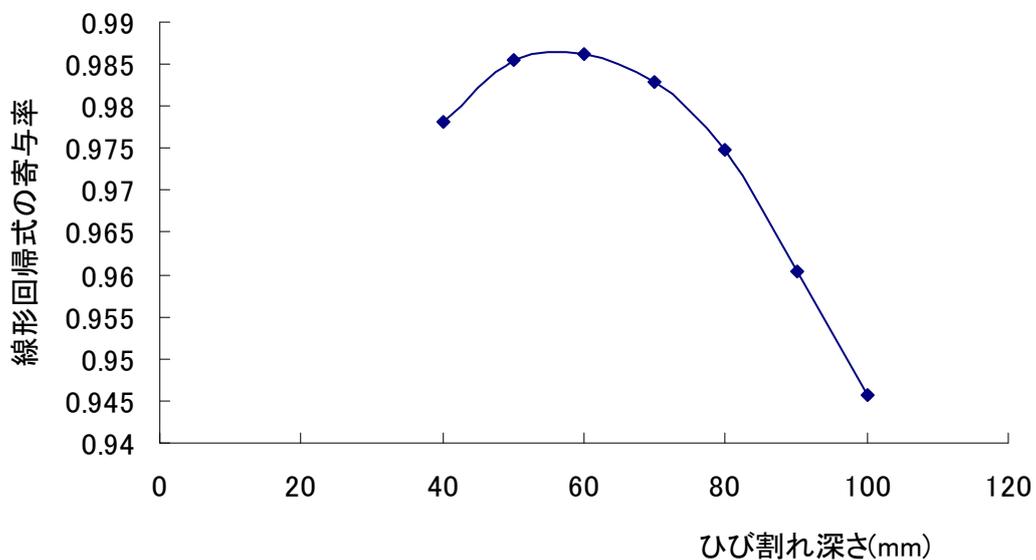
図 7-6 No. 5 (No. 3(A2 北)) の測定経路の概要

ひび割れ深さ：60mm

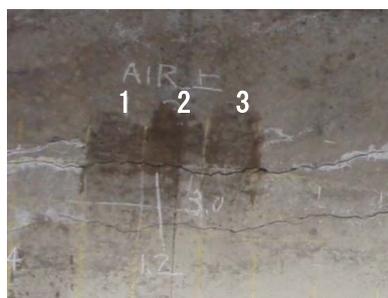
写真 4-2 A1R①測点

A1側桁側面 (南面)	A1R①				
	1	2	3	4	5
ひび割れ深さ	149mm	122mm	117mm	-	-
A1側桁側面 (南面)	A1R②				
	1	2	3	4	5
ひび割れ深さ	121mm	132mm	114mm	120mm	124mm
A1側桁側面 (南面)	A1R③				
	1	2	3	4	5
ひび割れ深さ	78mm	64mm	-	-	-

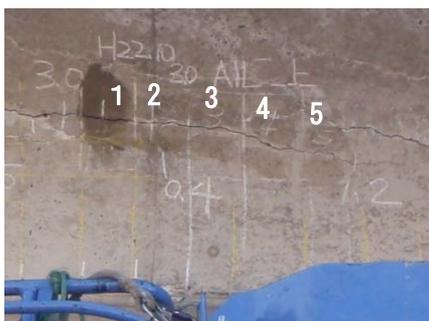
写真 4-6 A1L①測点

A1側桁側面 (北面)	A1L①				
	1	2	3	4	5
ひび割れ深さ	162mm	156mm	132mm	114mm	121mm
A1側桁側面 (北面)	A1L②				
	1	2	3	4	5
ひび割れ深さ	140mm	142mm	-	-	-

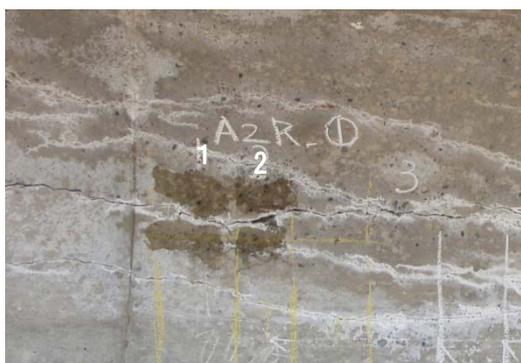
写真 4-9 A2R①測点

A2側桁側面 (南面)	A2R①				
	1	2	3	4	5
ひび割れ深さ	93mm	92mm	-	-	-
A2側桁側面 (南面)	A2R②				
	1	2	3	4	5
ひび割れ深さ	113mm	114mm	-	-	-

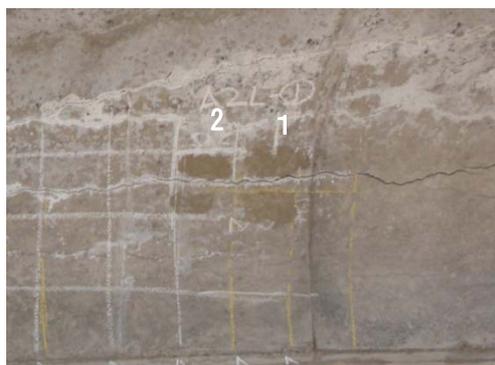
写真 4-12 A2L①測点

A2側桁側面 (北面)	A2L①				
	1	2	3	4	5
ひび割れ深さ	104mm	86mm	-	-	-
A2側桁側面 (北面)	A2L②				
	1	2	3	4	5
ひび割れ深さ	107mm	136mm	91mm	-	-

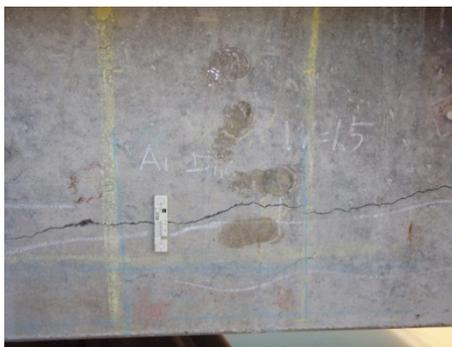
写真 4-15 G10 桁側面 No. 1

第1径間 G10桁側面	No. 1～No. 3				
	No. 1	No. 2	No. 3	-	-
ひび割れ深さ	47mm	38mm	56mm	-	-

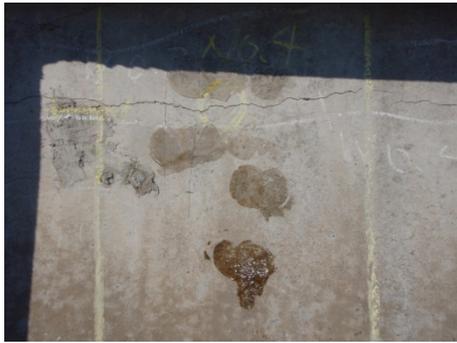
写真 4-19 G10 桁側面 No. 4

第2径間 G10桁側面	No. 4~No. 7				
	No. 4	No. 5	No. 6	No. 7	-
ひび割れ深さ	43mm	62mm	60mm	48mm	-

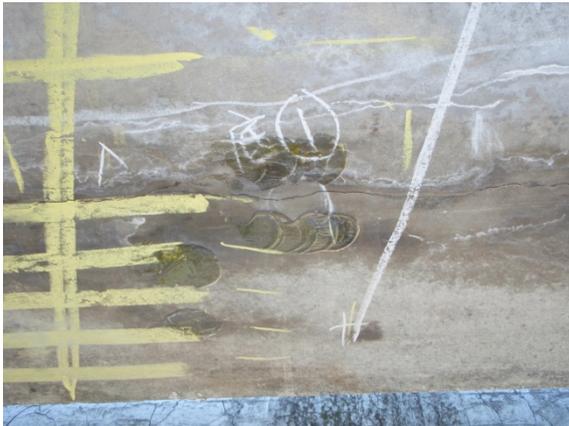
写真 4-23 G1 桁下面 No. 8

第1径間 G1桁下面	No. 8	第2径間 G10桁下面	No. 9
ひび割れ深さ	26mm	ひび割れ深さ	23mm

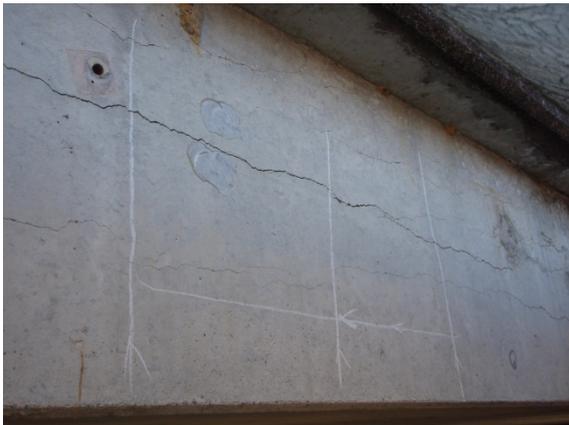
写真 4-25 G1 桁側面 No. 10

第1径間 G1桁側面	No. 10
ひび割れ深さ	48mm

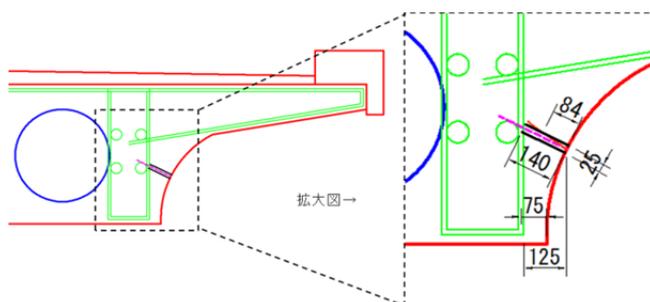
図 5-1 T橋 桁断面図（概略配筋図）

- ・ T橋におけるひび割れ深さは、最大で162mm、最小で64mm、平均113mmで、探査箇所によってひび割れ深さに大きな違いが認められた。
- ・ 探査結果から、A1側桁側面でひび割れ深さが大きい傾向にある。
- ・ 桁側面（サークルハンチ部）におけるひび割れ深さは、平均113mmで最大でも162mmのため、図5-1より最外縁の鉄筋位置程度と考えられる。

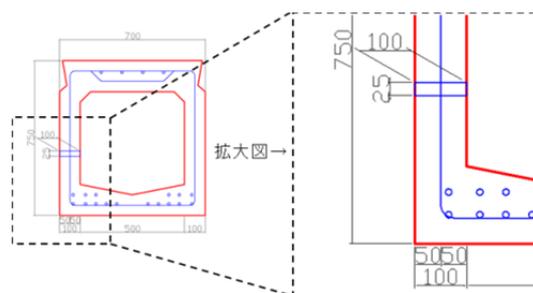
図 5-2 明橋 桁断面図（概略配筋図）

- ・ 明橋におけるひび割れ深さは、最大で62mm、最小で23mm、平均49mmで、探査箇所によってひび割れ深さに若干の違いが認められた。
- ・ 探査結果から、桁下面よりも桁側面でひび割れ深さが大きい傾向にある。
- ・ 桁側面におけるひび割れ深さは、平均50mmで最大でも62mmのため、最外縁の鉄筋位置程度で、図5-2より桁側面を貫通したひび割れまでは至っていないものと考えられる。

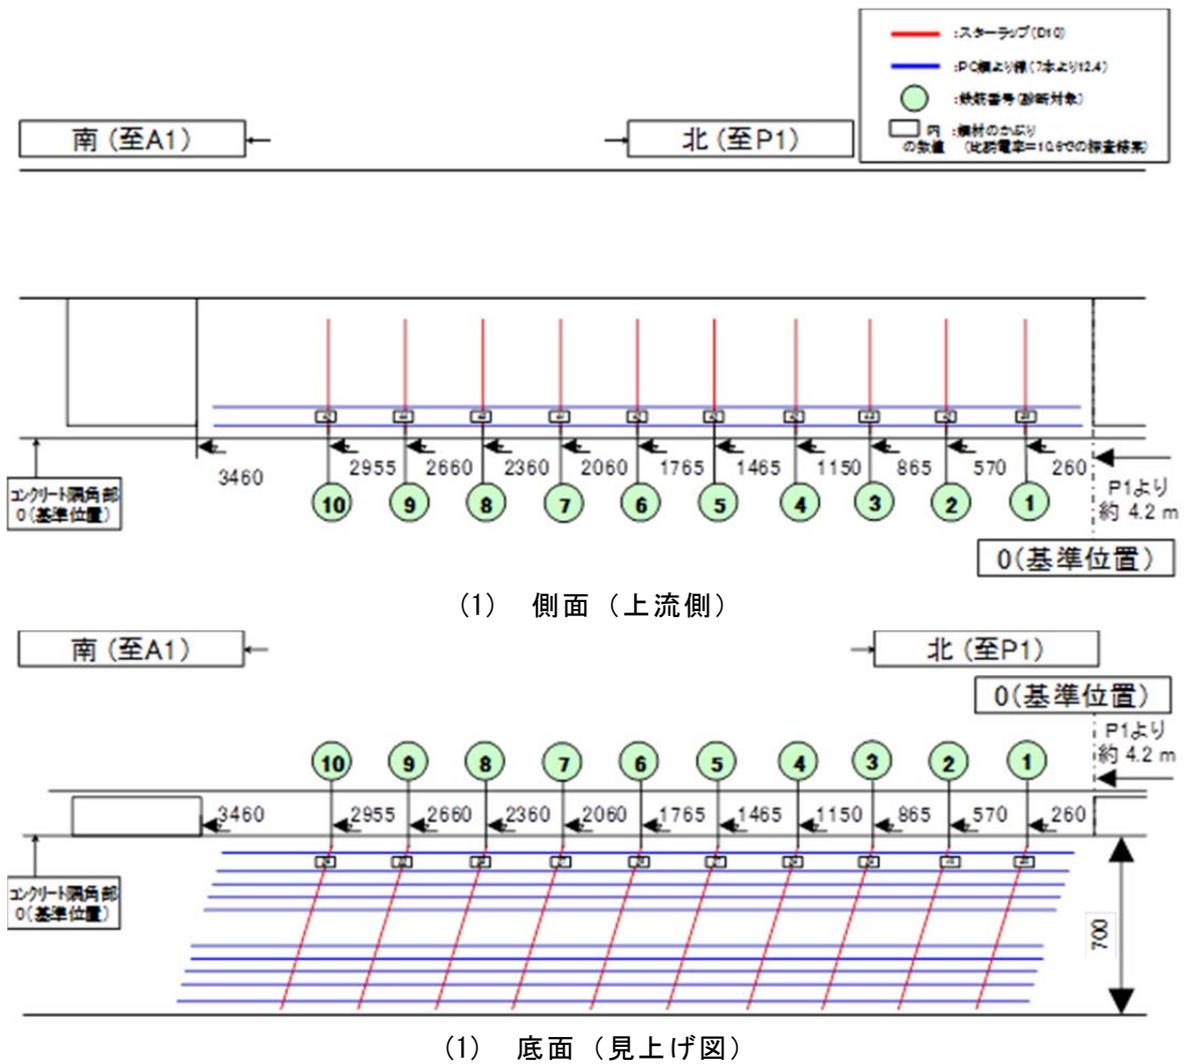
図 2-2 調査箇所(1)の鉄筋探查結果概略図

探査結果から、調査箇所(1)では図 2-2 に示すスターラップ 10 本（①～⑩）、調査箇所(2)では図 2-9 に示すスターラップ 4 本（①～④）、調査箇所(3)では図 2-13 に示す P C 鋼より線 5 本（①～⑤）を破断調査対象とした。なお、探査には R C レーダー（日本無線（株）製）を用いた。

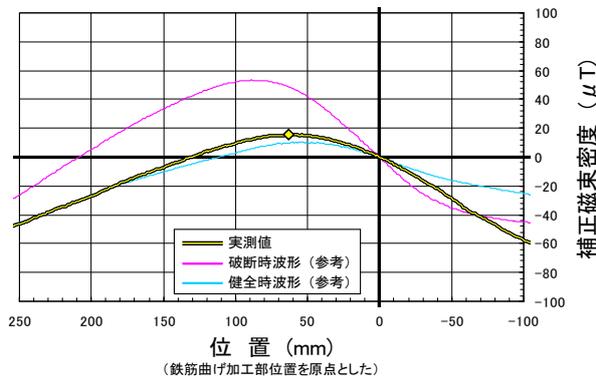
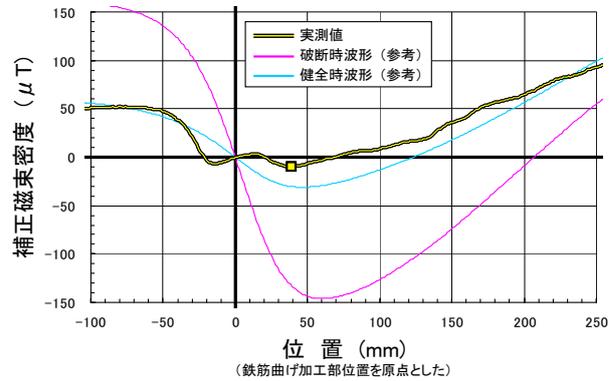
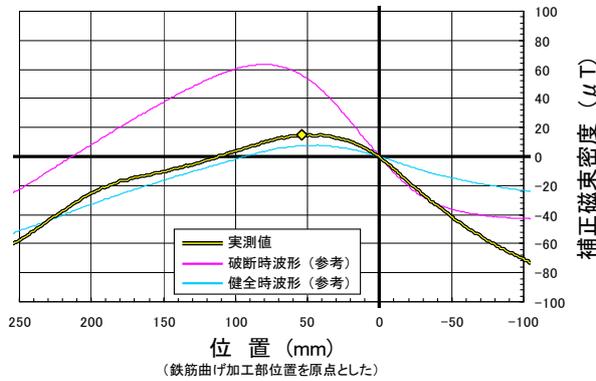
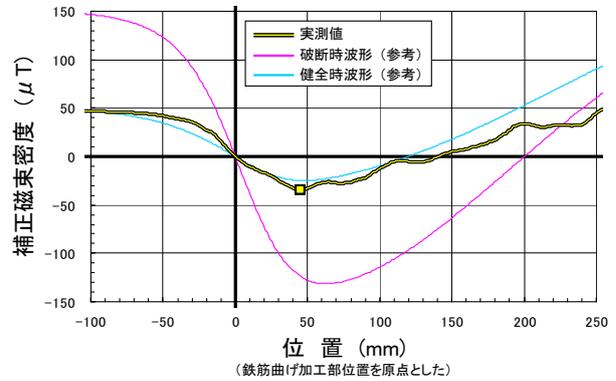
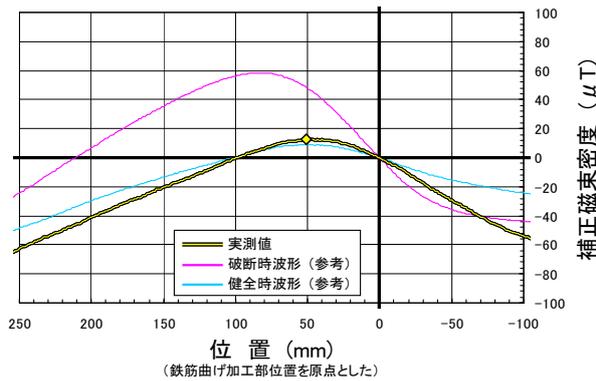
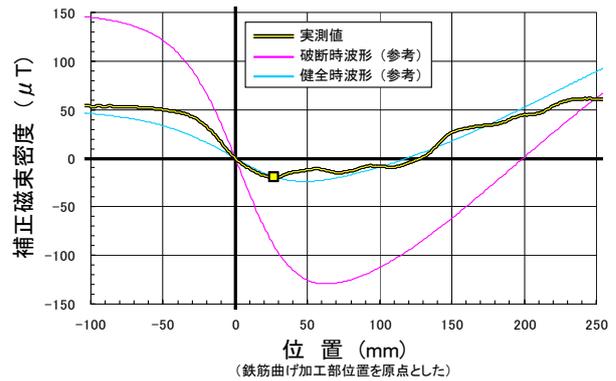
図 2-3 調査箇所(1)におけるM. E Y E チェッカーによる曲げ加工部付近の測定結果(1/4)

調査箇所(1) (鉄筋①～⑩) および(2) (鉄筋①～④) における鉄筋曲げ加工部付近のM. E Y E チェッカーによる測定結果の磁束密度分布を図 2-3～図 2-6 および図 2-10～図 2-11 にそれぞれ示す。これらの図は、鉄筋曲げ加工部位置およびその位置での磁束密度を原点として補正したものである。

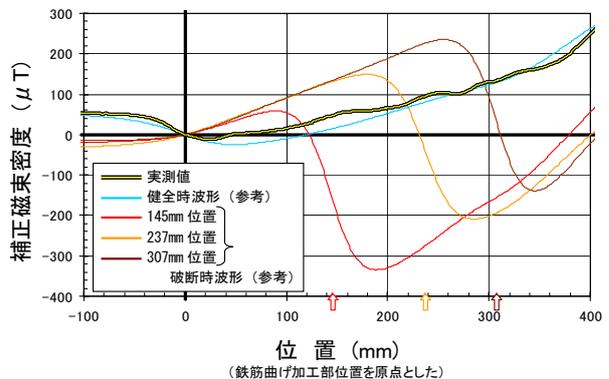
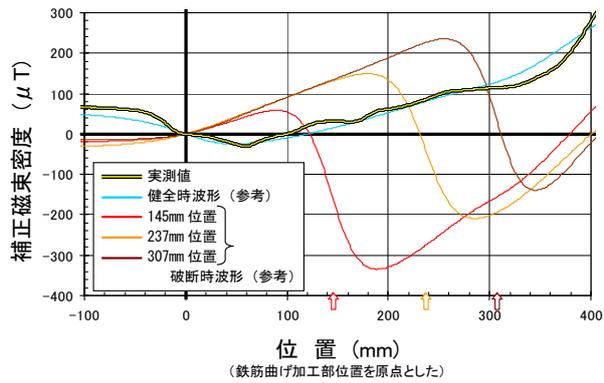
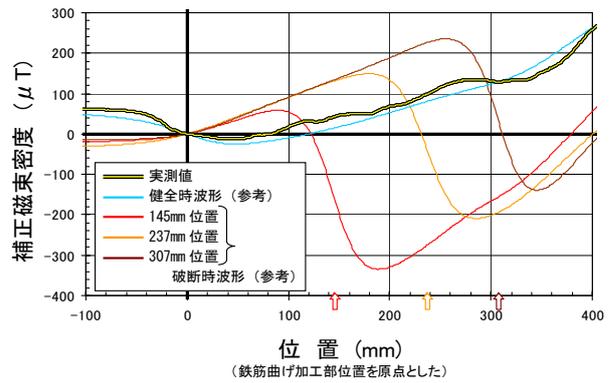
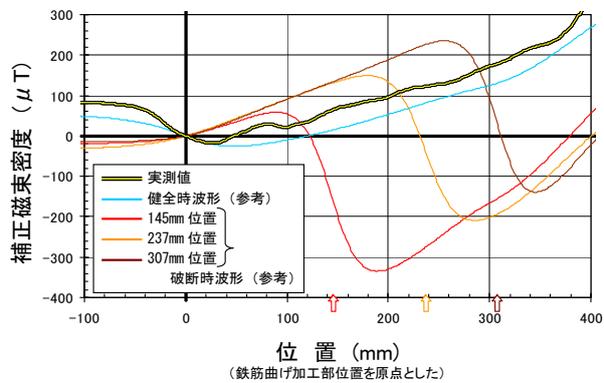
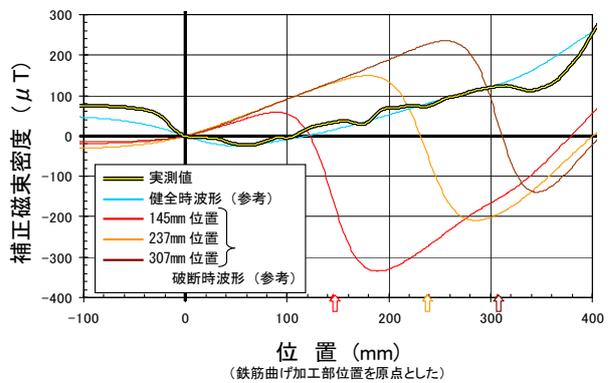
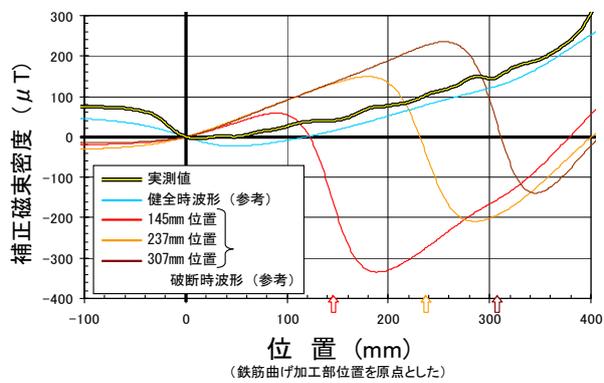
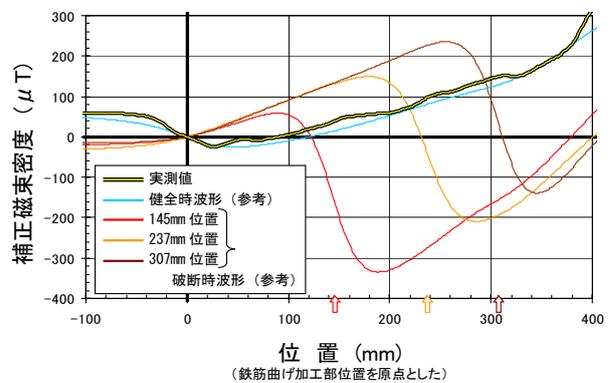
図 2-8 調査箇所(1)におけるM. E Y Eチェッカーによる側面側直線部の測定結果 (2/2)  
 (調査箇所(1): 桁部、上流側、A1-P1間のP1寄り、下部のスターラップ曲げ加工部ほか)

診断した桁部のスターラップ曲げ加工部計 14 本、および P C 鋼より線 5 本について、いずれも健全（破断なし）の判定結果を得た。

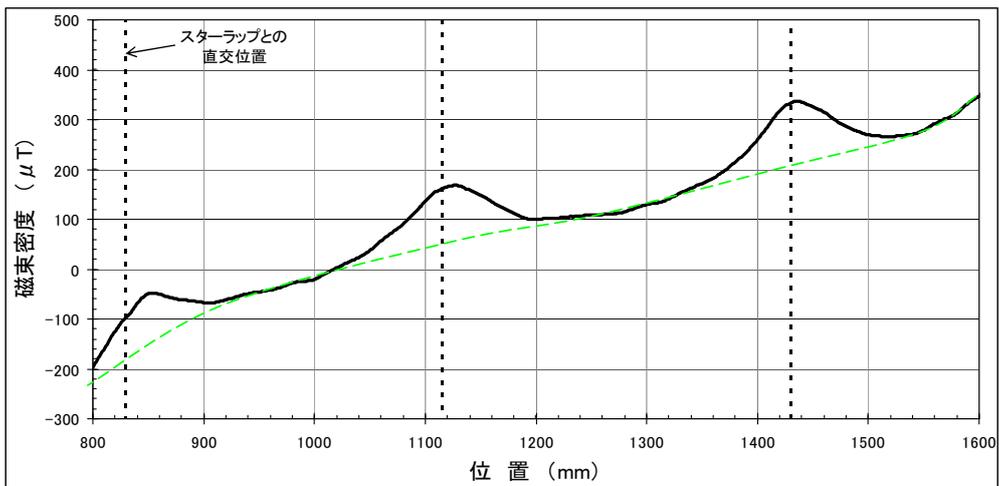
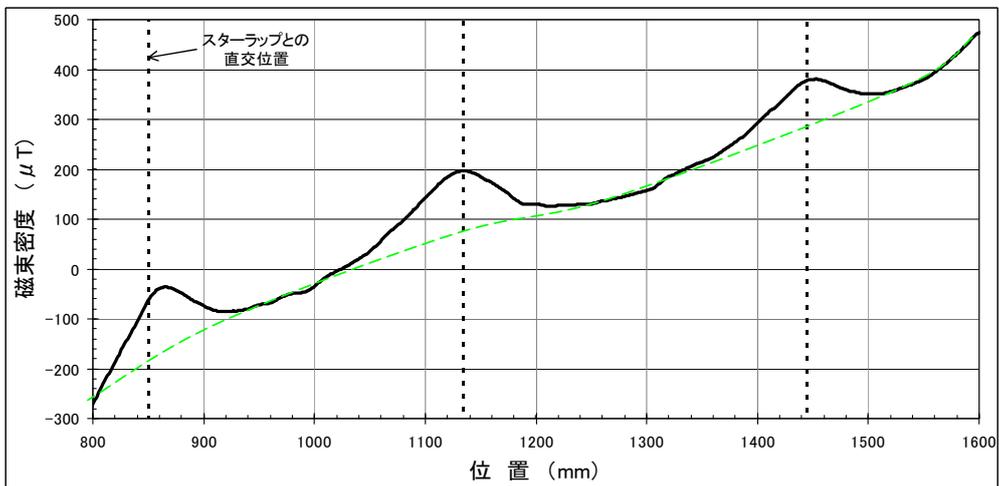
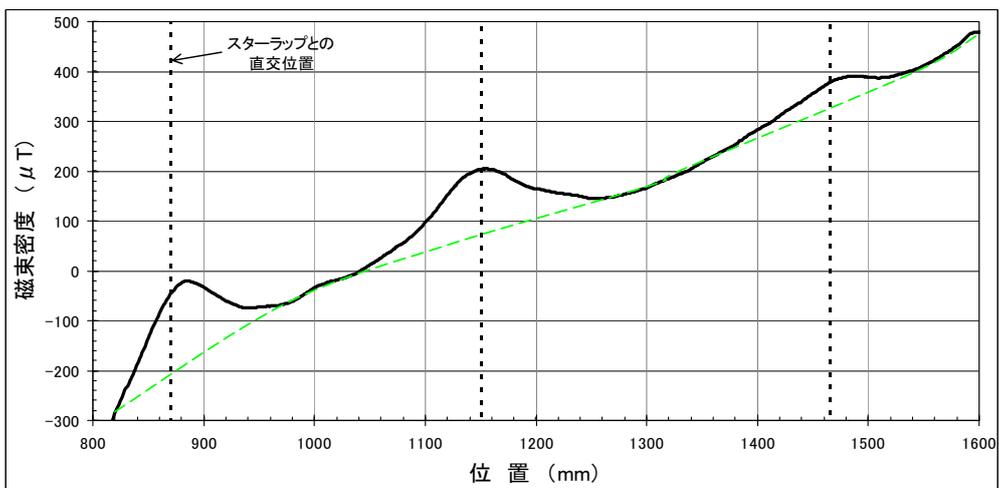
図 2-14 調査箇所(3)におけるM. E Y Eチェッカーによる底面側直線部測定結果(1/2)  
(調査箇所(3) : 桁部、下流側、A1-P1間のA1寄り、底面側PC鋼より線直線部)

ここで改めて、現地実測値(図 2-14～図 2-15)の各分布に注目すると、図中に緑色破線で示した右上がりの直線的な分布に、黒色点線で示したスターラップがP C鋼線の表面側に交差している位置で、凸形が重畳されたような分布となっており、参考波形の水色と同様に、健全なP C鋼線と交差するスターラップの分布波形であると診断できる。

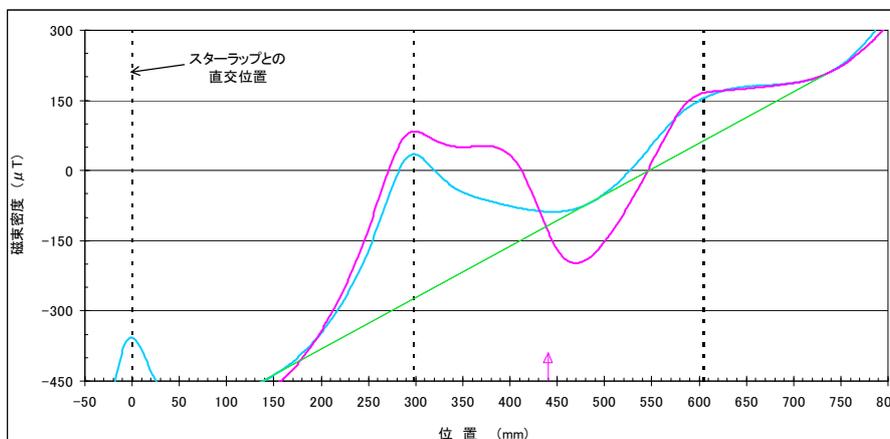
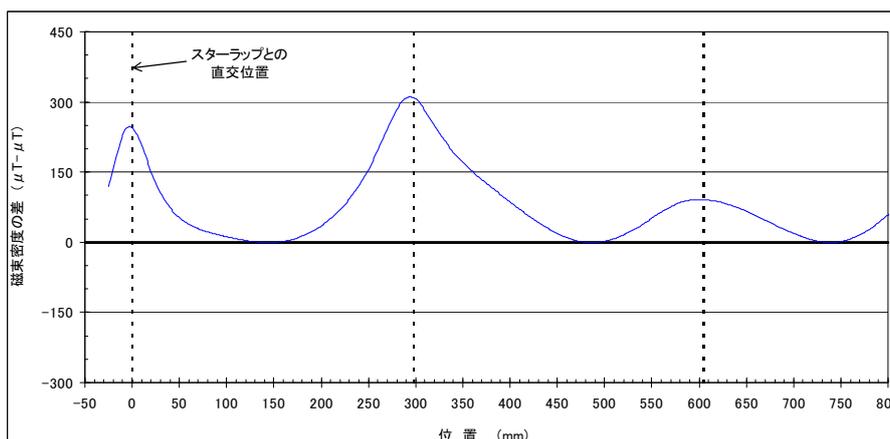
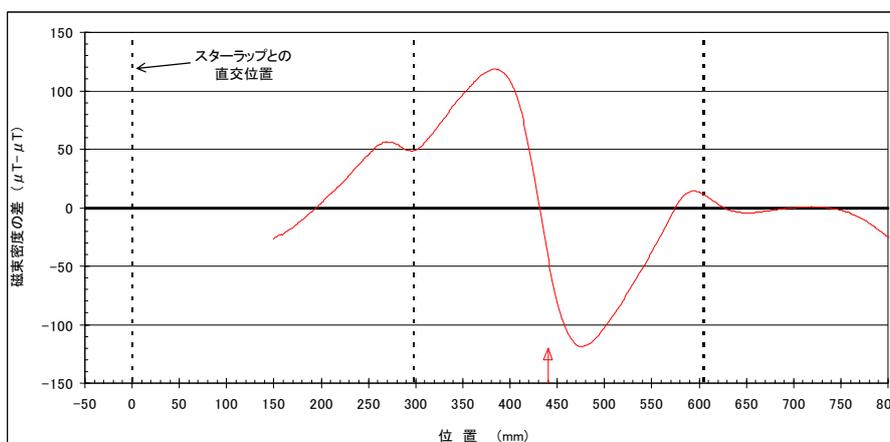
図 2-16 桁部底面側を模擬した模型実験におけるP C鋼より線の測定結果

参考として、同程度のかぶりにおける模擬供試体での試験結果を図 2-16 (1)に示す。この図の水色はP C鋼線が健全、桃色は440mm位置で素線切れ(素線7本中奥側の3本が破断)の結果である。黒色点線はスターラップがP C鋼線の表面側に交差している位置である。健全の下に凸の極小値を右上がりの直線で結んだ図 2-16 (1)中の緑色線の分布を仮定する。水色で示した健全の分布波形からこの緑色線の分布を差し引いた分布を図 2-16 (2)に示す。この図 2-16 (2)が主に表面側に交差しているスターラップによる影響の成分である。図 2-16 (1)中に桃色で示した破断の分布波形から水色で示した健全の分布を差し引いた分布を図 2-16 (3)に示す。図 2-16 (3)は、概ね破断位置の前後でS字形(図左側で凸、右側で凹)の鉄筋破断の特徴的分布が現れている。

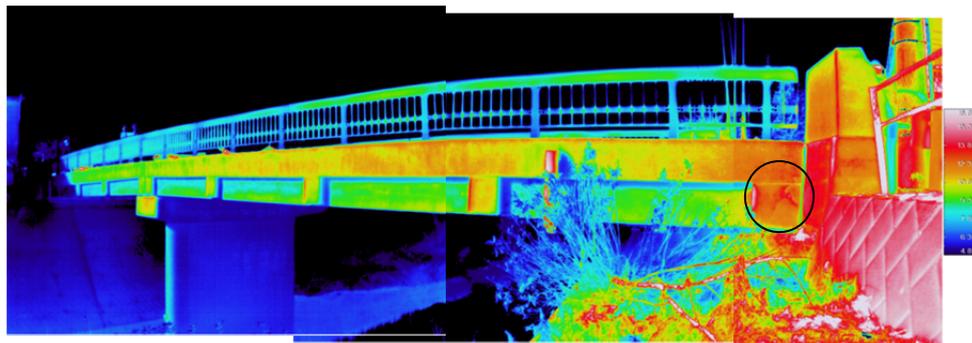
図 8-1 9時20分計測 熱画像データ

下図中○でかこんだ部位では、ひび割れによるコンクリート剥離と思われる高温部が認められた。それ以外の橋梁側面には、コンクリート剥離と思われる温度分布は認められなかった。

今回の測定結果から、橋梁側面（東面1）を9時20分に計測した熱画像データでは、ひび割れによるコンクリート剥離が高温部として現れている。他に同様の欠陥があれば、同じように観測されると思われるが、そのような温度分布は見受けられなかった。

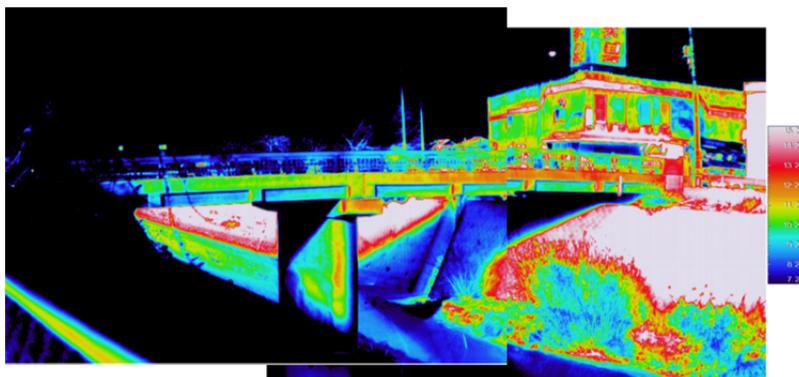
図 8-2 9時27分計測 熱画像データ

橋梁側面には、特にコンクリート剥離と思われる温度分布は確認できなかった。

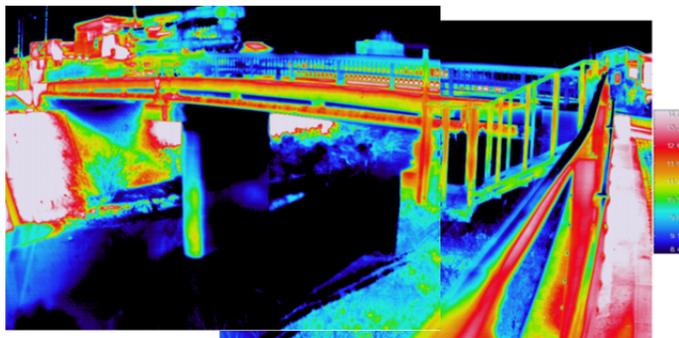
図 8-3 14時30分計測 熱画像データ

14時30分頃から日射が西面に回り橋梁側面の温度が上昇してきたが、特にコンクリート剥離と思われる温度分布は確認できなかった。

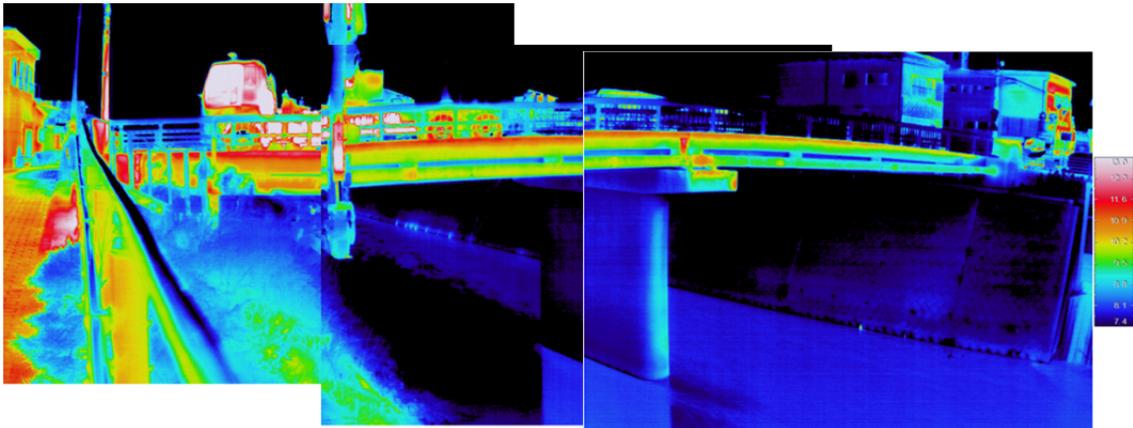
図 8-4 14時30分計測 熱画像データ

14時30分頃から日射が西面に回り橋梁側面の温度が上昇してきたが、特にコンクリート剥離と思われる温度分布は確認できなかった。

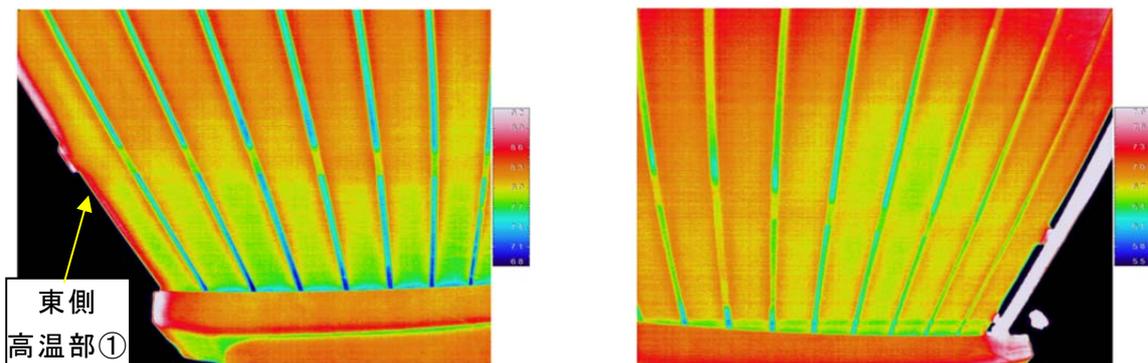
図 8-5 14時11分計測 熱画像データ

東側からの日射により東側の桁側面に高温部①が認められる。橋梁下面における温度分布からは、桁内部の滞水やコンクリート剥離は確認できなかった。

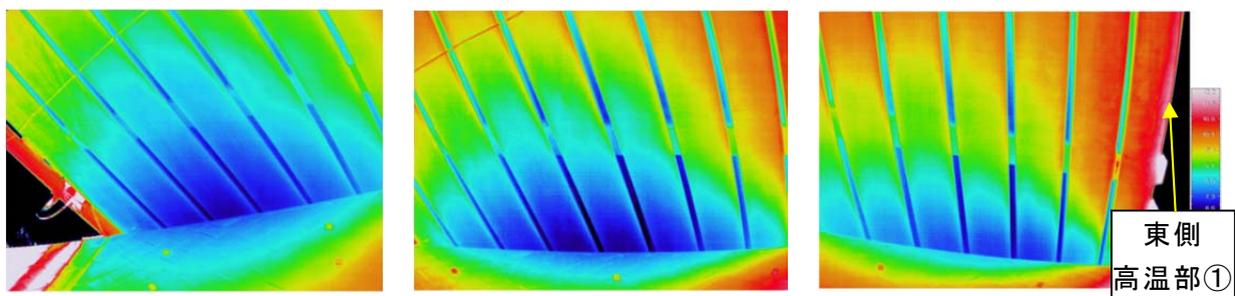
図 8-6 12時29分計測 熱画像データ

東側からの日射により東側の桁側面に高温部①が認められる。桁端部の中央部に低温部が認められるが、橋梁下の護岸部分にも上下対称的に低温部があるため、日射の影響により低温となったと考えられる。橋梁下面における温度分布からは、桁内部の滞水やコンクリート剥離は確認できなかった。

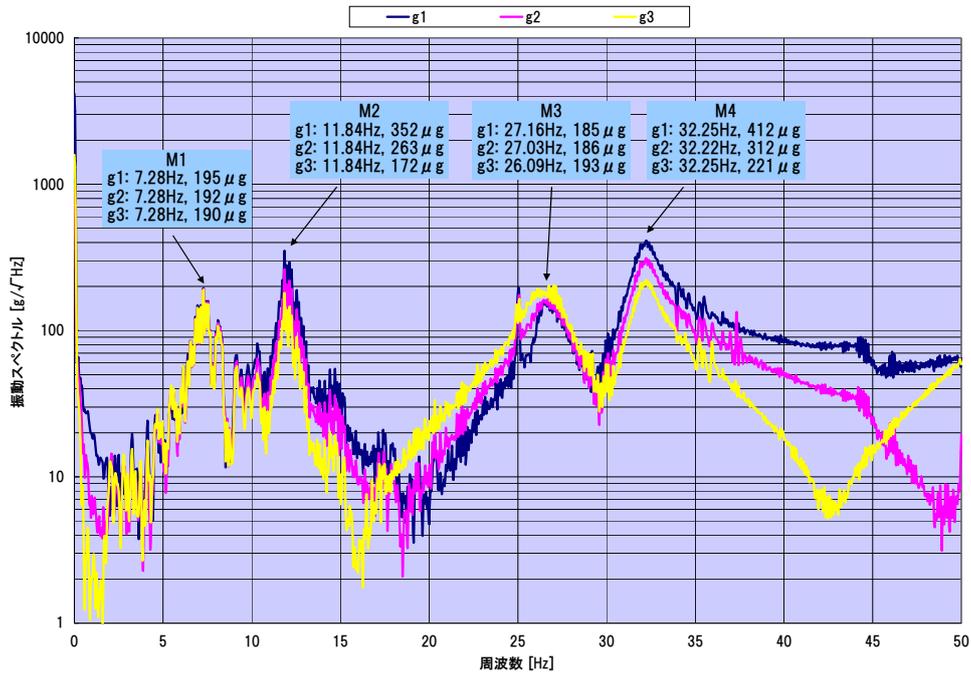
図 2-23 g3 の 3/4 点加振時の振動スペクトル比較

図 2-19～図 2-24 に各橋桁の振動を同時に取得したときのスペクトルを示す。図 2-19～図 2-21 は 1/2 点を加振したときのデータ、図 2-22～図 2-24 は 3/4 点を加振したときのデータである。M1 については橋桁間でスペクトル強度に差はなかった。M2 は (3) 項で示したような g1 から g5 に向けてピーク強度が下がる傾向が現れている。M3 についても (3) 項と同様の傾向を示した。図 2-21 は加振後 6 秒間のフーリエ変換結果である。
