土木研究所資料 第4311号

ひび割れ損傷の生じた既設PC橋の調査  
および実橋載荷試験  
—明橋他1橋の調査および実橋載荷試験—

平成27年11月

国立研究開発法人土木研究所  
構造物メンテナンス研究センター  
橋梁構造研究グループ

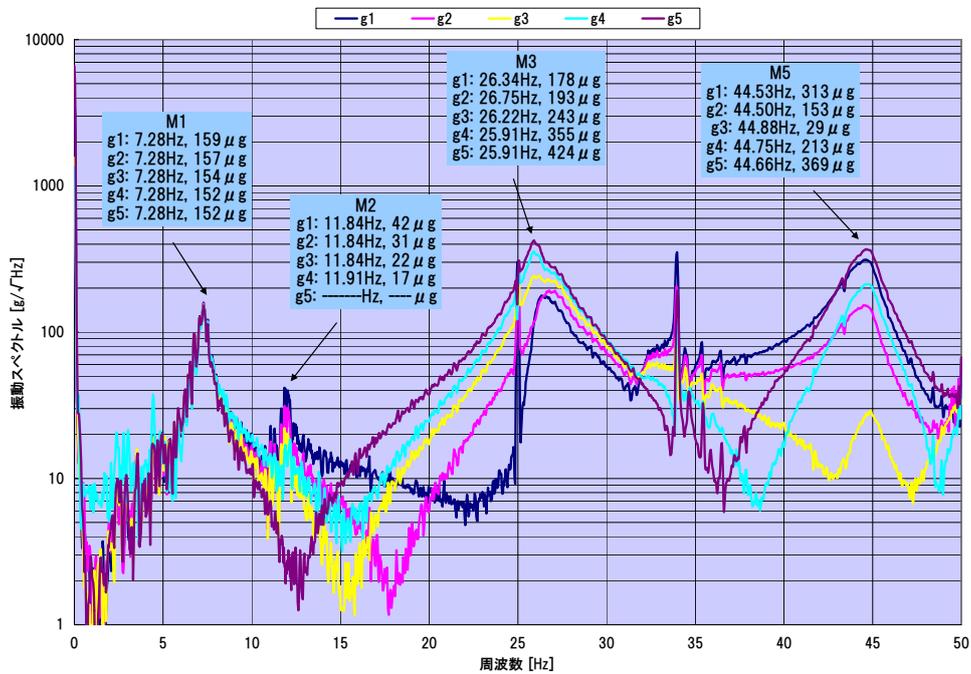
図 2-24 g5 の 3/4 点加振時の振動スペクトル比較

図 2-19～図 2-24 に各橋桁の振動を同時に取得したときのスペクトルを示す。図 2-19～図 2-21 は 1/2 点を加振したときのデータ、図 2-22～図 2-24 は 3/4 点を加振したときのデータである。M1 については橋桁間でスペクトル強度に差はなかった。M2 は (3) 項で示したような g1 から g5 に向けてピーク強度が下がる傾向が現れている。M3 についても (3) 項と同様の傾向を示した。図 2-21 は加振後 6 秒間のフーリエ変換結果である。

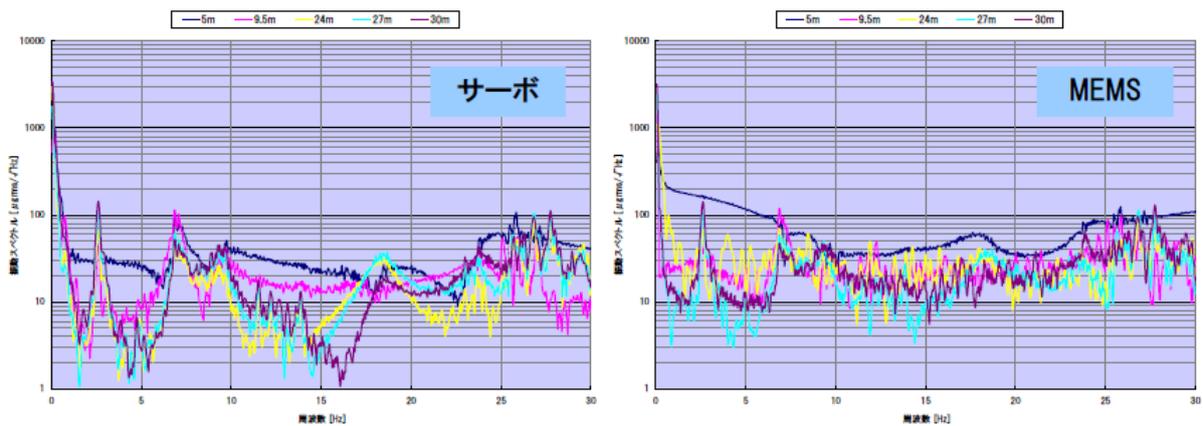
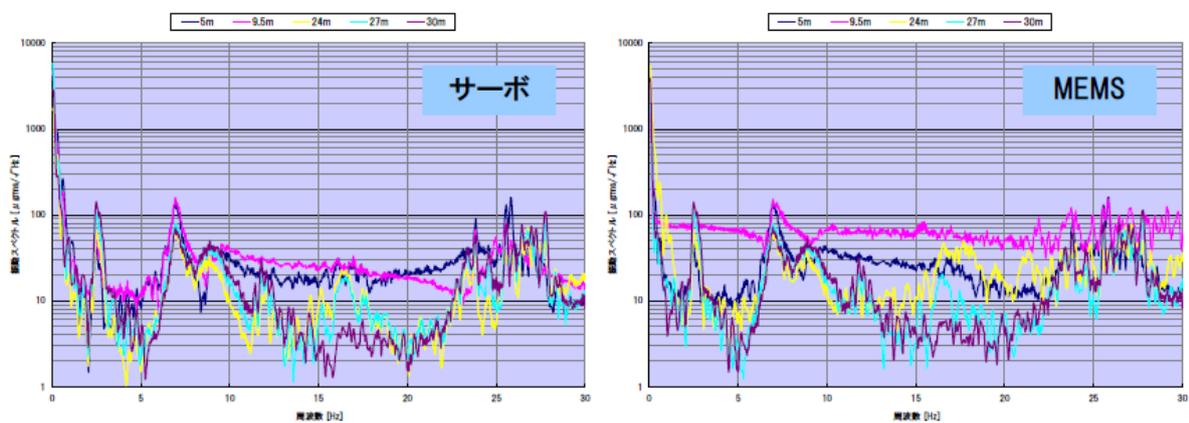
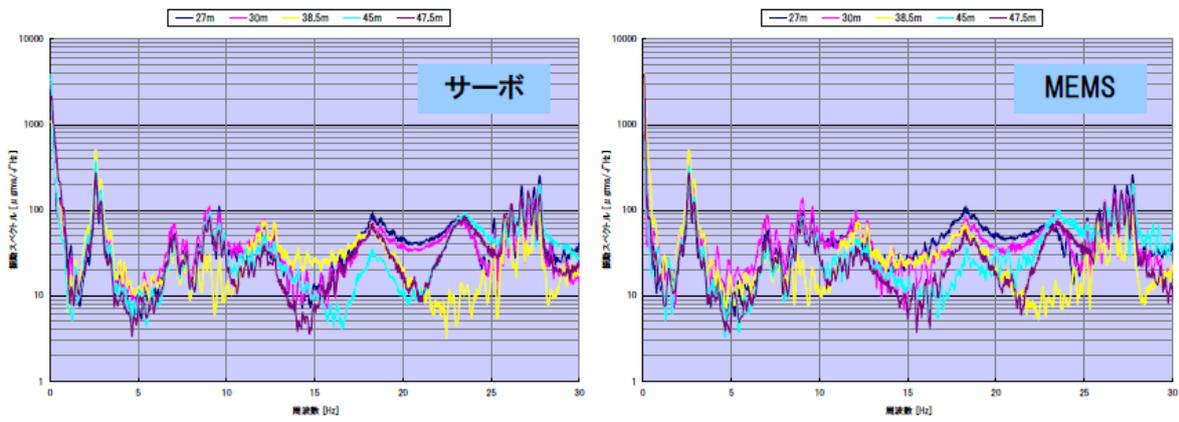
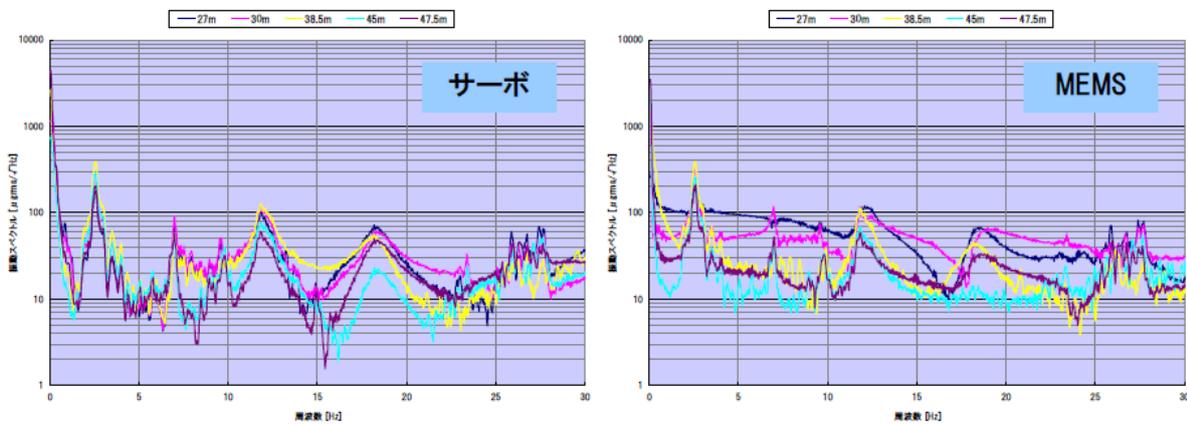
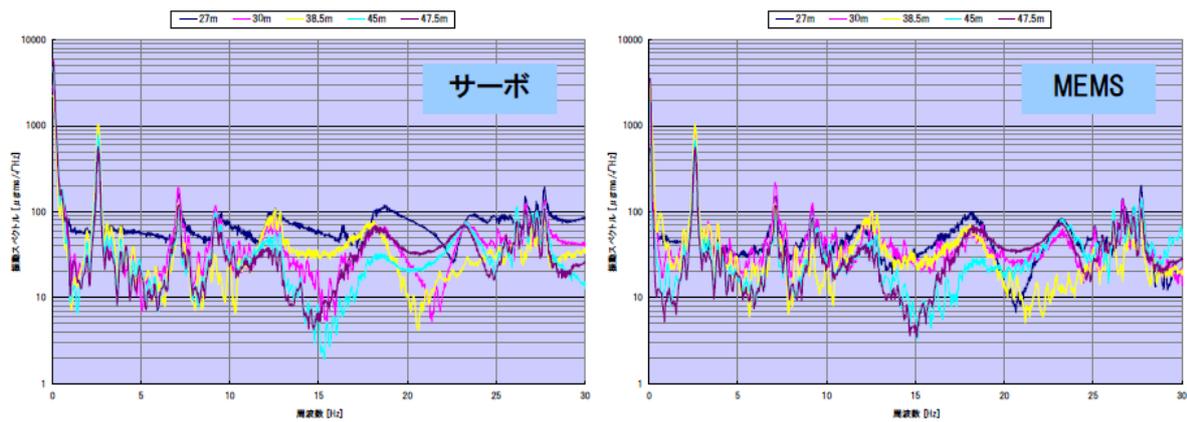
図 3-1～図 3-5 に各測定位置での振動スペクトルを示す。スペクトルの周波数分解能は 31.25mHz に設定しており測定時間は 32 秒である。この 32 秒間の中で、加振は 1 回だけ行った。スペクトルの平均化はしていない。5m と 9.5m の加振 (図 3-1、図 3-2) では 5m から 30m に 5 箇所のセンサを配置して振動計測し、27m から 47.5m の加振 (図 3-3～図 3-5) では 27m から 47.5m にセンサを配置した。左は JA-40 (サーボ型) で得られた振動スペクトル、右は JA-M (MEMS 型) で得られた振動スペクトルである。センサの違いで大きな差は見られなかった。

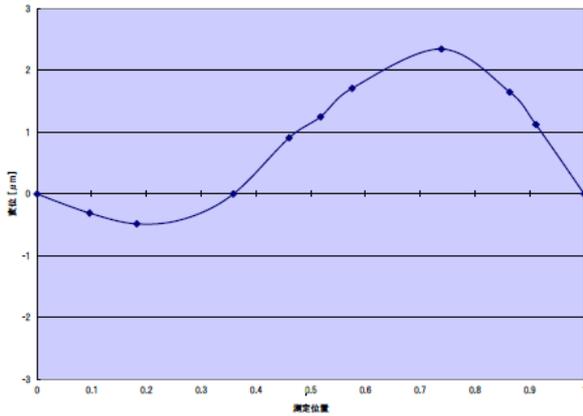
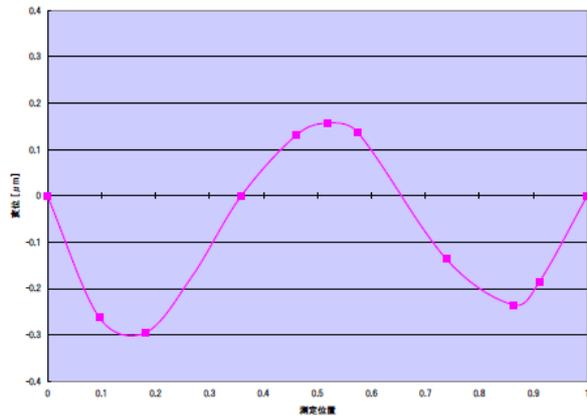
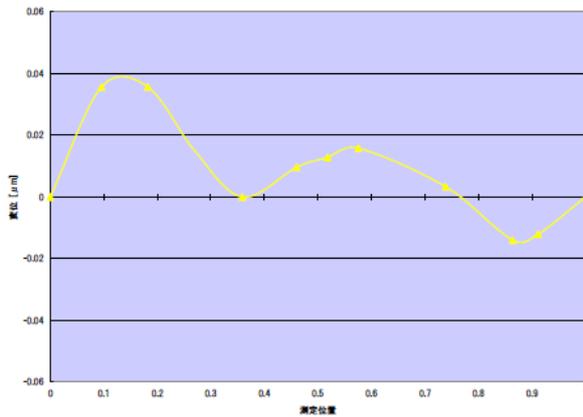
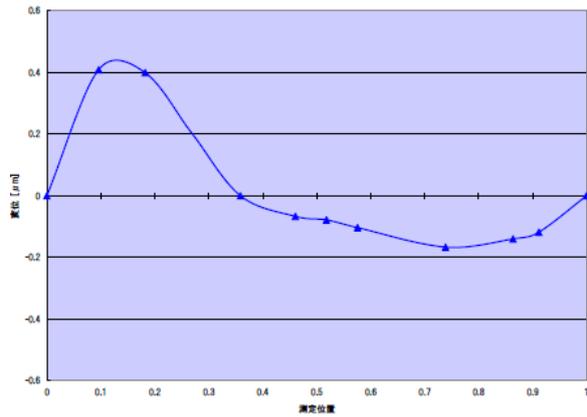
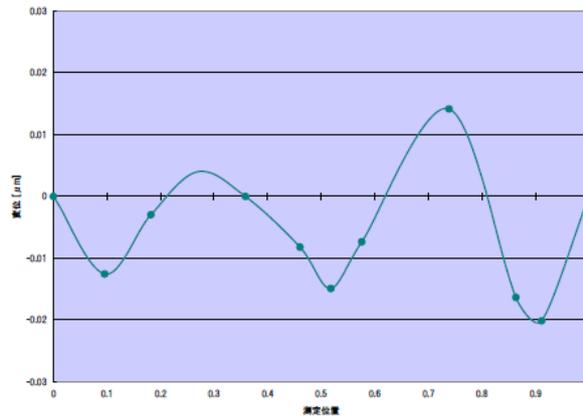
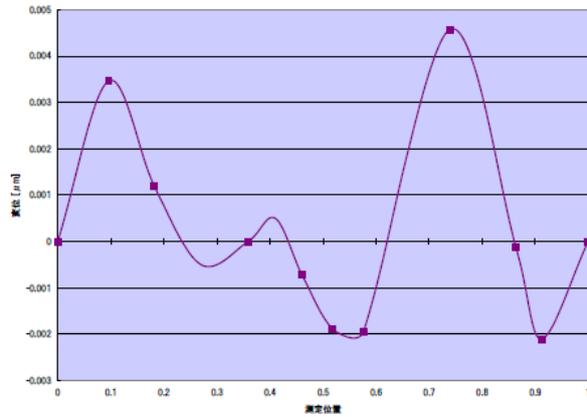
図 3-8～図 3-13 にモード形状を示す。表 3-1 で得られた各モードの固有振動数の±3%をバンドパスフィルタで抽出し、加振後約 0.5 秒の加速度の値から振幅を計算しプロットした。振幅は加速度を  $(2\pi f)^2$  で割って算出した。4 次モードについては次項の橋軸直角方向にセンサを並べた計測結果から、ねじれモードであることが考えられる。

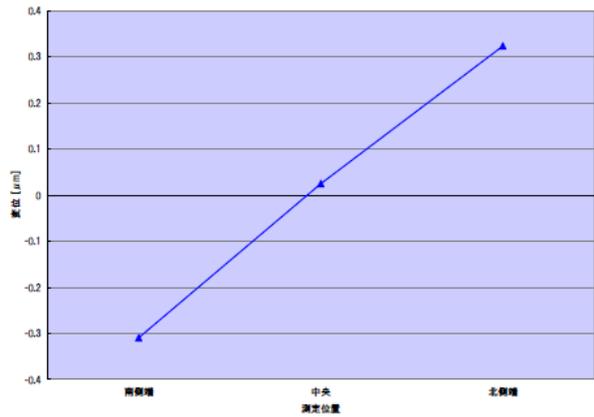
図 3-17 4 次（ねじれ）モードの形状

橋軸直角方向の南側・中央・北側にセンサを配置して振動計測を行い、橋軸直角方向のモード形状を推定した。図 3-14～図 3-19 にモード形状を示す。振幅の求め方は 3.4 と同じである。4 次（図 3-17）は北側と南側の位相が逆になっており、ねじれモードであることが推定できる。

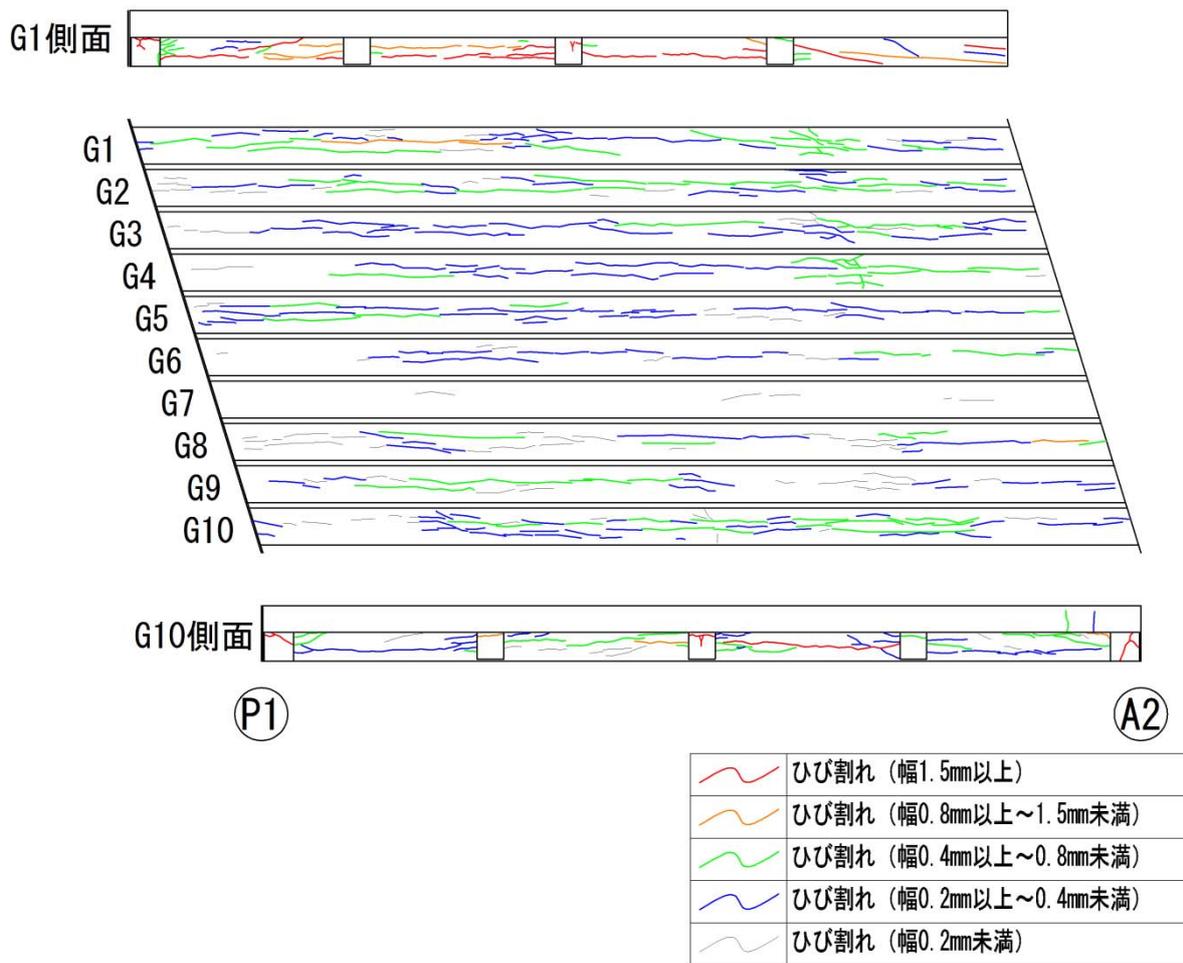
図 1-2 対象径間 (第 2 径間) のひび割れ状況図 (管理者資料より抜粋)

本試験における対象橋梁は、茨城県常総市にある明橋であり、TL-20で設計されている。対象橋梁の概要を表 1-1、写真 1-1、図 1-1 に示す。計測対象の第2径間の変状図を図 1-2 に、ひび割れ状況を写真 1-2、写真 1-3 に示す。写真 1-2、写真 1-3 より、桁側面や桁下面において、橋軸方向にひび割れが多数確認された。桁側面でのひび割れ幅は最大約 2mm、ひび割れ深さ約 50mm を確認された。

また、管理者による橋梁点検資料からは、間詰コンクリートおよび地覆ならびにジョイント部から雨水等によるものと疑われる漏水・遊離石灰等の損傷が認められ、ひび割れは内桁よりも外桁の劣化が進展しているように窺えた。桁には橋軸方向のひび割れが卓越することから、ひび割れの発生原因としては ASR と推定された。

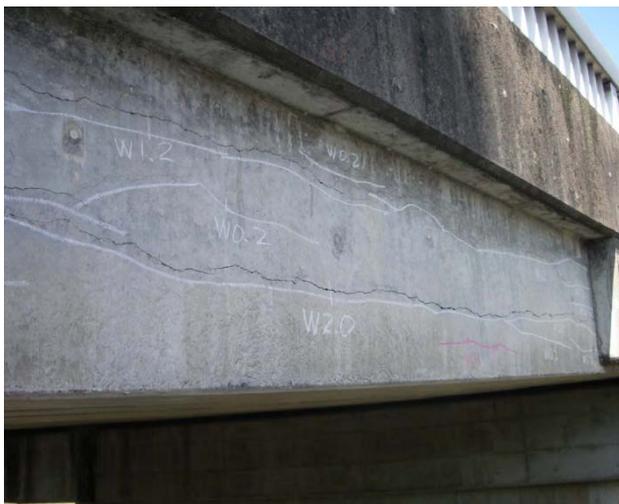
写真 1-2 桁側面のひび割れ状況

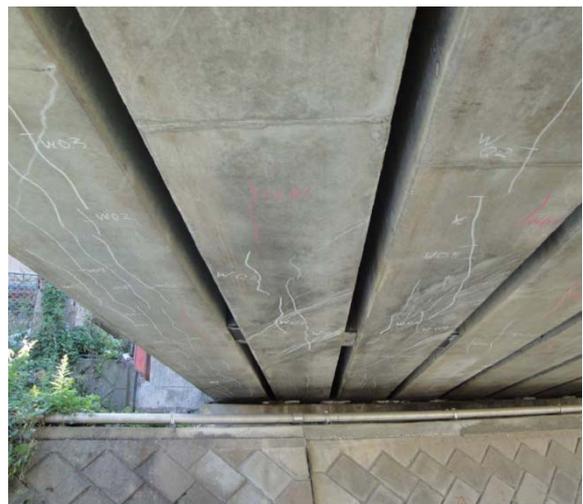
写真 1-3 桁下面のひび割れ状況

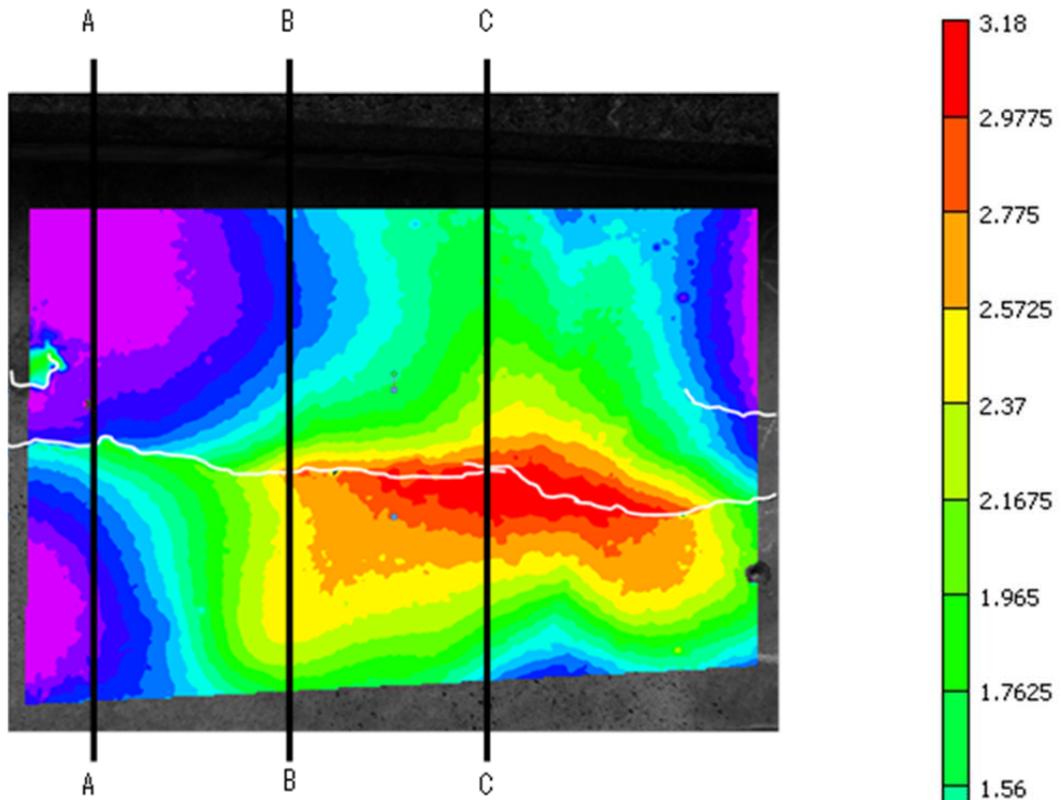
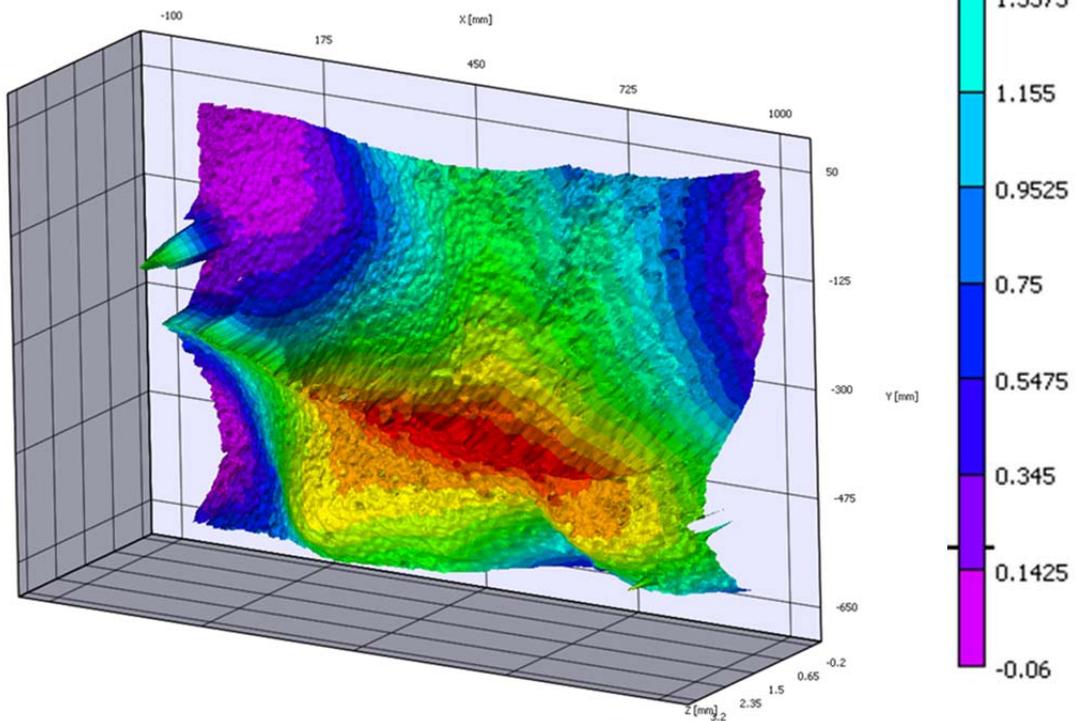
图 3-1 表面形状 (画像解析)

画像解析による表面形状の計測結果では、奥行き方向を負として表面の高さを表している。表面形状は、ひび割れ発生付近での表面の高さがひび割れ以外の比べて高く、最大で 3mm 程度高いことが確認できる。3次元表示した画像解析結果からもその様子が認められ、図 3-1 における A-A 断面、B-B 断面、C-C 断面の各断面での画像解析結果を示した図 3-2 からも同様に、ひび割れ付近で 2mm から 3mm 程度高く膨張していることが確認された。

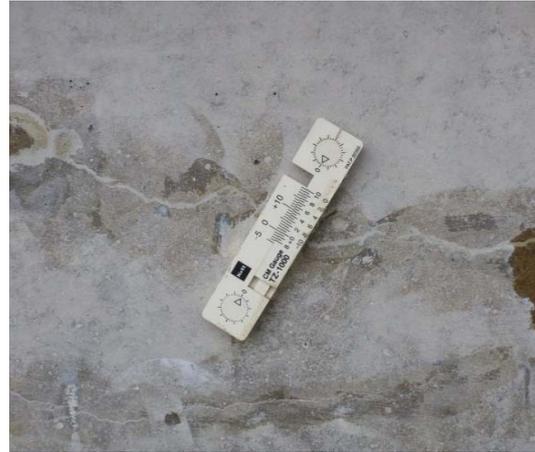
写真 2-1 補修後のひび割れ経過観察例

ASR はその進行がいつまで続くのか、それによる変状がどの程度まで拡大するのかを正確に予測することは困難である。このため、本橋の場合にも経過観察が必要と判断された。

ひび割れの進展により安全性や供用性、耐久性の低下が懸念されることから、桁側面に、ひび割れの開きを観察するためのひずみ計測機器を設置（写真 2-1）し、定期的に追跡調査を行う必要がある。

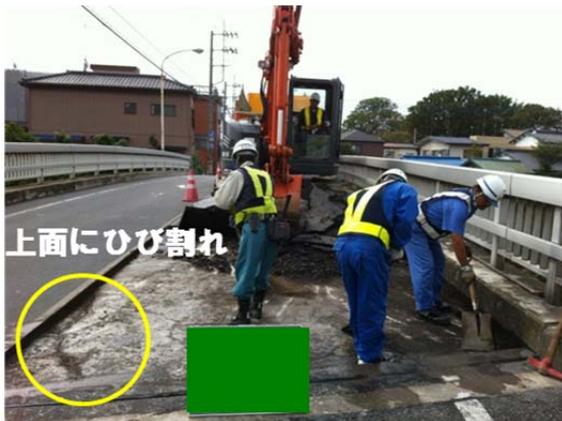
a) 舗装撤去（調整コンクリートにひび割れ）

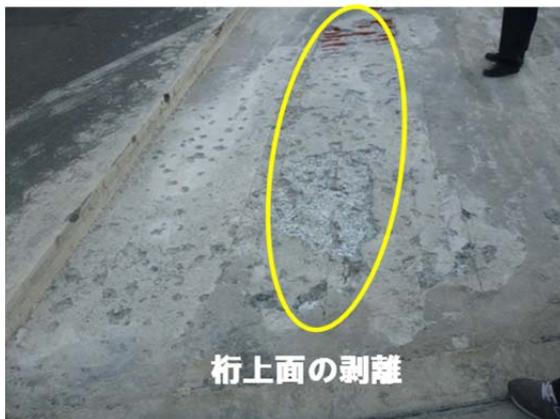
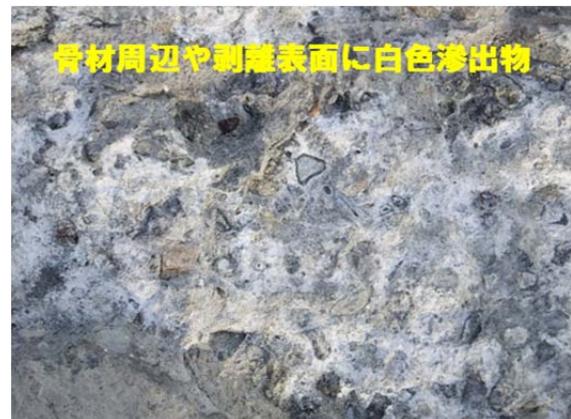
写真 3-1～写真 3-3 に施工段階毎の状況写真を示す。ASR 劣化では、主桁上面においても橋軸方向のひび割れや剥離（写真 c）・d）が見られたことから、橋面施工時に注意が必要である。

c) 桁上面の剥離

d) 桁上面の剥離詳細
