撤去橋梁を用いた既設 PC 橋の補修補強 技術の高度化に関する共同研究報告書

—塩害を受けた既設 PC 橋の耐久性評価および補修技術に関する研究—

令和4年8月

国立研究開発法人土木研究所構造物メンテナンス研究センター
一般社団法人プレストレスト・コンクリート建設業協会

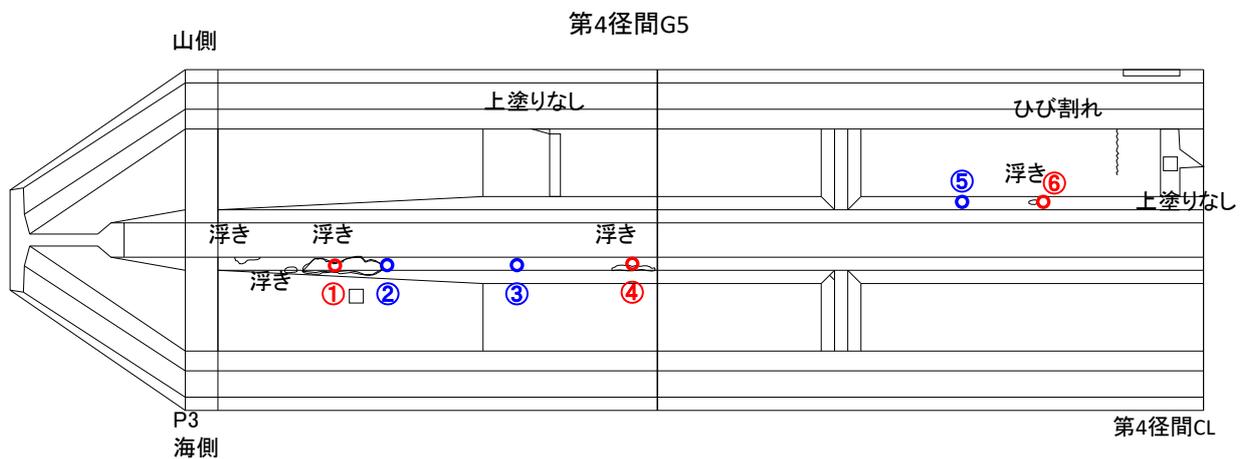
図2.4.1 塩化物イオン濃度の分布の実態把握測定位置（第4径間G5）

塩化物イオン濃度分布の実態を把握するため、調査対象径間（第4径間、第8径間）のウェブあるいは下フランジ部42箇所を対象に、橋軸方向で複数のコアを採取した（図2.4.1～図2.4.4）。図中に記すコア番号を赤青で色分けしているのは、劣化部（赤）と健全部（青）を区別している。コア採取位置に関して、調査対象桁は腐食ひび割れや浮きなどの劣化があるため、劣化部近傍からもコアを採取した。さらに、後述する簡易的な調査手法（ドライガーゼ法、拭き取り法）にて得られる結果を比較するための代表値として、簡易的な調査手法の評価箇所近傍でもコアを採取した。簡易的な方法による調査箇所を一覧として表2.4.1に、位置図として図2.4.5に示す。

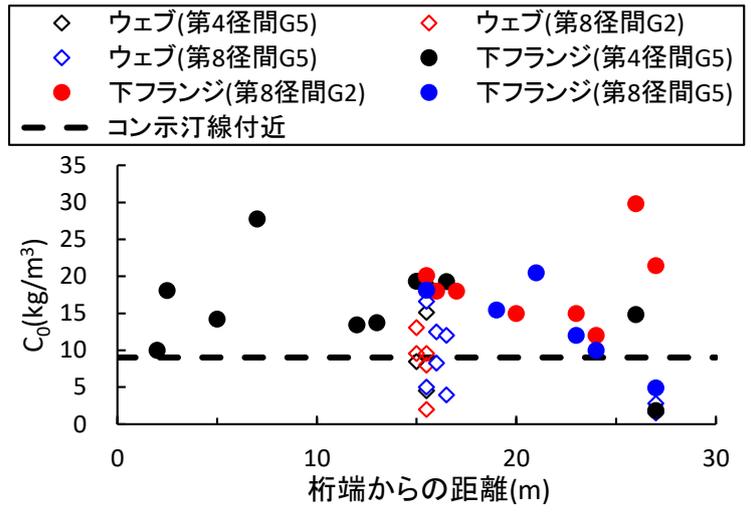
図 2.4.6 コアから求めた C_0 の橋軸方向の分布

コアから求めた C_0 および D の橋軸方向分布を図 2.4.6 および図 2.4.7 に示す。対象橋梁は汀線上に立地しているため、図 2.4.6 にコンクリート標準示方書で示される汀線付近の C_0 (9.0kg/m^3) を破線で示した。また、 C_0 を求める際、 $0\text{mm}\sim 20\text{mm}$ の値が $20\text{mm}\sim 40\text{mm}$ の結果と同程度もしくは低くなっている箇所については使用せずに、 20mm 以深のデータから算出した。

図 2.4.6 および図 2.4.7 の結果から、ウェブから採取したコアの C_0 および D は下フランジよりも相対的に小さくなる傾向が確認されたが、同じ桁端からの距離でもばらつきが見受けられた。また、測定した桁が異なると測定位置が同様であっても得られる値にばらつきがあることがわかる。

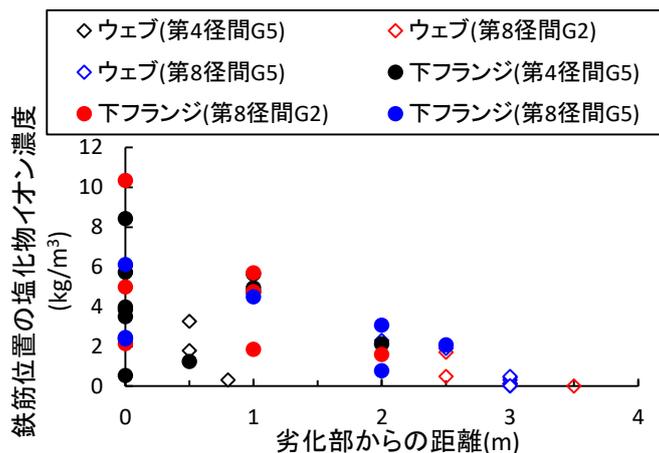
図 2.4.8 鉄筋位置の塩化物イオン濃度と劣化部からの距離との関係

次に、コアの C_0 および D から鉄筋位置の塩化物イオン濃度（以下、 C_s ）を求め、腐食ひび割れや浮きなどの劣化部からの距離との関係を整理した（図 2.4.8）。なお、劣化部からの距離は劣化部位置を 0 としてコア採取した橋軸方向距離を整理している。また、劣化部の例を写真 2.4.1 に示す。劣化部近傍から採取したコア（13 箇所、図中の距離 0m）はすべて下フランジであり、うち 12 箇所の C_s は $2.1 \text{ kg/m}^3 \sim 10.4 \text{ kg/m}^3$ であった。一方、劣化部からの距離が大きくなるにつれて C_s が低下し、距離 2.0m を超えると C_s は $0 \text{ kg/m}^3 \sim 2.1 \text{ kg/m}^3$ になることが確認された。また、劣化部からの距離が同じ場合でも C_s にばらつきが見受けられた。なお、劣化部近傍では塩化物イオン濃度が高い傾向を示すことが確認された。

で C_0 が高い結果となった。さらに、ウェブよりも下フランジの方が C_0 は高くなりやすい傾向となった。これは、**図 2.4.8**の結果で示された、劣化部の近傍で C_s が高い箇所は下フランジである結果と整合する。

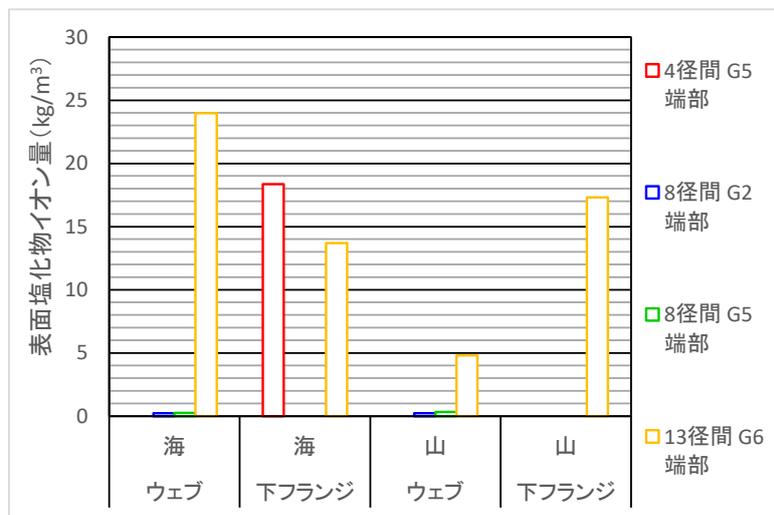
図 2.4.9 コアから求めた C_0 の結果（桁端部で整理）

一方で、海側あるいは山側に着目すると、海側の方が値が高くなるのがウェブで顕著になっており、下フランジでは同程度であった。しかしながら、山側の下フランジでは海側よりも値が高くなっている。これは海側の耳桁であり、海側では雨掛かりの影響を受けるが、山側ではその影響が小さいことが影響したと考えられる。また、13径間は全体的に得られる値が大きくなったが、該当径間は表面含浸工法、他径間では表面被覆工法が適用されており、表面含浸工法は表面被覆工法よりも塩分浸透抵抗性が低いことが影響したものと考えられる。

図 2.4.9 および図 2.4.10 の 4 径間分のコアから求めた C_0 の結果から、桁断面の海側の面でウェブや下フランジ

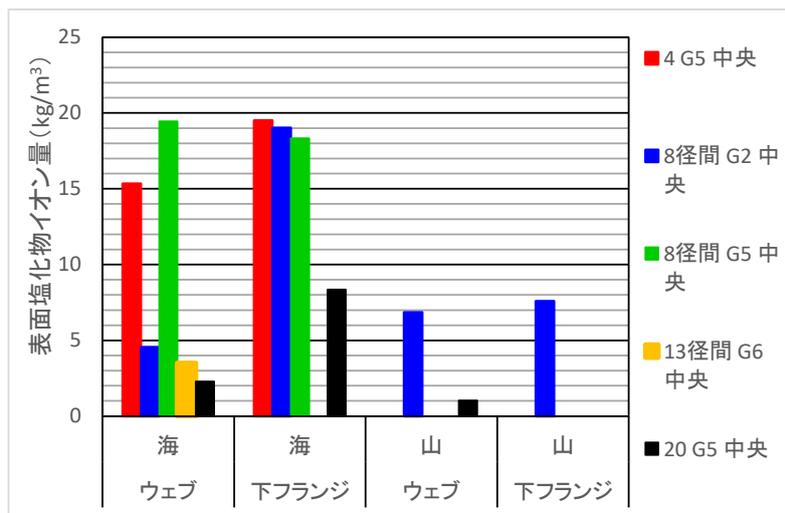
図 2.4.10 コアから求めた C_0 の結果（支間中央部で整理）

支間中央部の結果（図 2.4.10）から、ウェブや下フランジなどの部位の違いによるコア採取位置の影響として、ウェブに比べ下フランジの方が高くなる傾向であった。海側あるいは山側の影響としては、海側の方が値が高くなった。なお、各径間で海面からの高さも異なるがそれに応じた傾向はない。主桁位置では、ウェブの海側の面を比較すると G5 や G6 桁で値が高くなり、G2 桁で小さい。また、下フランジ部では主桁位置の影響はみられなかった。

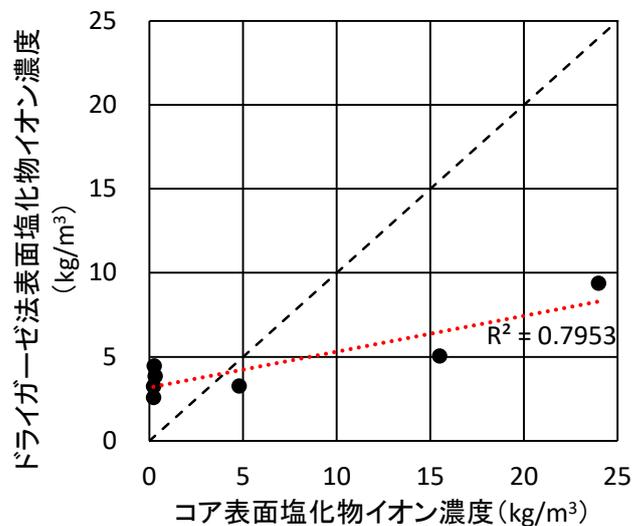
図 2.5.2 コアから求めた C_0 とドライガーゼ法から求めた C_0 の相関関係

コアから求めた C_0 とドライガーゼ法から求めた C_0 の相関関係を図 2.5.2 に示す。この結果、コアの C_0 が 1.0kg/m^3 より小さい場合はドライガーゼ法では $2.6\sim 4.5\text{kg/m}^3$ と相対的に大きくなった。一方で、コアの C_0 が 1.0kg/m^3 以上 ($4.8\text{kg/m}^3\sim 24.0\text{kg/m}^3$) の場合はドライガーゼ法では $3.3\text{kg/m}^3\sim 9.4\text{kg/m}^3$ と相対的に小さくなった。これは、調査時期により飛来塩分量に差異があることなどが影響したと推察される。

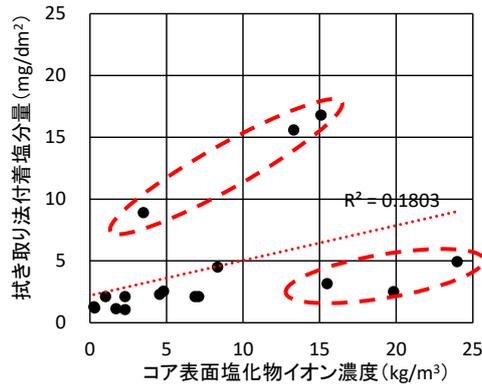
図 2.5.3 コアから求めた C_0 と拭き取り法から求めた付着塩分量の相関関係

コアから求めた C_0 と拭き取り法から求めた付着塩分量の相関関係を図 2.5.3 に示す。両者の相関性はドライガーゼ法と比較すると低い傾向が見受けられた。図 2.5.3 に乖離が大きい箇所を破線で囲ったが、評価した場所や部位による傾向や規則性は確認されなかった。したがって、両者の相関が低くなった要因として、評価するデータ数が少なかったことが影響して明瞭な傾向を捉えることができなかつたと推察される。

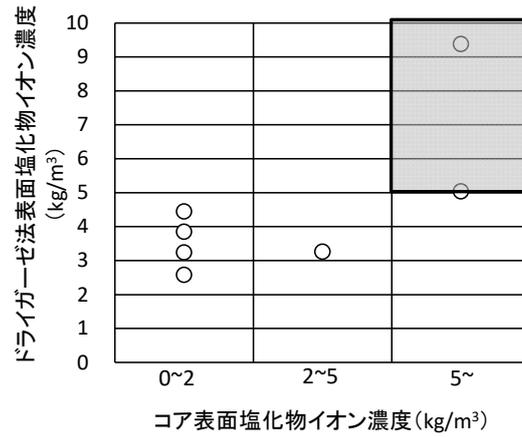
図 2.5.4 幅を持たせたコアから求めた C_0 とドライガーゼ法から求めた C_0 の相関関係

図 2.5.4 から、コアから求めた C_0 が 5kg/m^3 以上の場合に、ドライガーゼ法の C_0 も 5kg/m^3 以上に分類された。したがって、ドライガーゼ法の C_0 が 5kg/m^3 以上の場合において、幅を持たせた分類でコアによる調査結果と相関性を有することが確認された。しかしながら、 C_0 が 5kg/m^3 付近であった場合、分類の精度を欠くおそれもある。したがって、一定の傾向を確認できたものの、本調査では調査数が少ないことから今後のデータの拡充を行い、分類の精度を向上することが求められる。次に図 2.5.5 から、コアから求めた C_0 が 5kg/m^3 以上の場合、拭き取り法の付着塩分量が $2 \sim 17\text{mg/dm}^2$ とばらつきが見受けられ、幅を持たせた分類でも相関性は低いことが確認された。

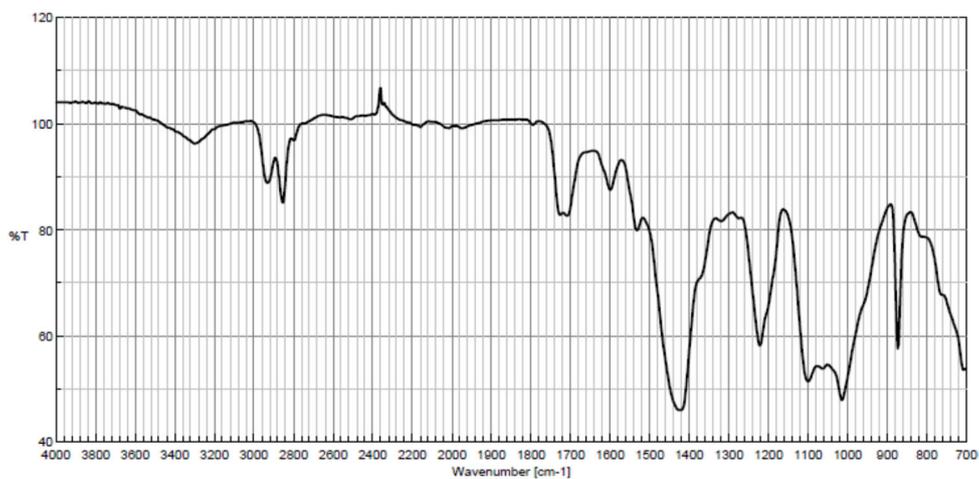
No.4以外においては、全ての層に樹脂の劣化は見られず健全な状態を保っていた。一方でNo.4は中塗り3層目に変色を伴う樹脂の劣化が見られた。No.4は上塗りが塗られておらず、中塗り3層目が露出した状態であったため、中塗り剤の主成分であるエポキシ樹脂が紫外線によって劣化したと推測される。

b)第4・8 径間 中塗りの正常な塗膜の例 (No.1-1 中塗り3層目)

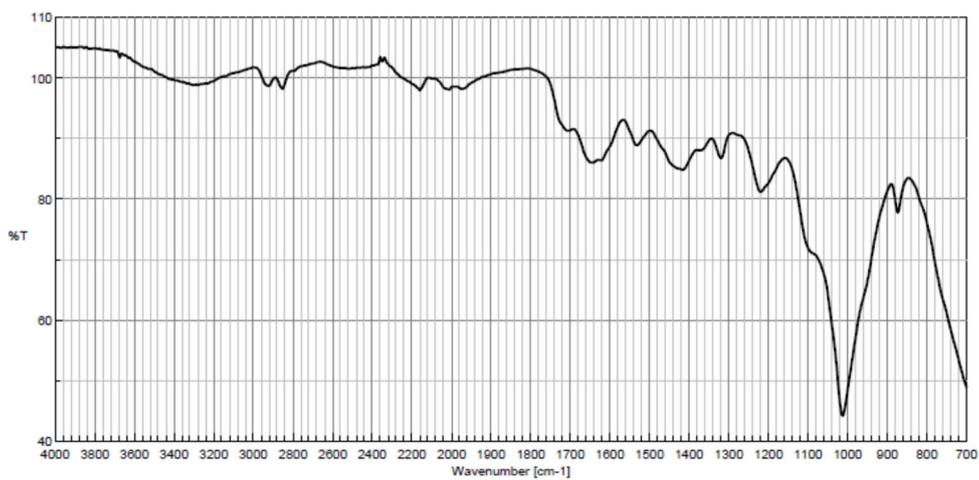
c)第4・8 径間 中塗りの異常な塗膜 (No.4 中塗り3層目)

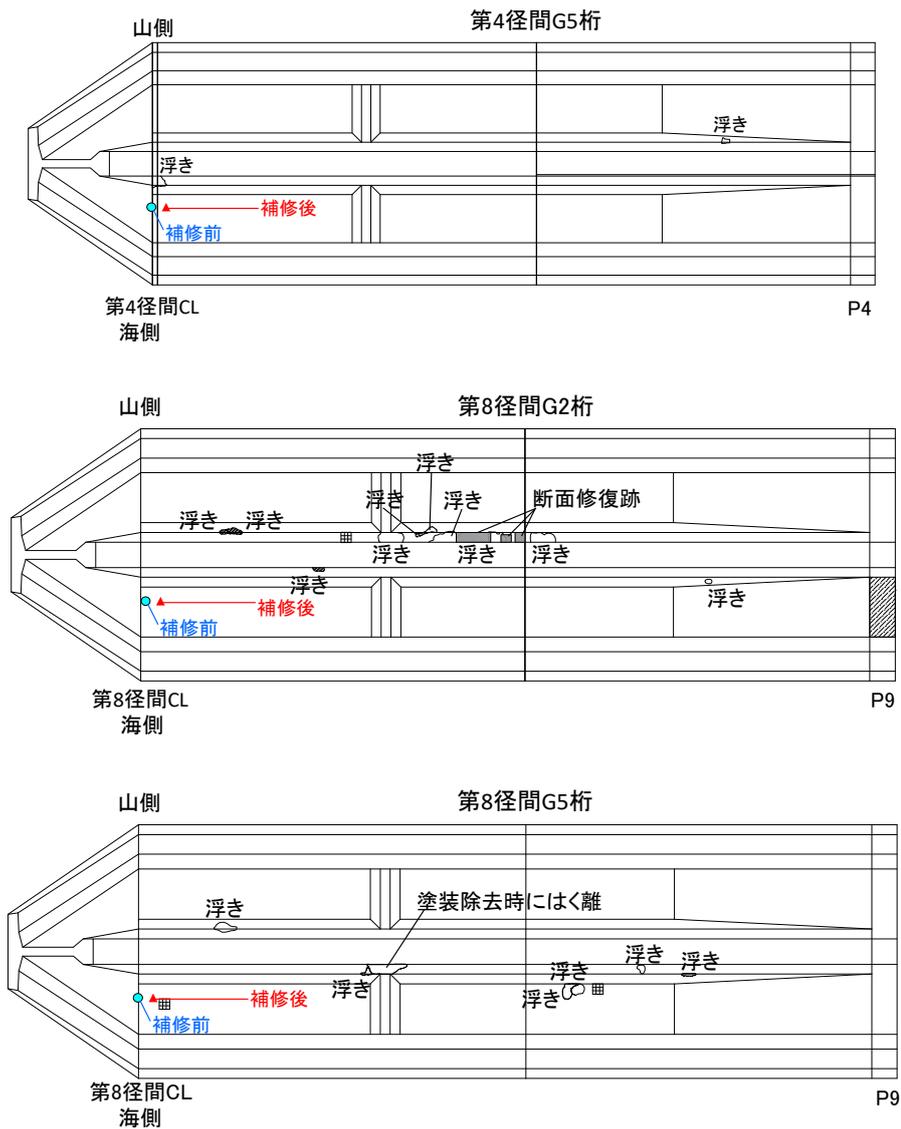
図 3.4.1 塩化物イオン濃度調査位置（展開図）

補修前後の塩化物イオン濃度分布を表 3.4.1 と図 3.4.2 に示す。表面被覆工法で補修された PC 桁は、補修前に比べ表層付近である 0~2cm の位置の塩化物イオン濃度が減少し、鉄筋位置である 2~4cm の位置の塩化物イオン濃度が上昇していた。後述する表面含浸工法では塩化物イオンの上昇が見られなかったが(4章参照)、表面被覆工法では施工後に中性化深さ位置より深い位置で塩化物イオン濃度がピークとなる再拡散現象が見受けられた。

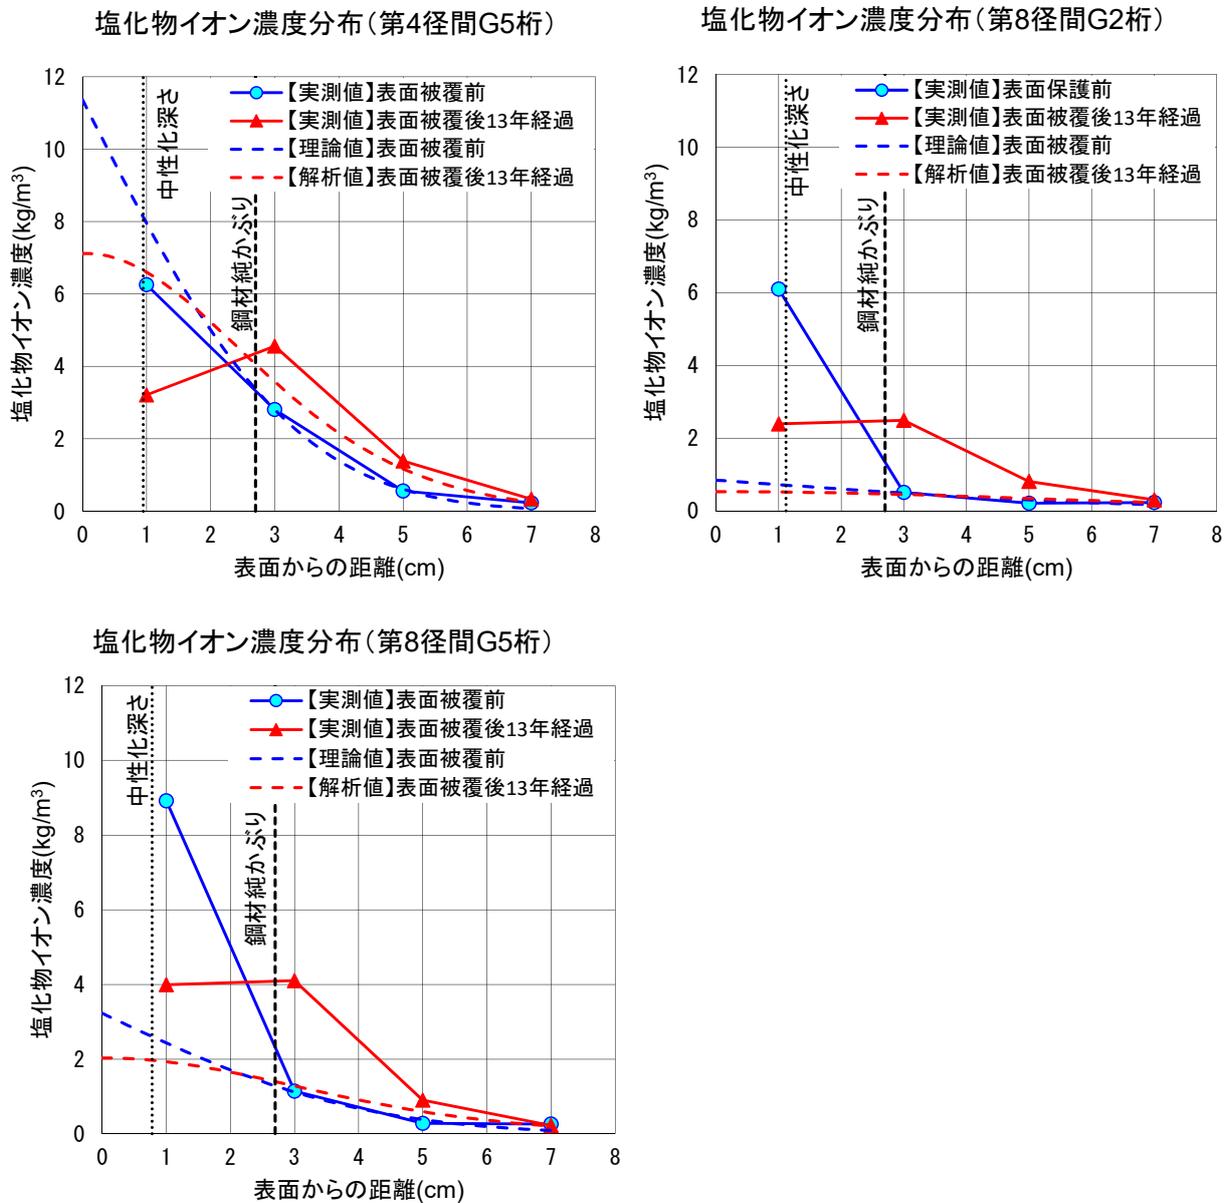
図3.4.3 塩化物イオン濃度分布図

拡散予測について、解析値では特に第8径間において表面被覆後の実測値との間に顕著な乖離が見られた。

本研究でのデータ整理・分析および詳細調査の結果、表面被覆工の塗膜およびコンクリートの品質（水セメント比）に異常は認められないにもかかわらずコンクリートの浮きやひび割れなど再劣化と思われる損傷が確認された。表面被覆工の施工後に再劣化が発生した要因としては、表面被覆工により外部からの塩化物イオンを遮断しているものの、表面被覆工の施工前にコンクリート中に侵入した塩化物イオンの内部拡散により、鉄筋位置で腐食発生限界濃度を上回ったことによる鉄筋腐食であると考えられる。

施工前において、鋼材位置の塩化物イオン濃度が腐食限界に達していない場合であっても、中性化の影響を受けていて、かつ、表面被覆後にコンクリート中が湿潤となる環境においては、施工後に内部拡散が顕在化する可能性がある。したがって、表面被覆工の補修効果を確実に発揮させるためには、補修前のコンクリート内部の塩化物イオン濃度や中性化深さに加え、相対湿度を把握し、塩化物イオンが既に浸透している場合には適切に除去したうえで施工することが重要である。

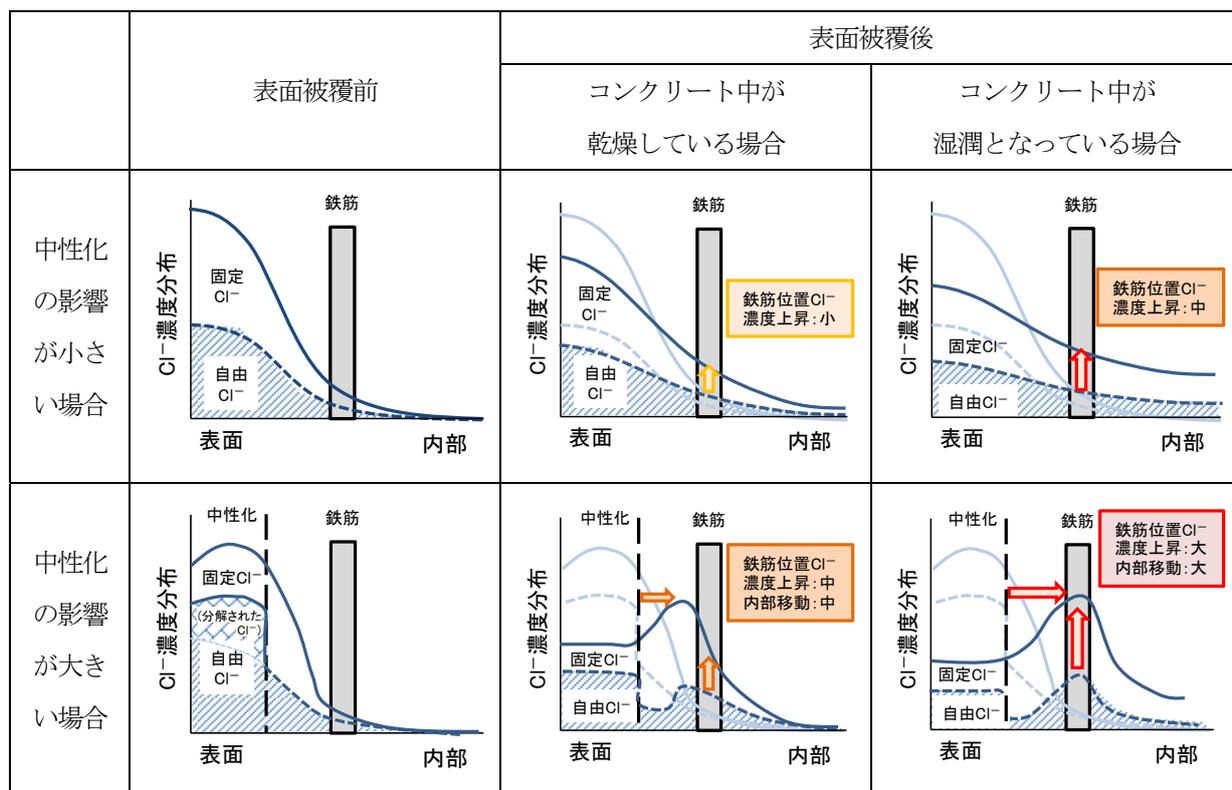
図 3.5.1 表面被覆による塩化物イオンの拡散イメージ図

この塩化物イオンの内部拡散は、既にコンクリート中に浸透していた自由塩化物イオンの拡散に加え、フリーデル氏塩として固定されている塩化物イオンが中性化により分解される事が一般的な要因として考えられるが、これに加え、本橋では表面被覆により乾燥状態であったコンクリート表層部分の湿度が上昇することで分解された塩化物イオンが内部へ拡散し、表層より深部の塩化物イオン濃度が上昇したことが考えられた。イメージを図3.5.1に示す。また、中性化が深部に及んでいるほど、この傾向が強くなる可能性がある。なお、この図は、本検討で調査した塩化物イオンの分布をもとに推察したものである。この検証にあたっては、今後さらなるデータの収集と整理が必要である。

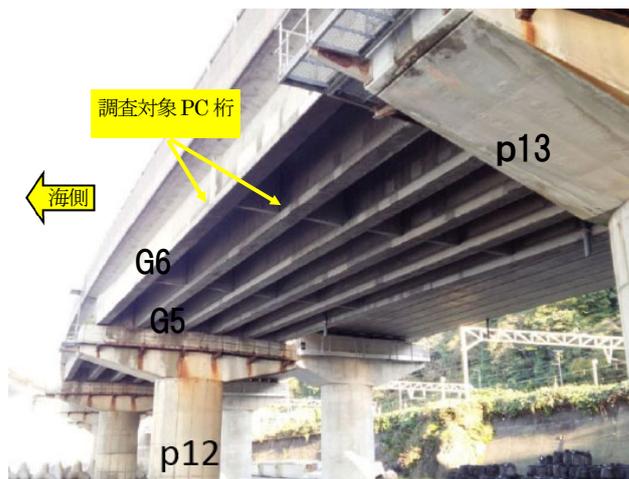
写真 4.2.2 現地調査対象桁（第 13 径間）の撤去前

であったため、試料採取によって実施可能な調査のみを行った。対象桁は、表面含浸材が塗布されていた径間のうち、過去に塩分量調査が実施されていることと、劣化が比較的激しいことから、13径間のG6桁（海側外桁）とした（写真4.2.2）。

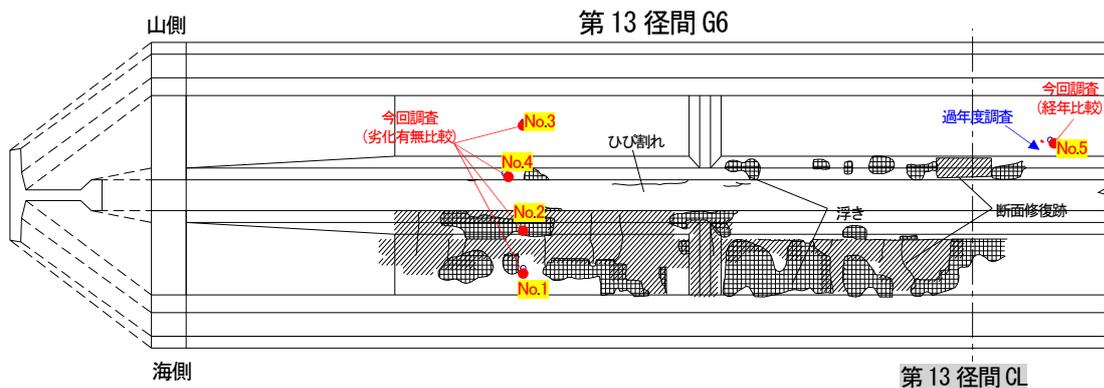
図 4.4.1 塩化物イオン濃度調査位置（展開図）

本橋では塩害対策として一部の径間で表面含浸工法が2009年に実施されており、第13径間では塩化物イオン濃度の過年度調査が補修後ではあるが1箇所で行われていた。対象径間は補修後の劣化が激しい径間の一つであり、海側外桁となるG6桁の海側面は特に劣化が激しい状況であった（図4.4.1）。そこで、過年度に調査された近傍と劣化有無に着目した5箇所の調査を行った（調査位置は図4.4.1参照）。調査方法は、3章と同様に、塩化物イオン量（JIS A 1154に準拠した電位差滴定法による全塩化物イオンの定量分析）と中性化深さ（JIS A 1152に準拠）を測定した。

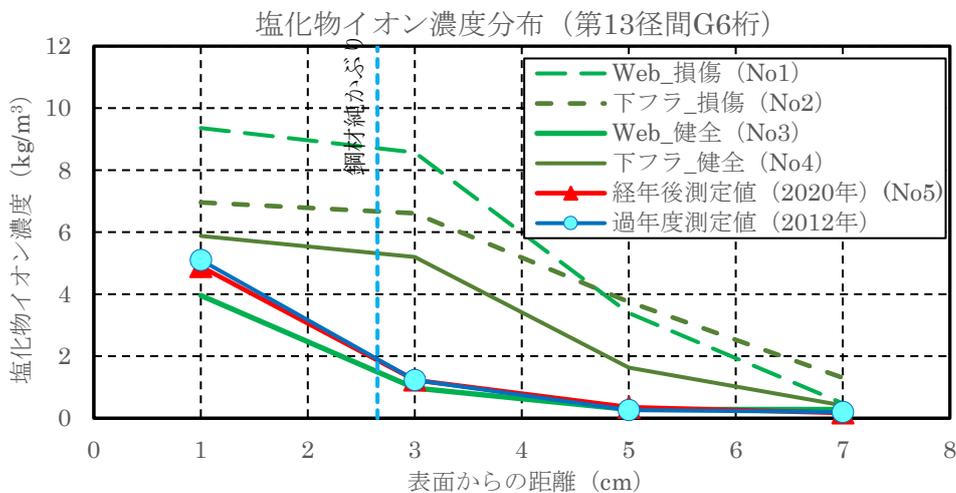
図 4.4.2 塩化物イオン濃度分布図 (測定値)

劣化有無の比較では、ウェブおよび下フランジともに劣化部の塩化物イオン濃度が高い結果であったが、下フランジでは健全部（No.4）の鉄筋付近塩化物イオン濃度も鋼材腐食発生限界濃度を超える値を示している。塩化物イオン濃度のみに着目すると、下フランジ健全部の鉄筋も腐食していると想定されるが、下フランジの劣化有無部（No.2 と No.4 付近）ではつり調査による鉄筋腐食状況を確認した結果、健全部の鉄筋はわずかに発錆している程度で鋼材に断面欠損などの劣化は生じていなかった（写真 4.4.1）。この高い塩化物イオン濃度でも鉄筋腐食が生じなかったのは、先に腐食した部位が犠牲陽極となり防食されたことが一つの要因として考えられる。

- ・塗布効果の確認は含浸深さのみではなく、表層湿度や撥水性を併用することや、使用する含浸材の特徴も考慮した評価法を実施する必要がある。
- ・鋼材位置の塩化物イオン濃度が鋼材腐食発生限界濃度 (C_{lim}) を超過している場合、表面含浸工法を適用しても腐食が進行し続ける懸念がある。そのため、事前に鋼材位置の塩化物イオン濃度が C_{lim} 以上となっていないか確認し、浸透した塩化物イオンを除去してから含浸材を塗布する必要がある。
- ・低水セメント比のコンクリートは含浸し難いことに加え、浸透性の違い（ウェブに比べて下フランジが含浸し難い）により塗りムラが懸念されるため、施工時間を確実に確保して施工を行う必要がある。

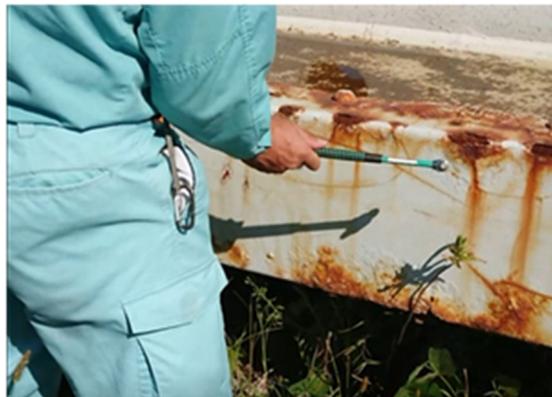
写真 5.3.1 下フランジの打音調査状況

図 5.3.3 より桁端から 4m 程度までの下フランジ底面では、鋼板の浮きもなく PC 桁と密着し腐食もしていない箇所（底健 2）が広範囲に認められた。一方で、それ以外の支間中央側の底面の鋼板には完全な浮きが発生している範囲が多く、一部の僅かな範囲で軽微な浮きが発生していた。また、側面の鋼板は全体的に浮いている状態であり、腐食による断面欠損も著しい状態となっていた。

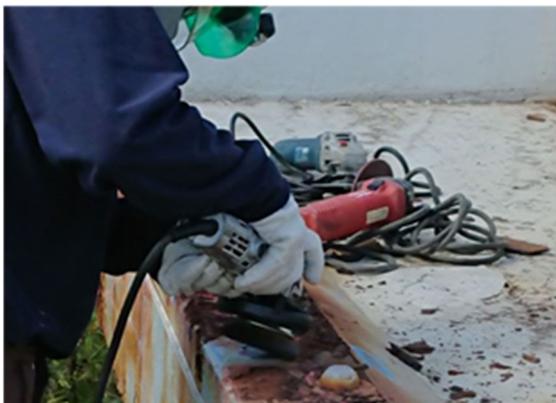
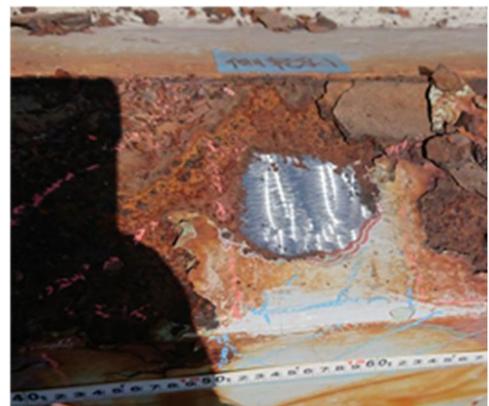
写真 5.3.2 鋼板表面錆除去状況

建研式引張試験により鋼板とコンクリートの接着性能を確認した。調査対象は目視・打音調査で健全部と判定された箇所とした。試験の概要を図 5.3.2 に示すが、以下の理由により当初計画と異なる方法で実施した。該当箇所の鋼板表面の錆等をグラインダーで除去し(写真 5.3.2, 写真 5.3.3), 鉄筋カッターおよびコンクリートカッターを用いて鋼板表面からコンクリート躯体まで 40mm×40mm の切れ込みを入れた。カッターによる切削の際にすべての箇所で鋼板が剥離したため、樹脂層の表面に二液性のエポキシ樹脂接着剤(ポンドトップクイック アオイ化学工業(株)社製)を用いて載荷用治具(アタッチメント)を貼付した。接着剤硬化のため約1日間養生した後、付着試験を実施した(写真 5.3.4)。付着試験には、サンコーテクノ(株)製 R-20000ND を用いた。

なお、剥離した鋼板の接着面側には防錆剤と思われる灰色の付着物が確認された。また、健全部以外の箇所ににおいては、切削の際に樹脂層までもが剥離したため、本調査の対象は健全部のみとしている。

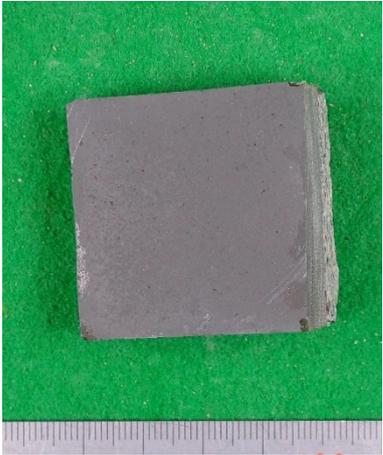
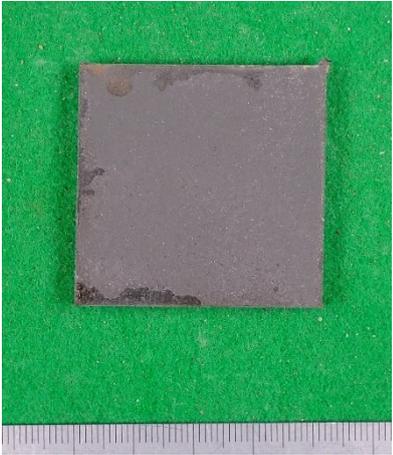
付着試験の結果、健全部の樹脂と PC 桁表面コンクリートとの付着強度は、1.15~2.14N/mm²あり、参考とした規格値にはわずかに及ばない箇所もあるが試験後の剥離面に水分などが侵入した痕跡なども見られなかった。このことから、外部からの劣化因子の侵入を防止する密着した状態を維持し続ける程度の付着は確保されていたと言える。健全部以外の箇所についても、剥離面に水分などの侵入の痕跡がないものについては密着した状態を維持し続ける程度の付着は確保されていたと推定される。

観察された防錆剤層 1 のおおよその厚さを反射電子像 50 倍の欄中に表記したが、底軽浮 1 (図 5.3.6) が 30 μm 、底浮 1 (図 5.3.7) が 50 μm とほぼ一定の厚さであるのに対し、底健 2 (図 5.3.5) は 10~40 μm と厚さが場所によって異なり、鋼板側との剥離面に凹凸が形成されていた。この理由は、底軽浮 1 (図 5.3.6) と底浮 1 (図 5.3.7) については防錆剤層の外側の層で破断したため、防錆剤層が塗布された当時から変わらず一定の厚さだったのに対して、表 5.3.2 中の底健 2 (図 5.3.5) より試料の外観において樹脂側と鋼板側の双方の破断面に灰色の防錆剤が確認されたことから、底健 2 (図 5.3.5) については防錆剤層内で破断したため樹脂側と鋼板側に分かれ厚さが一定とならなかったと考えられる。以上より、健全部は鋼板と樹脂が密着している状態であるものの、カッター切込み程度の力で防錆剤層が簡単に破壊し、樹脂による接着性が容易に失われる状態であったものと推察される。

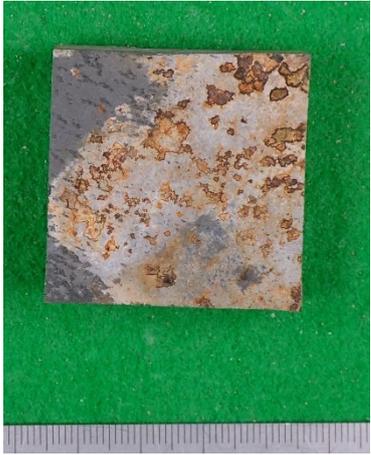
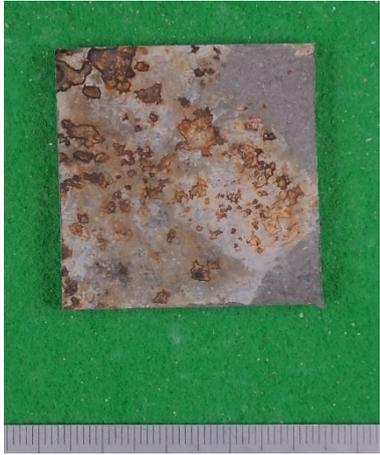
底軽浮 1 (図 5.3.6) では防錆剤層 1 の上部に暗い灰色を呈するごく薄い層が、底浮 1 (図 5.3.7) では防錆剤層 1 の上部に厚さ 20~100 μm のやや暗い灰色を呈する層が認められた。これは EDS3 や EDS5 の分析結果において亜鉛の他に鉄 (Fe) が検出されたことから、鋼板の鉄錆が付着したものと推測された。また、底浮 1 (図 5.3.7) の亜鉛粒子間に帯状に認められる暗色の物質は、EDS6 の分析結果において、亜鉛と酸素 (O) が強く検出されており、亜鉛の酸化物、あるいは水酸化物が生成していると考えられる。以上より、底軽浮 1 (図 5.3.6) と底浮 1 (図 5.3.7) で確認された浮きの原因は、鋼板裏面の腐食に加え、鋼板裏面に施された亜鉛系防錆剤の酸化に起因すると推察される。

水の浸入は、鋼板とコンクリート界面のシール部の状況（写真 5.4.1）より、シール部の劣化が確認されることから、シール材が止水機能を失い水が容易に浸入しやすい状態だったと想定される。さらには水が鋼板と接着剤の界面に浸入したことで、亜鉛系防錆剤の酸化により防食効果も低下し、鋼板腐食の進展に伴い鋼板の浮きが側面から底面側へ徐々に進行したものと考えられる。すなわち、コンクリートと鋼板の界面付近の止水処理を適切かつ継続的に確保しなければ鋼板の腐食を回避することは困難となる。したがって、点検時においては U 型に鋼板が接着されている場合には、フランジ側面に接着した鋼板の天端付近のシール材の状態を確認し確実に止水が行われているか確認する必要がある。

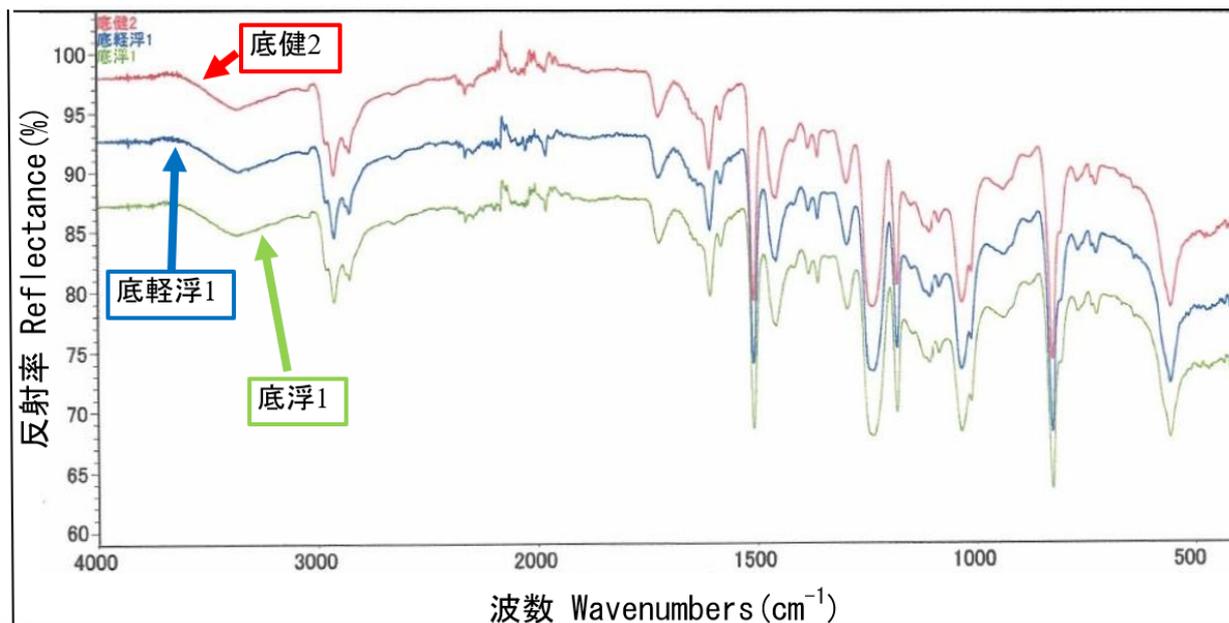
図 5.3.4 FT-IR 分析結果の各試料の比較

FT-IR 分析結果を図 5.3.4 に示す。反射率の評価は、底健 2(赤)が健全で劣化していないものと判断し、この結果を標準と仮定したうえで、底軽浮 1 と底浮 1 の結果と比較した。なお、図示する結果に関して、全ての結果が一致したため、各々の結果が確認できるよう、底軽浮 1 (青) は 5%、底浮 1 (緑) は 10% ずらした値で表示した。図より、鋼板の浮きの状態の違いによる樹脂層の反射率と波数に明確な差は認められなかった。また、調査した桁は中桁であり下フランジ上面の鋼板とコンクリートの界面にも直接紫外線が当たらない位置にあり、更に鋼板に囲まれていたため樹脂層自体は密封された状態にあったと推定できる。このため、樹脂層自体は変質していないものと考えられる。

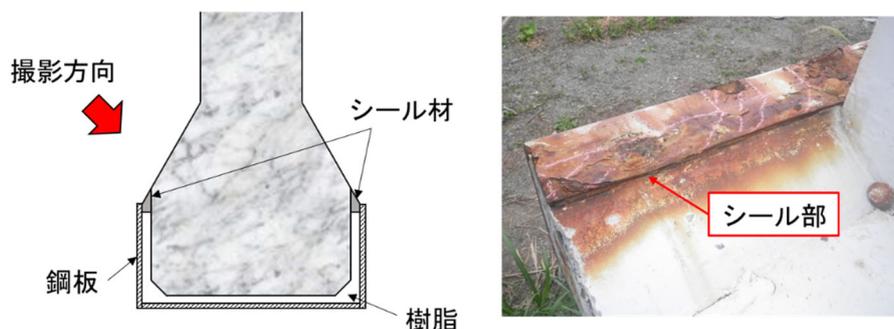
写真 5.4.1 シール部の状況

※写真撮影は土木研究所に搬入後に行った。
 ※ハンチ部の錆汁は、下フランジの鋼板の錆汁が伝わったもの

- ・目視・打音検査により鋼板の腐食と浮きが確認されたものの接着剤には塩分の付着がなかったことから、鋼板接着面からの塩分の侵入は防止できていたものと判断される。
- ・鋼板の浮きは、下フランジ上側の鋼板と接着剤の界面の止水効果が消失し、そこから水が浸入したことが原因と考えられる。
- ・点検時において鋼板が U 型に接着されている場合には、鋼板の天端付近のシール材の状態を確認し確実に止水が行われているか確認する必要がある。

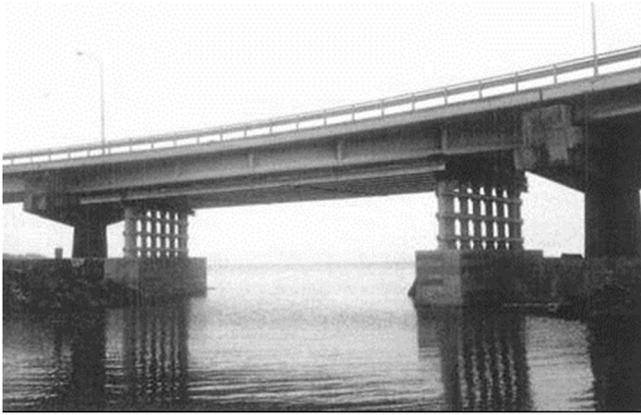
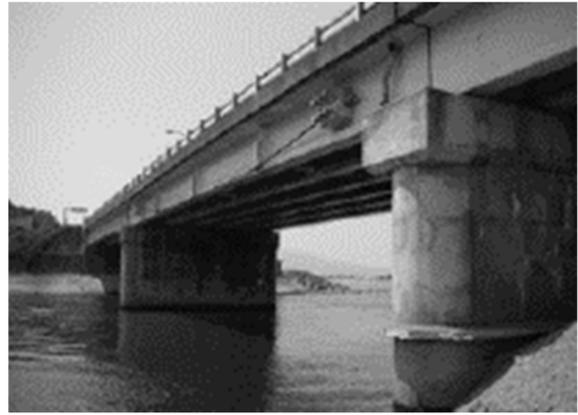
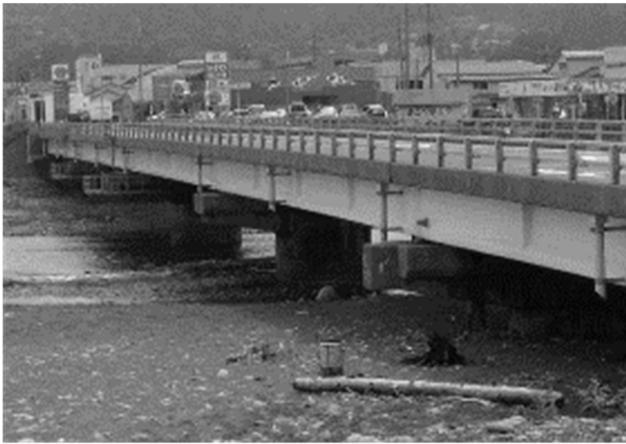
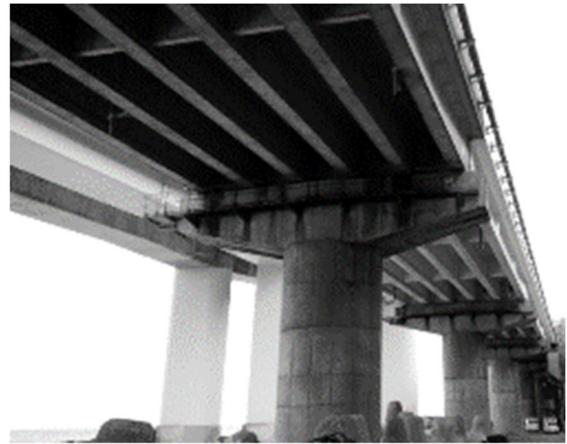
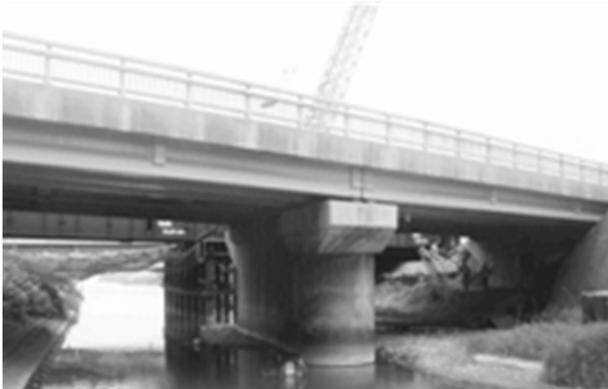
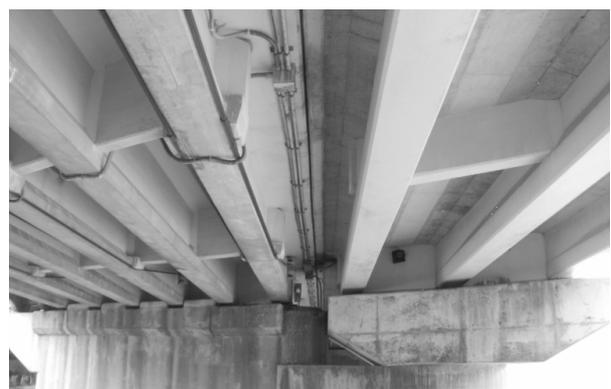
写真6.2.1 塩化物イオン試験を実施した橋梁（B橋は文献⁶⁻³より引用）

A橋中間支柱の設置後の状況

B橋外ケーブル設置後の状況

C橋表面被覆の状況

D橋表面含浸（手前）と表面被覆（奥）の状況

E橋全景

E橋既設桁（左側）と拡幅桁（右側）

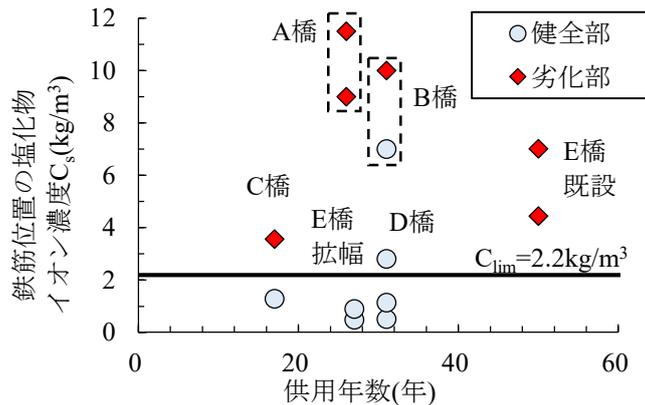
図6.2.3 鉄筋位置の塩化物イオン濃度と外観目視による劣化の関係

図より、 C_s は健全部でも C_{lim} を超える場合もあるが、 C_{lim} に達していない部位については、塩害による劣化がまだ生じていないと評価できる。

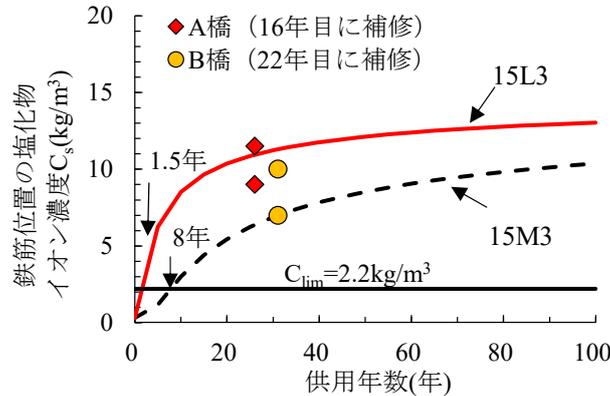
図6.2.4 A・B橋の数値計算結果

A・B橋の数値計算結果を図6.2.4に示す。A・B橋の C_s はおおむね15L3と15M3の間にプロットされており、計算条件の設定は妥当であったと判断される。 C_s が C_{lim} に到達する年数は15L3で1.5年、15M3で8年であった。実際の補修時期はA橋で16年目、B橋で22年目であり、その時点の C_s は2章で整理した腐食ひび割れ発生限界の 5kg/m^3 を超えている。その後、両橋とも再劣化と再補修を繰り返し、PC鋼材破断に対する外ケーブル補強や中間支柱の設置などが実施されたものの、供用30余年にて撤去・架け替えを余儀なくされたと報告されている^{(6.2), (6.3)}。

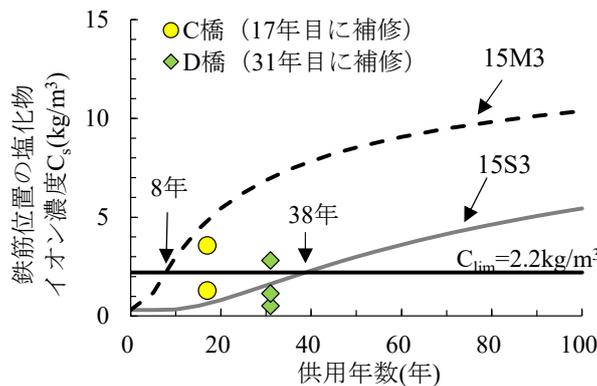
図6.2.5 C・D橋の数値計算結果

C・D橋の数値計算結果を図6.2.5に示す。C橋の C_s は15M3と15S3の間、D橋の C_s は15S3と同程度であった。 C_s が C_{lim} に到達する年数は15S3で38年であった。実際の補修時期はC橋で17年目、D橋で31年目であり、 C_s が 5kg/m^3 に到達する前であった。両橋とも最終的に供用40余年にて供用が停止されているが、外ケーブル補強などの耐力補強は未実施であったと報告されている^{(6.4), (6.5)}。

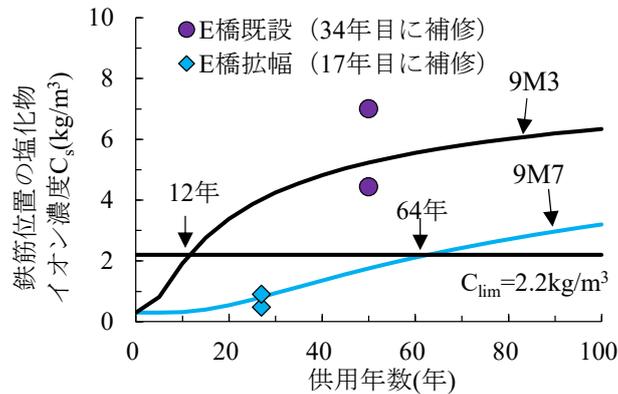
図6.2.6 E橋の数値計算結果

E 橋の数値計算結果を図 6.2.6 に示す。E 橋既設の C_s は 9M3、E 橋拡幅の C_s は 9M7 とおおむね一致する。 C_s が C_{lim} に到達する年数は 9M3 で 12 年、9M7 で 64 年であった。実際の補修時期は E 橋既設で 34 年目、E 橋拡幅で 17 年目であった。補修時の C_s は E 橋既設で 5kg/m^3 程度であり、供用 50 余年にて上部構造の架け替えが行われている。E 橋拡幅の補修時の C_s は 1kg/m^3 程度以下であり、供用 30 年弱で既設桁と同時に撤去されたが、表面被覆工による補修後約 15 年間、劣化が見られず健全な状況であった⁶⁰⁾。

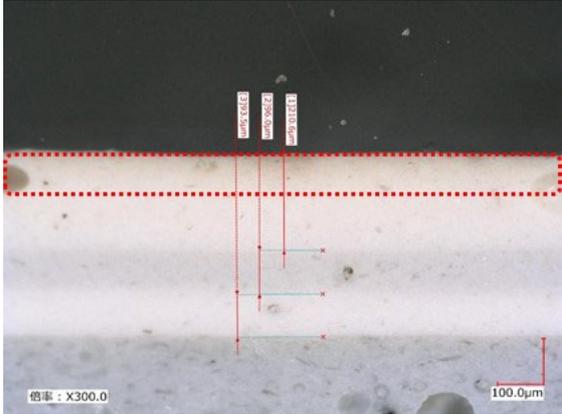
<p>4</p> <p>n 1</p> <p>上塗りなし</p> <p>赤点線：表層約 100 μ m が変色している</p>

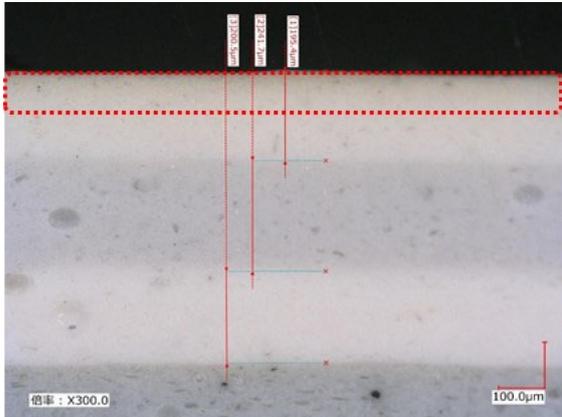
<p>4</p> <p>n 2</p> <p>上塗りなし</p> <p>赤点線：表層約 100 μ m が変色している</p>

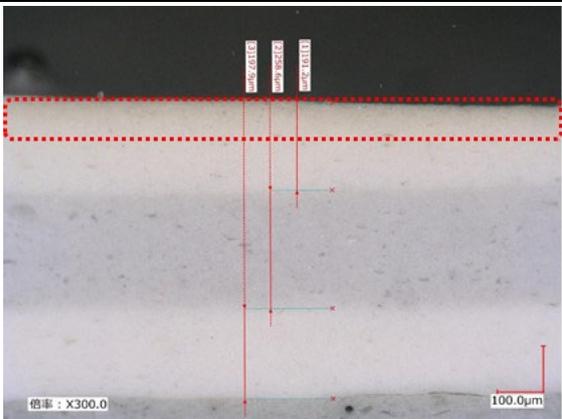
<p>4</p> <p>n 3</p> <p>上塗りなし</p> <p>赤点線：表層約 100 μ m が変色している</p>

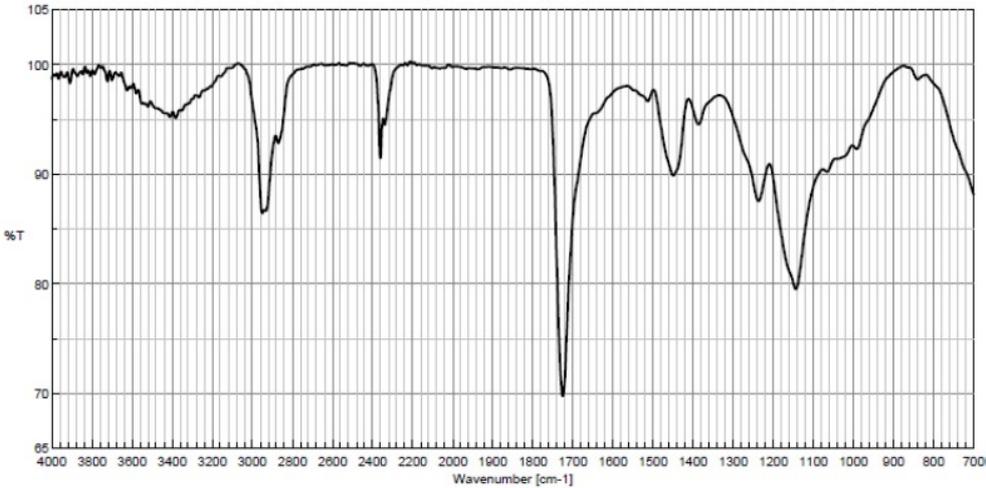
<p data-bbox="1268 309 1345 342">6-1</p> <p data-bbox="1268 360 1345 394">中塗り</p>

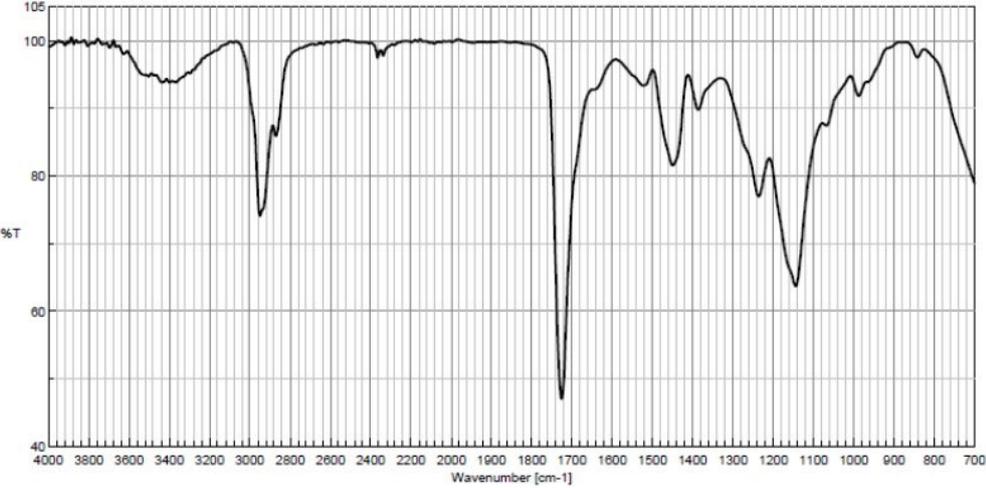
<p data-bbox="1268 831 1345 864">6-1</p> <p data-bbox="1268 882 1345 916">上塗り</p>

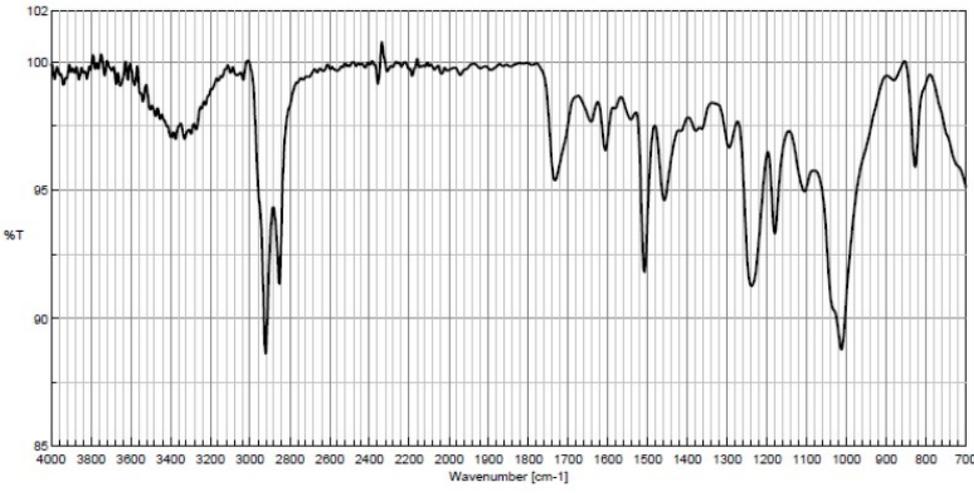
<p data-bbox="1268 309 1332 340">6-2</p> <p data-bbox="1268 362 1348 394">中塗り</p>

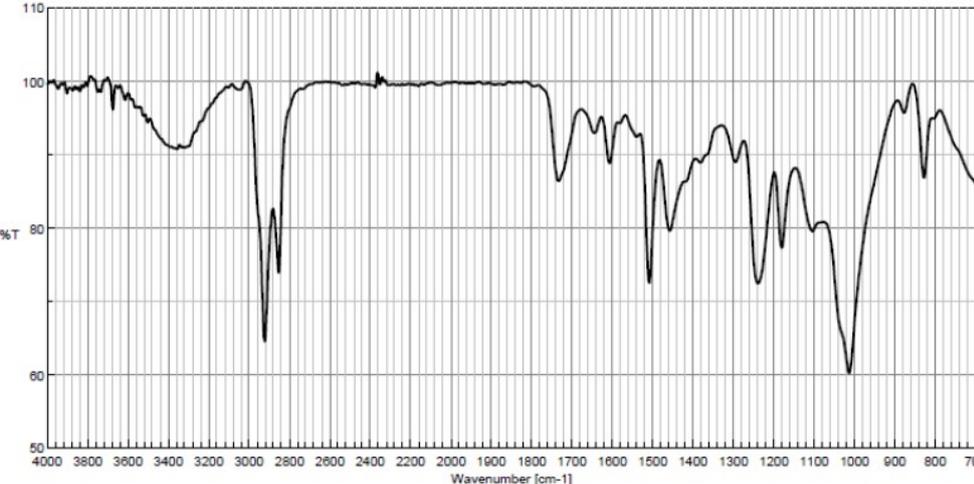
<p data-bbox="1268 831 1332 862">6-2</p> <p data-bbox="1268 884 1348 916">上塗り</p>

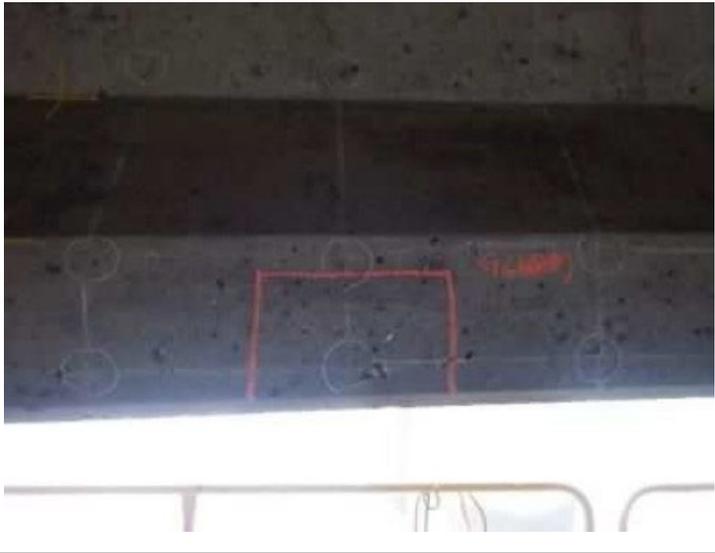
<p>第13径間G6桁（山側）</p> <p>はつり調査箇所</p> <p>着手前状況</p> <p>健全</p>

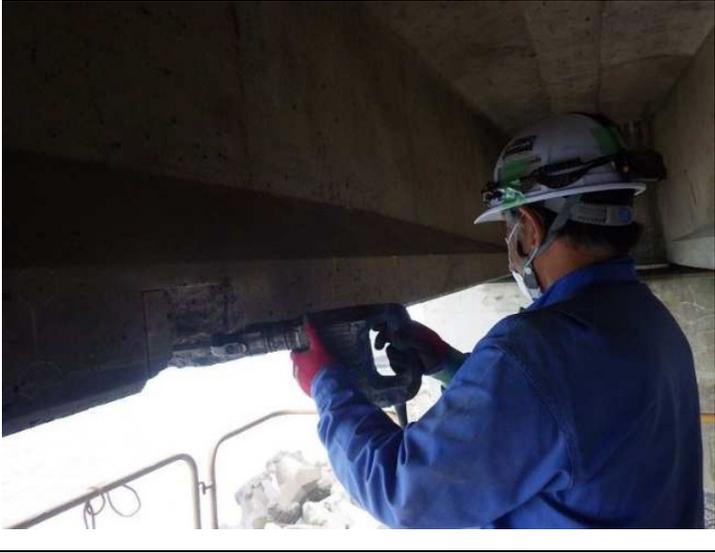
<p>第13径間G6桁（山側）</p> <p>はつり調査箇所</p> <p>はつり状況</p>

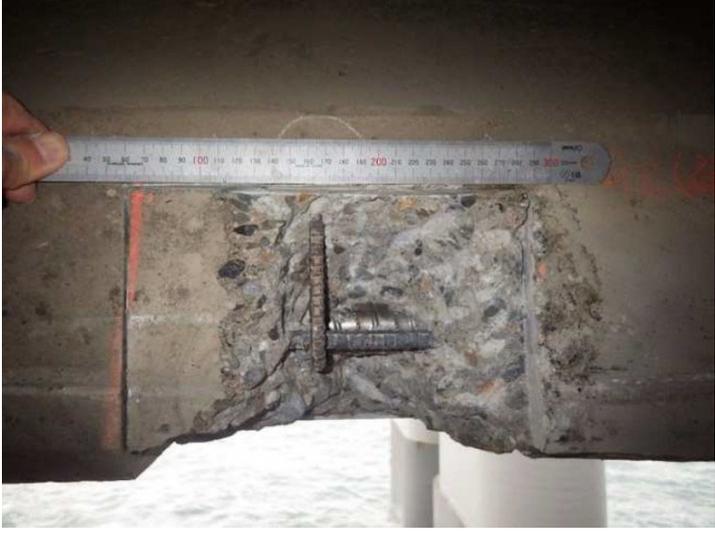
<p>第13径間G6桁（山側）</p> <p>はつり調査箇所</p> <p>はつり後状況</p>

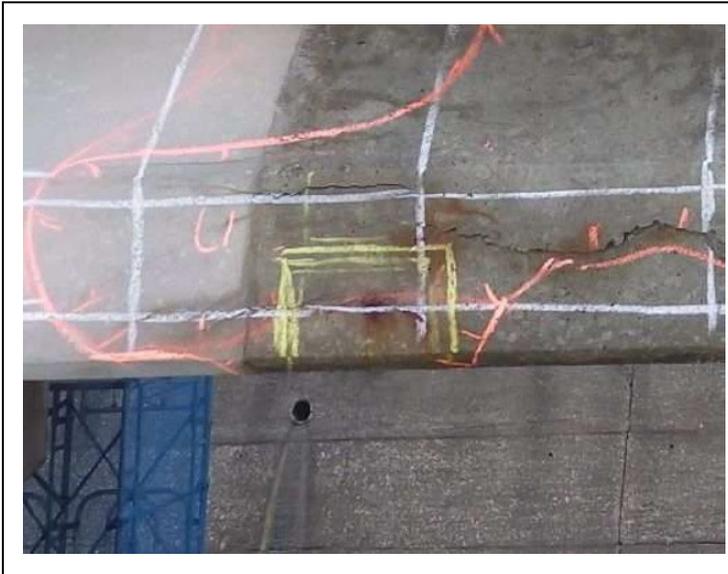
第13径間G6桁（海側）

浮き・錆汁発生

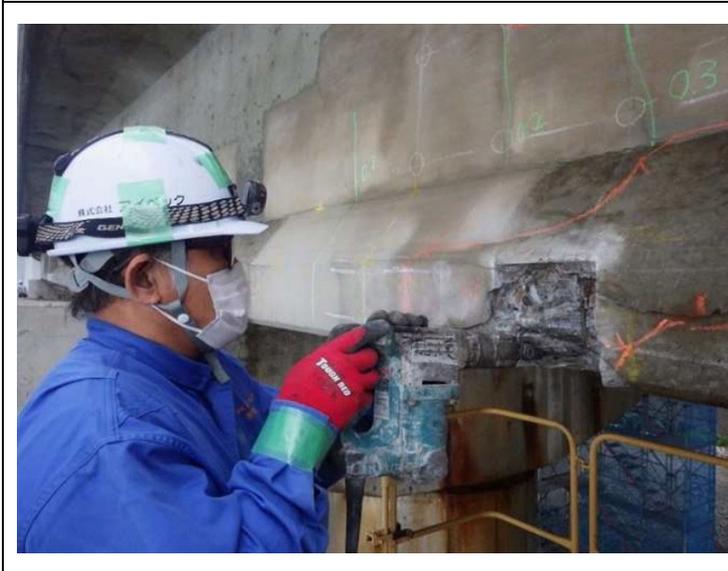
第13径間G6桁（海側）

はつり状況

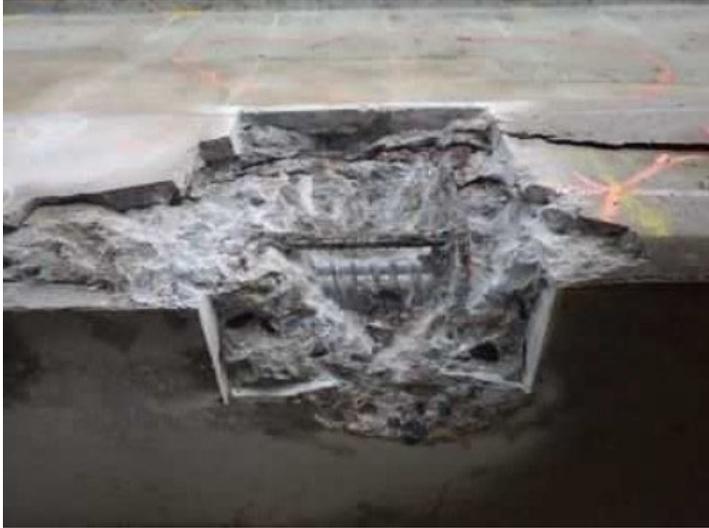
<p>第13径間G6桁（海側）</p> <p>はつり調査箇所</p> <p>はつり後状況</p>
