# CAESARの臨床研究事例

独立行政法人土木研究所  
構造物メンテナンス研究センター

# CAESAR 臨床研究事例 目 次

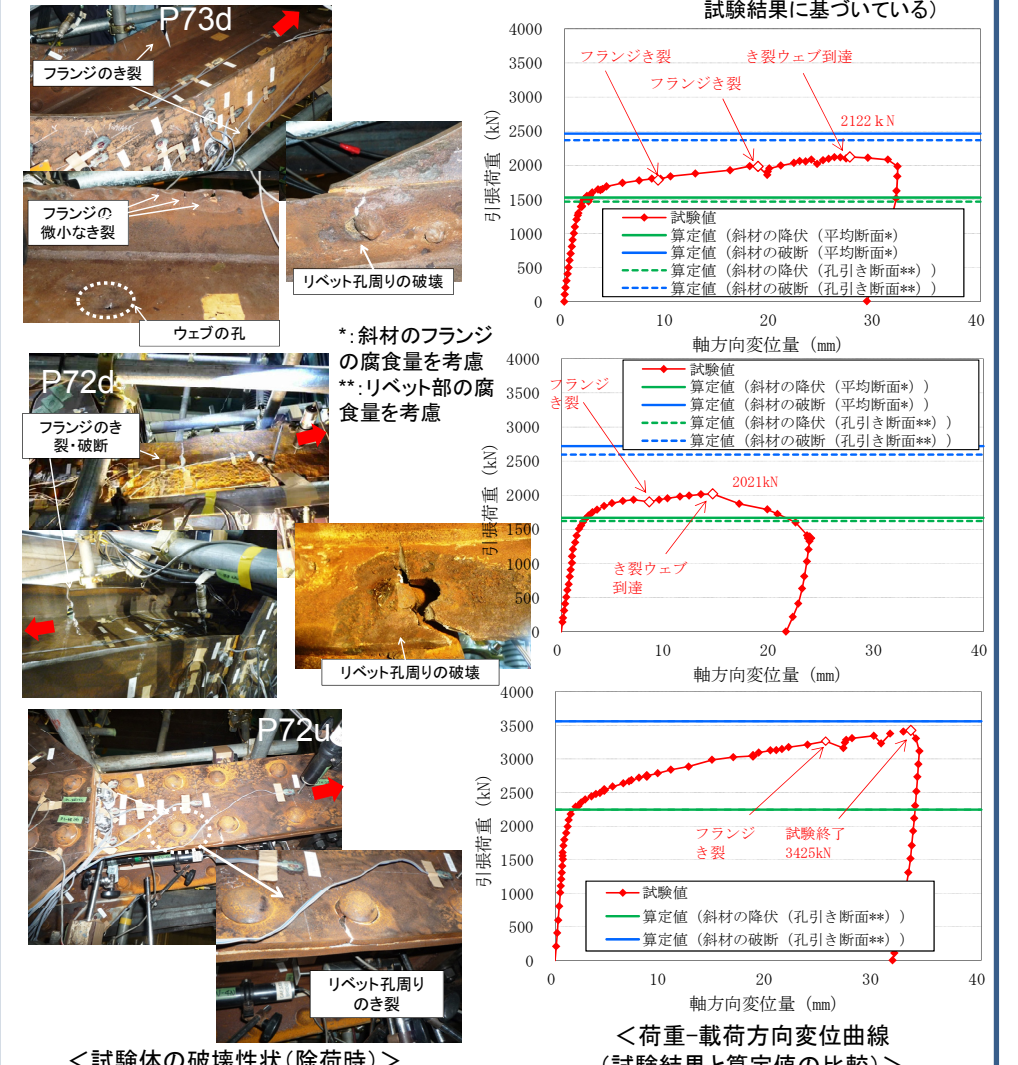
＜試験体の破壊性状(除荷時)＞

- ・3体ともに、斜材フランジ縁の腐食減肉部分等の複数箇所からき裂が発生し、徐々に進展していった。また、荷重途中では、リベット孔部分からもき裂が発生した。
- ・P73d, P72dでは、フランジに発生した亀裂がウェブに到達した時点で最大荷重となった。ウェブに到達したき裂を含む断面は、斜材の中の最小断面と考えられる。
- ・荷重-変位関係の勾配の変化点(荷重)は、腐食量計測による平均断面積と降伏点から算出した荷重値と概ね一致している。

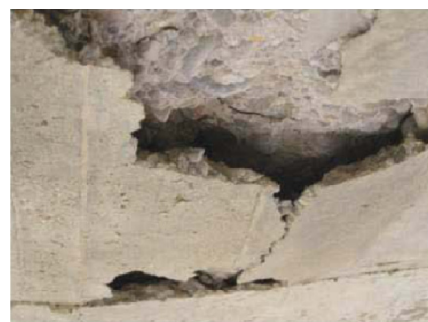
床版下面の剥離

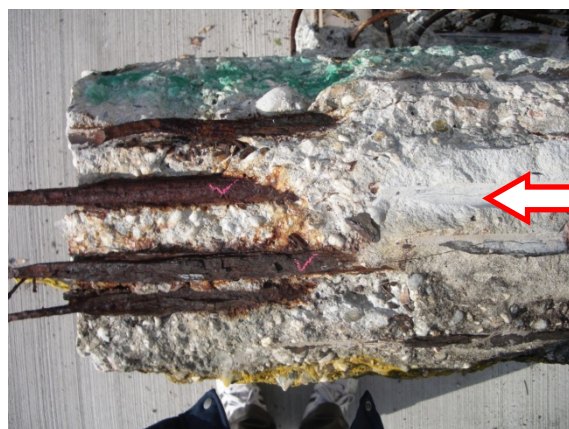
- ・海側の外桁では内側ウェブ面の方が塩化物イオン濃度が高い。
- ・鉛直方向の塩化物イオン濃度は1段目鉄筋付近と2段目鉄筋で差が大きい。
- ・桁内部の塩化物イオン濃度は表面から150mm程度で腐食発生限界濃度( $1.2\text{kg/m}^3$ )以下となった。
- ・1段目の鉄筋はほとんど消失していた。
- ・2段目の鉄筋はかぶり残存箇所ではほぼ健全な断面。
- ・断面減少率は露出部では著しかった。

露出した鉄筋

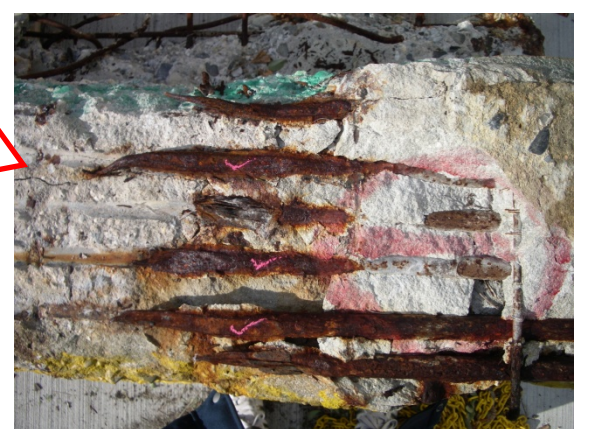
支承部の鉄筋

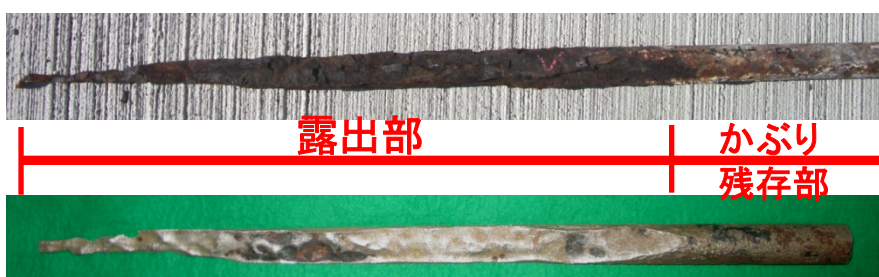
除錆前後の鉄筋状況

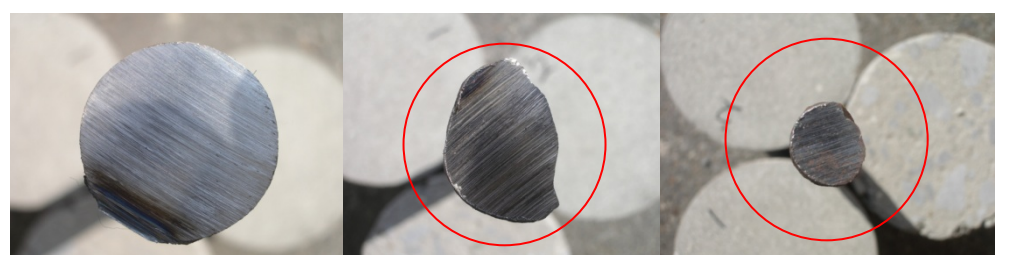
Φ25程度  
比較的健全な鉄筋

Φ18程度  
断面減少率49%

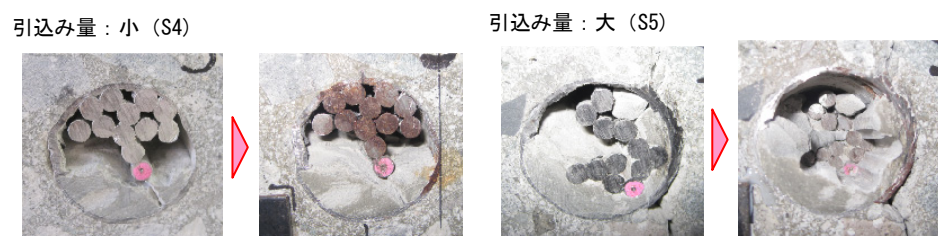
- ・端部切断によるプレストレス損失範囲は, 切断面から2m程度で支間中央部におけるプレストレスの損失は生じない
- ・曲げひび割れ発生荷重までは桁端部のPC鋼材の引き込みは確認されず, 付着によりプレストレスが確保されていた
- ・耐荷力の概略評価

端部PC鋼材の引き込み状況(載荷試験前後)

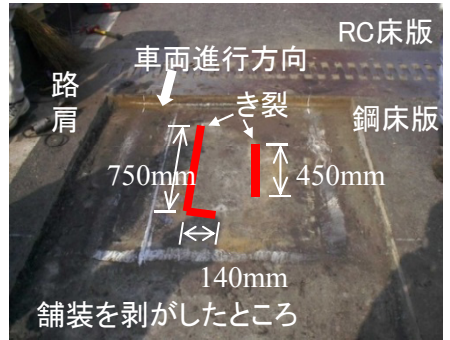
鋼床版表面のき裂
