# CAESARの臨床研究事例

独立行政法人土木研究所  
構造物メンテナンス研究センター

# CAESAR 臨床研究事例 目 次

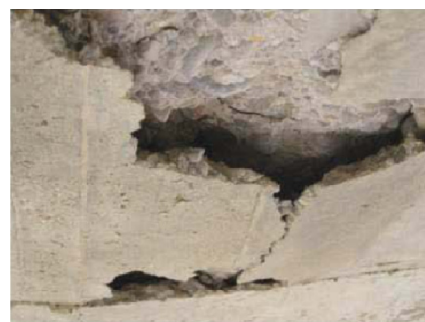
床版下面の剥離

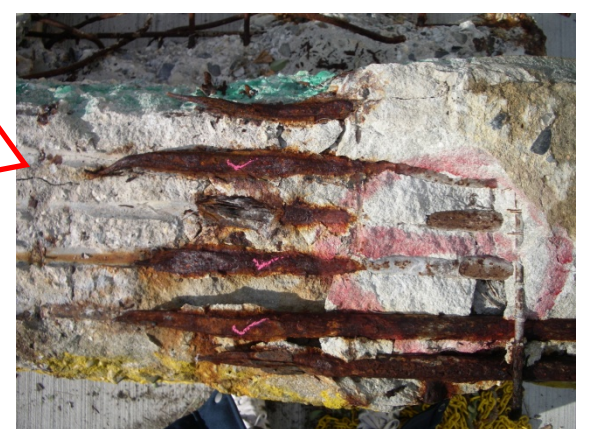
支承部の鉄筋
