# 九州における河川の豪雨災害及び取り組み

九州地方整備局 河川部  
河川情報管理官 工藤 勝次

1. 九州の河川特性
2. 九州における近年の災害
3. 河川管理施設の被災・不具合事例
4. 河道管理基本シートの活用

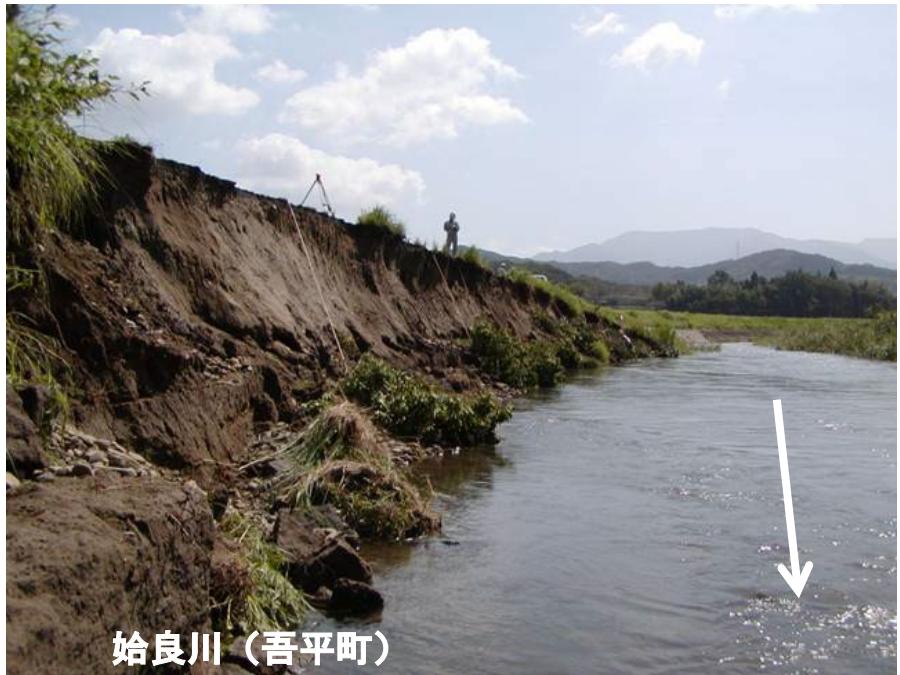
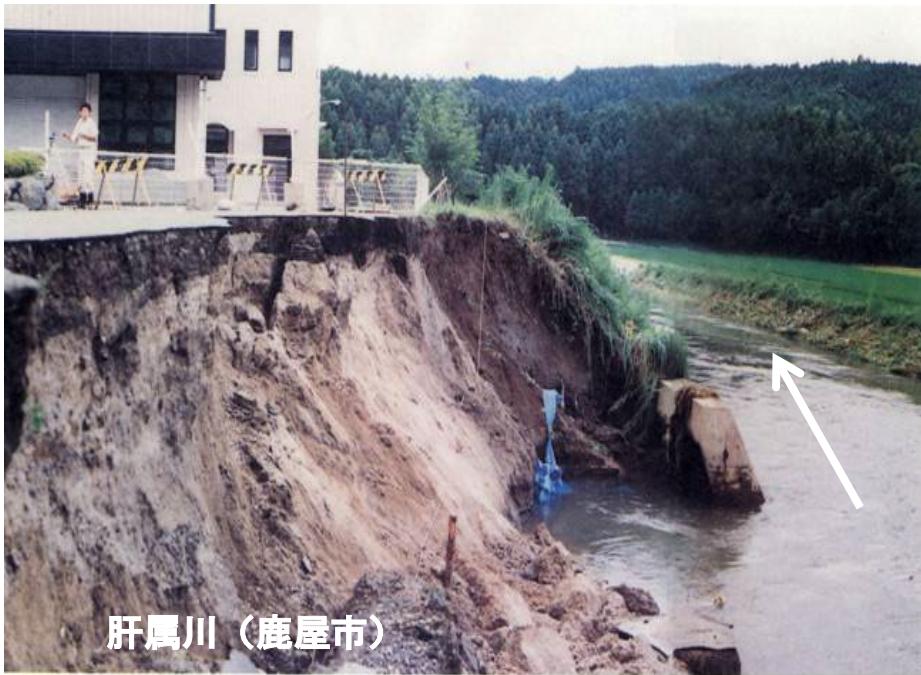
大淀川（宮崎県）  
肝属川（鹿児島県）  
川内川（鹿児島県）

○シラスは細粒分が比較的多く、密度が小さいため堤防が流水により浸食されやすく、浸透水で堤体外に流出しやすく吸い出しを受けやすい。また飽和度の上昇に伴い粘着力が低下するため、法面の表層すべりや引き落としを生じやすい。

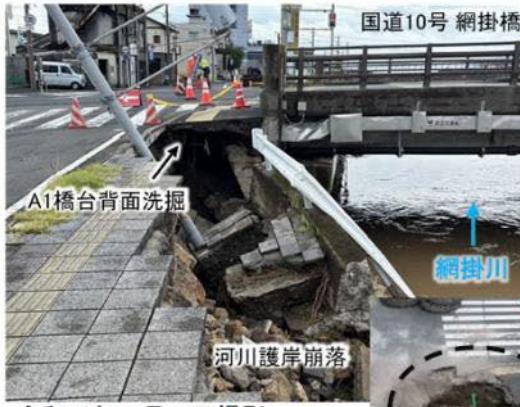
写真②  
【上流側護岸の被災状況】

- 発生日時：令和7年8月8日（金）発生・全面通行止め
- 24時間連続雨量：455mm、時間最大雨量：91mm/h
- 被害規模：延長約100m

令和7年8月8日撮影

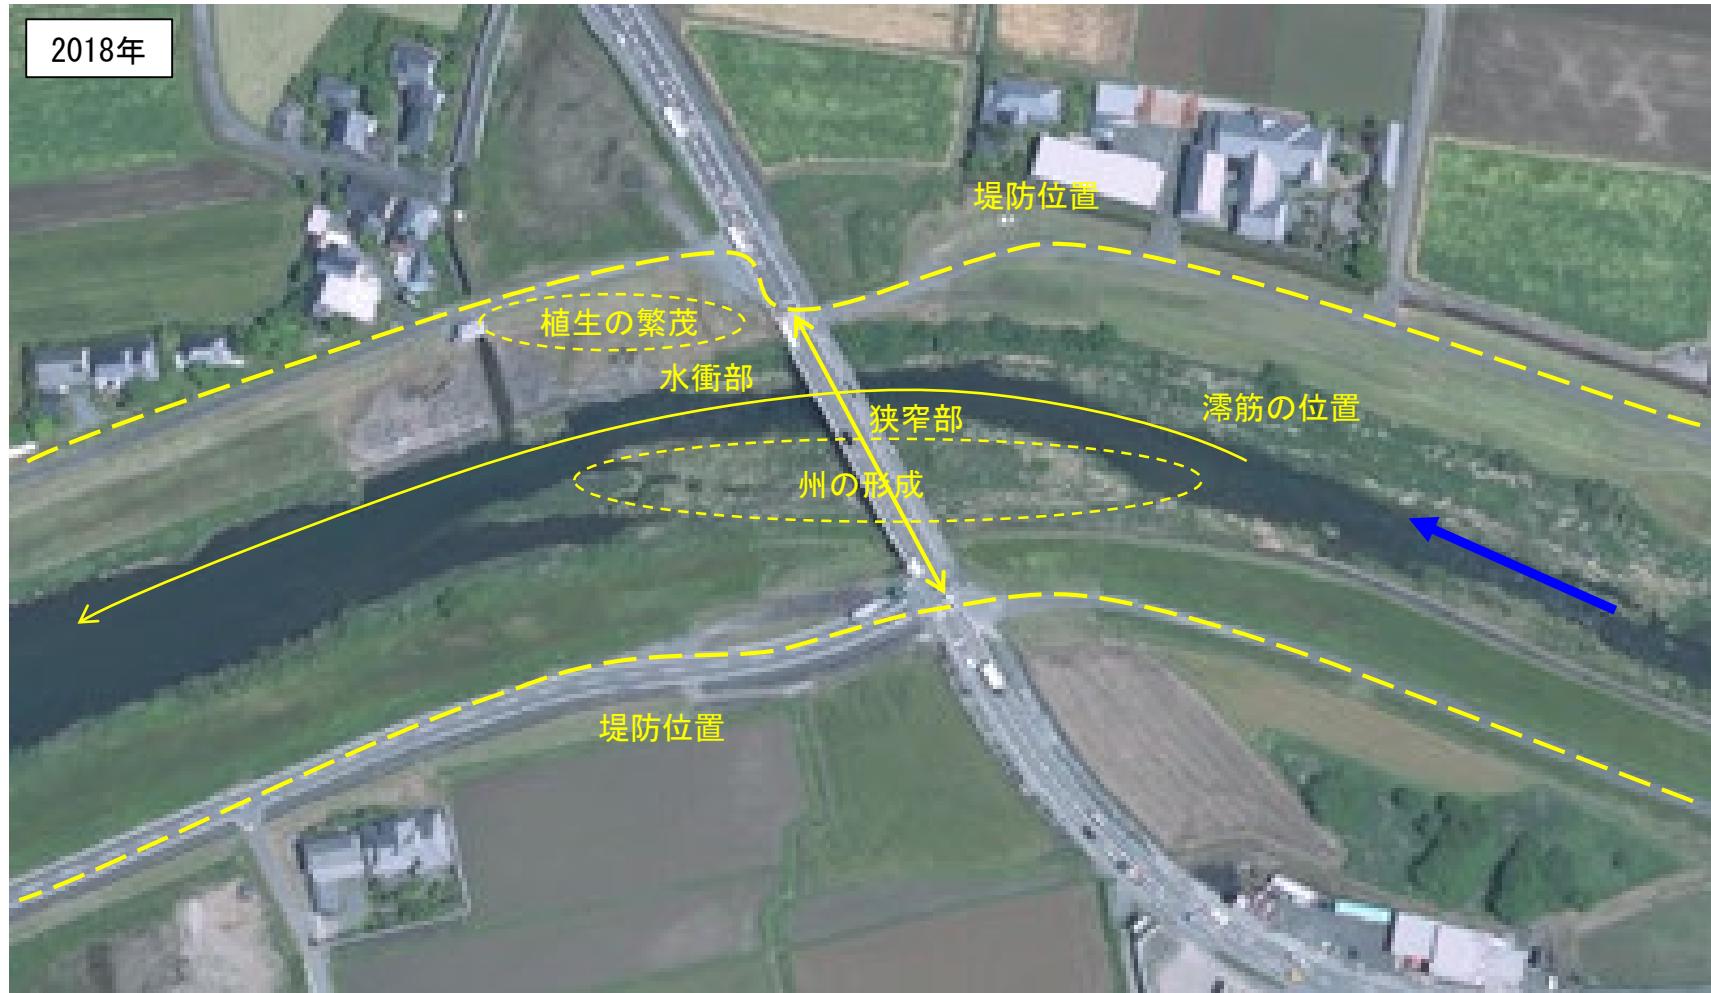
- 澄筋の位置の変遷確認
- 州の形成状況の確認
- 護岸に植生が被っている（護岸が見えない）
- 狹窄部（通常時、洪水時）の確認

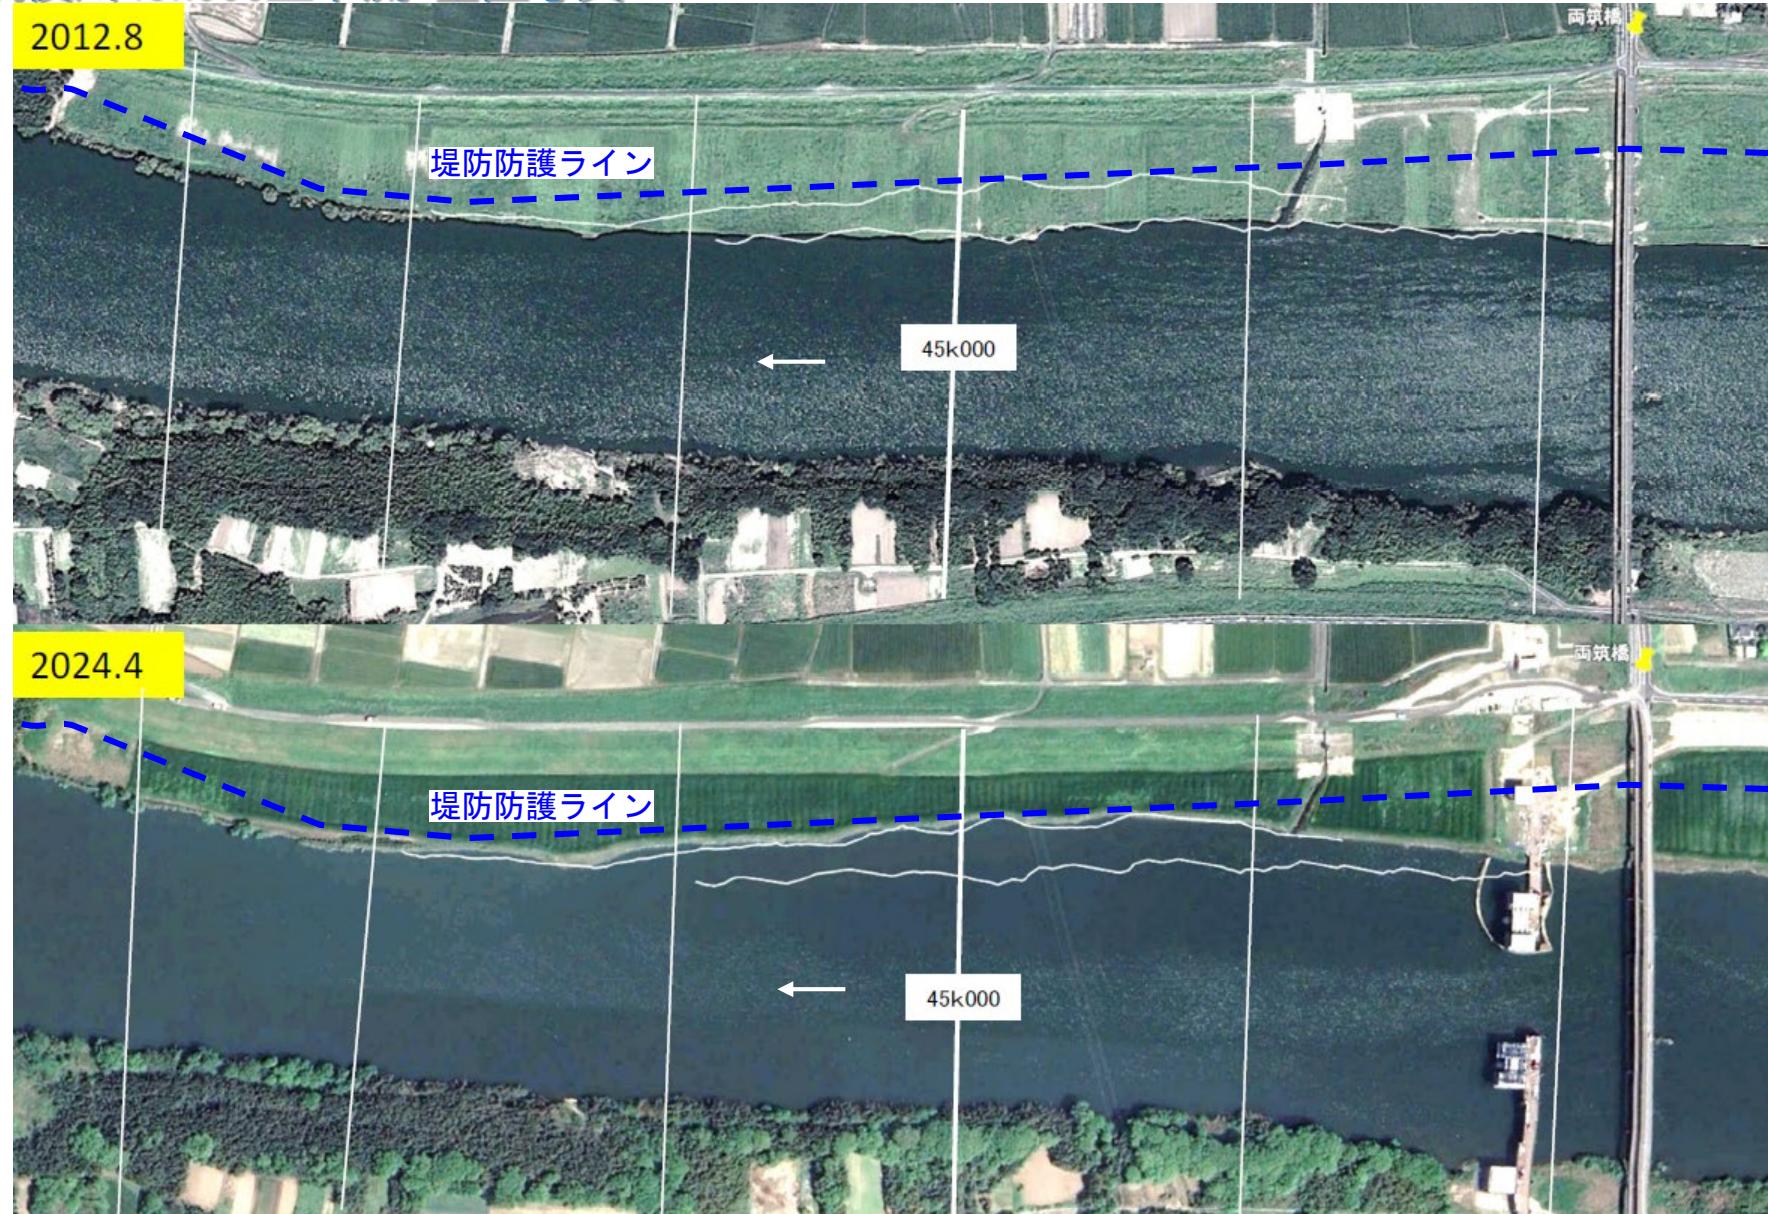
## 筑後川45k000上下流 垂直写真

- 平成24年、30年及び令和2年における横断面の変化は河床堆積と河岸洗掘が同時期に発生している。
- 平成9年と令和2年の断面を見ると、河床堆積が約250m<sup>2</sup>、右岸河岸洗掘が約200m<sup>2</sup>となっている。

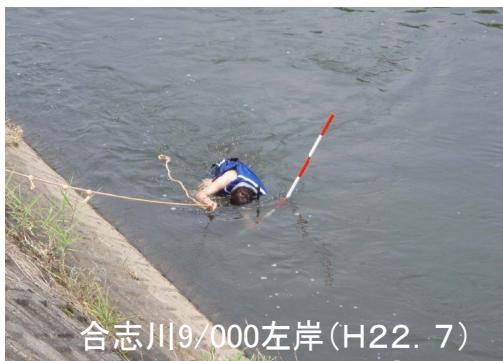
合志川9/000左岸(H22. 7)

菊池川左岸9k000付近及び右岸10k200において、経年的な河床低下が見られ、最深河床の位置が河岸に接近していることから、堤防・護岸の安全性が危惧された。

- ・護岸の基礎高調査により、基礎高が明確になったことから、管理基準河床高を左岸9k000付近をT.P+34.0m～34.8m、右岸10k00付近をT.P+37.3mと設定。

- ・破損が確認された基礎については根継ぎを行い、基礎前面には現地発生材を用いて捨石を行った。
  - ・濁筋が護岸前面に接近することを抑止するため、濁筋を河道の中央部に付け替えした。

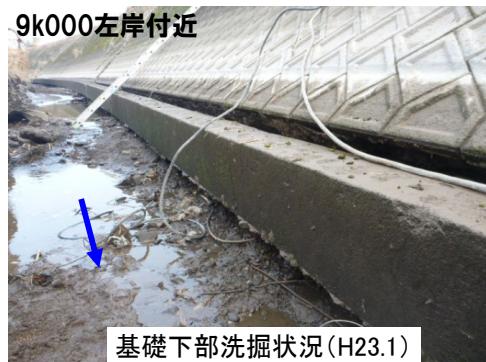
#### 基礎下部洗掘状況(H23.1)

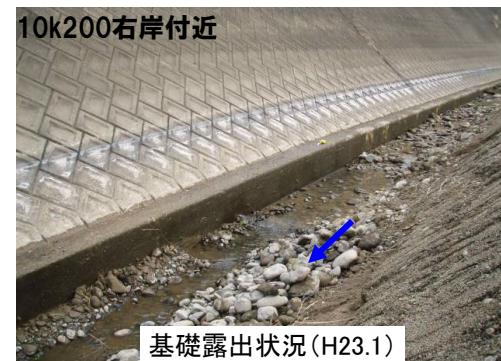
基礎露出状況(H23.1)
