土研新技術ショーケースin福岡 ミニシンポジウム
道路橋における最近の洗掘事例について

国土交通省 九州地方整備局
道路部 道路保全企画官
鍬 淳司

事例紹介

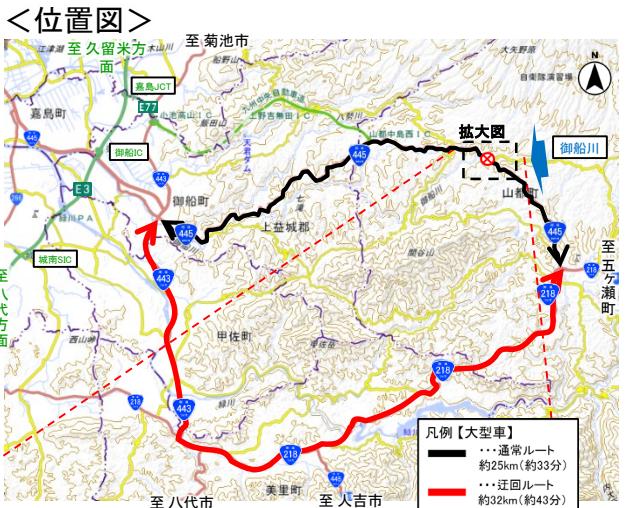
- 熊本県が管理する国道445号金内橋は、令和5年7月2日からの梅雨前線に伴う集中豪雨により、橋脚が流失し、橋梁が落橋。
- 熊本県からの支援要請を受け、7月6日に国土技術政策総合研究所と土木研究所、九州地整のTEC-FORCEが現地調査を実施。
- 8月1日に応急組立橋の貸与決定及び応急組立橋設置に関する技術支援に着手し、同月3日に国と県で合同現地確認を実施。
- 8月29日に仮橋設置に伴う仮設道路工事に着手し、11月21日11時に開通。

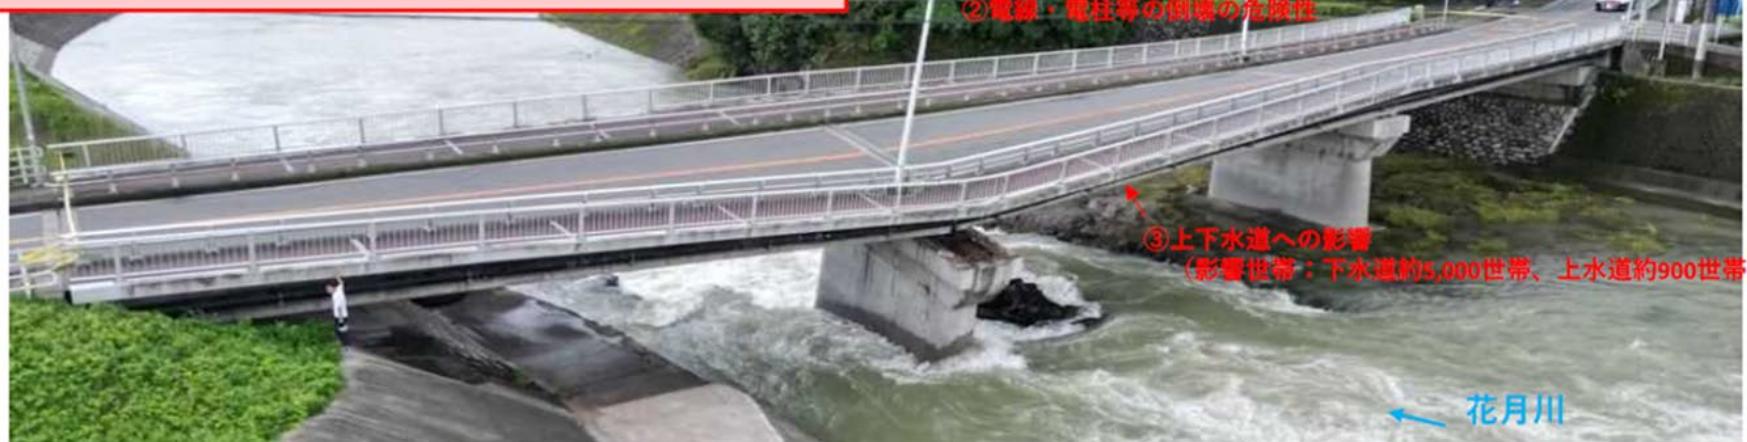
発災箇所：大分県日田市大字南友田（三郎丸橋 L=71.4m）
 発災日時：令和6年7月2日（火）14時頃
 被害状況：6月30日からの大雨（時間最大約60mm）により橋脚の基礎部が洗掘され、橋脚が傾倒
 負傷者なし
 規制状況：全面通行止め（迂回路あり※国道210号）
 対応状況：7月3日（木）より橋脚を定点観測中。被災時以降の傾倒なし。

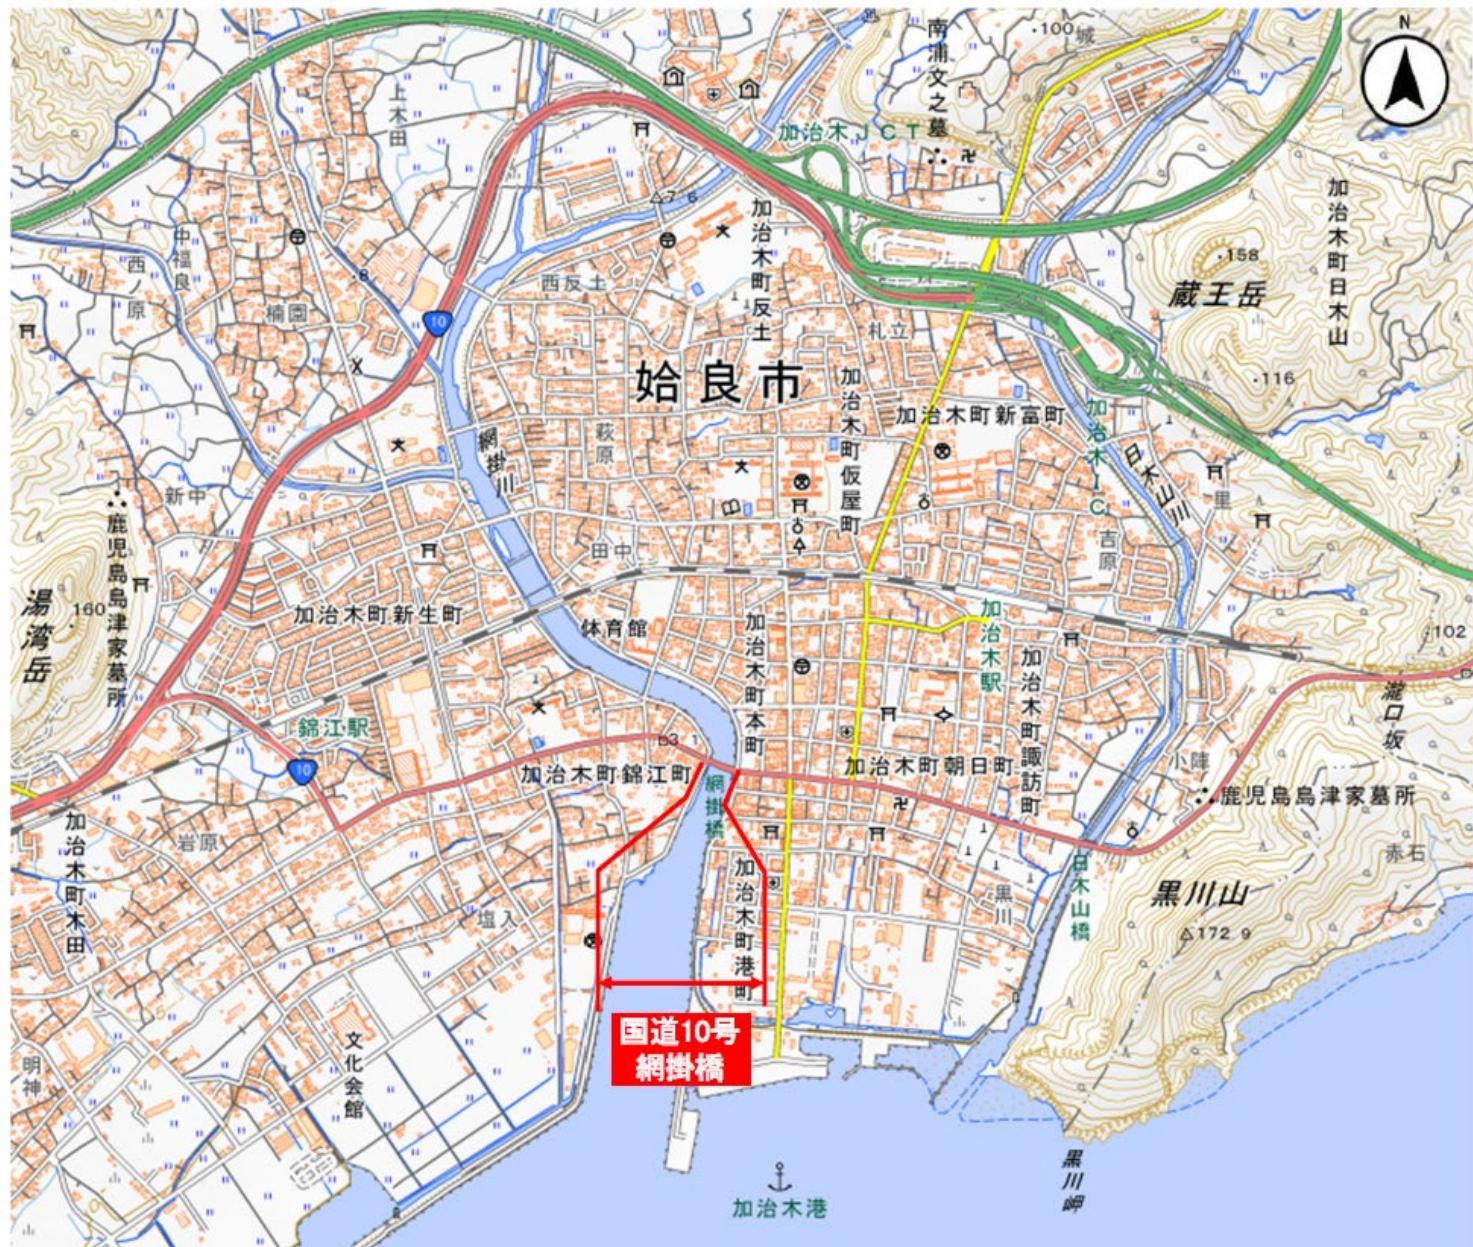
・豪雨による網掛川の増水、流速増大による

①河床洗掘および②A1橋台前面の根固めブロックの流失、③護岸の崩落（コンクリート版の落下等）

・洗掘によって基礎杭が露出（3m程度）しているが、下部構造の傾斜や沈下など橋梁本体構造に変状はない。
(高欄の見通しや桁端部の遊間、伸縮装置等の異常なし)
