国土技術政策総合研究所資料
Technical Note of National Institute for Land and Infrastructure Management, No.646
土木研究所資料
Technical Note of Public Works Research Institute, No.4202

平成23年(2011年)東北地方太平洋沖地震
土木施設災害調査速報

Quick Report on Damage to Infrastructures
by the 2011 off the Pacific coast of Tohoku Earthquake

国土交通省国土技術政策総合研究所
National Institute for Land and Infrastructure Management
Ministry of Land, Infrastructure, Transport and Tourism, Japan
独立行政法人土木研究所
Incorporated Administrative Agency, Public Works Research Institute, Japan

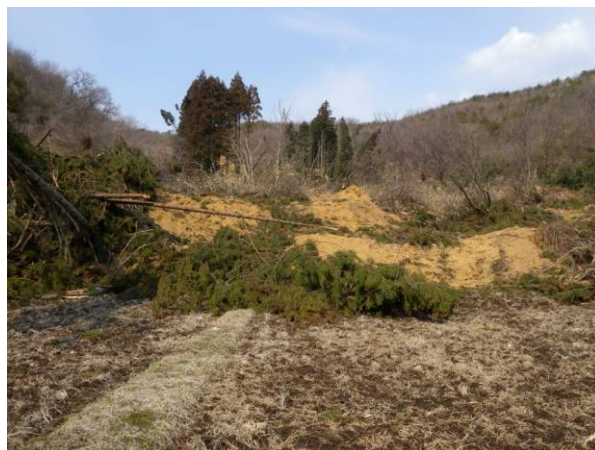
(f) 堆積した土塊の末端

幅約120m、長さ約140mにわたって地すべりが発生し、土塊が長距離を流動した。隣接する2つの谷頭部が地すべりを発生させ、谷沿いに合流している。滑落崖の比高は約5m。すべり面の傾斜は15度、横断型はV字型、縦断型は椅子型を呈している。流動化した土塊（土砂）は幅20～30mで谷の中を約260m流下した。谷の中を流下した土塊（土砂）は側方に堤防上の高まり（高さ2～3m）を残している。

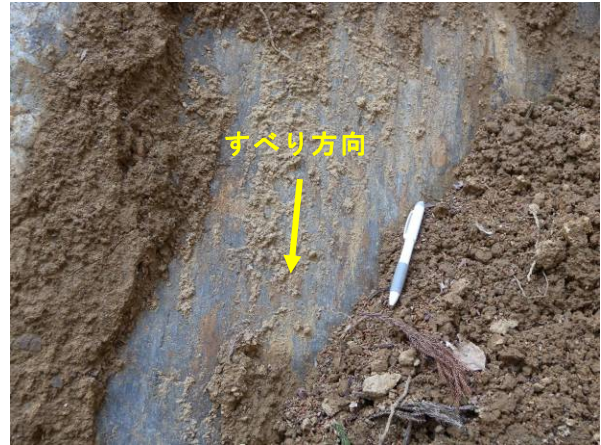
(d) 滑落崖で観察されたすべり面

滑落崖で観察される地質は、主に風化凝灰岩であるが、滑落崖の下底付近では、一部で比較的新鮮な岩盤のすべり面も観察された。

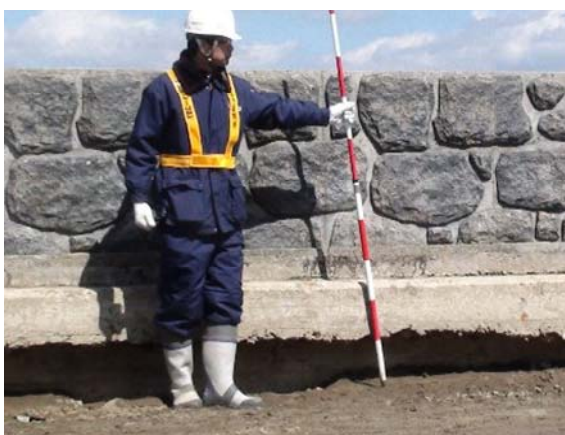
写真-6.11 パラペット背後の沈下

今回の地震では、写真-6.10 に示すように、特殊堤背面の土堤部を含む堤内地が津波による著しい侵食を受けた箇所が見られた。その上流側では、パラペット背後の地盤に 50cm 程度の沈下(写真-6.11)が生じた。ただし、アスファルト舗装が津波により流失している状況から、沈下量には津波による侵食の影響が含まれている可能性も考えられる。パラペット頂部には最大 10cm 程度の目地ずれが生じた(写真-6.12)。パラペットの目地ずれの状況は、S29 区間、S53 区間で大きな差は見られなかった。

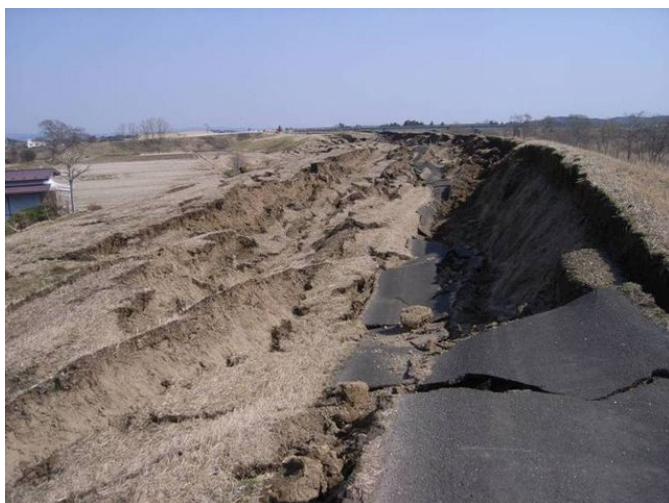
写真-6.21 天端から裏のりにわたる崩壊

平面図を図-6.18 に示す。写真-6.21 に示すように天端が沈下し、表のり肩から裏のり尻にかけて堤体が大きく崩壊した。沈下量は最も大きいところで約 5.5m に達した。裏のりの堤体土は隣接する農地を覆うように崩壊した。縦断亀裂の中には堤体下方から噴出したと思われる水や高含水の砂質土が溜り（写真-6.22）、崩壊した土砂の端部にも高含水の砂が多数噴出していた。

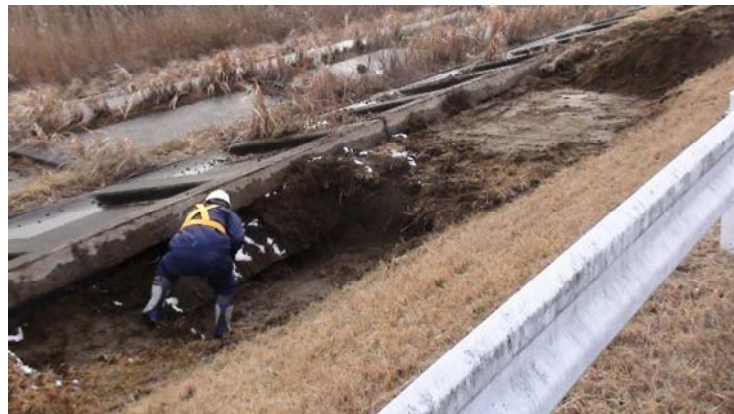
写真-6.24 護岸頂部の前傾

天端の状況を写真-6.23 に示す。天端が川表側への傾斜を伴って沈下し、裏のり肩付近の縦断亀裂が大きく開口していることが分かる。当該区間では川表側に護岸工が設置されており、護岸の基礎や周辺地盤部に水平変位、隆起等の変状は見られないが、写真-6.24 のように護岸の頂部が前傾し、大きな隙間が生じていた。これは、堤防が川表側にはらみ出しを生じたことを表しているものと考えられる。

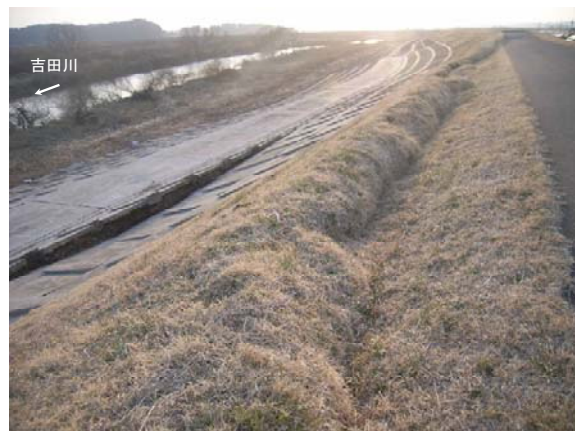
写真-6.26 護岸上部の沈下および表のり肩付近の沈下

本区間では、天端の傾斜を伴う沈下および裏のり肩の縦断亀裂の開口(写真-6.25)、護岸上部の沈下が生じた(写真-6.26)。また、護岸下部が破損しており(写真-6.27)、堤防に川表側への水平変位が生じたことを示唆している。表のり尻周辺には噴砂の痕跡が見られた(写真-6.28)。

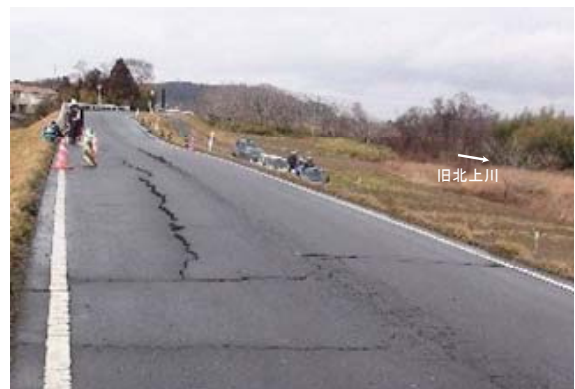
写真-6.30 天端の縦断亀裂

本区間では、天端に 1m 程度の沈下が生じた(写真-6.29)。天端および裏のりにいくつかの亀裂が見られたが(写真-6.30、写真-6.31)、沈下量の割に亀裂は軽微である。表のりの護岸下部には隙間が生じており(写真-6.32)、護岸の基礎に水平変位が生じたものと考えられる。

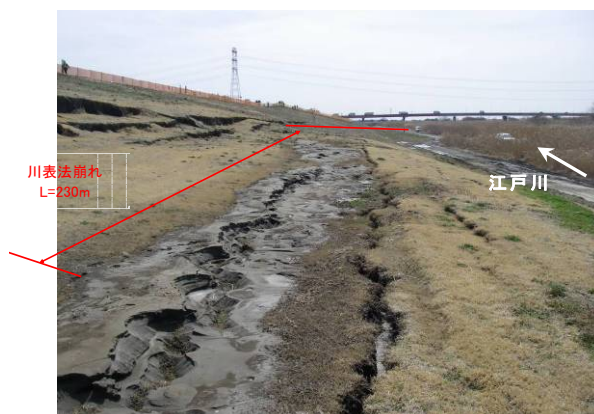
本区間は堤防高さが 10m 程度であり、表のりの勾配が 4 割の緩傾斜となっている。天端には変状が見られなかったが、延長 230m にわたって表のりに段差を伴う沈下が生じた(写真-6.96)。表のり尻部では、縦断亀裂から多数の噴砂が生じた(写真-6.97)。現地での

写真-6.96 表のりの段差を伴う沈下（関東地方整備局提供）
