# 土木研究所資料

## 過去の大規模地震における落橋事例とその分析

平成 2 1 年 1 2 月

独立行政法人土木研究所  
構造物メンテナンス研究センター  
橋梁構造研究グループ

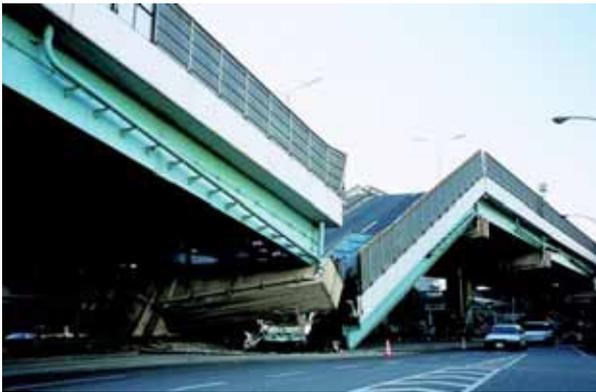
(a) シナリオA：下部構造が倒壊した例<sup>14)</sup>

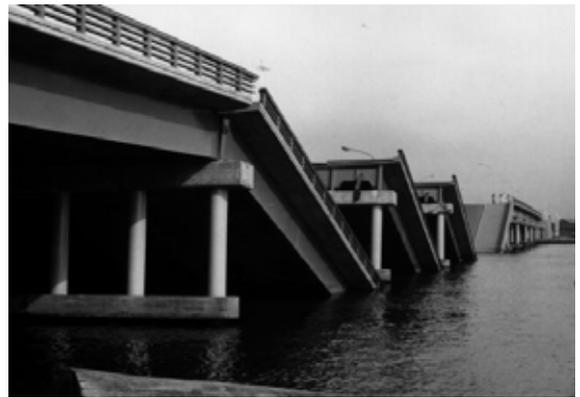
(b) シナリオB：下部構造が大変位した例<sup>19)</sup>

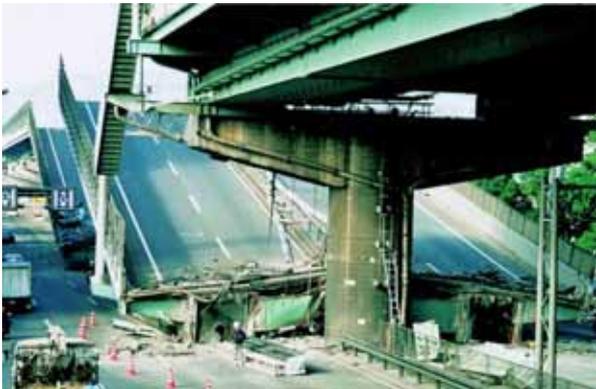
(c) シナリオC：桁が橋軸方向へ変位した例<sup>14)</sup>

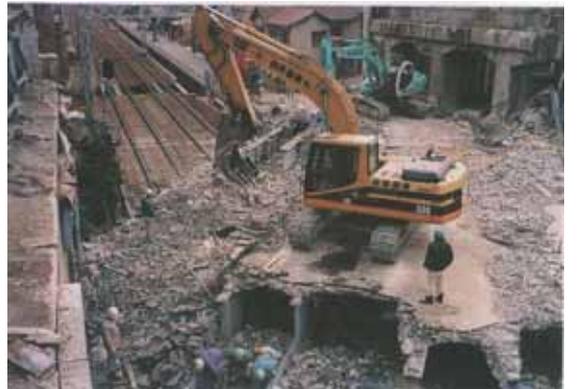
(d) シナリオD：桁が直角方向へ変位した例<sup>12), 13)</sup>

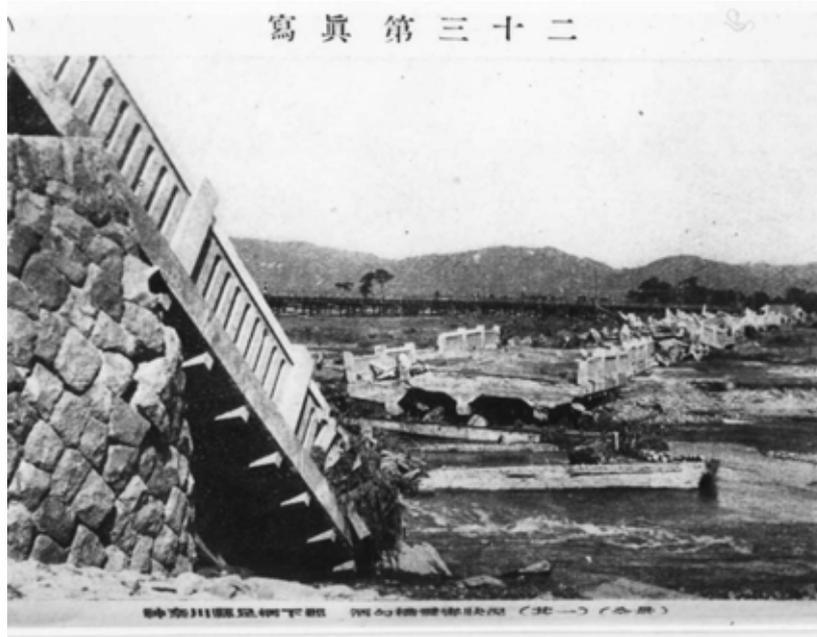
桁の止端が先ず多大な移動をした後墜落したことは橋脚或いは支点の原位置から 1.5~1.8m離れた位置において床版を突き破り路面上に直立している状況によってほぼ推測することができる。橋台は震害やや軽く右岸よりのものは袖石垣との間に大なる亀裂を生じ左岸のものは上部の土留壁破折するも、その主体は多少の傾斜をしたものの著しい損害はない。

神奈川県足柄下郡 酒匂橋震害状況 (其一) (橋台)

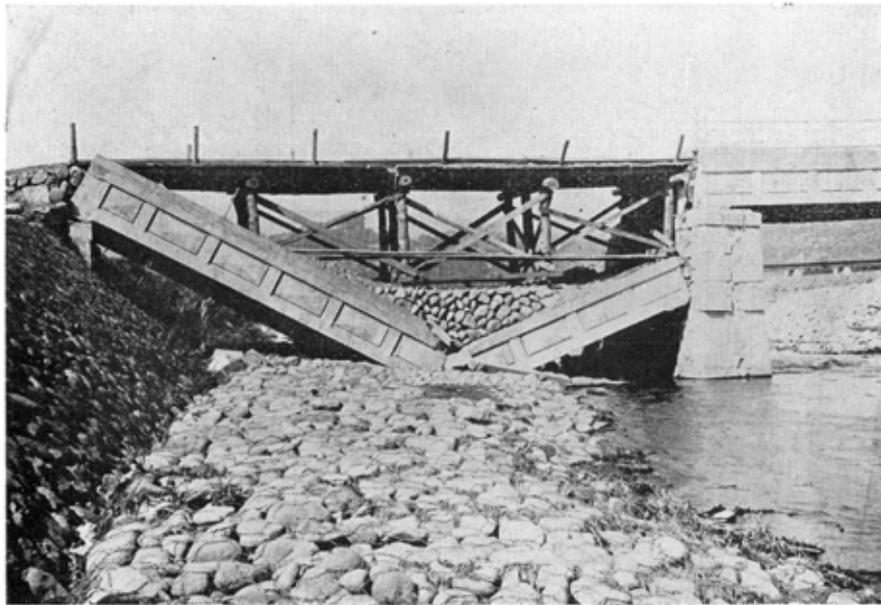
## 寫真 第三十八

南岸寄りの桁が墜落したのは、上下動の強烈であったことによるものと思われ、北岸の橋台の隅石が欠潰しその下部の石積みに大きな亀裂を生じ、橋脚は中央のものを除き何れも下流側において破損し、南岸寄りの2基が最も激しく石積みに大なる亀裂を生じ、一部欠潰している。桁の撓み、橋脚の縦亀裂及び欠潰は上下動が極めて激烈であったことを想像させる。ことに、南岸寄りの橋脚上においては、桁端は南方に50cm移動し、南側の桁は前記修理部において挫折して橋台と橋脚との間に墜落し、その勢いをもって強く橋脚を北方へ押し傾けたようである。

以上が参考文献に示される記述であるが、桁が折れたのは落下の衝撃によるものと考えられるため、落橋シナリオとしては、C：上部構造の大変位に分類した。

神奈川県足柄下郡 早川橋震害状況(其一)(南側桁)

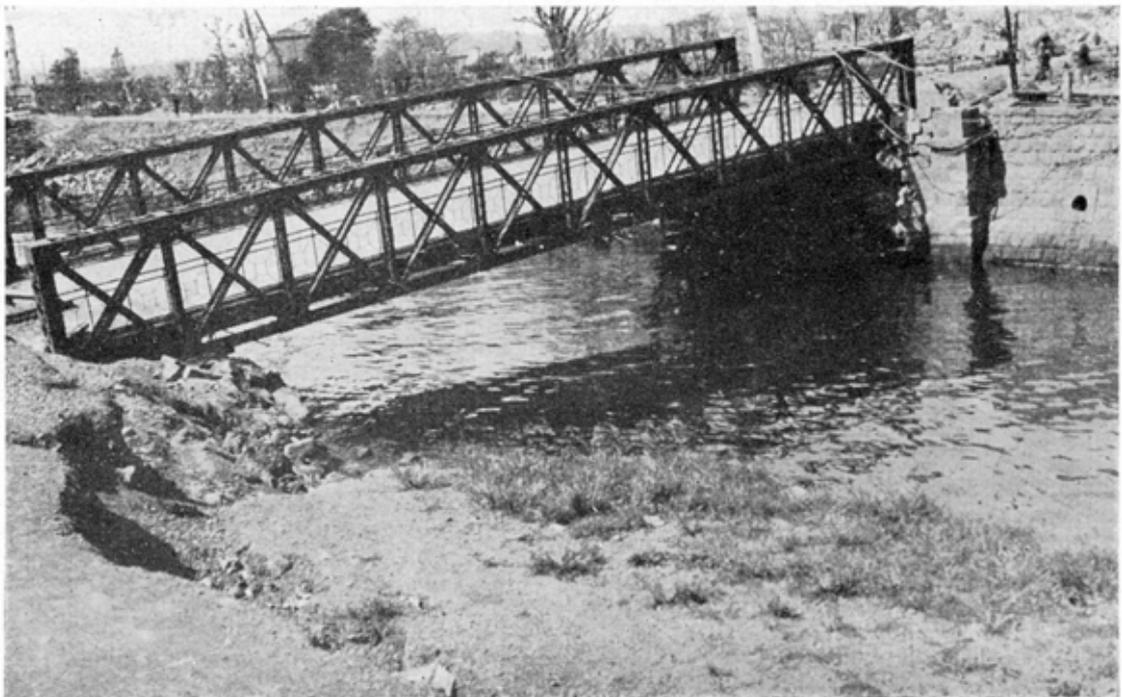
## 寫眞 第二十二

本橋の被害は主として橋台の震害であり、右岸においては殆ど原形を止めないまでに崩潰したことにより、鋼トラス端の墜落を来した。そのため、第一格間上流側の下弦材は石材片に衝突し、中央が 10 c m 屈曲している。

横濱市 谷戸橋被害直後の状況を南岸下流より望む

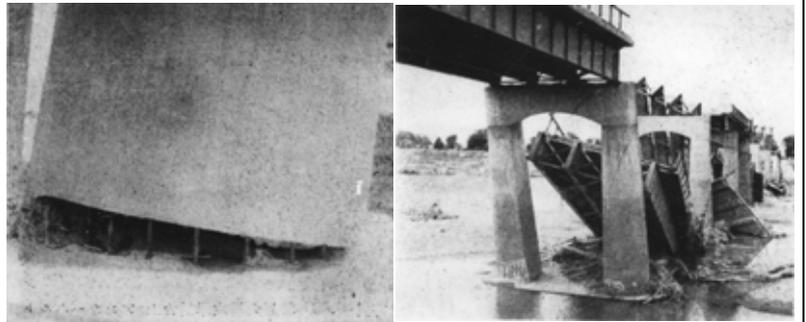
橋台は A2 が完全に前方に倒壊しており、A1 はパラペット取付部に水平亀裂が発生している。橋脚では、P8,P10 が井筒前面の上詰コンクリートと共にシャフト部が左岸寄りに転倒している。これは井筒と躯体との定着が不十分であったために生じた。上記橋脚を除く P3 ~ P13 では、桁が転落する際左岸側に押されたため躯体が大きく左岸側に傾斜し、井筒とシャフトとの取付部におおきな口をあき鉄筋が露出している。また井筒も左岸側に傾斜している。P1 は殆ど損傷を受けておらず、P2 も井筒とシャフトの取付部付近に亀裂がある程度で被害は軽微である。

- 橋脚躯体のラーメンとしての配筋が十分でない。
- 躯体と井筒のつなぎが十分でない。
- 根入れに関して疑問の点がある。
- コンクリートの強度が十分でない。

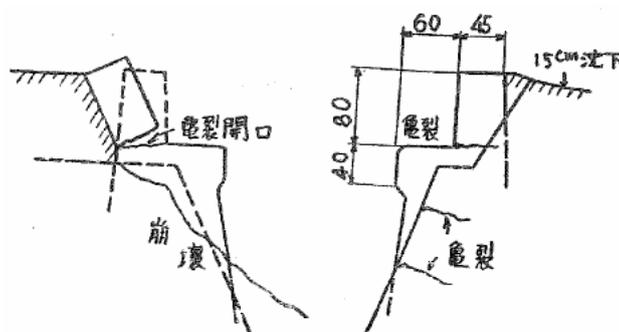
板垣橋橋台被害図

橋台は、左岸橋台はパラペットが破壊、袖石垣は崩落しており右橋台はパラペット及び袖石垣に亀裂が発生している。

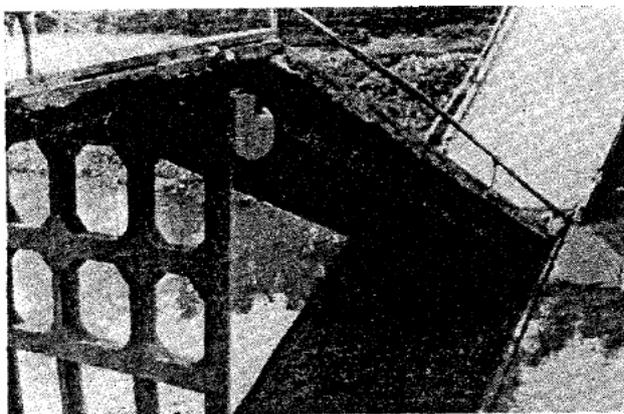
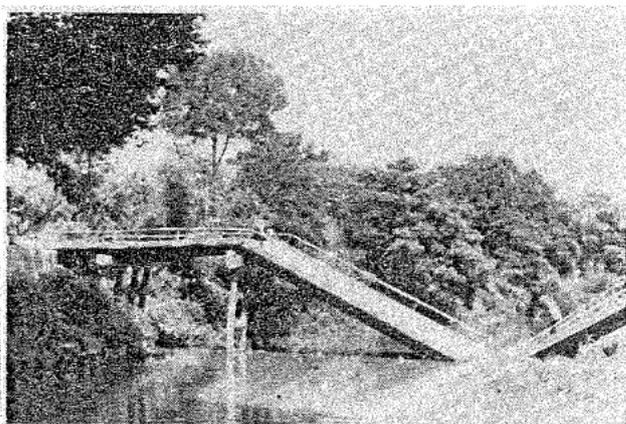
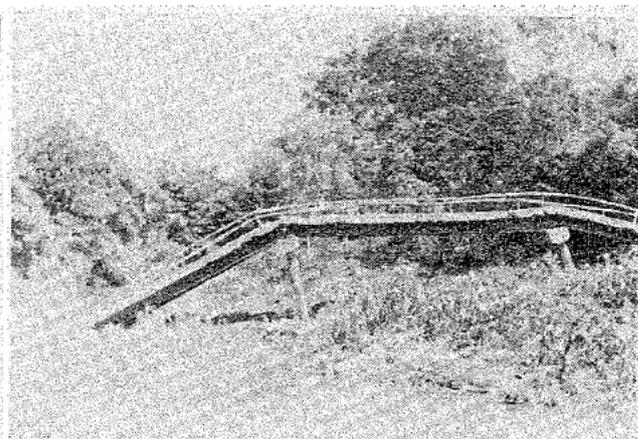
A2 の正面壁が左岸寄りに傾斜している。

橋台のパラペットが両側とも切断し河中に転落している。

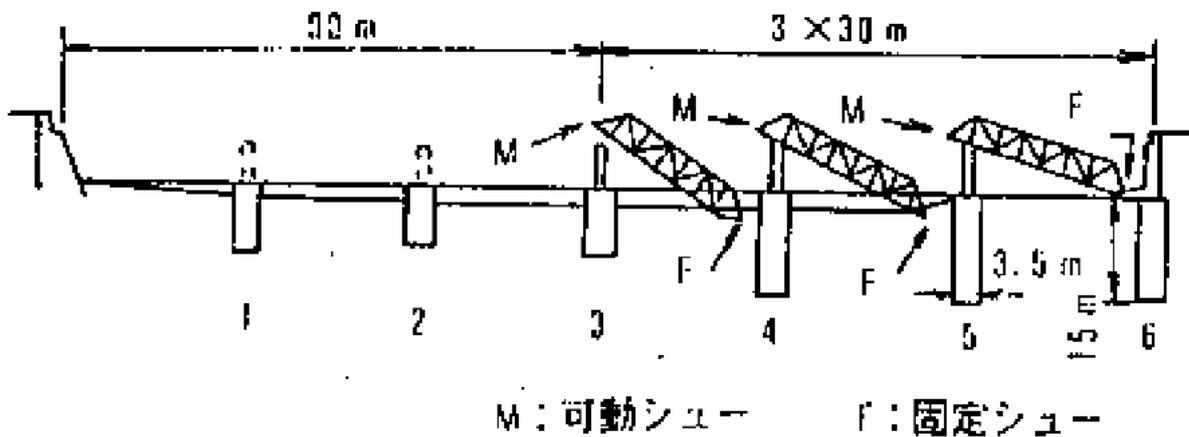
本橋は半分だけ架設された状態で地震を受け、桁はいずれも未架設の径間の方向へずれ動いて落下している。落下した固定沓は桁についたまま橋脚頂部をさいて落下したのものもあった。固定沓のアンカーボルトのかぶり厚は13cmであり、支承部付近のコンクリートの水平力に対する抵抗が十分なかったことが想像される。付近の他の橋の被害が軽かったのに、本橋だけ落橋という大被害を受けたのは、桁が一部未架設の状態で地震を受けたという特殊事情によるものと考えられ、桁が全長にわたって架設され路面も完成されていたならば、このような桁の動きは抑制されて落下をまぬがれたかもしれない。

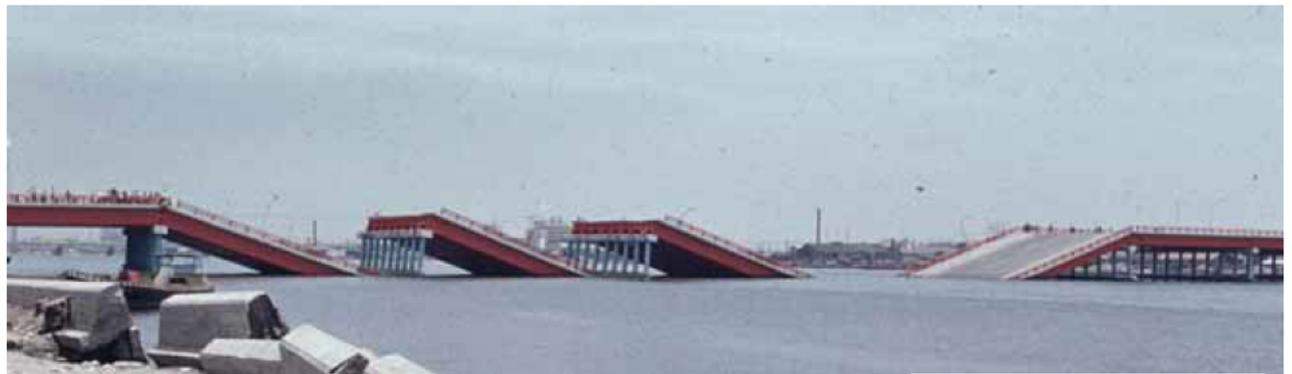
本橋は、中央部から左岸側の5径間の桁（G3～G7）が落橋し、その他の4ヶ所の桁はいずれも可動側が橋脚から落橋した。

G6 以外の桁は、地震時に桁端がぶつかり合って下フランジやウェブが損傷したが、これらの損傷は左岸寄りに限られ、右岸寄りの桁では P9 直上の下流側の高欄が桁どうしの押し合いで変形したのみである。左岸の G1 桁の上流側は、橋台の胸壁と激しく衝突した痕跡があり下フランジとウェブに座屈変形が生じた。

- (1) G6 桁の P6 橋脚側（可動支承）が最初に振動応答によって落下し、次いで P5 橋脚側（固定支承）も落下して、G6 桁全体が水中に没した。
- (2) 他の桁は液状化にもとづく地盤の大規模な側方への永久変位の発生により落下した。

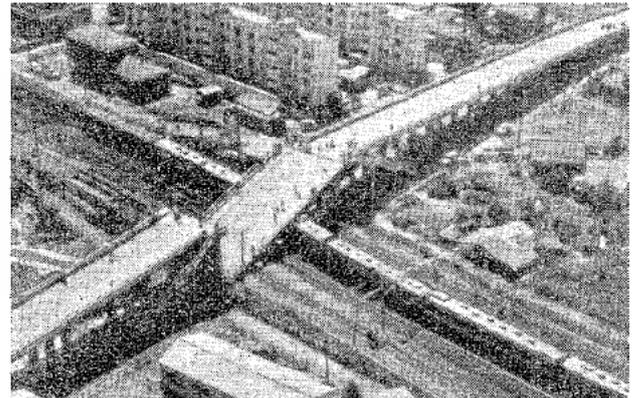
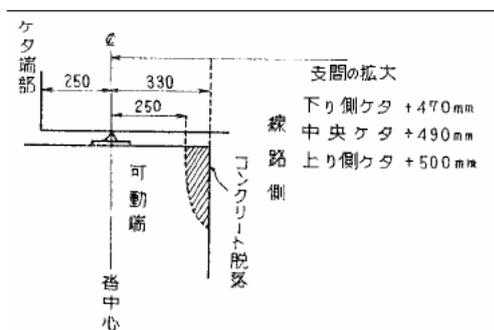
- (3) P9 直上可動支承側の桁かかり長は、580mmであったが、橋脚天端肩部のコンクリートが幅 80mm脱落したため有効なけたかかり長は 500mmとなった。
- (4) P9 橋脚天端における橋軸方向の移動量は約 100mmであり、さらに駅前側に 150mm傾斜した。
- (5) 落橋後に P8 と P9 の支間を測量した結果、約 500mm拡大したことが判明した。これは、固定端側の良好な地盤によってその方向への地盤の変形が押さえられ、軟弱な地盤側の変位が累積したか、あるいは鉄道線路路盤があったためと思われる。<私見では、P8 と P9 の間にある鉄道の盛土が側方流動することにより、支間が広がった可能性が最も高いと考える>
- (6) 基礎の RC 杭も曲げ塑性変形しており、液状化の発生に起因する地盤全体の変位（最大約 2m）が落橋の主要因と考えられる。

(P9 橋脚天端の状況)

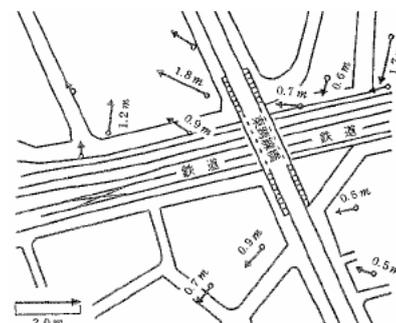
(新潟駅東跨線橋付近の地盤の永久変位)

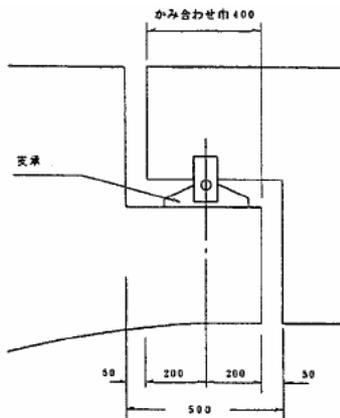
P7 橋脚上の上流側および下流側のゲルバーヒンジ部の杓と桁は、4 本のボルト（直径約 19mm）と突起（直径約 80mm）により固定されていたがこれらの破断により吊桁と共に落下した。一方、落橋した吊桁の桁中央にあるせん断キーは、ほとんど損傷していない。これらのことから吊桁部は橋軸直角方向に激しく振動して落下したものでなく、橋軸方向の振動が原因で落下したものと推察される。

(左岸側可動杓ゲルバーヒンジの構造と被災後の状態)

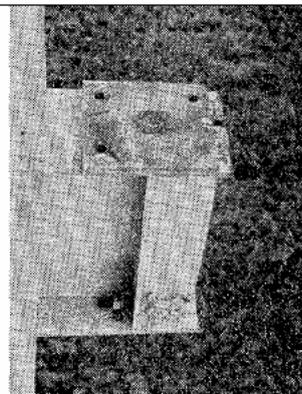
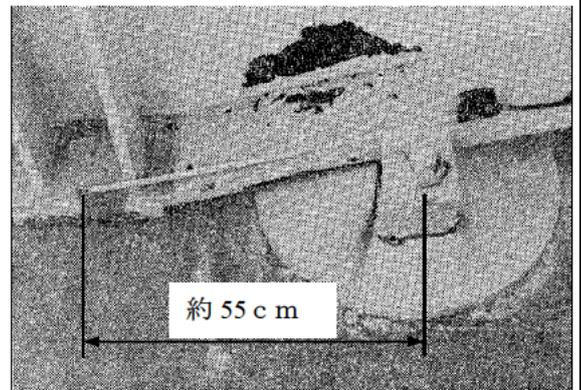
P8 と右岸側橋台との鉋桁は、ほとんど全て右岸側へ移動し、ゲルバー部では桁どうしが密着していた。例えば、P8 直上では、桁が杓座から右岸側に滑り落ちており、正規の位置から約 55 cm の残留変位が生じた。落下した吊桁の P7 側の桁端では、落橋時に生じたと思われる伸縮装置の大きな残留変形、部材の折れ曲がり、および床版の剥離が確認された。しかしながら P8 側の桁端では同様な損傷は確認されなかった。

(P8 直上における桁の残留変位)

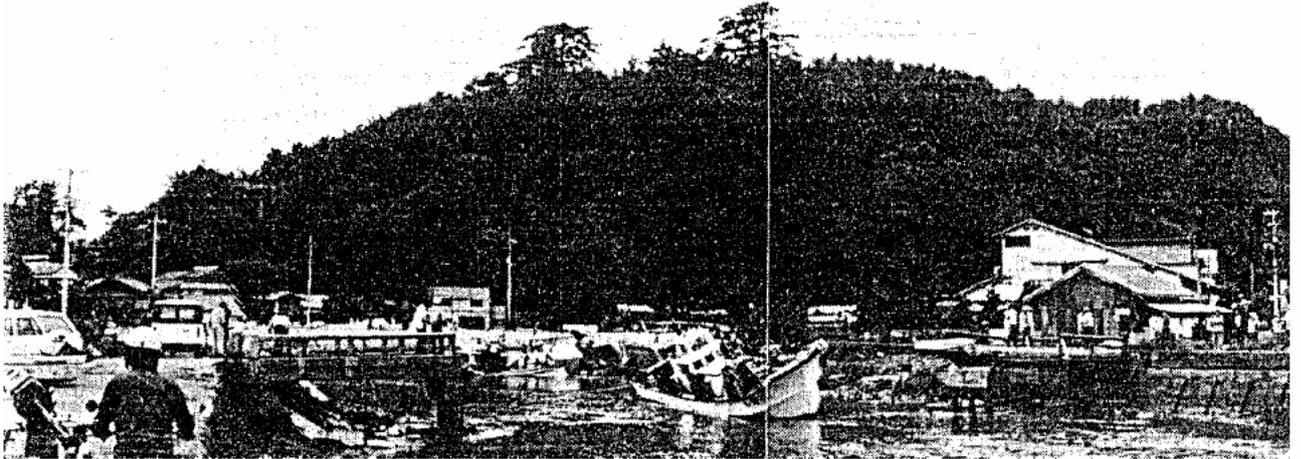
本橋は、津波の遡上により小型漁船が河川上流方向に押し上げられこれが衝突したために落橋した事例である。なお、この橋梁は老朽化が著しく、本橋より下流方向 70mの地点に新橋を架設中（下部構造のみ竣工）であった。

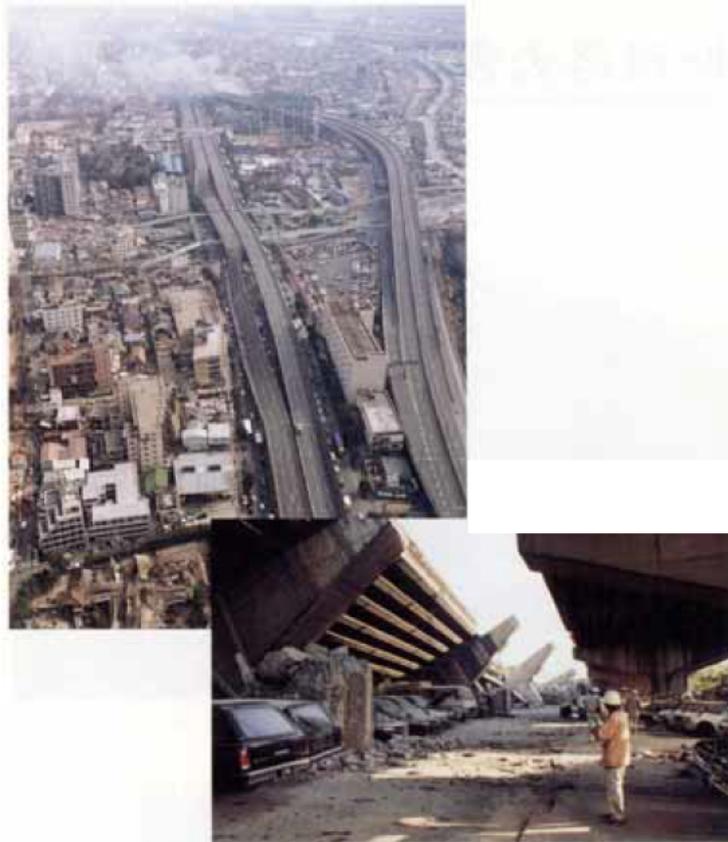
上り線（北側）P11 橋脚から A2 橋台側に向けての状況  
(写真：兵庫国道事務所 HP より)

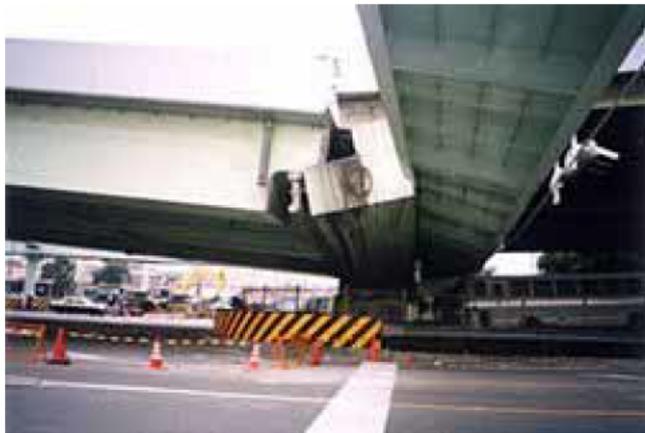
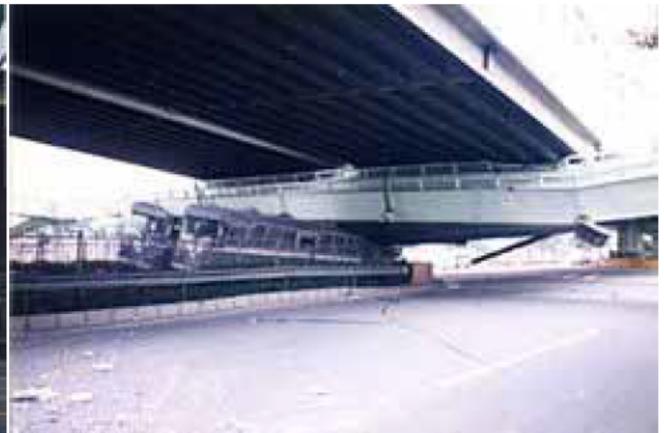
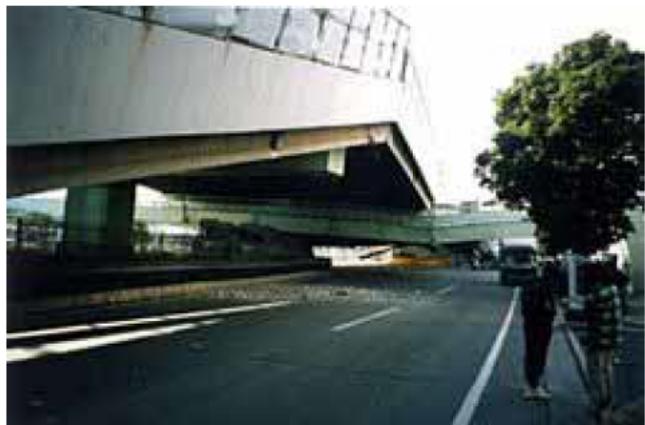
P9橋脚は、柱部が鉛直方向に押し潰されており、橋脚基部の中埋めコンクリートの位置まで横ばりが2.7m程度沈下している。これに伴い上部構造も沈下したものの、落橋までには至らなかった。柱を構成する補剛板は、4面とも角溶接部で引き裂かれて独立し、それぞれ連結板の下の位置で「くの字」に折り曲げられている。

左上：P9 橋脚南側より

右上：P9 橋脚付近北東側より

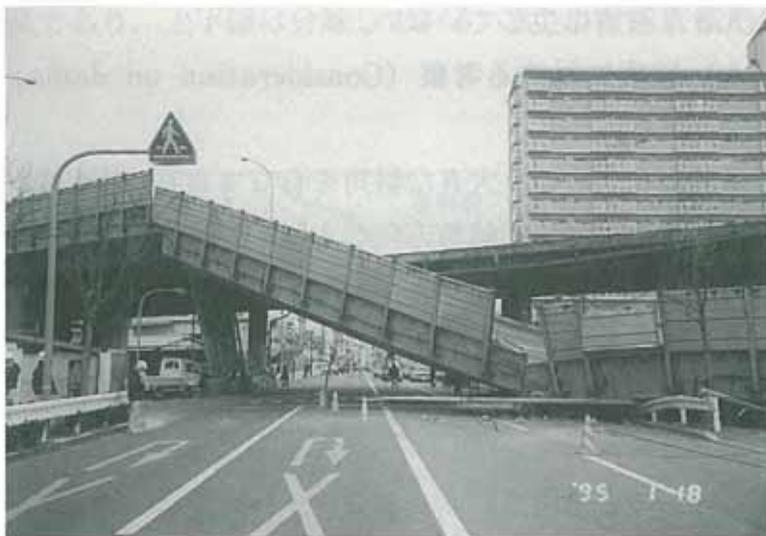
上り線の上部構造が、可動端である P24 橋脚から外側に回転して落下している。落橋した当該箇所（P24～P27）は県道と交差しているため 52°の斜角を有しており、橋軸直角方向の揺れに対して鈍角方向から鋭角方向に回転しやすい。落橋状況を見ると、P27 の固定端を中心に上部構造が大きく回転していることから、水平方向の大きな地震動により、可動支承のサイドブロックが破壊され、桁が水平方向の力に抵抗しないロッキングカラム橋脚と共に外側へ倒れたものと推測される。

水平方向の力に抵抗しないロッキングカラム橋脚のうち、P25 は上部構造の落下に抵抗できず完全に倒壊している。固定端となっている P27 は上部構造の拘束を保っているが、桁の落下（回転）に伴い、ねじれ破壊が生じている。

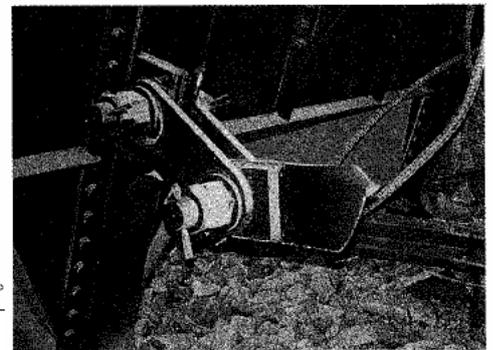
西 P167 橋脚が、橋軸方向に橋脚柱の中間部および基部で破壊し、3 つに分断して崩壊した。その結果、西 P167 橋脚上の単純桁 2 径間が落下した。両方の径間には桁間連結装置が設けられていたが、破断していた。

(破断した桁間連結装置)

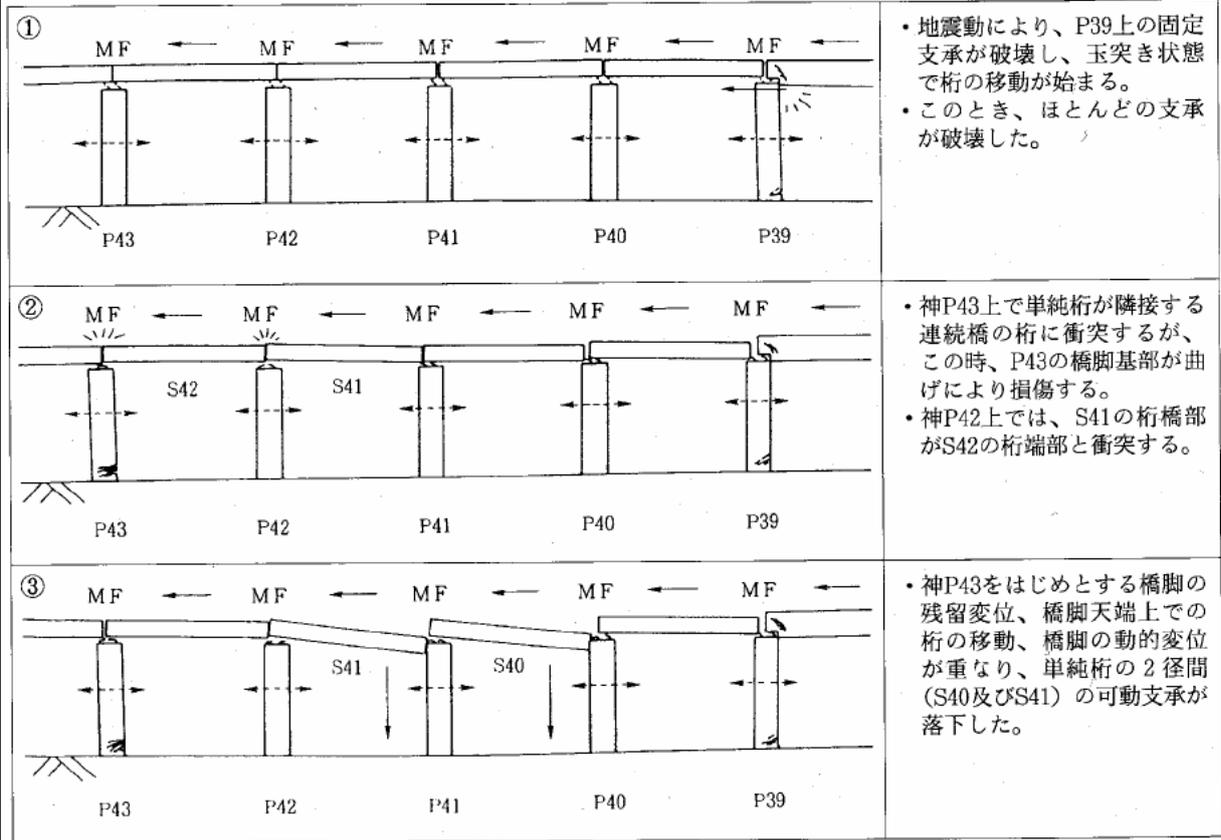
(神 P40 より明石側を見る)

神 P39～神 P43 間の鋼単純箱桁橋 4 連のうち、中央の 2 連が、神 P40 および神 P41 上の可動支承側の桁端で橋脚天端から脱落して落下した。大阪側に隣接するゲルバー桁の端部が神 P39 橋脚上の単純桁に衝突し、神 P43 橋脚上で隣接する連続桁の端部に衝突しているように見受けられた。また、神 P39 および神 P43 の両橋脚はいずれも大阪側の基部において損傷していた。

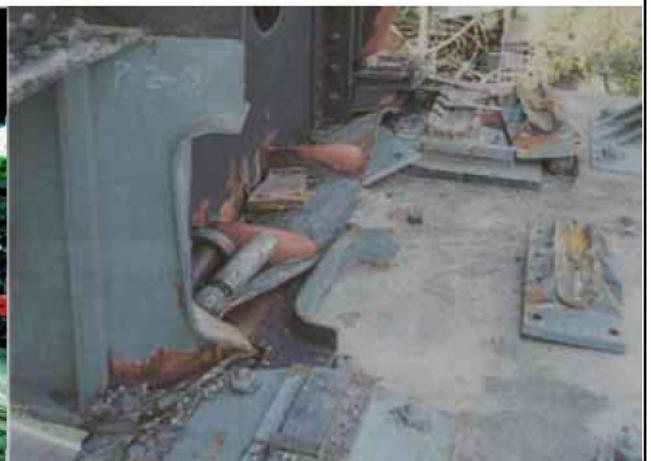
上部構造No.	S 4 3	S 4 2	S 4 1	S 4 0	S 3 9	S 3 8
上部構造形式	3径間連続鋼箱桁	単純鋼箱桁	単純鋼箱桁	単純鋼箱桁	単純鋼箱桁	5径間ゲルバー鋼箱桁
支間長 (mm)	45,000	52,000	52,000	52,000	52,000	87,000
桁の損傷状況	P43側にS42と衝突した形跡	P43側にS43と衝突した形跡	落橋 脱落側の桁端腹板上フランジに損傷	落橋 脱落側の桁端腹板上フランジに損傷		P39側桁端切欠き部に座屈
桁連結装置の状況	連結ピン取付部腹板の座屈		連結ピンと腹板の破断	S41側連結ピンの破断	S40側連結ピンの破断	S39側取付部腹板の破断
支承形式	ローラー ピン	ローラー ピン		ローラー ピン	ローラー ピン	ローラー ピン
支承の損傷状況	上沓逸脱および破壊 上沓脱落		上沓脱落	上沓逸脱および破壊 上沓脱落	上沓逸脱および破壊 上沓脱落	上沓脱落 上沓逸脱および破壊

(神 P42 橋脚上の S42 桁端部の状況)

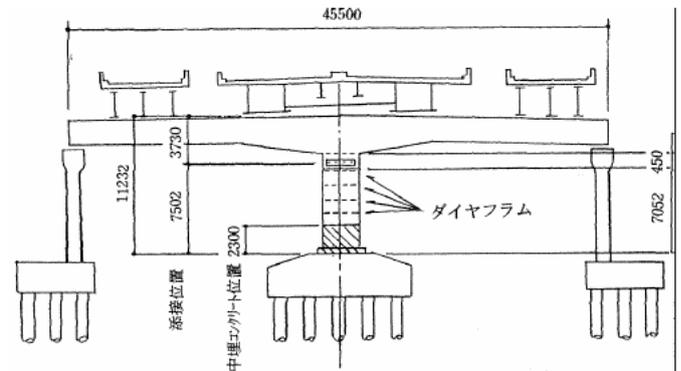
本橋脚は設計で想定した以上の地震力の作用を受け、右図に示すように鋼製柱の基部に局部座屈を生じ、その後、RC柱に支えられた横ばりの重さにより鋼製柱が徐々に沈下したのではないかと考えられる。これによりRC柱が分担していた死荷重が鋼製柱に移動し、死荷重の負担が大きくなったため鋼製柱の沈下及び横ばりの変形がさらに進んだと考えられる。鋼製柱の局部座屈が進んだ後、角溶接部が裂けるか支承の損壊をきっかけに死荷重を支えきれなくなり、鋼製柱の4面の補剛材がはがれ、中埋めコンクリートの位置まで横梁が沈下した。

鋼製柱の基部座屈、横ばり座屈

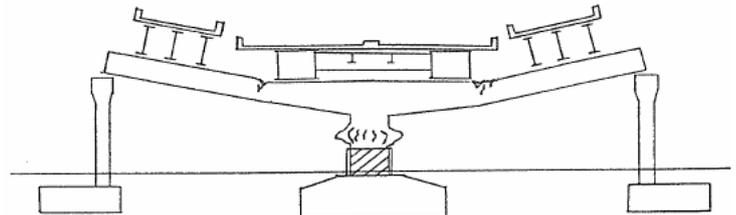
鋼製柱の崩壊、横ばり沈下

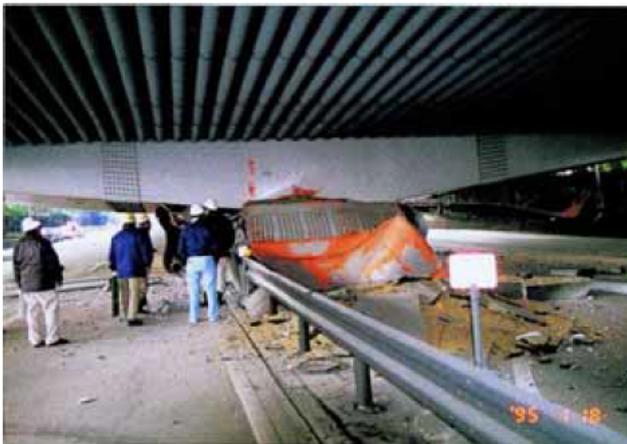
ラーメン橋脚の中央にある鋼製柱部分が鉛直方向に押し潰されており、横ばりが基部の中埋めコンクリートの位置まで 6m 程度沈下している。沈下した柱には橋軸および橋軸直角方向に大きな移動は見られない。また、これに伴い上部構造も沈下したものの、落橋までには至らなかった。

柱部の被災状況 (東側より、桁下には吸音材が設置されている)

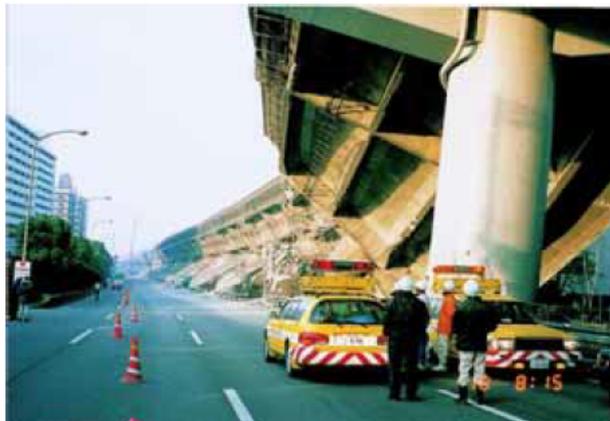
神 P126 から P142 に至る 17 本の橋脚が、おおむね中間高さで破壊し、上部構造が北側（山側）に倒壊した。橋脚はかぶりコンクリートの剥離だけでなく、内部のコンクリートまで砕け、主鉄筋の座屈や破断が生じている。橋脚の南側の側面には、軸方向鉄筋とともにかぶりコンクリートがはぎ取られたような損傷を受けている。ただし、損傷程度を見ると、軸方向鉄筋の段落し位置付近で著しく、これが損傷の起点であり、橋脚が倒壊する過程で南側の面の軸方向鉄筋やかぶりコンクリートがはぎ取られていったことを示している。

本橋の被災メカニズムは、大きな地震力の作用により、基部及び主鉄筋の段落し部において主鉄筋の曲げ降伏が発生し、コンクリートの曲げひび割れの進展とともに段落し部においてコンクリートのせん断ひび割れに移行したと推定される。

倒壊したピルツ橋（神 P125 より明石側を見る）

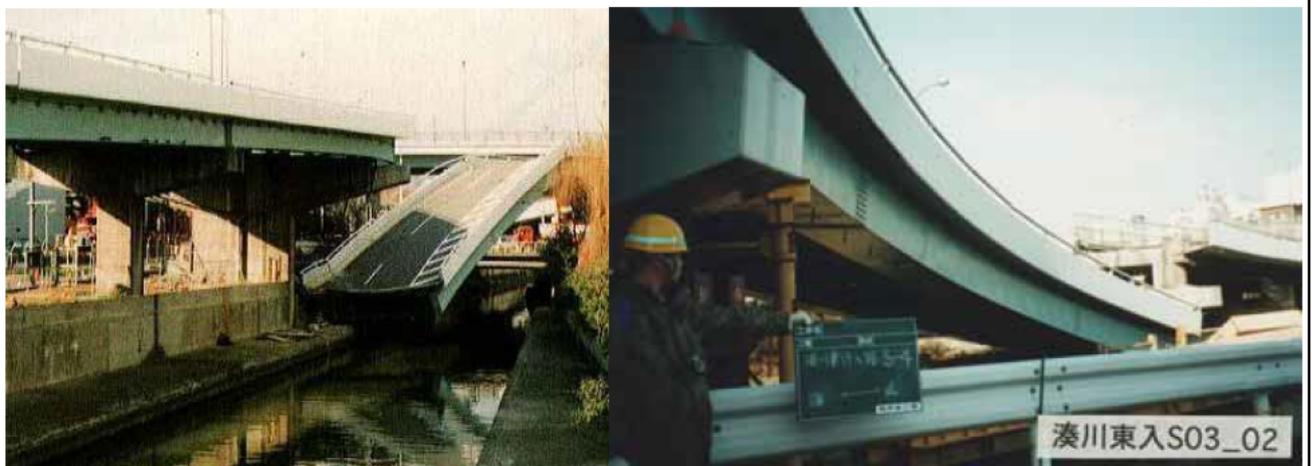
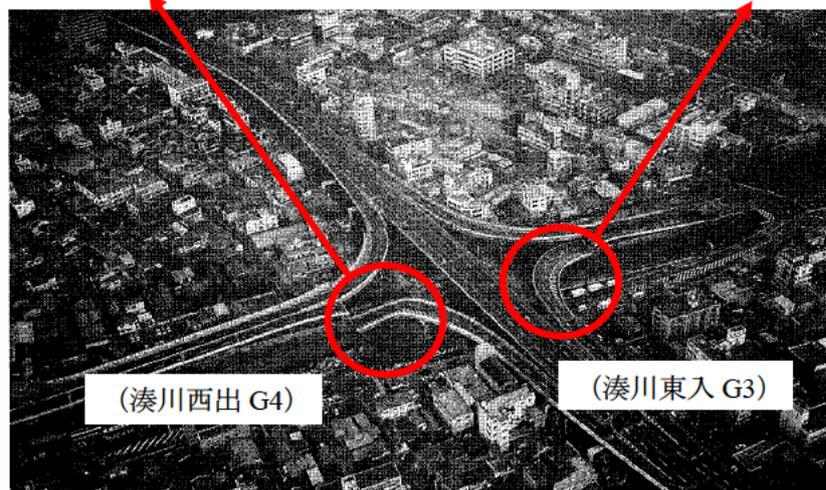
(湊川西出 G4)

東入りランプおよび西出ランプ部の2径間連続曲線鋼箱桁が落下した。これらの2橋とも、中間支点のRC円錐柱橋脚の段落とし部で破壊していた。

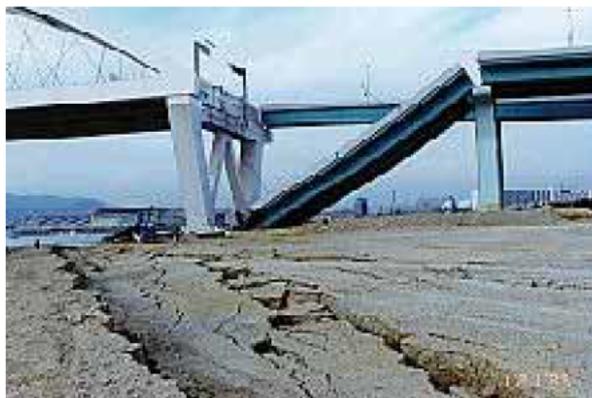
本橋が位置する甲子園浜の埋立地では、液状化とこれに伴う地盤の側方流動が生じた。護岸近くの流動量は、航路側に向かって1~2mに達すると推定されており、P99 橋脚のケーソン天端の残留変位は9cmとなっていた。

(側方流動による地盤の流動)

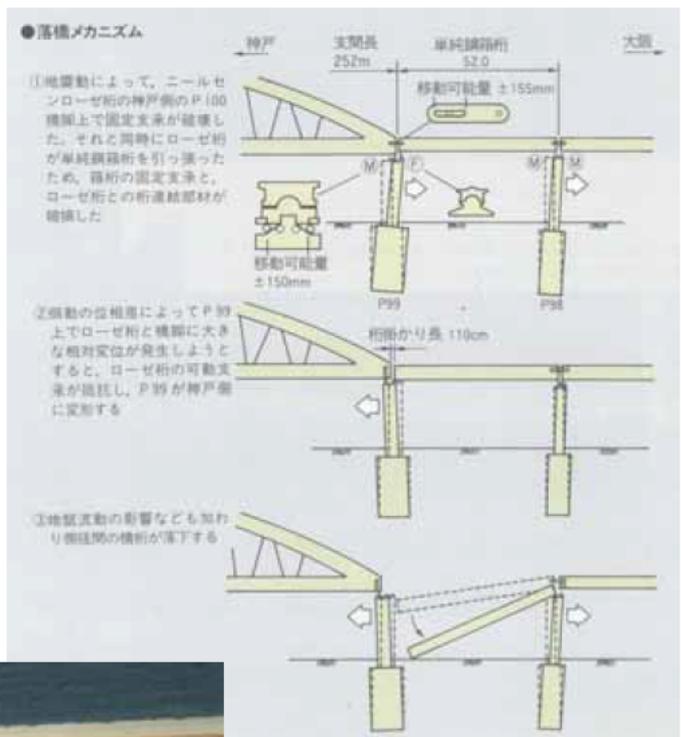
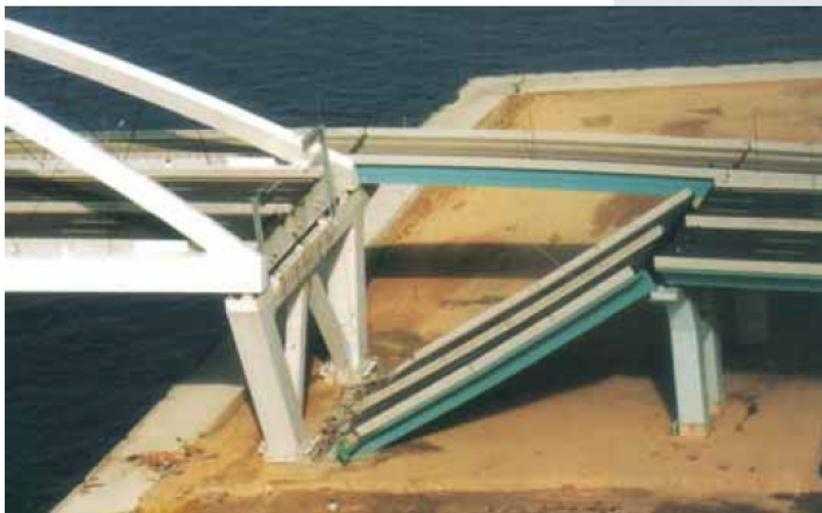
落下した単純鋼桁橋では、P99 橋脚上の3個のピボット杵（固定支承）が全て破壊していた。反対側のP98 橋脚上では、ローラー杵（可動支承）の移動量を超えた相対変位が発生し、ローラーが下杵から逸脱するとともに、セットボルトが破断してベースプレートが下杵から分離していた。

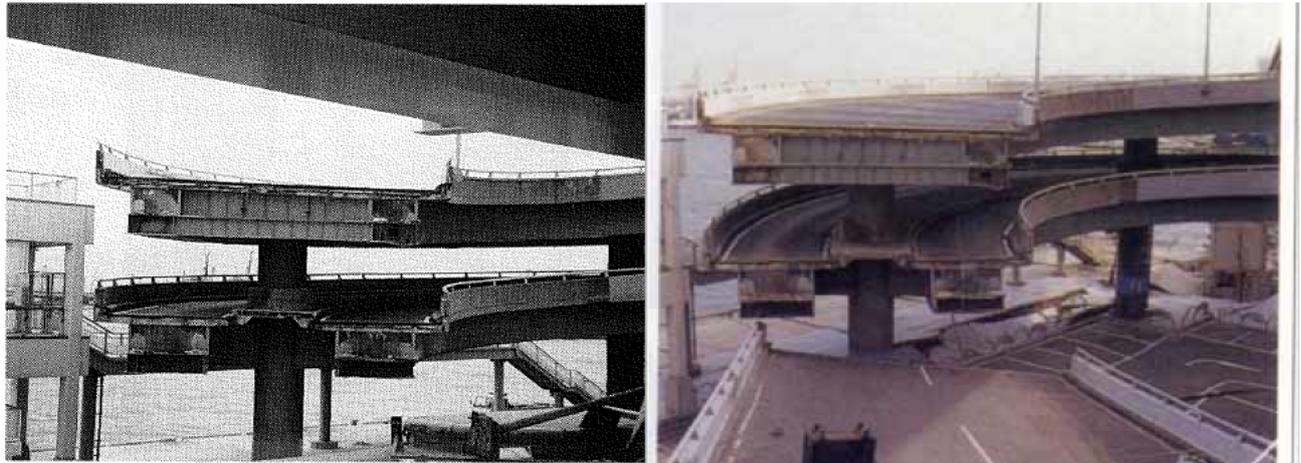
- (1) 掛け違い桁で、受け側のブラケットが非常に小さく、桁掛かり長が十分確保出来ていない。
- (2) 曲線橋で地震による橋軸直角方向の力が大きい、橋軸直角方向の落橋防止装置がない。
- (3) 掛け違い部のブラケットに応力が集中した。
- (4) ブラケットの腹板と橋脚横梁のダイヤフラムが橋脚横梁の薄い腹板を介しての応力伝達だったため大きな地震力により腹板のせん断破壊を生じた。
- (5) 支承の耐力が小さい。

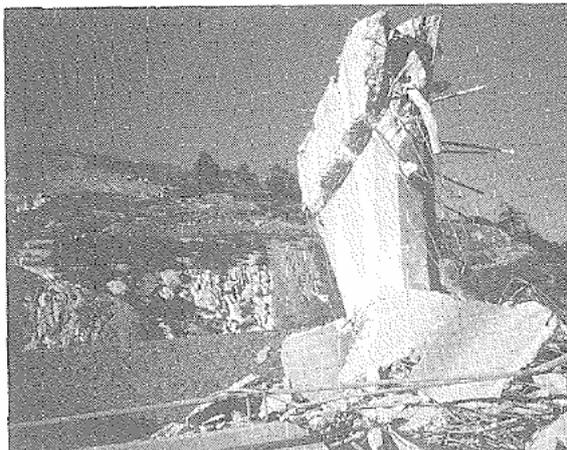
本橋は10径間から成るが、地震により最も南側の3径間が落橋した。まず、橋台A1では橋台からかけ落ちて桁が落下した。橋台の縁端距離は約75cmであるが、ここには落橋防止装置は設けられていなかった。橋軸直角方向の過度な桁の移動を押さえるために、桁の両側に設けられているせん断キーの一方が破断した。P2橋脚は完全に破壊し、橋脚頭部は、ほぼ橋軸方向にP3橋脚側に数フィート移動したといわれている。

P3橋脚は倒壊せず、桁をパンチングシェアしたような被害を生じた。橋脚には1cm程度のクラックが橋軸面に生じたほかは大きな損傷を生じていない。橋脚頭部のキャップビームからずり落ちるようにして桁が落下している。P3とP4橋脚間のヒンジ部にはせん断キーと4本の桁間連結ケーブルが設けられている。せん断キーは損傷しなかったが、桁連結ケーブルは破断した。

被害のメカニズムとしては、最も高さが低く剛性が高いP2橋脚に地震力が集中し、せん断破壊を起こしたことが発端となり、右図のようにして落橋に至ったと考えられる。

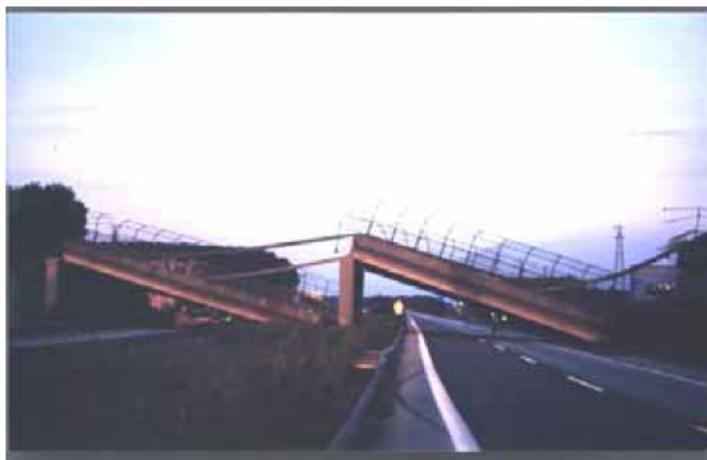
Arifiye 橋の落橋

被害は、A1～P1間の桁はほぼ水平に、また、P1～P2、P2～P3、P3～A2間の3連の桁がいずれも桁の南端が落下する形で落橋した。A2橋台では、橋軸直角方向の鉄筋コンクリート製桁移動制限装置がボックス桁間と両側面（合計6個）に設置されていたが、東側側面の桁移動制限装置を除いて、損傷していた。クラックの入り具合から見て、東から西に向けて大きな力がA2橋台に作用したことがわかる。A2橋台上には数個のゴム支承が残されていたが、いずれも水平方向に残留変位を生じており、水平方向に大きな力を受けたことを示している。A2橋台側の裏込め盛土に大きな沈下は生じていない。これに対して、北側のA1橋台では裏込め盛土が約1m沈下しており、側面のテールアルメ部においてコンクリートブロックが大きくゆがみ、大きな相対変位が生じていた。ただし、A1橋台では橋軸直角方向の移動制限装置にはそれほど大きな損傷は生じていない。

橋軸方向から約70°の角度で4m前後の断層変位が推定される。これから、A1橋台とP1橋脚間の断層による相対変位は、橋軸方向（A2橋台方向）に1.4m、橋軸直角方向（西側方向）に3.8mと計算される。断層変位が基礎に作用した結果、いずれの桁も橋台もしくは橋脚の端側から落下したのではないかと考えられる。A1橋台位置では橋軸直角方向の桁移動制限装置が殆ど損傷を受けていないのに対して、A2橋台側では西側に向かって桁移動制限装置に力が作用したのは、断層がA1橋台～P1橋脚間を横断したため、この間が単純に落下したのに対して、A2橋台ではP3～A2間の桁がA2橋台と衝突し、このため橋軸直角方向西向きの力が作用したためと考えられる。

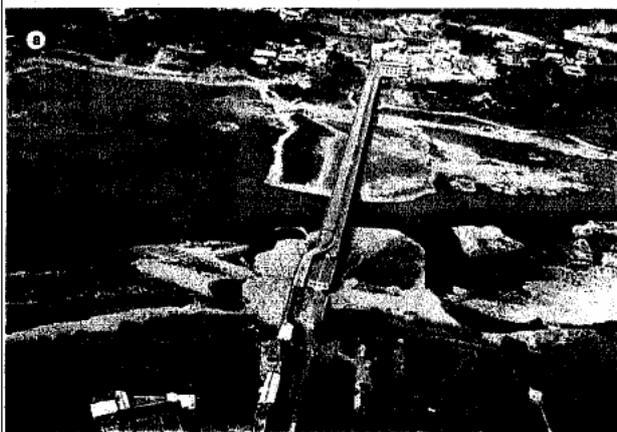
被害状況の全体写真

現地では明瞭な断層線が認められなかったが、D1,D2 桁が落橋にいたっている。また、P1 橋脚及び P2 橋脚は傾斜しているが、それ以外の橋脚には損傷がない。橋脚の位置は地震前後で変化していないが、橋脚天端は、橋脚の傾きにより、P3~P2 橋脚間で 80 cm, P2~P1 橋脚間で 40 cm 橋脚基部より広がっている。現地における桁遊間位置と橋脚中心の測定結果から、桁の移動量を推定すると、P6 橋脚上で 30 cm, P5 橋脚上で 30 cm, P4 橋脚上で 50 cm, P3 橋脚上で 70 cm, それぞれの桁は左岸側（南側）に移動している。このことは、P6 橋脚より南側では、橋脚自身は移動していないにも関わらず、それぞれの桁自身が移動したことを示している。また、落橋桁反対側の右岸側付近の桁でも、桁同士がぶつかり合い、桁端部が損傷するとともに、桁遊間がない状態となっていた。なお、A1 橋台パラペットが曲げ変形することなく、約 1m 背面土側にめり込む被害が生じており、基部の主鉄筋も破断している。基部はせん断破壊したと推定される。

落橋のメカニズムとしては、①慣性力により支承が破壊し、桁端における衝突を繰り返し、A1 橋台方向に桁が移動した。②D1 桁が橋台パラペットに衝突し、パラペットが 1m 背面にめり込む。③桁がさらに移動し D2,D3 桁が落下。④桁落下ともない橋脚が傾斜。なお、橋脚の地震時保有水平耐力の照査結果によると、平成 8 年道路橋示方書を満足するものである。

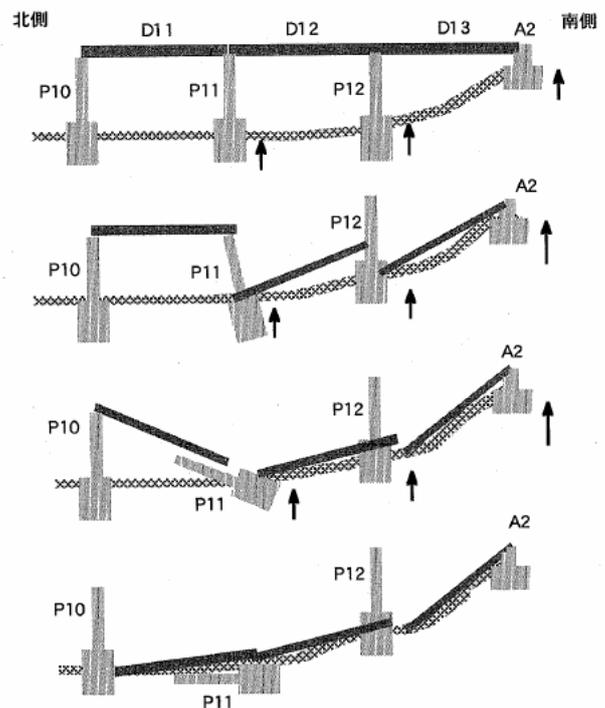
①A2~P12間に断層破壊が生じ、これに伴ってP11,P12位置でも地盤が隆起すると同時に西側（下流側）にずれた。

④P11の倒壊により、D11も南端から落下し、さらに北端もP10から落下した。

⑤D13はP12~A2間の距離が開いたために、北端がP12から落下した。このとき、A2にひきずられる形で、西側に4m移動して落下した。

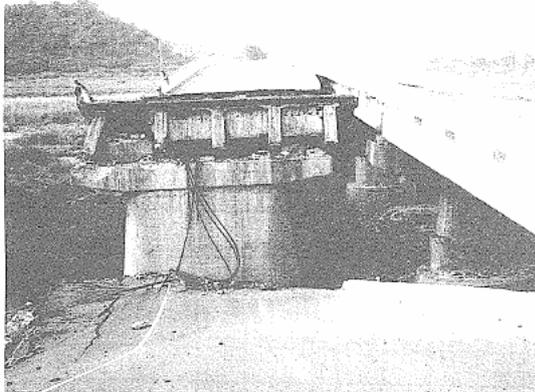
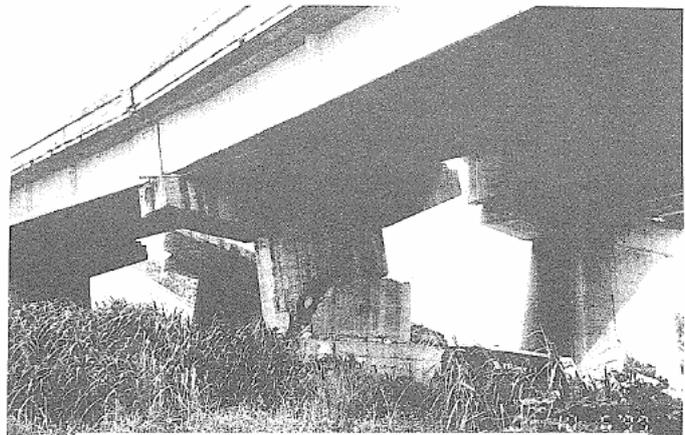
烏溪橋の橋脚（左側が旧橋，右側が新橋）

P2 橋脚と P3 橋脚の周辺で橋梁を斜めに横断するように断層が生じており、ここで、水平及び鉛直方向に約 2m のずれによる断層変位が生じた。その結果として、桁が橋台側に押し込まれ、取り付け盛土がジョイント部で盛り上がりとともに、旧橋側では、橋台から最初の桁が P1 橋脚で落下、2 つめの桁も P2 橋脚側が落下した。細かく見ると、P1 橋脚、P2 橋脚は断面が大きく重力式に近い橋脚であり、ひび割れが生じたり、ひび割れがわずかに開くなどの被害が生じているが、被害自体は必ずしも顕著ではない。また、落下した桁の支承部も損傷しており、桁が水平方向に移動しているのが確認される。一方新橋側は、かろうじて上部構造は落下していないが、P1, P2 橋脚ではせん断破壊が生じ、大きくコンクリートが破壊するとともに、破壊部において大きなずれが水平方向、橋台方向に生じた。さらに P3 橋脚はケーソン橋脚が傾斜するとともに躯体に大きなひび割れ損傷が生じた。

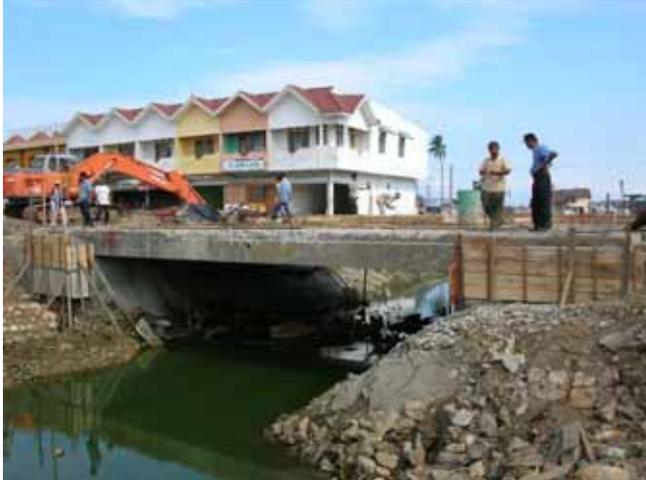
流出した桁の復旧作業

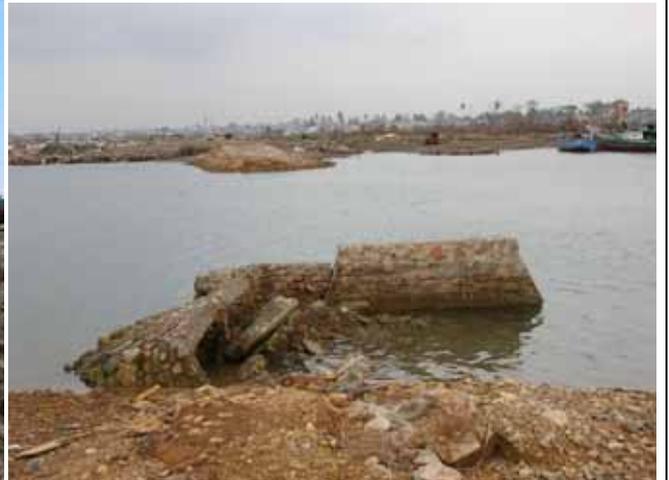
津波により崩壊した木橋の石造りの下部構造の痕跡

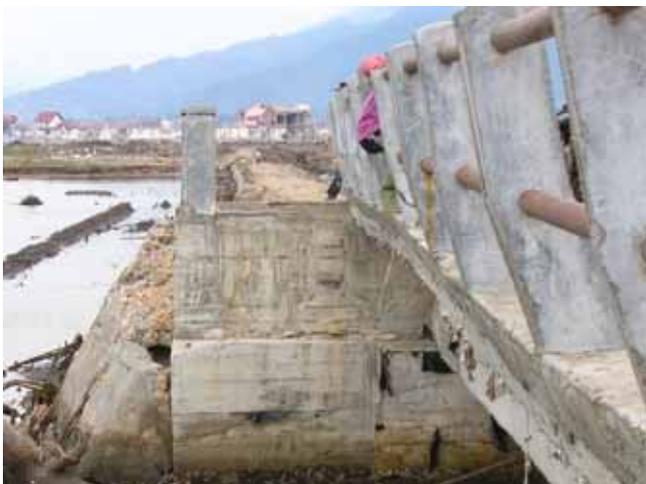
下部構造にせん断突起を設置して橋軸直角方向に桁を固定していた橋梁では、津波による流出を免れたものがあったが、津波により流出した橋梁の幾つかには、せん断突起は設けられていなかった。

流出には至らなかったが、津波により橋軸直角方向に桁が移動したコンクリート橋

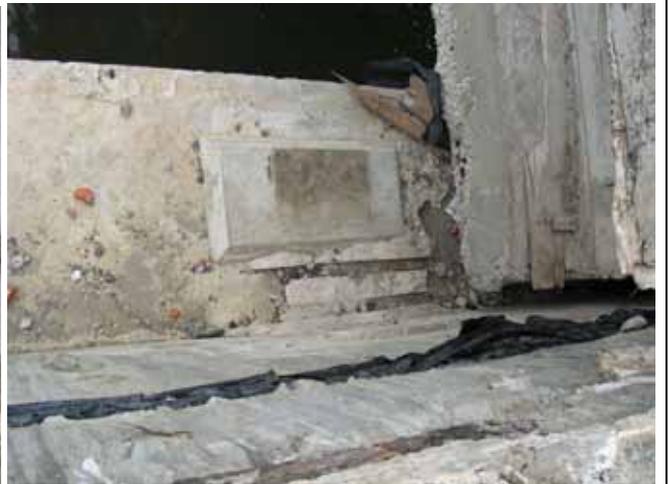
左の写真のコンクリート橋の支承部

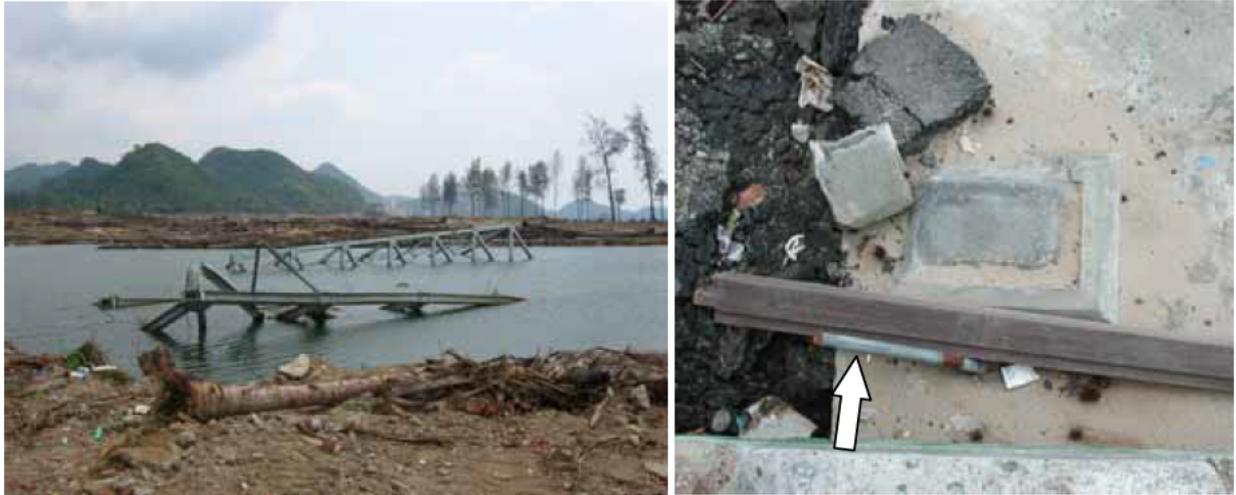
桁は支点部において、1本のボルトで固定されていたが、津波に抵抗できるだけの強度がなかったために曲がり、結果桁が上流側に流出した。

左：津波により流出したトラス桁

右：支点部は1本のボルト（矢印）で下部構造に固定されていた

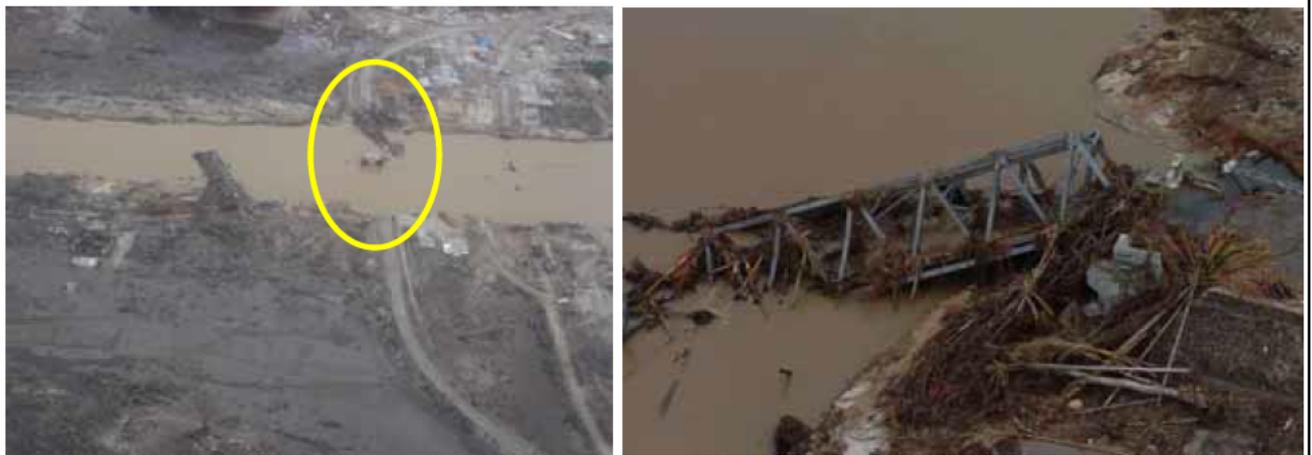
左：津波により流出した橋梁部

右：流出したトラス桁

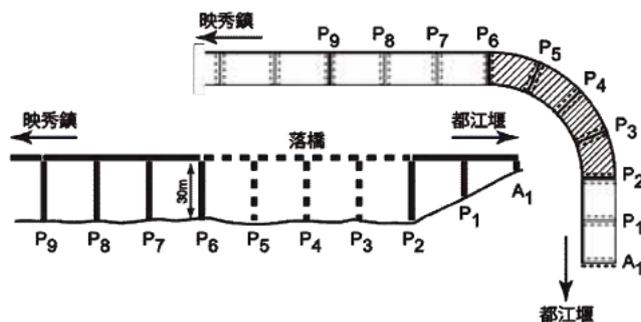
百花大橋と地震による落橋部

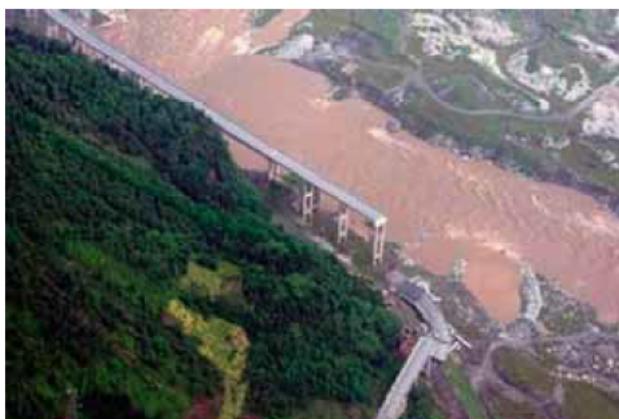
落橋直後の百花大橋

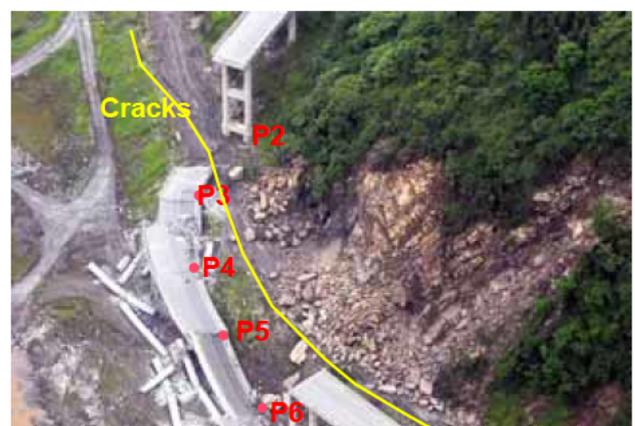
地震直後の百花大橋落橋部

P6 では中間横梁が脱落し、橋脚頂部では桁が山側に残留移動している。また、P7 では橋脚柱との接合部で中間及び下部横梁に大きなクラックが入っており、橋脚柱が山側に傾斜しているのがわかる。

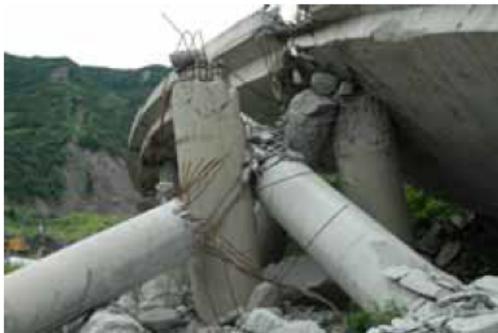
以上より、落橋のメカニズムを推定する。まず地震動により橋脚は橋軸直角方向に振動し、中間横梁・橋脚柱接合部が損傷した。橋脚頂部は桁と固定されていないため、横針の損傷により安定を失い、さらに大きく変位した。曲線部は複雑に応答するため、橋軸方向にも変形し、桁掛かり部から外れて桁が落下した。橋脚が半分に折れたのは、橋脚柱・横梁接合部の損傷が進むと同時に、橋脚上に桁が落下したためと考えられる。

落橋部の橋脚損傷状況 (P5 橋脚)

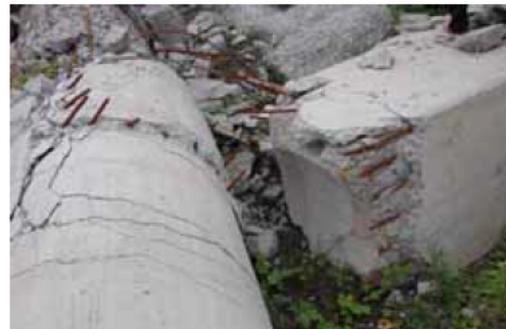
橋脚と橋梁接合部の分離 (P5 橋脚)

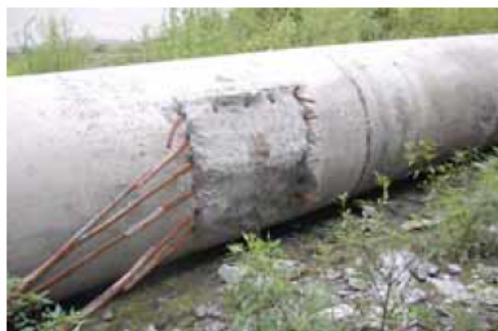
橋梁と接合されていた橋脚柱の固定部

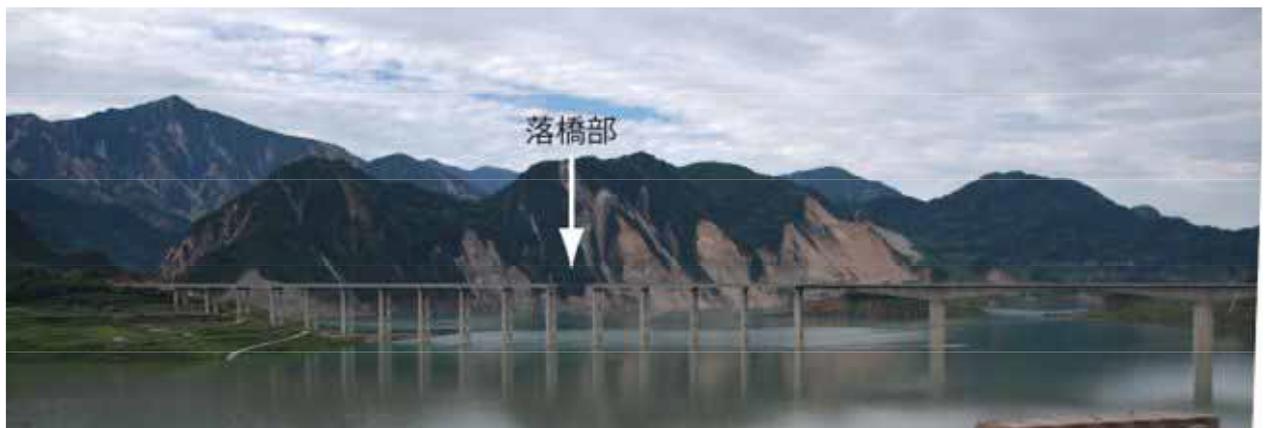
廟子坪橋と落橋したスパン

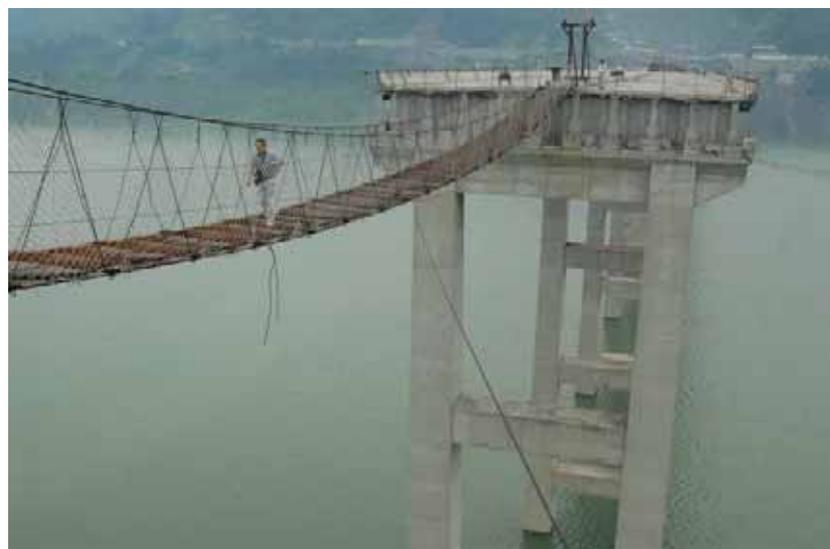
落橋部

5 径間連結橋のうち、ラーメン橋とは反対側に位置する 1 径間が落橋した。地震後の測量によれば、本支間では橋脚天端位置で約 690mm だけ橋脚間の水平距離（残留変位）が広がったと言われている。橋脚天端の張り出し部には、桁の落下に伴って生じた大きな損傷が残っている。明らかに桁はここから滑り落ちて落下していったと考えられる。一方、これとは反対側の床版の損傷は、床版が引きちぎられる形で桁が落下していったことを示している。積層ゴム支承の抜け出しやサイドブロックの損傷等、大きな桁変位が生じたことを示す損傷が随所に残っており、こうした大きな桁変位に伴い、5 径間連結桁の一番端部において、桁かかり長を上回る応答変位が生じ、落橋したと考えられる。

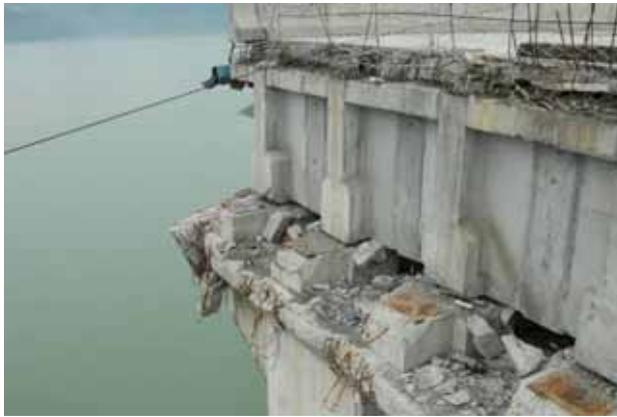
桁が落下し始めた側の支承部
