# 土木研究所資料

## 過去の大規模地震における落橋事例とその分析

平成 2 1 年 1 2 月

独立行政法人土木研究所  
構造物メンテナンス研究センター  
橋梁構造研究グループ

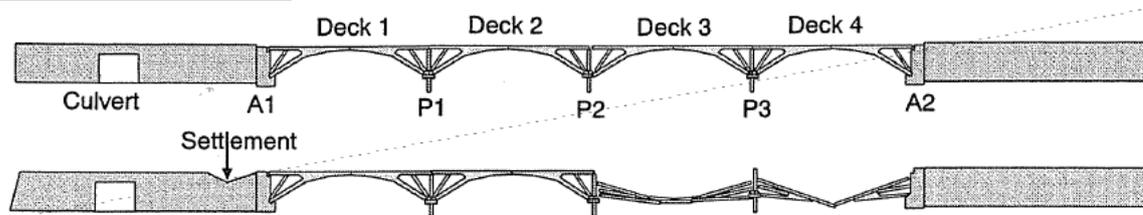
小魚洞橋の被害

左岸側（彭州側）から右岸側（龍門山鎮）に向けて桁、橋脚、橋台番号を打つと、桁1、桁3及び桁4が落橋した。桁1ではA1橋台側のラーメン脚及び斜材の基部が破壊し、落橋した。ラーメン脚及び斜材では、軸方向鉄筋は径29mm程度、帯鉄筋は径10mm程度と細く、全体的に配筋量は少ない。なお、桁の落下に伴い左岸側の護岸にはクラックが入った。このクラックは地表断層によるものではない。

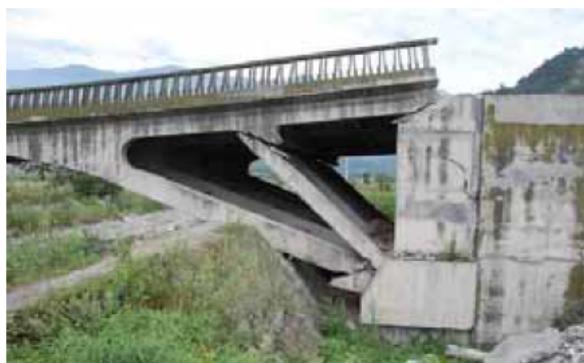
A2部におけるラーメン脚及び斜材の被害

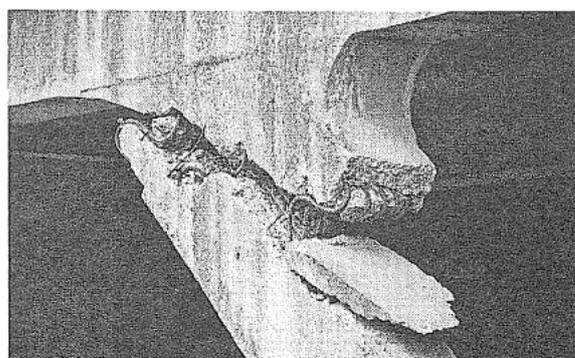
桁との接合部に近い斜材の破壊

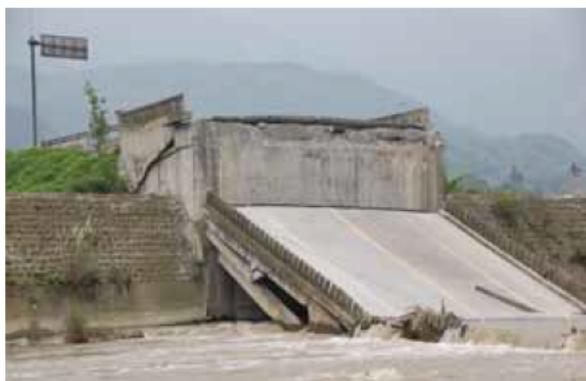
A2橋台から落下した桁4

A2橋台前面には桁4が衝突した痕跡があり、舗装面が浮き上がって裏込め側に約0.2m移動している。さらに、橋台側面のコンクリート擁壁にも大きなせん断クラックが生じている。これらの点からみて、桁4がA2橋台に衝突したことは確実である。桁4の応答変位が桁かかり長（0.3m程度）を越したため、桁4はA2橋台から落下した。この結果、ラーメン脚及び斜材が桁重量を支持できなかったため、落橋したと考えられる。

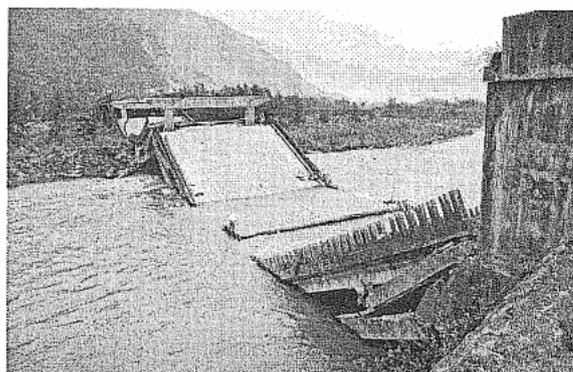
A2橋台（上流側）から見た桁4

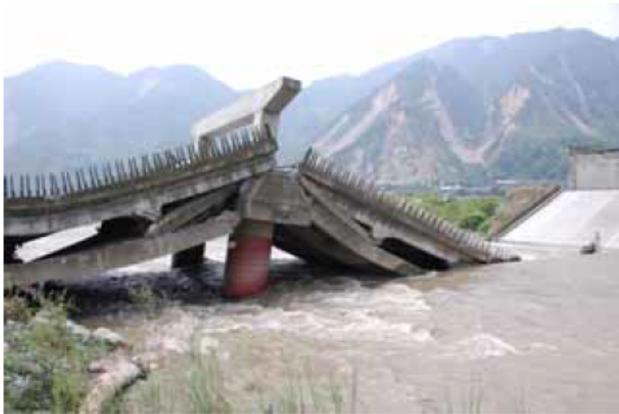
A2側に傾斜したP3橋脚とこの頂部から落下した桁3及び桁4（右手はA2）

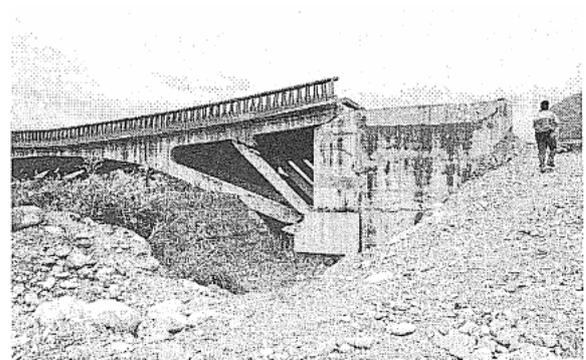
A1橋台裏込め部の破壊（点B）

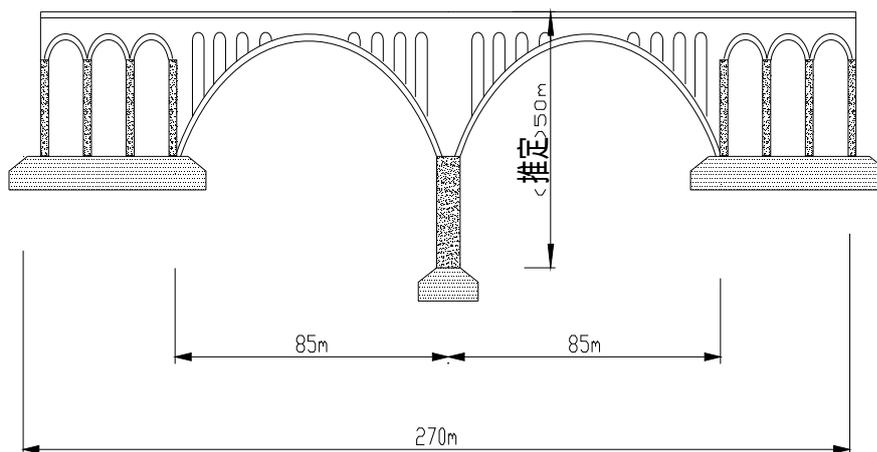
井田坝大橋概要図

地震によって中間橋脚が基部に近い位置で倒壊し、アーチが完全に崩壊した。信憑性は確認できないが、地震時に中間橋脚が橋軸方向に倒れ、アーチ主構が折れて倒壊したという現場近くの住民の証言がある。アーチ主構と中間橋脚の何れが先に崩壊したかは判断がつかないが、一般にはアーチ主構が先に崩壊したとすれば、中間橋脚が基部に近い位置から倒壊する可能性が低いと考えられることから、中間橋脚が先に崩壊したと見ることが妥当だと考えられる。しかし、アーチ主構は、低鉄筋であることから、水平地震力によってアーチ主構に曲げモーメントが発生し、いずれかの側のアーチ主構が先に破壊し、この結果、もう一方のアーチ主構の水平力によって中間橋脚が倒れ、橋梁全体の崩壊につながったとの考え方も否定できない。

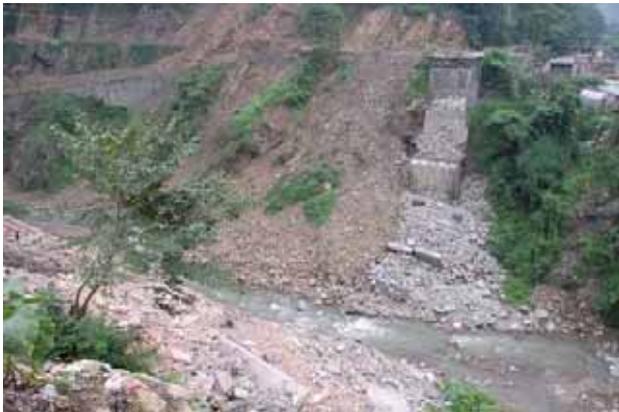
完全崩壊した。現場の状況で判断すれば、写真に示すアーチ主構の取り付け部の反対側の取り付け部分に支持する地盤条件は比較的によくないように思われる。また、わずかな鉄筋しか配置されておらず、アーチ主構の基部がヒンジ構造になっているのではないかと推定される。

倒壊した紅東大橋

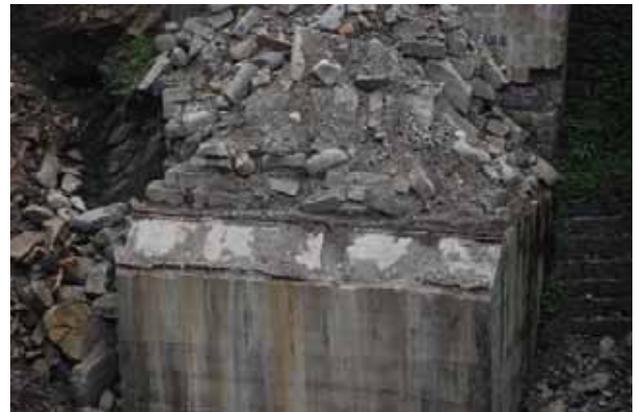
アーチ主構の支持部

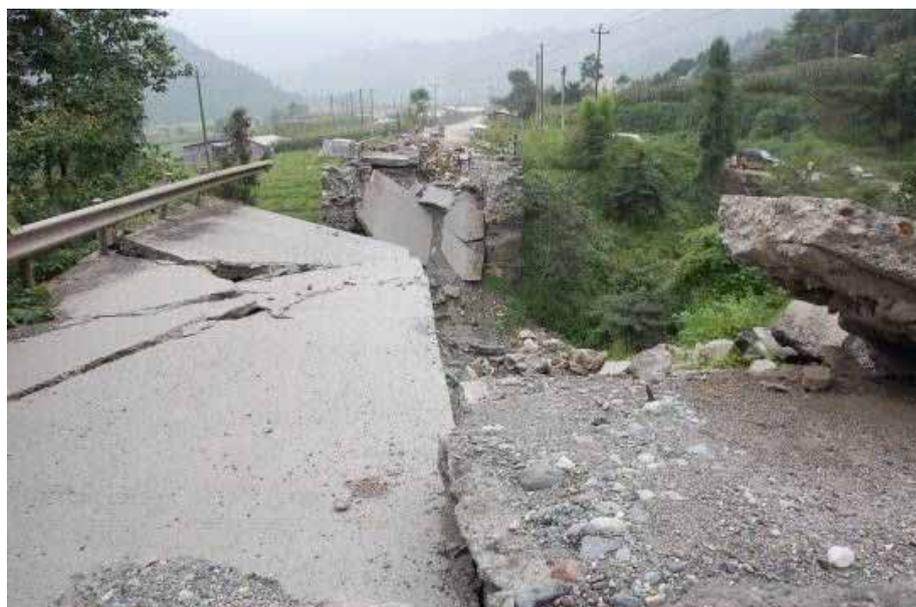
迎春橋

完全崩壊した。急峻な斜面に沿って造られた橋であり，固定部の擁壁が，両側に開いていることから，アーチ支持点が不安定となり崩壊したと考えられる。
