## 地すべり防止施設の維持管理に関する 実態と施設点検方法の検討 —地表水・地下水排除施設—

平成23年6月

独立行政法人 土木研究所  
土砂管理研究グループ  
雪崩・地すべり研究センター

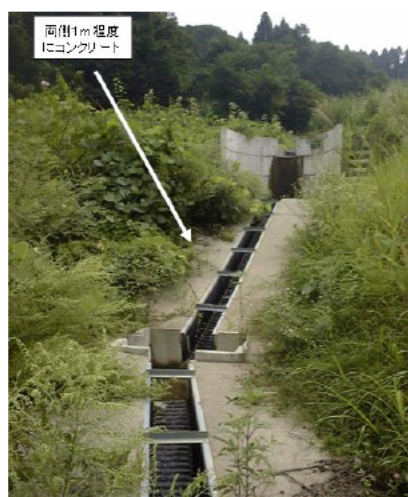
写真-21 水路両側にコンクリートを敷いた事例（新潟県）

写真-21 は、水路両側に幅 1 m のコンクリートを敷き、植生による水路の閉塞防止と施設点検路にした事例（新潟県）である。このコンクリート敷きは一般には水路の側面や裏側へ水が回らないように施工するものであるが、植生による水路の閉塞防止や施設点検路としても役立つ。

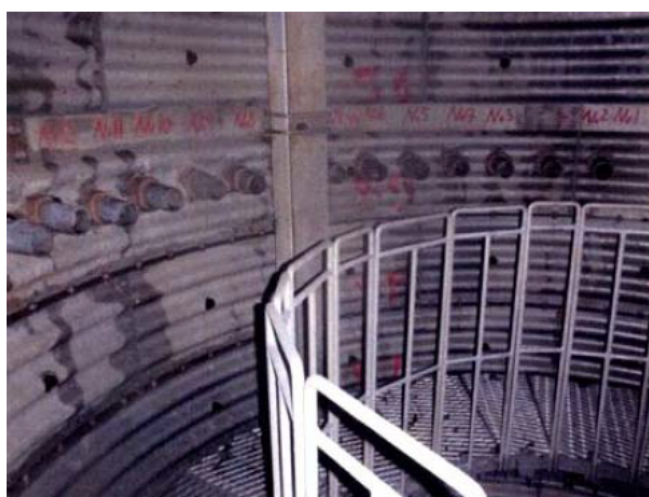
写真-22 集水井内に中間足場を設置した事例（由比地すべり 静岡県）

写真-22 には、集水井内に中間足場を設置した事例（由比地すべり 静岡県）である。中間足場により集水管の維持管理が容易になっている。

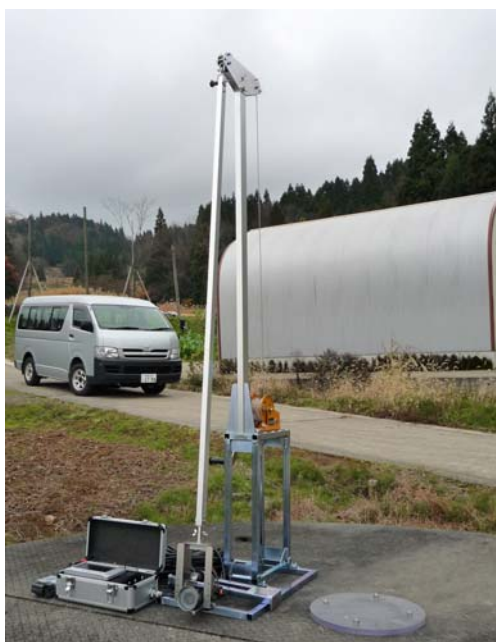
写真－23 集水井内観察カメラ

写真－23には集水井内を点検するための集水井内観察カメラを、表－9にはその仕様を、写真－24にはカメラを集水井内に挿入するための点検穴をそれぞれ示した。このカメラは、雪崩・地すべり研究センターが考案・試作したものである。集水井内観察カメラは、発光ダイオードの照明付きとし、アルミ製のパイプを継ぎ足しながら深さ30mまでの集水井内を点検できるものである。また、点検穴は、コンクリート製の集水井の蓋に直径20cmの穴を開け作成した。なお、使用しない時は、安全のために4本のネジで蓋を固定できるようにしてある。

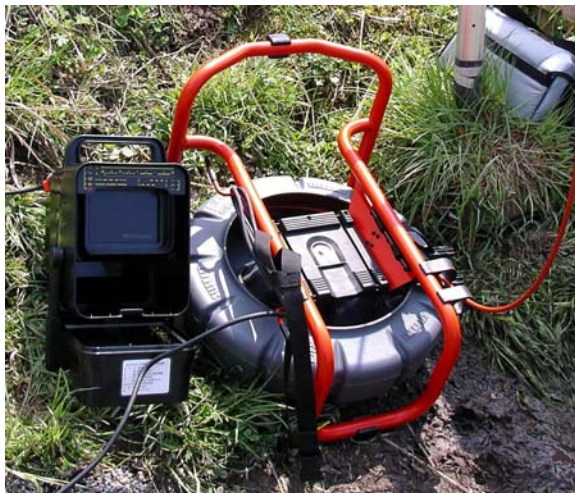
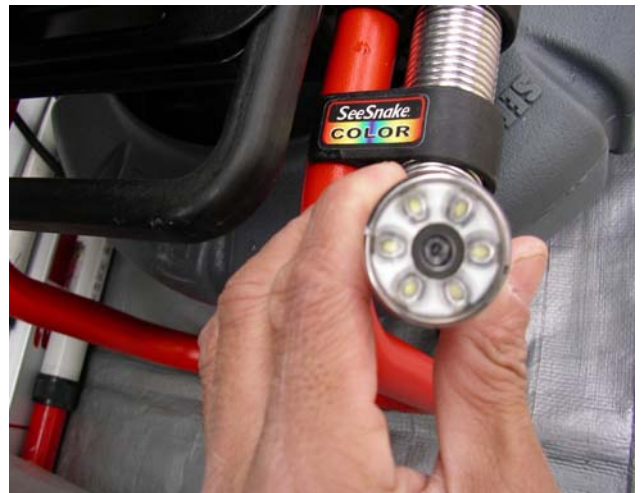
写真-26 集水管内観察カメラ

写真-26 には、集水管内観察カメラを示した。このカメラは市販されており、孔口から 30m 先までの集水管内の状況を観察できる。電源は、充電式のバッテリーである。また、画像出力端子が付いており、録画が可能である。

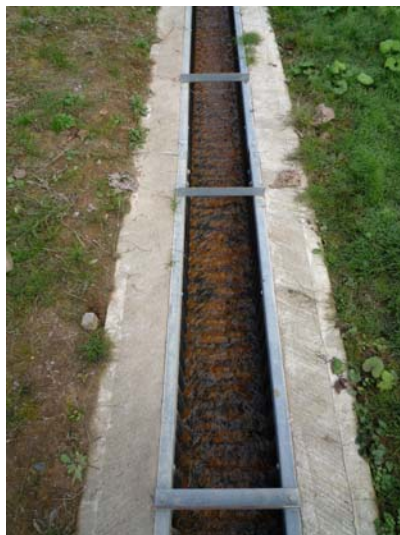
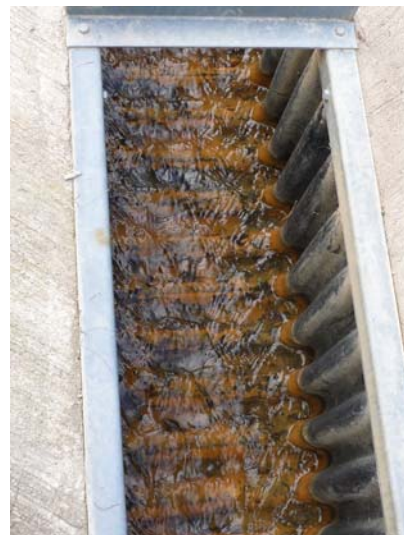
写真－27 樹脂製の水路

水路については、①水路の変形、接合部の開き、②植物や土砂の堆積が問題となっている。

①については、最近普及し始めた柔軟性がある樹脂製の水路（写真－27）が効果的である。水路はネジで接合されており、コンクリート製のものに比べて変形及び接合部の開きに強い。
