# AI を活用した道路橋メンテナンスの効率化 に関する共同研究報告書(II-2)

ーレーダを用いた床版上面の劣化調査，国道 210 号山ノ釣橋ー

令和 4 年 3 月

AI を活用した道路橋メンテナンスの効率化に関する共同研究  
点検 AI（床版の土砂化等）開発グループ

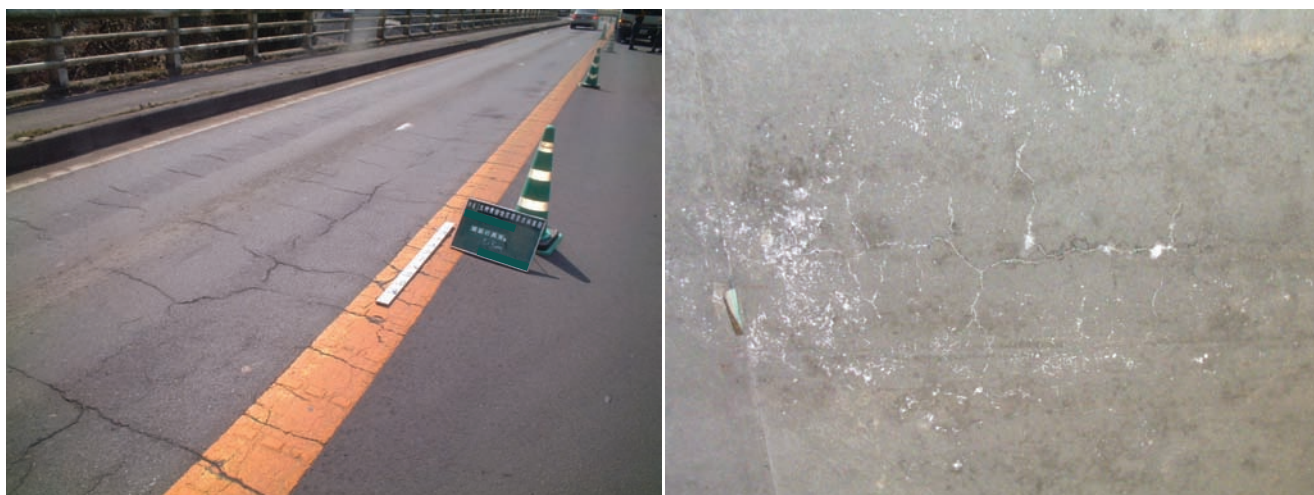
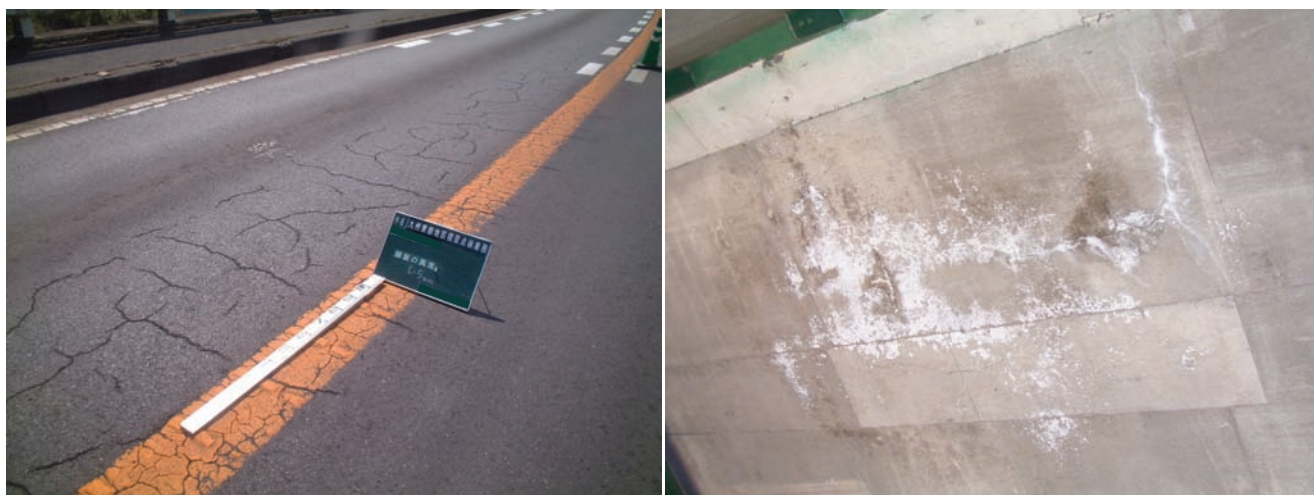
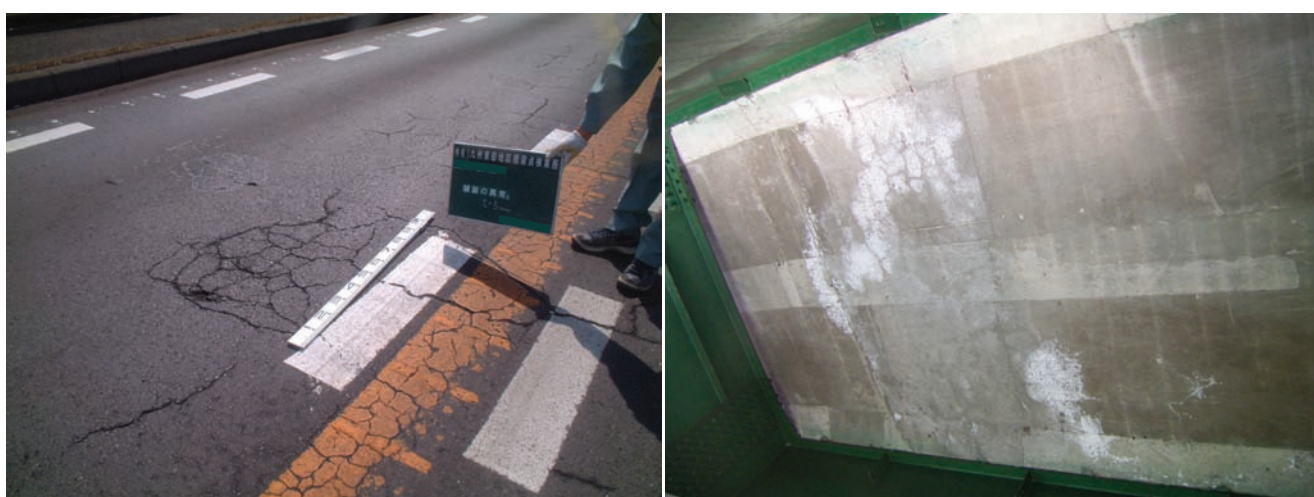
図-2.2.1～3 に、Y 橋の 2005 年以降の定期点検の記録より、第 1 径間から第 3 径間における舗装とコンクリート床版下面の経年変化を示す。2005 年 3 月の点検では、床版下面に局所的に漏水が見られたが、床版の損傷は比較的少なかった。舗装には顕著なひび割れが見られたが、舗装と床版の損傷の関連は認められなかった。2009 年 12 月の点検では、床版下面の一部に漏水、遊離石灰、ひび割れが散見されたが、範囲はごく限られ、いずれも対策区分は B とされた。2015 年 3 月の点検では、全径間の至る箇所で、床版下面の漏水、遊離石灰、ひび割れが認められ、対策区分 C2 の構造安全性の観点から速やかに補修する必要がある損傷とされた。なお、2013 年時点の記録では Y 橋に防水層が設置されていなかった。2005 年に舗装の顕著なひび割れが見られたが、2009 年までは床版下面の顕著な変状が見られていなかったようである。このことから、その後の約 5 年間で床版下面の変状が急速に進行したことが分かる。

図-2.2.1 2005年定期点検時の状況（左：舗装，右：床版下面）

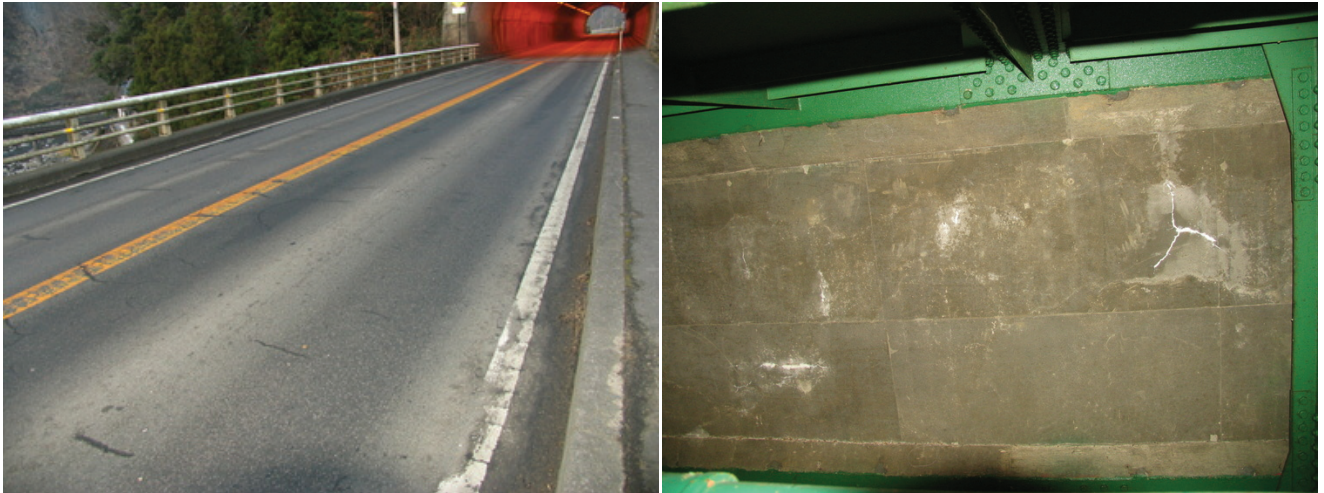
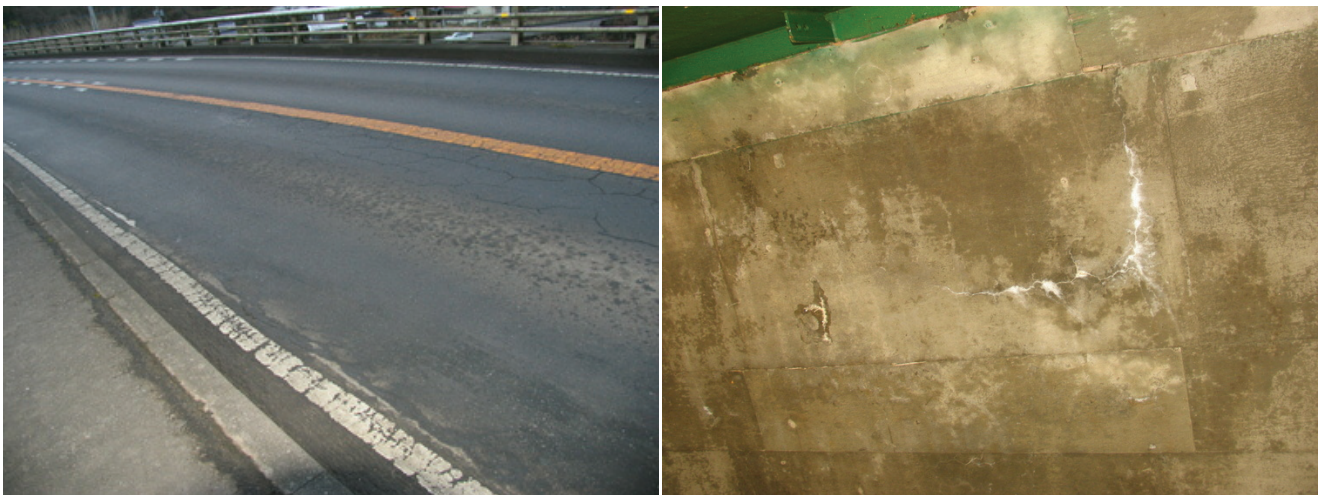
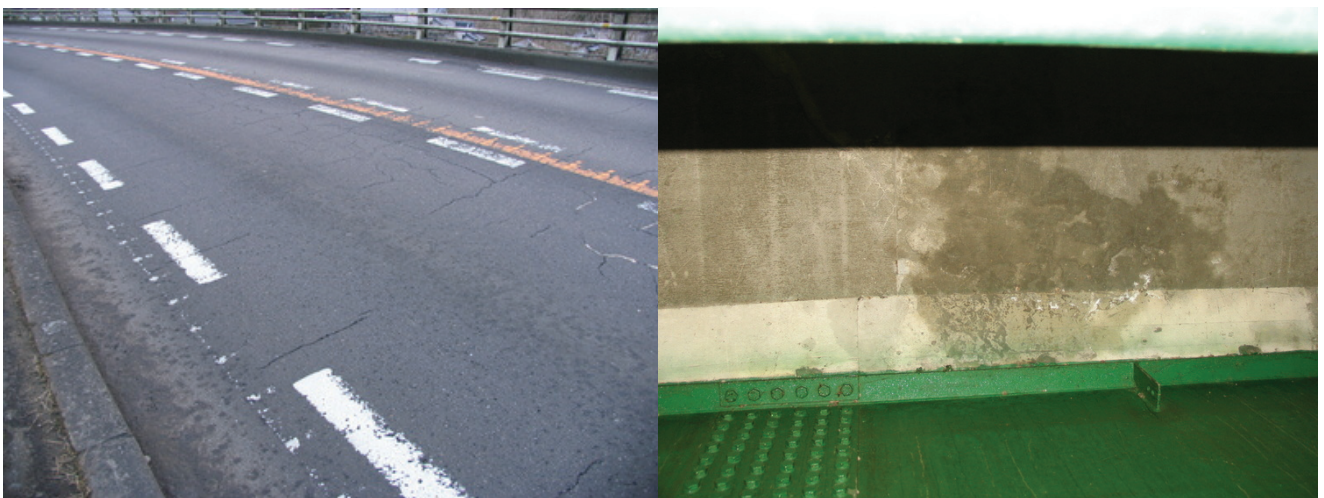
図-2.2.2 2010年定期点検時の状況（左：舗装，右：床版下面） ※一部2009.12に撮影

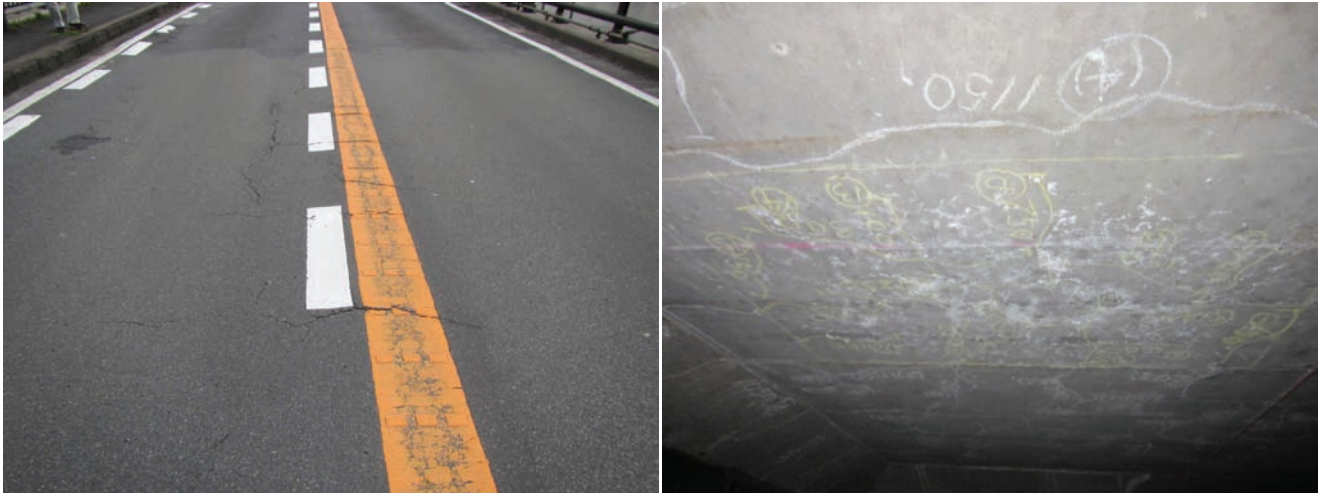
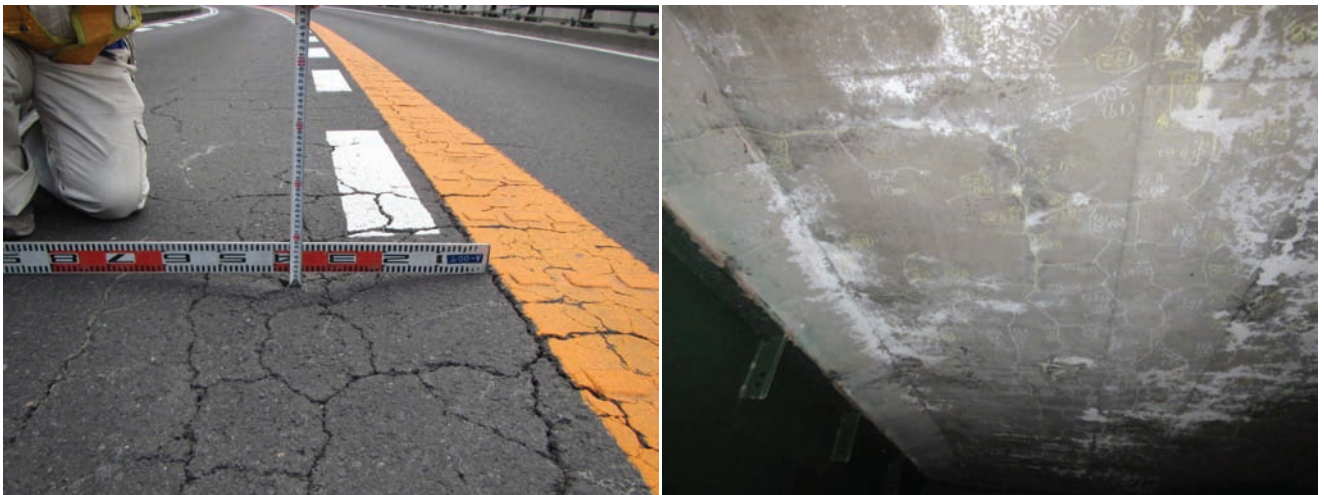
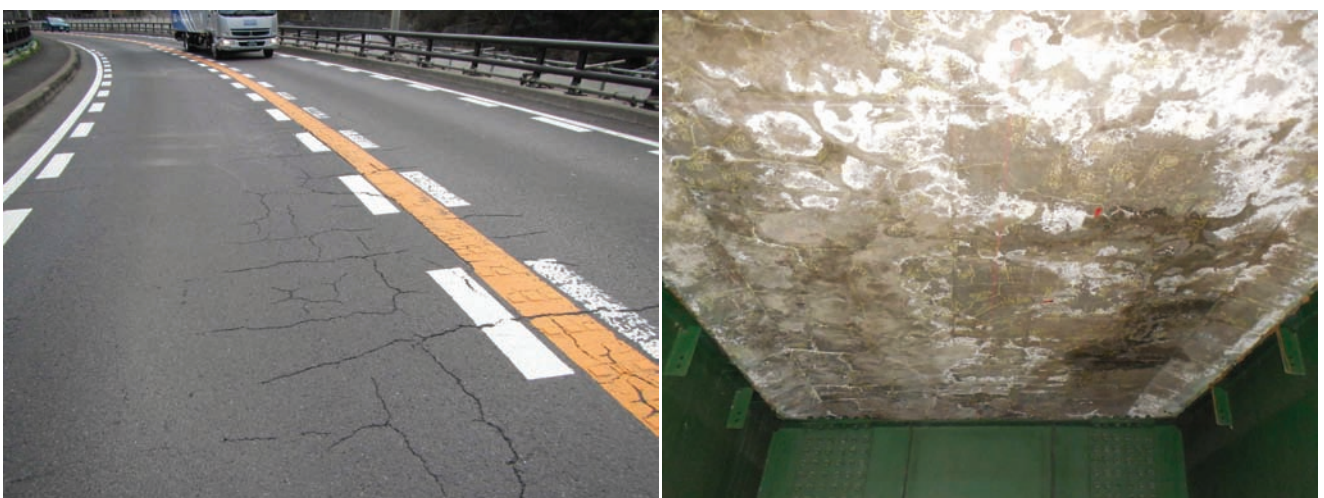
図-2.2.3 2015年定期点検時の状況（左：舗装，右：床版下面）

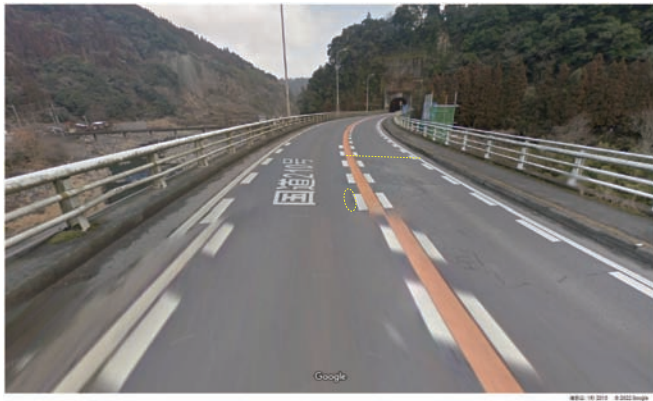
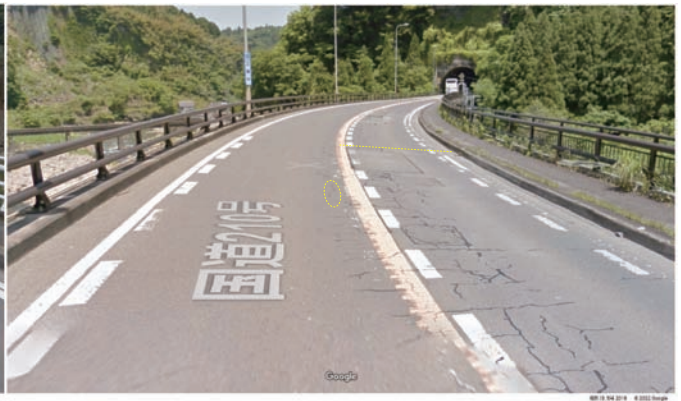
グーグルのストリートビューの情報より、Y 橋の 2013 年 1 月と 2018 年 5 月の路面状況がある程度確認することができる<sup>1)4)</sup>。図-2.2.5 に、第 3 径間における路面状況の補修前後の変化を示す。また、図-2.2.6～7 に、補修の約 2 年前、2013 年の路面の劣化状況を示す。2018 年時での路面状況は、2019 年の調査時と概ね同じであったが、2013 年時の路面状況は、舗装のひび割れやポットホール（暫定的に埋められているように見える）が見られ、ひび割れから石灰分や土砂の噴出が見られていたことがわかる。また、この時点では、2015 年の補修前であり、舗装の部分打換え補修は見られない。同様の画像データより、5.2 に示す第 3 径間の床版パネル 3-0203 や 3-0204 付近は、P1-P3 間で舗装路面の損傷が外見上、最も著しい部位であったことが分かった。これらの部位は、その後、2015 年に舗装の部分打換えと床版上面のコンクリートの部分打換えが行われた。

図-2.2.5 第 3 径間の路面状況の変化<sup>1),2)</sup>

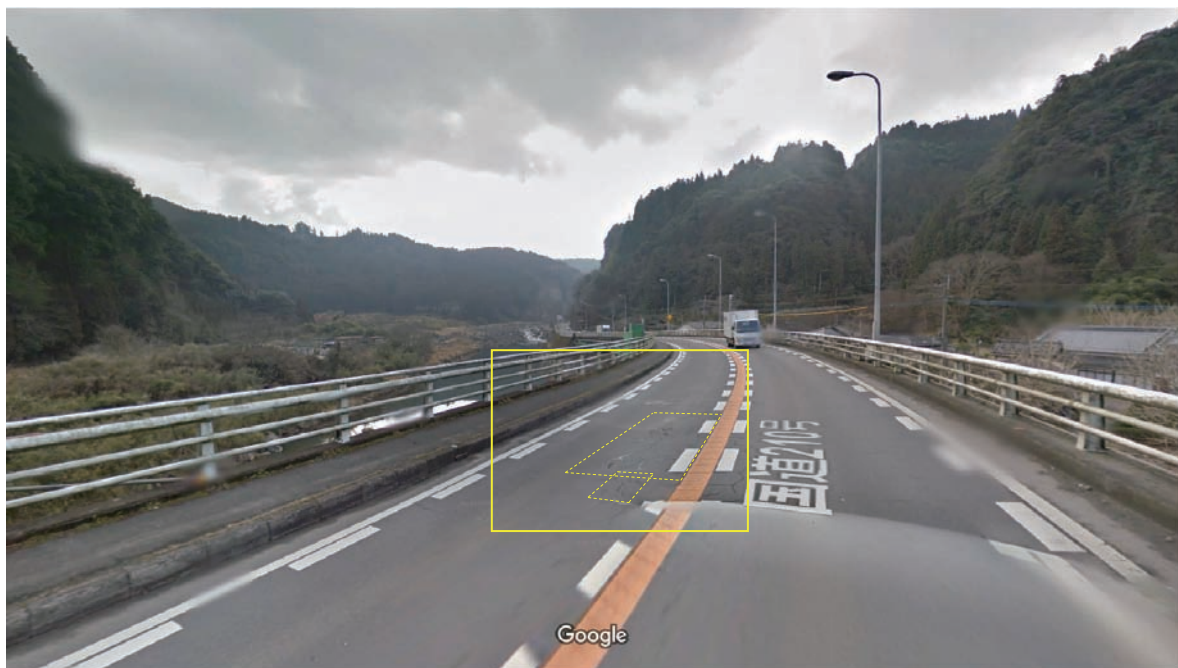
図-2.2.6 床版補修前の路面状況（その 1，床版パネル 3-0203 付近，P2 側から P3 側に向かって撮影。図-2.2.3(c)右側の写真の路面状況）<sup>3)</sup>

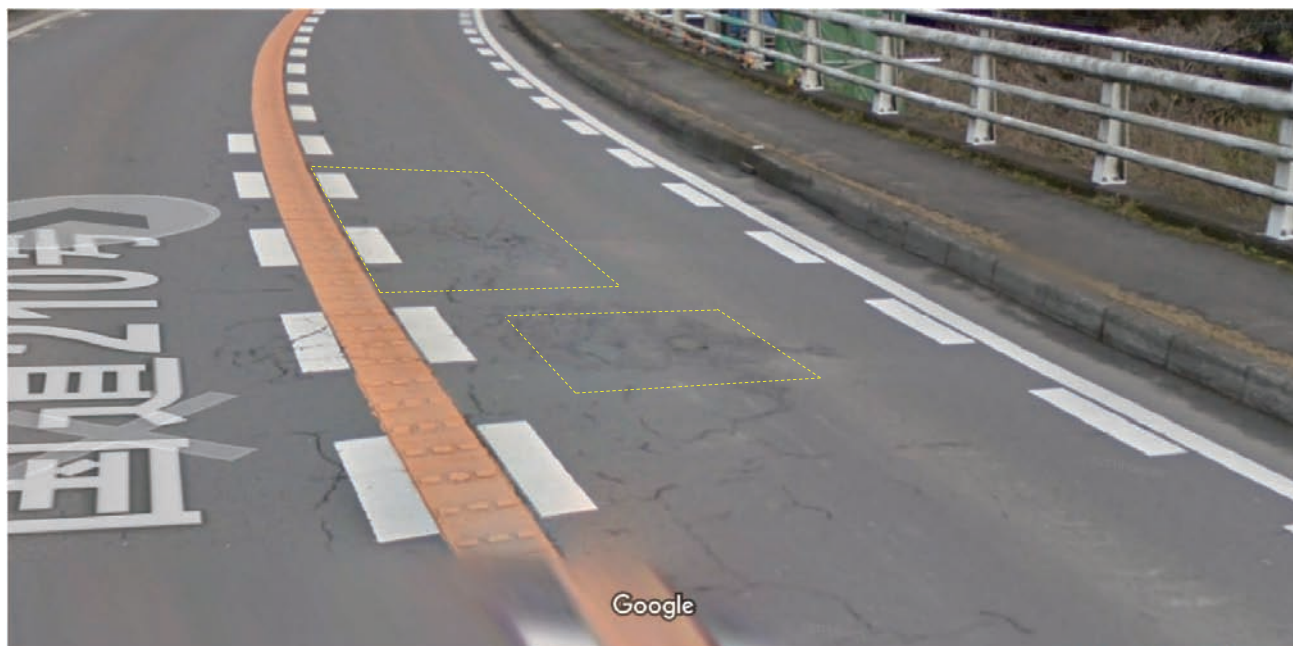
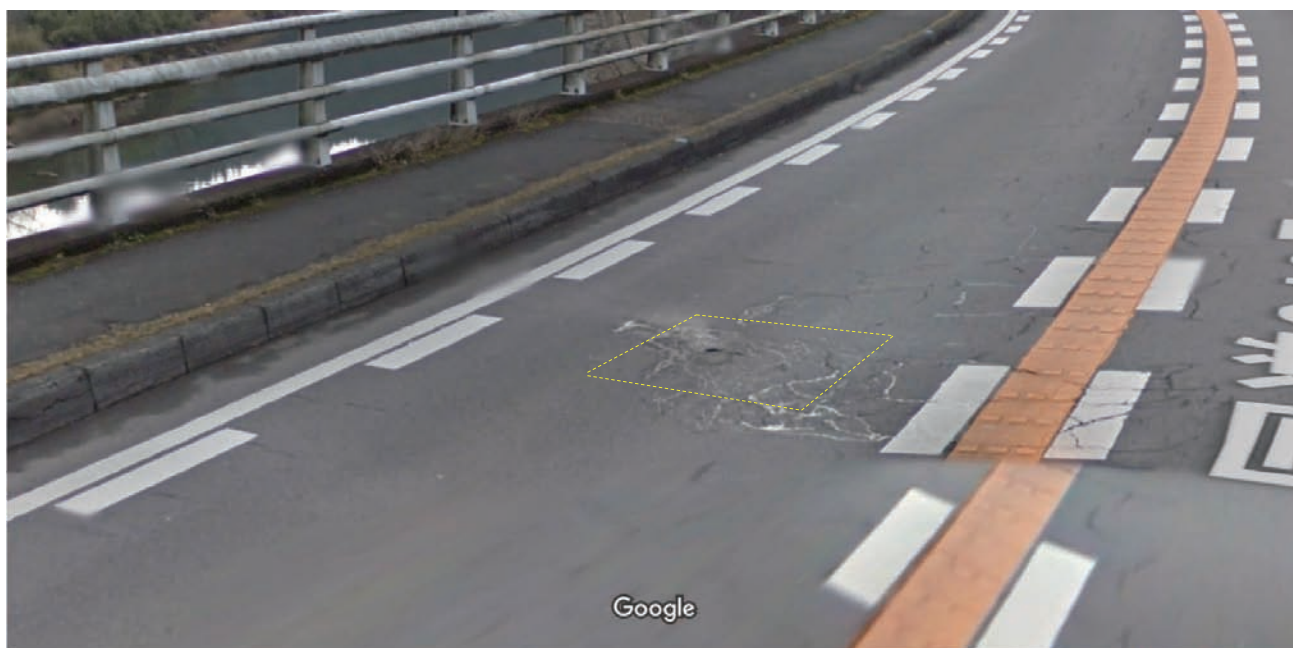
図-2.2.7 床版補修前の路面状況（その 2，床版パネル 3-0204 付近）

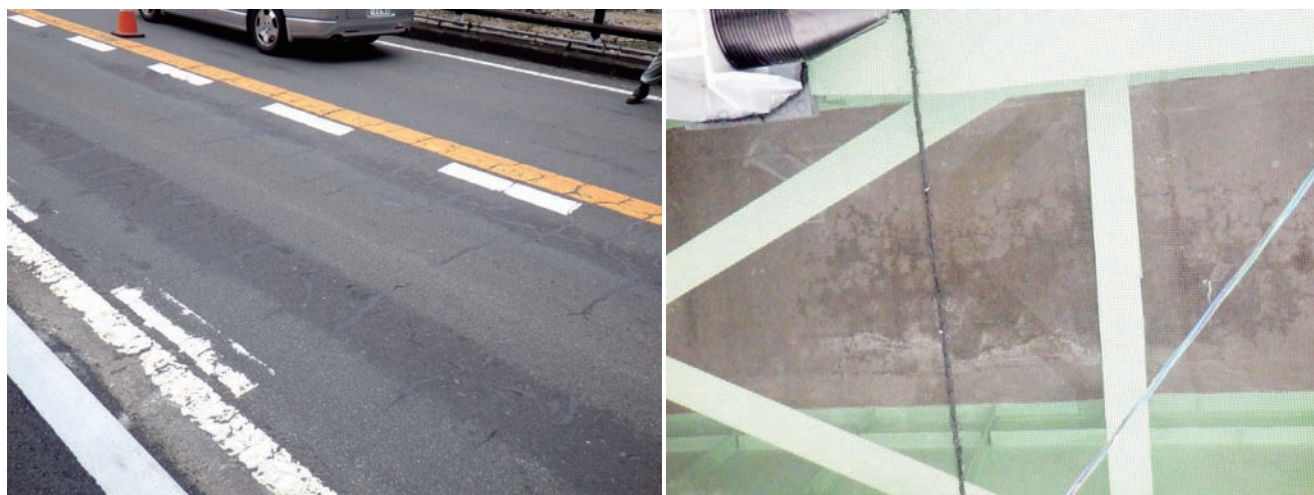
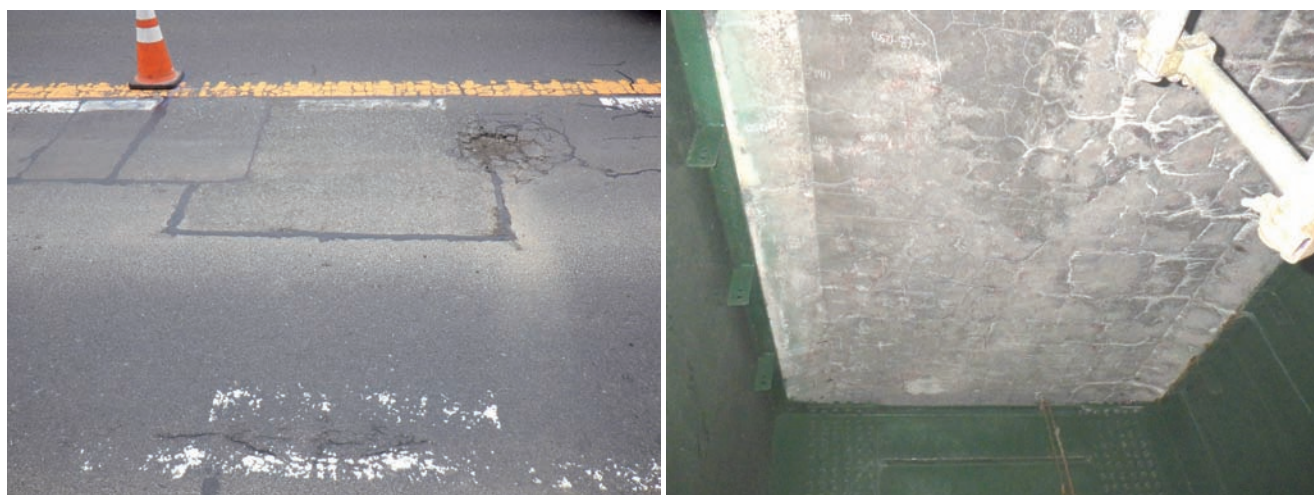
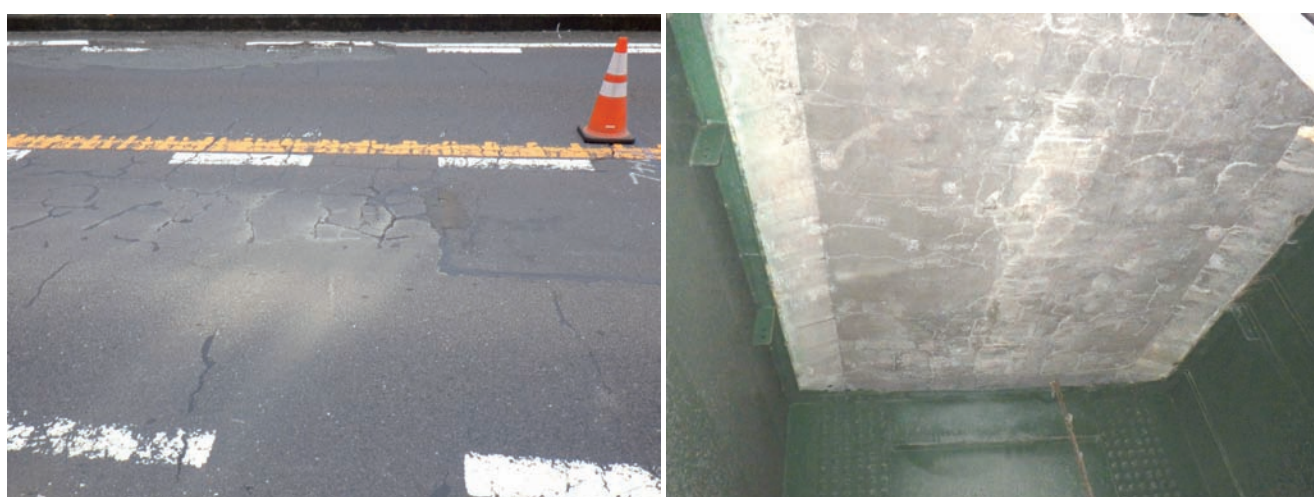
調査の際は、既に Y 橋の床版補修工事が始まっており、第 1 径間から第 3 径間にかけて足場が設置されていた。図-2.4.1 に、その時の外観の状況として、第 1 径間から第 3 径間における舗装とコンクリート床版下面の状況を示す。第 1 径間は、舗装の橋軸直角方向のひび割れが多数見られたが、舗装の部分補修はごく限られていた。一方、第 2, 3 径間は、舗装の部分補修の跡が多数見られるとともに、簡易なパッチングを含めて、舗装の部分補修が繰返し行われていた跡が見られた。

図-2.4.1 2019 年調査時の状況（左：舗装，右：床版下面）

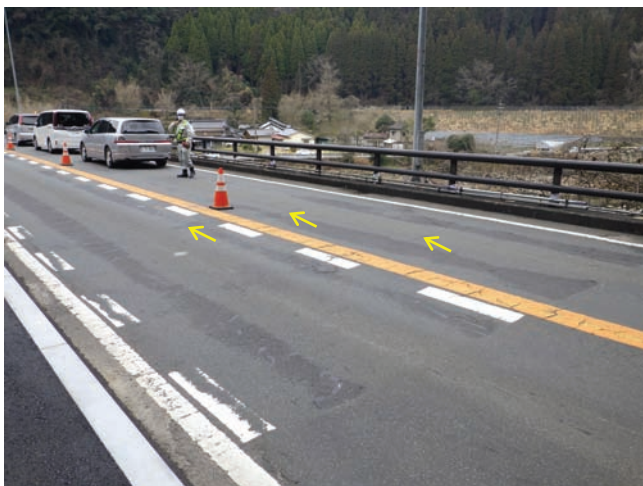
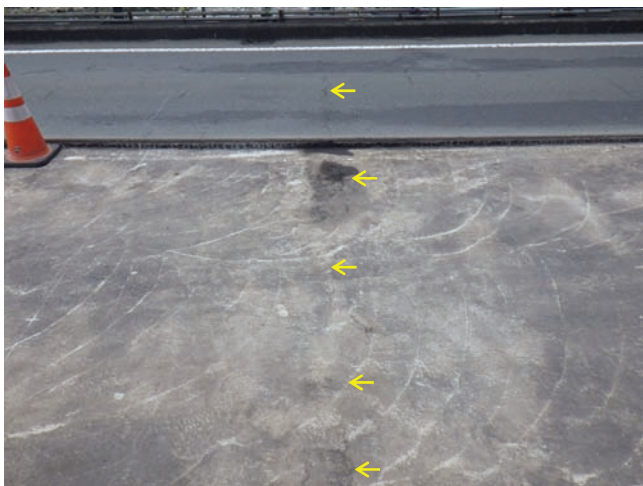
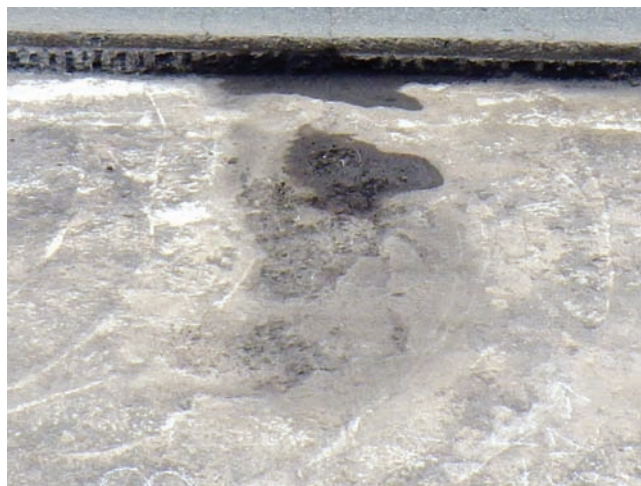
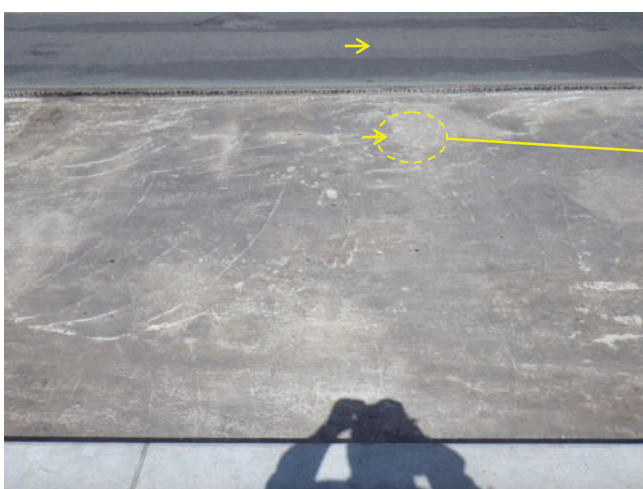
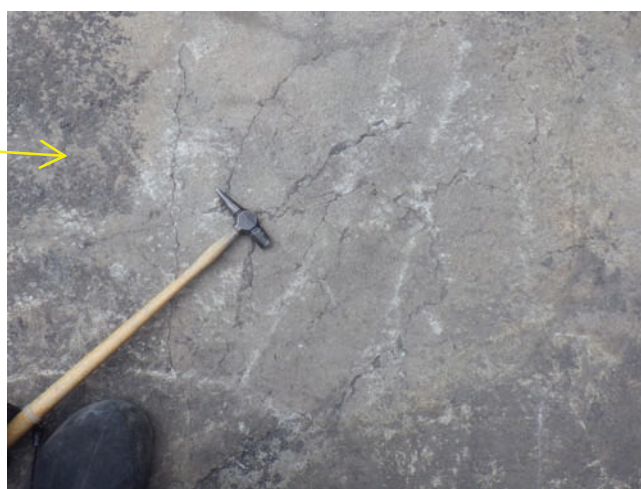
図-4.1.1 A1-P1 間に見られた床版貫通ひび割れと周囲の床版上面の浮き, ひび割れ

A1-P1 間は、図-4.1.2（及び後掲図-5.4.1）に示すように、舗装路面に走行直角方向のひび割れが多く見られた。これらの舗装のひび割れ下の床版上面には、コンクリートの浮きと一部に図-4.1.1(d), (e)に示すようなひび割れが認められたが、舗装のひび割れと位置が一致するようなひび割れは見られなかった。ただし、同図(a), (c)に示した舗装のひび割れは、両車線にわたり幅員方向に概ね一直線に生じていて、その舗装のひび割れ直下の床版コンクリートにコンクリートの貫通ひび割れが見られた。

(a) 路面

(b) 貫通ひび割れ (下り側舗装除去時)

(c) 貫通ひび割れ, センターライン付近の拡大

(d) 貫通ひび割れ (下り側舗装除去時)

(e) センターライン付近の浮きとひび割れ

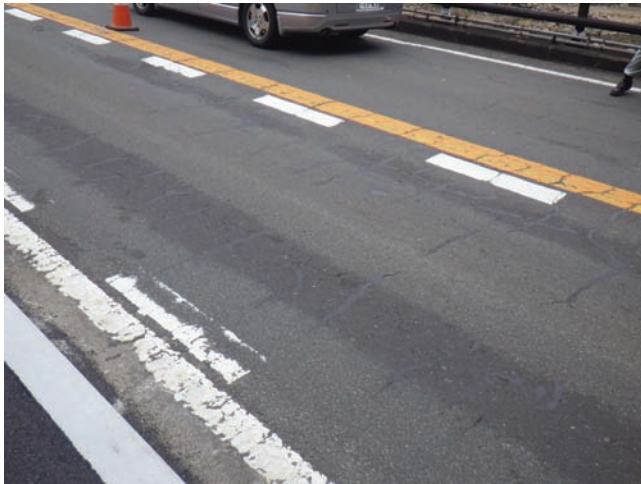
図-4.1.2 A1-P1 間の舗装のひび割れと床版上面の外観

(a) 路面

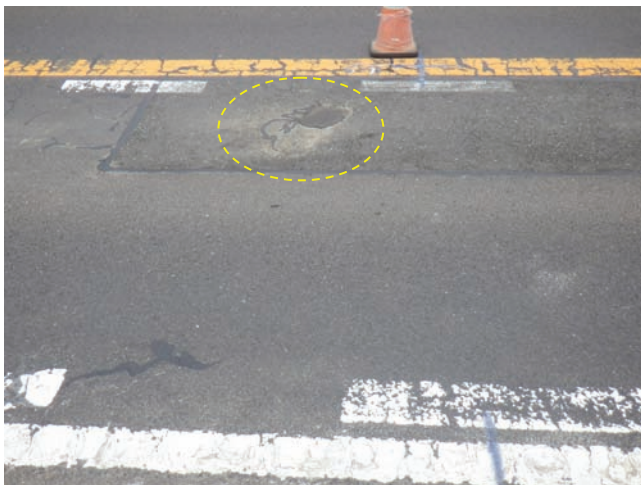
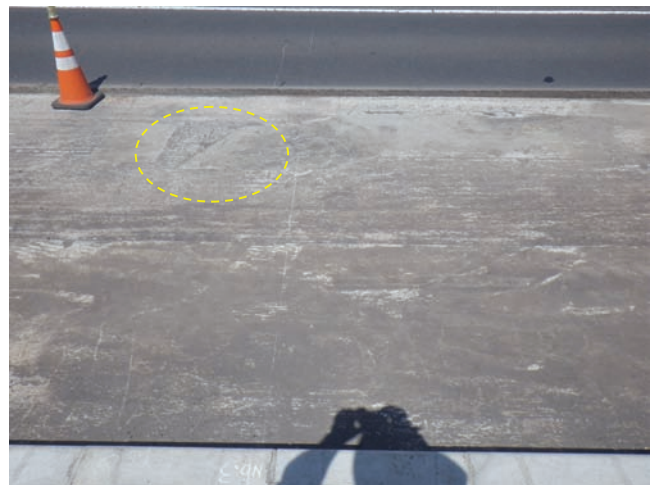
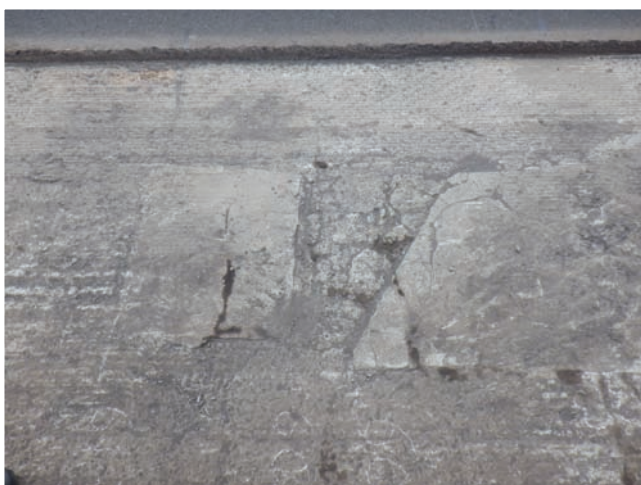
図-4.1.3 P1-P2 間の舗装補修と床版上面の補修，劣化（その1）

図-4.1.3 では、舗装の補修箇所にも再補修した箇所が見られた。その直下には、コンクリートの上面補修と もう一つの上面補修の間の既存コンクリートがひび割れて、著しく損傷していた。

(c) 床版上面，損傷部（図(b)の破線部の拡大）

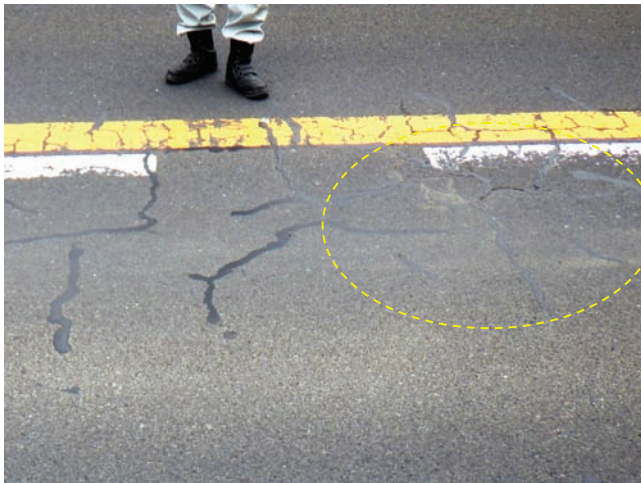
図-4.1.5 P1-P2 間の舗装補修と床版上面の補修，劣化（その3）

図-4.1.5 では、舗装のひび割れ形状と床版上面のひび割れ形状が概ね一致していることから、コンクリートのひび割れに起因して舗装にひび割れが生じた部分であると推察される。図-4.1.12 でも同様の傾向が見られた。

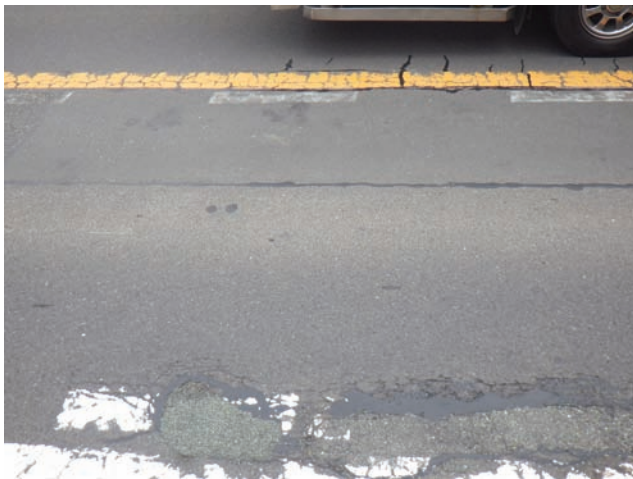
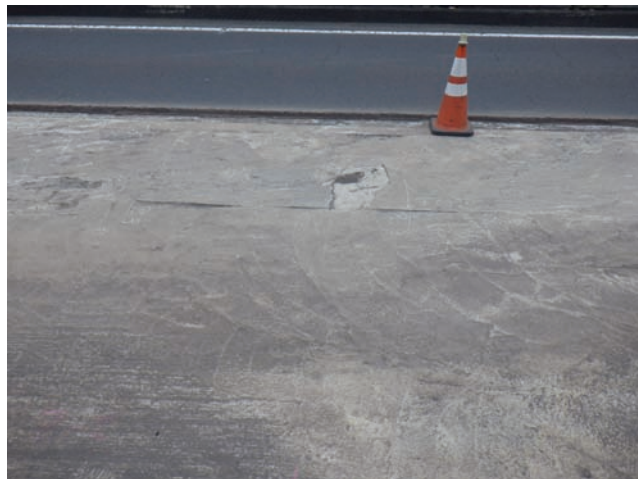
図-4.1.7 P1-P2 間の舗装補修と床版上面の補修，劣化（その 5）

図-4.1.7 は、舗装、床版ともに部分補修が行われていた箇所を示す。コンクリートの補修材に損傷が見られたが、舗装路面には明確な変状が見られなかった。

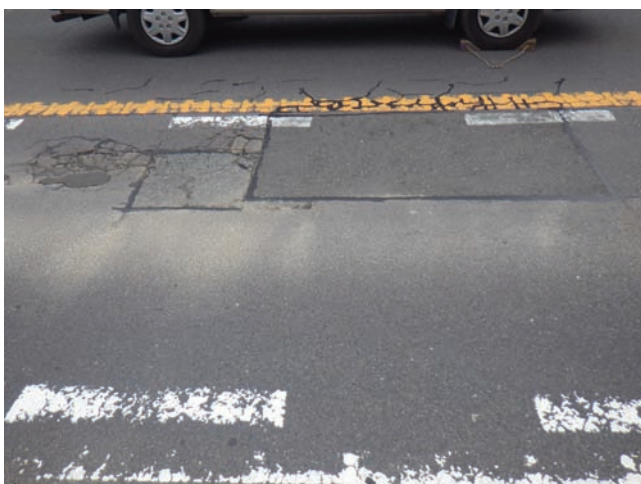
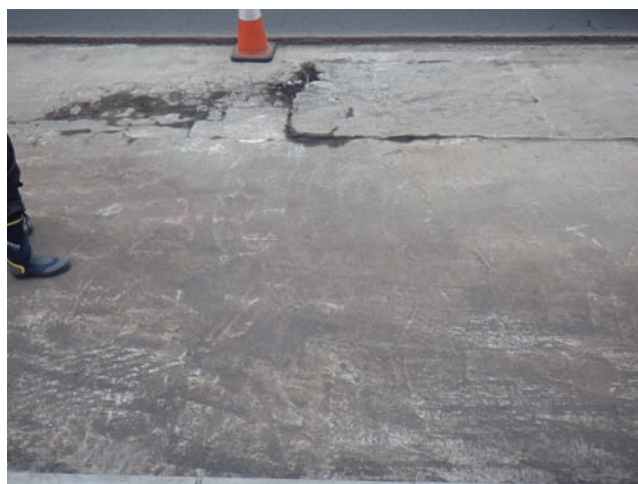
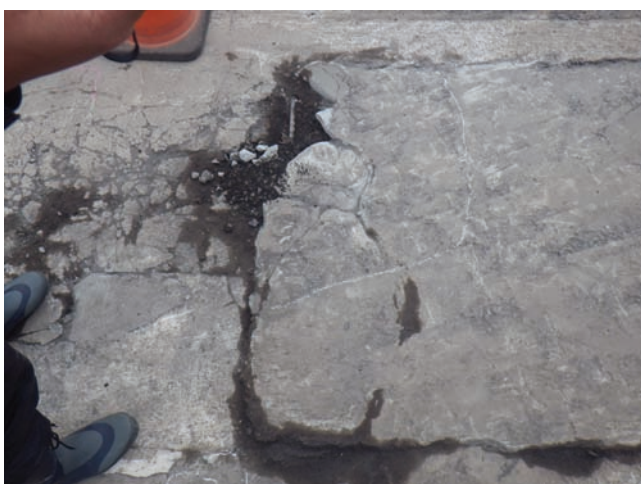
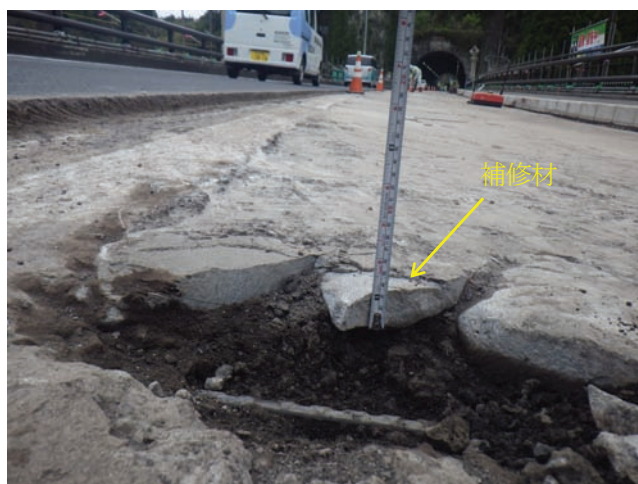
図-4.1.8 P1-P2 間の舗装補修と床版上面の補修，劣化（その 6）

図-4.1.8 では、舗装の補修状況から、舗装補修後にその補修範囲の外側で劣化が生じて、再度舗装の部分打換えが行われたと考えられる。しかし、その周囲で舗装、コンクリート床版ともに劣化範囲が広がっていると同時に、コンクリートの補修材の端部も損傷が生じていた。その下は、土砂が詰まっていた、掘ると鉄筋が露出した。この補修材の損傷は、その下の既存コンクリートが補修材を支持できない状態になって、補修材の端部付近に大きい付加（曲げ）がかかったことによると推察される。このような舗装やコンクリート床版の再劣化の要因として、補修時に取り除くべき範囲が特定しにくかったこと、舗装の部分補修部は補修の境界だけでなく舗装自体も路面の水が浸透しやすいこと<sup>1)</sup>、何らかの理由により床版補修部の境界に水が浸入するわずかな隙間が生じやすかったことが挙げられる。鉄筋の露出までは確認できなかったが、図-4.1.10, 12, 15, 16 も同様に、舗装とコンクリートの補修部の境界付近で損傷が見られた。

(c) 床版上面，損傷部，鉄筋露出 拡大

(d) 床版上面，損傷部，補修材の下

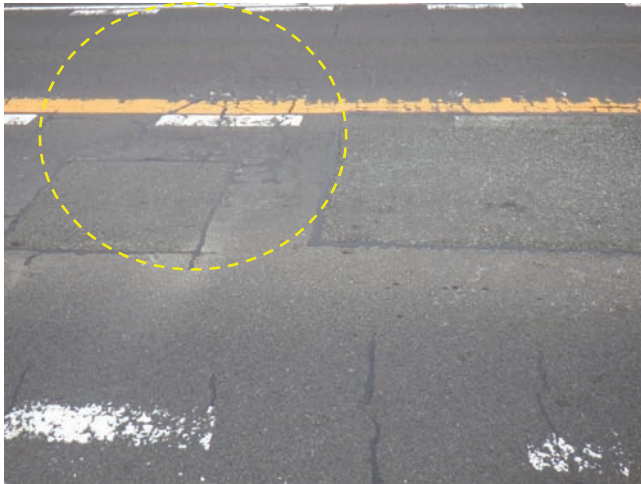
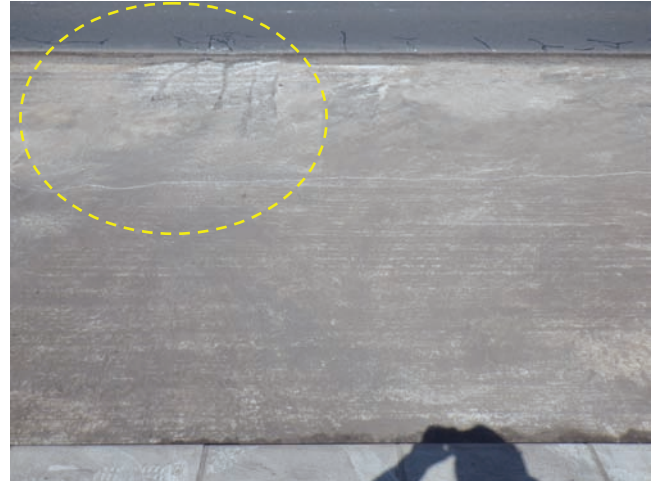
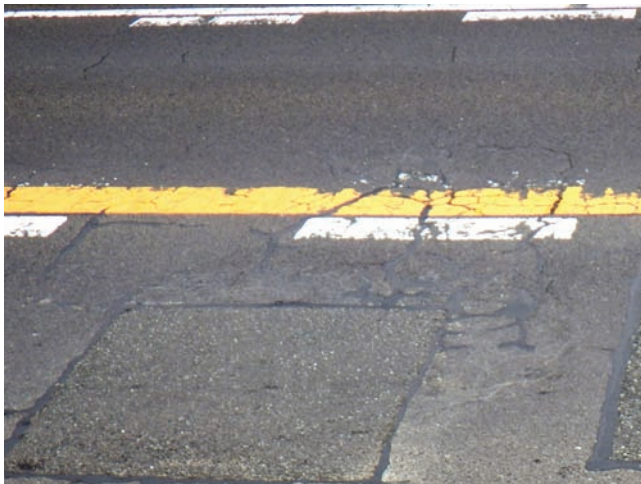
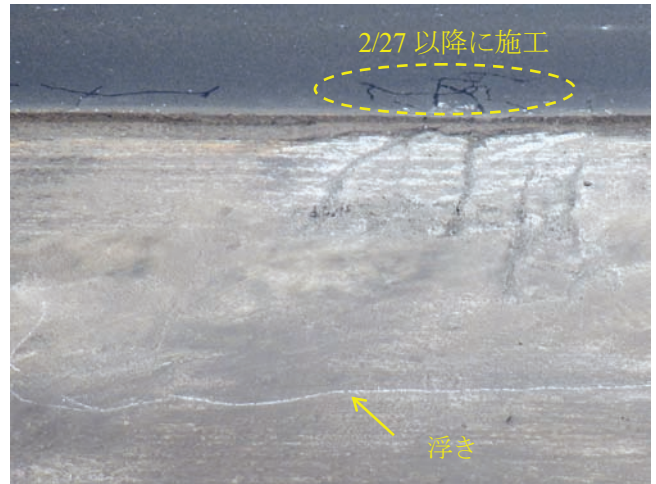
図-4.1.12 P2-P3 間の舗装補修と床版上面の補修，劣化（その2）

(d) 床版上面，損傷部（図(b)破線部の拡大）

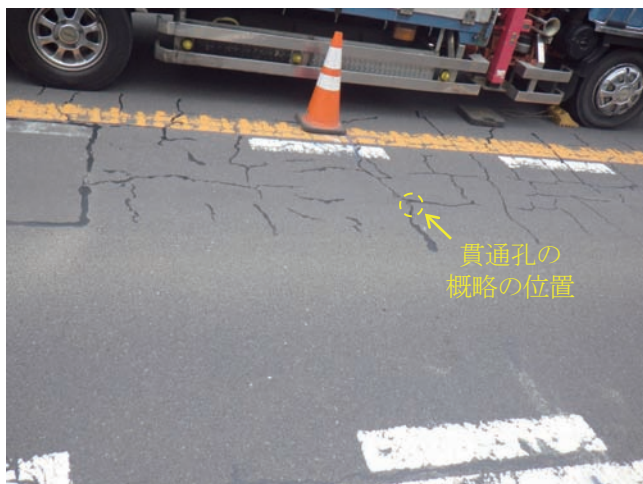
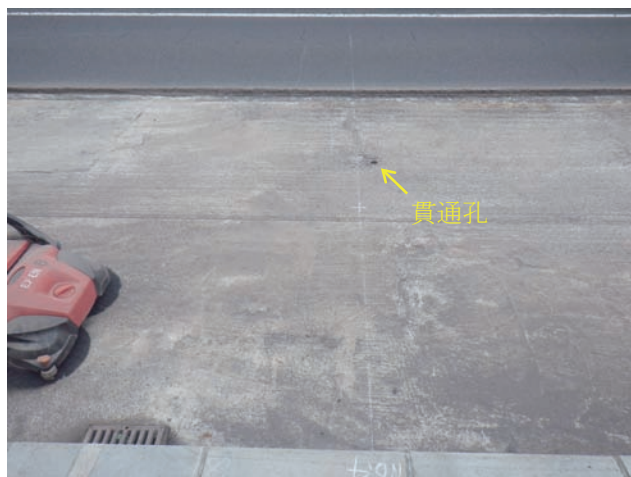
図-4.1.17 P1-P2 間床版の貫通孔の位置

図-4.1.17～18 に、床版の貫通孔を示す。以前に調査された跡であり、孔の内部に床版下面から 160 mm、上面から 35 mm の位置にコンクリートの水平ひび割れが見られた。

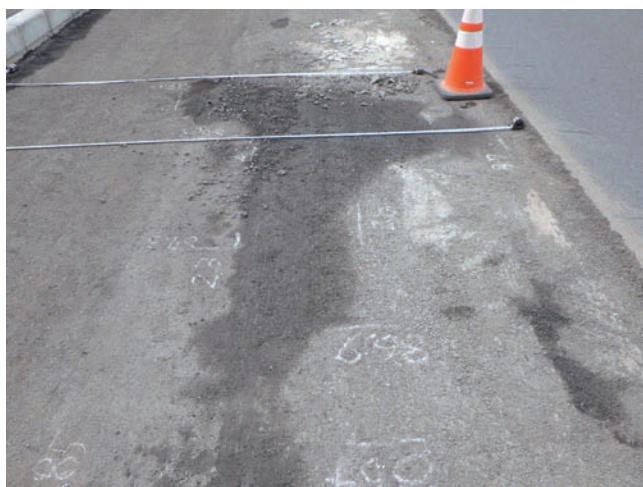
(a) 湿潤範囲 W1, A1 から 87 m

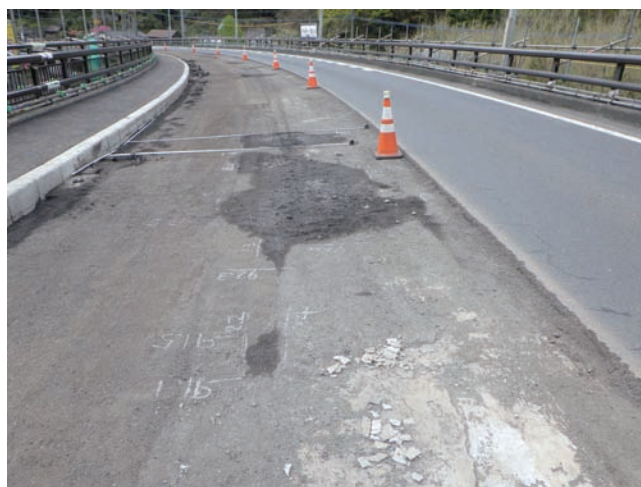
(b) 湿潤範囲 W2, A1 から 94 m

図-4.1.20 P1-P3 間の舗装除去直後の滞水状況

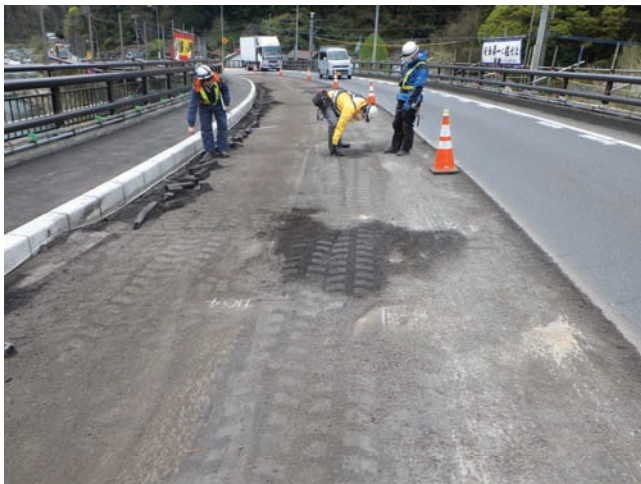
(c) 湿潤範囲 W3, A1 から 110 m

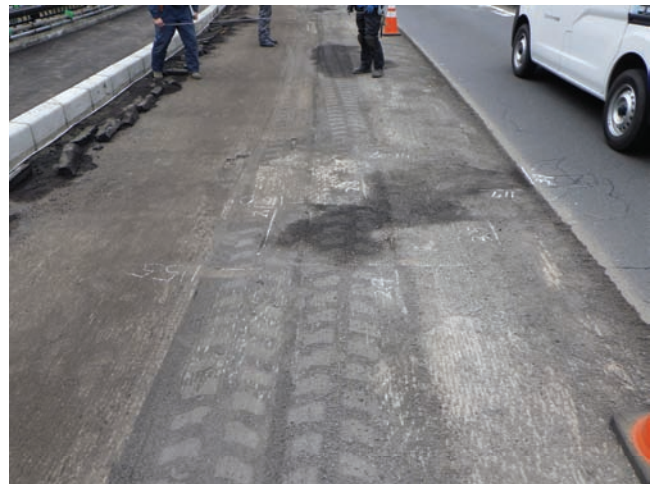
(d) 湿潤範囲 W4, A1 から 115 m

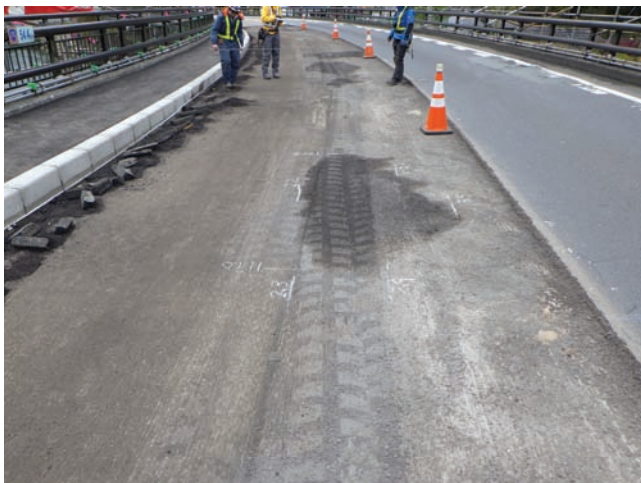
(e) 湿潤範囲 W5, A1 から 120 m

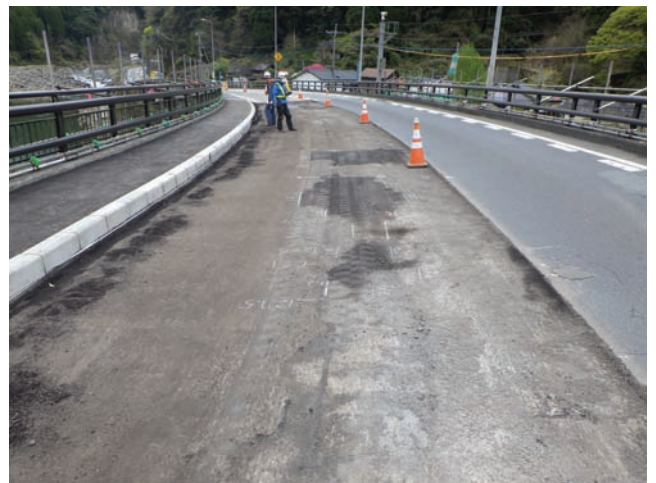
(f) 湿潤範囲 W6, A1 から 128 m

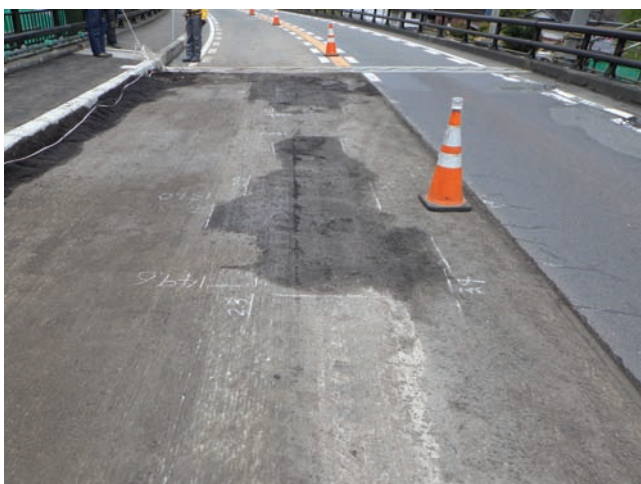
(g) 湿潤範囲 W7, A1 から 150 m

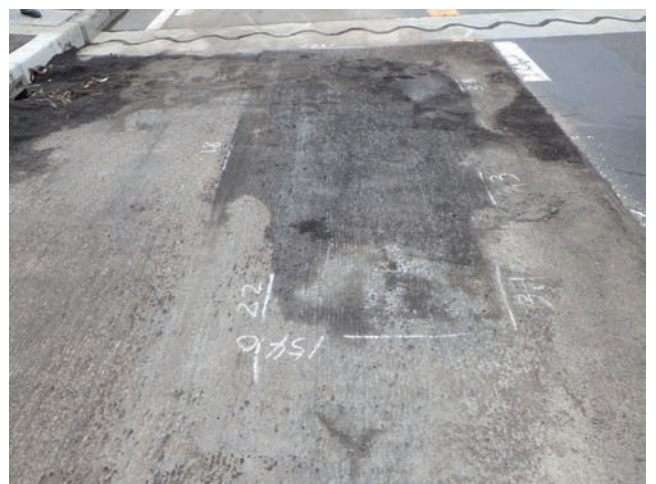
(h) 湿潤範囲 W8, A1 から 155 m

図-4.1.20 P1-P3 間の舗装除去直後の滞水状況（つづき）

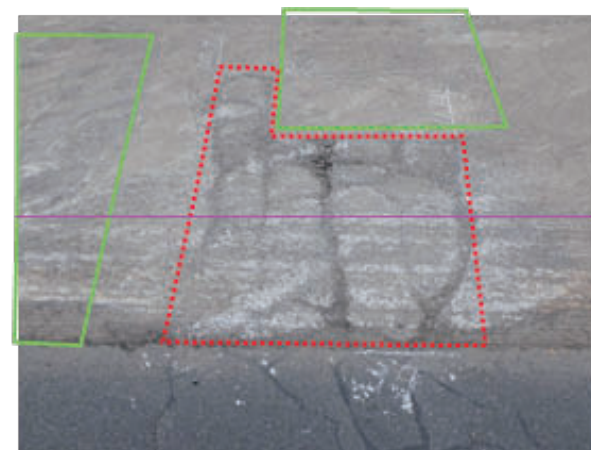
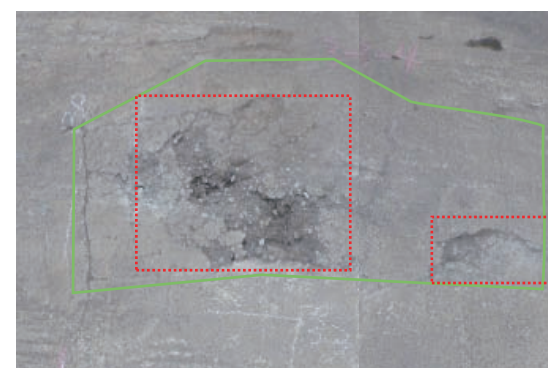
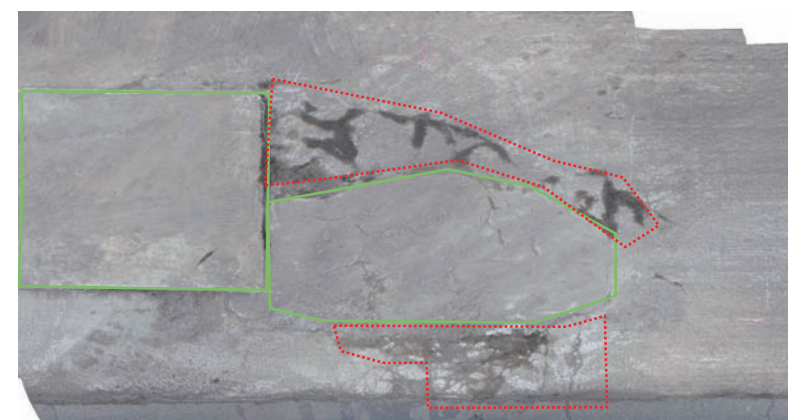
図-4.3.3 レーダ画像化データと損傷状況

(c) 検証箇所の状況写真

図-4.3.3は、第3径間で舗装撤去後に損傷及び滞水が確認できた箇所で、レーダ画像との整合を確認した3箇所の位置及び状況写真を示している。また、図-4.3.4～図-4.3.6は、3箇所の検証箇所毎に舗装撤去後の床版上面写真、レーダ画像（縦断面及びタイムスライス）、床版下面写真及び損傷・過去の補修コンクリートとの重ね合わせを示している。図-4.3.4～図-4.3.6のレーダ縦断面図では劣化箇所と床版上面付近のコンターの連続性がなく乱れの度合いが大きい範囲が一致していることが分かる。したがって、劣化範囲は縦断面図から判定が可能である。

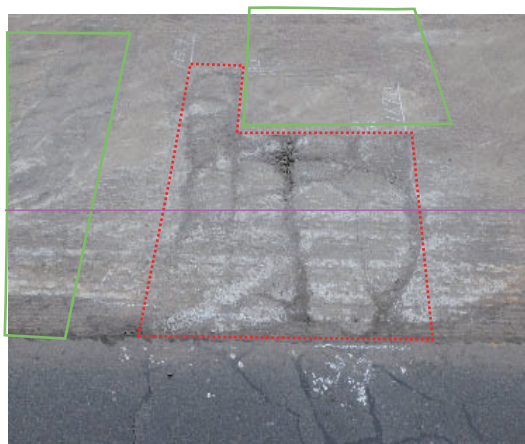
図-4.3.4 箇所 3-3 の状況とレーダ画像

補修コンクリート周辺が損傷

(a) 床版上面写真（舗装撤去後）

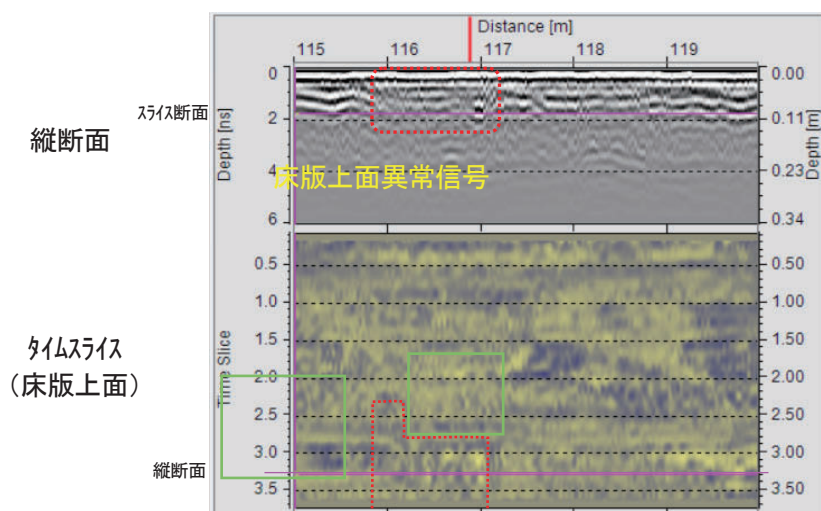
(b) レーダ画像（代表断面）

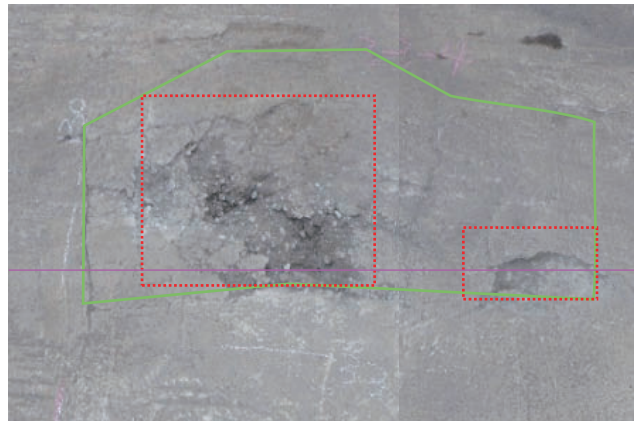
図-4.3.5 箇所 3-4 の状況とレーダ画像

補修コンクリート内が損傷

(a) 床版上面写真（舗装撤去後）

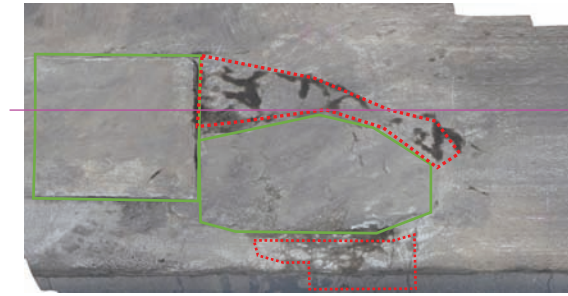
図-4.3.6 箇所 3-5 の状況とレーダ画像

補修コンクリート周辺が損傷

(a) 床版上面写真（舗装撤去後）
