# AI を活用した道路橋メンテナンスの効率化 に関する共同研究報告書(II-2)

ーレーダを用いた床版上面の劣化調査，国道 210 号山ノ釣橋ー

令和 4 年 3 月

AI を活用した道路橋メンテナンスの効率化に関する共同研究  
点検 AI（床版の土砂化等）開発グループ

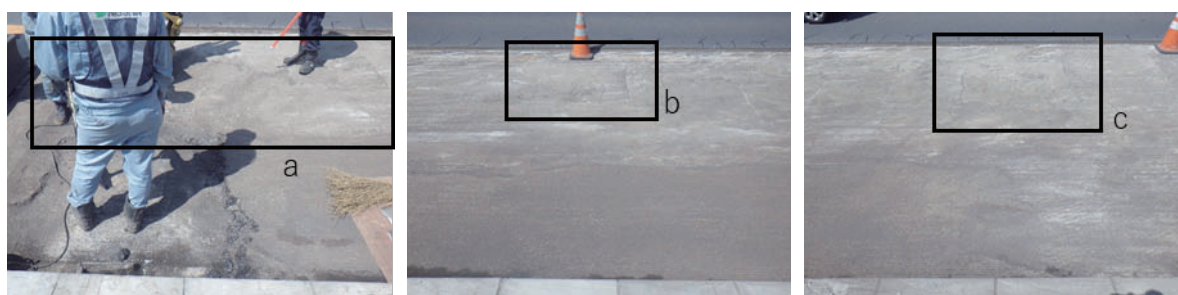
図-4.4.4 のタイムスライス断面 1 では土砂化が数カ所の地点で確認された。P1-P3 間には舗装の部分補修跡も存在している。また、下面漏水が認められた一部の位置で、床版上面にも滞水が確認されている。図(a)中矢印 1（中抜き矢印中に数字 1 を示す）の地点では、下面漏水を検出していないが、(d)の開削直後の写真に認められるように床版上面で滞水が存在していた。レーダは矢印 1 の地点の滞水箇所を振幅異常域として検出している。また、図中矢印 2 の地点では、全体的にうきが存在する領域の境界とレーダの振幅変化の境界が合致しており、全体的な異常域の傾向を捉えていることがわかる。うきの領域の境界線の分布は(c)のオルソ画像が参考になり、図中矢印で示している箇所に存在している。一方、b-c 間に広がる舗装の部分打換えと土砂化域の区別は単独のレーダ断面からは難しい。舗装の補修箇所は目視で判別できるため、路面の目視点検情報を合わせて判断することが望ましい。なお、図中で縦方向の縞模様は主筋の位置に相当している。主筋のパターンが消失している箇所は、床版上面や舗装において電磁波が散乱していることを示しており、状態または構造の異常が存在している場合が多い。図-4.4.4(a)においても、鉄筋パターンが消失している領域は、床版上面の土砂化や滞水が確認された箇所に相当している場合が多いことがわかる。なお、一般的に配力筋の検出（走査方向と平行な方向の鉄筋）は一般的な電磁波レーダの電磁波の指向性から検出が難しい。

(b) タイムスライス断面 1 の床版上面写真

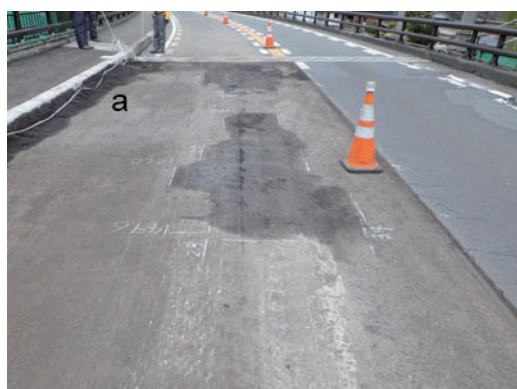
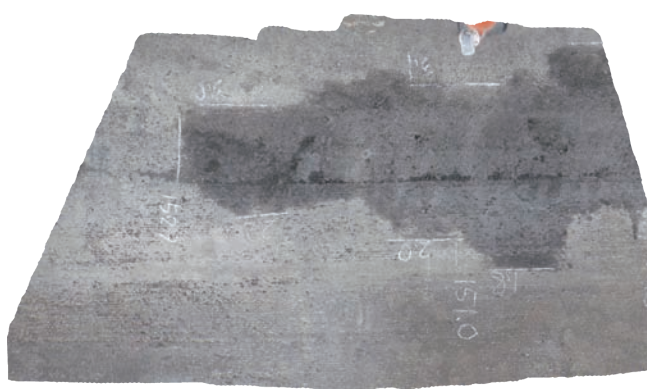
(d) タイムスライス断面1の滞水の様子

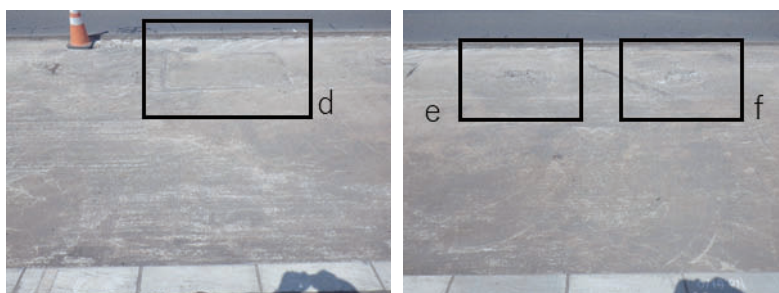
図-4.4.5のタイムスライス断面2でも小規模な土砂化が数カ所で確認された。d,e,fの区間では土砂化または土砂化域の近傍域では、滞水が確認されており、両者の関係性が高い区間となっている。一方、d～fの区間では下面漏水の報告がない。d～fの領域においては、電磁波レーダのタイムスライス断面において、振幅異常や鉄筋パターンの消失域に相当し、明瞭に検出が行える。また、矢印3の地点には舗装の部分打換えがdの領域に一部重なっている。この舗装の部分打換えの領域のうち、dに重なっていない範囲はレーダ断面上では異常域として検出されておらず、舗装の部分打換えの存在に関わらず、床版上面の滞水域を良好に区別して検出できていることを示している。また、矢印4の地点においては、レーダ断面の異常にもかかわらず、開削による観察等で指摘事項がない。しかし、図-4.4.5(d)の写真の下に変色領域が広がっており（矢印）、実際には軽微な劣化が進行していた可能性がある。

(b) タイムスライス断面 2 の床版上面写真

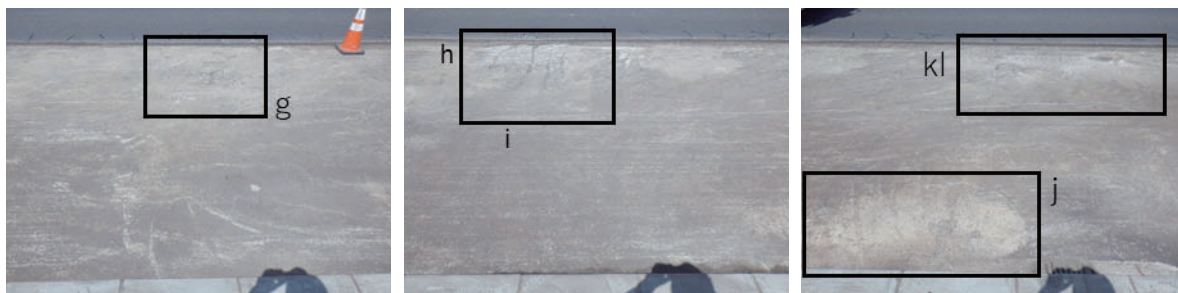
(b) タイムスライス断面3の床版上面写真

図-4.4.6のタイムスライス断面3でも土砂化が確認された(g, h, k, l)。これらの土砂化の領域を含む周辺域で床版上面の滞水が確認された。また、g, hでは床版上面の滞水域を含むさらに広い範囲で下面漏水の範囲が存在している。一方で、k, l付近の床版上面の滞水域では下面漏水の報告がない。電磁波レーダのタイムスライス断面において、これらの土砂化検出位置は、振幅異常や鉄筋パターンの消失域に相当している。ここで、g, hでは正側に振れているのに対して、k, lでは負側に振れている。断面3の区間における、g, hとk, lの関係に限ると下面漏水の有無と合致しているものの、他の区間の結果と合わせて整理すると、床版上面の滞水と下面漏水の領域の関係を極性のみを指標にして判別することは難しい。一方で、iの領域では正方形のコンクリートの上面補修跡の範囲を明瞭に捉えている。タイムスライス断面2では舗装の部分打換えの領域は不明瞭であり、電磁波レーダによる調査においてノイズ情報となる舗装の部分打換えの記録への影響の判別はレーダ断面だけでは難しいことがわかる。

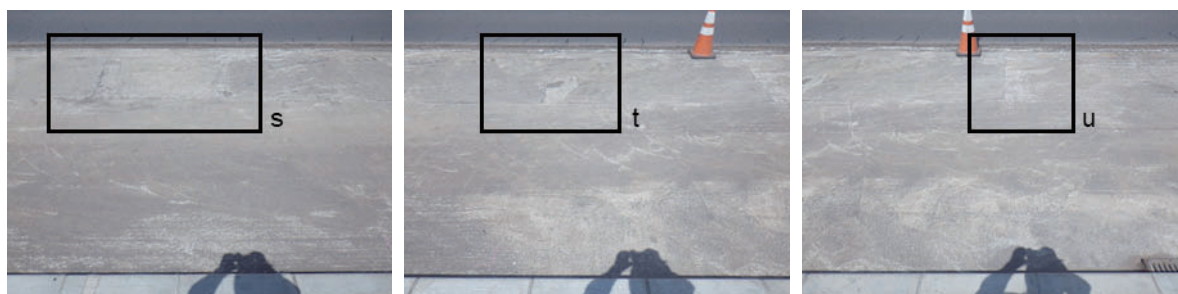
(b) タイムスライス断面 4 の床版上面写真

図-4.4.7 のタイムスライス断面 4 では、多数の劣化進行度の高い土砂化域が確認された。しかし、床版上面に滞水が確認された領域は一部にとどまる。ただし、図(d)では p, q の位置にも滞水が確認されているが、領域の形状が確定できなかったため図(a)中に反映されていない。一方で、これまで同様に、下面漏水の報告の位置とは一致していない場合が多い。レーダ断面と下面漏水箇所（矢印 5）の関係性も、床版上面付近の情報を多く含むタイムスライス断面を表示していることもあり、低い。しかし、点在する土砂化域は、電磁波レーダのタイムスライス断面において、振幅異常や鉄筋パターンの消失域に相当している。r, u の土砂化域の形状や、s の滞水域の形状と異常信号の形状は合致しており、レーダが詳細調査にも利用可能な高い検出能力を有することが示唆される。

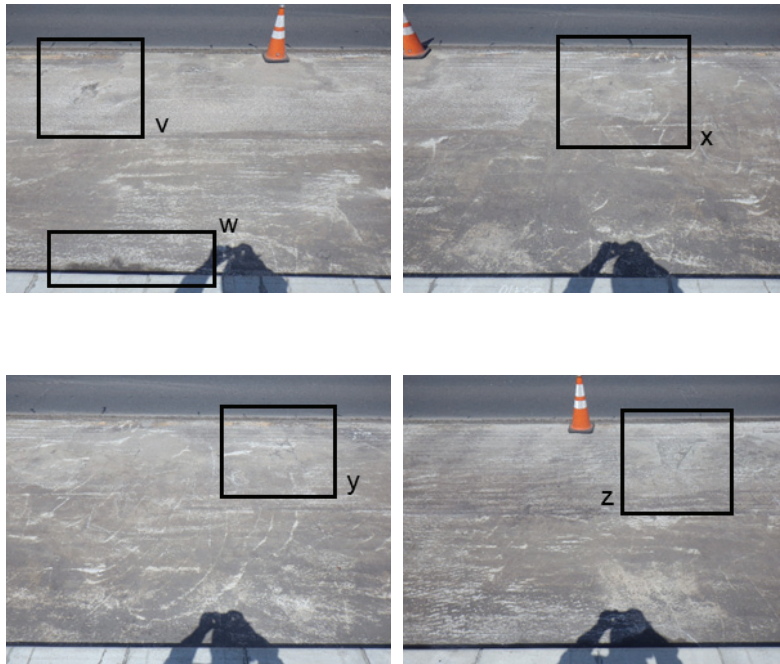
(b) タイムスライス断面 5 の床版上面写真

図-4.4.8 のタイムスライス断面 5 では土砂化の判定箇所と滞水の報告がなかった．しかし，小規模な土砂化や過去には下面漏水が指摘された箇所が複数存在する．土砂化域は，電磁波レーダのタイムスライス断面において，振幅異常や鉄筋パターンの消失域に相当している．一方で，下面漏水との関連性は他の区間と同様に高くない．

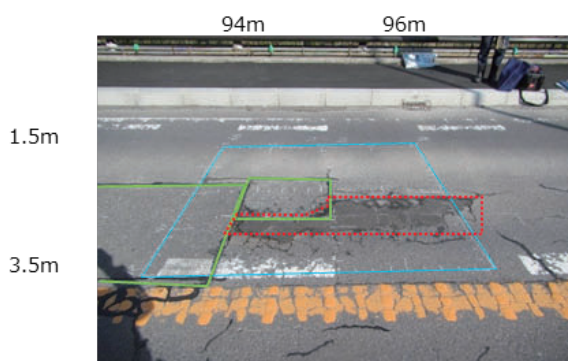
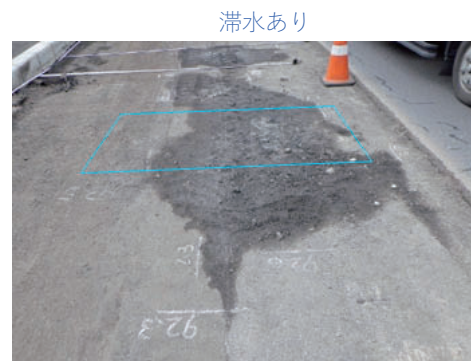
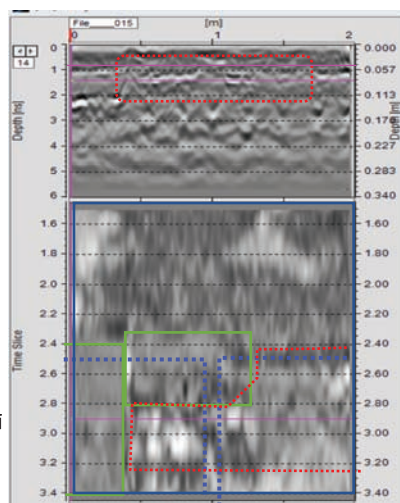
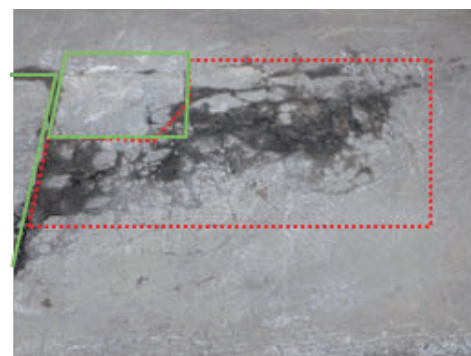
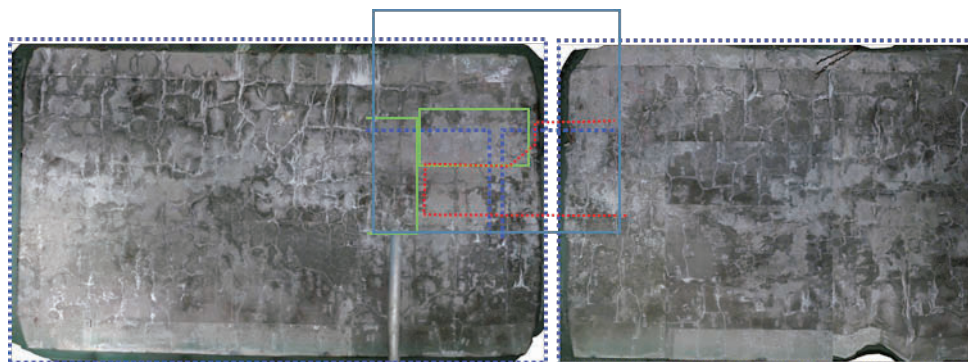
図-4.5.1 箇所2-3 の状況とレーダ画像

ハンディ式電磁波レーダ調査より得られた結果と考察を示す。図-4.5.1～図-4.5.3に、舗装状況、舗装開削直後の滞水状況、レーダ画像、床版上面の損傷状況及び床版下面の状況を示す。カート式と同様、タイムスライス画像は損傷・滞水の疑いのある範囲は推定できるが、特定は困難である。

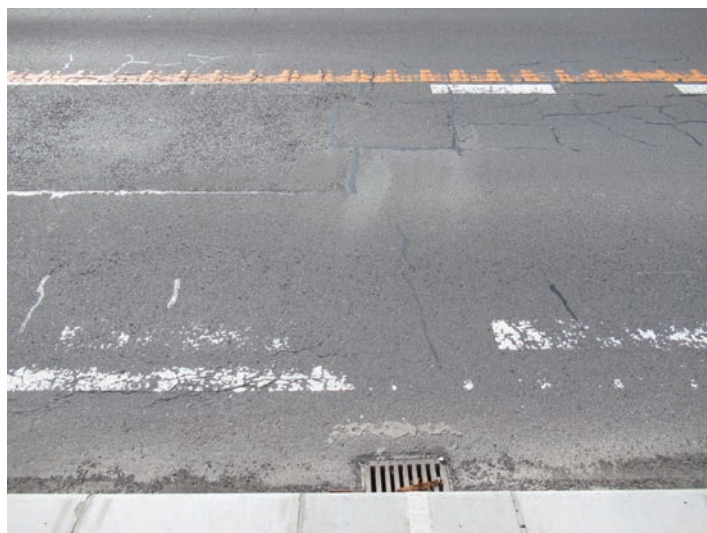
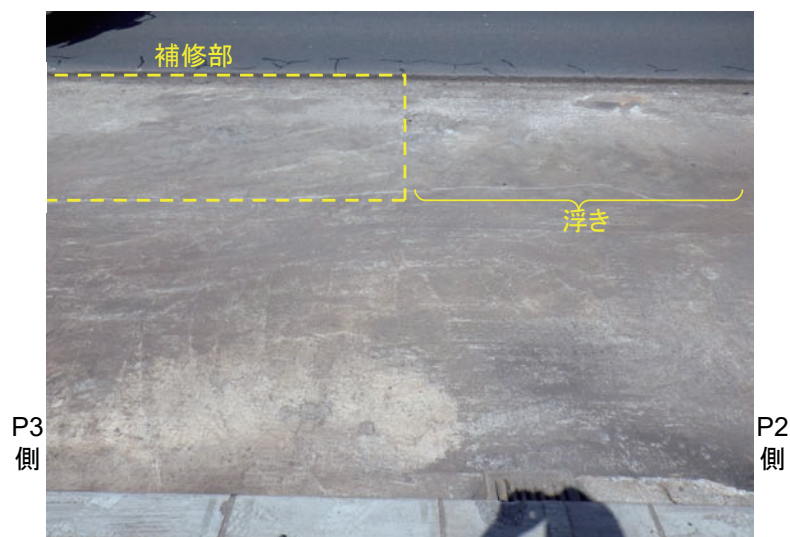
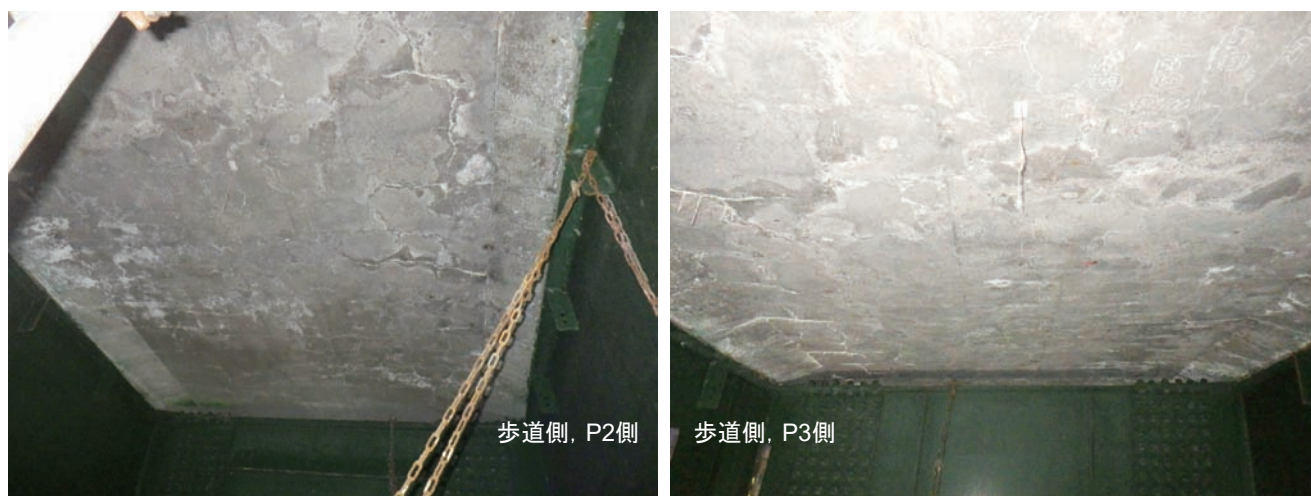
図-5.1.3 パネル 3-0203 (床版補修部) の舗装開削前後の状況

図-5.1.3 に、パネル 3-0203 における舗装開削前の舗装路面の状況、舗装開削後の床版上面の状況、及び床版下面の状況をそれぞれ示す。パネル 3-0203 では、P3 側の約半分の範囲で床版コンクリートの上面補修が行われていた。また、残りの P2 側の範囲で床版上面のコンクリートの浮きが生じていた。床版コンクリートの補修箇所の上面は舗装の部分打換えの跡が見られ、再度、舗装の部分打換えが行われていた。また、床版コンクリートの浮きが認められた箇所では、舗装のひび割れが見られた。それらの床版下面には、ひび割れに沿った遊離石灰が見られ、床版コンクリートに多量の水が浸透していた時期があったと推察される。

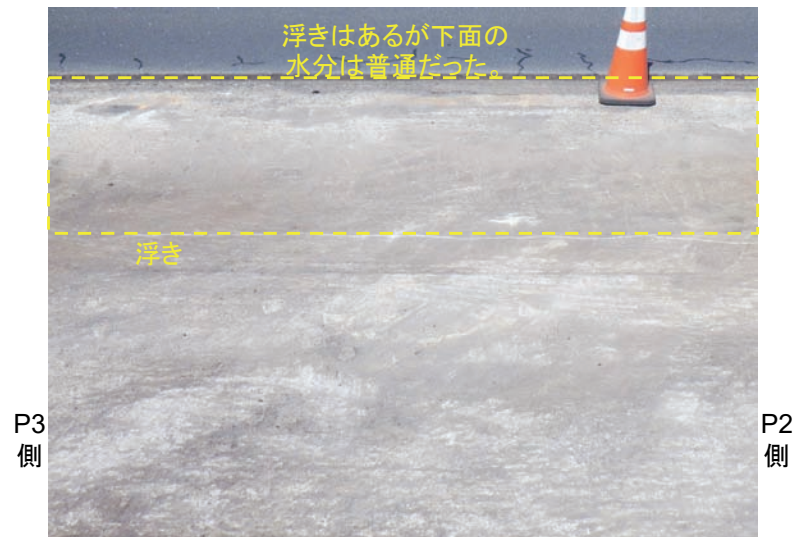
図-5.1.4 パネル 3-0202（床版上面浮き部）の舗装開削前後の状況

同様に、パネル 3-0202 における舗装開削前の舗装路面の状況、舗装開削後の床版上面の状況、及び床版下面の状況を図-5.1.4 にそれぞれ示す。パネル 3-0202 では、パネル 3-0203 の浮きが見られた箇所と同様の舗装路面のひび割れが見られ、床版上面のコンクリートの浮きも認められた。床版下面には、ひび割れが見られたが、漏水の痕跡が見られず、パネル 3-0203 の漏水状況と明確な違いが見られた。

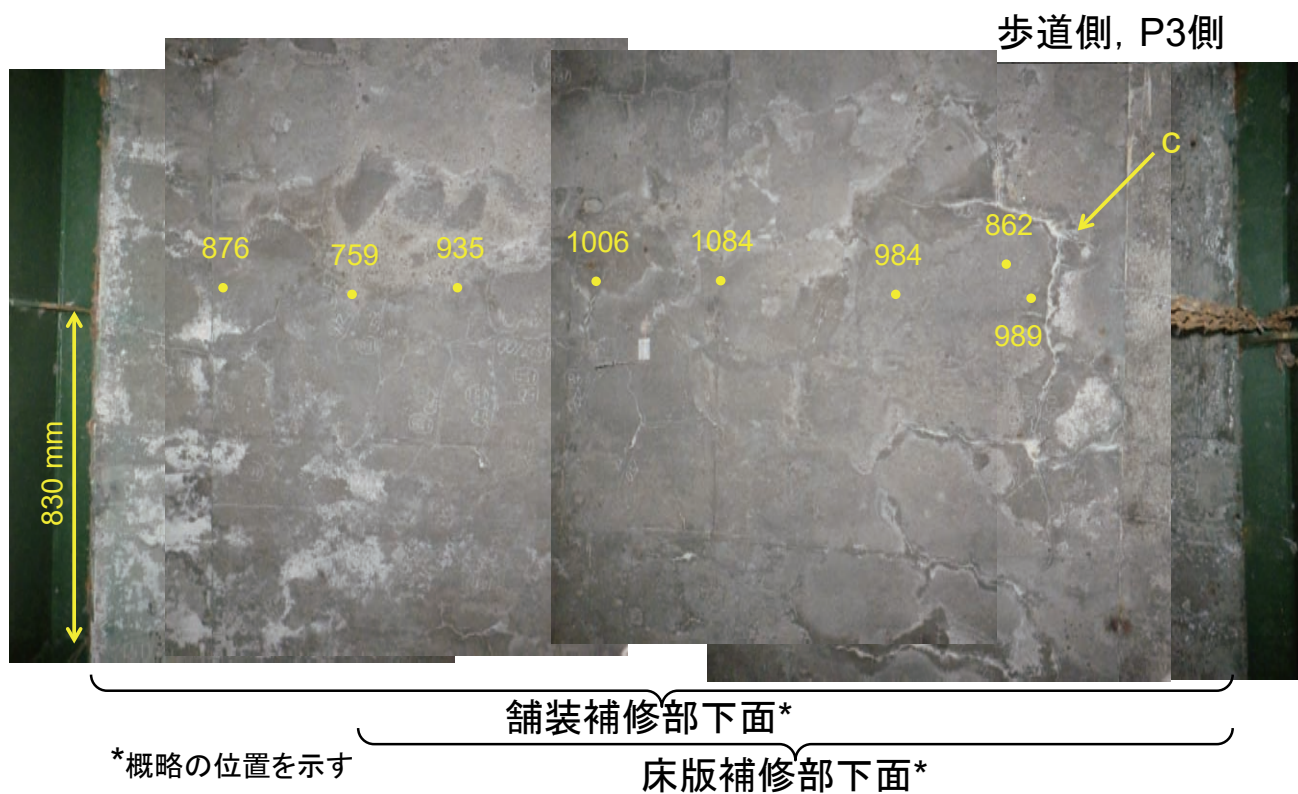
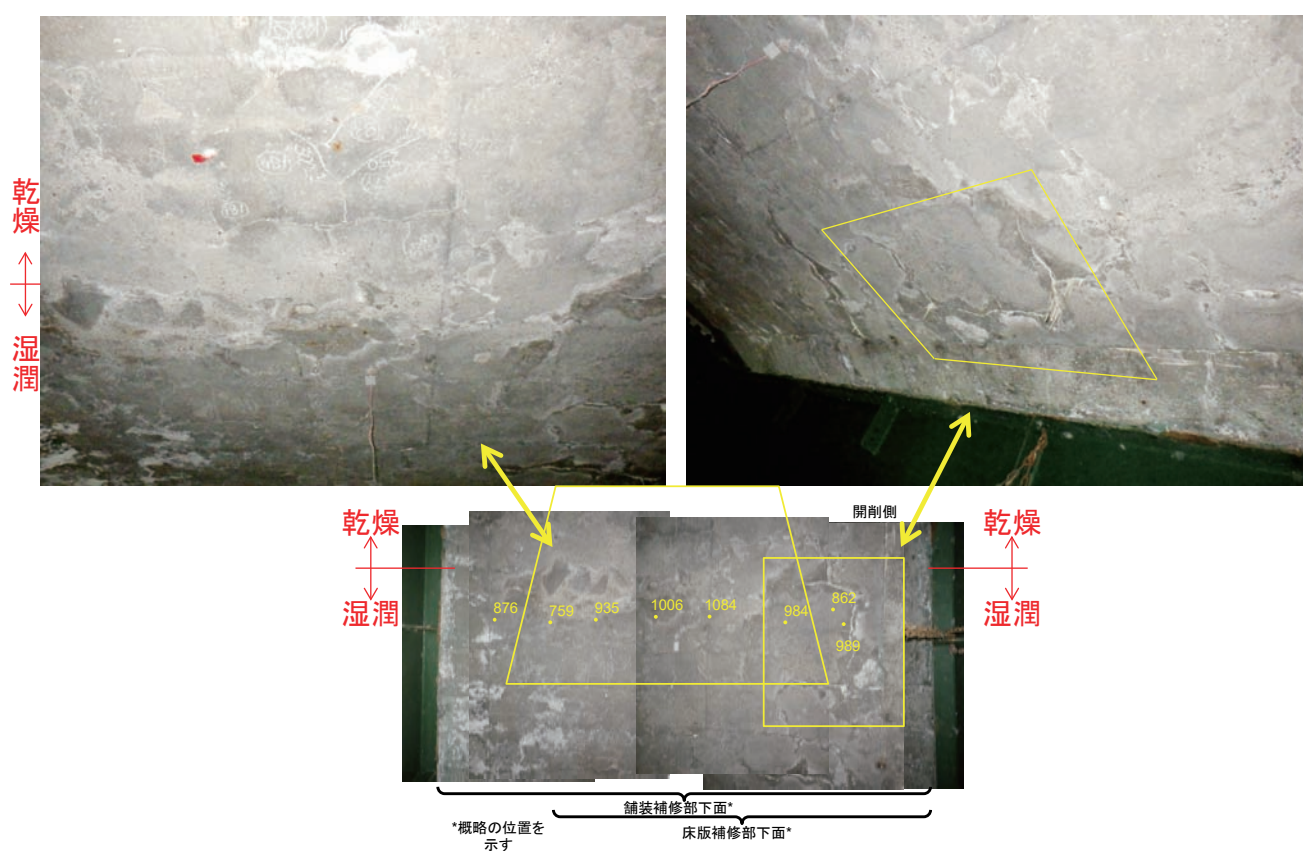
図-5.1.12 パネル 3-0203（床版補修部）の床版下面の含水状態（P2 から約 13m）

図-5.1.12～13 に、パネル 3-0203 の下面における含水状態の測定結果を水分計による D 値で示す。外観でも漏水が著しいことが分かるが、水分計でも値は高かった。ただし、図-5.1.8 の 2014 年のひび割れ図において、図の左下の一部に漏水が見られなかった範囲があり、2019 年時点の水分計の測定結果は、2014 年調査時と概ね同様に、その範囲（図-5.1.13(a)の左下）で水分が少ない傾向であった。2014 年の調査以降、2015 年に床版上面の補修、舗装の部分打換えが行われ、その後、含水状態が改善されたかは確認できていないが、2019 年時点での含水状態は 2014 年調査時と概ね同様の傾向であった。

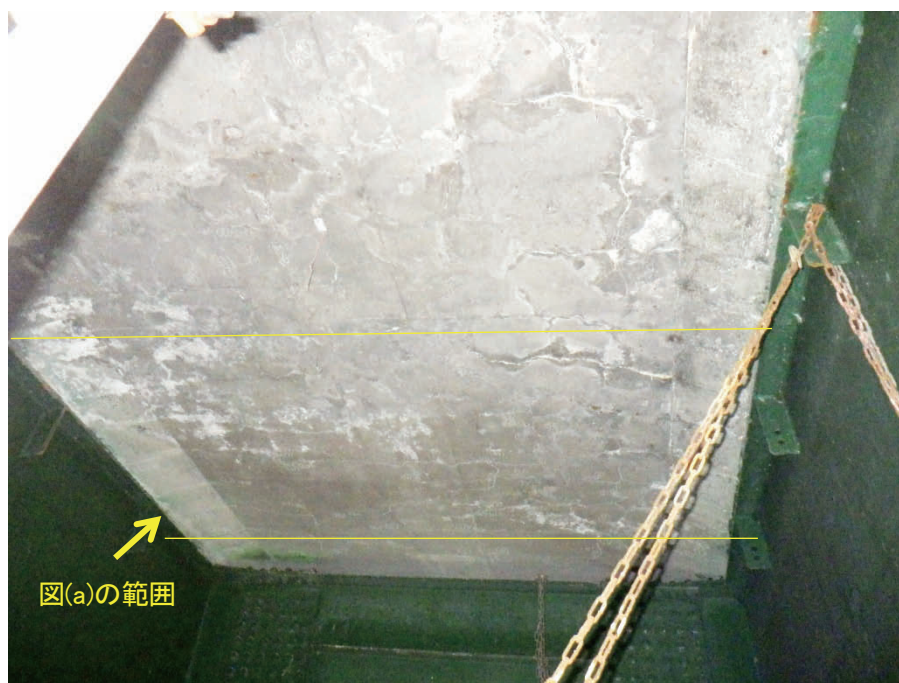
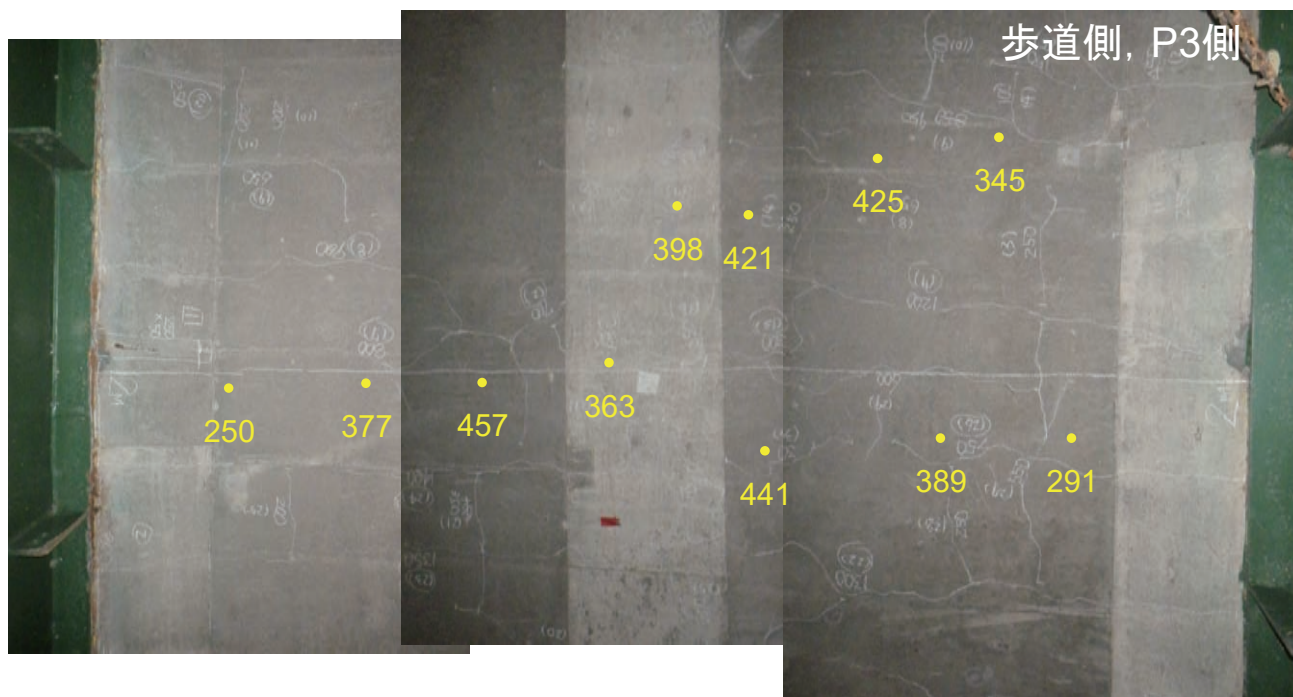
(a) 下から見上げた状況（図中の数値は水分計による D 値の実測値を示す）

図-5.1.13 パネル 3-0203（床版補修部）の床版下面の含水状態（P2 から約 11m）

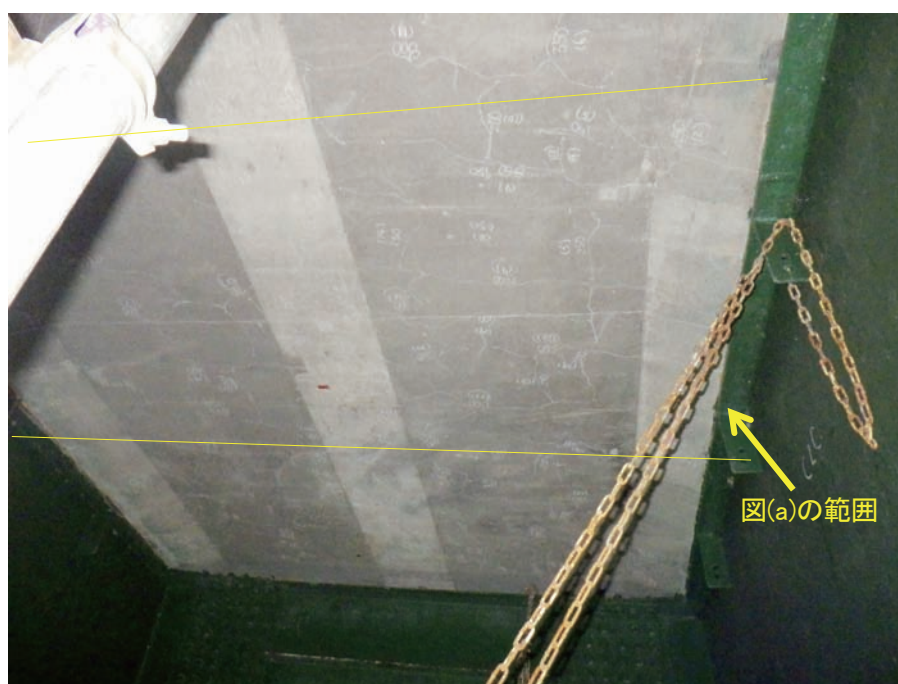
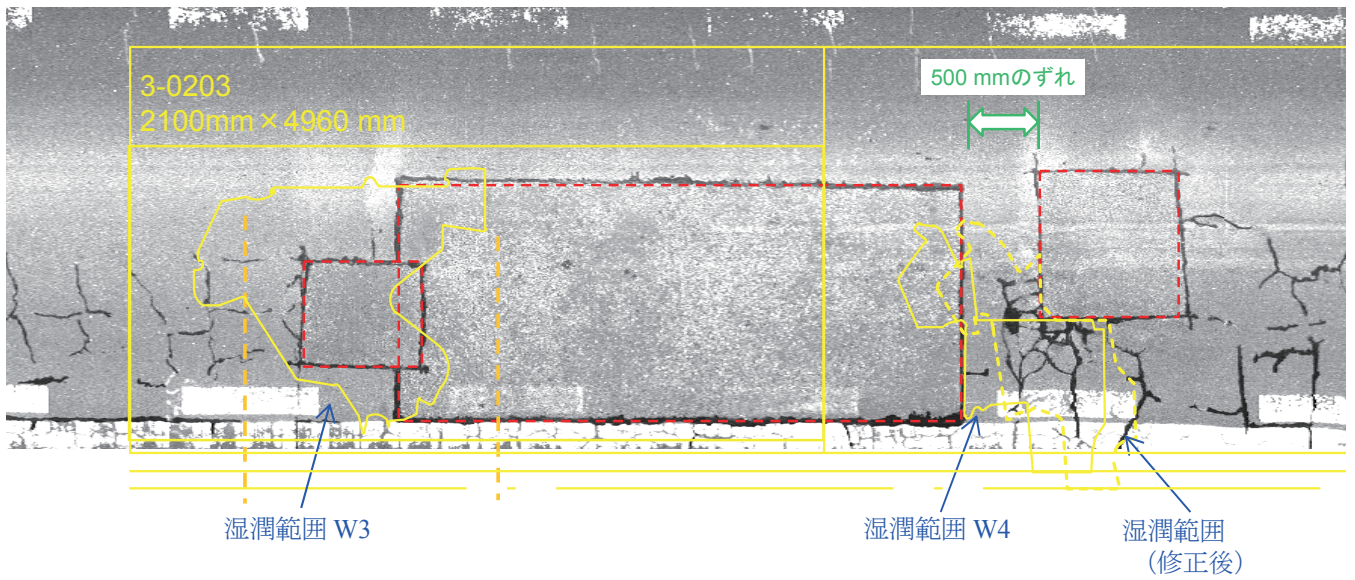
(a) 下から見上げた状況 (図中の数値は水分計による D 値の実測値を示す)

図-5.1.14 パネル 3-0202 (浮き部) の床版下面の含水状態 (P2 から約 7m)

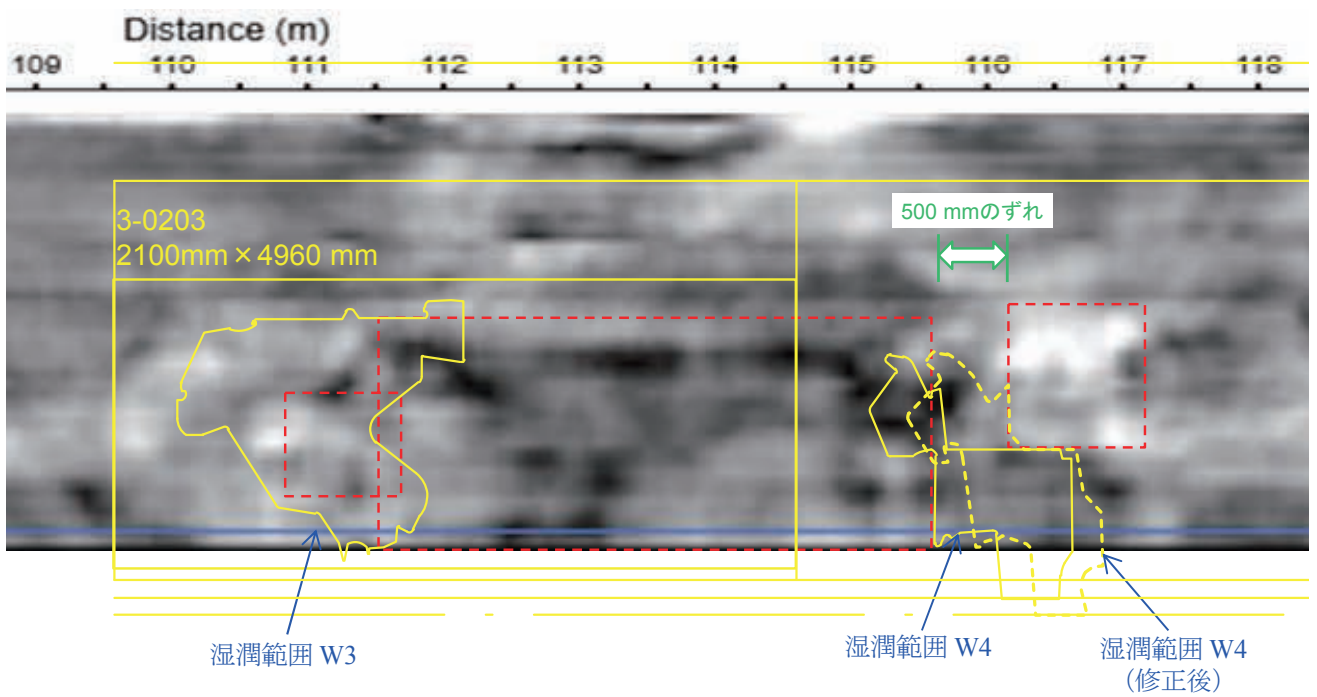
図-5.1.15 車載式レーダの測定結果と舗装下湿潤範囲の関係

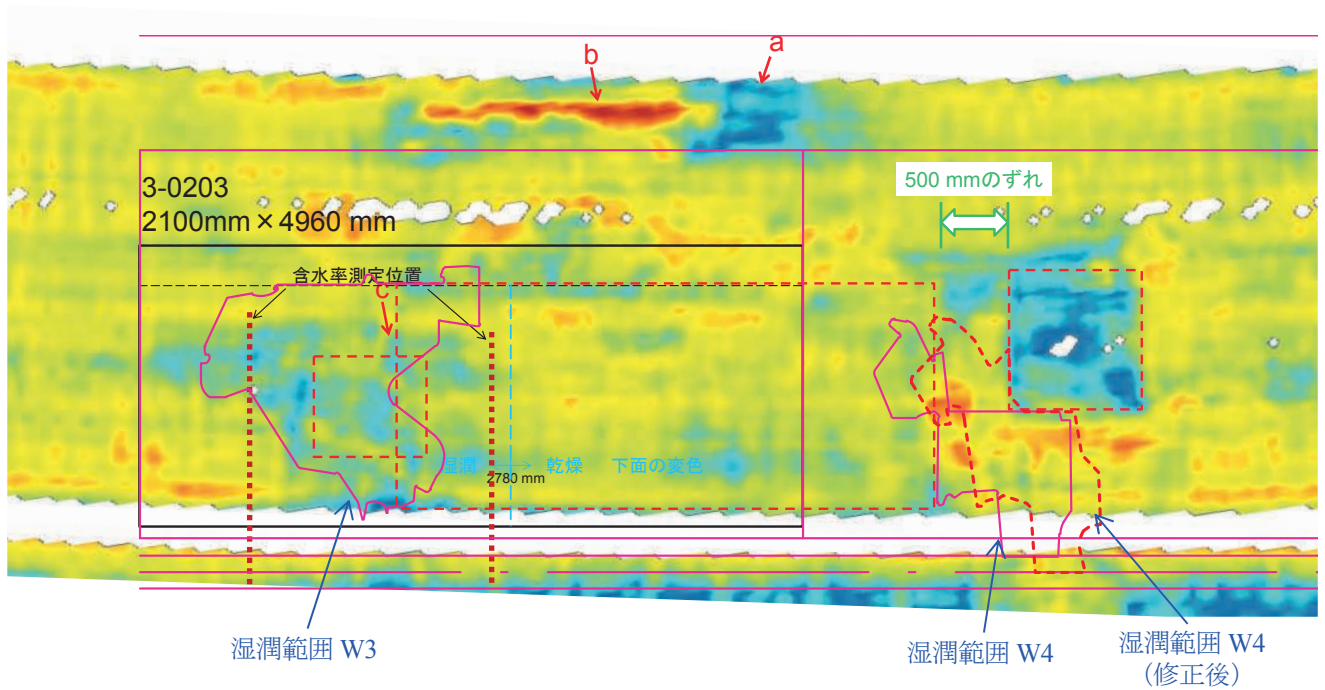
図-5.1.16 カート式レーダの測定結果と舗装下湿潤範囲の関係

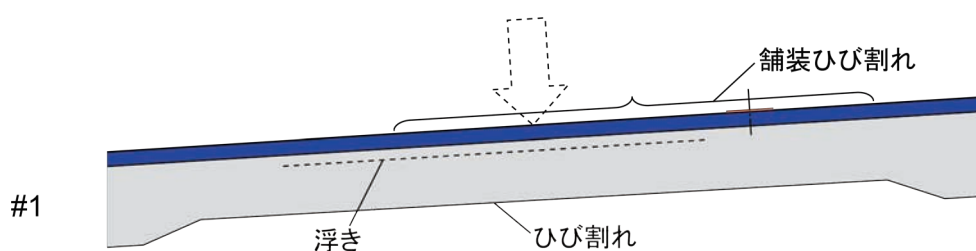
図-5.2.4 断面#1 の状態（図-5.2.2 から抜粋して再掲）

断面#1、#2 では、舗装のひび割れが見られるが、舗装の補修はされていなかった。また、いずれも床版上面には浮きが認められた。そのうち断面#1 では、床版上面の滞水や床版下面の漏水は見られなかった。一方、断面#2 では、床版上面の滞水や床版下面の漏水が見られたことから、浮きが認められた床版コンクリート内部の水平ひび割れ面にも一部滞水していた可能性があると考えられる。

| 深さ方向位置 | 深さ (mm) | 含水状態 | 損傷状態 | 備考 |
|---|---|---|---|---|
| a 路面 | -80 | — | 舗装ひび割れ，シーリング注入 | |
| c 水平ひび割れ | 40 | 滞水なし | (深さは推定) | |
| e 床版下面 | 195 | 漏水なし | 格子状ひび割れ | |

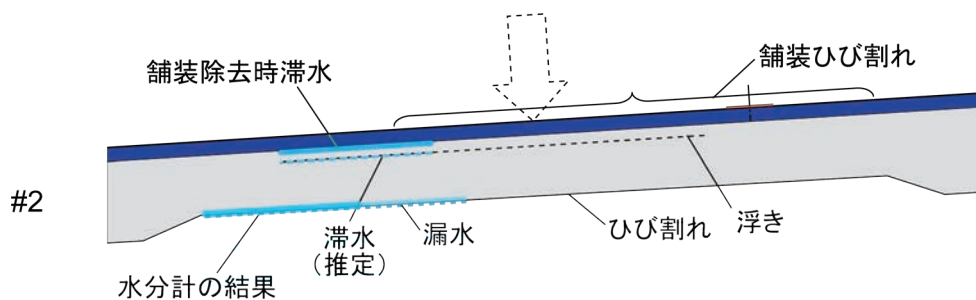
図-5.2.5 断面#2 の状態 (図-5.2.2 から抜粋して再掲)

| 深さ方向位置 | 深さ (mm) | 含水状態 | 損傷状態 | 備考 |
|---|---|---|---|---|
| a 路面 | -80 | — | 舗装ひび割れ, シール注入 | |
| c 水平ひび割れ | 40 | 一部滞水あり (推定) | (深さは推定) | |
| e 床版下面 | 195 | 一部遊離石灰あり | 格子状ひび割れ | 漏水箇所の D 値 587 - 717 |

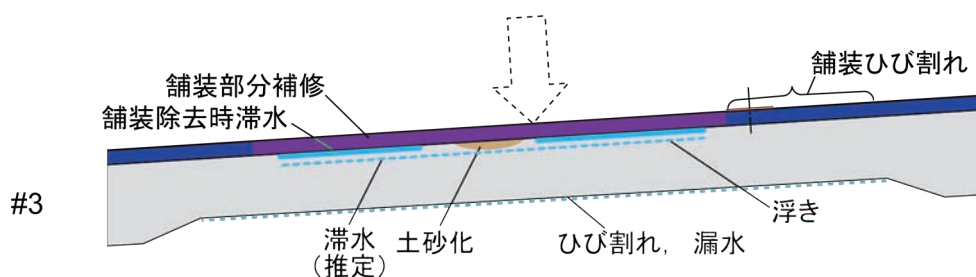
図-5.2.6 断面#3 の状態 (図-5.2.2 から抜粋して再掲)

断面#3～#5 では、舗装のひび割れがかつて見られた箇所で部分補修されていた。そのうち、断面#3 は、床版に浮きが認められ、床版上面の滞水や床版下面の漏水が見られた。断面#3 のうち、コンクリートの部分補修の端部付近で、既存の床版コンクリートに土砂化が見られた。断面#4、#5 では、床版コンクリートの上部部分打換えが行われていて、いずれも浮きが認められた。断面#4 の床版上面の滞水は見られなかったが、床版下面に著しい漏水が見られた。このことから、前述 5.1 のとおりコンクリートの補修材の下には、滞水が生じていた可能性があると考えられる。一方、断面#5 では、床版上面の滞水が見られず、床版下面の漏水も#4 に比べると外見上軽微であった。ただし、床版補修前の 2014 年時点では漏水が見られたことから、補修後に路面からの水の浸透が多少抑制されていた可能性があると考えられる。

| 深さ方向位置 | 深さ (mm) | 含水状態 | 損傷状態 | 備考 |
|---|---|---|---|---|
| a 路面 | -80 | — | 部分補修あり, 損傷なし | |
| c 水平ひび割れ | 40 | 滞水あり (推定) | (深さは推定) | |
| e 床版下面 | 195 | 一部遊離石灰あり | 格子状ひび割れ | |

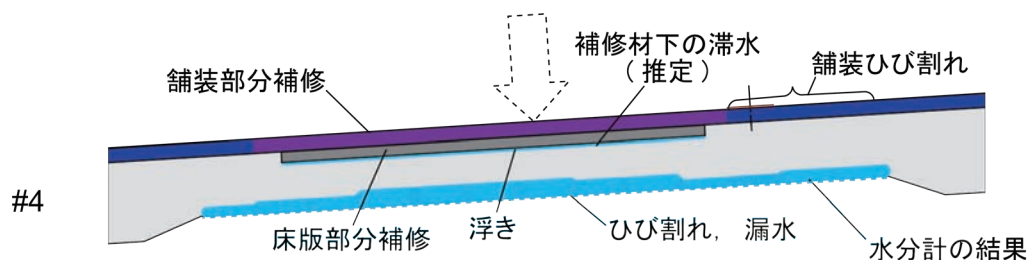
図-5.2.7 断面#4 の状態 (図-5.2.2 から抜粋して再掲)

| 深さ方向位置 | 深さ (mm) | 含水状態 | 損傷状態 | 備考 |
|---|---|---|---|---|
| a 路面 | -80 | — | 部分補修あり, 損傷なし | |
| e 床版下面 | 195 | 遊離石灰あり | 格子状ひび割れ | 2014 年, 補修前に著しい漏水あり, D 値 759 - 1084 |

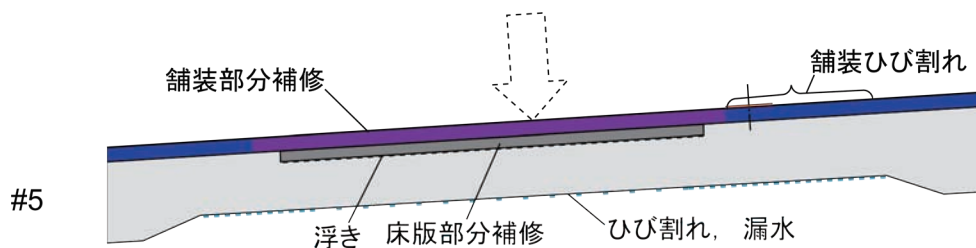
図-5.2.8 断面#5 の状態 (図-5.2.2 から抜粋して再掲)

| 深さ方向位置 | 深さ (mm) | 含水状態 | 損傷状態 | 備考 |
|---|---|---|---|---|
| a 路面 | -80 | — | 部分補修あり, 損傷なし | |
| e 床版下面 | 195 | 一部遊離石灰あり | 格子状ひび割れ | 2014 年, 補修前に著しい漏水あり |

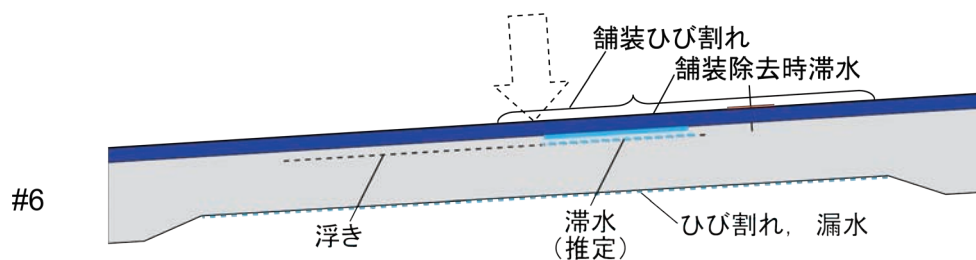
図-5.2.9 断面#6 の状態 (図-5.2.2 から抜粋して再掲)

断面#6 では、舗装の著しいひび割れ損傷が見られるが、舗装の補修はされていなかった。床版には浮きが認められた。床版上面の一部に滞水が見られ、また床版下面には広範囲に漏水跡（遊離石灰）が見られた。このことから、少なくとも床版上面の滞水箇所付近では、床版コンクリートの水平ひび割れ面にも一部滞水していた可能性があると考えられる。

| 深さ方向位置 | 深さ (mm) | 含水状態 | 損傷状態 | 備考 |
|---|---|---|---|---|
| a 路面 | -80 | — | 著しいひび割れ, シールあり | 舗装の損傷は 2014 年の補修時に既に見られた. |
| b 床版上面 | 0 | 一部滞水あり | ひび割れと大きい角欠け, 浮き | |
| c 水平ひび割れ | 40 | 一部滞水あり (推定) | (深さは推定) | 浮きはたたきによるチョークを参照した. |
| e 床版下面 | 195 | 遊離石灰あり | 格子状ひび割れ | |

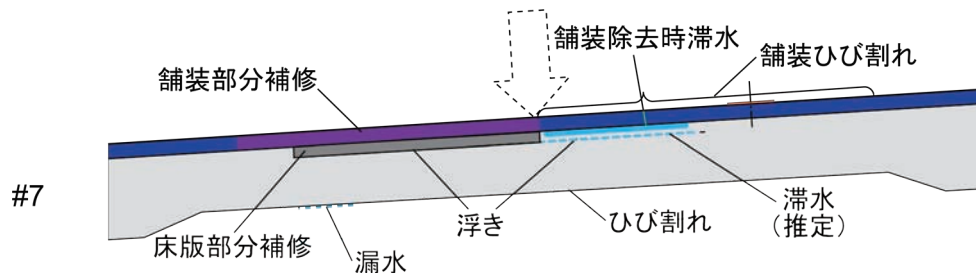
図-5.2.10 断面#7 の状態 (図-5.2.2 から抜粋して再掲)

断面#7 では、以前、舗装のひび割れが見られた箇所の一部で舗装が部分補修されていた。舗装の部分補修された箇所では、床版上部のコンクリートの部分打換えが行われていた。それ以外の舗装が部分補修されていない箇所では、床版上面の滞水が見られた。床版の部分補修されていない箇所、床版の部分補修された箇所ともに、浮きが認められた。床版下面の漏水は外見上軽微であった。断面#7 の付近は、2014 年当時、既に舗装のひび割れが見られた。

| 深さ方向位置 | 深さ (mm) | 含水状態 | 損傷状態 | 備考 |
|---|---|---|---|---|
| a 路面 | -80 | — | 部分補修あり, 損傷なし | 浮きはたたきによるチョークを参照した. |
| b 床版上面 | 0 | 一部滞水あり | 部分補修あり, ひび割れと大きい角欠け, 浮き | |
| c 水平ひび割れ | 40 | 一部滞水あり (推定) | 補修材界面付近 (深さは推定) | |
| d 補修材下面 | 40 | | 界面付近ひび割れ (深さは推定) | |
| e 床版下面 | 195 | 一部遊離石灰あり | 格子状ひび割れ | 補修前に著しい漏水あり |

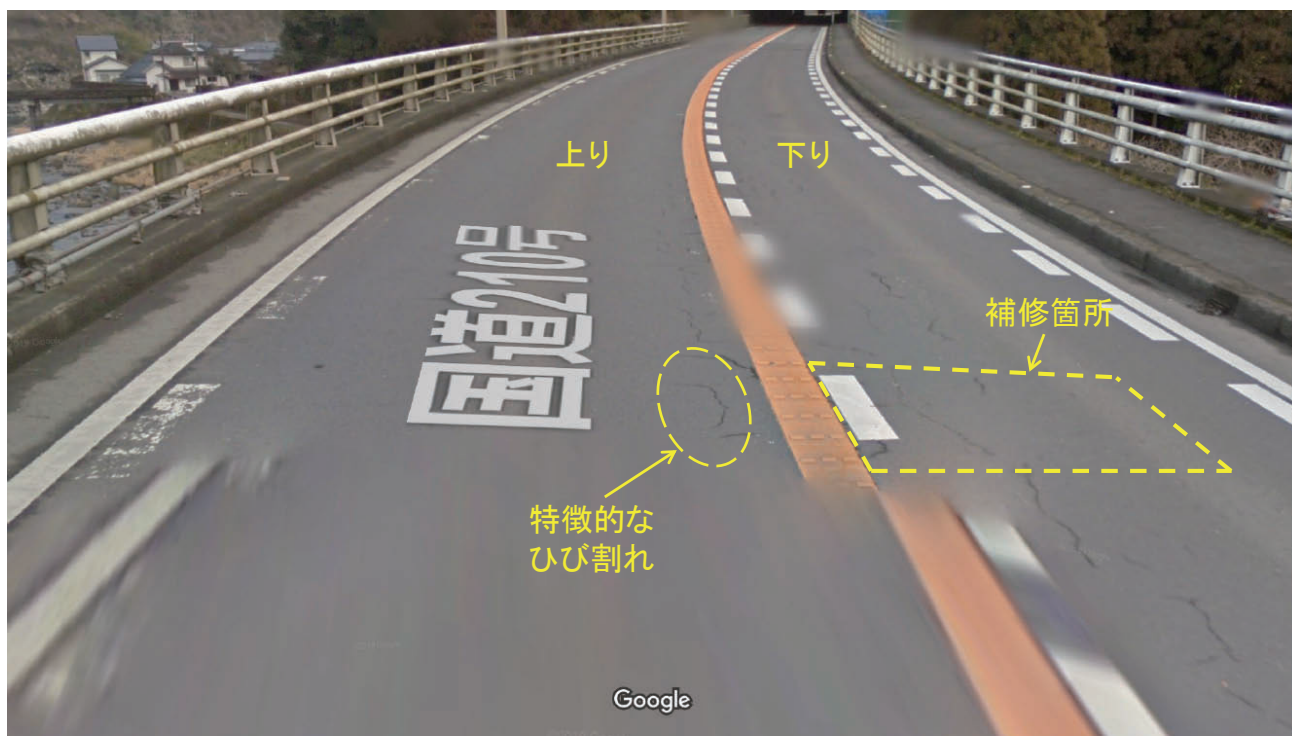
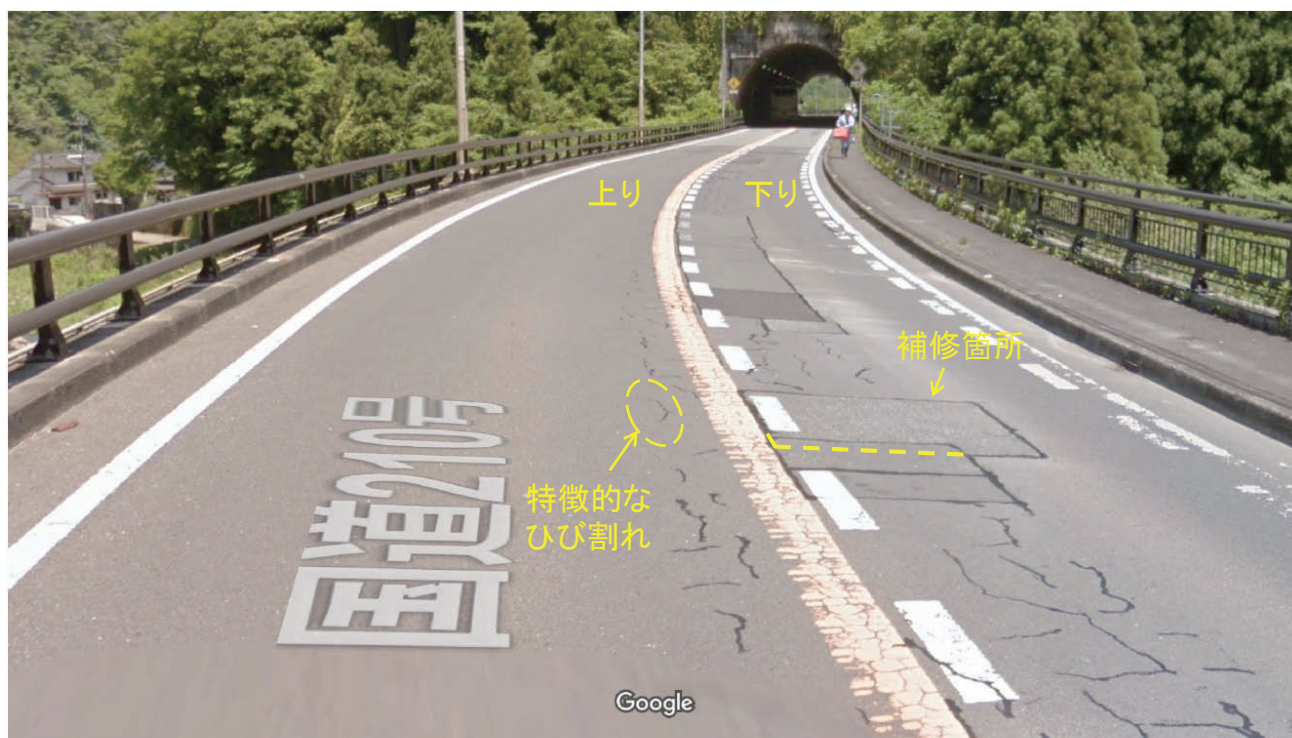
図-5.3.3 断面#9 付近の補修前後の路面状況

図-5.3.3 に、ストリートビューによる断面#9 付近の補修前、補修後の舗装路面の状況を示す。また、図-5.3.4 に、補修時の舗装路面と床版上面の損傷状況を示す。2013 年 1 月から約 2 年半の間に、路面状況が急速に悪化していたことがわかる。また、図-5.3.4(a)に示した舗装の一部はポットホールをごく応急的に埋めた跡が見られるが、その直下付近の床版コンクリートが著しく損傷していた。

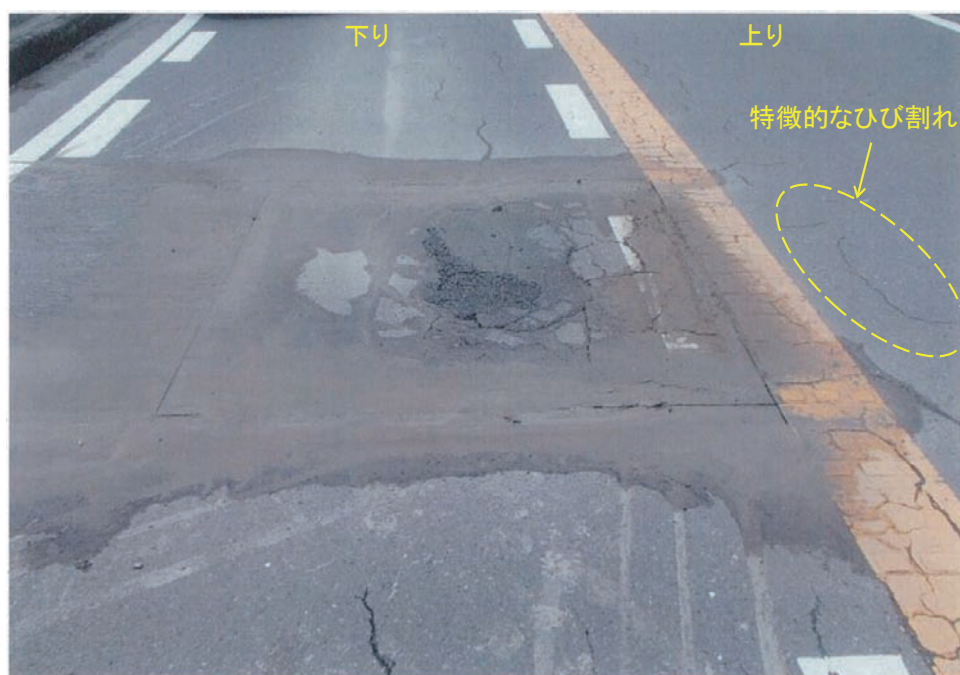
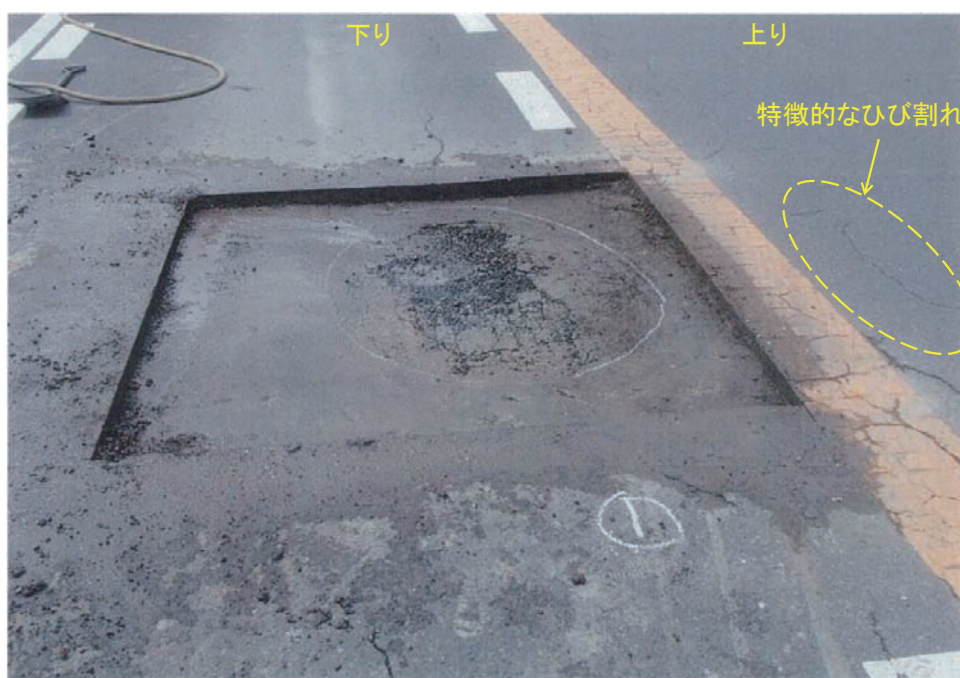
図-5.3.4 断面#9 付近における補修直前の路面, 床版上面の損傷状況

(a) 補修直前の路面, 2015 年 9 月

(b) 補修直前の床版上面, 2015 年 9 月

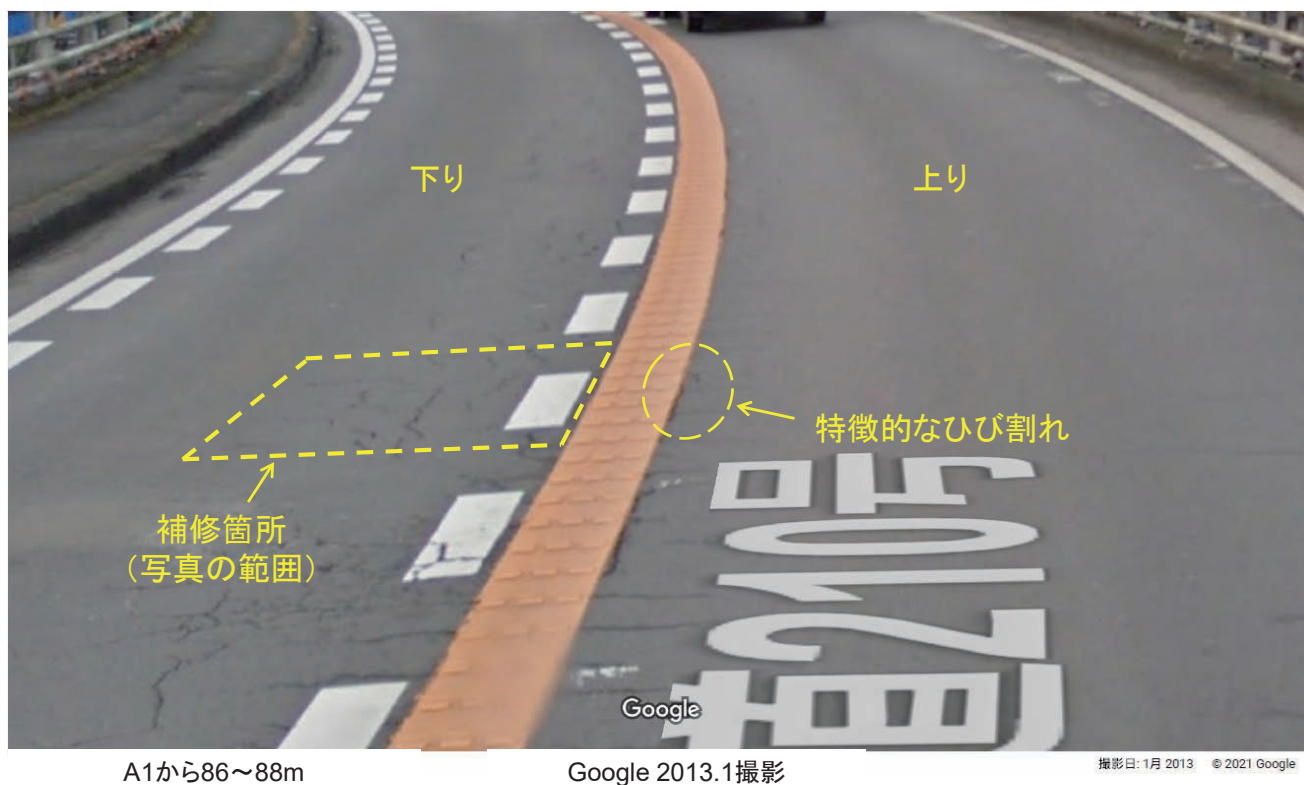
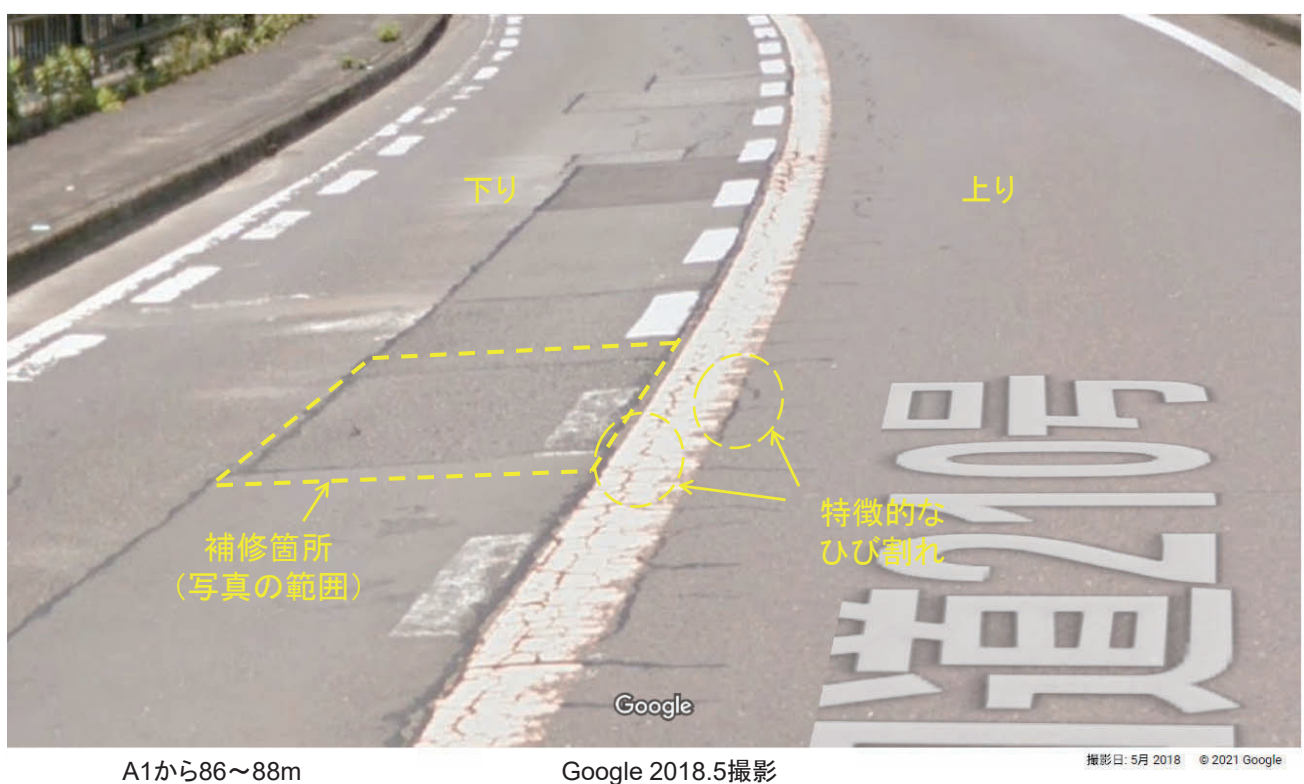
図-5.3.5 断面#8 付近の補修前後の路面状況

同様に、図-5.3.5 に、ストリートビューによる断面#8 付近の補修前、補修後の舗装路面の状況を示す。また、図-5.3.6 に、補修時の床版上面の損傷状況と、床版上面の損傷部位を取り除いて鉄筋の防食処理を施した状況を示す。断面#9 付近と同様に、床版コンクリートが著しく損傷していた。鉄筋は防食処理が施されているが、鉄筋のふしは概ね残っているようであり、著しい腐食は認められない。

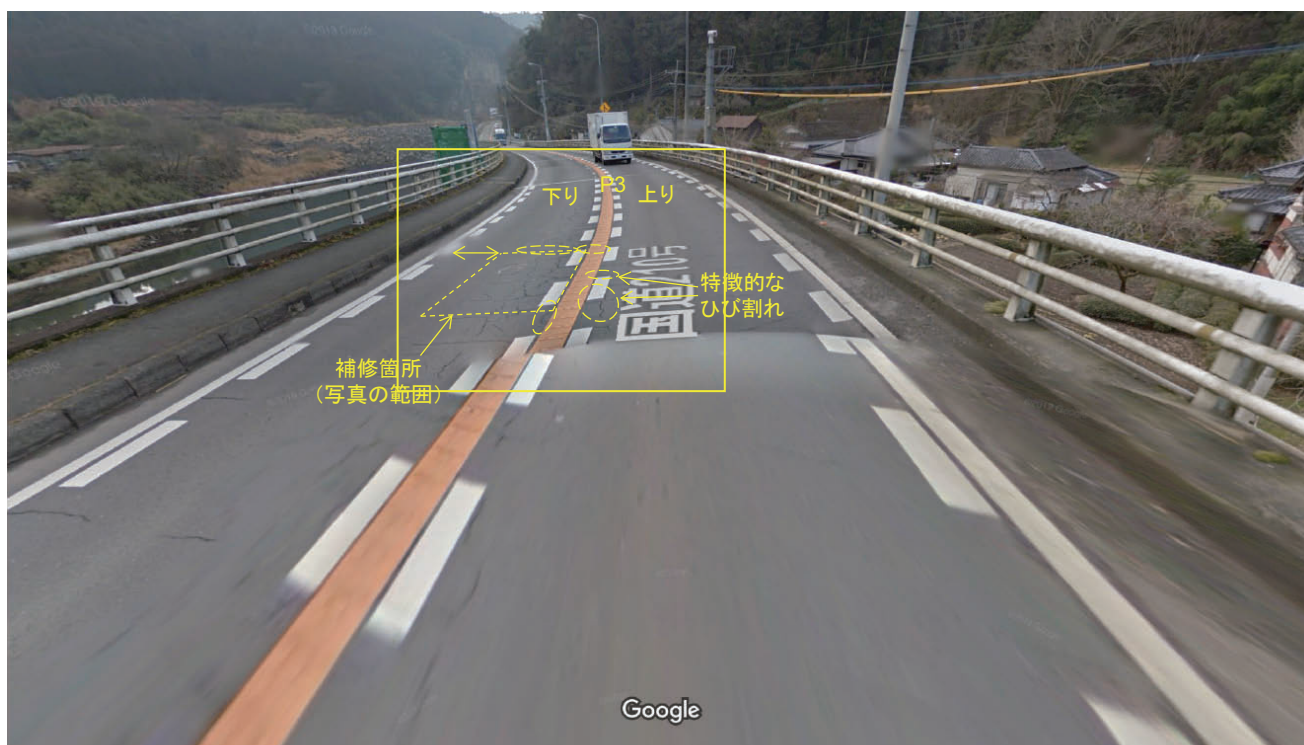
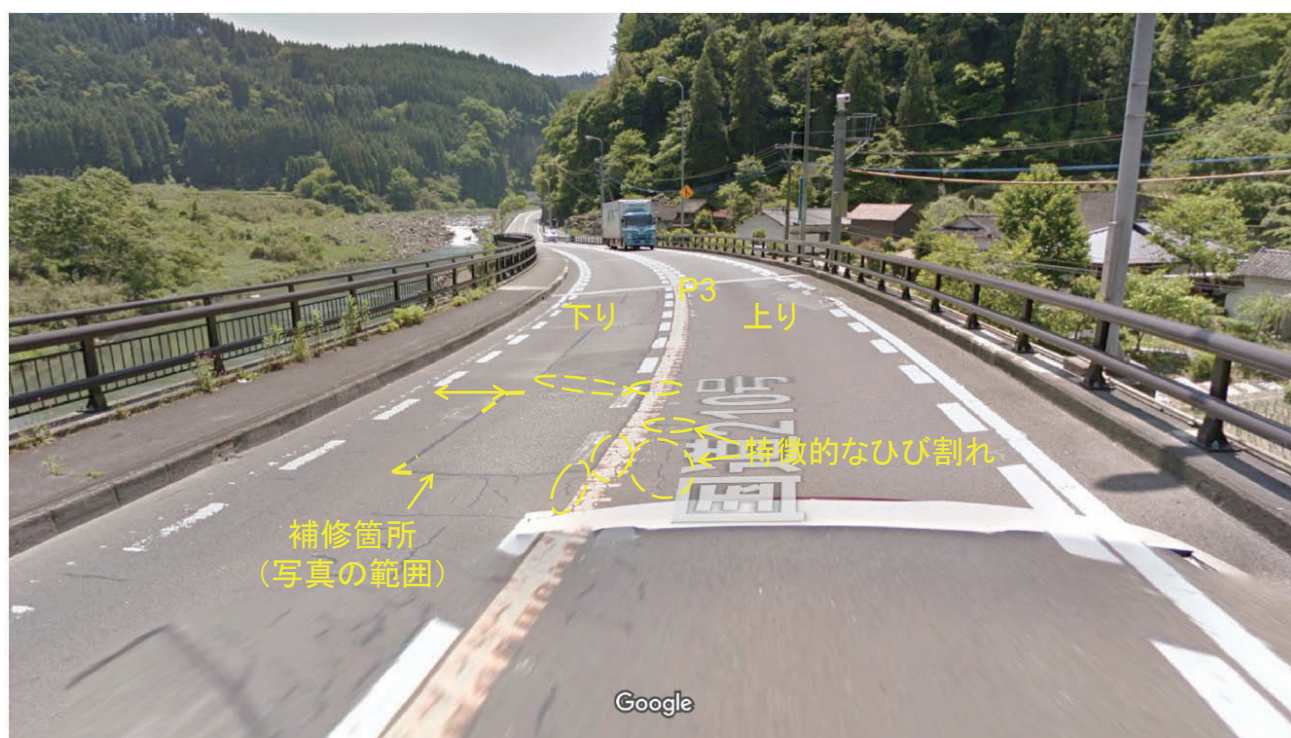
図-5.3.7 断面#10 付近の補修前後の路面状況

さらに、図-5.3.7 に、ストリートビューによる断面#10 付近の補修前、補修後の舗装路面の状況を示す。また、図-5.3.8 に、補修時の床版上面の損傷状況と、床版上面の損傷部位を取り除いた状況を示す。この部位でも床版コンクリートが損傷していた。鉄筋の腐食やさび汁はほとんど見られない。図-5.3.8 に緑矢印で示すとおり、鉄筋の端部が走行方向に概ね同じライン上に配置されていた。
