# AI を活用した道路橋メンテナンスの効率化 に関する共同研究報告書(II-2)

ーレーダを用いた床版上面の劣化調査，国道 210 号山ノ釣橋ー

令和 4 年 3 月

AI を活用した道路橋メンテナンスの効率化に関する共同研究  
点検 AI（床版の土砂化等）開発グループ

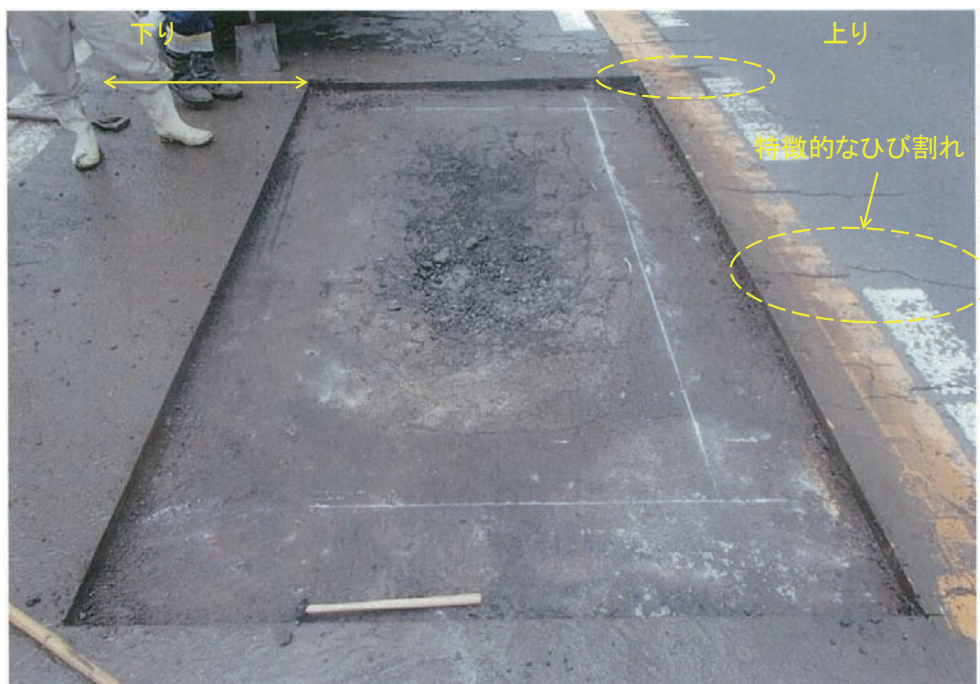
図-5.3.8 断面#10 付近における補修直前の路面，床版上面の損傷状況

さらに、図-5.3.7 に、ストリートビューによる断面#10 付近の補修前、補修後の舗装路面の状況を示す。また、図-5.3.8 に、補修時の床版上面の損傷状況と、床版上面の損傷部位を取り除いた状況を示す。この部位でも床版コンクリートが損傷していた。鉄筋の腐食やさび汁はほとんど見られない。図-5.3.8 に緑矢印で示すとおり、鉄筋の端部が走行方向に概ね同じライン上に配置されていた。

図-5.3.9 に、図-5.3.8 で見られた鉄筋端部の定着の影響について概念図を示す。上り側に車両が載って箱桁間に相対変位が生じる場合や、下り側に車両が載った場合に、図-5.3.8 に緑矢印で示した鉄筋は、この働きによって、床版コンクリートの上段鉄筋の端部でかぶりコンクリートを押し上げる力が作用し、何らかの要因によって生じる水平ひび割れの発生、伸展を助長する可能性があると考えられる。また、図-5.3.8 の後、床版上面が補修されたと考えられるが、その補修材を鉄筋端部で押し上げることによって、早期に母材と補修材の界面に隙間が生じる可能性が高くなると想定される。

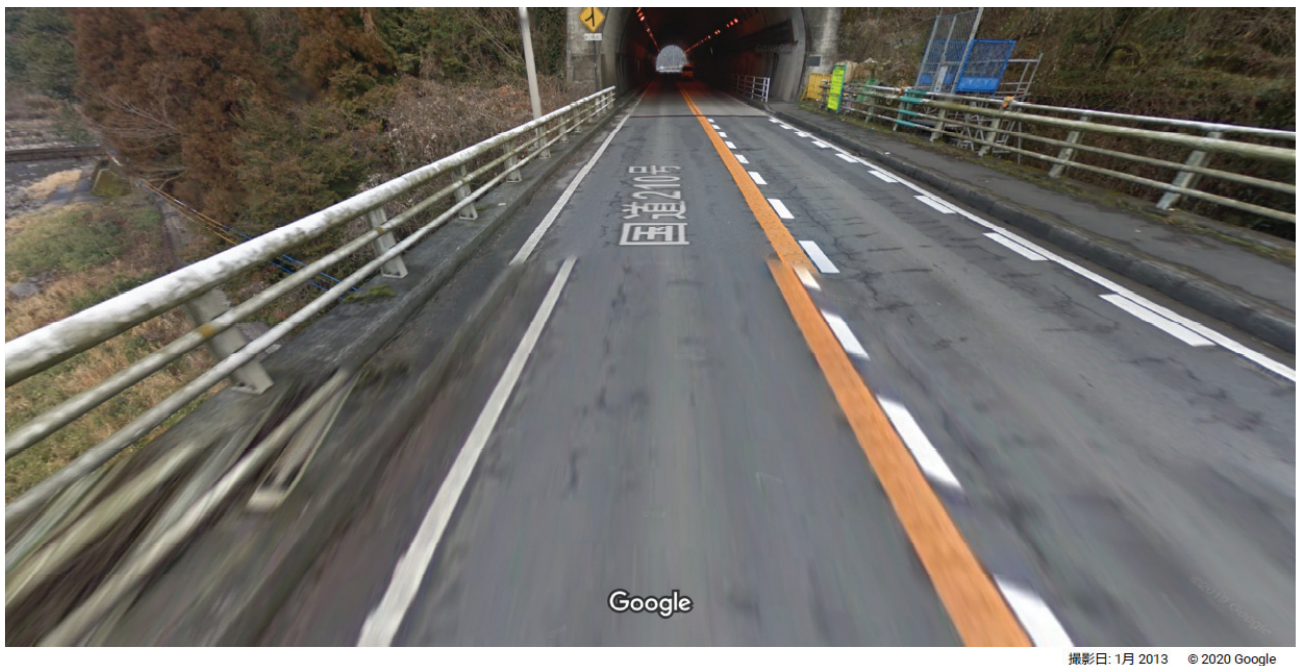
図-5.4.1 A1-P1 間、プレートガーダー区間の路面ひび割れ<sup>11)</sup>

A1-P1 間は、図-4.1.2（及び後掲図-5.4.1）に示すように、舗装路面に走行直角方向のひび割れが多く見られた。これらの舗装のひび割れ下の床版上面には、コンクリートの浮きと一部に図-4.1.1(d), (e)に示すようなひび割れが認められたが、舗装のひび割れと位置が一致するようなひび割れは見られなかった。ただし、同図(a), (c)に示した舗装のひび割れは、両車線にわたり幅員方向に概ね一直線に生じていて、その舗装のひび割れ直下の床版コンクリートにコンクリートの貫通ひび割れが見られた。

表-5.4.1 に、Y 橋の橋面舗装と床版で見られた損傷の特徴を整理して示す。これらのうち、橋面舗装のひび割れが多く見られた範囲(図-5.4.1～2)と、床版上面の浮きが認められた範囲が一致する傾向が見られた。舗装のひび割れ、床版上面の浮きともに、A1-P1 間では、ところどころではあるが全幅にわたって見られ(舗装のひび割れは床版の正曲げ区間に多い)、P1-P3 間では箱桁間の床版上で多く見られた。いずれの区間も、橋面舗装のひび割れと床版上面の浮きのどちらが先行して発生したかを検証できる明確な情報は得られていない。以下、A1-P1 間と P1-P3 間の環境条件、構造条件の違いと、表-5.4.1 に沿って Y 橋で見られた各損傷の確認状況について述べる。

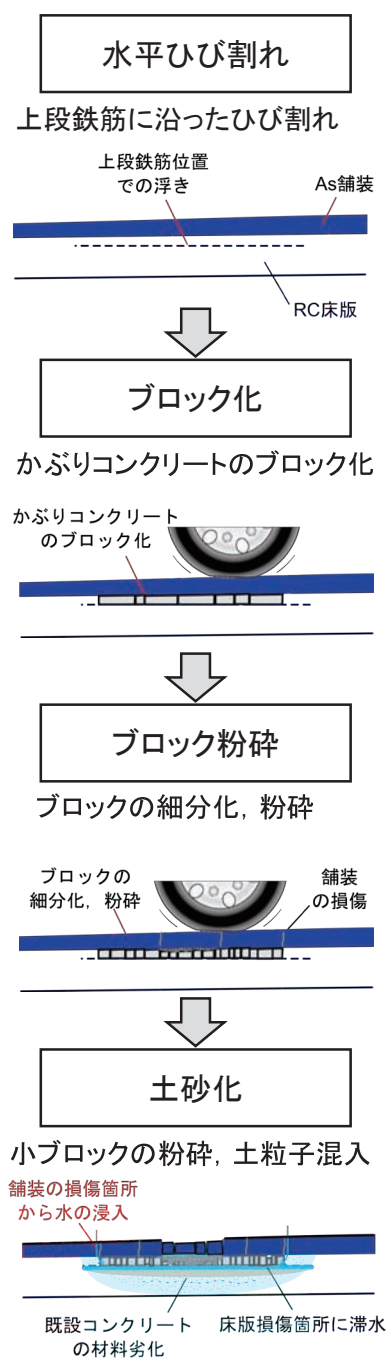
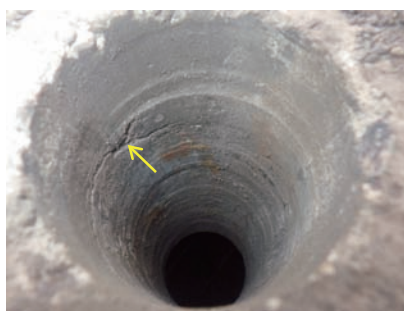
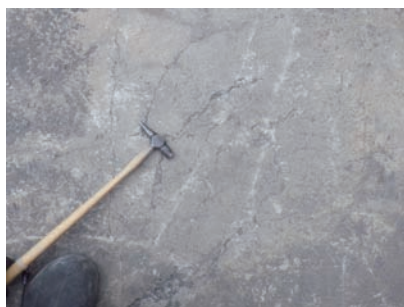
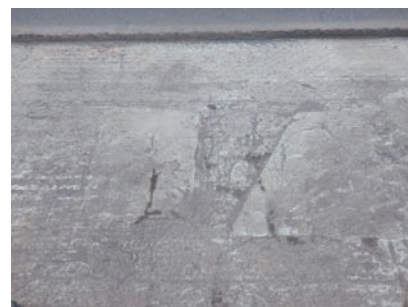
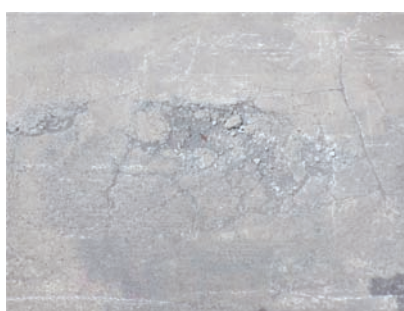
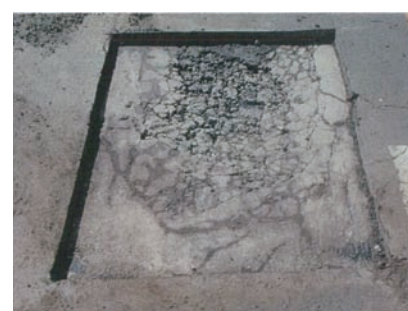
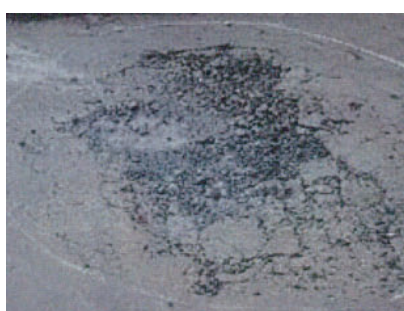
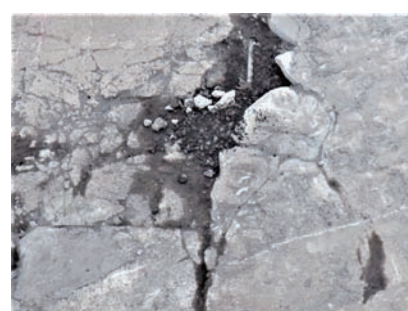
図-5.4.3 Y橋における床版コンクリートの土砂化の過程（想定）

図-5.4.3 に、Y 橋において想定される床版コンクリートの土砂化の過程を示す。Y 橋の土砂化事例は、いずれも、床版の上段鉄筋位置で浮きが認められた（すなわちコンクリートの水平ひび割れが発生していた）P1-P3 間の箱桁間床版上で見られた。Y 橋の場合、輪荷重の走行位置で浮きが生じていたことから、浮いたコンクリートの薄片が輪荷重の走行繰返しによりブロック化し、さらに土砂状に砕かれていった可能性が高いと考えられる。薄片のブロック化の時点で、舗装のひび割れの拡大も想定され、路面の水の浸入をより容易にしたと推察される。また、この状態では、ブロックから土砂状になるのに時間はさほど要さず、また路面水に交じって土粒子も路面から浸入したと推察される。

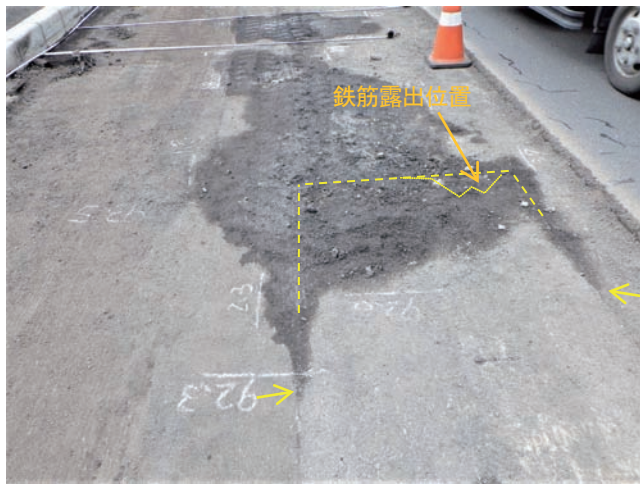
Y 橋の P1-P3 間では、床版上面コンクリートの部分補修が複数箇所で見られ、図-4.1.3, 4.1.8, 4.1.10, 4.1.11 に示したように、補修箇所の周囲でコンクリートの劣化が生じている箇所が見られた。これらのうち、図-4.1.8 の損傷が進んでいた事例について、舗装除去後の路面の状態を示した図-4.1.20(b)付近の拡大写真を図-5.5.1(a) に示す。また、同一箇所を撮影した図-4.1.8(c)の違う角度から撮影した写真を図-5.5.1(b)に示す。この箇所では、補修材にもひび割れが生じていた。図-4.1.8(d)に示したように、補修材の下にも土粒子が入っており、補修材を支持するはずの既設コンクリートが補修時よりも劣化していたと考えられる。その発端の理由として、補修材の下の既設コンクリートが外見では分かりにくい程度の劣化が生じていたか、図-5.5.2 に示すように、補修後に補修材と既設コンクリートの打継目に路面水が浸入して、補修材の下の既設コンクリートの劣化を促進したことが挙げられる。前者の場合には、その後、後者の理由による劣化も伴って、加速的に劣化が進行すると考えられる。この箇所（A1 から 94m 付近）では、補修材にも既にひび割れが生じて損傷していたが、他の箇所では補修材の損傷が見られない事例もあった。補修材の損傷は、補修材の下の既設コンクリートが劣化して補修材の支持状態が悪化したことによって生じ得ると考えられる。RC 床版の上面付近のコンクリートを部分的に打ち換える場合、a)劣化した部分を除去すること、b)補修材の打継目から水が浸入しないようにすることが重要である。図-5.5.2 では、打継目からの水の浸入の要因を例示した。Y 橋のみならず、床版上面コンクリートの部分補修がうまくいかない事例が多く見られることから想定されたとおり、現時点では、上記の a), b)ともに、現場において確実に実施することが容易でない状況にあると考えられる。これらのことから、文献<sup>10)</sup>では、床版上面コンクリートの部分打換えを避けて、全厚打換えを推奨している。床版上面コンクリートの部分打換えについては、上記 a), b)を確実に実施するためのさまざまな視点からの改善が必要である。

(a) 2019年4月11日10時に撮影

図-5.5.1 床版上面コンクリートの補修材と母材の間の滞水例

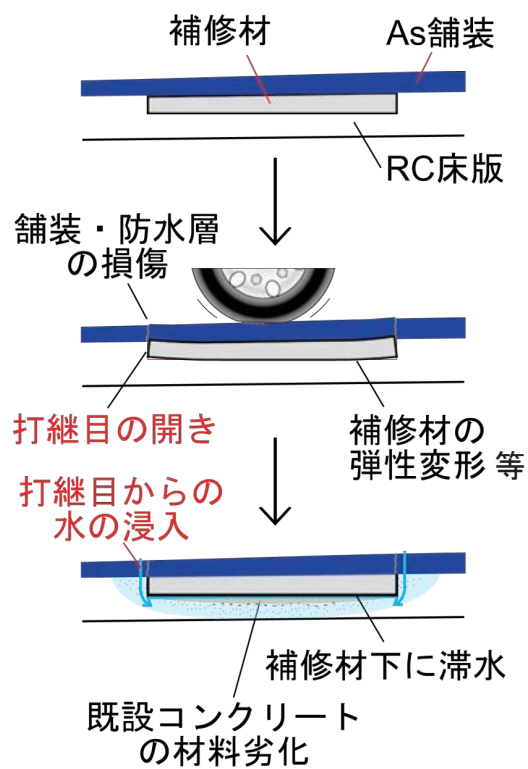
材料—施工時の補修材の収縮,  
防水後の母材の収縮  
施工—はつり時の微細ひび割れ,  
下地処理の不足  
設計—補修材の弾性変形

図-5.5.2 床版上面の部分補修部下面への水の浸入 (概念図)

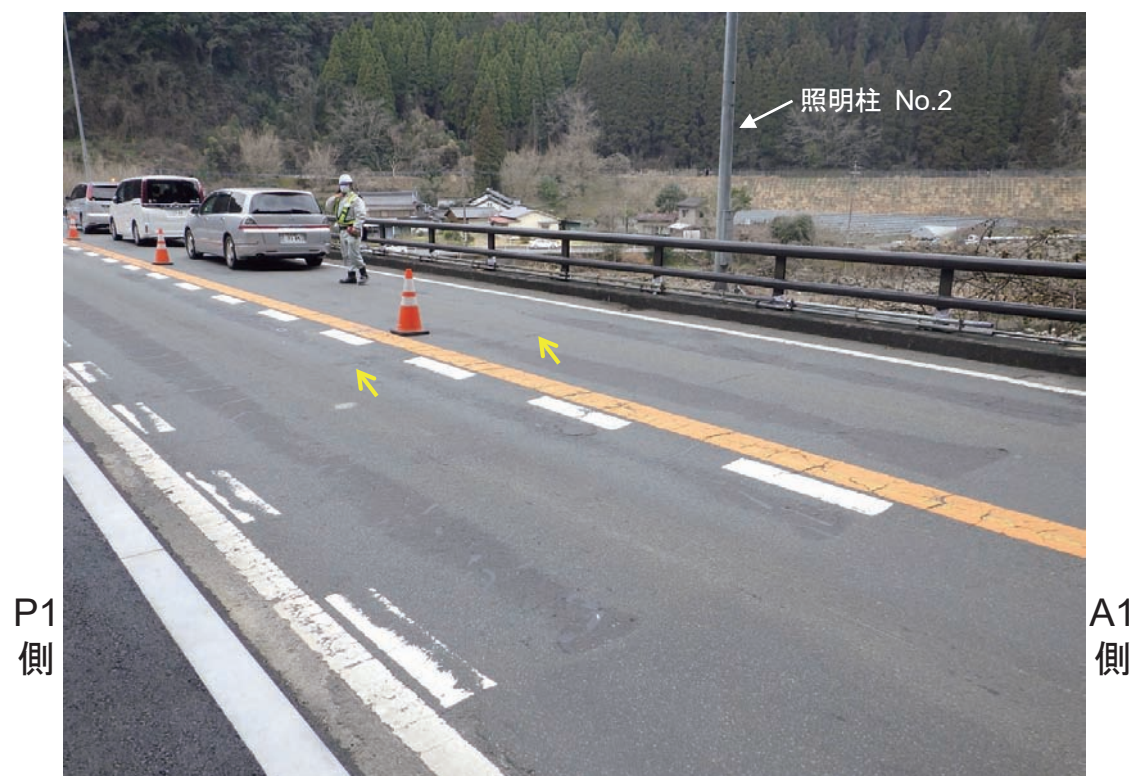
図-A1.1 に、A1 から 8m の断面で、舗装路面及び床版上面に見られた橋軸直角方向のひび割れを示す。センターライン付近では、湿気がなお残っている箇所が見られ、舗装下に長期に滞水していた可能性があると考えられる。また、図-A1.2 に同じ位置における床版下面のひび割れと水分計による含水状態を示す。下面には、格子状のひび割れが見られ、上面にひび割れが見られた付近直下の下面では、水分がやや多くなっている箇所が認められた。路面の滞水があると考えられる箇所の直下は水分がより多い傾向が見られた。

(a) 補修前

図-A1.1 A1-P1間の舗装及び床版の貫通ひび割れ状況

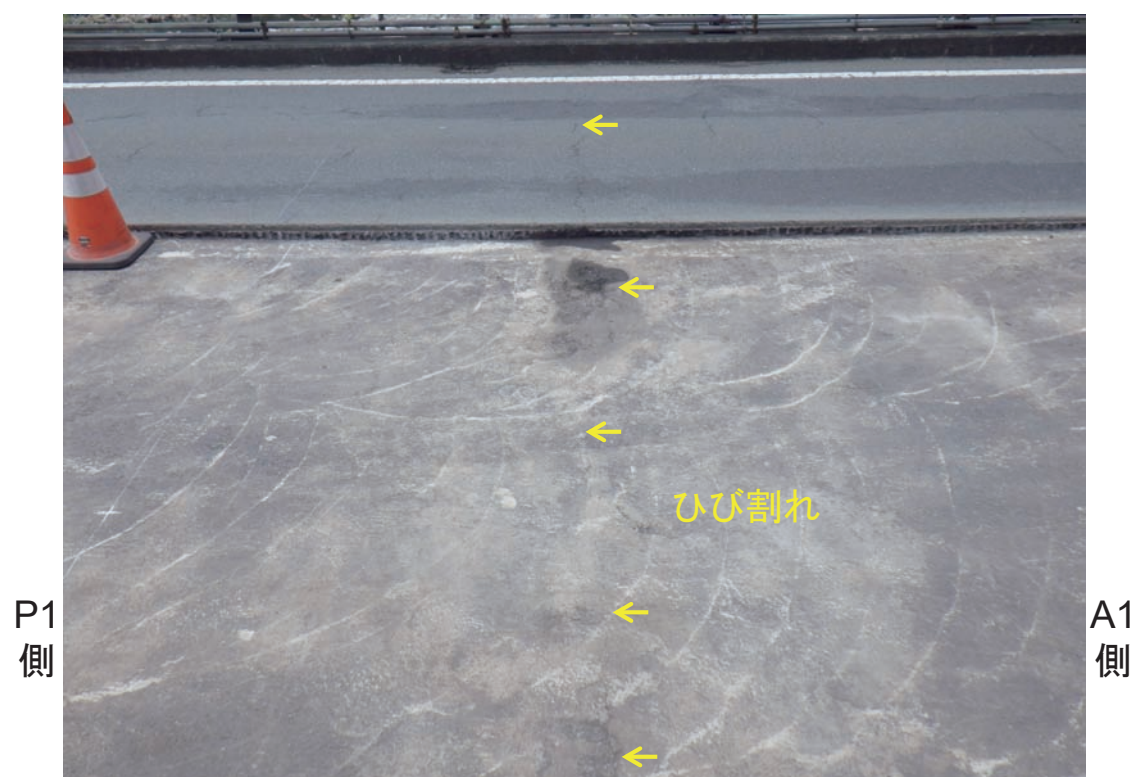
(b) 補修時

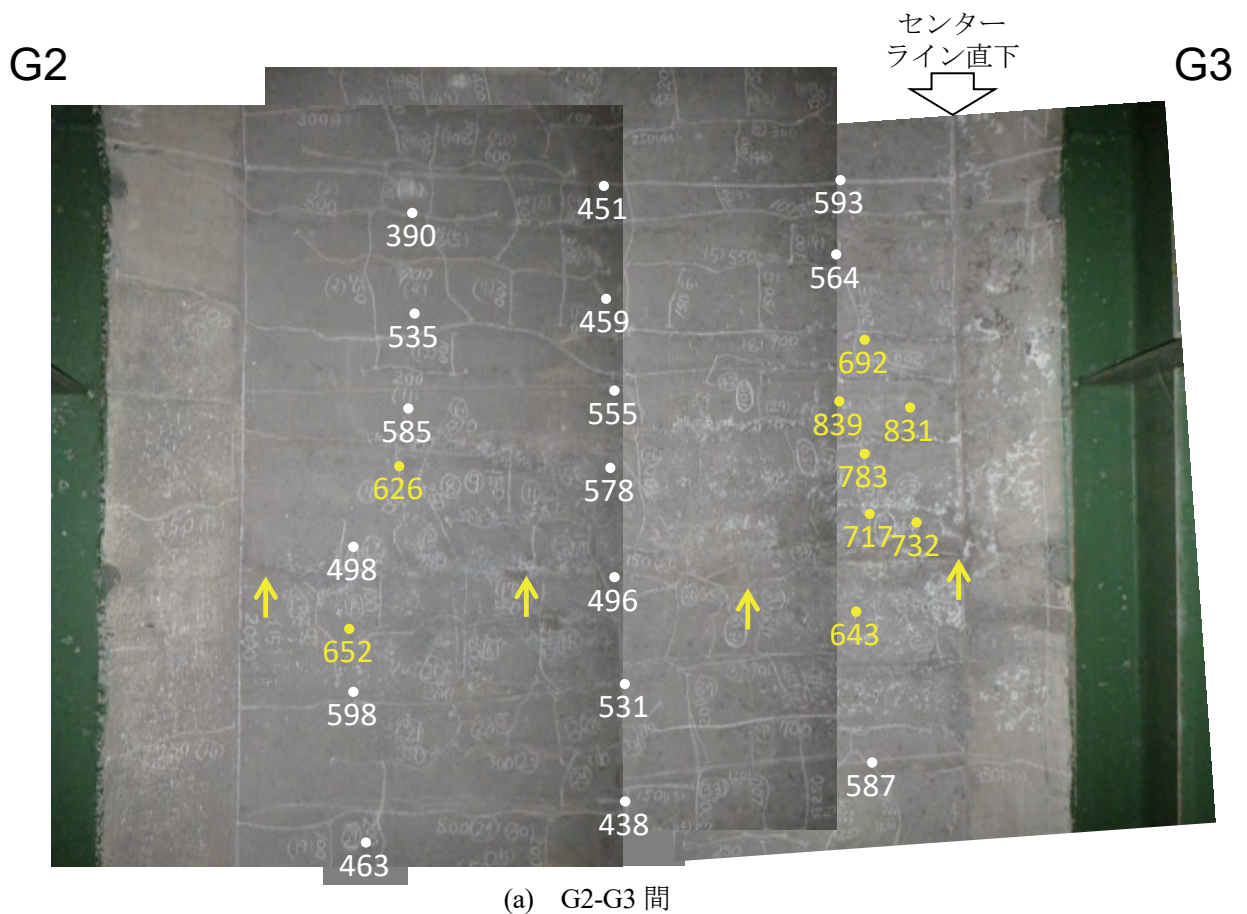
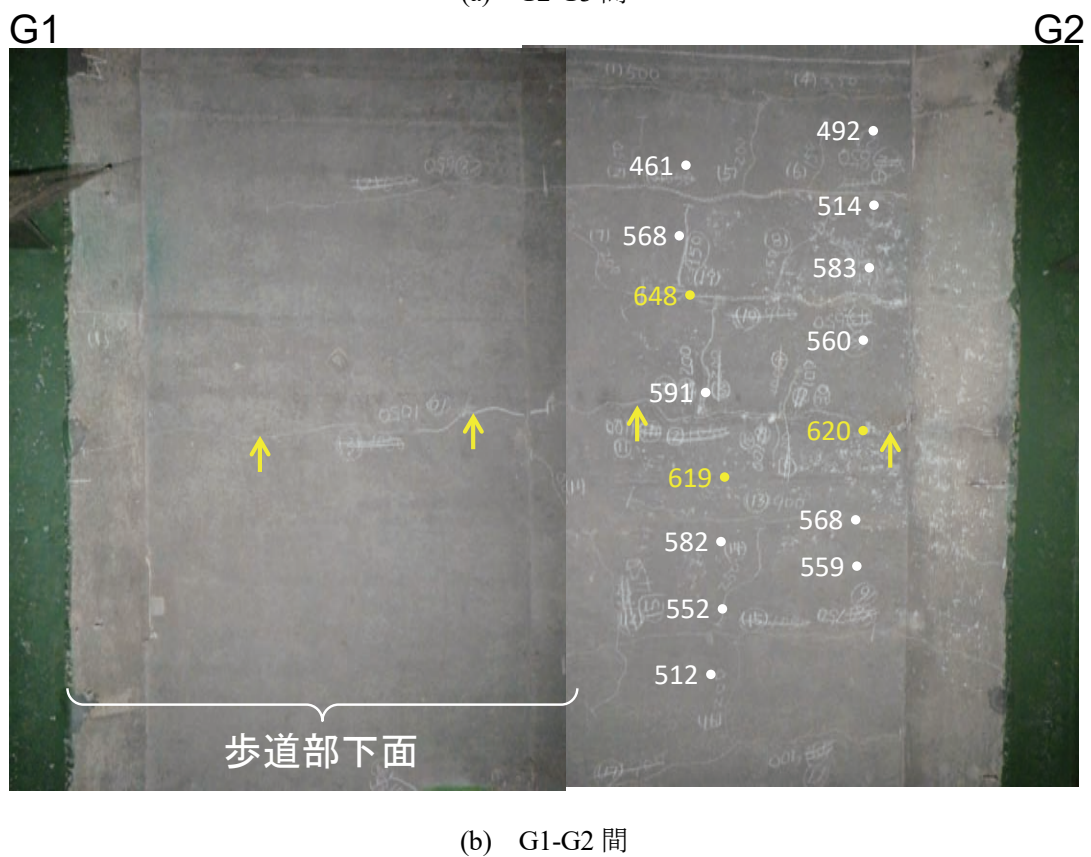
注) 黄色矢印は貫通ひび割れ箇所，図中の数値は水分計の D 値を示す。

図-A1.2 A1-P1 間の貫通ひび割れ付近における床版下面の外観と含水状態（見上げた状態）

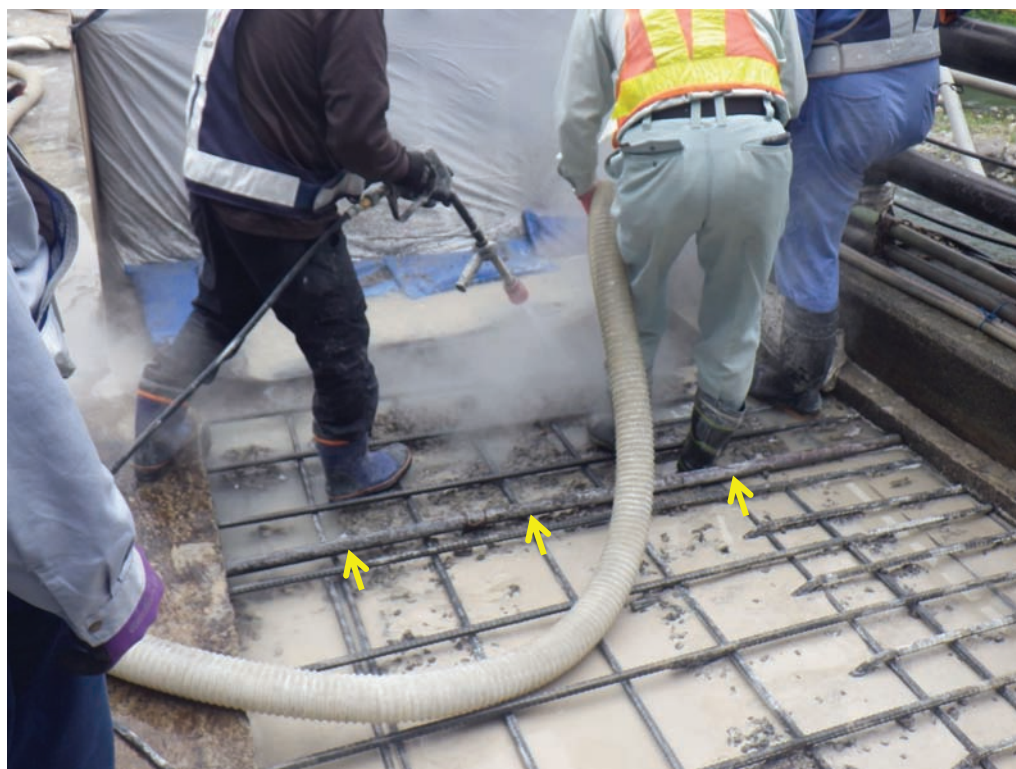
図-A1.3 に、2014 年詳細調査時における A1-P1 間の床版下面のひび割れ図を示す。この時点で、A1-P1 間では、A1 から 8m の付近に限って、遊離石灰が橋軸直角方向に連続して見られていた。照明用の電線管がその位置に埋設されていたことから、これによって初期の乾燥収縮によるコンクリートのひび割れが床版のこの位置に誘発された可能性があると考えられる。図-A1.4 に示すとおり、補修のためのコンクリート除去時に、この箇所に、床版の主鉄筋より太めの金属製の管が床版の上面のかぶり内に配置されていたことが分かった。設計図面で確認したところ、その位置に確かに配線することとなっており、その直近の照明柱に向かって直径 39mm の電線管が歩道、車道を横切って配置される計画となっていた。ただし、図面には埋設のイメージ図が描かれているが、埋設の深さは明示されていない。建設時の工程上、床版の配筋の後に電線管が設置されたために、かぶり内に電線管が配置されたものと考えられる。

図-A1.4 A1-P1 間の RC 床版の貫通ひび割れ箇所に埋設されていた照明用電線管

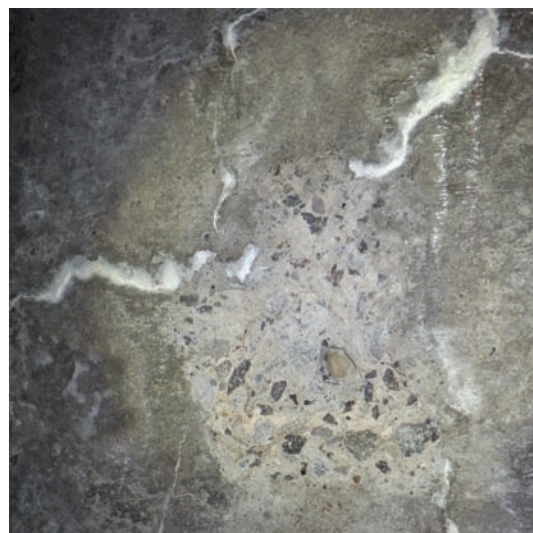
図-A2.1 に、2019 年 6 月の調査時に見られた床版下面のポップアウトの事例を示す。作業足場にコンクリートの破片が落ちていたことから（たたきによるものか、自然落下かは不明）、その上方の床版下面を確認したところ、ポップアウトの跡があることが分かった。また、ポップアウトした範囲の中心付近に、セメント系と思われる異物が見られた。この物質が核となり、何らかの理由により膨張して、コンクリートを押し出したと考えられる。同じ床版パネル内で複数箇所見られ、同図(c)では複数の異物が見られた。

床版コンクリートの材齢が 45 年であることから、異物が突然、急に膨張することは考えにくい。床版上面からの水の供給により、床版コンクリート中の飽水度が高くなり、それによって異物が膨張して、ポップアウトを引き起こしたと推察される。

(a) 床版下面のポップアウトの例（右は黄色破線枠の範囲を拡大）

図-A2.1 P1-P2 間の床版下面に見られたポップアウト

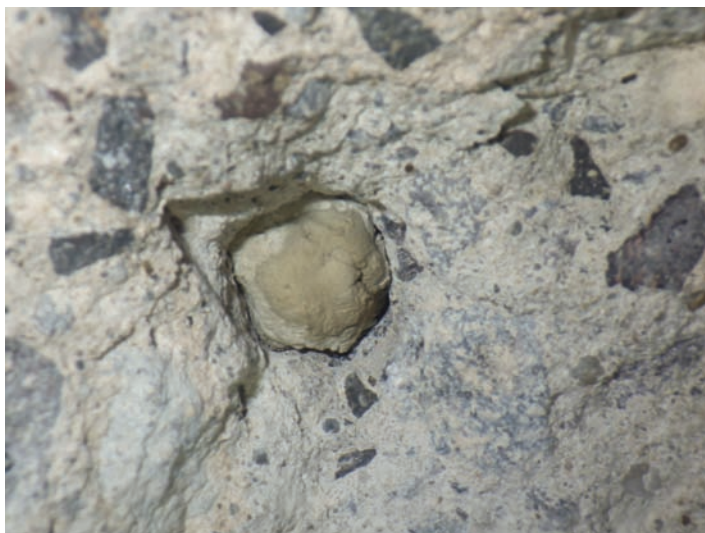
(b) 写真(a)のポップアウトの核となった異物

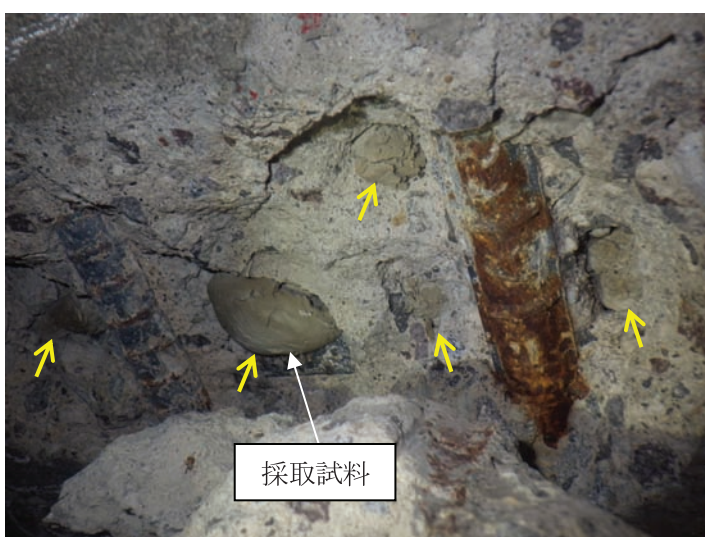
(c) 他の部位での複数の異物によるポップアウト

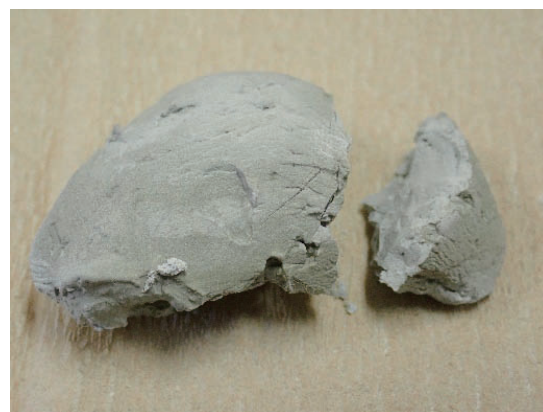
この異物の一部を採取して（図-A2.1(c)及び図-A2.2）、X 線回折により成分分析を行った。表-A2.1 及び図-A2.3 に分析結果を示す。主としてセメント生成物の類と考えられるが、何らかのスラグの成分も含まれていた。コンクリート作製時に、いわゆる「戻りコン」の類が混入した可能性がある。どの成分が膨張に寄与したかは特定できていない。

図-A2.2 採取試料  
(分割して右側を分析に使用)
