適正な橋面排水処理による橋梁の長寿命化に関する研究

担当チーム：寒地構造チーム

STUDY ON LIFE EXTENSION OF HIGHWAY BRIDGE RC SLABS BY APPROPRIATE WATER DRAINAGE

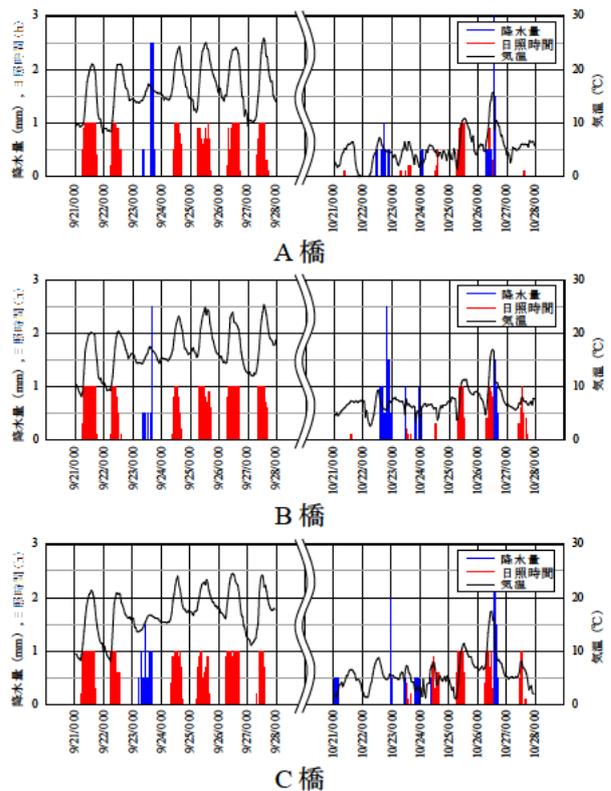
図-1 アメダスによる気象データ

図-1 に、測定日近日における橋梁架橋地点の最寄りアメダスによる 1 時間降水量、日照時間、気温のデータを示す。1 日目の測定では、測定 4 日前に

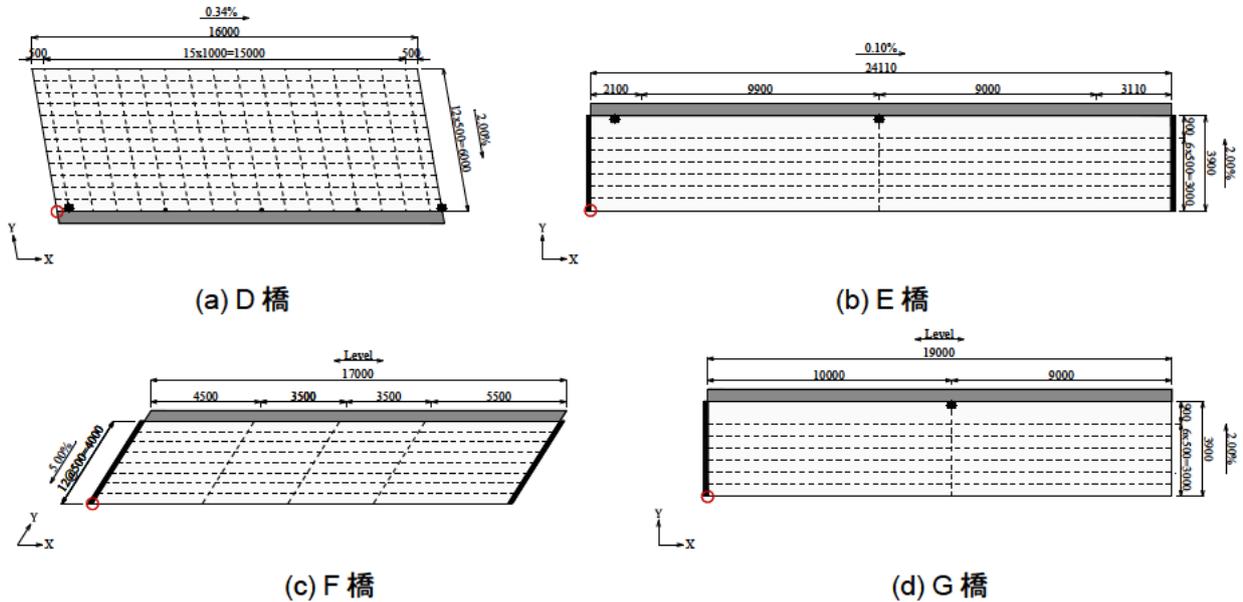
図-3 測定範囲の模式図

図-3 に、各橋梁における測定範囲を模式的に示す。図中の矢印は横断および縦断勾配を表し、矢印の向きは標高が下がる排水方向を指す。また、図中の原点およびXY軸は、測定結果を整理する際の原点座標および座標軸を表す。

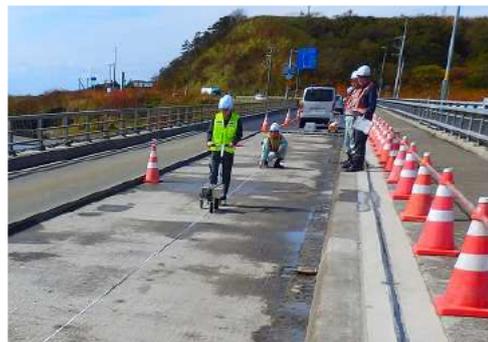
写真-1 床版面形状の測定状況

床版面形状の測定には、牽引式路面性状測定装置 (MRP-3000) を使用した。本装置では、レーザ光により装置と測定面との相対高さを、内蔵されたジャイロセンサにより装置の傾きを測定することで、絶対高さでの標高測定を可能にしている。写真-1 には測定状況の写真を示す。

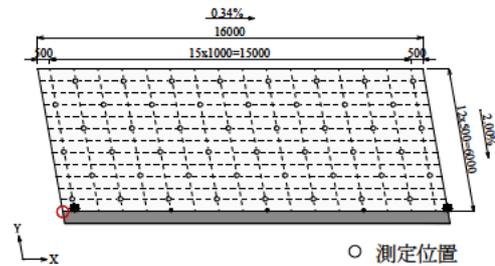
図-6 水分量の測定位置

散水試験は、D 橋を対象として、前述の床版面形状の測定範囲全面に散水した後に、床版面の水分量の経時変化を測定した。水分量の測定には高周波容量式水分計 (HI-520) を使用し、**図-6** に示す測定位置において実施した。試験開始日時は平成 29 年 8 月 30 日 12:00 であり、その時の天候は曇り、気温は 22.4° C、湿度は 77%であった。

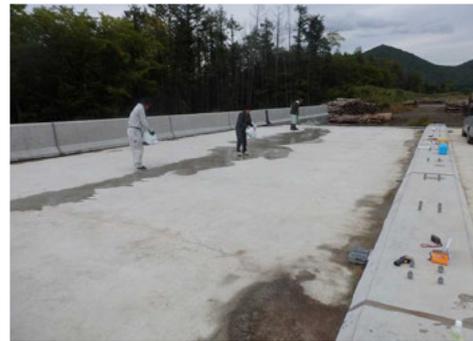
写真-2 散水試験の状況

写真-2 に散水試験の状況を、**表-6** に試験手順を示す。試験では、まず床版面が乾燥した状態において 1 回目の水分量測定を行い、水分量の初期値を取得した。その後、試験範囲全面に対して 1 回目の散水 (0.44L/m²) を実施し、それから 1 時間が経過した時点で 2 回目の水分量測定を実施した。1 回目の散水から 2 時間 30 分が経過した 14:30 には試験範囲全面に対して 2 回目の散水 (0.33L/mm²) を実施し、その後、15:00 および 15:45 に 3 回目および 4 回
