ゴム支承の耐久性に係る品質確保のための評価手法に関する研究

担当チーム：橋梁構造研究 G

研究担当者：大住道生、横山朋弘、江口康平

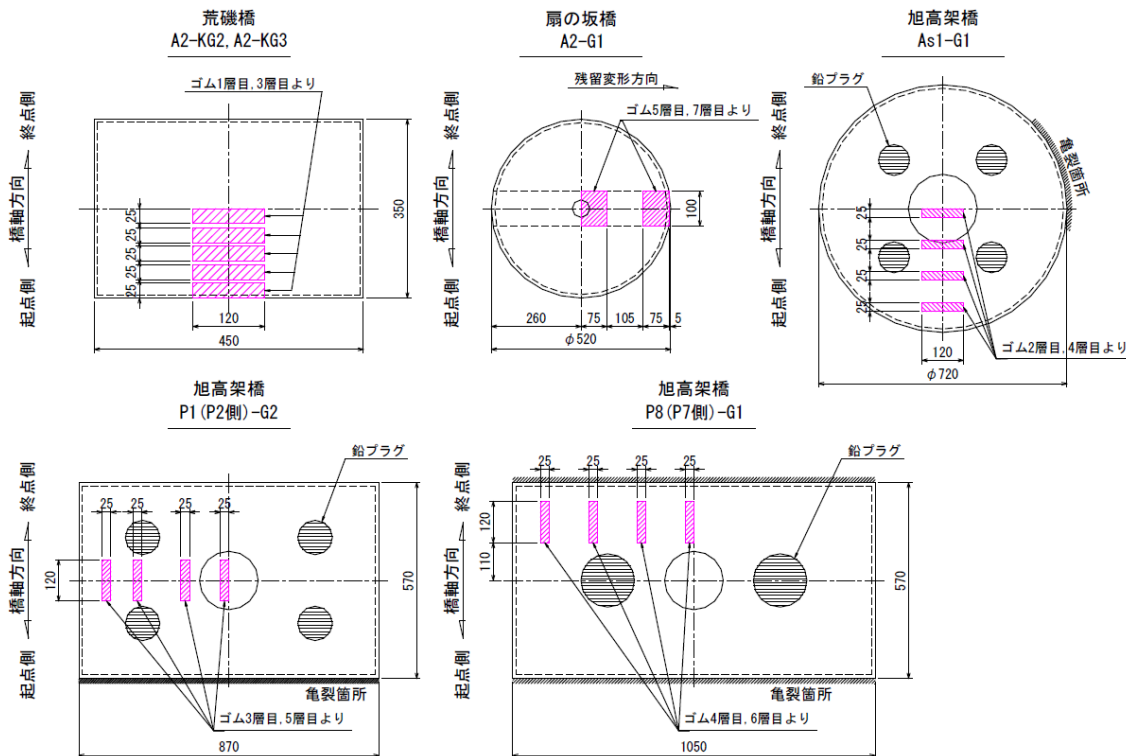
図-2.10 剥離強さ試験用供試体の採取位置

は不明である。回収した支承は、JIS K 6256に基づき、図-2.10に示す範囲から試験片を取り出し、90°剥離試験を行った。

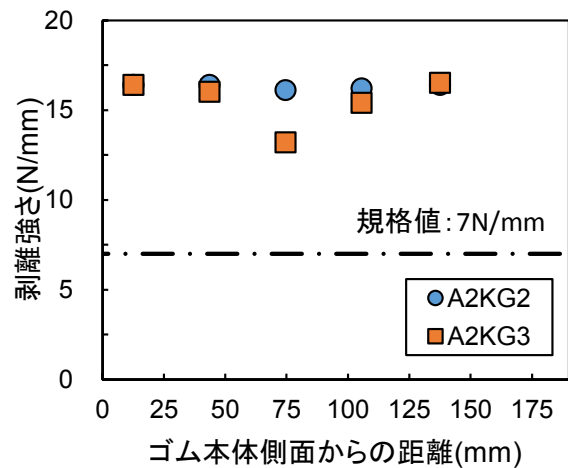
図-2.11 剥離強さ (荒磯橋)

試験結果を橋梁ごとに取り纏め図-2.11、2.12、2.13にそれぞれ示す。図中の横軸はゴム支承本体側面から試験片を採取した中心位置までの距離、縦軸には剥離強さを示したものである。剥離強さは1箇所当たり2層分から切り出した試験片2つの平均で表している。剥離強さは全ての試験片において、H30 支承便覧で求められる値(7N/mm)以上が確保されていることを確認した。扇の坂橋については、製品検査記録表の実験値が入手できたため参考として記載している。これは製品と同一の製作工程で製作された試験片を用いて行った材料試験であり、経年による材料劣化の指標となるため比較を行った。検査時の結果と比較すると、供用後の支承は表面近くの剥離強さは低下しているが、規格値である 7N/mm は上回っていた。供用開始から最も供用年数長い荒磯橋の結果を見ても、いずれの採取位置でも規格値を満足していることから、外部から劣化因子の浸透が無い場合は、接着層は長期にわたって所定の性能を保持することができると考えられる。また、剥離強さ試験終了時の破断形態についても、全ての試験片でゴム部での破断となっており、接着剤やその界面での破断は確認されなかった。

- (1) 長期間塩害環境で供用された支承でも、外部から劣化因子の浸透が無い場合は、接着層は所定の性能を保持できることを確認した。
- (2) 地震動により残留変位や亀裂が生じた場合でも、接着層の剥離強さは確保されていることを確認した。

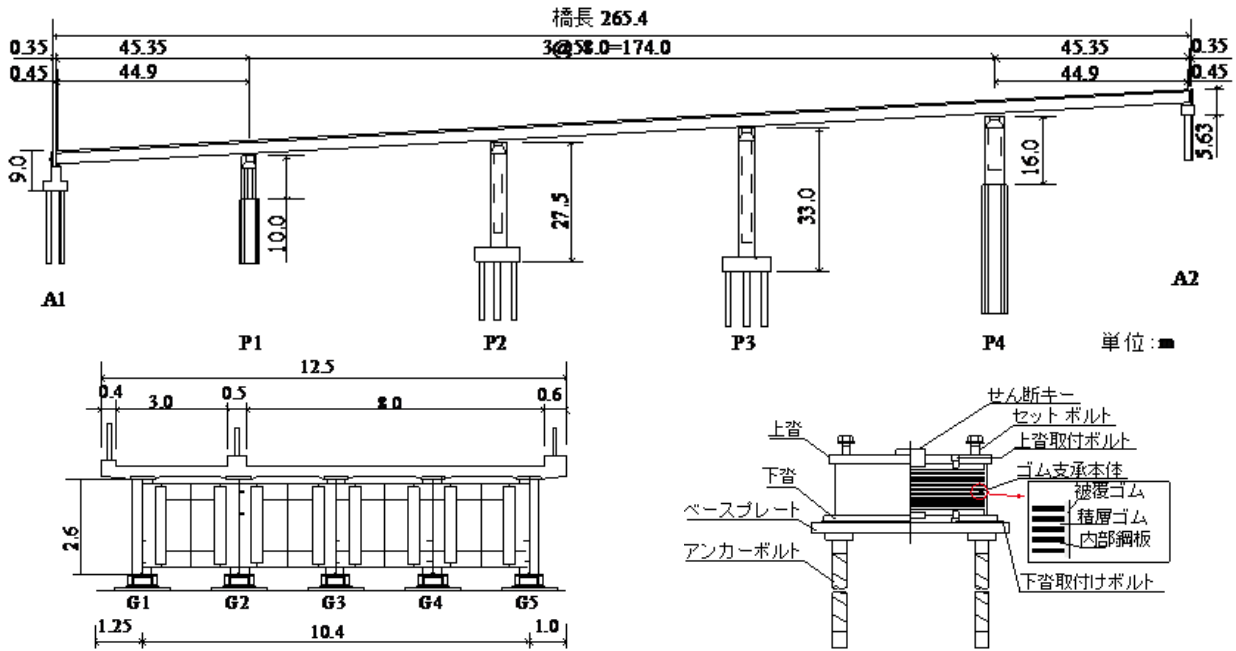
図-3.1 大切畑大橋の一般図及び支承の概要図

本稿では地震により損傷したP1橋脚に設置されていた支承を対象として、損傷状態及び推定される挙動を検討する。P1橋脚は、図-3.2に示すように、主桁がA2方向に550mm~700mm程度、G1方向に800mm程度移動していた。また、支承は全て損傷し、主桁は支承から落下していた。

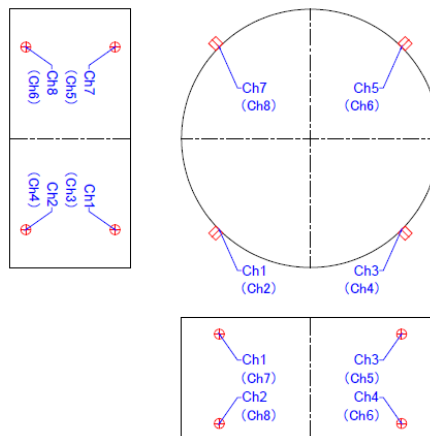
図-3.7 AE センサー設置位置概略図

置し、鉛直載荷による亀裂が開閉する際や、亀裂が伸展する際に発生する弾性波を捉えることで損傷箇所の特定を試みた。載荷条件は死荷重相当(約 520kN)を載荷した状態で、活荷重相当(約 370kN)の 10、20、50%に相当する鉛直荷重を 1 サイクル 25 秒として動的に 10 サイクル繰返し載荷した。各載荷条件の載荷荷重を表-3.6 に示す。本検討では載荷ステップごとに弾性波が発生した回数をカウントし、カウント数が多い箇所を損傷発生箇所と推定することとした。AE センサーの設置位置の概略を図-3.7 に示す。

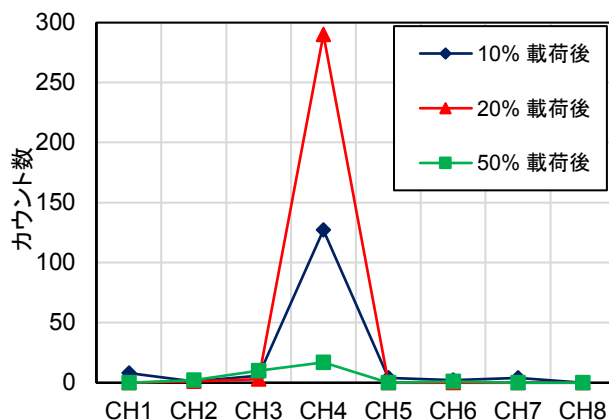
図-3.8 载荷試験時の AE カウント数

載荷試験時の各 CH における弾性波カウント数を図-3.8 に示す。結果を見ると、CH4 に設置した受信子で多数の弾性波が計測されたほか、CH1、CH3、CH7 でも弾性波の発生を検知しており、これらの付近に損傷が有る可能性が示唆された。但し、載荷する活荷重の大きさには明確な関係は見られなかった。また、この傾向は P2G1 支承でも同様であった。
