トンネル漏水の水理地質点検手法に関する研究

担当チーム：防災地質チーム

A STUDY ON HYDROGEOLOGICAL INSPECTION METHOD OF LEAKAGES BEHIND THE TUNNEL WALL

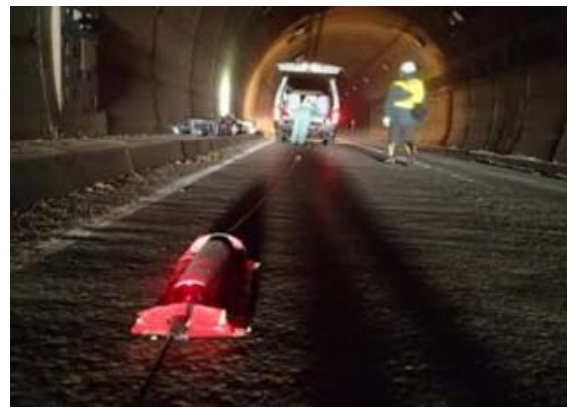
写真-1 トンネル坑内での電気探査の実施状況

キャパシタ電極カップル型比抵抗探査として牽引式電気探査装置 OhmMapper を使用し、トンネル全線で電気探査を行った(写真-1)。本探査は乗用車やオペレータ自身が送受信機とダイポールケーブルを牽引して舗装面から非破壊で比抵抗を測定でき、2 極法やダイポールダイポール法による電気探査の結果とも整合するものである。

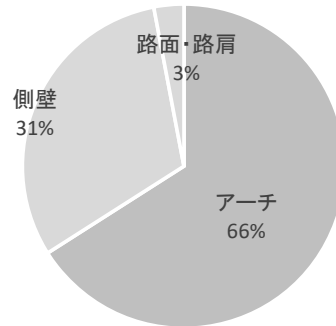
図-1 トンネルの漏水の発生部位と発生割合

図-1、図-2にトンネルの漏水の発生部位と発生割合、トンネルの縦断に10分割した各区分における614の漏水の発生数を示す。

トンネルの漏水は、その66%がアーチ部、31%が側壁部で発生していた。

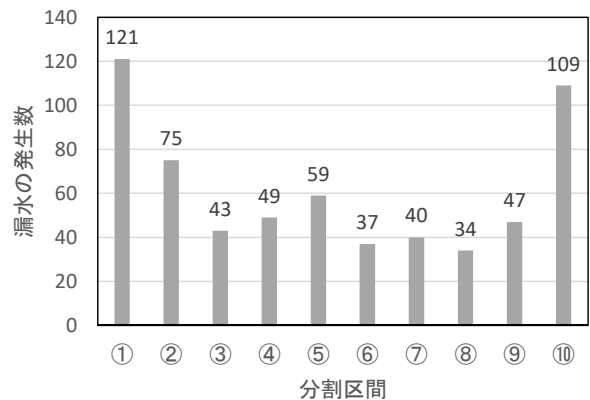
図-2 縦断方向に10分割した各区分の漏水の発生数

トンネルの縦断方向別にみた漏水の発生区分は①と⑩の坑口部で230あり、全体の37%を占めた。

以上から、主に坑口付近やアーチ部で漏水の発生が多いという特徴があり、冬期間ではトンネル坑口周辺部の路面凍結による通行への影響、また、漏水の点検時に優先的に着目すべき場所であることが分かった。

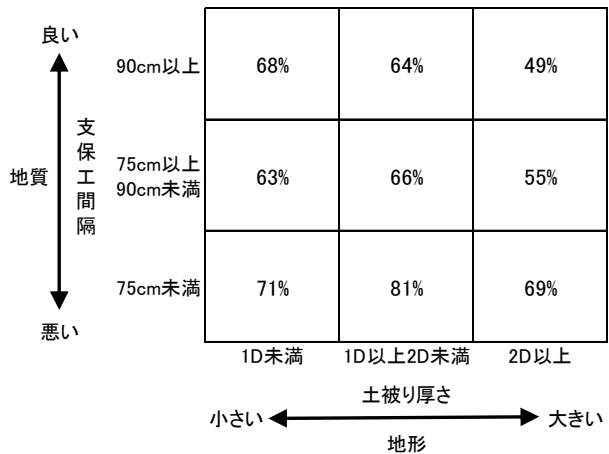
図-3 土被り厚さと支保工間隔別の漏水の発生割合

図-3に矢板で建設されたトンネルの土被り厚さと支保工間隔別の漏水の発生割合を示す。まず、土被り厚さが1D未満の場合、各支保工間隔での漏水の発生割合は63~71%、2D以上の場合は49~69%となり、前者で漏水の発生がやや多い傾向である。土被り厚さが1D未満で支保工間隔が75cm未満の場合、漏水の発生割合は71%である。この条件は地山の浅部であり、トンネル坑口周辺部等での掘削による緩み大きい³⁾。

そのため、透水性が大きく、地表水がトンネルへ浸透しやすくなった場所と考えられる。土被り厚さが2D以上で支保工間隔が90cm以上の場合、漏水の発生割合は49%である。この条件は比較的地山の深部であり、支保工間隔が大きく地質も良好と想定される。ただし、トンネル周辺に地層境界や断層等に伴う地下水が存在すると³⁾、漏水としてトンネル内に現れていることが原因と考えられる。また、近傍での河川の存在や沢の

横断面であれば、地山の地下水が漏水としてトンネル内に現れる⁴⁾ことも原因と考えられる。また、支保工間隔が75cm未満の場合、各土被り厚さでの漏水の発生割合は69～81%、90cm以上の場合は49～68%となり、前者で漏水の発生がやや多い傾向である。

以上から、土被り厚さと支保工間隔の関係にトンネルの地形地質情報を加味することで漏水させやすい地質を判断する目安になると考えられる。

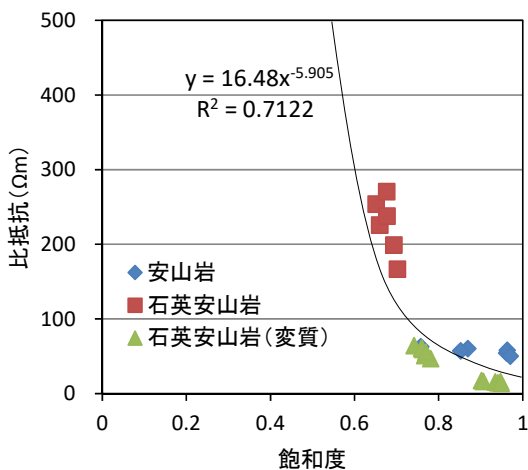
図-6 岩種別のコアの飽和度と比抵抗

図-6に24試料のコアにおける岩種別の飽和度と比抵抗値の測定結果を示す。岩種は安山岩、石英安山岩、及び変質した安山岩である。飽和度が高いと比抵抗値が低い傾向にある。また、石英安山岩でも変質したものは比抵抗値が低かった。

次に、測点 300～370m、及び 460～530m の区間では、施工時に湧水は確認されていないが、過年度に覆工での漏水が確認されたほか、漏水防止板も設置されている。両区間の比抵抗は、相対的に高い値の近傍に低い値が存在する境界部に対応した。前節で述べたとおり、変質や風化の進行した軟質な岩石の存在する区間では地下水が少なく、亀裂が多く硬質な岩石の存在する区間で地下水が多い状態である (図-4)。前者では比抵抗が低く、後者では比抵抗が高いことに対応していることは、岩種別のコアの飽和度と比抵抗の関係 (図-6) からも説明できる。すなわち、軟質で比抵抗の低い岩石が存在すると、その周辺では地下水の流動が妨げられ、選択的に流動しやすい経路を地下水が流れ、その経路にトンネルが存在すると坑内に漏水として現れると考えられる。ただし、施工時には湧水が確認されなかったことから、地下水の状態は経時的に変化してい

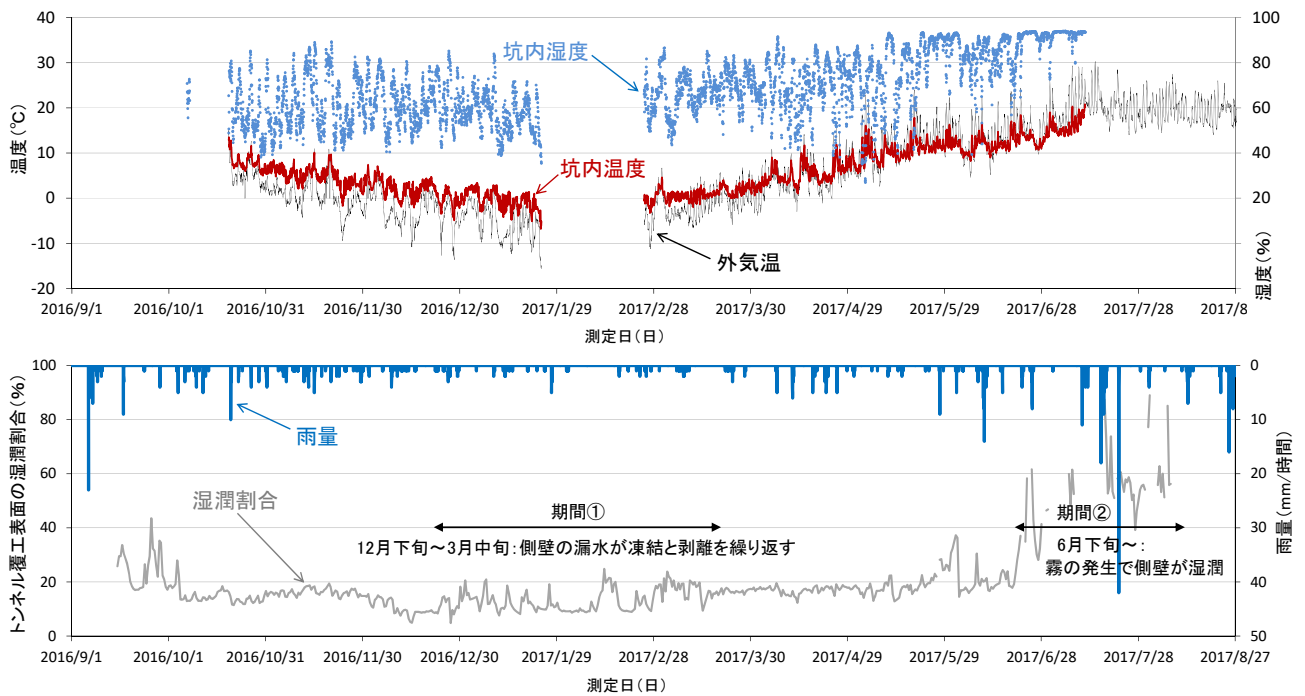
図-8 トンネル坑内の温度、湿度、外気温（上）、観察箇所のトンネル覆工表面の湿潤割合と雨量（下）

図-8 の下段及び写真-4 の a) ～f) に、トンネル覆工表面の湿潤割合と雨量、トンネル坑内の観察箇所における漏水の変化状況を示す。トンネル覆工表面の湿潤割合は、10 月上旬から 5 月下旬まで概ね 20%以下であった。また、湿潤割合は、11 月中旬に高い値を示したが、12 月中旬に低い値となるような長期的な変化を繰り返していた。

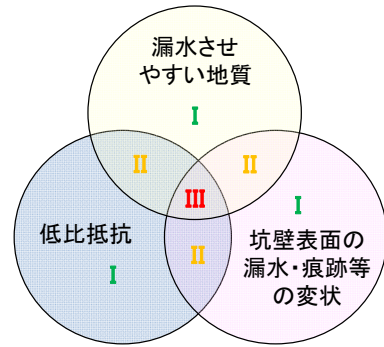
図-9 トンネルの漏水の発生に関わる要素

トンネル覆工表面の漏水や痕跡等の変状の有無、漏水させやすい地質の存在及び低い比抵抗が分布する現地の状態を要素として区分した（図-9）。これらの三要素は、点検や調査計測時点において、背面地山の有する漏水の発生ポテンシャルを推定するための要素として選定した。

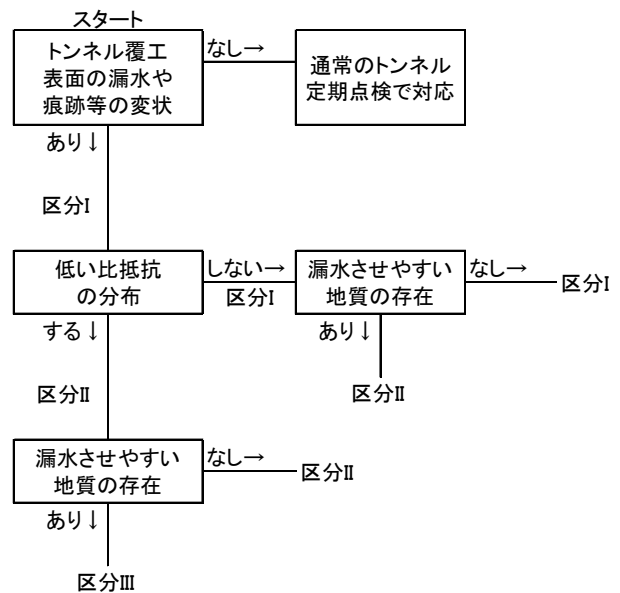
図-10 トンネルの漏水変状の評価区分のフロー図

表-3 に漏水変状の評価区分を示す。評価区分は I～III の 3 つの区分とした。図-9 に示すように、三要素の組み合わせから、漏水の状態とその状態に基づく対応が必要となる区間として示した。なお、区分 I は各要素が複合していない状態であり、漏水は少ないが重点的に点検する区間とした。次に、区分 II は 2 つの要素が組み合わせられる状態であり、漏水させやすく重点的に監視する区間とした。さらに、区分 III は 3 つの要素が全て組み合わせられる状態であり、漏水が著しく対策の検討が必要な区間とした。ただし、個々のトンネルで
