# 積雪寒冷地の既設補強土壁の健全度評価手法の確立に関する研究

担当チーム：寒地地盤チーム

本研究では凍上による壁面パネル破壊発生メカニズムを解明し、非破壊試験による健全度評価手法の確立するために、高さ 6m の実大テールアルメを構築して 4 シーズンに渡る計測から壁パネル脱落の要因を定量的に把握した。また、北海道オホーツク管内の複数の既設補強土壁を対象に表面波探査を実施し、得られた表面波速度  $V_s$  と壁面パネルの傾斜角  $\theta$  の関係性から既設補強土壁の健全度評価指標を提案した。さらに、補強土壁の品質管理の一助となる「補強土壁チェックシート」を作成し、補強土壁の業務や工事の品質管理に資する枠組を構築した。  
キーワード：既設補強土壁、凍上、非破壊試験、健全度評価

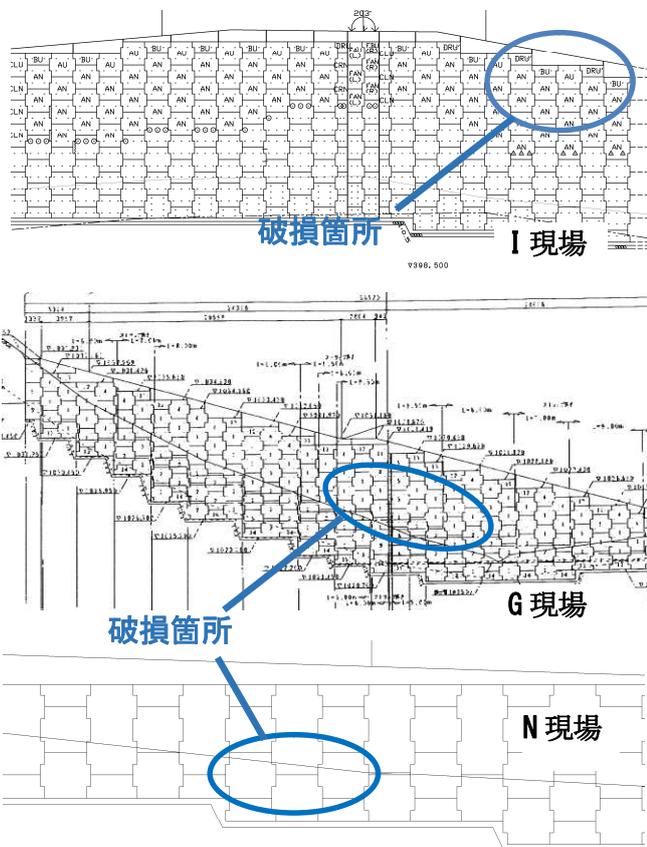
図-2 テールアルメの正面展開図

**図-1** は文献調査により凍上現象で被災したと考えられる東北地方、甲信越地方、東海地方の 3 現場である。各現場の規模、施工（変状）年度、各設計の諸元を**表-1**、壁面パネルの破損箇所を**図-2**に記載している。設計定数は補強土（テールアルメ）工法設計・施工マニュアル<sup>1)</sup>（以降、マニュアル）に従って決定されており、ストリップの引抜け、ストリップ破断やボルトのせん断強度、テールアルメを含む盛土全体のすべり破壊に対して所定の安全率は満足している。

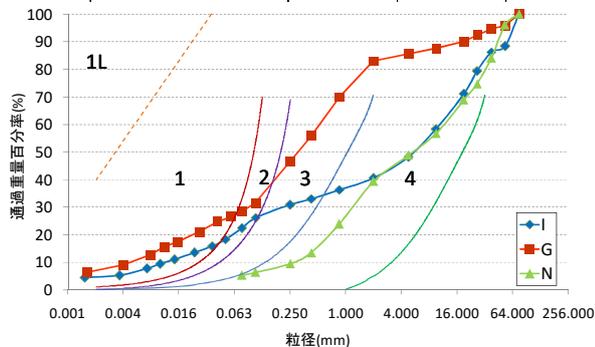
図-4 各現場の土の粒度と凍上性区分

壁面パネルに変状が生じた後、G 現場と N 現場では凍上試験が実施されており、G 現場は道路公団法で凍上率 14.2%、凍結様式は微細霜降状凍結であった。道路公団法では微細霜降状凍結が確認された場合、凍上率に関係なく不合格材料と判断される。N 現場では JGS 凍上試験の結果、凍上性判定は中位と判断された。I 現場は凍上試験を行っていないため、粒度による凍上性判定<sup>6)</sup>を実施し、G 現場と N 現場の粒度分布も併

記した (図-4)。領域 1 は凍上性が高いと区分されるが、I 現場は約 20%がこの範囲内にあった。凍上性材料と判断された G 現場の領域 1 が約 30%であることを踏まえると、I 現場も少なからず凍上性を有する粒度の盛土材が混入していたと考えられる。

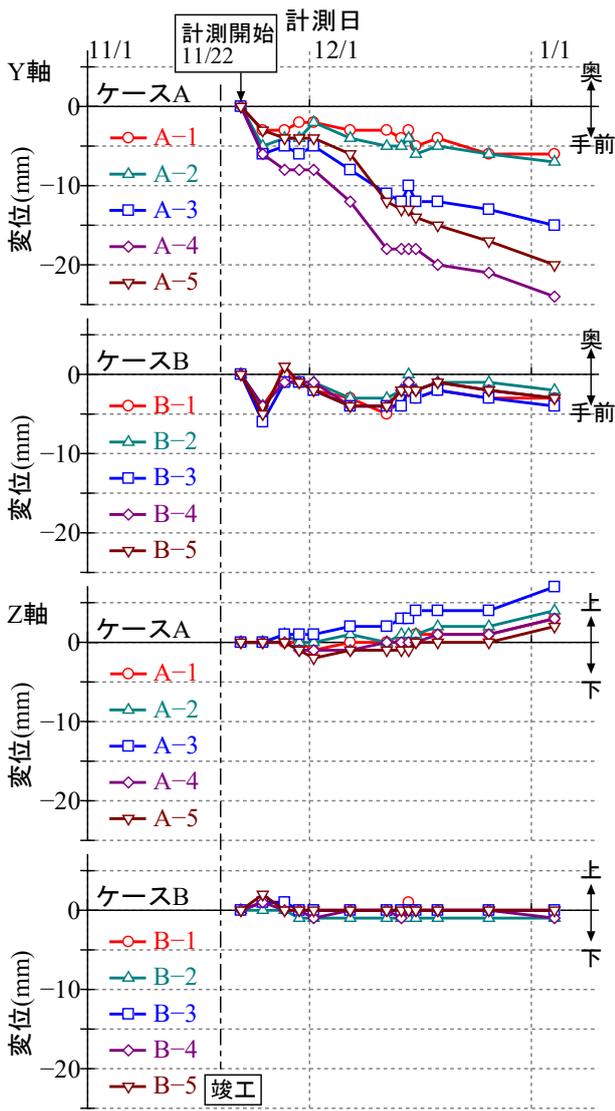
図-9 壁面変位の比較

図-9 は TS 測量の結果を比較したものである。凍上性を有する盛土材を用いたケース A では、盛土材の凍上によって壁面パネルが上方かつ手前に変位しているが、凍上性の低い盛土材を用いたケース B ではほとんど変位していないことが分かる。なお、天端での水準測量結果においても 2017 年 1 月 4 日現在でケース A では約 2cm の凍上変位が確認されているが、ケース B ではほぼ 0cm である。

ケース A については壁の変位（補強材の引抜け）が容易であったためだと考えられ（図-9 参照）、変位が拘束されていればケース B に比べて格段に大きな荷重が計測された可能性が高い。

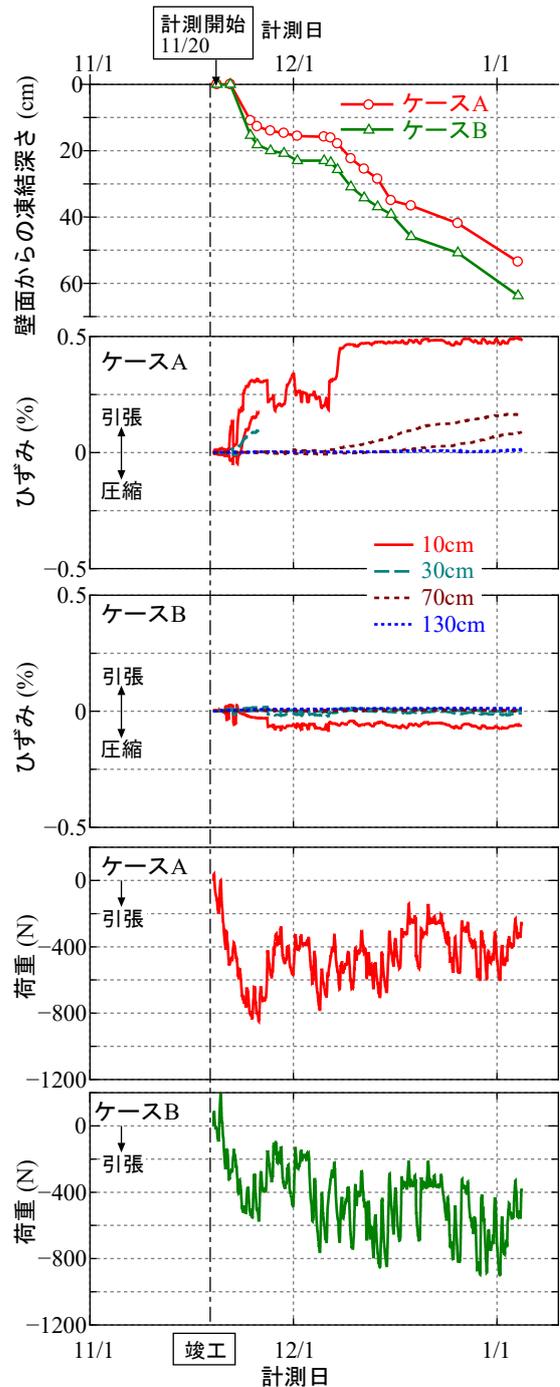
図-10 計測結果の比較（2016年1月まで）

図-10 は 3 段目に水平に設置された凍結深度計の計測値、3 段目の補強材に貼り付けられたひずみゲージの計測値、補強材と連結した荷重計の計測値をケースごとに比較したものである。ひずみゲージは薄い金属シートに貼り付けているため、現時点で幾つかのゲージが計測不能になっている。

ケース A をみると、凍結深は計測点に近づくにつれて引張側のひずみが計測されているが、ケース B では

いずれのひずみゲージも反応がない。ところが、コネクティブと補強材の接続部近傍ではそこを凍結線が通過する過程でひずみが急増し、それ以降、完全に凍土内に入ったと考えられる時期からは、その時点から引張りひずみが作用し続けていることが分かる。

このことから、盛土材が高い凍上性を有している場合には、凍結線がコネクティブの接続部や補強材そのものに作用した際に、局所的なひずみが生じたことが明らかになったと考えられ、盛土材に高い凍上性を有していることが写真-1に見られたような破断が生じるための一つの条件である可能性が伺える。

次に、補強材と連結された荷重計で計測された引張力については、いずれのケースにおいても凍結深が確認された直後から急増しており、その際の荷重はケース A の方が大きい。一方、ケース B は、温度変化に伴う増減があるものの、徐々に引張力が増加し、現時点ではケース B の方が大きいことが伺える。現時点までの最大荷重を壁面パネルの断面積で除して得られる圧力は 10kN/m<sup>2</sup>程度と比較的小さなものであるが、特に

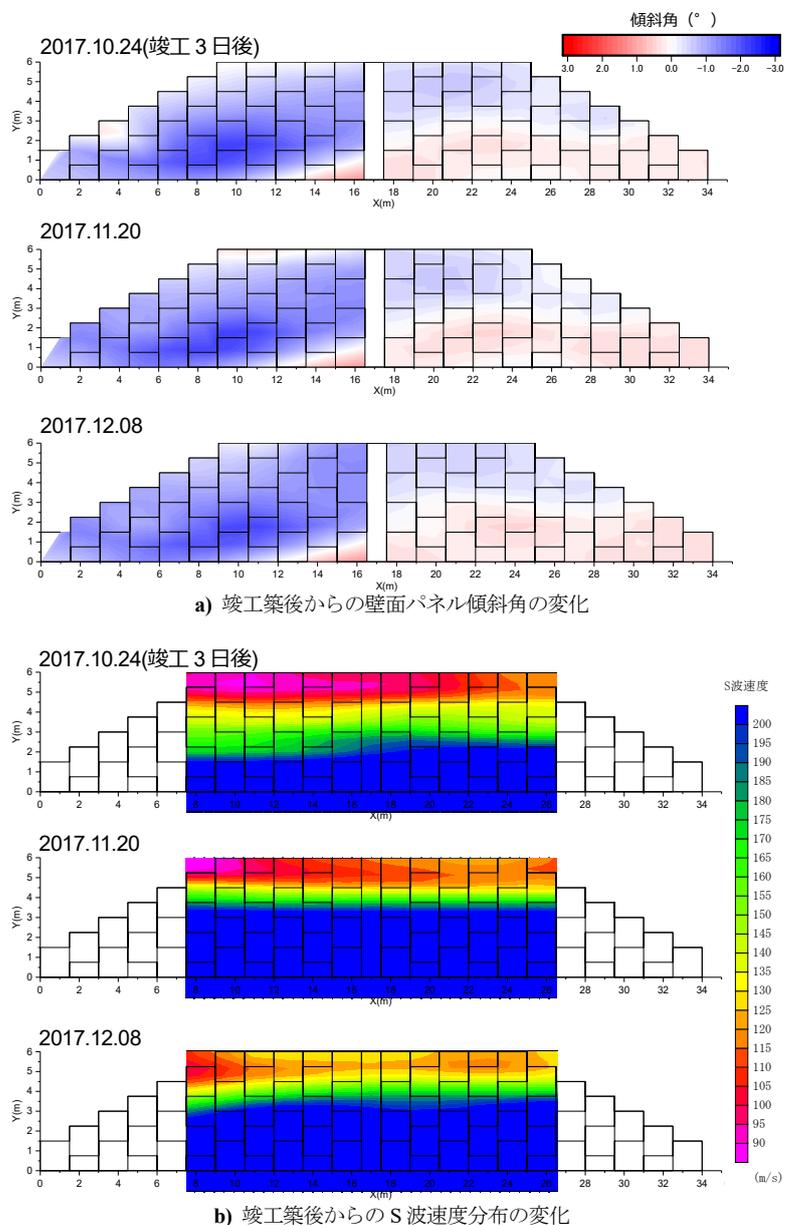
**図-18** 壁面パネル傾斜角および S 波速度分布の変化

**図-18** は実物大帯鋼補強土壁の  $\theta$  および表面波探査から取得した  $V_s$  の分布を示したものである。**図-18 a)** に示すとおり、 $\theta$  の分布は各壁面パネルで計測しているため、実際には**図-18 b)** に示した滑らかなコンター図のように  $\theta$  は分布していない。しかし、 $\theta$  の増減を伴う壁面パネルの変状によって裏込め土では、ある程度範囲を持って応力状態が変化すると予想される。このような理由から本検討では、補強土壁の応力状態の変化を  $\theta$  の増減で間接的に表現できると仮定した。

的な傾向として俯角状態となっている。ケースAにおける壁面パネル傾斜角の最大値 $\theta_{\max,A}$ は $X=11.25\text{m}$ の箇所であり、 $\theta_{\max,A}=2.45^\circ$ であった。断面力を低減した箇所においても、概ね同様の傾斜角が測定されている。一方でケースBでは、補強土壁上部で俯角状態、下部では仰角状態になっているものの、すべての箇所では $1^\circ$ 以内である。このことから、凍上性が高い盛土材を使用したケースAでは壁面が変状していることを確認できるが、凍上性が低い盛土材を使用したケースBでは、ほとんど変状が見られない。一方、ケースAでは一部で大きな $\theta$ がみられるが、これは竣工3日後から計測されており、施工中から壁面パネルに傾斜が生じたものである。竣工後には図-18 a)に示した局所的な低密度領域が上載圧の増加によって圧縮し、壁面パネルの変状を発生させた可能性がある。

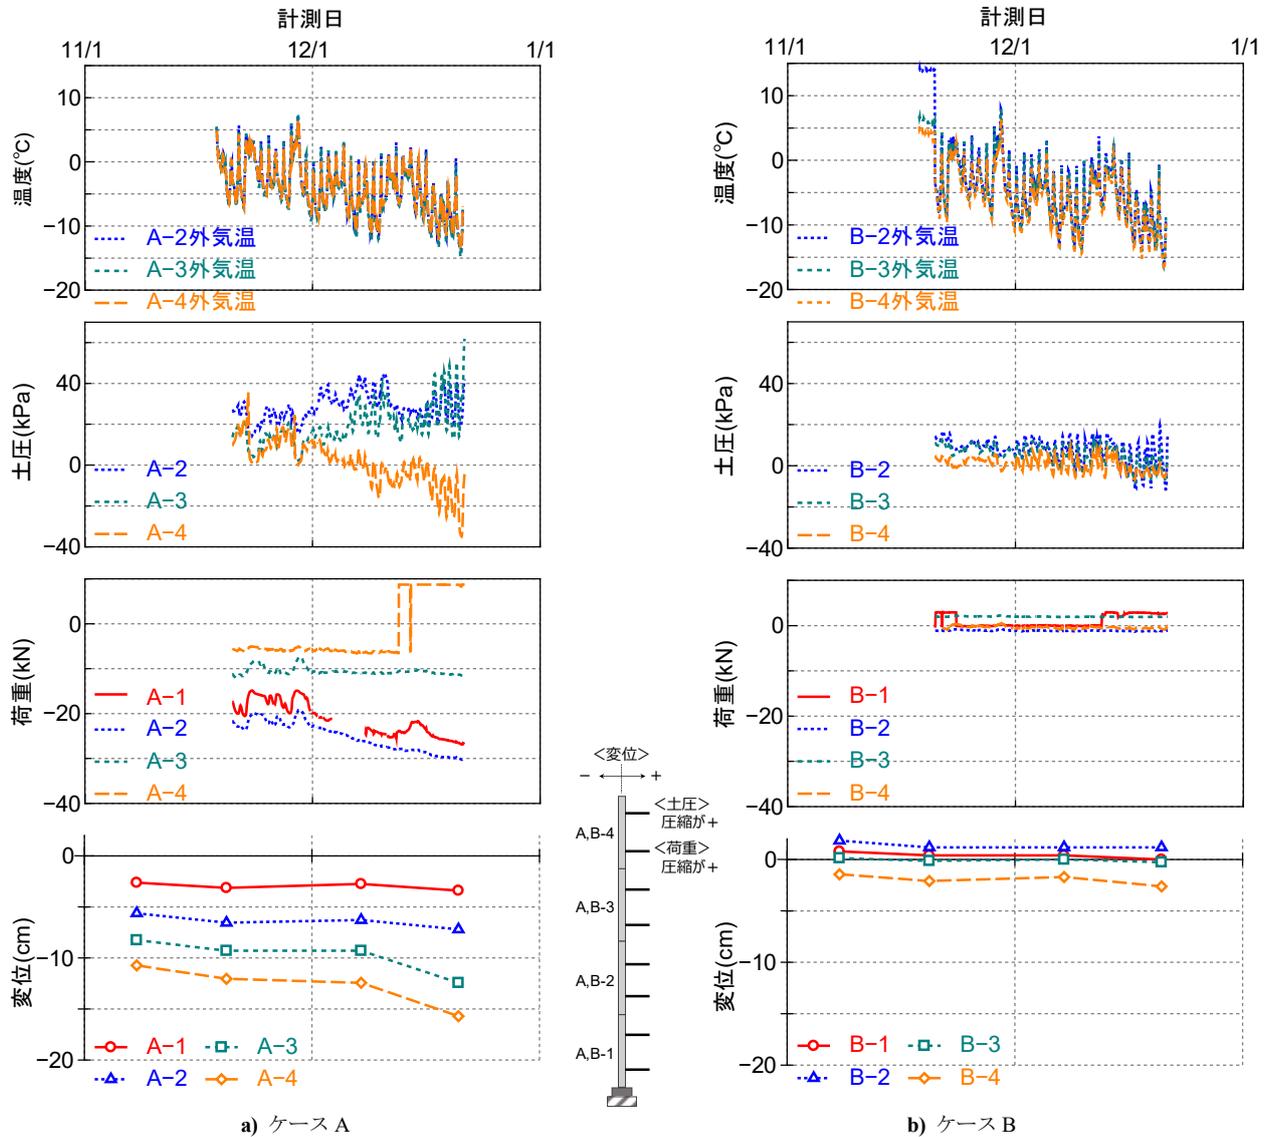
図-19 各種計測データの経時変化

図-19は壁面パネルに設置した熱電対による温度の計測値と、壁面パネル各段にある補強材と連結した荷重計の計測値、壁面土圧の計測値、壁面変位をケースごとに比較したものである。荷重計および土圧計の初期値は施工中に取得した。ケースAをみると、外気温の低下に伴い、裏込め土の凍上により壁面土圧が増加していることが確認できる。さらに、壁面パネルに凍上圧が作用することが補強材に引張力が生じており、拘束圧の影響が大きいパネル1,2段目の補強材には大

きな引張力が作用していることがわかる。そして、パネル3,4段目の補強材では拘束圧が小さく補強材の引抜き抵抗力が小さいため、壁面パネル前方への変位が大きく発生したと推察される。なお、A-4の荷重計が圧縮側に増加しているが、これはA-4では凍結領域が壁面パネルだけでなく盛土天端からも進行し、補強材の周辺に2方向から凍結領域が形成されたため、引張力が伝達されなくなったと考えられる。

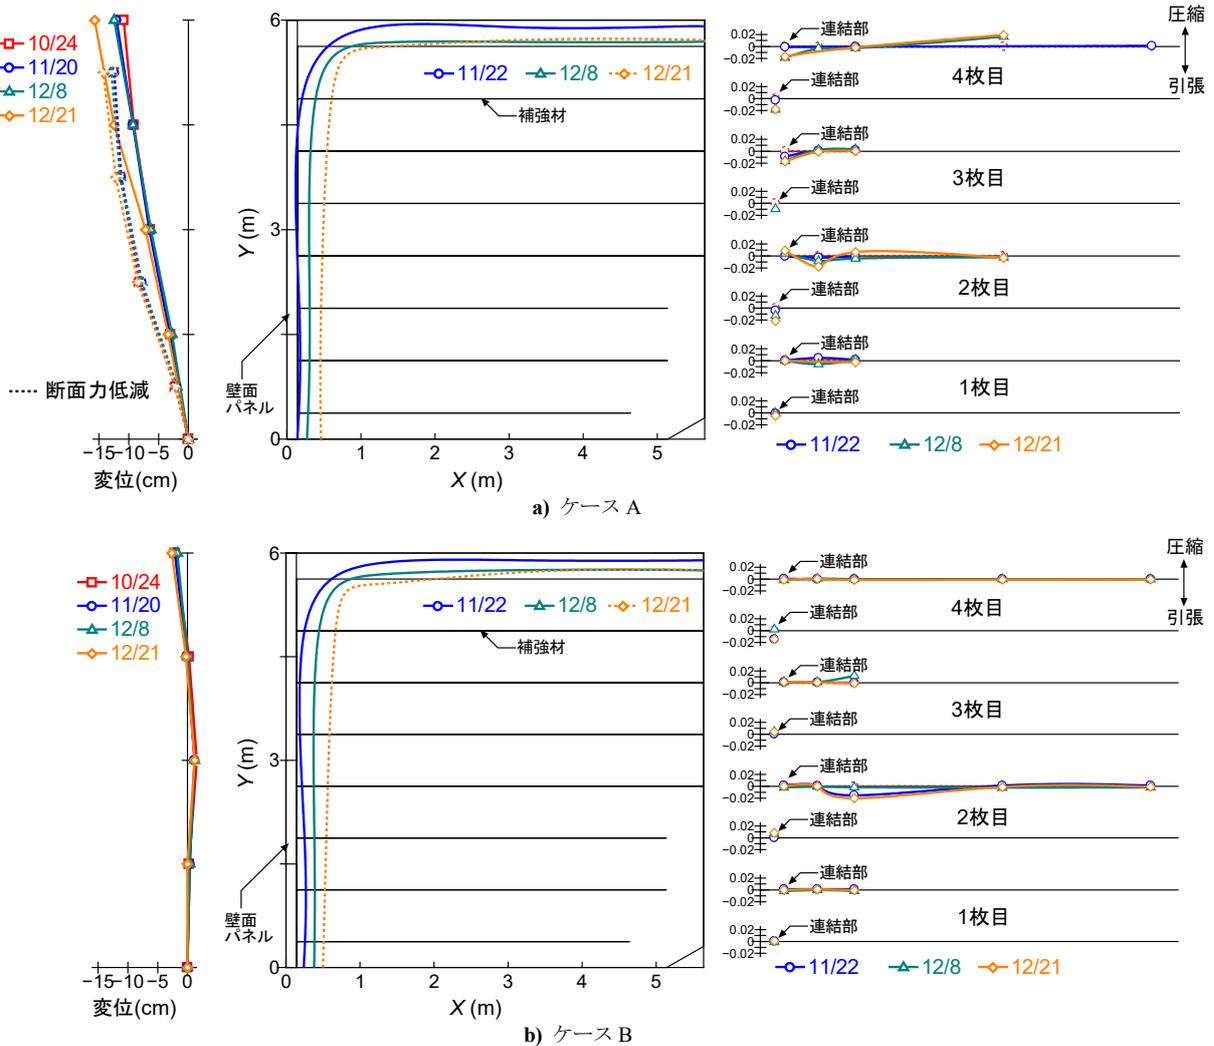
図-20 各種計測データの経時変化

**図-20**は補強土壁横断面における補強材に作用するひずみ分布、壁面変位、凍結線の経時変化を示す。

ケースAは盛土内へ凍結線が進行するのに伴い、壁面パネルが前方へ変位していることがわかる。特に、補強材の断面力を低減させた箇所(下から2枚目)はその他箇所と比較して相対的に前方への変位が大きいことが確認できる。壁面パネルと補強材の連結部をみると局所的に引張側へのひずみが発生しており、このひずみは凍結線の進行に伴い増加している。

りながらも、壁面変位および連結部における補強材の局所的なひずみは計測されていない。

以上のことから、凍上性を有する盛土材を用いた場合には、初冬期は凍結線が盛土内へ進行するのに伴い壁面パネルと補強材の連結部に局所的なひずみが発生することがわかった。しかし、ひずみ増分はわずかであり、先述した補強材に作用する荷重増加を勘案しても連結部や補強材は破断強度には至っていないと考えられる。

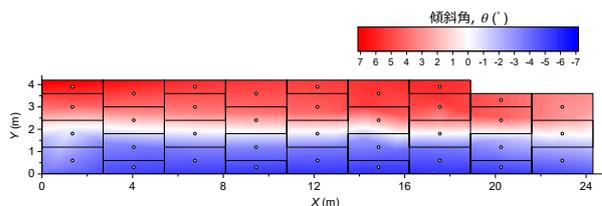
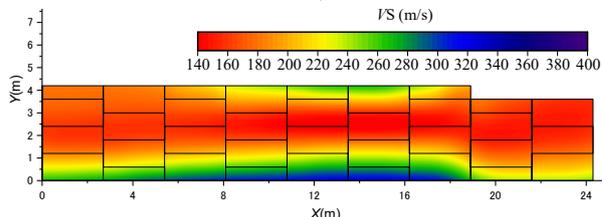
図-23 I地点における $\theta$ と $V_s$ 分布

図-23はI地点、図-24はII地点、図-25はIII地点における $\theta$ と $V_s$ 分布を示しており、各図のa)は撤去再構築前に計測した壁面パネルの傾斜角 $\theta$ 、同じくb)は $\theta$ の計測と同日に実施した表面波探査で得られた $V_s$ 分布をそれぞれ示している。

各地点における $V_s$ 分布の傾向は、 $\theta$ が最も大きく壁面パネルの変状が顕著なI地点の $Y=2\sim 3.5\text{m}$ の範囲では $V_s=150\text{m/s}$ 以下となっており、この領域の $V_s$ は上下の領域よりも低速度状態となっている。一方で、IIおよびIII地点の $V_s$ は、 $V_s=150\sim 300\text{m/s}$ の範囲で分布しており、補強土壁の上部から下部に向かって $V_s$ が増加

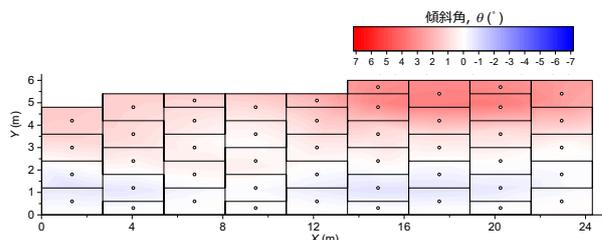
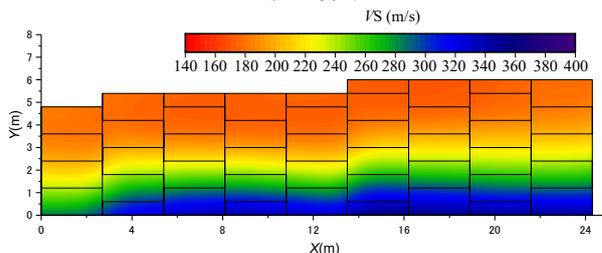
図-25 III地点における $\theta$ と $V_s$ 分布

次にIII地点の $\theta$ をみると、全体的にはI地点およびII地点よりも小さい。しかしながら、I地点およびII地点と同様に補強土壁の天端付近の壁面パネルは仰角状態となつて後傾し、支持地盤に近い壁面パネルは俯角状態で前傾していることから、補強土壁全体の変状モードはI、IIと同様に「く」の字の変形状態を呈していた。

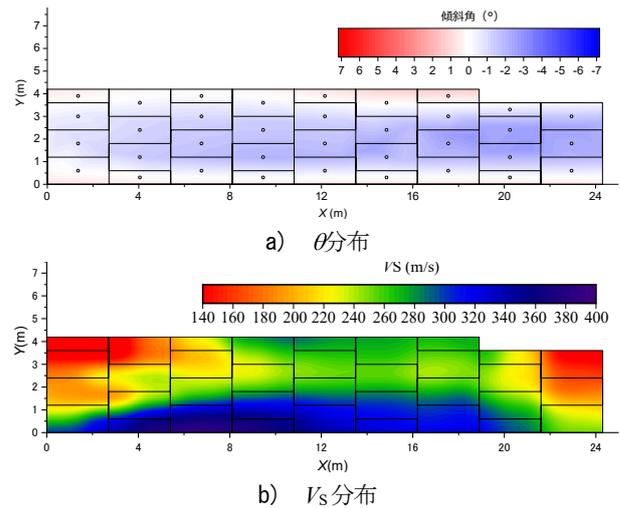
図-26 I地点における $\theta$ と $V_s$ 分布（再構築後）

かった。また、壁面パネルの傾斜角の最大値は $\theta = -3^\circ$ となっており、壁面パネルの変形からは補強土壁が健全な状態と判断できる。再構築を行ったIII地点の壁面パネルでは有意な傾斜は確認できなかった。また、再構築を行わなかった範囲は $\theta$ の大きな変化は見られず、壁面パネルの傾斜や変形に進行性は確認できなかった。

次に $V_s$ 分布に着目すると、I地点の $V_s$ は深度が深くなるに従って増加する傾向にある。一部の領域( $X=8$

～9m、 $Y=2.5\sim 3.5\text{m}$  や  $X=16\sim 17\text{m}$ 、 $Y=2.5\sim 3.5\text{m}$ ) では局所的な  $V_s$  の低速度領域が確認できるが、その領域は再構築前よりも明らかに小さい範囲である。天端付近の  $V_s$  も比較的大きく、深度方向に  $V_s$  の増加が確認できる。III 地点は  $V_s$  がやや減少している領域は確認できるものの減少量はわずかであり、深度方向に対して局所的な  $V_s$  の低速度箇所は確認できず、土被り圧の増加とともに  $V_s$  は増加する傾向にある。

変状した補強土壁の撤去および再構築は図-21に示す箇所で行われ、III地点は比較的変状の大きかったコンター図右上(図-27 a)の部分のみで撤去・再構築が実施された。なお、再構築前の変状の要因は、図-21に示す補強土壁背面部に位置する沢から大量の浸透水が補強領域に流入したことに伴い補強材の引抜き抵抗が低下したため、再構築時の盛土は補強領域内の想定される地下水位まで排水性の高い礫質土としたことに加えて、補強土壁延長方向にドレーン材を密に配置して排水設備を強化した。

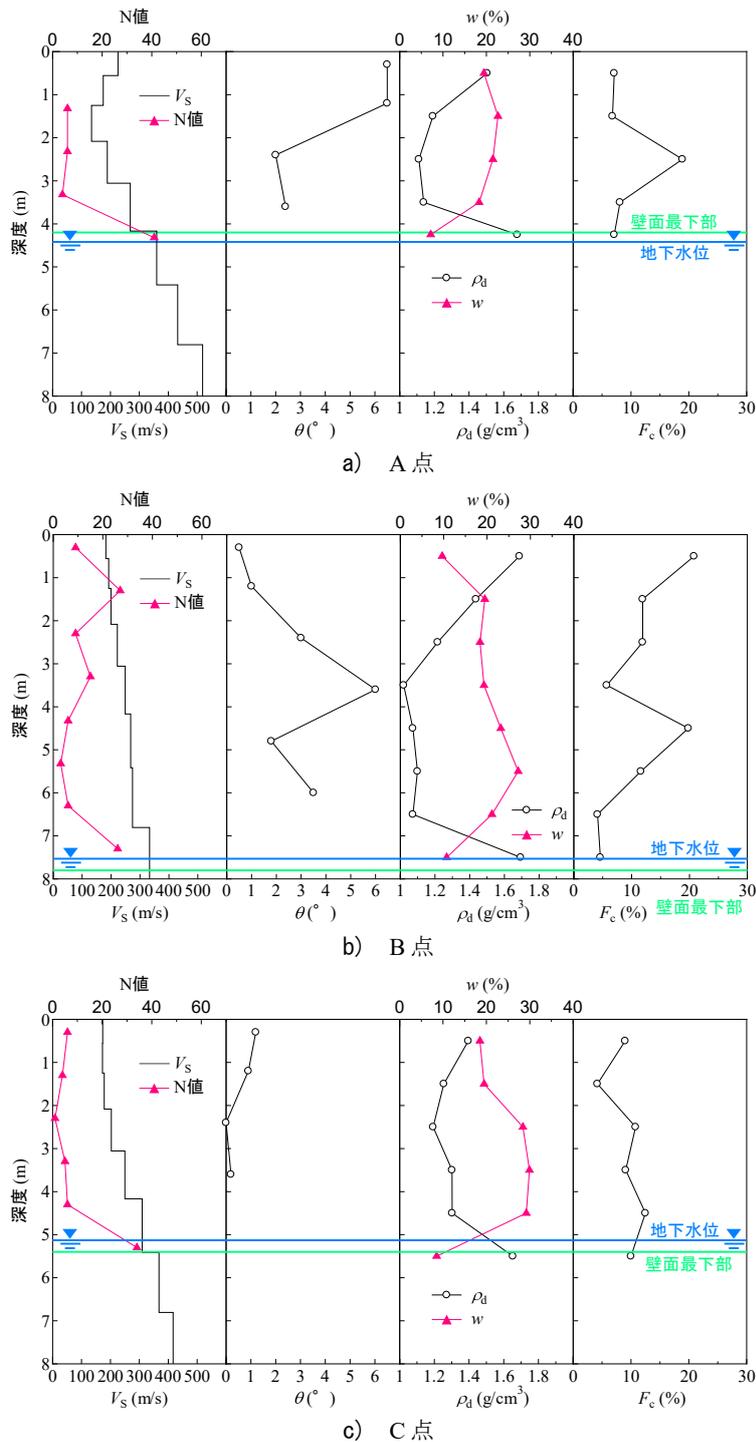
図-28 深度方向における各パラメータの変化

図-28 は図-22 に示される A、B、C 各点のボーリング調査によって得られた補強土壁内の各種状態量と  $V_s$  の深さ方向における変化のまとめである。

$V_s$  の変化を見ると先述したとおり、特に変状が大きかった A 点では、 $V_s$  の大きさが深度方向に増加せず局所的に低下 (深度 2m 付近) していることが図-28 a) より確認できる。比較的変状が大きかった B 点は、変状の大きい深度 4m および 6m 付近では、深度の増加に伴う  $V_s$  の上昇が緩慢であることが確認できるが、 $V_s$  の局所的な低下は確認できない。その理由は、B 点は変状の大きな箇所が天端から比較的深く、A 点での  $V_s$  の低下箇所と比較すると、土被り圧の影響を受けている点に加えて、壁面パネルの水平方向の変位量の違いによる応力開放の程度が影響していると予想される。なお、今回の事例では壁面パネルの水平方向の変位量を計測していないため、水平変位の増加に伴う応力開放の影響に関する考察については今後の課題である。

壁面パネルの傾斜が小さい C 点の  $V_s$  は、A 点で見られるような深度方向における  $V_s$  の低下は認められず、 $\rho_d$  の深さ方向の値も A 点、B 点と比較してばらつきは少なかった。

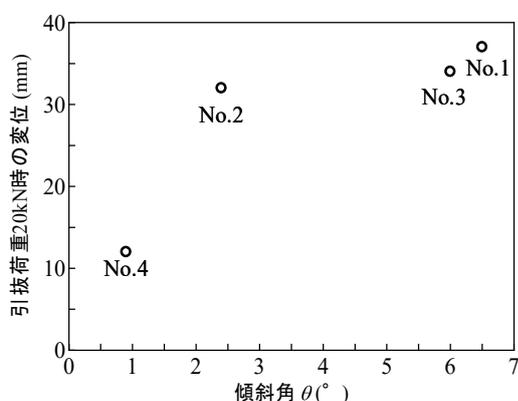
図-29  $\theta$  と引抜き荷重 20kN 時の変位の関係

図-29 は引抜き試験における引抜き荷重 20kN 時の変位と引抜きを行った補強材が連結されている各壁面パネルの  $\theta$  の関係を示している。図中の『No.』は図-22 に示した引抜き試験箇所を示している。引抜き試験は

荷重制御のため、同じ荷重での変位量を比較対象とした。 $\theta$ が大きい箇所では引抜き荷重 20kN における変位量が大きい。これは、壁面パネルの変状が大きい箇所では、引抜き抵抗が低下していると解釈することで、変状の起きた壁面パネル背面部の盛土は緩みが発生している可能性がある。

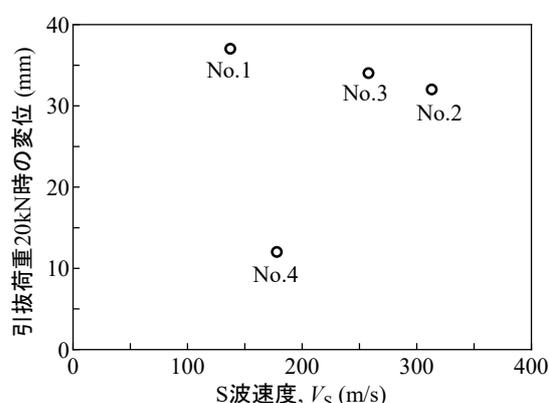
図-30 引抜き荷重 20kN 時の変位と  $V_s$  の関係

図-30 は引抜き試験箇所における  $V_s$  と引抜き荷重 20kN 時の変位と関係を示している。全体的には  $V_s$  が小さいほど変位量は大きくなる傾向にある。

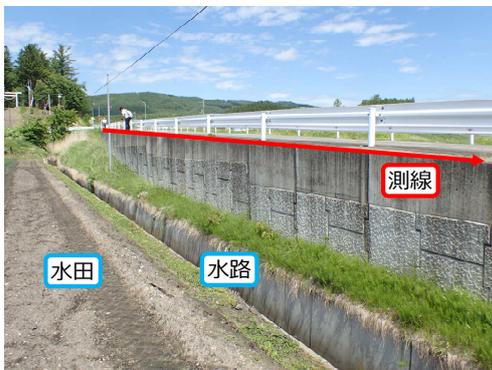
写真-10 調査箇所②-1の全景と表面波探査測線

このため、調査箇所②-1 と調査箇所②-2 では、それぞれ独立した補強土壁であると判断した。なお、竣工した年代は不明である。調査箇所②-1 の補強土壁は最大壁高 4.41m、延長 91.14m、壁面寸法 0.98×0.98m、笠コンクリート厚は約 0.44~0.93m である。調査箇所②-2 の補強土壁は、最大壁高 4.9m、延長 89.18m、壁面寸法 0.98×0.98m、笠コンクリート厚約 0.47~0.76m である。なお、両補強土壁ともに壁面パネルの欠損などの目立った損傷は確認できなかった。しかし、一部の箇所では、天端に近い壁面パネルが水路側に前傾している状態が目視でも確認できた。

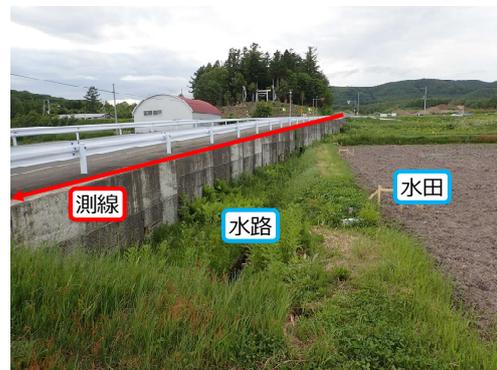
写真-11 調査箇所②-2の全景と表面波探査測線

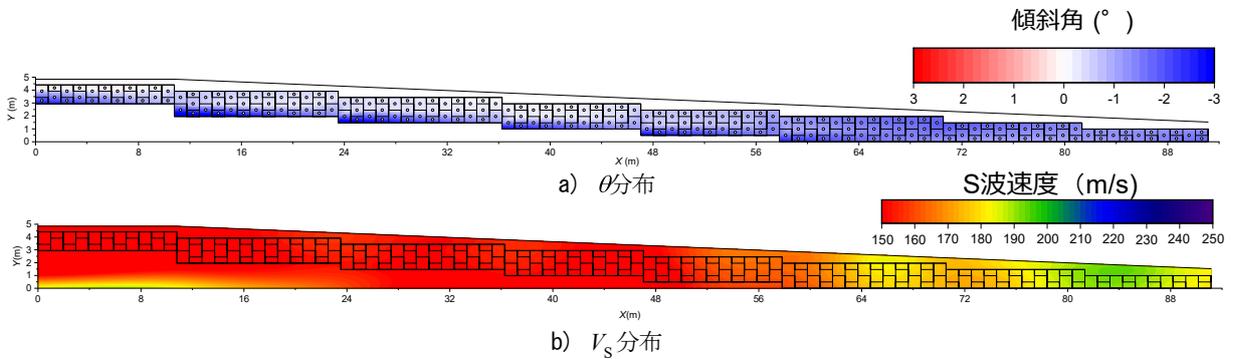
図-32 調査箇所②-1の $\theta$ および $V_s$ 分布

図-32 a) は調査箇所②-1 における  $\theta$ 、b) は  $V_s$  分布を示している。また、図-33 a) は調査箇所②-2 における  $\theta$ 、b) は  $V_s$  分布を示している。両補強土壁ともに  $\theta$  はほぼすべての計測地点で俯角状態となっているため、補強土壁全体が前傾した状態にある。なお調査箇所②-1 では  $\theta_{\max}=2.6^\circ$ 、調査箇所②-2 では  $\theta_{\max}=2.9^\circ$  であった。 $V_s$  分布を見ると、全体的な傾向として調査箇所②-1 および調査箇所②-2 の補強土壁内において局所的かつ著しく  $V_s$  が低下している領域は確認できない。

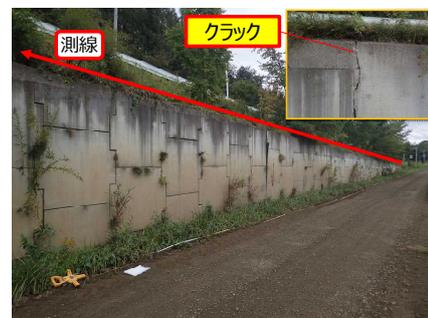
写真-12 は調査箇所③の補強土壁全景と表面波探査の測線の状況を示している。当該補強土壁では鋼製の帯状補強材が用いられており、最大壁高 3.0m、延長 78m、壁面寸法 1.5×1.5m、笠コンクリート厚約 0.4~0.7m である。1979 年に竣工した当該補強土壁は、丘陵地の裾野に片切り片盛土で構築された道路盛土における補強土壁である。天端部には灌木が生育しており、壁面パネルの境界部からは草本が生育していた。さらに、一部の壁面パネルや笠コンクリートではクラックが発生していた。

写真-12 調査箇所③の全景と表面波探査測線

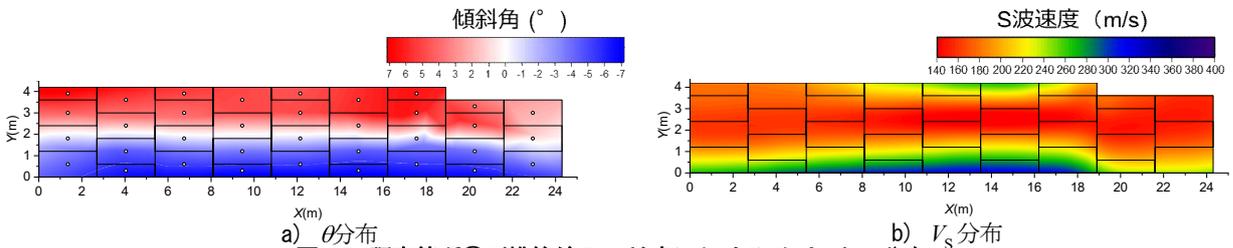
図-35 調査箇所④再構築前の A 地点における $\theta$ および $V_s$ 分布

図-35 a)および b)は A 地点、図-36 a)および b)は B 地点、図-37 a)および b)は C 地点における $\theta$ と $V_s$ 分布を示している。なお、A および B 地点は壁面パネルの水平変位が施工管理値を超過していた。

このため、変状した壁面パネルをすべて撤去し、排水設備を強化した上で再構築が行われた。当該補強土壁では補強土壁の施工延長が長いため、壁高が低く変

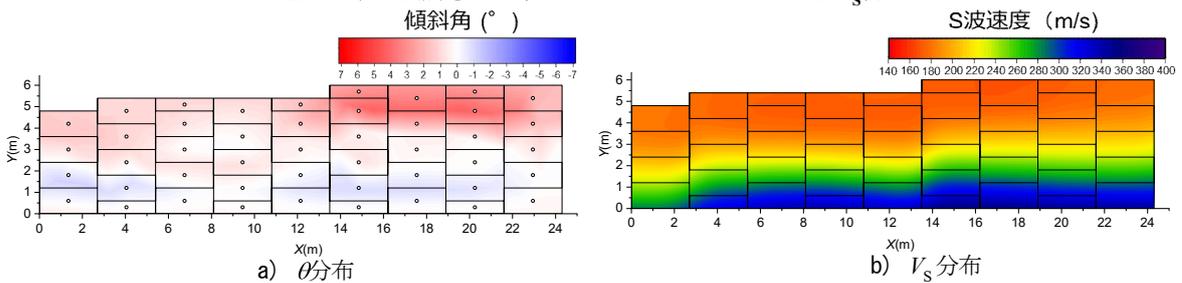
図-37 調査箇所④再構築前の C 地点における $\theta$ および $V_s$ 分布

次にC地点の $\theta$ は、全体的にはA地点およびB地点よりも小さい。しかし、B地点と同様に補強土壁の天端付近の壁面パネルは仰角状態となって後傾し、支持地盤に近い壁面パネルは俯角状態となって壁面パネルは前傾していることから、補強土壁全体の変状モードとしては「く」の字状態である。

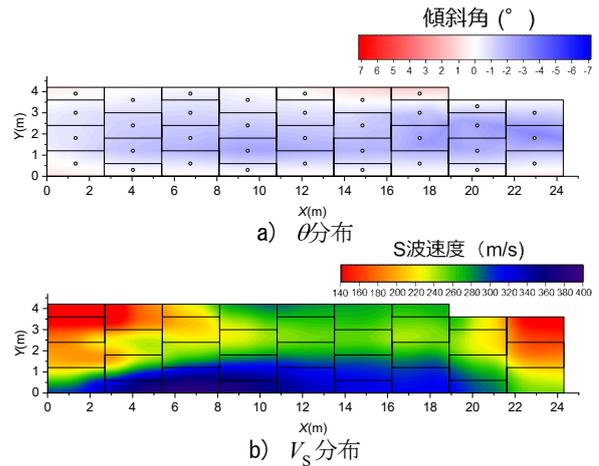
図-38 調査箇所④再構築後のA地点における $\theta$ および

このような再構築後の補強土壁におけるA地点およびC地点で再び壁面パネル傾斜角の測定と表面波探査を行った。図-38はA地点、図-39はC地点における $\theta$ と $V_s$ 分布を示している。 $\theta$ の分布に着目すると、A地点では仰角と俯角の境界が無く、壁面全体の「く」の字状の変状は確認できない。また、壁面パネルの傾斜角の最大値は $\theta=3^\circ$ 程度となっており、壁面パネルの変形からは補強土壁が健全な状態となったと判断できる。C地点においても、再構築を行った箇所の壁面パネルでは有意な傾斜は確認できなかった。また、再構築を行わなかった範囲は $\theta$ の大きな変化は見られず、壁面パネルの傾斜や変形に進行性は確認できなかった。

次に $V_s$ 分布に着目すると、A地点は $V_s$ の局所的な低速度領域は確認できない。天端付近においても比較的 $V_s$ 値が高く、深度方向に $V_s$ の増加が確認できる。C地点については、 $V_s$ 分布がやや減少している領域は確認できるものの減少量はわずかであることに加えて、局所的な $V_s$ 分布の低下領域は確認できない。

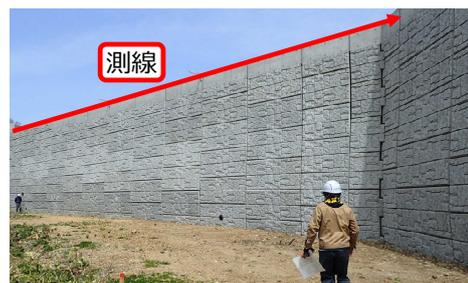
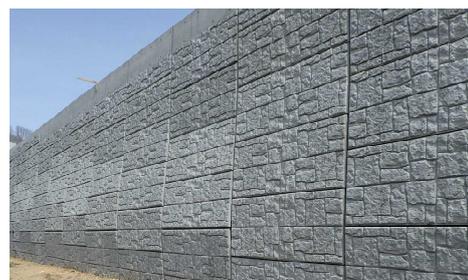
写真-14 調査箇所⑤の全景と変状の状況

まず、当該補強土壁全体を目視確認したが、壁面パネルには目視によって判断できる明確なクラックなどは確認できなかった。しかし、壁高 2.4m（地面から 1.8m）の付近で壁面パネルが「く」の字状に大きく前方へはらみ出していることが確認できた（写真-14 b)参照）。 $\theta$ の計測については、補強土壁下部から3枚目の壁面パネルまでを対象として実施した。

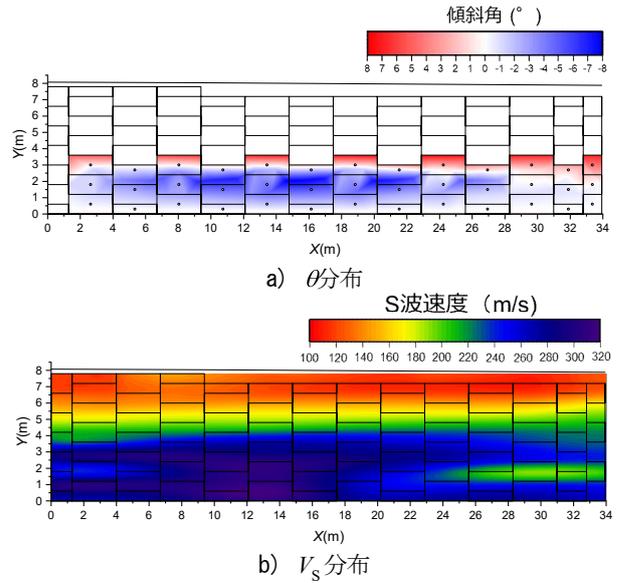
図-40 調査箇所⑤における $\theta$ および $V_s$ 分布

図-40 は当該補強土壁で計測した $\theta$ および $V_s$ 分布を示す。 $\theta$ の分布に着目すると、仰角と俯角の境界は壁高 2.4m 付近で確認することができる。特に $X=6.7\sim 20.2\text{m}$ の範囲で壁面パネルが大きく前方へはらみ出しており、 $X=18.8\text{m}$ 、 $Y=1.8\text{m}$ の壁面パネルは傾斜角の最大値 $\theta_{\max}=-7.8^\circ$ （俯角）を計測した。

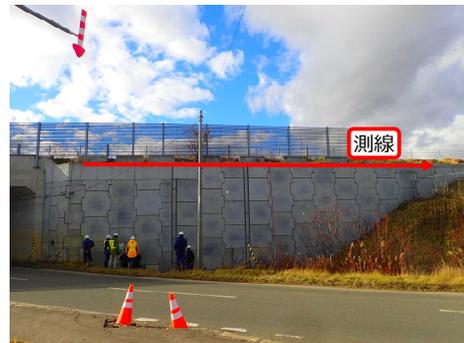
写真-15 は調査箇所⑥の補強土壁の全景と表面波探査の測線の状況を示している。当該補強土壁では鋼製の帯状補強材が用いられており、最大壁高 7.5m、延長約 30m、壁面寸法 1.5×1.5m、笠コンクリート厚約 0.3~1.05m である。2010年に竣工した当該補強土壁は道路盛土に腹付けされていた。現地踏査では、壁面パネルには隅角部での圧縮破壊などの損傷や変状は確認できなかった。また、笠コンクリートにおいても目立ったクラックなども無く、現在、供用中に歩道および道路ともに有害な沈下は確認されていない。

写真-15 調査箇所⑥の全景と表面波探査の測線

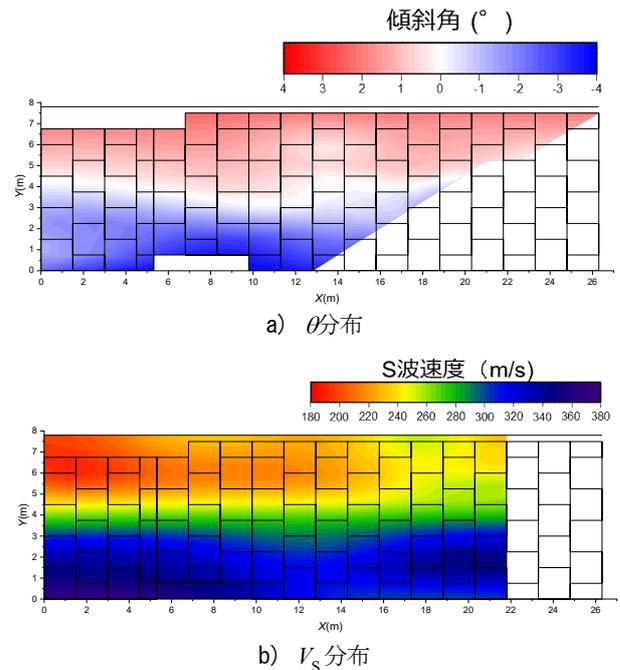
図-41 調査箇所⑥における $\theta$ および $V_s$ 分布

図-41 はそれぞれ当該補強土壁で計測した $\theta$ および $V_s$ 分布を示す。 $\theta$ の傾向として、補強土壁上部の天端に近い壁面パネルでは $\theta=2^\circ$ 程度の仰角状態となっており、補強土壁下部の壁面パネルは $\theta=-3^\circ$ 程度の俯角状態にあり、壁面パネルの全体的な形状は「く」の字

状に変状している。X=9m, Y=1.5m の壁面パネルについては傾斜角の最大値 $\theta_{\max}=-3.5^\circ$  (俯角)を計測した。
