17.2 農業水利施設の構造機能の安定性と耐久性向上技術の開発

担当チーム：水利基盤チーム

STRUCTURAL SAFETY REQUIREMENTS FOR AGRICULTURAL WATER FACILITIES AND TECHNOLOGICAL DEVELOPMENTS TO IMPROVE THE DURABILITY OF THOSE FACILITIES

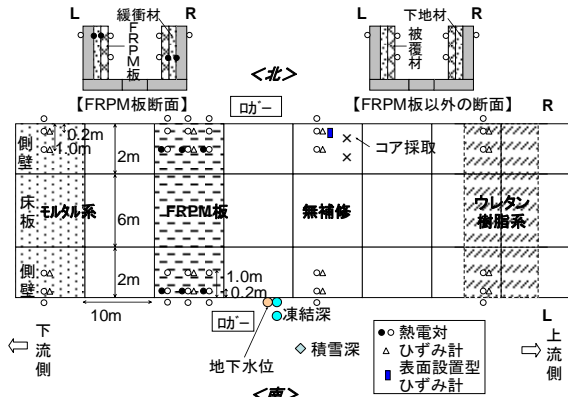
図-3 観測機器の配置

平成18年11月にウレタン樹脂系素材、モルタル系素材、FRPM板の計3種類の素材を対象にした試験施工を行い、現地検証を開始した。試験実施地は、北海道北部に位置する高さ2m×幅6mの断面を有する供用中のフリーム水路である。観測項目と内容および頻度は以下のとおりである。なお、観測機器の配置を図-3に、冬期間の試験施工区間の状況を写真-4に示す。

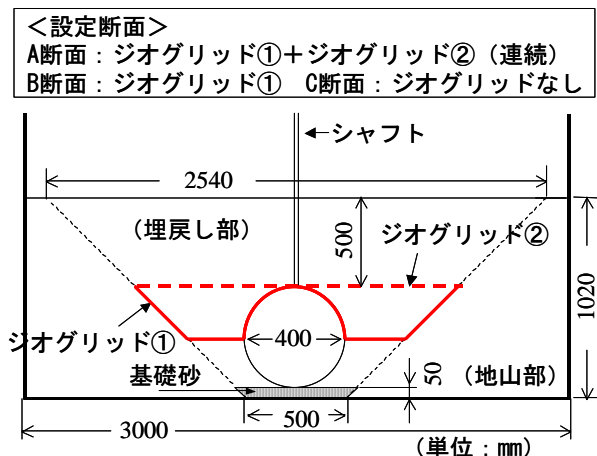
図-7 模型断面図

土槽実験は、図-7示すような断面で行った。土槽の奥行きは1,000mmで、中央部に配置したVM管(長さ980mm)を2本のシャフトに固定して引き上げる仕様である。断面はA(管頂高さでジオグリッドを結合する標準的なタイプ)、B(管頂高さのジオグリッドがないタイプ)、C(ジオグリッドがないタイプ)の3種類を設定した。地盤試料には模擬土を使用し、所定の乾燥密度(0.70g/cm³で仕上がり厚10cmの層を10層盛立てて土槽内地盤を作製した。

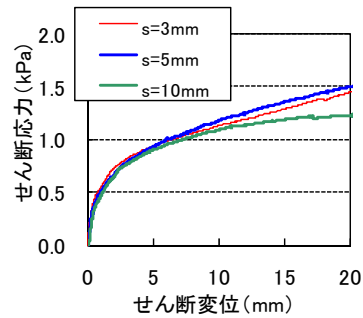
図-8 一面せん断試験結果(0°)

土槽実験での管上地盤の緩い拘束状況に符合するためには、一面せん断試験においてせん断箱の拘束に影響されない程度までせん断箱の隙間(以下、sと表す)を大きくする必要があると考えられる。図-8に成層方向0°の一面せん断試験結果を示す。せん断変位10mm程度まではsに依らず概ね同じ応力-変位関係が得られたので、この領域での近似曲線を以後の評価に用いた。成層方向90°ではsに依らない応力-変位関係を得ることができなかったが、せん断応力とsの対数との間に直線関係が認められた(図-9)。

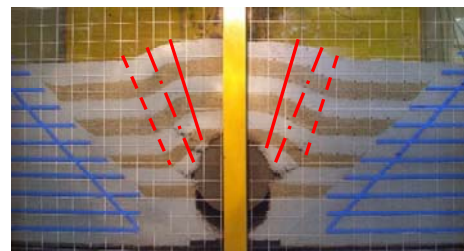
図-10 試験終了時の状況(C断面)

図-10は、C断面の管引き上げ終了時の状況である。図中に示すような内側(実線)と外側(点線)、その中央部(一点鎖線)の3種類のスベリ面を設定し、管にかかる荷重の評価を試みたのが図-11である。計算値は、画像解析から得た地盤内変位と一面せん断試験結果から算出したせん断抵抗力に各スベリ面内部の土塊重量を加えたものである(詳細は文献⁵⁾参照)。各sにおけるせん断応力は、図-8と図-9から得た近似曲線を用いて算出した。中央と外側スベリ面の場合には実験初期から一貫して管にかかる荷重を過大に評価していることから、浮上抵抗力の評価には内側スベリ面を採用するのが妥当と考えられる。

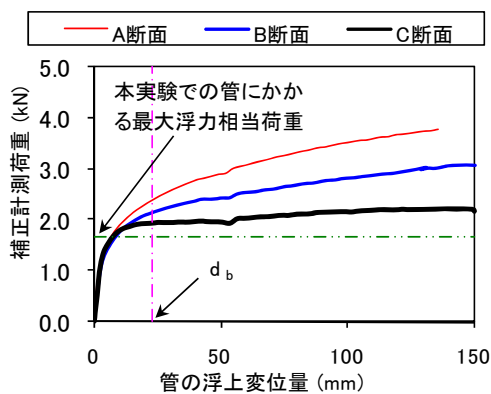
図12 荷重履歴

図-12に各断面での管にかかる補正計測荷重(内側スベリ面内部における水面高さより上部への地盤の隆起による有効上載荷重の増加分を計測荷重から差し引いた値)と浮上変位量との関係を示す。C断面において補正計測荷重がほぼ一定に達した時点の変位量を管上方の地盤の力学的安定性を保持するための閾値(図中の d_b)と見なすこととした。

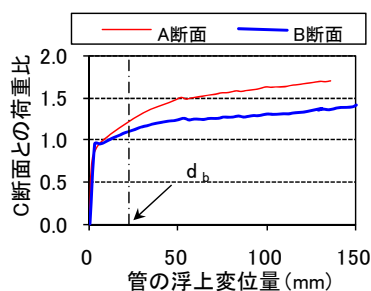
図13 C断面との補正計測荷重履比履歴

図-13はA、B両断面における補正計測荷重とC断面における補正計測荷重の比を示したものである。管の浮上変位量によってその値は変化するが、 d_b ではA断面は1.20、B断面は1.10となる。すなわち、ジオグリッドの有効上載荷重増加割合は、A断面ではジオグリッドがない断面の荷重の2割程度、B断面では1割程度を見込むことができるといえる。
