## 10.3 鋼橋防食工の補修に関する研究

担当チーム：材料地盤研究グループ（新材料）

研究担当者：西崎 到、守屋 進

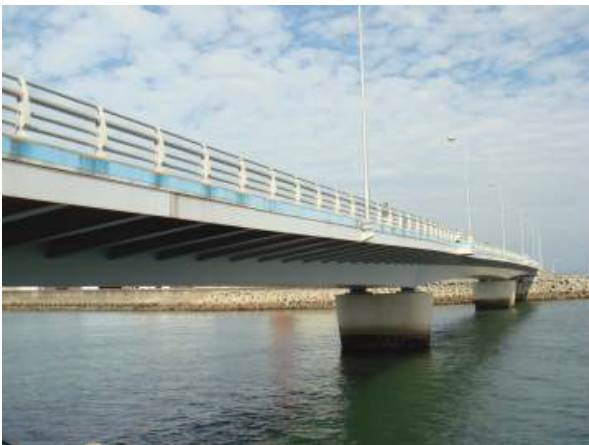
写真-1 A橋の全景

A橋は、新設時にアルミニウム溶射された上にエポキシ樹脂塗料下塗り 60 $\mu$ m+ふっ素樹脂塗料用中塗り 30 $\mu$ m+ふっ素樹脂塗料上塗り 25 $\mu$ m が塗装されている湾内の河口に架かる3径間連続箱桁橋で、1999年竣工しており、調査時点で10年経過していた。調査は外観目視調査を行った。全体的に塗膜外観は良好であった。しかし部分的に外力によると思われる打痕傷や異種金属接触腐食と思われる損傷があった。損傷は、桁端部の塗膜のはがれと鋼材の発錆、下フランジ端部の打痕傷の塗膜のはがれと鋼材の発錆、箱桁下面のステンレス製ボルト周辺の異種金属接触腐食によるとも割れるアルミニウムの溶出と発錆、箱桁下面の溶接ビード部の塗膜劣化と発錆がみられた。これより、打痕傷を受けた場

合、適切な補修が不可欠であることと、桁端部など補修が困難な部位は十分注意して塗装を行うことが不可欠であることがわかった。また、アルミニウムとステンレス鋼が接触すると異種金属接触腐食を生じ、アルミニウムが選択的に溶出してしまうので、このような異種金属の混用はさけるべきである。本橋では、溶射皮膜に塗装するのでこのような腐食は防げると考えた節があるが、桁下面は、結露しやすく水に接している時間が長くなるので、塗膜に微少な欠陥や膜厚が薄かったりした場合、塗膜を浸透した水が介在して異種金属接触腐食を生じることがあるので十分な注意が必要である。A橋の全景を写真-1に、桁端部の劣化事例を写真-2に、溶接ビード周辺の劣化事例を写真-3に、桁下面のステンレスボルト周辺の異種金属接触腐食による劣化事例を写真-4に示す。

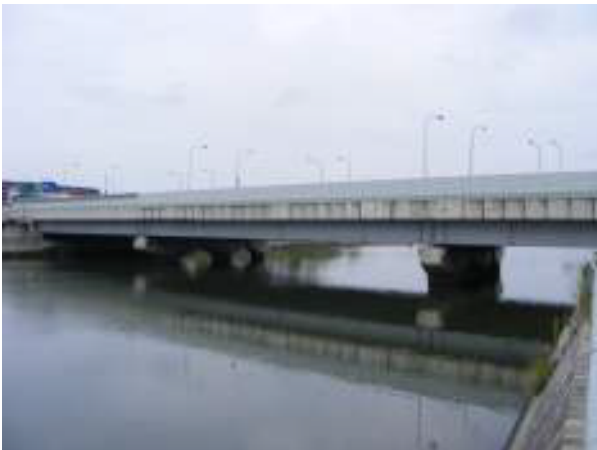
写真 - 5 B 橋の全景

B 橋は、1971 年と 1985 年に架設された都市内の鈹桁塗装橋梁で、1999 年に塗装全面を 2 種ケレンではがし、エポキシ樹脂系粗面形成剤を塗付して亜鉛・アルミニウム擬合金溶射し、ブチラル樹脂系で封孔処理が施され再防食された。その後 9 年目に外観目視調査を行った。外桁は、腹板は良好であるが、桁端部や下フランジの一部に溶射皮膜の浮き、われが生じており、鋼材が発さびしている。溶射皮膜の浮きは、鋼素地と粗面形成剤の界面および粗面形成剤と湯皮膜の界面で発生していた。内桁は、全体的に良好に見えるが、漏水により水の影響を受けている部位の溶射皮膜に浮き、はがれが生じており、鋼材の発さびが集中していた。下フランジ下面も水

以上のことから、金属溶射を現場施工する際には、結露水や漏水の有無、溶射作業空間が十分確保できるかなど、事前調査を十分に行い金属溶射の防食性を確実に発揮させるようにすることが重要であることが明らかとなった。
