17.1 農業水利施設の構造機能の安定性と耐久性向上技術の開発

担当チーム：水利基盤チーム（寒地農業基盤研究グループ）

【要旨】

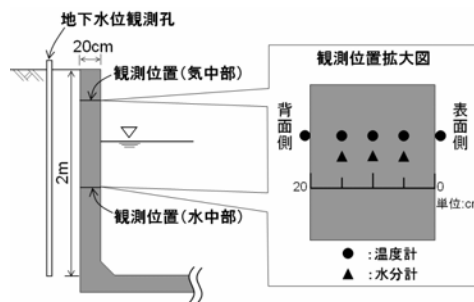
図-1 観測機器の設置概要

観測位置は、図-1 に示すように、左岸側壁においては気中部と水中部の 2 箇所とし、右岸側壁では気中部の 1 箇所とした。観測箇所の凍害劣化状況および積雪状況は、後述する 2.3.1 の (2) の「兩岸の側壁背面が土中に埋まっている区間」と同様である。

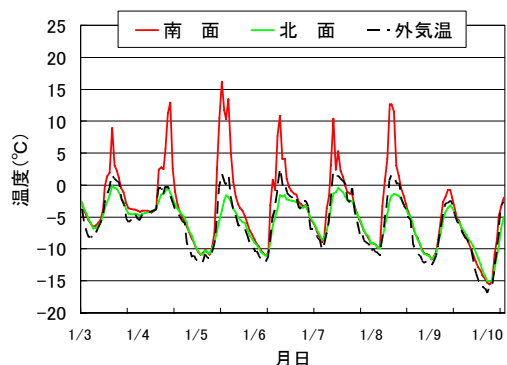
図-3 冬期における頭首工の表面温度と外気温の変化

平成20年1月上旬の1週間における頭首工の南面、北面の表面温度と外気温の温度変化を図-3に示す。

冬期間の表面温度観測の結果は、補修を行う場合の耐久性評価の試験条件の設定に用いることができる。また、凍結融解回数の試算結果は機能診断における劣化予測や残存寿命の推定において方位面の差を考慮するためのデータとすることができるので、今後の寒冷地における機能診断のガイド作成に反映させる予定である。

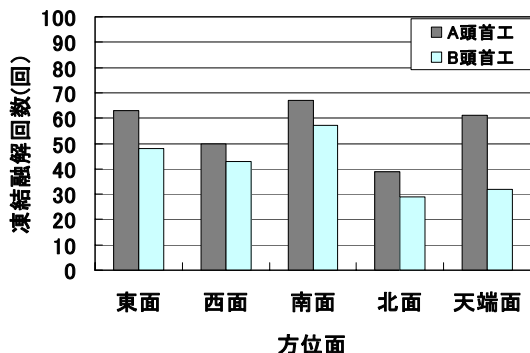
図-4 各壁面における凍結融解回数

A頭首工（少雪地域）、B頭首工（多雪地域）での平成18年度冬期の1年あたりの凍結融解回数を算出した結果を図-4に示す。凍結融解回数の算出にあたっては、コンクリートの供試体に対して凍結温度を -5°C とした場合、耐久性指数が大きく低下すると示されている文献^{5,6)}があることから、コンクリートは、その表面温度が -5°C 以下になると凍結、 0°C を超えると融解するものとした。凍結融解回数の解析期間については11月1日から4月30日とした。

凍結融解回数は、A、B頭首工ともに南面で1年に60~70回程度と最も多く、日射の差によって各方位面での回数に差が生じている。また、A、B頭首工で天端面の凍結融解回数に30回程度の差がみられるが、これはB頭首工では天端面が積雪で覆われていた期間が長く、その間の温度変化が小さかったためと考えられる⁷⁾。このように、積雪の多少によってもコンクリートがさらされる凍結融解環境は異なる。

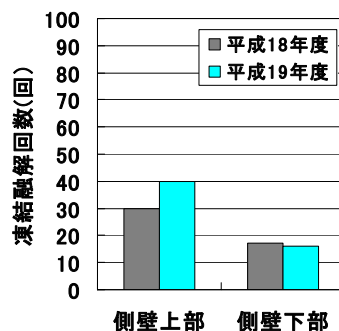
図-5 用水路の側壁における凍結融解回数

道央にある開水路（用水路）の側壁における平成18年度と平成19年度の凍結融解回数を図-5に示す。両年度ともに、側壁の上部と下部の凍結融解回数には差がみられる。

側壁上部では凍結融解回数が年間30~40回あるのに対し、側壁下部では半分程度の年間約15回であり、また、年度の違いによる回数の変化も上部より小さい。これは下部では積雪で覆われ温度変化が抑制されることが影響していると考えられる。

側壁の上下での凍結融解回数の違いは、側壁の高さによって異なると考えられる。上記の回数は比較的規模の大きい側壁高2.6mの水路での事例である。

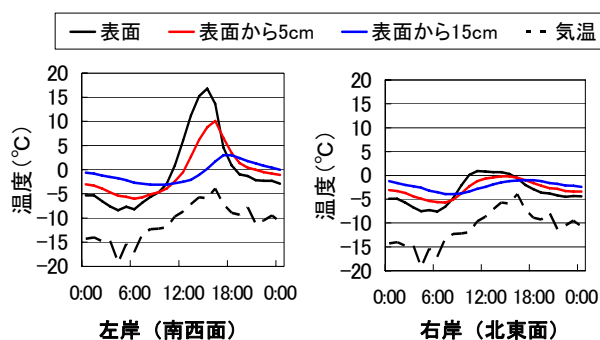
図-6 側壁部材の表面および内部の温度変化

平成22年3月2日における側壁部材の表面および内部の温度変化を図-6に示す。図-1に示したように、側壁の部材厚は20cmである。左岸（南西面）は日中に温度変化が大きく生じており、部材内部まで凍結と融解が生じる温度環境におかれている。右岸（北

東面)では温度変化は小さく、部材表層付近を除いて0℃以下で推移しており、凍結融解が生じにくい温度環境におかれている。このように、左岸と右岸では側壁の温度環境に大きな違いがあり、左岸では右岸に比較し、より部材の内部まで凍結融解作用が及ぶ環境にあることが分かる。

寒冷地のコンクリート開水路の機能診断では、部材表面部の劣化状況に加え、部材内部への凍害劣化深さも把握する必要があることが示唆される。

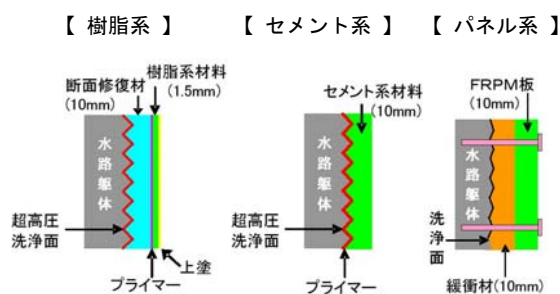
図-7 各補修工法の施工断面

本研究で対象としたのは、コンクリート構造物の耐久性の向上や劣化の進行を抑制する補修工法である表面被覆工法とした。使用した材料は、府県で施工実績があるものとして、ウレタン樹脂系材料(以下、樹脂系と称する)、セメントモルタル系材料(以下、セメント系と称する)、FRPMパネル(以下、パネル系と称する)の計3種類とした。各補修工法の

なお、樹脂系は、図-7のように超高压洗浄面による劣化部除去後の凹凸部を断面修復材で平滑に仕上げた後から表面被覆材を施工した区間と断面修復を行わず劣化部除去後の凹凸部をそのままにして表面被覆材を施工した区間を設けた。これは経済的な施工を目指して行われたものである。

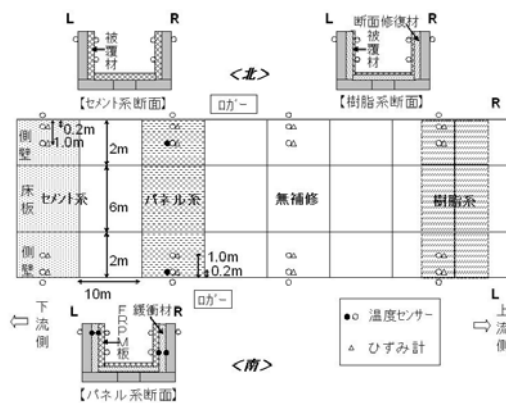
図-8 観測機器の配置

平成18年11月から12月にかけて3.2で述べた3種類の表面被覆材を用いた試験施工を行い、積雪寒冷地におけるそれぞれの適用性について現地検証を実施した。試験地は、北海道北部に位置する高さ2m×幅6mの断面を有する供用中のフリーム水路である。観測機器の配置を図-8に、冬期間の試験施工区間の状況を写真-3に示す。

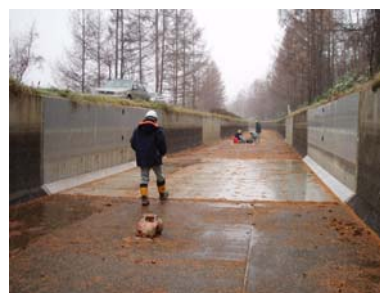
写真-4 落水後の目視調査状況

各補修工法について、平成19年から平成21年までの灌漑期間の前後にひび割れ、ふくれ、はがれ等の有無を目視で調査した(写真-4)。

- ・平成 19 年 (半年および 1 年経過後) 良好な状態である。
- ・平成 20 年 (1 年半および 2 年経過後) 良好な状態である。
- ・平成 21 年 (2 年半および 3 年経過後) ひび割れ、浮き、剥離等の変状はみられない。

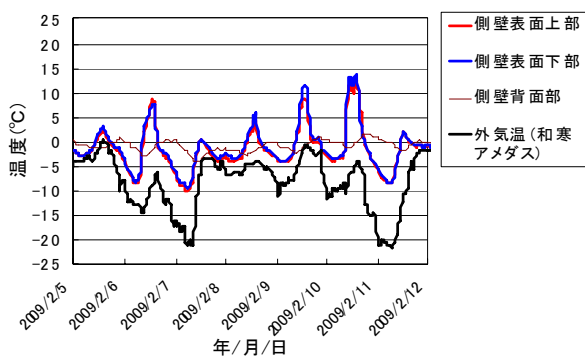
図-9 南面における温度経過(セメント系の例)

平成 20 年度冬期のセメント系 (南面) の側壁の補修表面温度と背面温度の測定結果を図-9 に示す。側壁表面温度の変化は、各補修工法とも日射の影響により南面側で大きく、真冬日が続く期間でも 0℃をはさむ温度変化を繰り返していた。写真-5 は南面における冬期間の水路側壁の様子である。冬期間でも日射による融雪水が供給され、表面被覆材が凍結融解作用を起こしうる環境である。

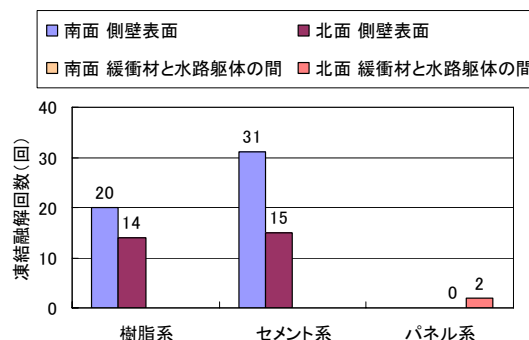
図-10 平成 20 年度冬期の凍結融解回数

次に、温度観測結果から整理した平成 20 年度冬期における樹脂系とセメント系の補修表面、およびパネル系の緩衝材と水路躯体コンクリートとの間における凍結融解回数を図-10 に示す。この回数は-5℃で凍結、0℃で融解が生じるものとして求めた。

凍結融解回数は、南面ではセメント系が約 30 回、

樹脂系が約 20 回、北面ではセメント系、樹脂系ともに約 15 回であった³⁾。また、パネル系の水路躯体コンクリートの凍結融解回数は少なく、これは緩衝材の断熱効果によるものである³⁾。なお、樹脂系、セメント系の 1 回の凍結時毎の最低温度の平均値は南面、北面ともに-7℃前後であった。

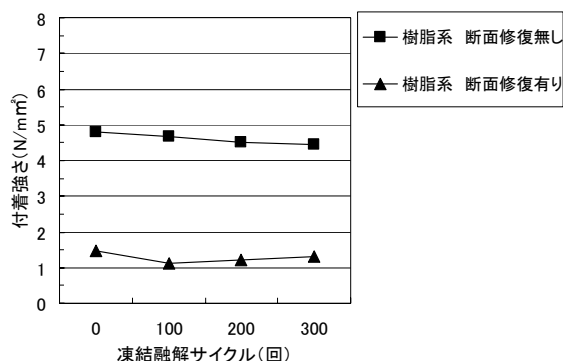
図-14 表面水分7.5%~8.0%の基板に塗布した樹脂系の凍結融解前後の付着強さ

図-14は、凍結融解300サイクルまでの樹脂系表面被覆材の付着強さの変化である。

樹脂系では凍結融解300サイクル後でも付着強さの低下はほとんど見られず、 1.0 N/mm^2 以上の付着強さを有していた。

このことから、本試験条件での表面水分で施工しても少なくとも15年程度は十分な付着強さが得られることが確認できた。

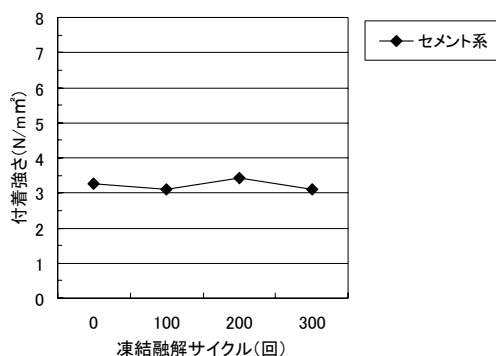
図-15 表面水分 7.5%~8.0%の基板に塗布したセメント系の凍結融解前後の付着強さ

図-15は、凍結融解300サイクルまでのセメント系表面被覆材の付着強さの変化である。

このことから、本試験で与えた表面水分条件で施工した場合でも、補修表面に水分が供給されない場合には、少なくとも10年程度は十分な付着強さが得

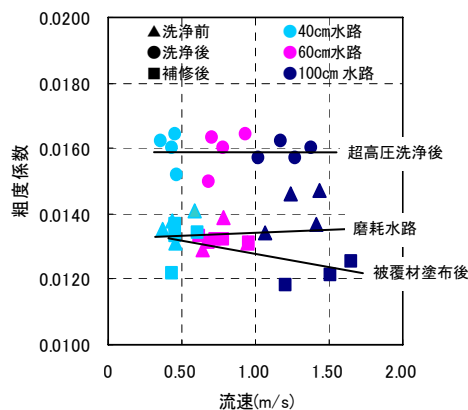
図-16 流速と粗度係数の関係

図-16 は流速と粗度係数の関係を表したものである。

超高压洗浄した水路の粗度係数はやや大きい傾向であったが、その上にウレタン樹脂を塗布した水路では粗度係数が低下し、磨耗した水路と同等かそれ以下となった。また、設計基準に示される粗度係数の標準値である 0.012~0.016¹²⁾の範囲にあった。それゆえ、樹脂系補修工法で断面修復を行わず、表面に凹凸のある状態であっても水理的に大きな問題は生じないと考えられ、実用的な工法であるといえる。

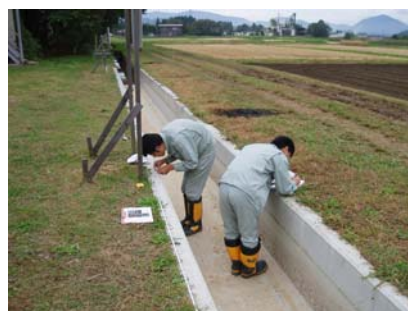
写真-7 現地調査状況

積雪寒冷地のコンクリート開水路の補修事例として、岩手県で実施したPR施工区間の補修後の状況について、現地調査を行っており(写真-7)、補修材料毎にみられた変状の特徴等について整理した。詳細は文献 13)にとりまとめている。

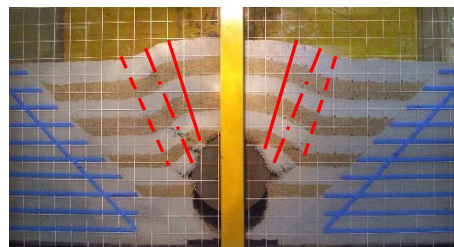
写真8 試験終了時の状況(C断面)

写真-8 は、C 断面の管引き上げ終了時の状況である。図中に示すような内側（実線）と外側（点線）、その中央部（一点鎖線）、の 3 種類のスベリ面を設定し、管にかかる荷重の評価を試みたのが図-24 である。計算値は、画像解析から得た地盤内変位と一面せん断試験結果から算出したせん断抵抗力に各スベ

リ面内部の土塊重量を加えたものである（詳細は文献¹⁵⁾参照）。各 s におけるせん断応力は、図-22 と図-23 から得た近似曲線を用いて算出した。中央と外側スベリ面の場合は実験初期から一貫して管にかかる荷重を過大に評価していることから、浮上抵抗力の評価には内側スベリ面を採用するのが妥当と考えられた。

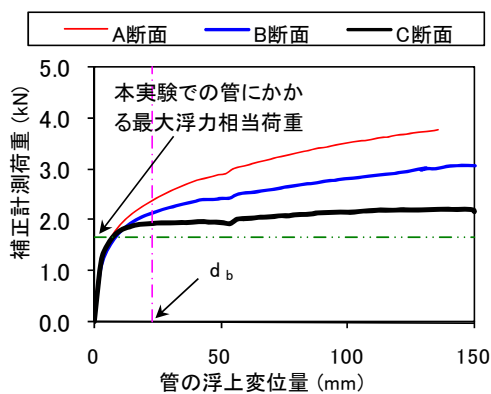
図25 荷重履歴

図-25 に各断面での管にかかる補正計測荷重（内側スベリ面内部における水面高さより上部への地盤の隆起による有効上載荷重の増加分を計測荷重から差し引いた値）と浮上変位量との関係を示す。C 断面において補正計測荷重がほぼ一定に達した時点の変位量を管上方の地盤の力学的安定性を保持するための変位量（図中の d_b ）と見なすこととした。

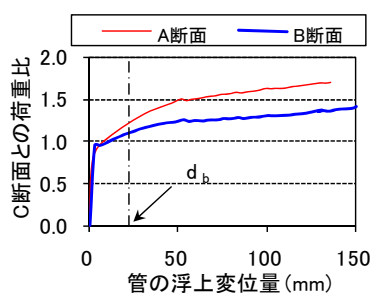
図26 C断面との補正計測荷重履歴

図-26 は A、B 両断面における補正計測荷重と C 断面における補正計測荷重の比を示したものである。管の浮上変位量によってその値は変化するが、 d_b では A 断面は 1.20、B 断面は 1.10 となる。すなわち、ジオグリッドの有効上載荷重増加割合は、A 断面ではジオグリッドがない断面の荷重の 2 割程度、B 断面では 1 割程度を見込むことができるといえる。

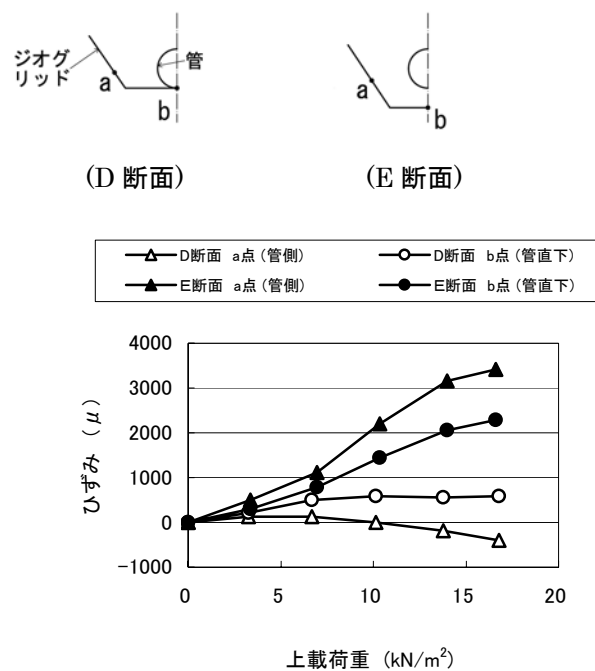
図-27 上載荷重とジオグリッドに発生するひずみ

上載荷重の増加過程におけるジオグリッドの発生ひずみの変化を図-27 に示す。基床材を施工せずジオグリッドのみを施工したD断面では、上載荷重の増加に伴うジオグリッドの発生ひずみは小さく、ジオグリッドと基床材を組み合わせたE断面では、上載荷重の増加とともにジオグリッドの水平部、斜面部に引張ひずみが増加する傾向が認められる。

このような、上載荷重増加に伴う管体沈下過程におけるジオグリッドのひずみ発生状況からみて、D断面は沈下抑制効果が低いが、E断面は基床材による荷重分散効果とジオグリッドの引張力によって沈下抑制効果が発揮されるものと考えられる。

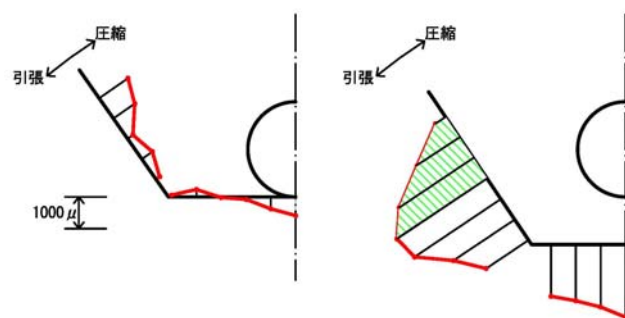
図-28 D・E断面のひずみ発生状況図

次に、上載荷重が約 17 kN/m²の段階でのジオグリッドに発生したひずみ分布を図-28 に示す。D断面では、管直下付近に若干の引張ひずみが発生している領域がみられるが、ジオグリッドの水平部では管から離れるにしたがい引張ひずみが減少し、圧縮ひずみに移行している。また、ジオグリッドの斜面部は全て圧縮ひずみが発生しており、ジオグリッドの端部に近づくほどその値は大きくなる傾向にある。

一方、E断面ではジオグリッドの水平部、斜面部ともに全て引張ひずみが発生しており、水平部では管直下で最大の引張ひずみが発生し、管から離れるにしたがい引張ひずみが減少している。また、斜面部では、管底高さ付近で最大の引張ひずみが発生している。

このことから、ジオグリッドを敷設したパイプラインでは、基床材施工の有無によりジオグリッドに発生するひずみには差があり、基床材を施工した断面の方が、基床材を施工しない断面に比べてジオグリッドには大きな引張ひずみが発生することがわかる。
