## 10. 1 鋼橋防食工の補修に関する研究

担当チーム：材料地盤研究グループ（新材料）

### 【要旨】

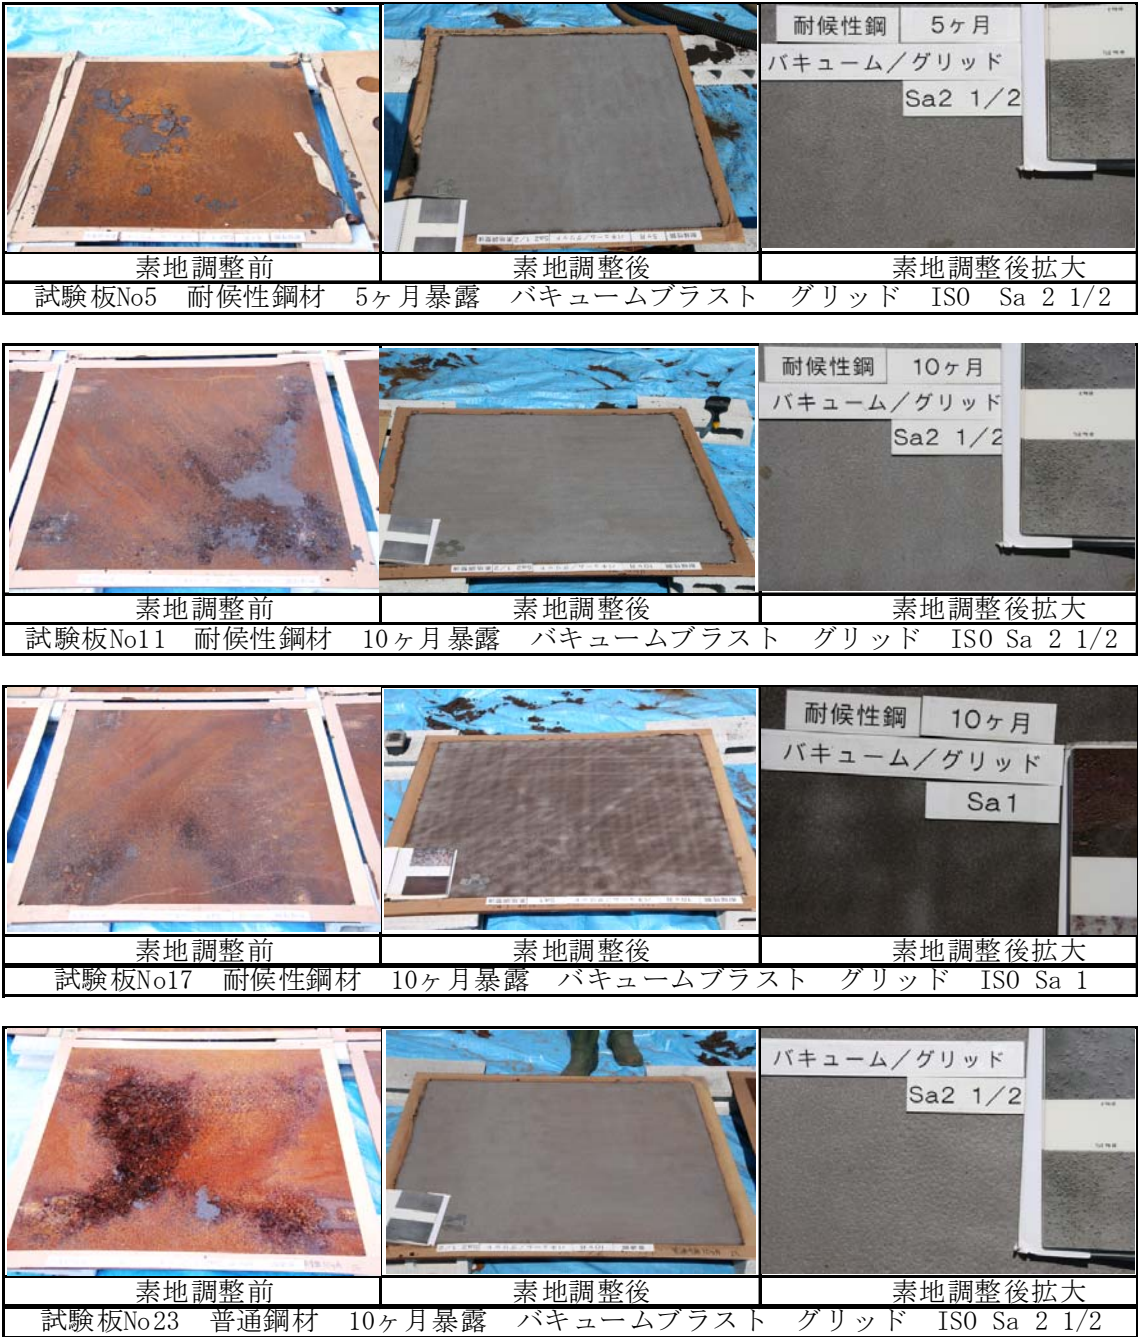
図-2 耐候性鋼材のバキュームブラスト処理前後の状況

第1回目と2回目の検討結果を表-8, 9に、素地調整前後の状況を図-2, 3に示す。海岸部で10ヶ月間暴露したさびを研削材としてアルミナを用いてオープンプラストとバキュームブラストで目標素地調整程度 Sa2 1/2 までに要した処理時間は、耐候性鋼の方が普通鋼より長かった。オープンプラストの方がバキュームブラストより処理効率は良かった。高圧水洗は塩分除去に効果が認められた。電動工具処理では、ダイヤモンドツールと超合金サンダーは、鋼材を削りすぎる傾向があった。騒音は、バキュームブラスト/高圧水洗が最も小さく、オープンプラストが最も大きかった。表面粗度は、いずれの処理法とも適切な粗さ範囲に入っていた。付着塩分は、塗り替え塗装の基準である 50mg/m<sup>2</sup> 以下にするのに高圧水洗が有効であることが確認された。なお、バキュームブラストに研削材としてグリッドを使用して素地調整を実施した際、湿度が高かったため、グリッドがさびて固着したので実験を中止した。

(3) 耐候性鋼材の補修塗装時の素地調整方法を検討した結果、電動工具処理では不十分であり、ブラスト処理が不可欠であることが明らかとなった。

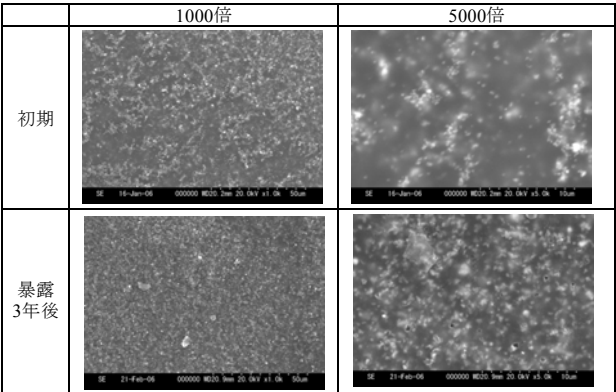
写真-21 SEMによる塗膜表面状態の観察結果 (塗装系No. 4 (ふっ素樹脂塗料))

走査型電子顕微鏡 (SEM) の塗膜表面観察では、沖縄暴露3年で塗膜表面に穴が開いていることが観察され、樹脂層がやや劣化進行して消失し始めていることが確認できた。このことは、沖縄暴露3年間で塗膜表面が粗となるため光沢保持率が低下する現象と一致していると考えられる。塗膜表面を走査型電子顕微鏡 (SEM) で観察した例を写真-21に示す。
