戦-56 塩害橋の予防保全に向けた診断手法の高度化に関する研究

担当チーム：橋梁構造研究グループ

研究担当者：木村嘉富、田中良樹、
花井拓

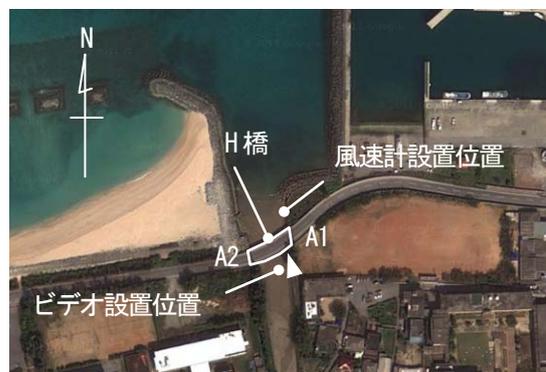
H 橋は、沖縄北西部の海岸線に架かる PC 橋であり、冬期には北からの季節風の影響もあり激しい塩害環境にある。当該橋においては、平成 21～22 年度に、上部構造の表面付着塩分量調査を行うと同時に、風向風速計による風観測、ビデオによる波浪のモニタリングを実施した。周辺地形の状況と計測機器の設置位置を写真-5に示す。風観測・ビデオ観測の期間は平成 22 年 3 月 25 日から平成 23 年 2 月 16 日とした。

写真-5 H 橋周辺地形と計測機器設置箇所
（ビデオの△の向きは撮影方向を示す）

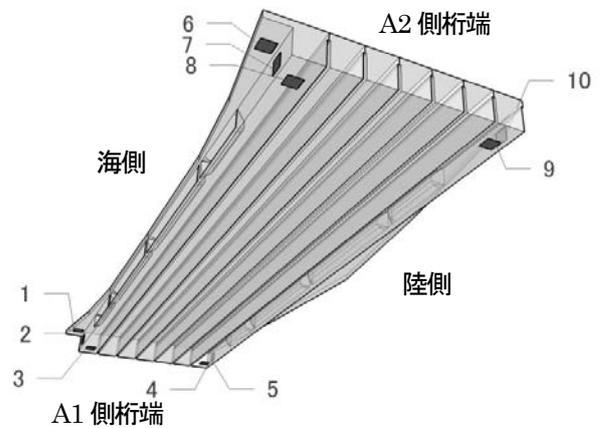
図-5 表面付着塩分採取箇所

図-5 に付着塩分量の調査観測点を示す。調査は、蒸留水に浸したガーゼでの拭き取りによる。図-6 は、平成22年3月の拭き取り後、約10ヶ月後の平成23年1月時の表面付着塩分量である。両桁端とも海側のウェブと下フランジの塩分量が多くなっている。これは図-3、図-4にあるように、橋の手前(海側)で海水飛沫を生じるような白波が発生することや、強風の発生が北よりの風によって生じることが原因と考えられる。また、桁端部の比較では、A2側の付着塩分量がA1側に比べて高くなっている。これは、図-7にあるように同橋が斜橋(斜角約70°)となっており、北北東から北北西にかけての風がA1橋台の影になって、A1側の桁端部に当たりにくいためと考えられる。
