## 14.1 高機能防水システムによる床版劣化防止に関する研究

### 【要旨】

キーワード：床版防水層、床版防水システム、RC 床版、凍害、積雪寒冷地

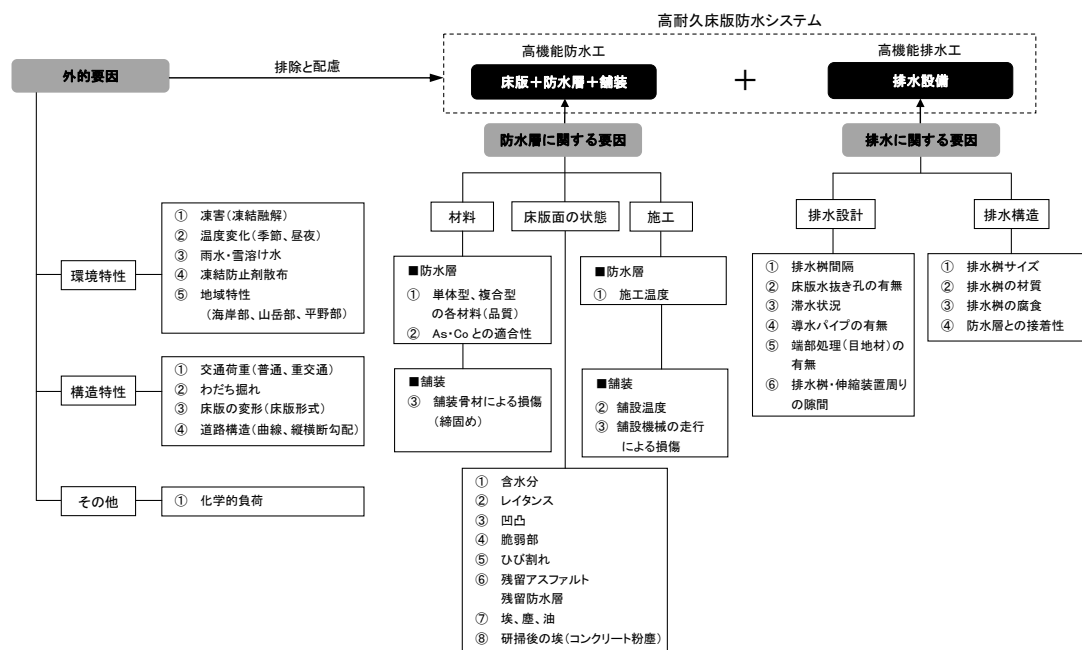
図-8 防水層の機能低下要因と高耐久床版防水システム（例）

排水設備の構造、設計上の問題や、経年劣化等による排水設備の機能低下により凍害の誘因となる水を速やかに排出できていない。

これらの機能低下要因を系統的に細分化すると図-8のようになると考えられ、これらの機能低下要因に対応できる高機能床版防水システムを確立する必要がある。

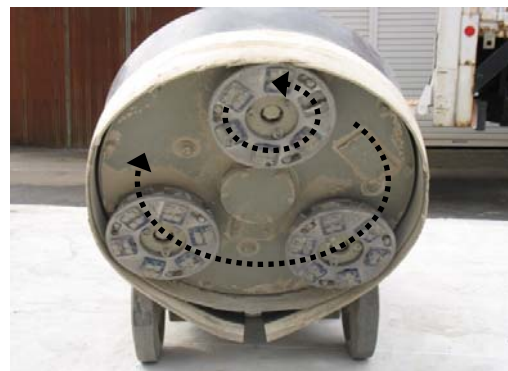
(b)小型研掃機

コンクリート硬化後、コンクリートを打設した半分の面積にあたる3.0m×10.52mについてコンクリート表面の研掃を実施した。研掃には図-10に示す小型研掃機（研削加重300kg、研削ディスク速度600-1200rpm）を用い、コンクリート表面のレイトランスを確実に除去できるように2mm程度の厚さを削り取った。
