補修・補強効果の長期持続性・耐久性に関する研究

担当チーム：橋梁構造研究グループ

EFFECT OF LONG-TERM PERSISTENCE AND DURABILITY ON EFFECTIVENESS OF REPAIR AND RETROFIT FOR HIGHWAY BRIDGES

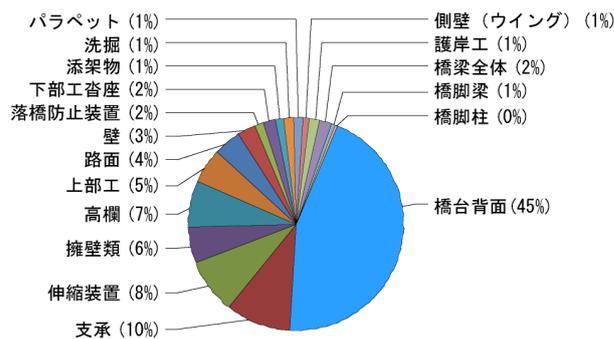
図-2 調査対象橋梁の被害状況

基に橋梁被害のマクロ分析を行った。図-1 にこれらの路線および橋梁の位置図を示す。図-2 にこれらの橋梁の被害状況を示す。ここで、損傷箇所は、1 橋に主な損傷 1 箇所を代表としたものである。これらの結果より、背面盛土の沈下による段差等の橋台背面の損傷は、全体の 45% を占め、支承部と伸縮装置部の損傷は、それぞれ全体の 10% と 8% を占めることが分かる。また、津波の影響を受けた橋は全体の 9% となり、その中、87% の橋は損傷が確認された。

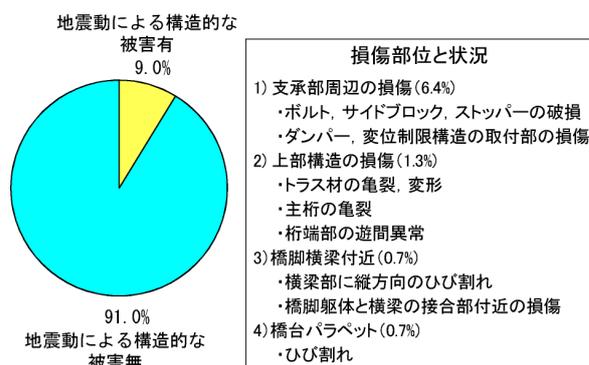
図-3 耐震補強が実施された橋の被害状況

図-3 は、マクロ分析結果を示すものである。ここで、本研究では、地震動に対して構造的な耐震補強対策が実施された橋についての分析を行うという主旨に鑑み、損傷を「構造的な被害」の有無の観点で整理した。すなわち、「構造的な被害」とは、橋の構造部材（上部構造、下部構造、支承部等の構造部分）に生じた地震動による損傷を指すものとし、橋台背面土の沈下、アスファルト路面や高欄、添架物の損傷、擁壁や護岸のずれ等の被害については「構造的な被害」には含めていない。また、津波により生じた構造的な被害についても、ここでは「構造的な被害」には含めていない。地震後に実施された点検の結果、耐震補強が実施されていた橋においては落橋や倒壊等の致命的な被害はなく、構造的な被害が生じた橋は全体の 9% であった。その 9% の橋における具体的な被害の発生状況としては、図

-3 に示すとおり、1) 支承部周辺の損傷 (6.4%)、2) 上部構造の損傷 (1.3%)、3) 橋脚横梁付近の損傷 (0.7%)、4) 橋台パラペットの損傷 (0.7%)、の4つの分類に大別することができた。

これらの分析結果より、これまでの震災で多く見られた橋脚躯体部の損傷は生じていない。これは、軸方向鉄筋の段落し部に対する耐震補強等がなされている効果が要因として考えられる。一方、支承部に対する機能を補強する対策として制震ダンパーや変位制限構造を設置した橋があるが、これらの装置の取り付け部に損傷が生じている例があった。また、数は非常に限定的ではあるが、前述したように、落橋防止構造の取り付け部付近の上部構造側の部材に損傷が生じたり、躯体部が耐震補強されたT型橋脚の横ばり付け根部で損傷が生じたりした橋もあった。橋脚等に対して耐震補強がなされた橋であっても、地震後の供用性を確保する上で重要な別の部位に損傷が生じた事例については、注視して検討が必要な損傷と言える。

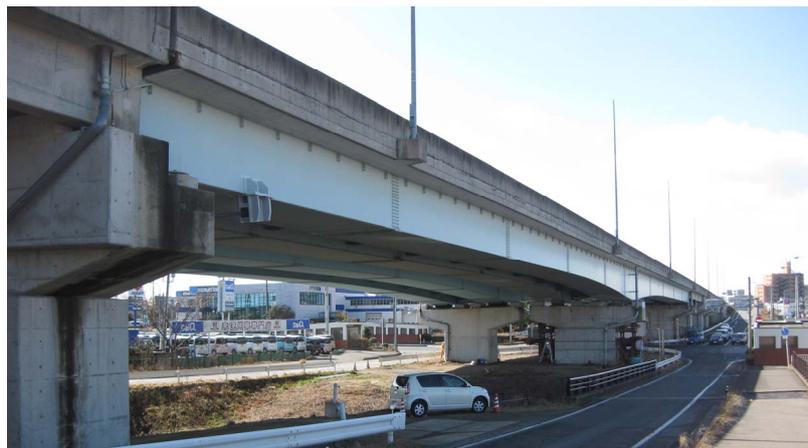
図-6 亀田大橋の全景写真

9.75mの8径間のこ道橋（4径間連結PCポステンTげた橋+2径間連続鋼箱げた橋+2径間連結PCポステンTげた橋）である。図-6に亀田大橋の全景写真を示す。下り線は、1期線として1987年に竣工、上り線は、2期線として1997年に竣工した。下部構造は、
