## 13.8 道路橋桁端部における腐食対策に関する研究

担当チーム：橋梁構造研究グループ

## RESEARCH ON RETROFITTING FOR CORRODED GIRDERS AROUND EXPANSION JOINTS

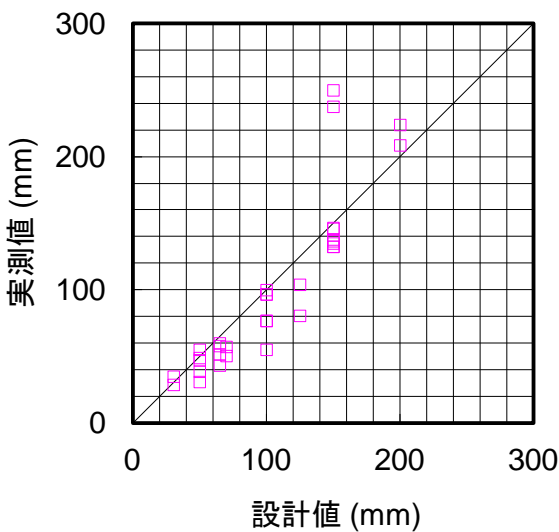
図-2 コンクリート橋の遊間の測定結果

されているとともに、高压電線、ガス、通信ケーブルなどのライフラインや落橋防止装置の PC 鋼が遊間を跨いで配置されており、同装置の設置に際してそれらに対する準備や配慮が必要であることがわかった。なお、調査対象橋として、土木研究所の近くの橋でも調査を行ったが、橋台の傾斜などのために遊間が設計値よりも小さい箇所が見られた。秋田県及び島根県で実施した調査では、図-2 に示すとおり、概ね設計値どおりの橋が多く見られた。

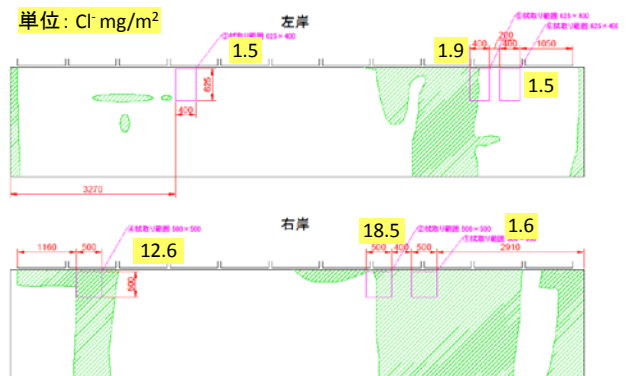
図-3 橋台前面の塩分拭き取り調査結果

写真-3 に、簡易排水装置の試作を設置する PC 橋における桁端部の漏水状況を示す。また、図-3 に、その橋の橋台前面で塩分拭き取り調査を行った結果を示す。この橋は比較的内陸に位置するが、路面凍結防止のため凍結防止剤が散布される。橋台前面の漏水は路面から伸縮装置を通じて流れる水であると考えられ、このことから塩化物が検出されたと考えられる。その後、右岸側に簡易排水装置を設置したことから、今後、継続的に同様の調査を行い、漏水の有無、塩化物量の変化を調査する予定である。

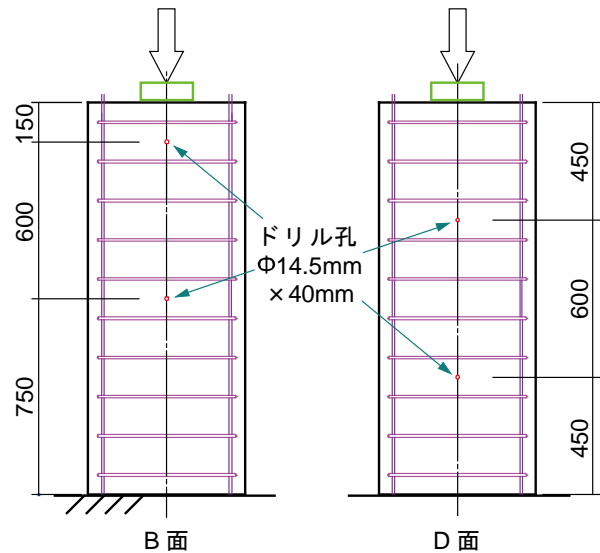
図-4 供試体 NR の形状寸法

再荷重を行うに先立ち、図-4 に示した 4 箇所にてφ14.5mm のドリル削孔を行った。写真-4 に削孔した箇所の外観を示す。強度管理用のコアの残りがなかったため、荷重試験後に供試体 NR の下面からφ100mm のコアを削孔して、圧縮強度試験を行った。表-2 に、コンクリートの材料試験結果を示す。

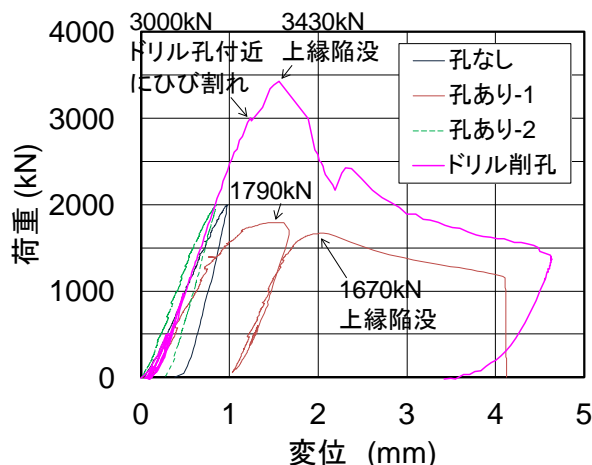
図-5 荷重-変位の関係

図-5 に、荷重-載荷点変位の関係を 23 年度の試験結果とともに示す。また、図-6 にひび割れ図を示す。図中のひび割れ発生荷重は、目視により確認したときの荷重である。供試体 NR は、3000 kN で上縁から 150 mm 位置のドリル孔の近くに概ね鉛直方向のひび割れが発生し、若干の荷重の低下が見られた。その後、さらに荷重が増加して、3430 kN で側面、鉛直方向のひび割れが急激に進行して、急激に荷重が低下するとともに、変位が増加した。さらに載荷を続けたが、1 回目のピーク荷重を超えることはなかった。

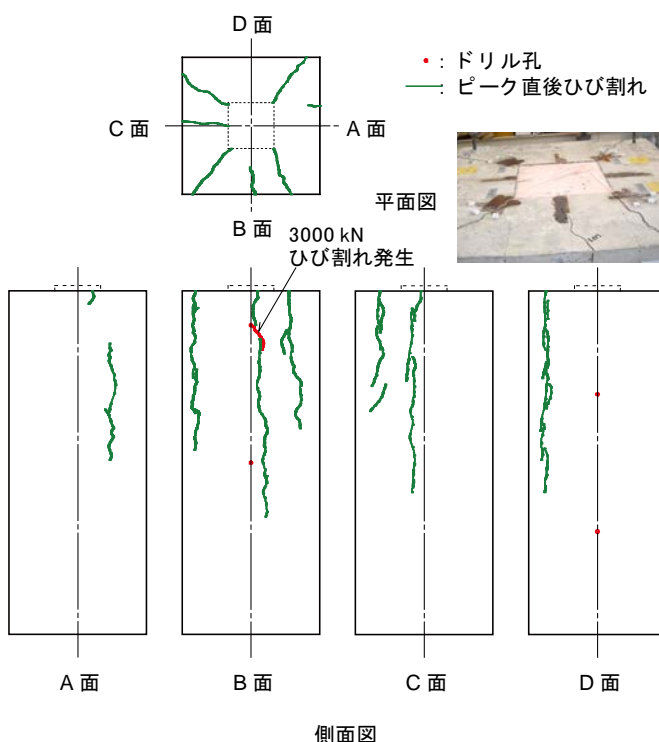
図-6 供試体 NR のひび割れ図  
(右上の写真は上縁の陥没状況を示す)

3000 kN で発生したドリル孔付近のひび割れは、表面のドリル孔縁から数 mm 離れていたが、ドリル孔の奥に鉛直方向のひび割れが発生していた(写真-6)。このことから、ドリル孔先端(奥)における応力集中が、このひび割れ発生に影響したことが考えられる。また、この位置でのひび割れ発生は、荷重-変位に若干の影響を及ぼしていると考えられる。有効プレストレスへの影響を含めて、さらに測定データの分析を進める予定である。

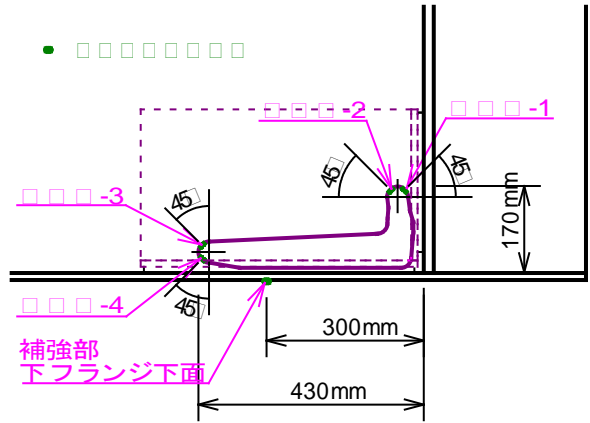
図-9 桁端部におけるひずみ測定位置

図-9 に、桁端部におけるひずみ測定位置を示す。L形に切り欠いた断面欠損部は、緑の応力集中が生じる箇所にはひずみゲージを貼り付けた。比較のために、当て板補強した主桁 G3 の支承から支間 1/4 点の下フランジ下面のひずみも計測した(図-10)。当て板の施工前と施工後で、荷重車(総重量 20t のダンプ車、中後軸の合計重量 13.6t)による走行載荷試験を実施し、G3 桁端部を中心に各部のひずみを測定した。また、当て板の施工前、施工後ともに、走行載荷試験後、24 時間応力頻度測定を行った。

表-3 に、走行載荷試験におけるひずみ測定結果を示す。補強部-1~4 のひずみは、当て板施工後に大幅に減少しており、当て板を施工することによる補強の効果が明確に見られた。支間 1/4 点のひずみは、施工前後での増減がほとんどなく、荷重車の走行位置の影響は軽微であったと考えられる。表-4 に、24 時間応力頻度測定における最大ひずみ範囲(レインフロー法)を示す。応力頻度測定でも、走行載荷試験の結果と同様に、補強部-1~4 のひずみが、ともに顕著に減少していた。各部のひずみは、走行載荷試験時の値より 2 倍程度大きくなった。これは、トレーラ等の荷重車の重量を超える大型車両の走行によるものと考えられる。
