13.8 道路橋桁端部における腐食対策に関する研究

担当チーム：橋梁構造研究グループ

RESEARCH ON RETROFITTING FOR CORRODED GIRDERS AROUND EXPANSION JOINTS

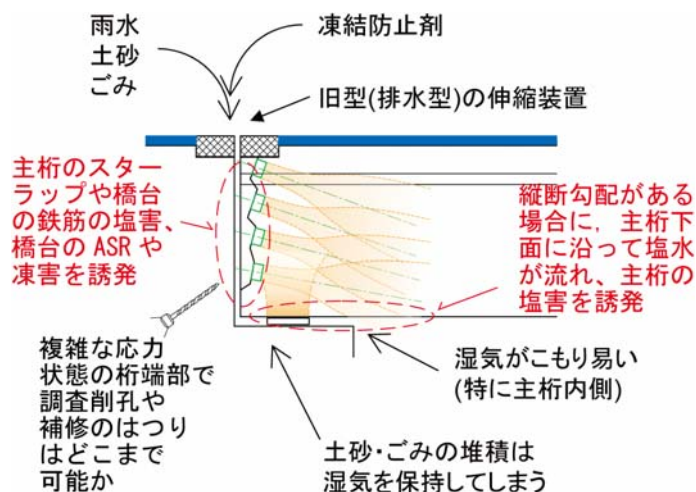
図-1 PC 橋桁端部の腐食環境と主応力分布 (概念図)

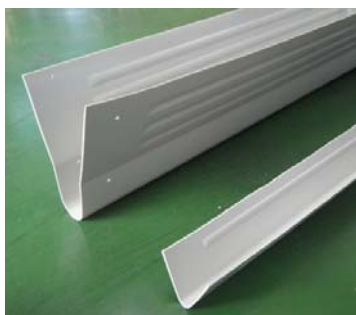
写真-4 ポリエチレン製排水装置

比較的遊間の小さいコンクリート橋の桁端部について腐食環境を改善するため、23年度より、東拓工業(株)、(株)ビービーエムそれぞれとの共同研究において、コンクリート橋の狭い遊間を対象とした桁端部用排水装置の開発に取り組んでいる(写真-4, 5) [7,8](#)。26年度は、過年度に各社2橋で実施した試験施工の追跡調査を行うとともに、漏水が見られる箇所について施工方法を改良して、再度試験施工を行った(各社1橋)。写真-6, 7に試験施工の状況を示す。過年度の事例を含めて、各排水装置の試験施工後の経過観察を行う予定である。

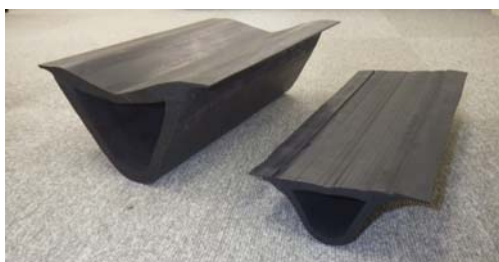
写真-5 ゴム製排水装置

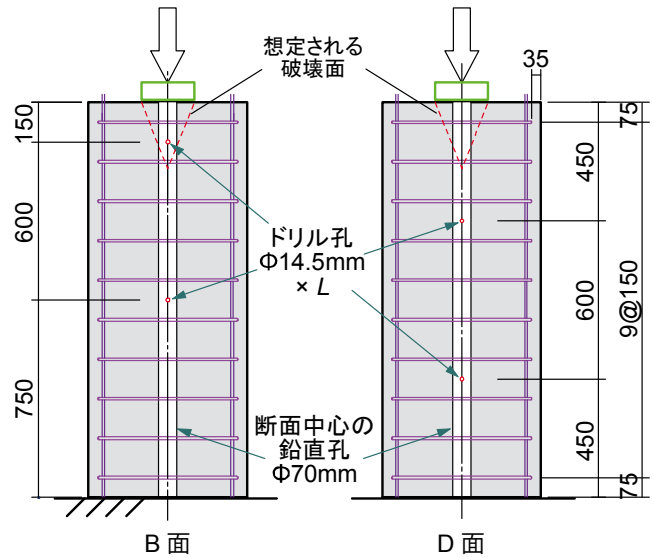
図-7 に供試体の形状寸法と荷重方法を示す。供試体の断面は 600mm×600mm とした。断面の中心に、PC ダクトを想定したφ70mm の貫通鉛直孔を設けた。供試体の幅 600mm、荷重面積 200mm×200mm は、それぞれ支間 30m 程度の PCT 桁における端部の幅と PC の定着板を実寸で模擬した。また、帯鉄筋の径と間隔も、同 PC 桁の桁端部付近のスターラップ(D10, SD295A)を模擬した。表-1 に、コンクリートの材料試験結果を示す。帯鉄筋の降伏点と降伏ひずみは、3 本の引張試験より、それぞれ 368N/mm²、1960×10⁻⁶であった。表-2 に 3 体の供試体におけるドリル孔の寸法と位置を示す。供試体 D-80、D-40 とともに、B 面と D 面にそれぞれ上縁からの距離を変えて計 4 箇所ドリル孔を設けた。ドリル孔の直径は 14.5mm とし、深さを 80, 40, 0mm (削孔なし) の 3 種類とした。ドリル孔は、打設前にφ14mm の鋼製パイプを配置してコンクリートに先導孔を設けておき、脱型後にφ14.5mm のドリルで本削孔を行った。なお、いずれの供試体においても、上面と側面の角部に鉛直方向の初期ひび割れが見られた (後に図-9 で示す)。また、供試体 D-80 および D-40 のドリル孔のうち、B 面、上縁から 150mm におけるドリル孔で、孔の下縁に接する水平方向の初期ひび割れが見られた。

注) ドリル孔の深さ L はそれぞれ 80, 40, 0mm とした。

図-7 供試体の形状寸法と荷重方法

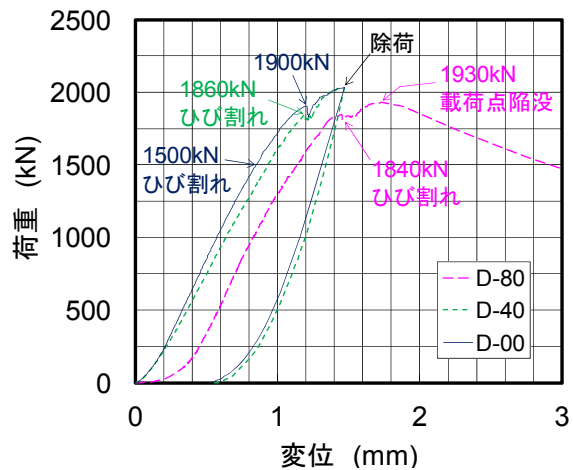
図-8 荷重と荷重点変位の関係

が発生し、1930kN で最大荷重に達した。その時点で、載荷板の周囲にコンクリートの陥没が見られるとともに、急激にひび割れが増加した。ピーク後の荷重によって、それぞれのひび割れの幅や段差が大きくなったり、鉛直方向に多少進展したりした。ひび割れ図としては、試験終了時のひび割れはピーク直後の状況とほとんど差がない。供試体 D-40 は、1860~1900kN の間で鉛直方向のひび割れが発生した。供試体 D-00 は、1500kN から上縁付近に軽微なひび割れが見られ、1850kN で鉛直方向のひび割れが発生した。供試体 D-40、D-0 は、2030kN でピークに近い挙動を示していたが、試験機の容量のため明確な荷重低下には至らなかった。このため、供試体 D-40、D-00 は、上限荷重 2030kN 時のひび割れを示した。供試体 D-00 は、D-80 ほど明確ではないが、載荷板周囲の陥没が発生し始めていた。供試体 D-40 には陥没が見られなかった。

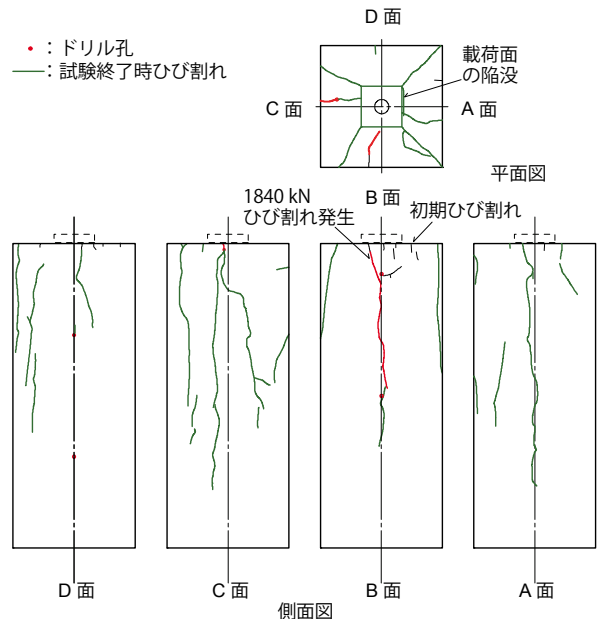
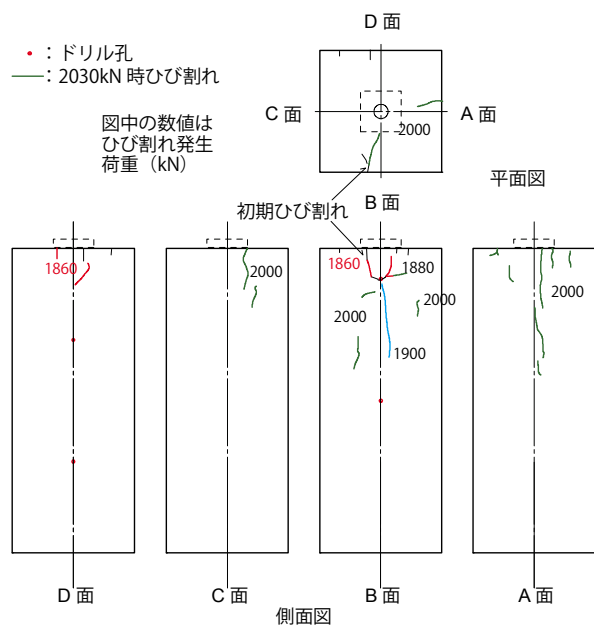
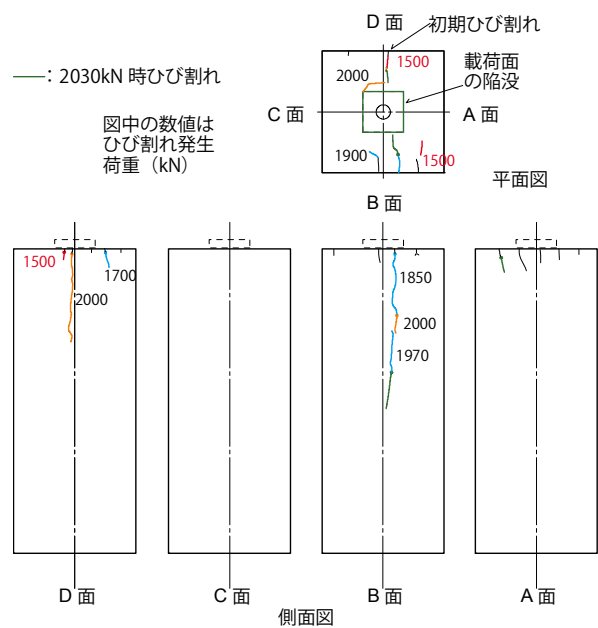
図-8 に、荷重と荷重点変位の関係を示す。また、図-9 に各供試体の表面のひび割れ状況を示す。供試体 D-80 は、試験終了時のひび割れ状況を示す。供試体 D-80 は、1840kN で側面 B 面に鉛直方向のひび割れ

表-3 に、各供試体のドリル孔付近におけるひび割れの有無を示す。供試体 D-80 は、B 面、上縁から 150mm のドリル孔付近で鉛直方向のひび割れが見られたが、表面のドリル孔縁から離れていた。解体調査の結果、ドリル孔の奥でひび割れが発生していた。供試体 D-40 は、B 面、上縁から 150mm のドリル孔付近の初期ひび割れとつながるひび割れが発生した後、そのドリル孔近傍から下方に向かってほぼ鉛直にひび割れが進展した。

図-9 コンクリート表面のひび割れ

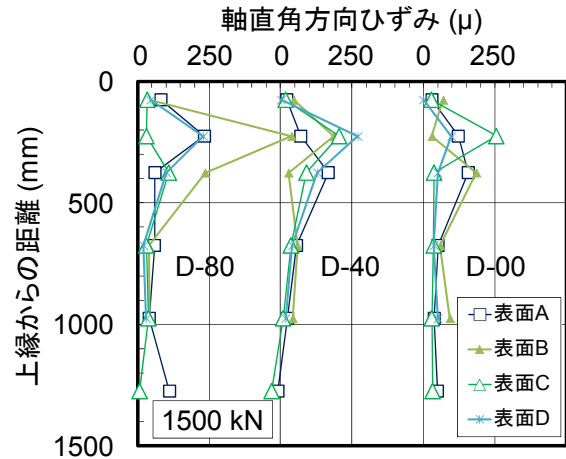
図-10 に、各供試体の 1500kN 時について、各側面 4 辺それぞれの中央におけるコンクリートの水平方向ひずみの鉛直分布を示す。各供試体ともに、上縁から 225 または 375mm (それぞれ 2 段目または 3 段目の帯鉄筋位置) において、引張ひずみが大きい傾向が見られた。

図-10 側面コンクリート表面の水平方向ひずみの鉛直分布 (1500kN時)

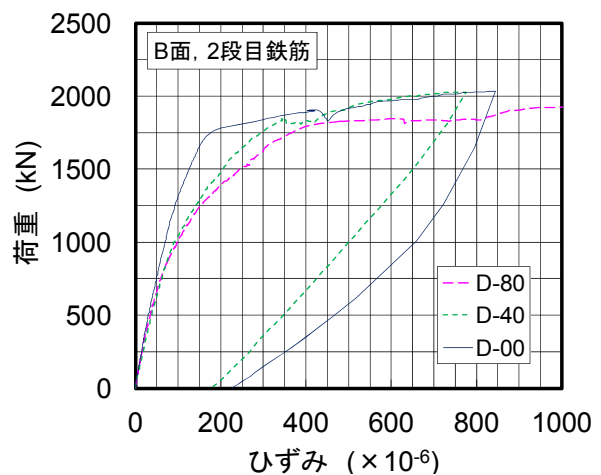
図-11 に、各供試体の B 面、2 段目帯鉄筋のひずみ（鉄筋の内側と外側の平均値）の変化を示す。この測定位置は、B 面、上縁から 150mm に設けたドリル孔の直下であり、鉄筋ひずみを測定した範囲で、供試体間の鉄筋ひずみの変化が最も明確に見られた箇所である。2 段目帯鉄筋の 4 辺の平均ひずみでは、1800kN まで供試体間の顕著な差が見られなかったが、図-11 に示した B 面のひずみだけで見ると、ドリル孔が深くなるに従って、ひずみの増加が速い傾向にあった。また、約 1800kN で荷重がほぼ横ばいになった後、再び荷重が増加するまでのひずみの増分が、ドリル孔が深いほど大きい傾向が見られた。供試体 D-00 の結果については荷重横ばいの範囲が分かりにくいですが、ここでは、供試体 D-80、D-40 のような荷重が横ばいというまでの挙動はほとんどなかったと判断した。

図-11 B面、2段目帯鉄筋のひずみ

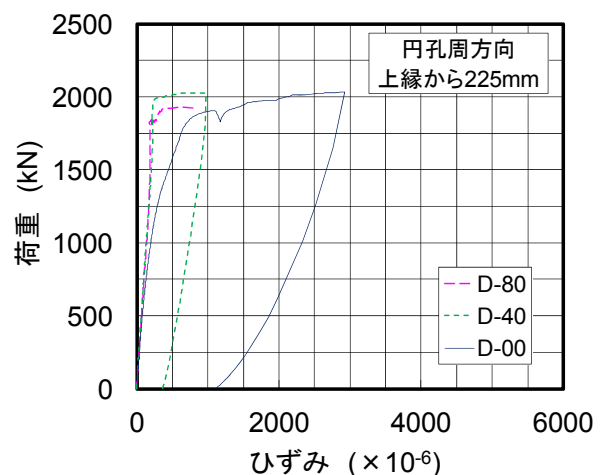
図-12 に、上縁から 225mm における $\phi 70\text{mm}$ 鉛直孔内面の周方向ひずみ(4 点の平均値)の変化を示す。ドリル孔のない D-00 のひずみ増分は、比較的小さい荷重の段階から大きくなったが、D-80、D-40 は、約 1800kN まで顕著な変化が見られなかった。この位置での周方向ひずみの変化に関する供試体間の差は、鉄筋ひずみの変化と概ね逆の傾向であった。

図-12 $\phi 70\text{mm}$ 鉛直孔の内面の周方向コンクリートひずみ (4 点の平均)

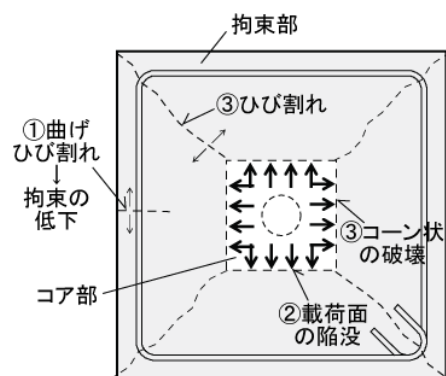
本試験の供試体のように、局部的に高い支圧を受けるコンクリートでは、図-7 に示した載荷板直下の破壊面に沿って、コーン状に破壊することが知られている¹¹⁾。著者らの既往の試験¹²⁾でも、同様の破壊形態が確認された。それらの点を踏まえて、図-13 に、供試体 D-80 の支圧による破壊の過程を模式的に示す。元のコンクリートは一体であるが、文献¹¹⁾と同様に、載荷面積×高さで構成されるコア部とその周囲の拘束部に分けて考える。供試体 D-80 では、上縁から 225~375mm の辺りを中心に拘束部を押し広げる挙動を示し、コンクリートの表面や帯鉄筋に引張ひずみが生じた。荷重が増すと、コンクリート表面に支圧に伴う水平方向の曲げによりひび割れが生じた（図-13 の①）。

D-80の解体調査では、コンクリート表面のひび割れ深さが、上縁を除き、ほとんどが100~150mmの範囲であったことから(1箇所のみ180mm)、拘束部に水平方向の曲げが作用していたと考えられる。その後荷重が若干増加したが、拘束部のひび割れによって拘束効果が低下して、コア部の破壊、すなわち載荷面の陥没、コーン状の破壊が生じたと考えられる(図-13の②、③)。コーン状の破壊の際、載荷板の角から拘束部の隅角部を押し広げるように大きいひび割れが同時に発生した。載荷面の陥没は、これまでの試験¹²⁾では、コーン状の破壊と同時に生じるものと思われたが、供試体D-00では、コーン状の破壊が見られず、載荷面の軽微な陥没のみが見られた。このことから、コーン状に破壊する前に、載荷面の陥没が生じることがわかった(図-13の②)。

本試験におけるドリル孔は、支圧に伴う曲げを受ける拘束部コンクリートの引張域にあることから、拘束部の曲げひび割れを誘引すると思われた。しかし、3体の供試体の試験では、いずれも曲げひび割れ発生荷重がほとんど変わらず、ドリル孔による曲げひび割れ発生への顕著な影響が見られなかった。一方、ドリル孔の深さに応じて、曲げひび割れ後の拘束効果の低下の程度に差が見られ(例えば、図-11の荷重横ばい区間の差)、また支圧耐力にも影響が見られた。ドリル孔の深さに応じて拘束部コンクリートの引張軟化特性が変化して、これらの結果に影響を及ぼした可能性があると考えられる。

図-13 供試体D-80の支圧による破壊過程(模式図)
