3.9 津波の影響を受ける橋の挙動と抵抗特性に関する研究

担当チーム：橋梁構造研究グループ

研究担当者：星隈順一、中尾尚史

STUDY ON BEHAVIOR AND RESISTANCE CAPACITY OF BRIDGE UNDER TSUNAMI-INDUCED FORCE

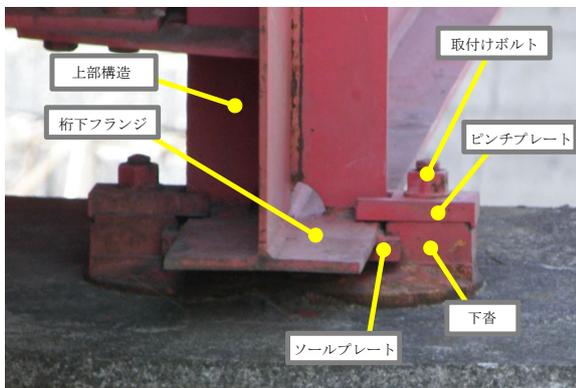
写真-2.1 線支承設置状況

線支承の抵抗特性に関しては、過去に下沓部のみを対象とした水平載荷実験や解析等により破壊形態や耐力力の検討がされた例がある^{11),12)}。これらの研究では地震時の水平方向の荷重に対する抵抗特性について検討がなされているが、津波のような鉛直方向の作用力の影響も受ける場合の破壊形態や耐力力に関する検討は行われていない。さらに、**写真-2.1**のように実橋に取付けられた状態(下沓にピンチプレートとアンカーボルトが取り付けられた状態)を想定した条件下での水平及び鉛直載荷試験による検討は行われていない。

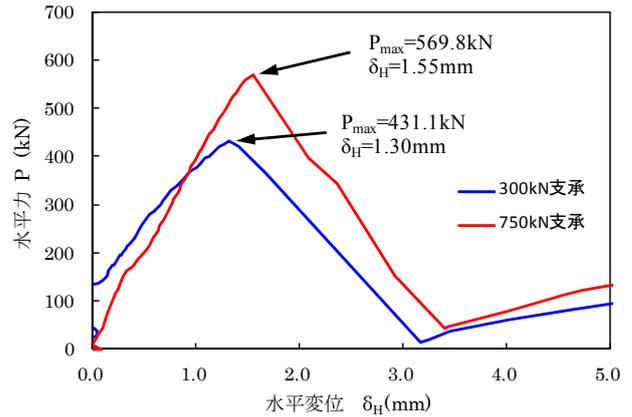
図-2.5 水平載荷試験 荷重—変位図

図-2.5 は水平荷重—水平変位の関係を示したものである。300kN タイプ支承は 431.1kN、750kN タイプ支承は 569.8kN に相当する水平荷重（最大水平荷重 P_{max} ）に

達した直後に荷重の低下し変位の増大が見られる。水平荷重—ひずみの関係を図-2.7 に示す。両支承ともほぼ同じ傾向であったため、ここでは 300kN タイプ支承の結果を示した。下沓上面および下沓底面突起部の基部に着目すると(図-2.6(a),(b)), 最大水平荷重に達したと同時に下沓突起部の隅角部の近傍部(グラフ線番号(2),(3),(5),(7))において引張ひずみが最も卓越していることから、最大水平荷重に達したと同時に下沓突起部の隅角部において亀裂が入り始め、下沓下面のアンカーボルト穴まで急激に損傷したものと考えられる。

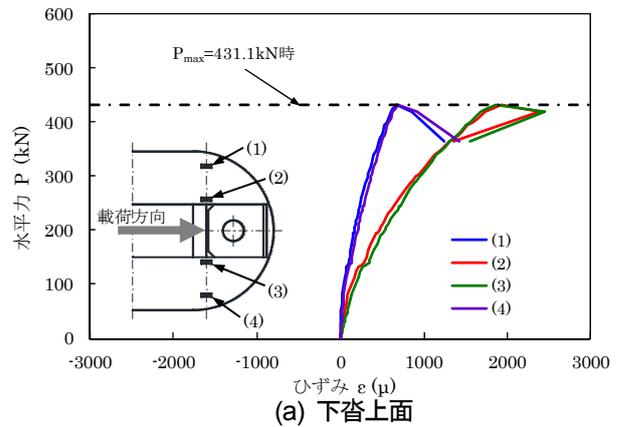
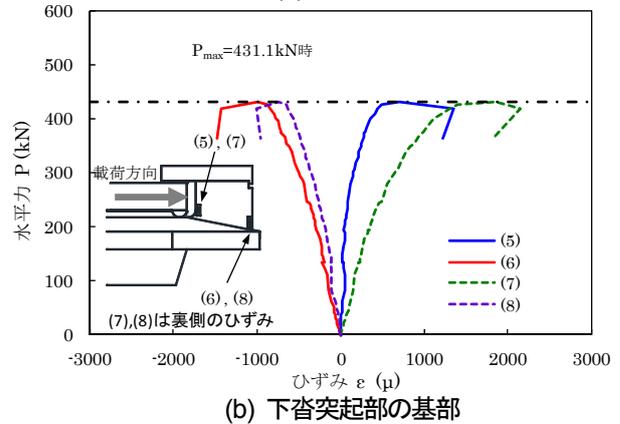
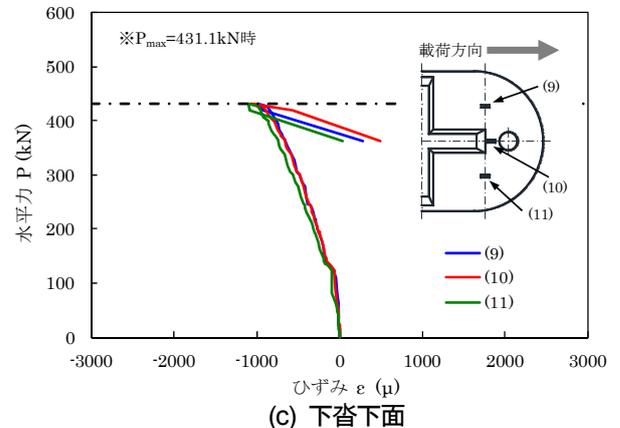
図-2.6 水平載荷試験 荷重—ひずみ図 (300kN タイプ支承)

さらに、図-2.6(c)で示した下沓下面と下沓突起部の隅角部の真下に位置する下沓下面部に着目すると、最大水平荷重に達するまで圧縮ひずみが生じていることが分かる。したがって、ひずみ分布の関係から損傷した断面部においては曲げによる影響が支配的となり損傷したものと考えられる。

また、図-2.6(b)に示す下沓突起部の基部に位置するひずみにおいても、隅角部近傍(グラフ線番号(5),(7))に引張ひずみ、外側に位置する部分(グラフ線番号(6),(8))に圧縮ひずみが生じていることから、下沓突起部の基部においても曲げによる損傷が支配的となる可能性が高いと考え

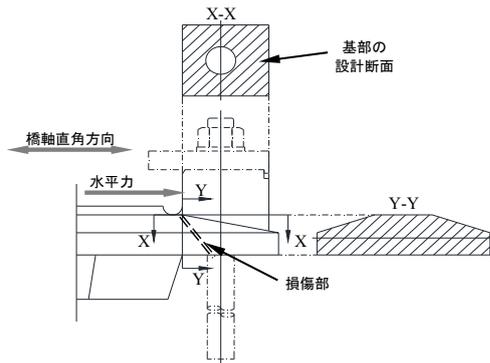
図-2.7 下沓突起部の設計断面

文献 13)に規定されている設計法(許容応力度法)においては、水平終局耐力が最も低いと予想される断面部は、図-2.7に示す下沓突起部の基部の断面部 (X-X 断面部)とされている。しかし、今回の载荷実験の結果より、下沓突起部の隅角部から下面の取付けボルト穴に向かって損傷が生じる結果となったことから、これは、線支承の耐力の評価を行う場合には、許容応力度法による設計の時と同じ X-X 断面部で一律に耐力の算定を行うという考え方は適用できないことを示唆するものである。

また、線支承には、図-2.1に示すように、下沓下面に水平力を下部構造に伝達させるリブが設けられている。しかし、アンカーボルトの位置の関係上、下沓突起部の隅角部位置を境にそのリブが途切れた構造となっており、結果的にこの部分においては極端な曲げ剛性の変化が生じている。表-2.1に示すように、実験供試体の X-X と Y-Y 断面部との断面二次モーメントの比較を行なった結果、Y-Y 断面部の方が小さい傾向を示している。

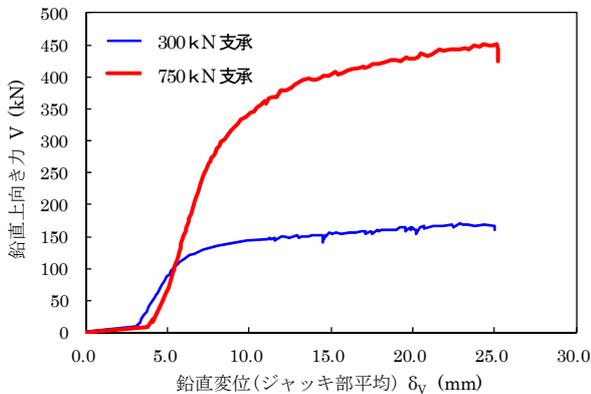
図-2.8 鉛直載荷試験 荷重-変位図

図-2.8 に鉛直上向き荷重-変位の関係を示す。300kN タイプ支承は鉛直上向き力が 120kN、750kN タイプ支承は鉛直上向き力が 250kN 程度になるまで載荷した後から、鉛直剛性が小さくなる挙動を示した。剛性が低下した後、荷重が急激に落ち込むような挙動は示さず、変位の増加に合わせ荷重も漸増する傾向を示している。実験終了時、変位が 25mm に達した時点の鉛直上向き荷重は、300kN タイプ支承では 166.0kN、750kN タイプ支承では 450.5kN であった。

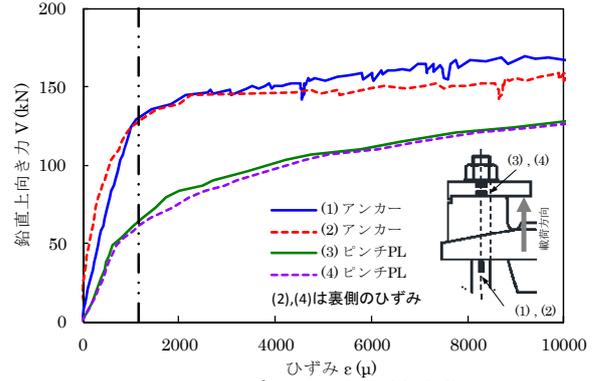
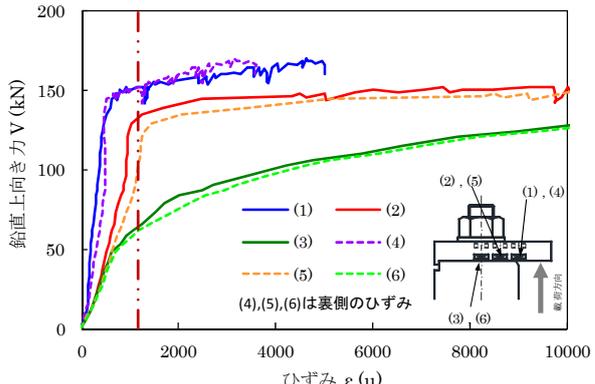
図-2.9 鉛直載荷試験 荷重-ひずみ図 (300kN タイプ支承)

図-2.9,10 に鉛直上向き荷重-ひずみの関係を示す。300kN タイプ支承においては、図-2.9(a),(b)に示すピンチプレートとアンカーボルトの荷重-ひずみ分布に着目すると、ピンチプレートが先に引張降伏ひずみに達し、後にアンカーボルトが引張降伏ひずみに達する傾向を示した。図-2.9(c)のピンチプレート本体の断面部に着目した荷重-ひずみ分布によると、アンカー部の断面部が先に降伏引張ひずみに達し、後にアンカー部の近傍(グラフ線(2),(5))、切欠き部の順番に引張降伏ひずみに達する傾向を示している。また、鉛直剛性が低下した 120kN 付近には、アンカーボルトとピンチプレートのアンカー部付近の断面部が引張降伏ひずみに達することから、双方の部品が降伏ひずみに達したことが要因と考えられる。

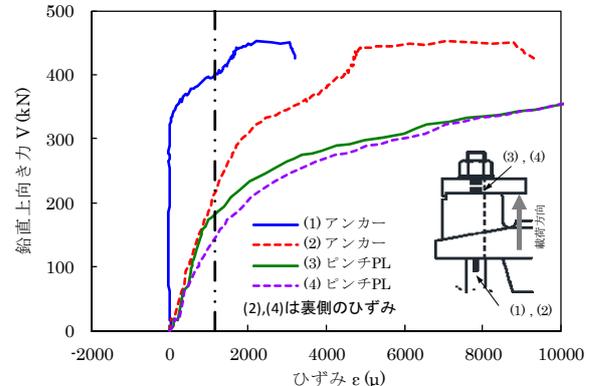
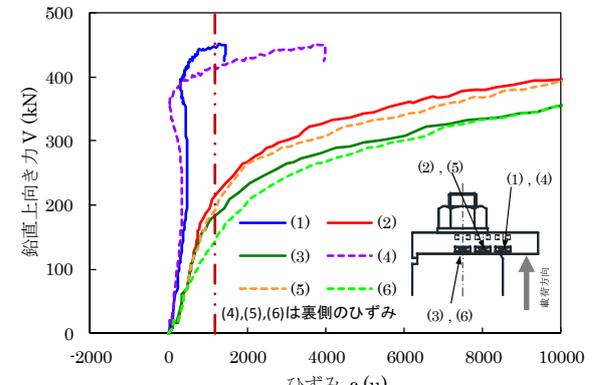
図-2.10 鉛直載荷試験 荷重-ひずみ図 (750kN タイプ支承)

750kN タイプ支承においては、図-2.10(a),(b)に示すピンチプレートとアンカーボルトの荷重-ひずみ分布に着目すると、ピンチプレートとアンカーボルトの双方が約 150~200kN の鉛直上向き力に達した時点で降伏ひずみに達する傾向を示した。図-2.10(c)のピンチプレート本体の荷重-ひずみ分布に着目すると、アンカー部(グラフ番号(3),(6))が先に引張降伏ひずみに達し、アンカー部付近(グラフ番号(2),(5))は、鉛直上向き力が 220kN に達した時に引張降伏ひずみに達している。鉛直上向き力が 250kN に達した時に鉛直剛性が低下した要因としては、
