河川コンクリート構造物の凍害劣化補修に関する研究

担当チーム：耐寒材料チーム

研究担当者：田口史雄、内藤 勲

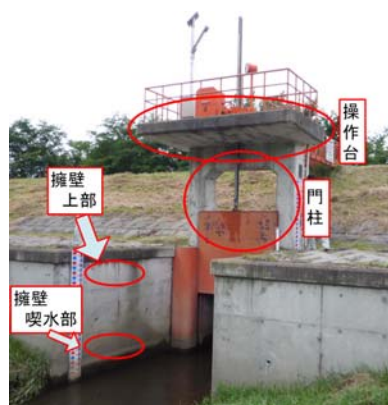
写真-2.1 樋門の調査部位

積雪寒冷地の樋門の凍害劣化状況を把握するため、北海道のほぼ全域において、直轄河川の約 3 分の 1 に当たる 594 樋門で凍害劣化調査を実施した。調査部位は、写真-2.1 に示すように、凍害劣化が多く見られる樋門の地上部にある部位とし、操作台、門柱、擁壁上部、擁壁喫水部の 4 部位とした。調査方法は、表-2.1 に示すように、外観評点による評価方法を用いて凍害劣化評価を行った。外観評点は、スケーリング劣化をマクロ的に把握するため外観目視調査により半定量的にランク付けしたものであり、点数が高いほど劣化が進んでいることを示す。なお、外観評点は ASTM C 672 の室内試験における目視判定に準拠した。図-2.1

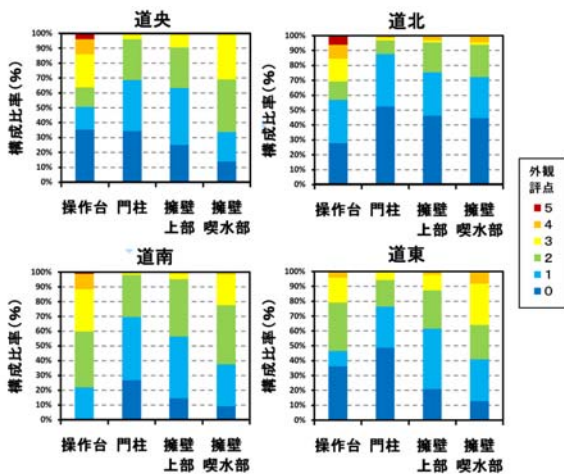
図-2.1 地域圏における各部位毎の外観評点

に、各地域圏における部位毎の外観評点の構成比率を示す。地域圏にかかわらず、全体的に操作台の評点が一番高く、次いで擁壁噴水部の順となった。操作台は、写真-2.2 および図-2.2 に示すように、上面が水平で滞雪し易い形状のため、融雪水が多く供給される状態にあり、さらに、部材厚が薄いことからコンクリート内部に水分が浸透し飽水し易い。さらに、温度変化の影響を受け易い。図-2.3 に同一樋門の操作台（端部）と門柱のコンクリート内部（表面から深さ 2cm の位置）の一年間の温度変化を比較したグラフの一例を示す。操作台は門柱よりも温度の日変動が非常に大きいことから、凍結融解作用を多く受け易いことが確認できる。特に操作台端部はその影響を一番受け易いことから、

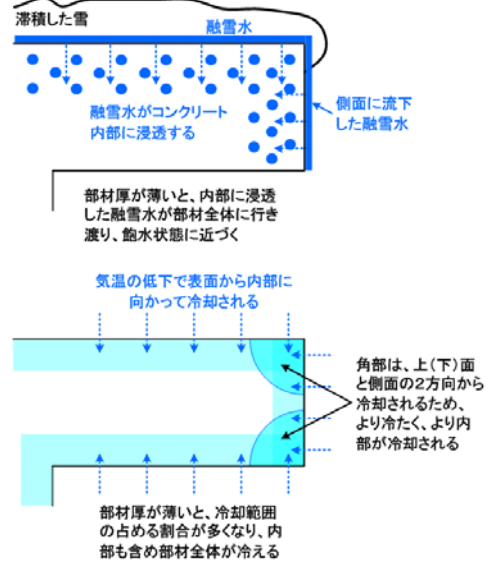
図-2.2 樋門操作台の凍害劣化メカニズム

凍害劣化による D 型形状となった欠損事例が多いのもこのためと考えられる。このように、樋門の凍害劣化を受ける度合いは、部位によって異なり、その原因は、部位の置かれている環境条件の違いや形状の影響であることが明らかとなった。

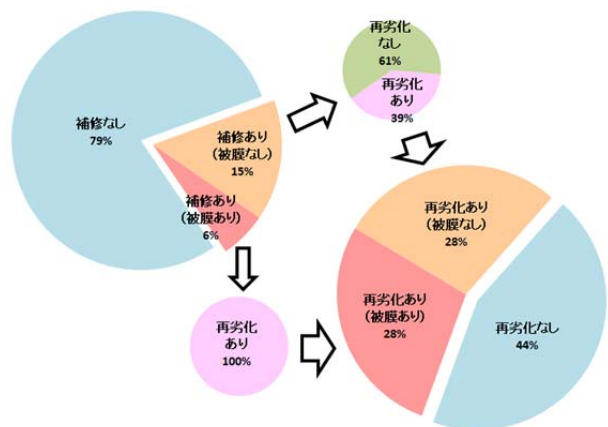
図-3.1 再劣化樋門調査結果

樋門の再劣化実態を把握するため、北海道の直轄河川の119箇所での樋門において、補修の有無と補修後の再劣化の有無についての現地調査を実施した。図-3.1に調査結果を示す。補修された樋門は全体の約2割であったが、その内の半数に再劣化が生じていた。特に、被覆された樋門は全て再劣化していた。

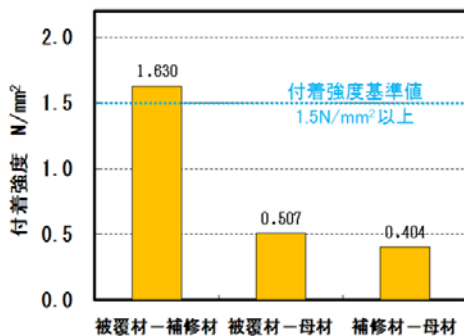
図-3.2 付着強度試験結果

写真-3.1は、補修後の再劣化の代表的な事例である。補修は操作台と門柱を樹脂系の断面補修材と同系の表面被覆材で行っており、補修後、数年でひび割れと部分欠損の再劣化が生じた。この樋門は、その後、全面改修が行われたため、本研究において解体し、操作台を詳細調査した。写真-3.2と図-3.2に詳細調査の一部である付着強度試験後の破断状況と付着強度試験結果を示す。この事例の場合、被覆材と断面補修材は健全であり、十分な付着強度を有していたが、内部のコンクリート（以下、母材）との付着強度試験では母材で破断した。付着強度も一般的な参考規定の1.5N/mm²値（例えば、NEXCOの断面補修材の品質規格 JHS-416等）を大きく下回っていることから、母材の劣化が原因と考えられる。

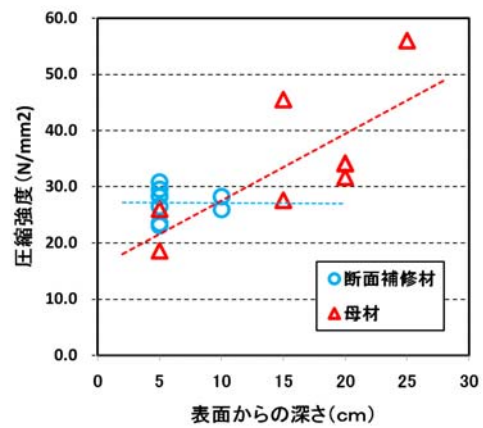
図-3.3 小径コアの圧縮強度結果

図-3.3 に操作台から採取した小径コアによる圧縮強度結果を示す。断面補修材の強度は 20~30N/mm² 程度であり、この断面補修材のカタログ試験値は 22N/mm² であったことから、断面補修材は健全であると言える。一方、母材は、表面から内部に行くにつれて強度が大きくなっているが、表層 (0~15cm) 付近に強度の低い劣化したコンクリートが残っていると見える。写真-3.3 に、操作台端部を切断した断面を示す。内部は、凍害劣化によると思われるD状に欠損した母材を断面補修材で修復し、その上に表面被覆材を塗布した状態となっていた。再劣化の症状は、凍害劣化によって、断面補修材と母材が剥離したことがこの

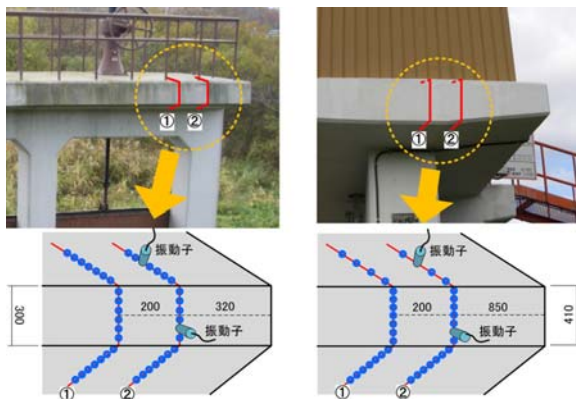
図-3.4 測定位置と測定方法

法、図-3.5に測定結果を示す。A樋門は、透過法の超音波伝播速度（以下、速度）もほぼ一定であり、健全な状態であると言える。2年後（H23）の速度ほうが若干大きくなっているが、これは、測定日付近の降雨等により含水状態が異なっていたためと考えられる。一方、B樋門は、透過法で測線3の速度が低い。トモグラフィ法でも内部に速度の低い箇所がD状にはつきり確認できる。このことから、断面補修材とコンクリートに界面剥離が発生していると判断できる。さらに2年後には速度の低い範囲が広がっていることから、凍害劣化が進行し拡大していることも確認できた。このように、補修箇所超音波の測定を行うことによって、再劣化の発見や位置の特定、および再劣化の進行も確認できることがわかった。以上のことから、樋門の補修後の品質管理と再劣化の早期発見を目的として、この手法を樋門の補修後の検査・点検に活用する方法を表-3.2のように提案する。

補修竣工時の初期値（補修後の健全な状態）は、再劣化進行状況を把握する上で重要である。B樋門のように早期に内部に変状が発生する場合もあることから、竣工検査後3年間は1年毎に定期的に外観調査を実施することが望ましい。また、その間、特に問題がなければ、その後は樋門の定期点検時（3～5年間隔）に透過法による点検が望ましい。何らかの異常を発見した場合、トモグラフィ法によって再劣化の進行状況を把握し、状況に応じて適切な処置を講じることが必要である。

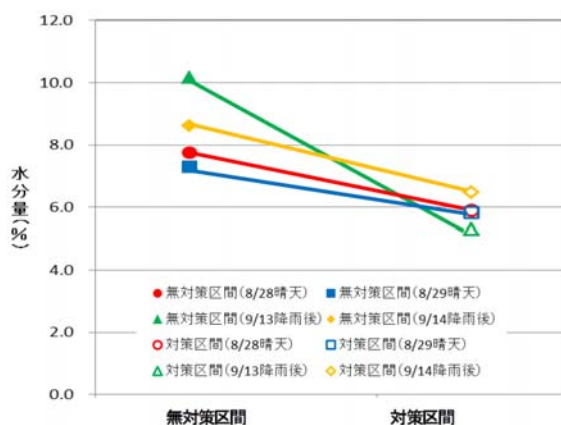
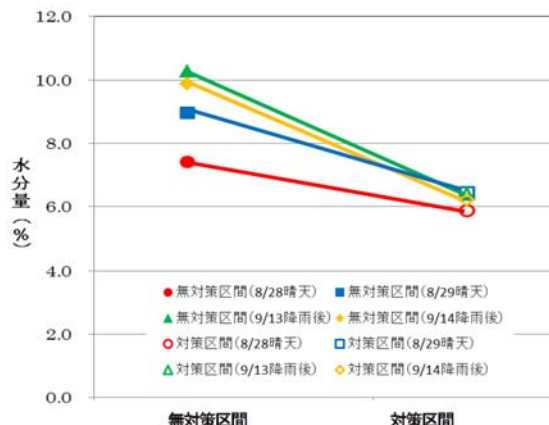
図-5.6 F 樋門の表面水分量結果

タリング等を継続実施中であるが、F 樋門における施工半年後の表面水分量を測定した途中結果を報告する。F 樋門の上面と側面を図-5.5 に示す位置で表面水分量を測定した。なお、測定前日から晴天が続いた 2 日間と前日に降雨があり測定時は晴天であった 2 日間の表面水分量を高周波容量式水分計を用いて測定した。図-5.6 に表面水分量の測定結果を示す。無体策区間は、降雨後の表面水分量が非常に多くなった。対策区間は、表面水分量も少なく、晴天時も降雨時も大きな変動がない結果となった。なお、今回の測定結果は施工後に冬期間を越えた後であることから、対策区間は、冬期間の融雪水に対しても水分浸透抑制効果を発揮していたと考えられる。このことから、途中ではあるが、凍害劣化防止対策として期待できる検証結果となった。
