現場塗装時の外部環境と鋼構造物塗装の耐久性の検討

【要旨】 鋼道路橋の現場塗装では、塗膜性能は塩分の影響を大きく受けることが経験的に明らかとなっている。そこで本研究では、現場塗装における耐久性向上策の提案を目的として、これに必要な詳細なデータ取得を行うこととした。まずはじめに、海岸部で橋梁模擬桁を用いた塗装試験を行い、各塗装工程で塗膜の中に取り込まれる塩分量を把握した。その上で、塗膜に取り込まれた塩分が塗膜性能に及ぼす影響について、促進耐久性試験等により明らかにした。また、素地調整時に除去しきれず鋼材表面に残存する塩分量を工法毎に明らかにするとともに、残存塩分が再塗装後の塗膜耐久性に及ぼす影響を暴露試験により検討した。素地調整時、および塗装時に塩分の影響を低減するための手法について検討した。

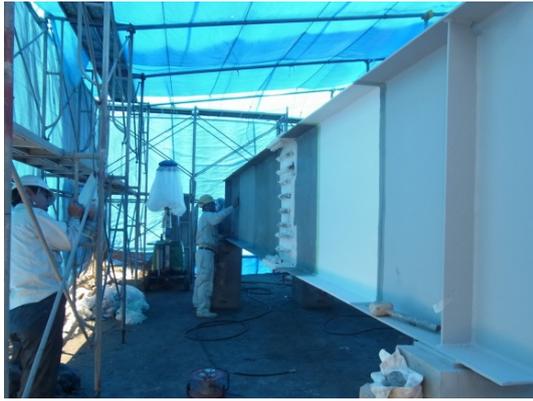
図 3-6 塗装時の防護工

ラスト作業を行う場合などに、粉じんの飛散防止や騒音対策のため、板張りシート張りとを併用した気密性の高い防護設備工が採用される事例も増えてきている²⁾。しかし、一般河川上や空地上にある橋梁で、粉じんや騒音に対し特別な配慮を必要としない場合においては、今日もなおシート養生のみ適用される場合が多い。シート養生の場合、地形や橋の構造によっては強風時に足場に大きな風圧がかかる危険性があり、そのような場合にはシートに代えて、さらに気密性の低い、細かい網目のメッシュシートを用いることもある（図 3-5 (c)）。今回の実験においても、海岸近くでの実施となり強風に煽られる危険が予測されたため、足場全体をメッシュシートで養生し、その上を雨除けのブルーシートで養生することとした（図 3-6）。

G1-3 においては、ウェブ内面は素地調整により表面塩分が大幅に低減し 50 mg/m^2 以下の値となったが、ウェブ外面では素地調整前よりも後の方が表面塩分量が多い結果となった。表面塩分の測定は、孔食や著しい塗膜劣化の無い部位を選び、素地調整前の塗膜面と、素地調整によって露出した活膜面とで行っている。測定部位の周辺ではさびやふくれ、はがれ等の塗膜異状が認められなかったことから、高濃度の塩分が塗膜層内にあらかじめ蓄積されていたとは考えにくい。素地調整に用いた動力工具には、他の部位を処理した際に付着した塩分が高濃度に蓄積している可能性があり、これによりもともと塩分濃度が低かった箇所も汚染されている可能性が考えられる。また、作業中に飛来してくる海塩粒子が、素地調整後の処理面に付着した可能性も考えられる。表 3-1 から、素地調整を実施した 12 月 2~3 日には北寄りの風が吹いていたことがわかる。そこで、表 3-5 から同程度の風向・風速であった測定日を抽出し、その時の飛来塩分量を整理すると、G1-3 桁のウェブ外面が面する西向きに飛来塩分量は平均で 22.7 mdd であり、換算すると 1 時間あたり 95 mg/m^2 程度の塩分が飛来したことが推察される (表 3-6)。今回の実験ではメッシュシートやブルーシートによる防護工であったが、これらは飛来してくる海塩粒子を遮断するのに十分な気密性を持たないことが示唆される。

間帯があったことから、西向きの G1 桁外面に多量の塩分が付着したものと考えられる。一般にメッシュシートによる養生は塗料の飛散防止に有効な手段であるとされているが、図 3-10 や図 3-14 の測定結果から、足場外から飛来してくる塩分に対しては十分な防護工ではないと考えられる。G1/G2 桁の違いや外面/内面の違いについては、明確な傾向は認められなかった。なお、中塗り塗料および上塗り塗料の塗付作業は、部材表面を水拭きして付着塩分量を低減させた後に行った。

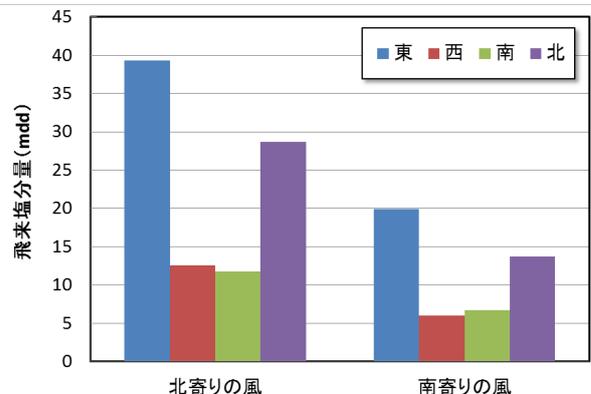
図 3-9 風向による飛来塩分量の違い（沖縄建設材料観測施設）

図 3-9 は北寄りの風の日、南寄りの風の日、それぞれについて飛来塩分量の平均値を求めた結果を図示したものである。飛来塩分量については、方位別に示した。表 3-5 から、北寄りの風の日については平均風速および最大風速の平均値がそれぞれ 2.9 m/s、5.9 m/s であり、南寄りの風の日については 3.2 m/s、5.5 m/s であり、風速に大きな違いは無いことがわかる。にもかかわらず、図 3-9 では、北寄りの風の日はいずれの方位においても飛来塩分量が多く、南寄りの風の日のおよそ2倍程度の値が示されている。この結果は沖縄建設材料耐久性試験施設の周辺地形によるものと考えられる。すなわち、施設は図 3-2 に示した通り、北側、西側が海であり、南側、東側は山および道路であるため、北寄りの風の日には海上から海塩粒子が多く飛来し、同程度の風速においても、南寄りの風の日に比べ飛来塩分量が著しく多くなるものと考えられる。

や強い風が吹いており（表 3-4）、北向きである G1 桁のウェブ外面や G2 桁のウェブ内面には、風で運ばれた海塩粒子が付着し易い状況であったため、図 3-7 の測定結果に繋がったものと考えられる。測定日前の天候から、図 3-7 (a)でウェブ外面よりも下フランジ下面の表面塩分量が多かったのは、雨による洗浄効果でウェブ外面の塩分量が低下したこと、塩分を含んだ雨水が下フランジ下面に滞留したこと、などが理由として考えられる。一方で、図 3-7 (b)においてウェブ内面の表面塩分量が著しく高かったのは、G1 桁と G2 桁とが近接していることや、対傾構や補剛材等が障害物となり雨がかかりにくく、ウェブ内面に付着した塩分が洗い流されずに残留した結果であると推察される。これらのことから、部材の設置された位置がわずかに異なるだけでも、風雨により受ける影響が大きく異なることが示唆された。

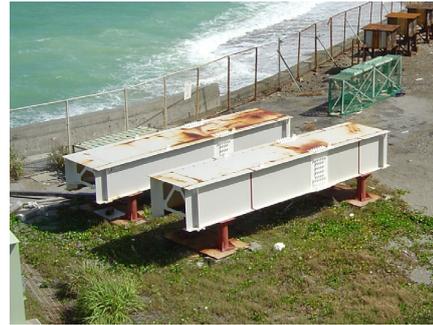
図 3-12 天板が設置されている状況(平成 16 年 10 月)

さび採取前の試験体の状況写真を図 3-11 に示す。ウェブの外面、内面ともに、上フランジ直下の部分にこぶ状のさびが多く見られた（図 3-11 (a)(b)）。一方、下フランジ下面では、内面側のエッジ部が著しく腐食していた（図 3-11 (c)）。この試験体には当初、G1-G2 桁間の上部に樹脂製の天板が設置されていた（図 3-12）が、平成 22 年秋季の台風により損壊し、その後撤去された。各部位におけるさびの程度から勘案すると、これらのさびは天板が設置されていた当初から進行していたものであり、当時に受けた環境からの影響が強く残されているものと推察される。

図 3-7 に示した表面塩分量の測定結果とは異なり、G1 桁、G2 桁共にウェブ内面>ウェブ外面>下フランジ下面の順に塩分量が少なくなる傾向が示された。試験体に天板が設置されていた当時はウェブ内面に雨が掛かることは無く、部材表面に付着した塩分は洗浄されずに蓄積され、高濃度となっていたものと推察される。ウェブ内面のさびに含まれる塩分量が他よりも多かったのは、このためと考えられる。一方、ウェブ外面は天板の影響を受けず、雨により付着塩分が洗い流され易いと考えられるが、さびを採取した上フランジ直下の部分はフランジの陰となって雨が掛かりにくく、その結果、比較的高い濃度の塩分がさび中に蓄積されたものと思われる。桁全体で比較すると、G1 桁よりも海に近い G2 桁の方が、より多くの塩分が蓄積されている結果となった。

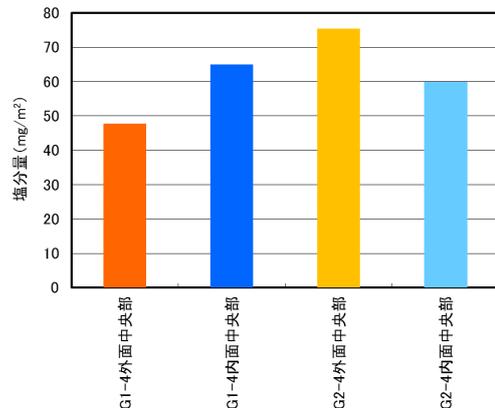
図 3-16 上塗り塗装完了までに塗膜層間に混入した塩分の総量

各工程において測定した表面塩分量 (図 3-14) を、測定部位ごとに合計 (水洗前の測定値は除く) した結果を図 3-16 に示した。この塩分量は、素地調整完了後から上塗り塗装が完了するまでの間に、塗膜層間に取り込まれた塩分の総量と考えることができる。いずれの部位も、50 mg/m²程度を超える塩分が混入されたことが明らかとなった。塗装作業中や硬化・乾燥中に塗膜の中に混入する塩分は表面塩分量として把握することができず、図 3-16 の結果には含まれていない。これらも加えると、完成した塗膜の中にはさらに多くの塩分が混入しているものと推察される。

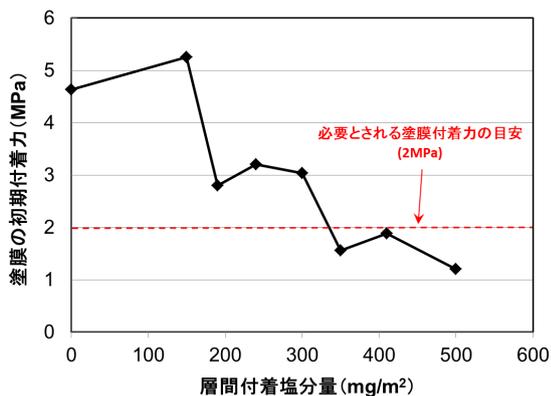
図4-4 塗膜層間に塩分が混入した時の塗膜の付着力

塩分を含まない試験片では、およそ4~5 MPaの塗膜付着力を示し、破壊形態は接着剤/上塗り塗膜層間での剥離破壊、あるいはジンクリッチペイント層内での凝集破壊であった。塗装工程中における塩分の混入を想定した試験片では、塗膜層間の塩分量が150 mg/m²程度では塗膜付着力への影響は認められなかつ

塗膜層間に付着させる塩分量をさらに増加させると、およそ350 mg/m²より多い場合に塗膜付着力は2 MPaを下回った。塗膜付着力が低い試験片では、接着剤/上塗り塗膜層間での剥離破壊、ジンクリッチペイント層内での凝集破壊に加えて、下塗り~上塗りの塗膜層間で剥離しているケースが認められた(表4-2)。一般に、防食塗膜に必要な塗膜付着力の目安は2 MPaとされているが、本実験結果から、塗装工程中に塗膜層間に350 mg/m²程度の塩分が付着すると、十分な付着力が得られなくなる可能性があることが示唆された。この理由については、塩分の潮解性によってわずかな水分が塗膜層間に入り込み、付着が阻害されたことなどが考えられるが、今後さらに詳細な検討が必要である。

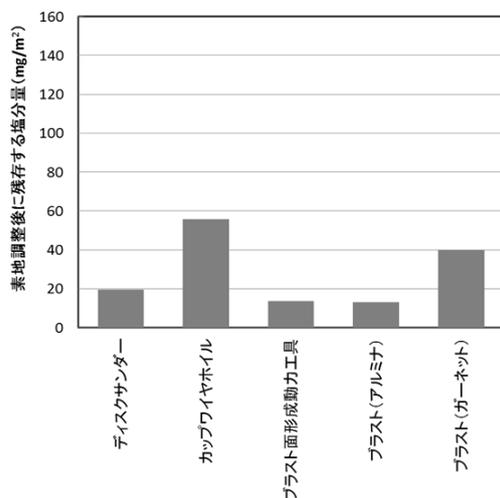
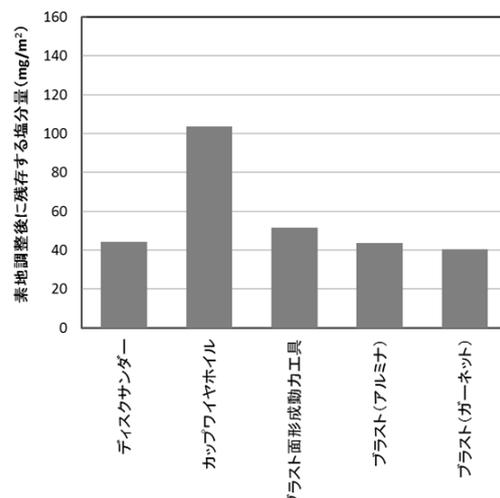
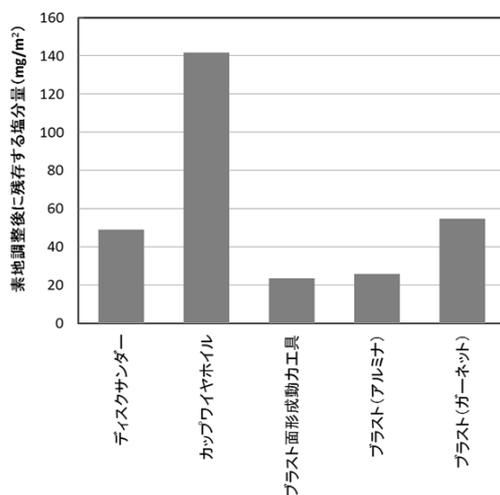
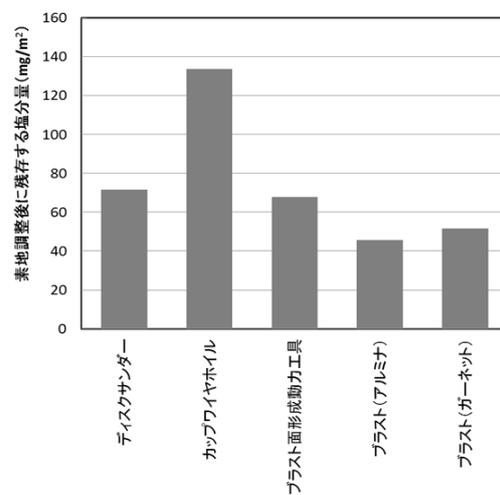
図 5-7 素地調整後に残存する塩分量 (塩化ナトリウム量に換算)

素地調整後に試験片に残存した塩分は、1 回の実験操作では全量を抽出することができず、繰り返し行った。その結果、いずれの試験片においても 4～6 回の繰り返しにより、水中に溶出する塩化物イオン量はほぼゼロとなったため、この時点で抽出操作を終了した（図 5-5）。抽出された塩化物イオンの総量より、残存塩分量を求めた結果を図 5-7 に示す。いずれのケースにおいても、カップワイヤホイールで処理した試験片において、残存塩分量が最も多い結果となった。動力工具処理とブラスト処理とを比較すると、当初の予想とは異なり、両者に極端な差異は認められず、ブラスト処理後においても 40～50 mg/m² 程度の塩分が残存する可能性が示された。塩分の影響の強い千倉で暴露した方が、全体的に残存塩分は多い傾向となったが、塗装系による差異は明確ではなかった。

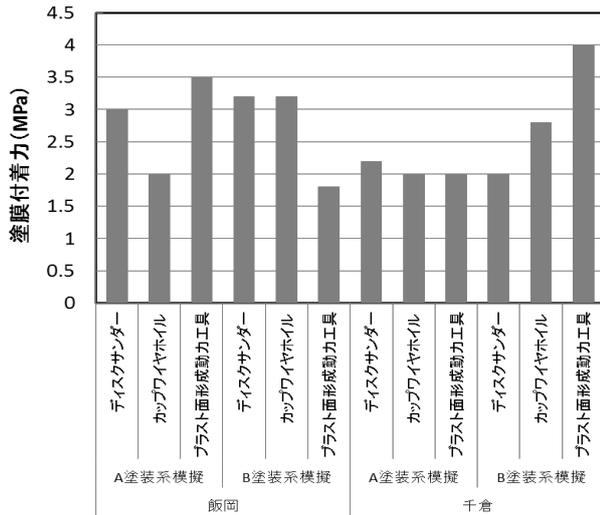
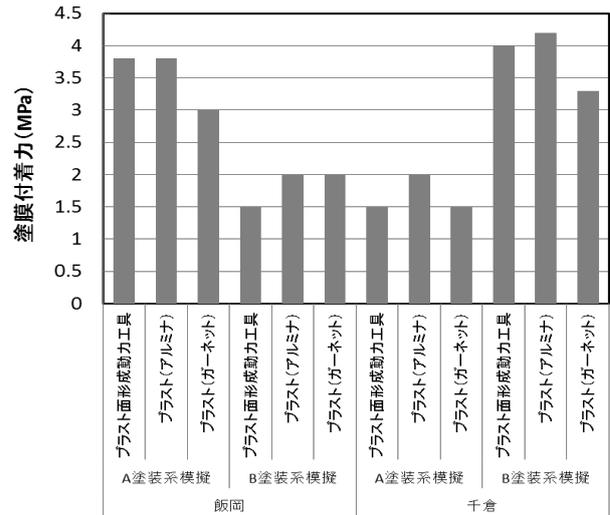
の腐食が大きく進行していた。これは塗装系にジンクリッチ塗料を適用していないことも要因の一つとして考えられるが、一方で、ブラスト面形成動力工具処理の試験片では塗膜欠損部の膨れが比較的少ないこと、カップワイヤホイール処理の試験片では一般部にも膨れが発生したケースがあることなどから、素地調整程度も塗膜耐久性を大きく左右しているものと考えられる(表 5-3)。防食下地にジンクリッチ塗料を用いた Rc-I 塗装系では、防食下地なしの Rc-III 塗装系に比べてキズ部からの腐食の進行が大幅に小さいが、ブラスト面形成動力工具処理の結果から、Rc-I 塗装系においても素地調整程度が不十分である場合には、キズ部を起点として腐食が広がりやすい傾向があることが示唆された。暴露 3 年目までの結果からは、一般部の塗膜付着力には明確な傾向は見られず、塗膜の防食性の低下が懸念される付着力異常は認められなかった(図 5-8)。

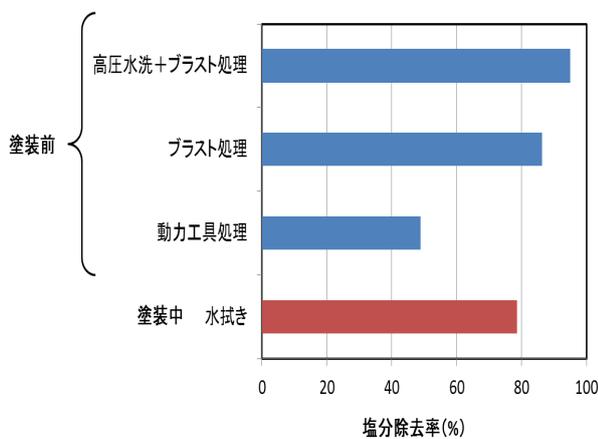
図 5-9 処理方法による付着塩分除去効果の違い

法により計測した結果を表 5-4 に示す。また、各工法における塩分除去率（処理前の表面塩分量に対する除去された塩分量の割合）を図 5-9 に示す。高圧水洗とブラスト処理との組み合わせ、ブラスト処理および動力工具（ディスクサンダー）処理については、それぞれ 6 回の測定における平均値を示しており、水拭きによる

力工具処理で素地調整した場合、処理後においても115 mg/m²程度もの塩分が残存した。「3. 塩分飛来環境での施工試験」においても記述した通り、動力工具処理の場合には、塩分濃度の高い腐食箇所等の処理の際に工具に付着した塩分が、もともとの塩分濃度が低い他の箇所にまで拡散してしまっている可能性が考えられる。動力工具処理前の高圧水洗についても検討したが、事前の水洗による十分な効果は得られなかった。
