平成 23 年 7 月新潟・福島豪雨災害調査報告（速報）

土砂管理研究グループ 雪崩・地すべり研究センター

1. 調査日 平成 23 年 8 月 2 日

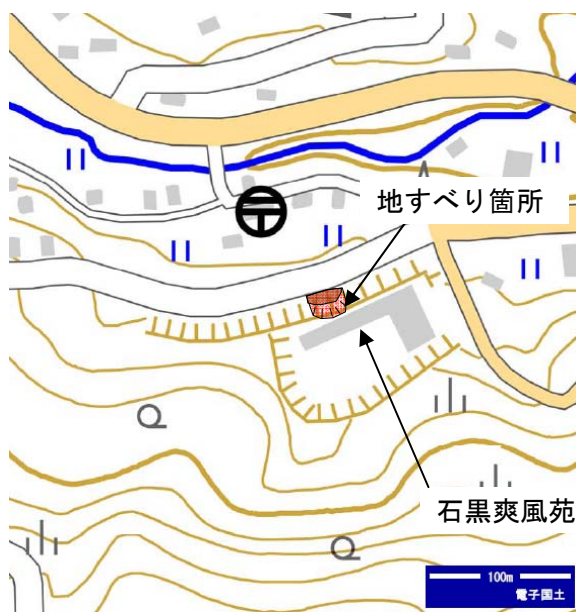
図-2 地すべり発生箇所

地すべりは、老人保健施設石黒爽風苑（災害時要介護者関連施設）裏手の斜面下方の県道に隣接した斜面で発生した。滑落崖には、風化により脆弱化した泥岩が確認された。地すべり土塊は、水分を多量に含み県道まで流出したものと推定される。

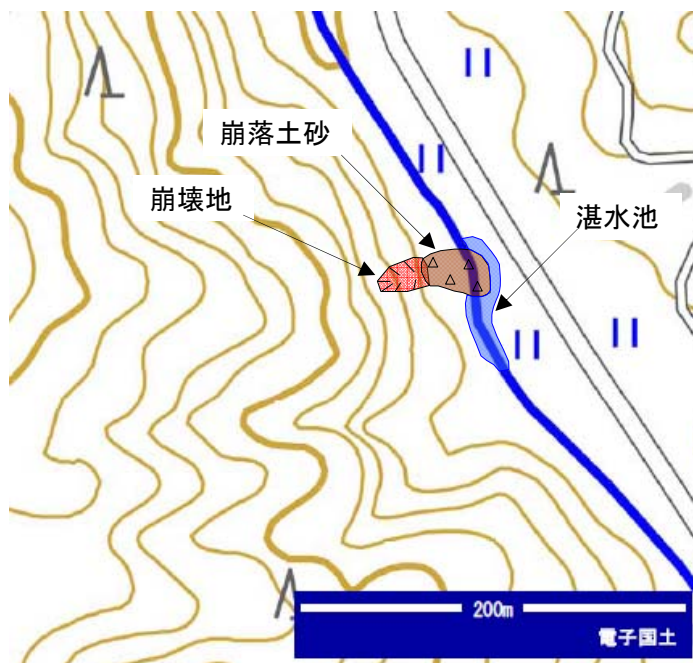
図-3 崩壊発生箇所

崩壊は、長鳥川上流部左岸の斜面で発生した。土砂はクサビ状に抜け落ち、長鳥川を閉塞して対岸の水田まで達した。閉塞部の上流は湛水しているが、河川水は水田を流下している。

崩壊地の地質は、強風化泥岩である。崩壊箇所のクサビの底には湧水が確認でき、地下水が集まる場所であったものと推定される。また、崩壊幅に対して比較的深い崩壊であることから、地下水の流入により地盤強度が極端に低下したことが考えられる。

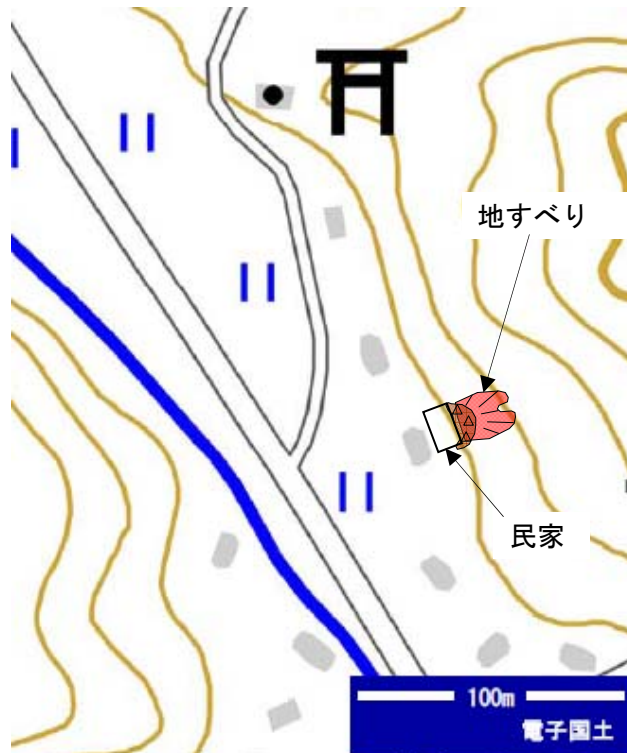
図-4 地すべり発生箇所

地すべりは、民家裏の斜面で発生した。地すべり土塊が人家を押しており、人家がゆがんでいる。地すべりの頭部は左右に分かれており、中央の尾根部は移動していない。地すべり土塊は多量の水を含み、斜面末端では泥水状になったものと思われる。滑落崖には強風化泥岩が分布しており、比較的脆弱な斜面であったものと推定される。

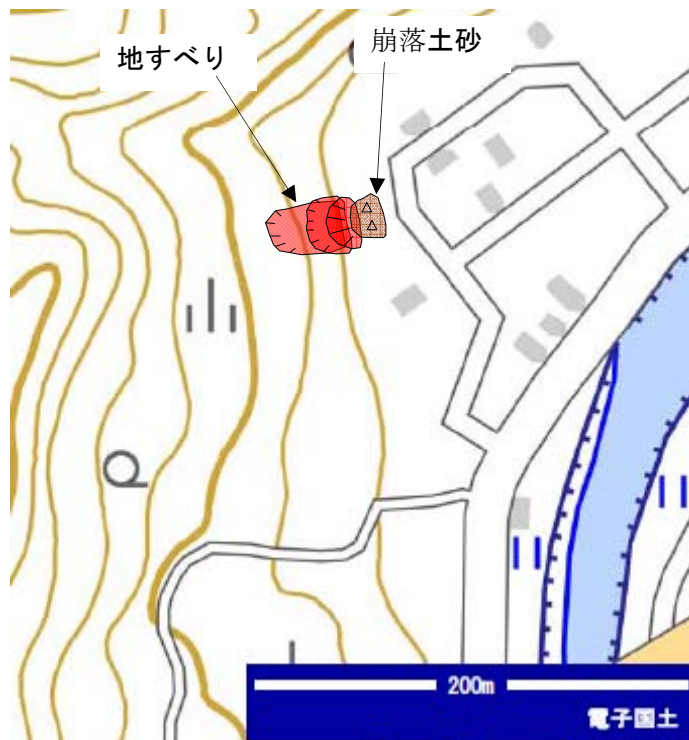
図-5 地すべり発生箇所

地すべりは、西谷川左岸斜面で発生した。地すべりの側面には、土塊のせり出し跡が認められる。このことから、地すべり発生後に斜面末端部が不安定化し、更に崩壊が生じたものと考えられる。崩落した斜面には、すべり面と思われる強風化泥岩の露頭が認められた。

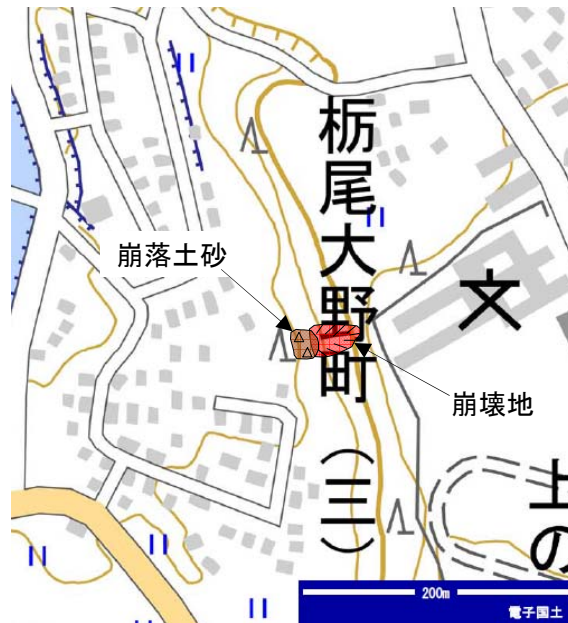
図-6 崩壊発生箇所

崩壊は、新潟県長岡市栃尾大野の西谷川右岸斜面、市立秋葉中学校の西側斜面で発生した。崩壊斜面では基盤の強風化泥岩の崩落はほとんどなく、表層の土砂のみが崩落したものである。

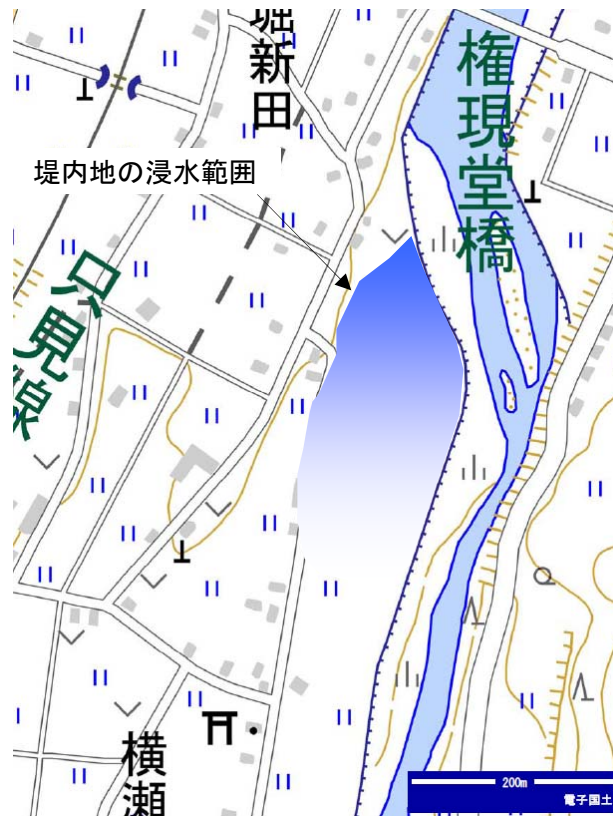
図-7 破間川氾濫箇所

破間川右岸の堤防が魚沼市長堀新田付近で決壊し、浸水被害をもたらした。調査時点では、破堤箇所が復旧されていた。堤防横の工場には、浸水した跡や窓枠に流木などが残っていた。また、氾濫した河川水の流れにより道路が削られ、ガードケーブルに流木が引っ掛かっていた。この他、破堤箇所から約 250m 下流の田んぼの稲には浸水跡が残っていた。流木や稲の倒れた状況から推定すると、破堤箇所から工場敷地内では流速が早かったが、下流の水田では流速は遅かったものと思われる。

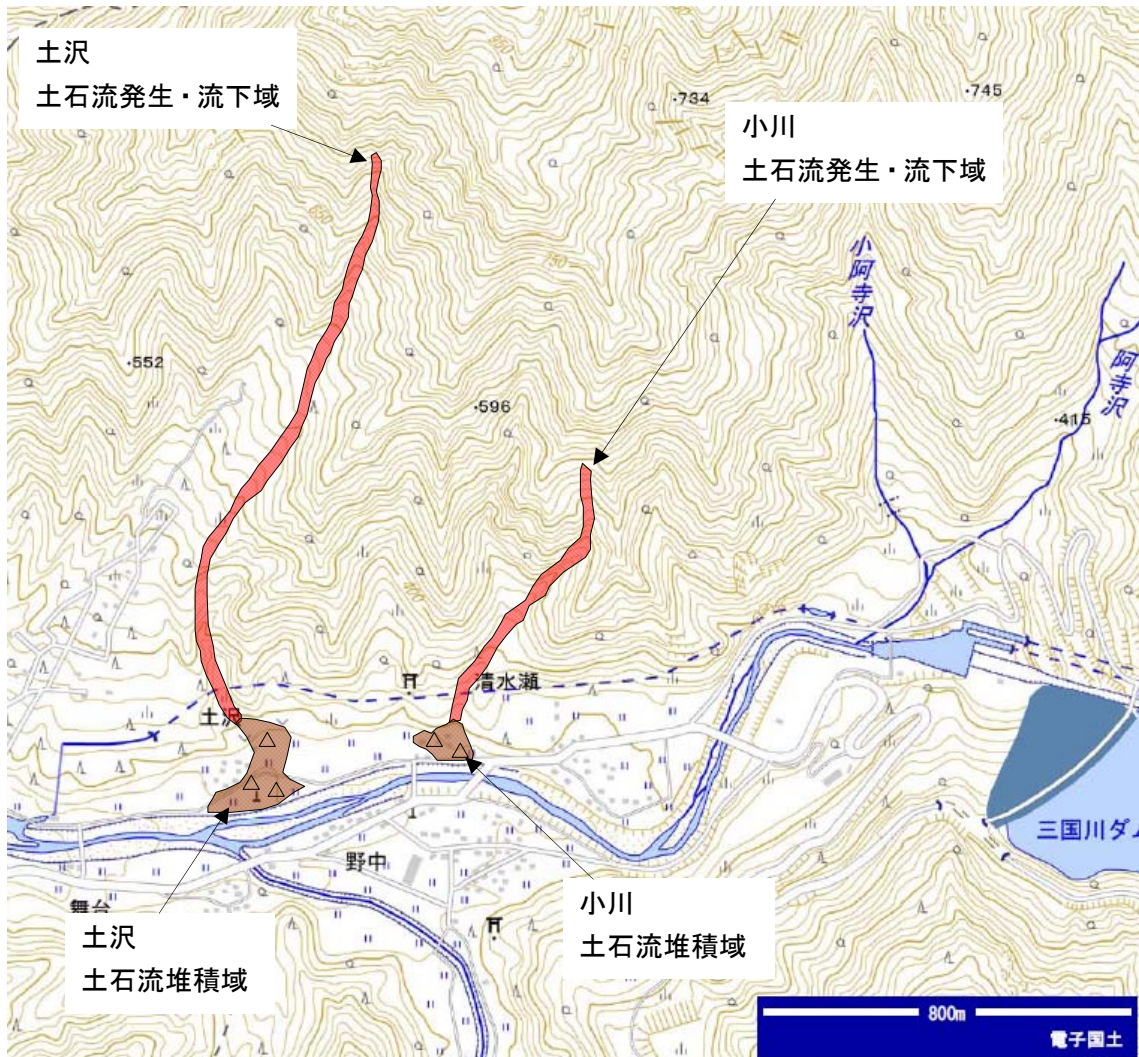
図-8 土石流発生箇所

土石流は土沢、小川の両溪流から発生し、溪流出口の人家に被害を与えた。本調査では、土石流堆積域のみを調査した。

土石流堆積域では、主に粘性の低い砂状の堆積物が堆積していた。堆積域の側部に位置した民家には、一階部分を土砂が通過した状況が認められた。

堆積した土砂は、比較的粘性の高いものであった。堆積域には大きな礫は確認できなかったが、大きなコンクリート塊が2つ確認された。これらは、溪流の出口に設置されていた溪流横断構造物の袖部であると思われる。
