ISAP理事会

出張報告

舗装チーム

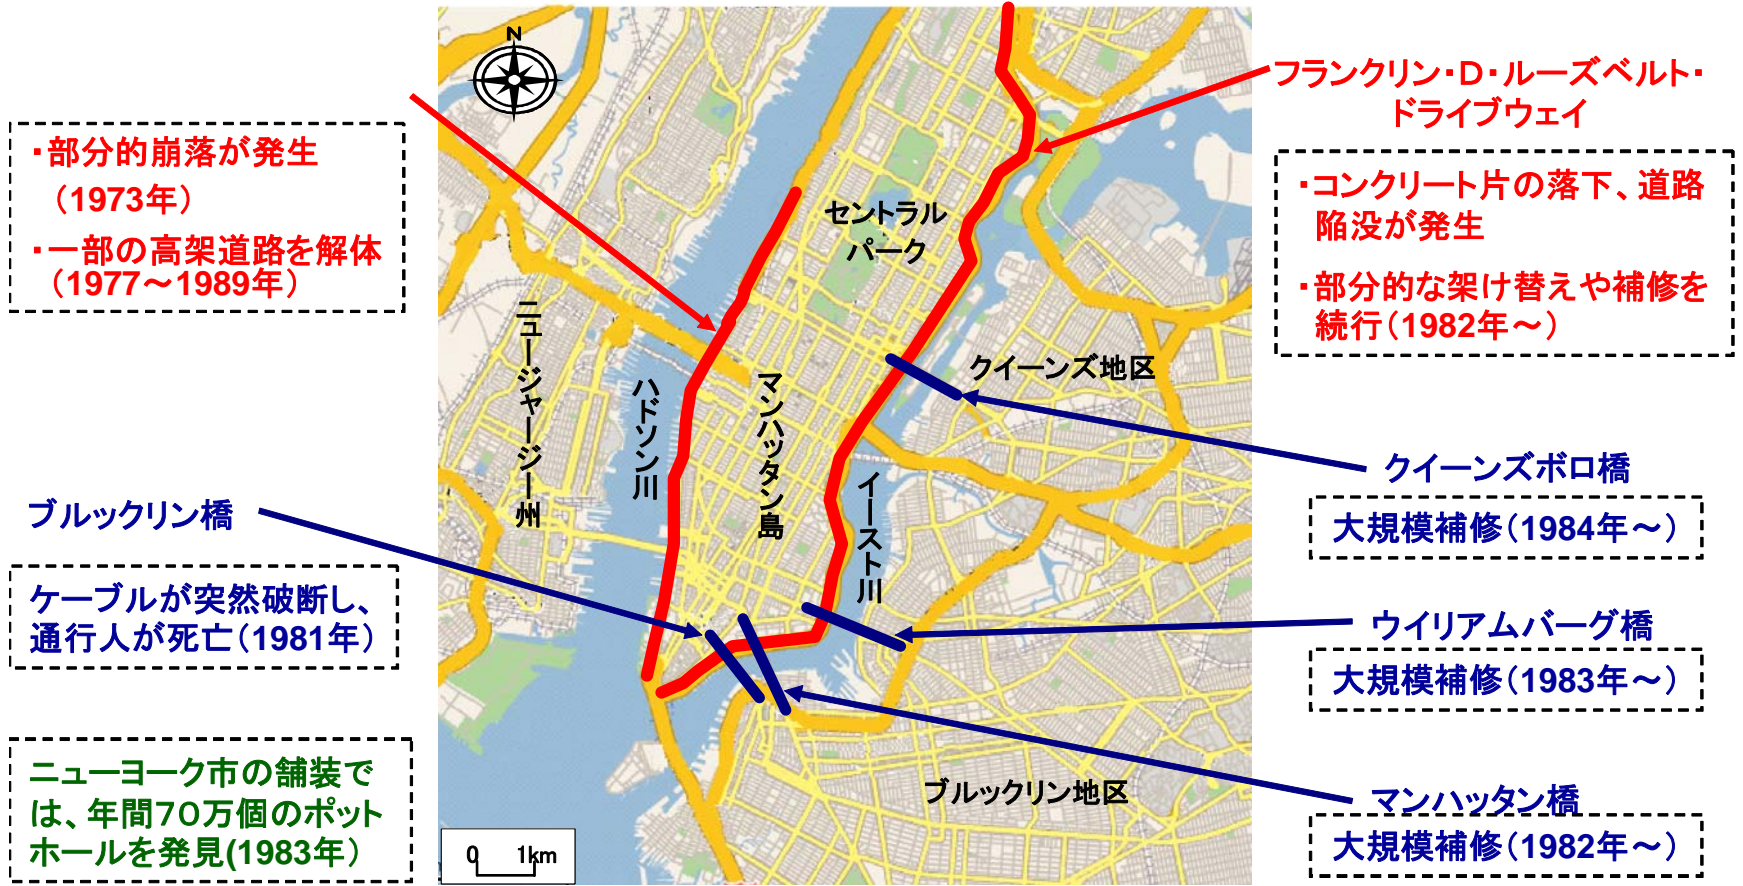
荒廃するアメリカの象徴(ブルックリン橋)

- ブルックリン橋の中央に設置されている歩道。ブルックリンからマンハッタンに向かう通勤・通学のほか、ジョギングする人の姿も多数見受けられた。
- 車道には激しいわだち掘れ。
- 舗装材がはく離し、床版が見える。
