## 南大隅町土石流災害調査概要

国総研砂防研究室 小山内信智室長

土研火山・土石流 武澤永純研究員

調査場所：鹿児島県肝属郡南大隅町根占山本・船石川（２）（図１参照）

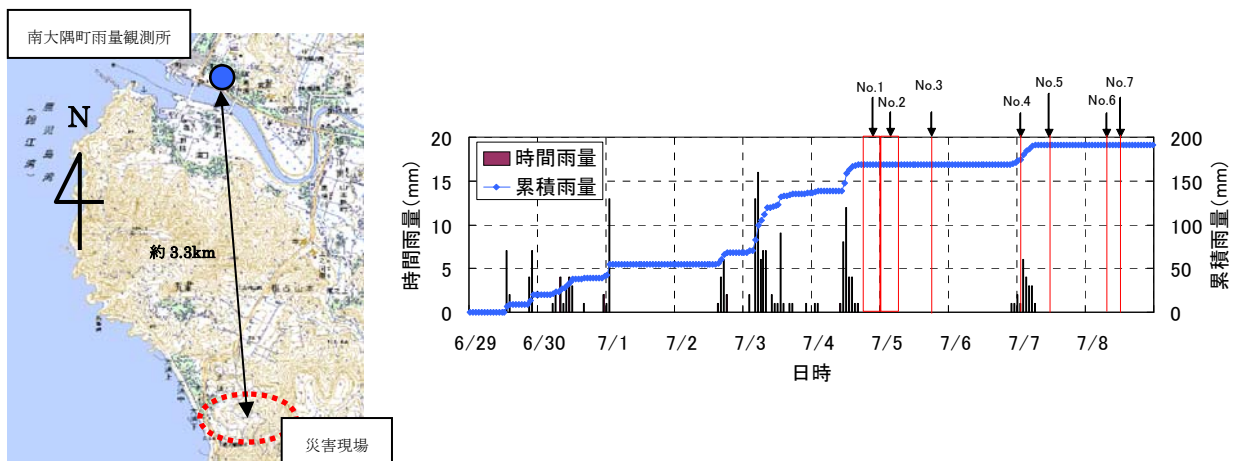
図 2 6 月 29 日～7 月 8 日までの時間雨量と累積雨量（南大隅町雨量観測所）

右図の赤線・赤の範囲は土石流発生時刻・時間帯

| 土石流発生時の雨量の状況 | 1 時間雨量 | 前 3 時間雨量 |
| No.1：平成 22 年 7 月 4 日 18 時-24 時 | 0mm | -- |
| No.2：平成 22 年 7 月 5 日 0 時-6 時 | 0mm | -- |
| No.3：平成 22 年 7 月 5 日 17 時 | 0mm | 0mm |
| No.4：平成 22 年 7 月 7 日 1 時 13 分 | 6mm | 9mm（7 月 7 日 2 時を基準） |
| No.5：平成 22 年 7 月 7 日 11 時 50 分 | 0mm | 0mm（7 月 7 日 12 時を基準） |
| No.6：平成 22 年 7 月 8 日 7 時 05 分 | 0mm | 0mm（7 月 8 日 8 時を基準） |
| No.7：平成 22 年 7 月 8 日 11 時 30 分 | 0mm | 0mm（7 月 8 日 12 時を基準） |
