平成 22 年 10 月 31 日  
国土技術政策総合研究所  
土木研究所火山・土石流 T

## 国総研・土研 奄美大島土砂災害現地調査報告（第一報）

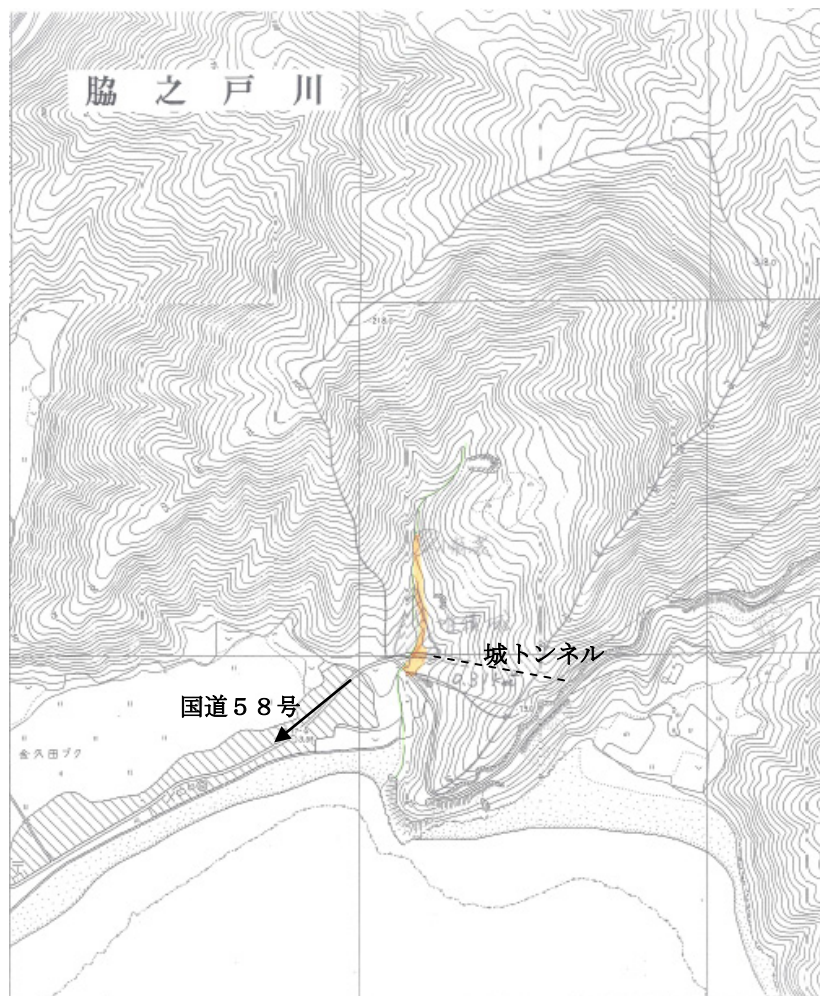
脇之戸川流域図（オレンジ色区間は踏査区間を示す。）

・流出土砂の堆積は、国道から約 60m 上流の縦断勾配が緩やかになる地点（以下、堆積開始点と呼ぶ）から始まり、国道、城トンネル内、そして、住宅地に達している。トンネル内の堆積土砂量は不明であるが、堆積開始点から国道上までの間の堆積量を見積もると概算で 1000～2000m<sup>3</sup> 程度と推定される。1m を超えるような巨礫は、堆積開始点付近に少し見られるが、それより下流部には見られない。

- ・国道下は 2×2.5m のボックスカルバートで横過していたらしいが、現時点では完全に埋塞していて、その詳細な状況は不明である。ただし、国道より下流の水路には顕著な土砂の流下・堆積の様子は見られないことから、大部分の土砂は、カルバートを溢れ、国道をつたってトンネル内へと流れたものと考えられる。

- ・国道から上流を踏査した範囲を見る限り、さらに上流からの土石流の流下を示す痕跡は見られなかった。勾配変化点から上流では、概ね溪岸侵食されている。

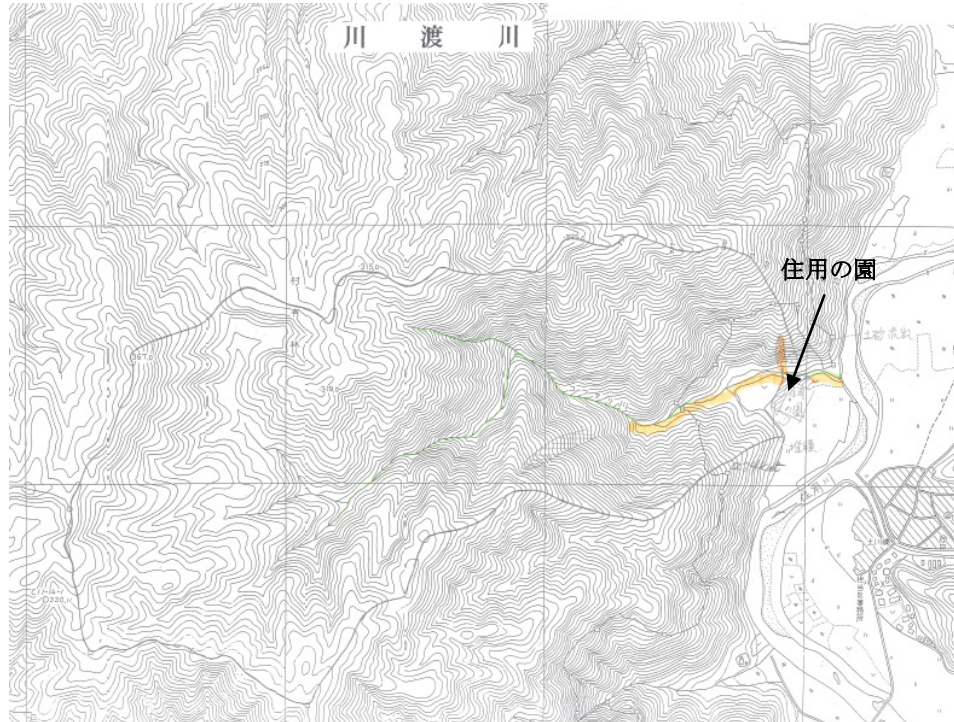
川渡川流域図（オレンジ色箇所は踏査区間を示す）

- ・土砂は、老人ホーム（住用の園）の北側と西側に堆積し、斜面に面した窓を突き破り一部が建物内に流入している。土砂量はそれほど多くなく、巨礫、流木も見られない。
- ・窓ガラスの割れた窓に面した川渡川左岸側斜面（以下、左岸側斜面と呼ぶ）からは、土

砂等が流出した痕跡があった。そのため、その土砂が同ホームに達し、窓ガラスを突き破る等の被害を及ぼしたものと推定される。しかし、現地で見える限り、建物周辺に堆積した土砂が全てこの左岸側斜面からの流出土砂とは考えにくいことから、同斜面からの流出土砂が、同斜面と同ホーム建物の間を流れる川渡川本川を一時的に閉塞し、そのために本川の水と土砂が氾濫して、同ホームとその敷地内にさらに土砂を流入させたものと考えられる。

- ・左岸側斜面からの土砂流出の発生原因は、崩壊というよりも、さらに上部斜面からの大量の表面流の供給に伴う侵食によるものと推測される。
- ・川渡川本川の踏査した範囲を見る限り、溪床・溪岸侵食と流木が流下・堆積している状況は確認できたが、崩土が土石流化して流下した痕跡は見られなかった。
- ・下流水路はほぼ全区間にわたって埋塞している。住用川本川の水位上昇に伴う堆積邇上が原因の一つと考えられる。
