# 1. 高千穂峰北側の状況(矢岳川上流域)

(調査実施日:6月23日)

## 2. 高千穂峰南側の状況(荒川内川(望原谷1)上流域)(調査実施日:6月24日)

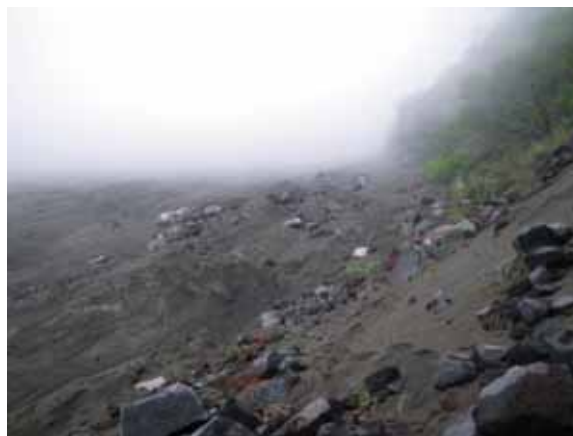
6月2日

荒川内川(望原谷1)上流域の土石流の堆積状況は前回調査(6月2日)時点と比較すると、土石流先端部の位置は、下流に150mほど前進していた。途中流下区間では、河床は洗掘されて、概ね低下しており、地山まで洗掘されている状況も認められた。一方、流下区間縁辺部の自然堤防地形はさらに顕著となっており、前回までで確認した土石流を上回る規模の土石流が流下したものと考えられる。なお、これまでのところ、下流には土砂は流出していない。

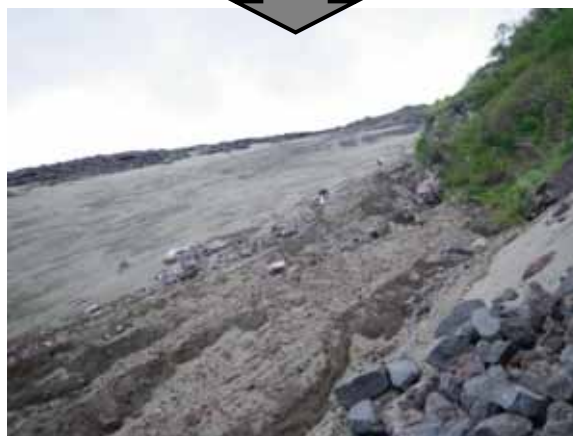
6月24日

写真中の大径礫はもともと埋没していたものが周囲の土砂が流失して露出して見えているだけであり、土石流として上流から流れてきたわけではない。
