# 高知県北川村で発生した土砂災害の調査結果

調査日：平成23年7月31日、8月1日

メンバー：(独)土木研究所 土砂管理研究グループ 火山・土石流チーム

調査箇所：平鍋地区、池谷地区、和田地区

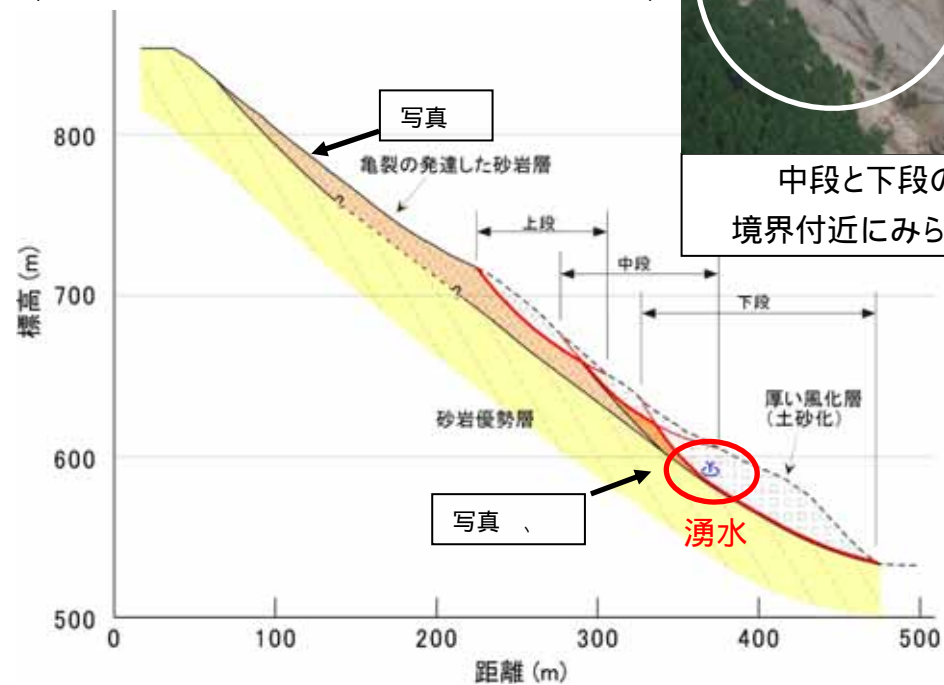
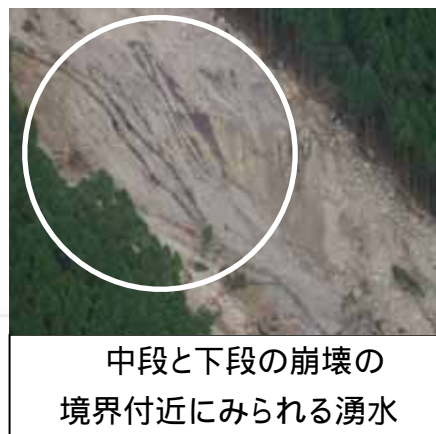
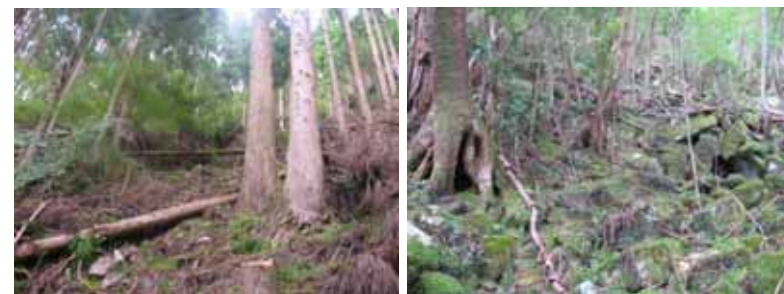
・崩壊地を含む一連の斜面全体で、岩盤クリープを起こしていたことが推定されるが、斜面上部には、クラックや変状は認められなかった。(P2-P3)

崩壊斜面上部の状況

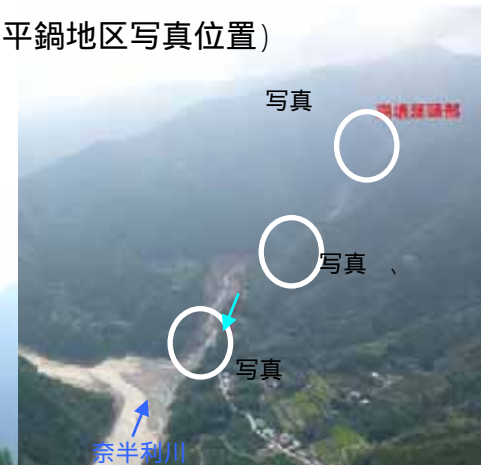
・渓流内には大量の不安定土砂と流木が残っているほか、今後の大雨により新たな崩壊の発生や今回発生した崩壊の拡大、渓岸の侵食の恐れがある。(P4)

右岸溪岸上に流木が残存

・大規模土石流による再度災害の防止を図るため、複数基の砂防えん堤を設置し、土石流・流木を捕捉し、渓岸の侵食・崩壊を防止する。これにより、復旧された橋梁の流出を防ぎ、国道493号の通行の安全確保を図ることが必要である。

・想定される土石流は大規模なものとなると考えられるため、対策施設は、土石流の流体力、衝撃力を十分に考慮した構造とする必要がある。また、流木による被害拡大も懸念されるため、流木対策施設を合わせて整備することが必要である。

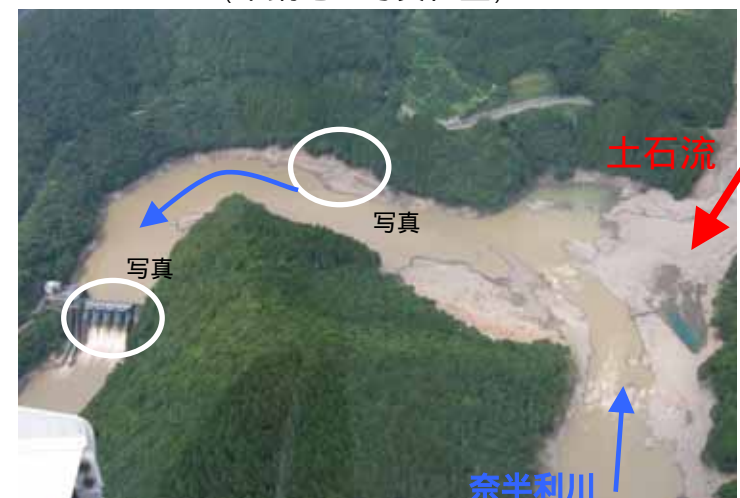
(平鍋地区写真位置)

・発生した土石流は、平鍋ダム貯水池に流入し、堆積したものと考えられる。ダム湖周辺における樹木等の痕跡調査から、土石流流入の影響により、奈半利川本川の上流と下流で水位が大きく変動したことが推定される。

・ダム上部に設置されている柵に付着した痕跡や表示盤の倒壊、ダム堤体左岸側に設置にあったハシゴの損傷などの状況から、土石流により引き起こされた水位上昇に伴って、流水が平鍋ダム天端を乗り越えたことを確認した。

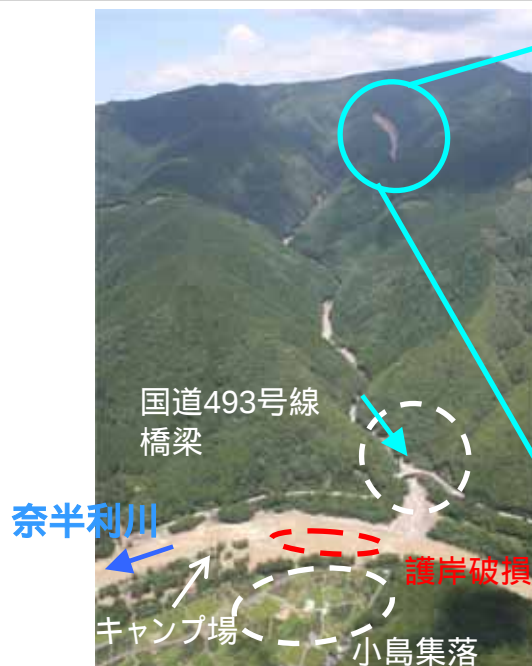
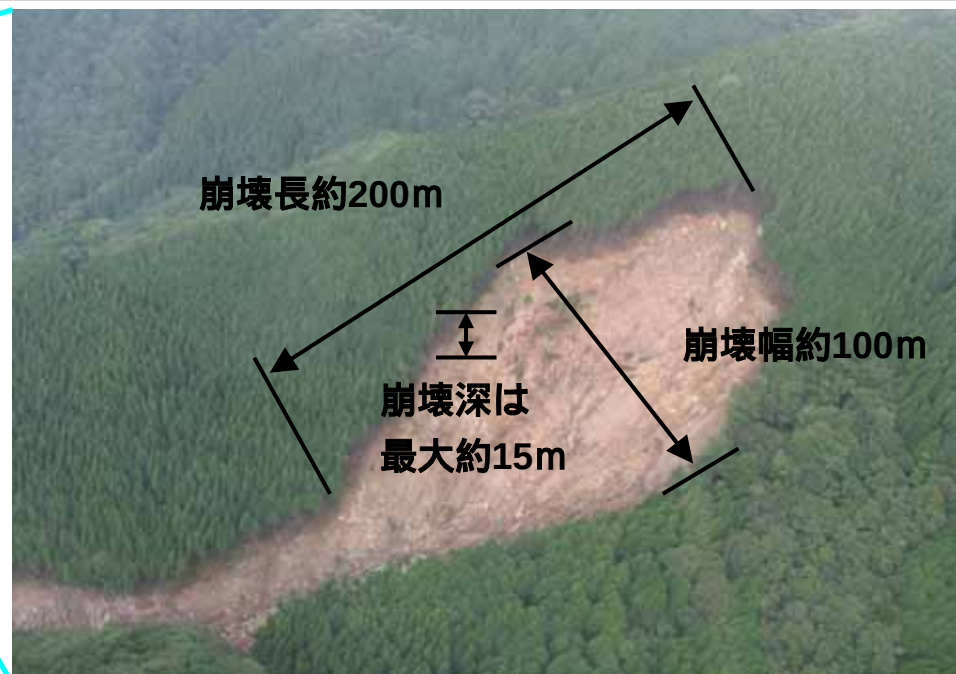
- ・崩壊地の規模は、長さ約200m、幅約100m、最大深さ約15mと推定される。(P6)
- ・崩壊地上部に、明瞭なクラックの存在が確認された。今後崩壊が拡大するとともに、溪岸侵食・拡大崩壊による土石流の発生が懸念される。(P7)
- ・溪流内には、複数の治山施設が設置されているが、1～2mの巨礫が流下しており、一部の施設は破損している。また、土石流は下流の国道493号橋梁上を流れている。(P7)
- ・池谷川から流出した土石流が、奈半利川本川との合流点に堆積したため、本川の流水が左岸側に片寄って流れた痕跡が認められた。再度の土石流により、同様の現象が発生した場合、奈半利川対岸に位置する小島集落への影響も懸念される。(P6-7)
- ・土石流・流木を捕捉するための砂防えん堤を、国道の上流に設置し、国道を保全するとともに、奈半利川本川への土砂流出の影響を緩和するための対策が必要である。
- ・当面の国道493号の通行の安全確保を図るため、土石流検知センサーの設置が必要である。

幅と長さは  
水平距離

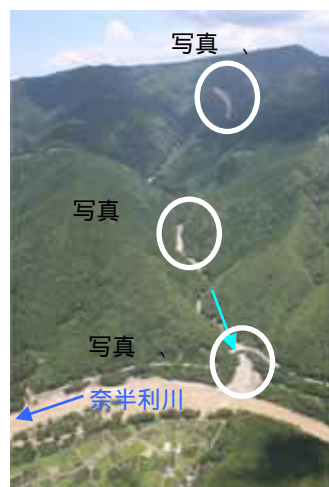
国道493号上で見える土石流の流下痕跡

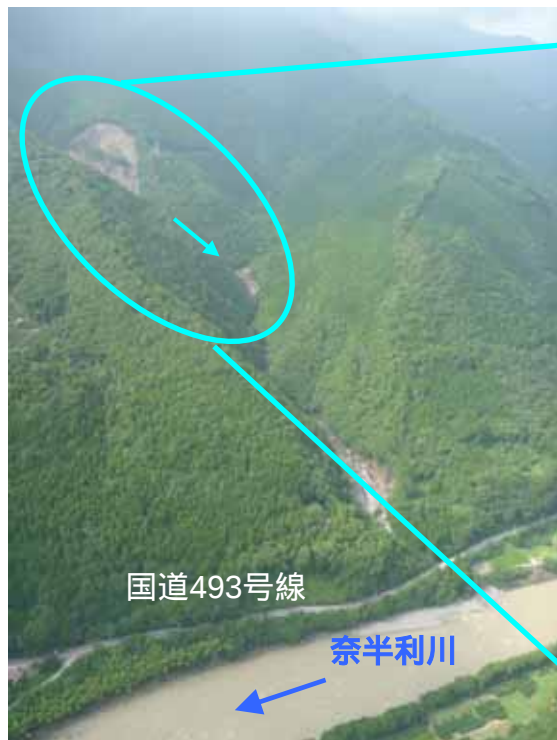
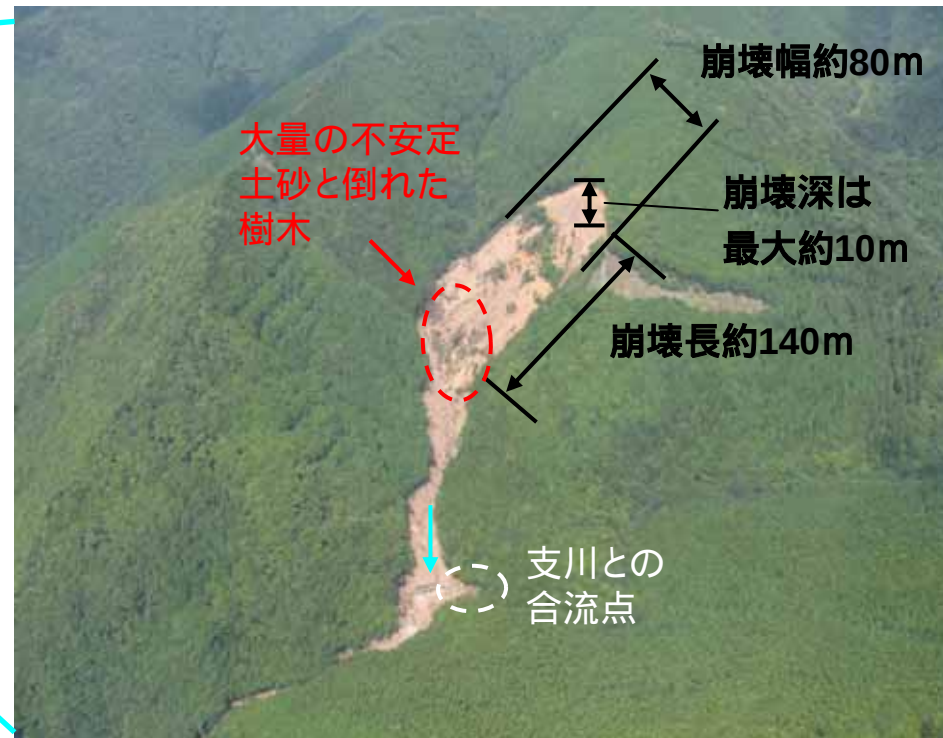
- ・崩壊地の規模は、長さ約140m、幅約80m、最大深さ約10mと推定される。(P8)
- ・崩壊地の下部と溪流及び支川との合流点にかけて、大量の不安定土砂(主に10～20cm程度の土砂と1m程度の巨石)、倒れた樹木(直径20cm程度、長さ20m程度以上)が残っており、今後の大雨により土石流の発生が懸念される。(P8-P9)
- ・崩壊地下部に設置されていた治山施設は破損している。
- ・土石流・流木を捕捉するための砂防えん堤を、国道の上流に設置し、国道を保全することが必要である。
- ・現在設置されているワイヤーセンサーの設置位置、高さは適切であるが、国道通行の安全性をより確実にする観点から、土石流検知センサーの二重化(Ex.振動センサーの併用)を検討することが考えられる。

幅と長さは  
水平距離

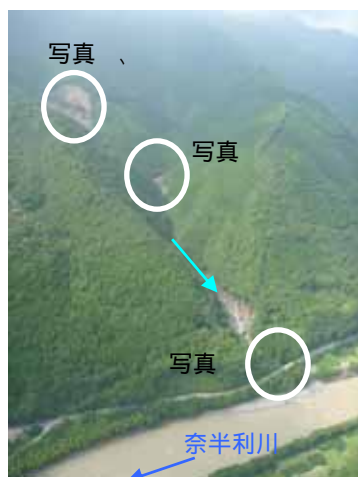
支川との合流点付近の河道の状況
