# 和歌山県那智勝浦町で発生した土砂災害の調査結果

調査日：平成23年9月14日、15日

メンバー：(独)土木研究所 土砂管理研究グループ 火山・土石流チーム

場所箇所：和歌山県那智川流域

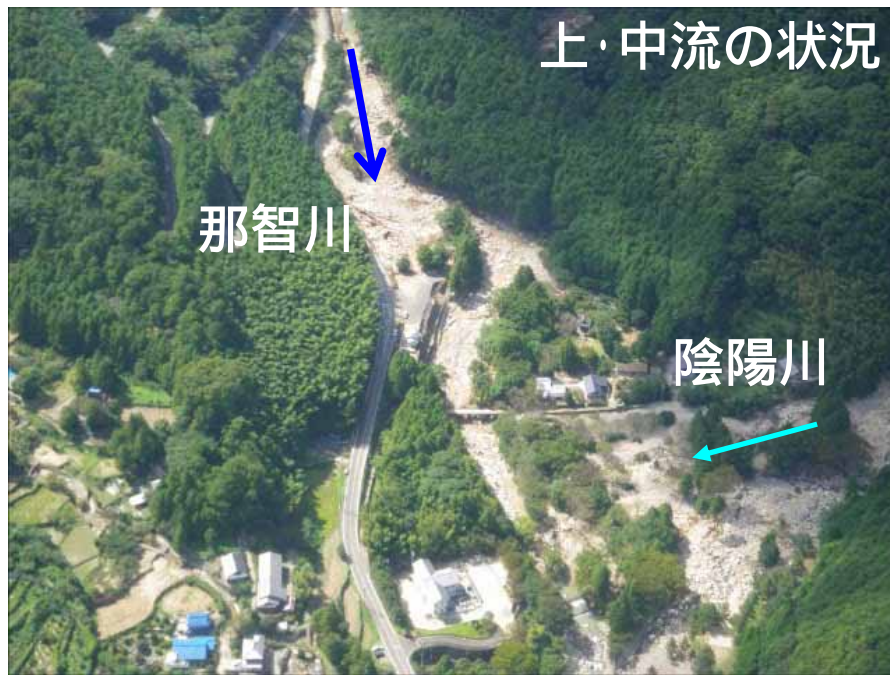
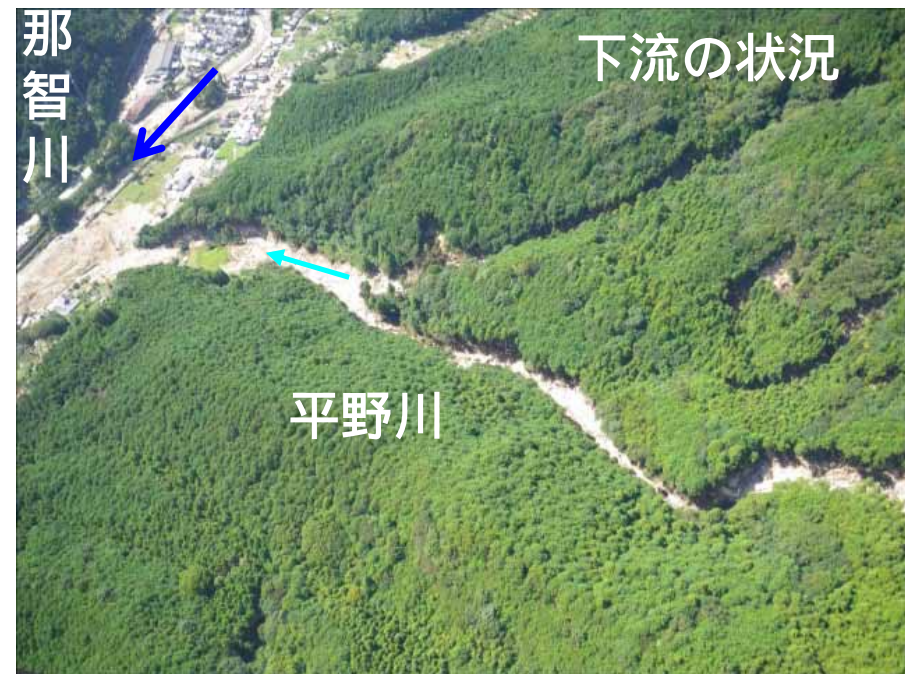
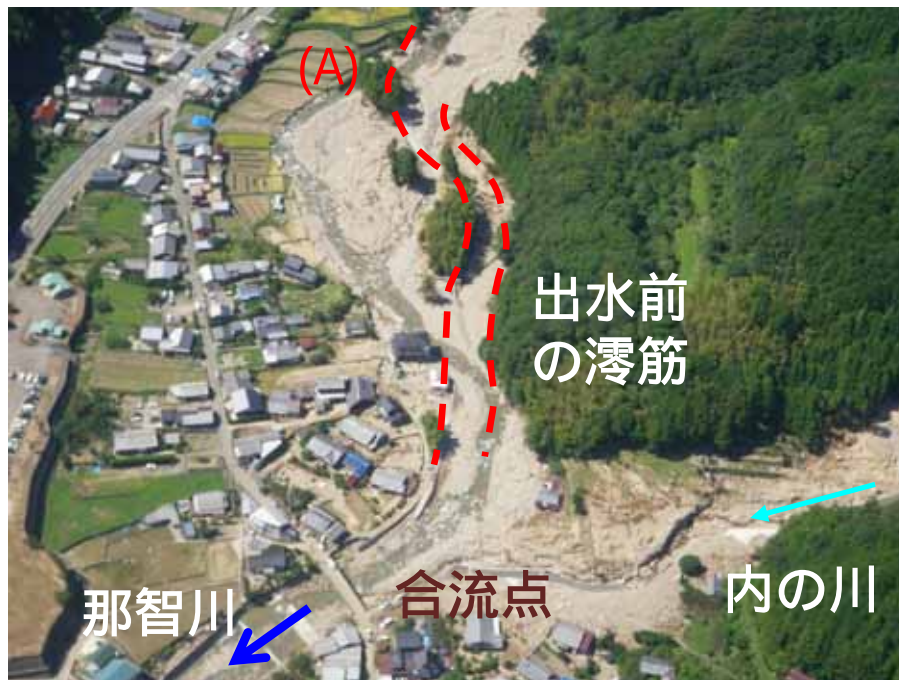
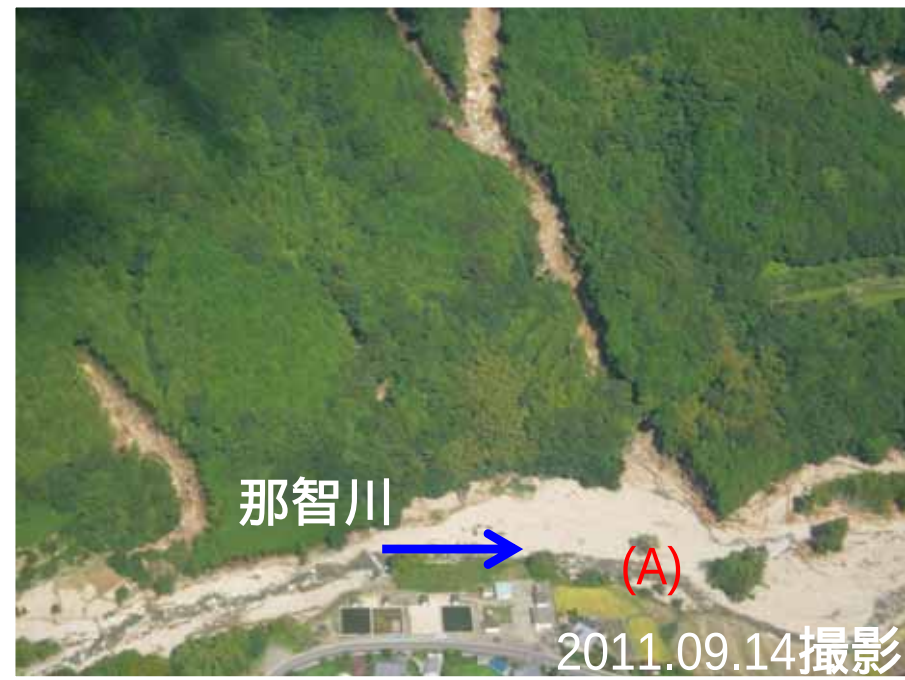
# 那智川本川

- ・金山谷川では、大規模な崩壊が発生し、その崩壊土砂が土石流へと発達し、流下した。石礫型土石流であった。そのほかの流域では、表層崩壊に起因する土石流が発生していた。
- ・土石流の流入堆積により、流下断面が不足していた。特に、各支川の合流点や湾曲部で河床上昇が発生していた。
