# 奈良県十津川村で発生した土砂災害の調査結果

調査日：平成23年11月10日、11日

メンバー：(独)土木研究所 土砂管理研究グループ 火山・土石流チーム  
山越主任研究員、横山交流研究員 他

場所箇所：五條市大塔町赤谷、川原樋川、清水、十津川村長殿、宇宮原

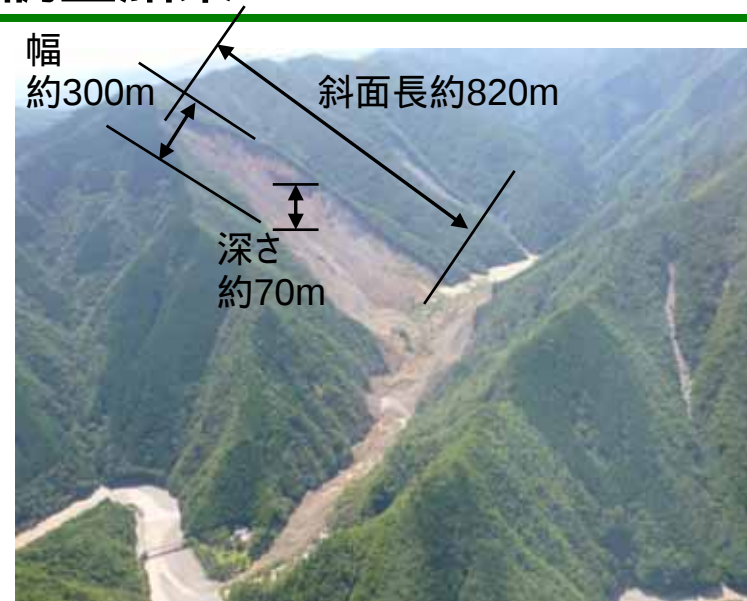
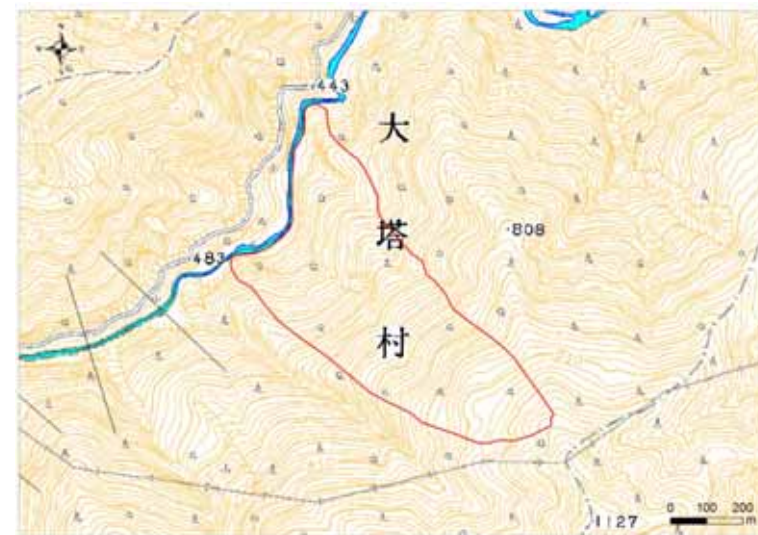
## 赤谷地区調査結果

- 崩壊斜面の幅が標高700m付近で一度狭くなっていることから、崩壊は少なくとも上部と下部の2ブロックに分かれていると考えられる(P1)。
- 上部の崩壊の規模は、幅300m、斜面長820m、最大深さ70mと見積もられる。下部ブロックは、上部ブロックよりも外側へ向かっているものの、上部ブロックほど崩壊深さは大きくなく、約30～40mと見積もられる。
- 崩壊した斜面は混在岩であり、上部は泥岩が主体、下部は砂岩が主体である。滑落崖は赤褐色を呈しており、風化が著しい。層理面は東西走向、約40°の北傾斜で流れ盤となっている。
- 崩壊斜面の上部ブロック右側部(下流側)は、比較的平板な面を形成していることから、断層によって切られている可能性がある。崩壊は、断層や層理面で区切られた風化の著しい岩盤で発生したものと考えられる。
- 崩壊発生前の空中写真判読によれば、この緩傾斜面には谷向きの小崖地形や線状凹地などの微地形があり、岩盤クリープにより不安定化した斜面であったことが伺える(P2)。標高760m付近では、崩壊地の左側部に鞍部をみることができる(P3)。空中写真でも線状凹地と判読でき、比高3～4mの山向きの小崖が形成されている。

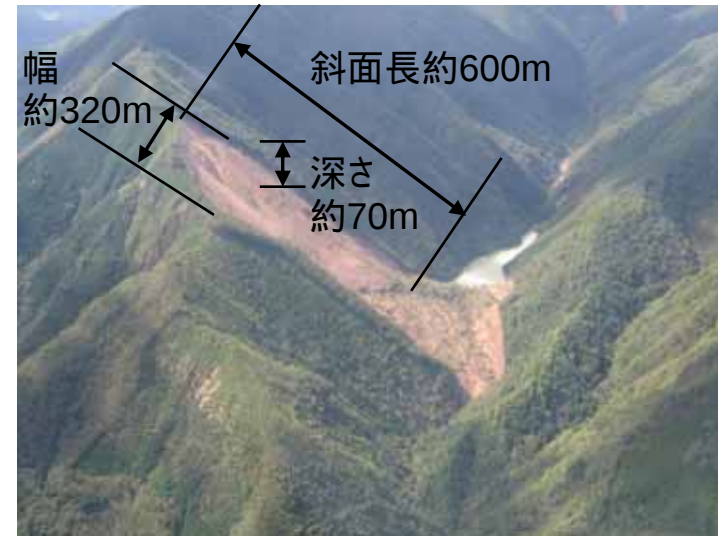
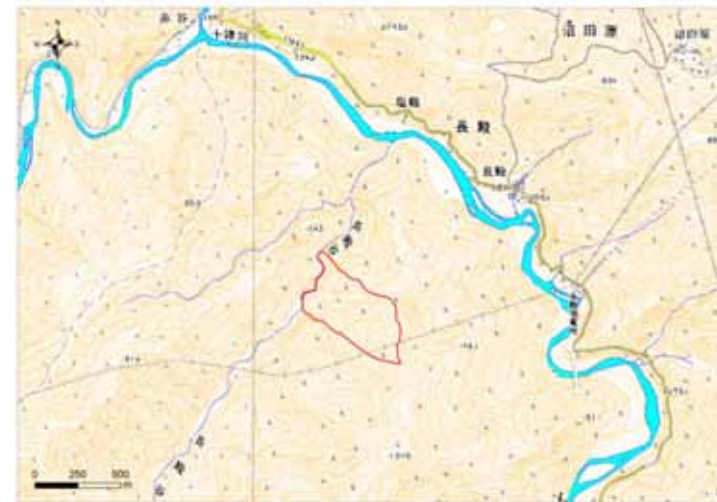
## 長殿地区調査結果

- 崩壊の規模は、幅約320m、斜面長約600mであり、深さは70mと推測される。崩壊した土砂は、土砂ダムとなって河道を閉塞している。
- 崩壊面の詳細は確認できなかったが、崩壊斜面は泥岩および砂岩の混在岩を主体とする(P1)。崩壊の右側部では、比較的新鮮な岩盤面が露出している。滑落崖の最上部は赤褐色に変色し、特に風化が進んでいる。
- 崩壊は尾根線を崩壊頭部として発生している。崩壊発生前の空中写真判読によれば、尾根線直下には複数の明瞭な小崖が連続して分布していた(P2)。また、斜面末端の急斜面では小規模な崩壊跡地が複数みられたことから、岩盤クリープしている斜面であった可能性が高い。
- 土砂ダムの下流には、厚さ4～5mの土砂が堆積していた(P3)。ただし、溪流内の立木が残存することから、土石流として流下してきたものとは考えにくい。
- 土砂ダムの末端では、湧水がみられた(P4)。

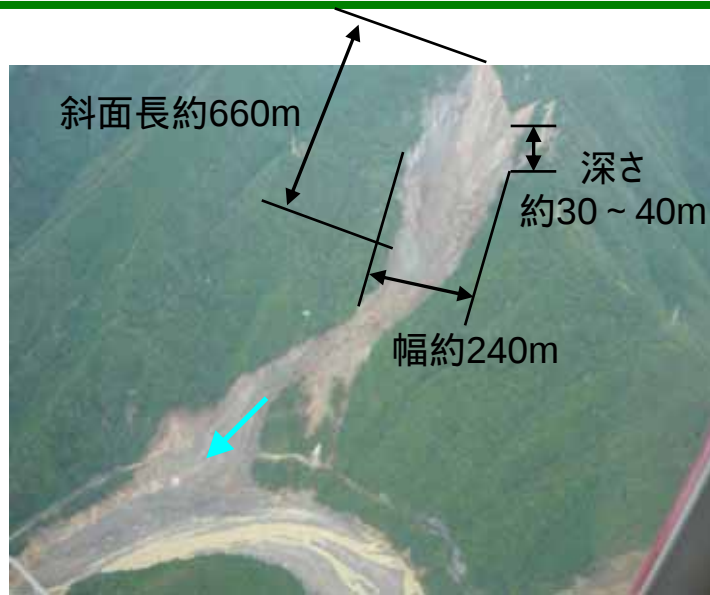
## 宇宮原地区調査結果

•崩壊の規模は、幅約240m、斜面長約660mであり、深さは30～40mと推測される。

•崩壊は、河道から400m上方の斜面で発生した。崩壊した土砂は、一部尾根を越えたものの概ね北西方向に流下し、十津川本川に突入したものと推定される(P1)。
